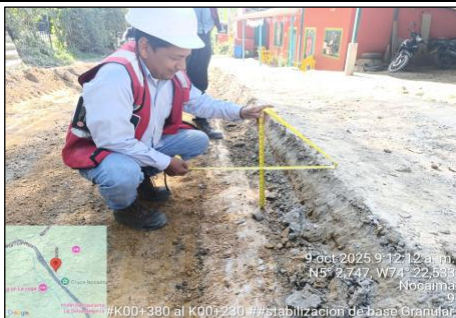
**Imagen No. 1:** Verificación y control de los espesores de la base estabilizada con emulsión y cemento

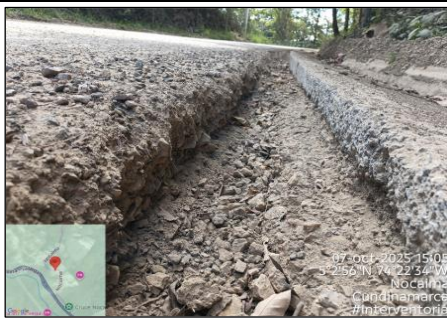
| 2. Se ha evidenciado en recorridos de inspección daños sobre la base estabilizada con emulsión y cemento entre el Km 1+340 al Km 0+600, correspondientes a socavaciones y despresndimiento de material. | | |

**Imagen No. 2:** Labores de inspección sobre el estado de la base estabilizada entre el Km 0+740 al Km 0+560

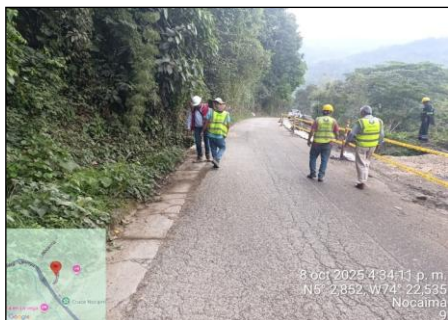
**Imagen No. 3:** Recorrido de verificación del estado las de cunetas

| 3. Con respecto a las cunetas continua pendiente que previo a la construcción de las cunetas se remitan las recomendaciones geotécnicas correspondientes, las cuales a la fecha no han sido entregadas por el contratista de obra. | | |

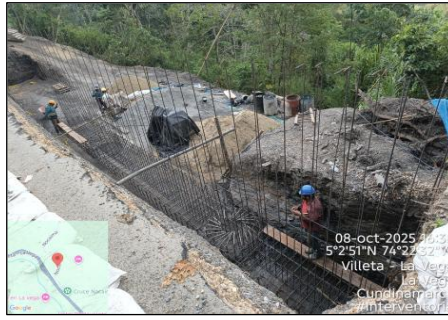
**Imagen No.4:** Revisión, verificación y control de instalación de acero de refuerzo del modulo No. 2 del muro de contención.

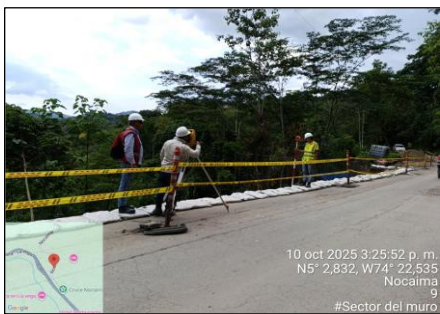
**Imagen No.5:** Labores de replanteo de caisson, verificación de niveles de caisson y viga de amarre, zona muro de contención

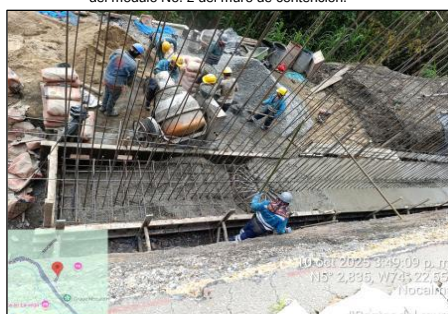
**Imagen No.6:** Labores verificación y control, fundida viga de amarre modulo No. 2 del muro de contención
