| Fecha: 12-03-2021 | INFORME DE SUPERVISIÓN DE CONTRATOS<br>U ÓRDENES DE COMPRA | |

**ASUNTO:** Informe de supervisión mes de septiembre contrato PN MEMAZ Nro. 91-7-10041-25

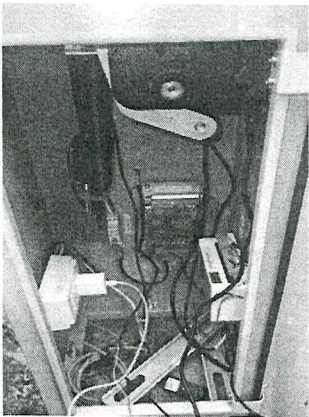
| Diagnostico talanquera existente | | |

**Justificación del Suministro:** Después del diagnóstico técnico realizado, se determinó que la talanquera existente presentaba daños irreparables que hacían inviable su reparación, por lo que se procedió al suministro e instalación de equipos completamente nuevos.

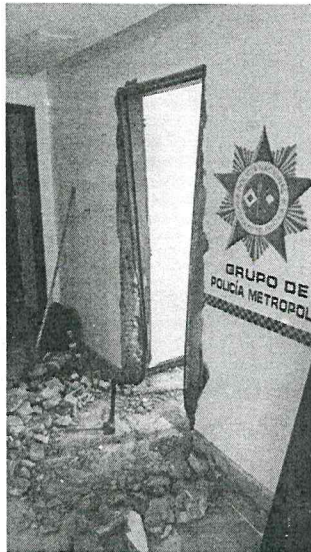
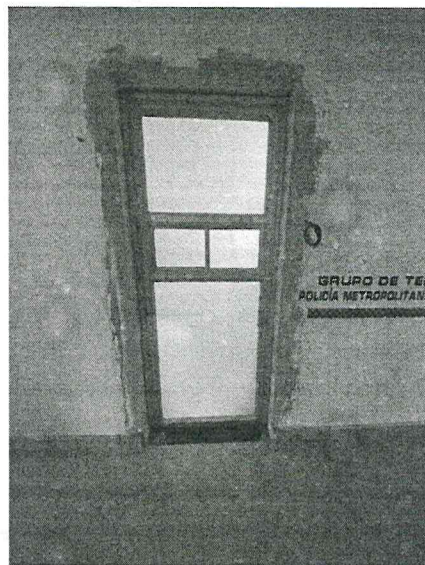
**Desmante, desinstalación, perfilado de las puertas existentes**

- Desmonte de puertas deterioradas
- Perfilado y adecuación para instalación de puertas nuevas
- Fabricación e instalación de puertas de vidrio opalizado laminado de seguridad
- Marco y borde de aluminio anodizado
- Diseño con ventana superior para atención de usuarios
- Soporte incorporado
- Resanado y pintado
- Sistema de apertura automatizada mediante reconocimiento facial
- Instalación, cableado y puesta en marcha de control de acceso con electroimán
- Mecanismo de cierre automático inmediato
- Reemplazo de logos institucionales según especificaciones
- Verificación y ajuste de componentes electrónicos y mecánicos

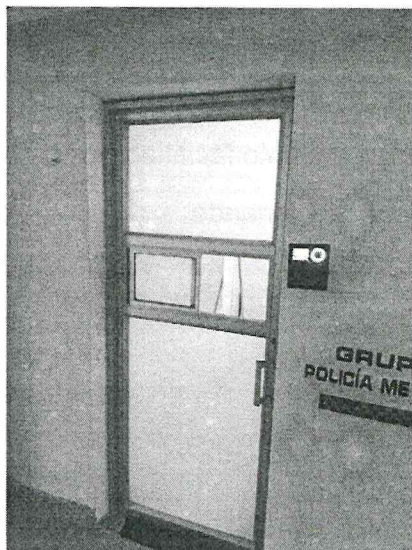
**Fabricación, instalación, resanado y pintado de las puertas nuevas de vidrio de acuerdo a especificaciones técnicas**
