**CONSORCIO TUNELES  
INTERDISEÑOS - INTEGRAL**

## **INFORME MENSUAL DE INTERVENTORIA**

**CTO – 967 de 2021 - INVIAS**

**0030015 INFORME 044**

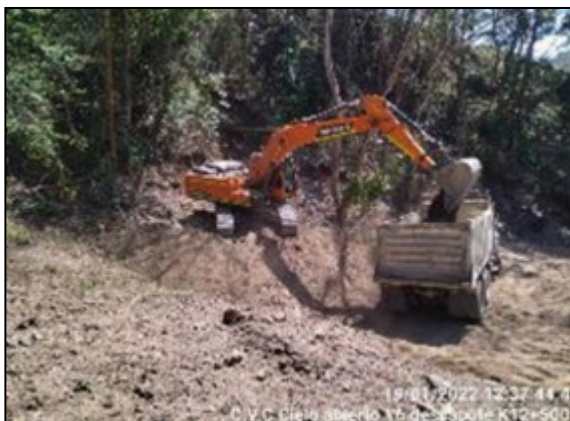
Foto 3-1 K12+356 -K13+664, estado inicial

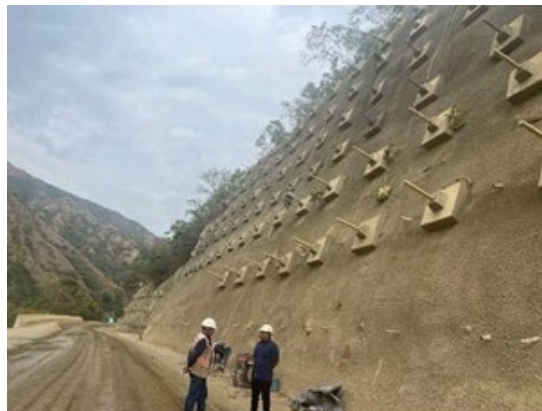
Foto 3-2 K12+356 -K13+664, estado actual

A la fecha febrero de 2025, se han estabilizado aproximadamente 1150m del cielo abierto 13A, 13B Y 13C a nivel de rasante de vía, y en otros frentes del cielo abierto CA 13 B-4 calvario se están realizando tratamientos de sostenimiento de los taludes.

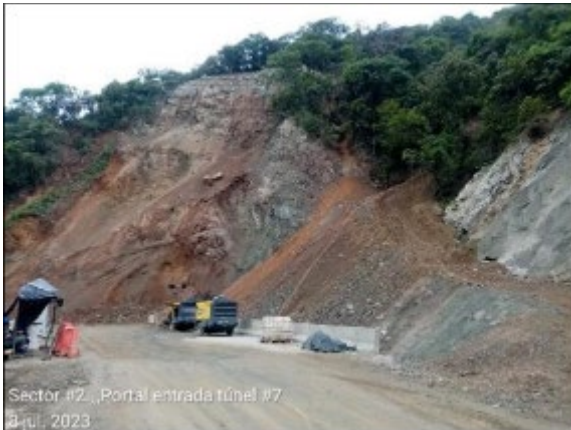
Foto 3-5 K13+730.84, estado inicial

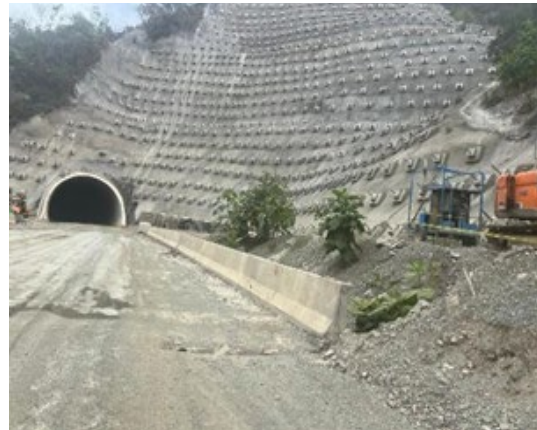
Foto 3-6 K13+730.84, estado actual

En febrero de 2025, se ha estabilizado todo el portal en todo el nivel de rasante de vía.

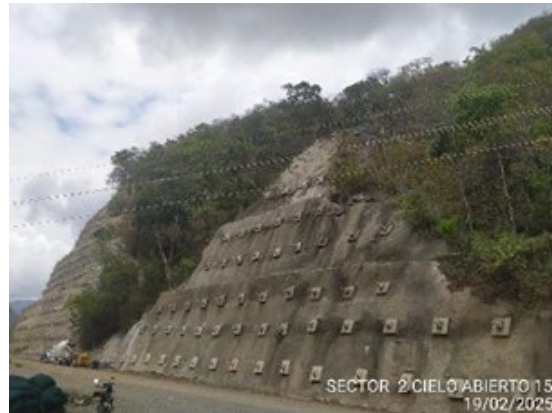
Foto 3-8 K 14+030 –K14+200, estado actual

A la fecha febrero de 2025, se han estabilizado 170m del cielo abierto 15 a nivel de rasante.

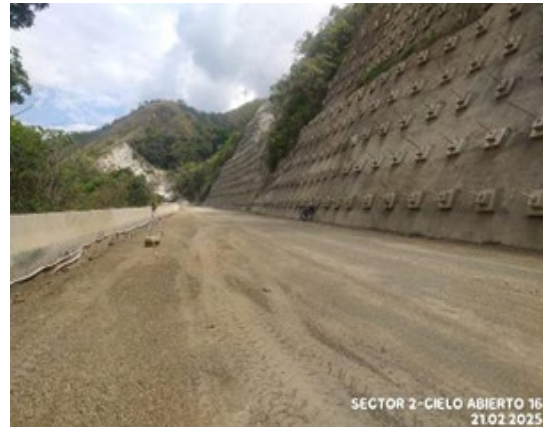
Foto 3-10 K13+330 –K14+670, estado actual

A la fecha febrero de 2025, se han estabilizado 820m del cielo abierto 16 a nivel de subrasante.

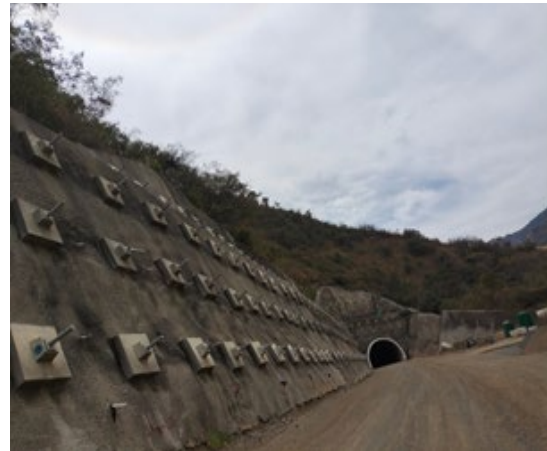
Foto 3-12 K15+246 – K15+506, estado actual

A la fecha febrero de 2025, se han estabilizado 128m del cielo abierto 17 a nivel de rasante.

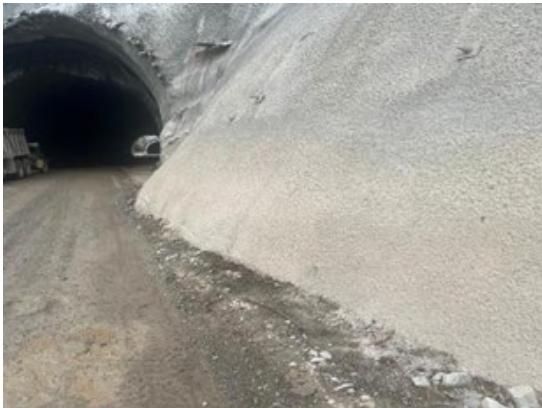
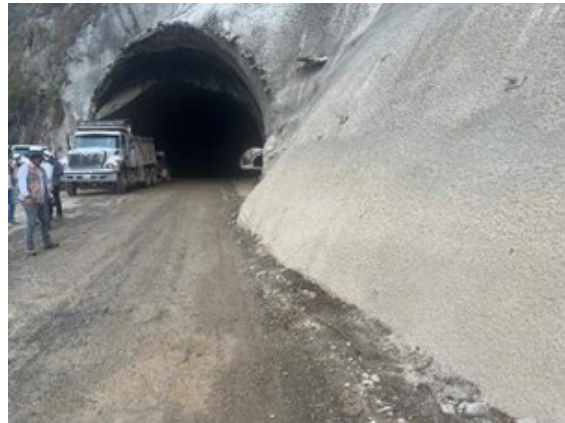
A la fecha febrero de 2025, el porcentaje que se lleva de avance en el CA 8 es de 96,77% de acuerdo con la nueva programación.

Foto 3-13 Cielo abierto 8, frente inactivo a nivel de subrasante

Foto 3-14 Cielo abierto 8 frente inactivo a nivel de subrasante.

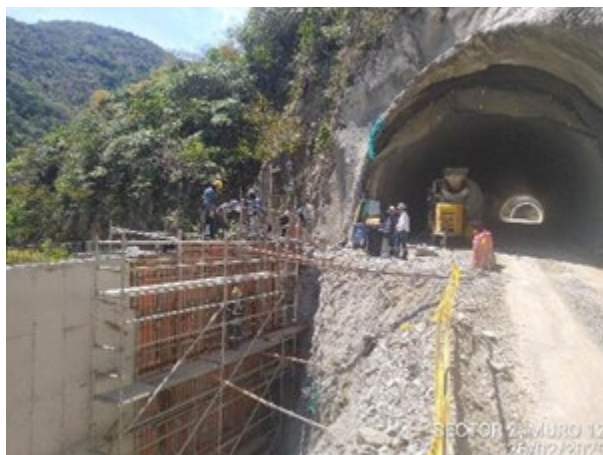
A la fecha febrero de 2025 se lleva un porcentaje de avance del muro No 12 de 90,10%.

Foto 3-15 Muro 12 instalación de acero de refuerzo y hormigonado de las pilas No 13 y 14, instalación de acero de refuerzo y hormigonado de la viga cabezal y vastago del módulo 24.

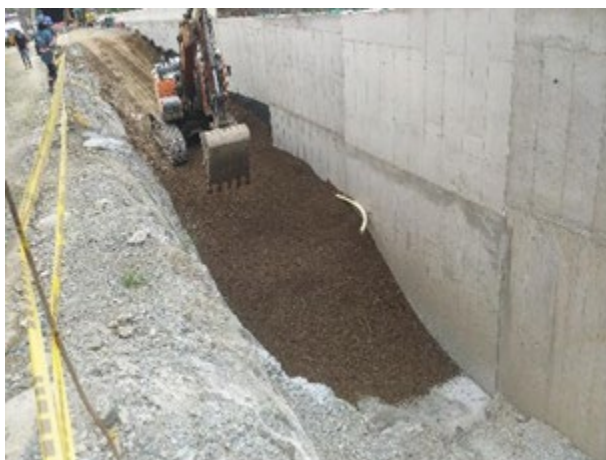
Foto 3-16 Muro 12 se inicia el lleno estructural y de terraplen con material de sitio, se realiza la instalación de geodren planar e instalación de geotextiles.

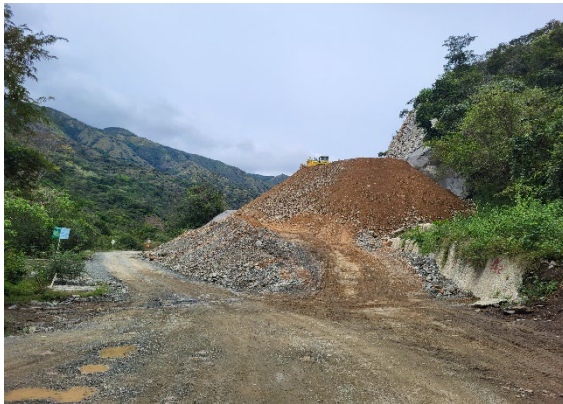
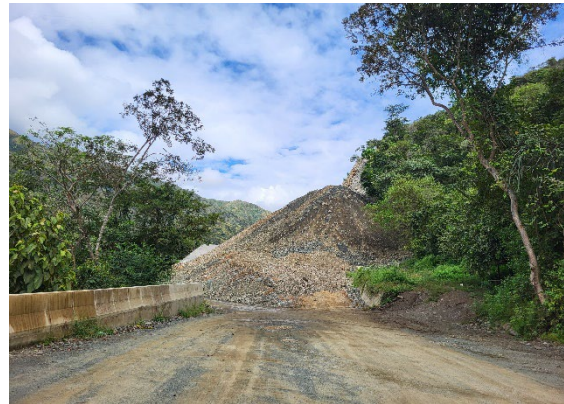
A la fecha febrero de 2025 se lleva un porcentaje de avance del cielo abierto 12 del 88.97% según la nueva reprogramación del contratista.

Foto 3-17 Cielo abierto 12, frente inactivo a nivel de rasante de vía

Foto 3-18 Cielo abierto 12, frente inactivo a rasante de vía

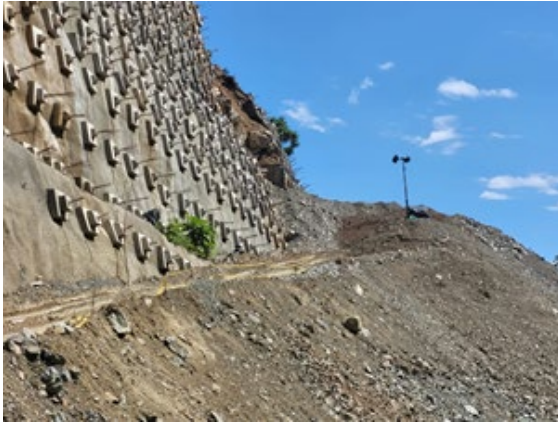
Durante el mes de febrero de 2025, en el Túnel falso 2 Se hace referencia que al comienzo del mes de septiembre el día 01/09/2024 se generó un desprendimiento en la primera berma del talud (de abajo hacia arriba), que genero alertas en las áreas geotécnicas de la Interventoría y del Contratista, para lo cual se realizó una reunión entre directores y equipos técnicos en la cual se tomó la decisión para mayor agilidad constructiva retomar el diseño estructural abovedado de TF 2 y pese a todas las medidas de seguridad tomadas de igual manera se reportó la falla parcial del talud el día 06/09/2024.

Foto 3-19 Túnel falso 2, Se presenta desprendimiento de material en la primera berma del talud (de abajo hacia arriba)

Mediante comunicación 348-24-CLI-CVC061-DIR el Contratista invoca la fuerza mayor con respecto a la falla parcial del talud de túnel falso 2 y hace un recuento general de todas las acciones en dicho frente.

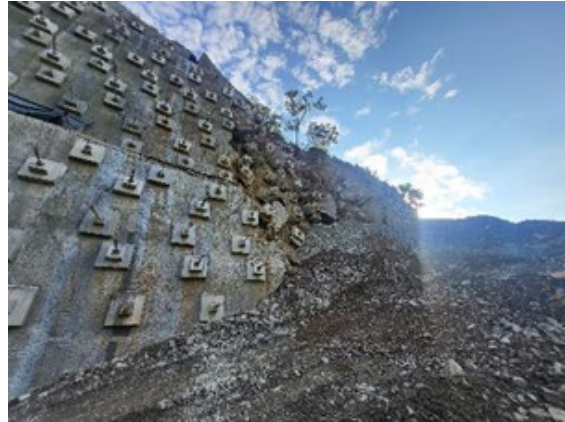
Foto 3-20 Túnel falso 2, Se reportó falla parcial en un área del talud el día 06/09/24

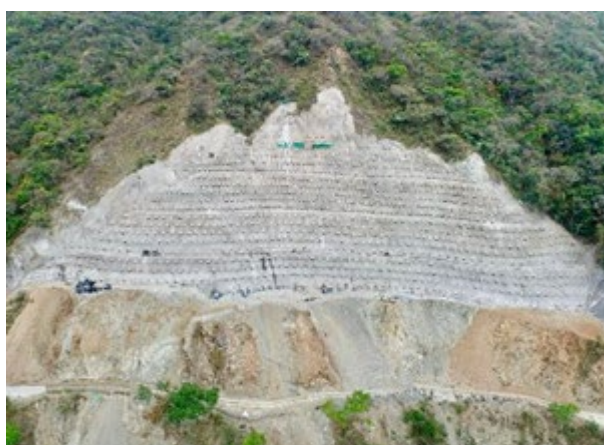
A la fecha febrero de 2025 se lleva un porcentaje de avance del sector del Calvario de 73,75%

Foto 3-21 Cielo abierto 13 Calvario se realiza actividades de estabilización del talud

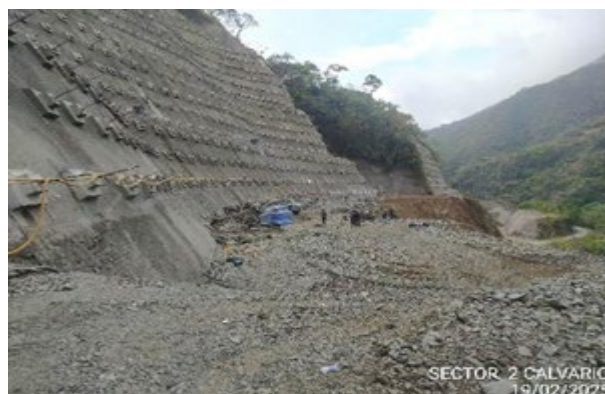
Foto 3-22 Cielo abierto 13 Calvario

Las actividades se centraron en la instalación de malla electrosoldada y concreto lanzado, perforaciones para la construcción de anclajes activos de 40, tensionamiento de anclajes.

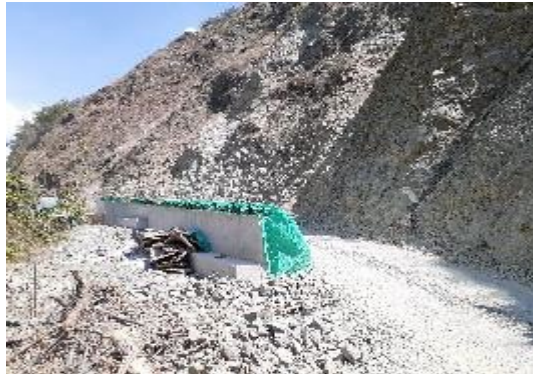
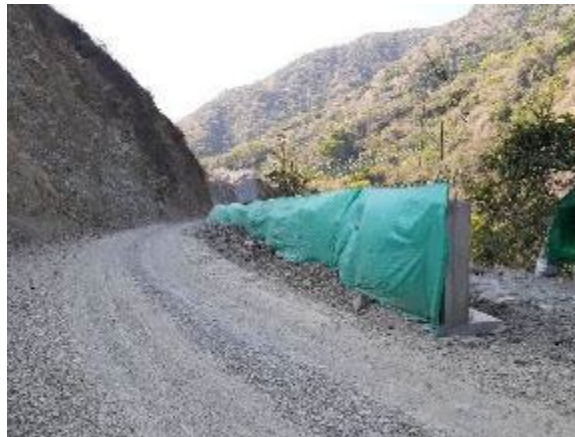
Durante el mes de febrero de 2025 en el muro No 15 el Contratista Consorcio Vías Colombia no realizó ninguna actividad en este frente de obra.

A la fecha febrero de 2025 se lleva un porcentaje de avance del muro 15 de 81,45%.

Foto 3-23 Muro 15 frente inactivo

Foto 3-24 muro 15 frente inactivo

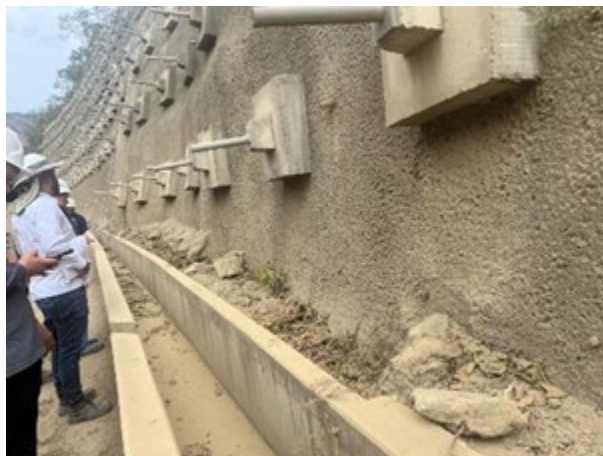
Durante el mes de febrero de 2025 en el canal longitudinal en concreto del K12+ k12+403 – K12+700 el Consorcio Vías Colombia 061 no realizo ninguna actividad en este frente de obra, el frente se encuentra inactivo.

A la fecha febrero de 2025 se lleva un porcentaje de avance del canal longitudinal en concreto del 80.12%.

Foto 3-25 Canal Longitudinal en concreto frente inactivo

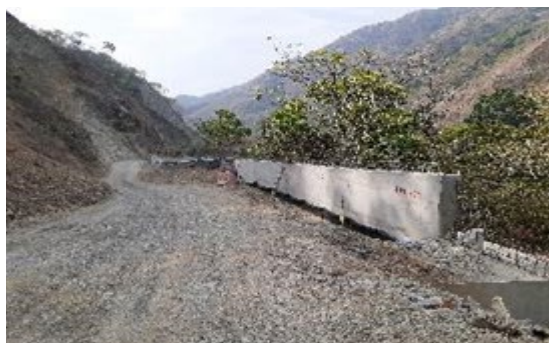
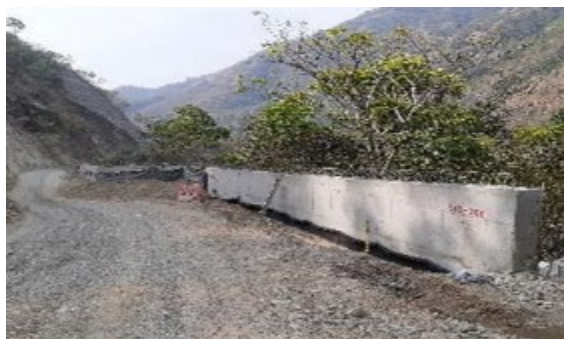
Durante el mes de febrero de 2025, en el muro No 16 el Consorcio Vías Colombia 061 no realizó ninguna actividad en este frente de obra, el frente se encuentra inactivo.

A la fecha febrero de 2025 se lleva un porcentaje de avance del muro 16 de 71.23%.

Foto 3-26 Muro 16 frente inactivo

Foto 3-27 Muro 16 frente inactivo

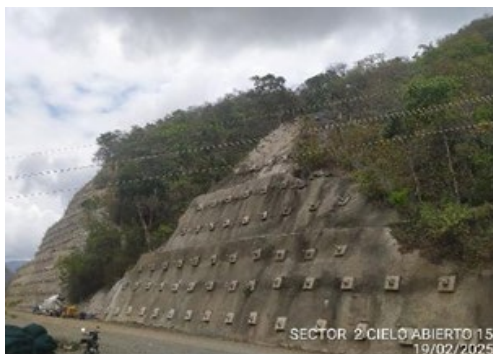
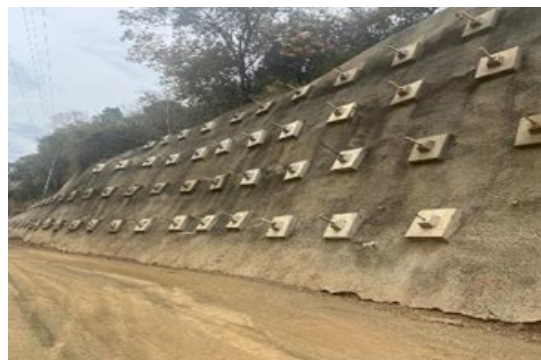
Durante el mes de febrero de 2025, el Consorcio Vías Colombia 061 no realizó ninguna actividad en este frente de obra, el frente se encuentra inactivo, frente a nivel de subrasante.

A la fecha febrero de 2025 se lleva un porcentaje de avance en el Cielo Abierto No 15 de 98,44%, el porcentaje de avance aumento de acuerdo con la nueva reprogramación,

Foto 3-28 CA 15 frente inactivo a nivel de subrasante

Foto 3-29 CA 15 frente inactivo a nivel de subrasante

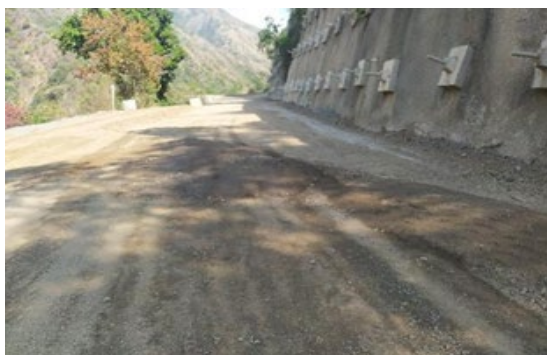
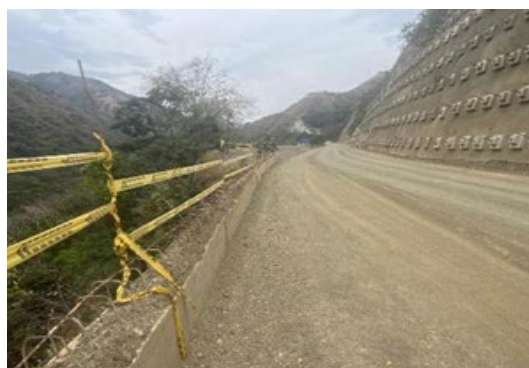
Durante el mes de febrero de 2025, en el túnel falso No 3, el Consorcio Vías Colombia 061 no realizó ninguna actividad en este frente de obra, el frente se encuentra inactivo, frente a nivel de subrasante.

A la fecha febrero de 2025 se lleva un porcentaje de avance en el túnel falso No 3 de 100% de acuerdo con la nueva reprogramación.

Foto 3-30 Túnel falso 3, frente inactivo este se encuentra a nivel de subrasante de la vía

Foto 3-31 Túnel falso 3, frente inactivo este se encuentra a nivel de subrasante de la vía

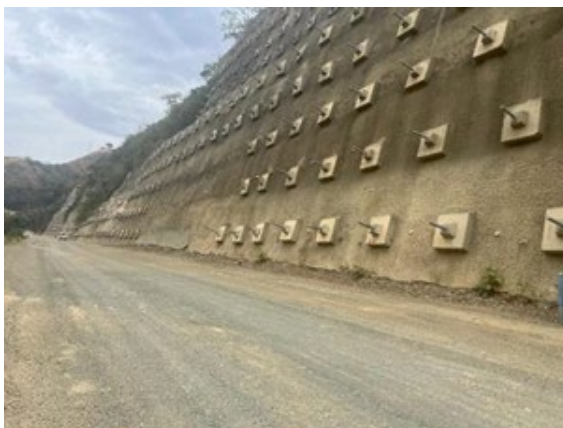
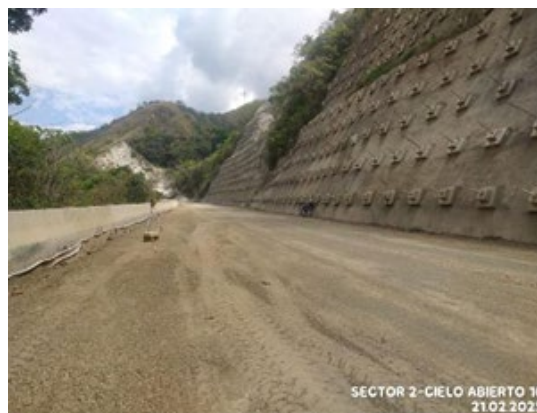
A la fecha febrero de 2025 se lleva un porcentaje de avance en el Cielo abierto 16 de 97,44% el porcentaje de avance. (Incluidos los cinco frentes) este porcentaje es de acuerdo con el nuevo ajuste de la programación.

Foto 3-32 Cielo abierto 16, frente inactivo este se encuentra a nivel de subrasante de la vía

Foto 3-33 Cielo abierto 16, frente inactivo este se encuentra a nivel de subrasante de la vía

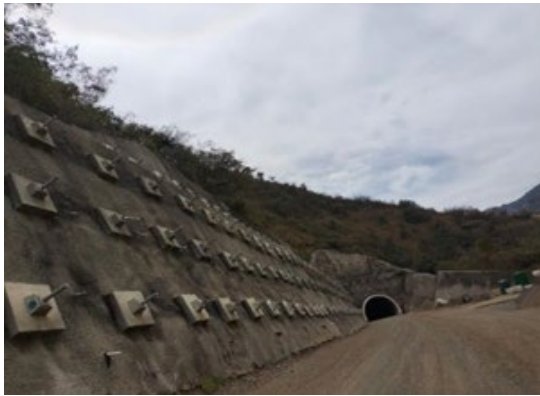
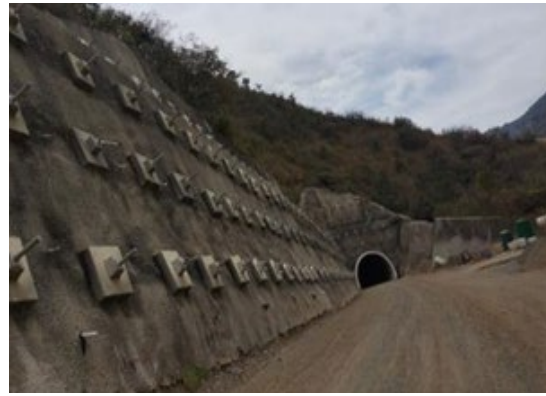
A la fecha febrero de 2025 se lleva un porcentaje de avance en el Cielo Abierto No 17 de 99,85% según la nueva reprogramación

Foto 3-34 CA 17 frente inactivo a nivel de subrasante

Foto 3-35 CA 17 frente inactivo a nivel de subrasante

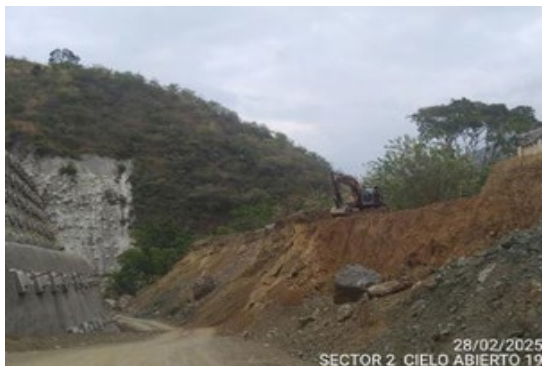
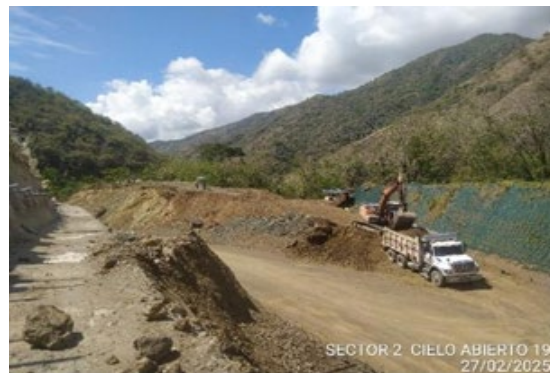
Durante el mes de febrero de 2025, en el cielo abierto No 19, el Consorcio Vías Colombia reactivó las actividades de excavaciones de material común de las explanaciones del talud izquierdo y transporte de estas hasta disposición final

A la fecha febrero de 2025 se lleva un porcentaje de avance en el Cielo Abierto No 19 de 99,18% de acuerdo con la nueva reprogramación,

Foto 3-36 Cielo abierto 19, excavaciones de material común y transporte

Foto 3-37 Cielo abierto 19, excavaciones de material común y transporte

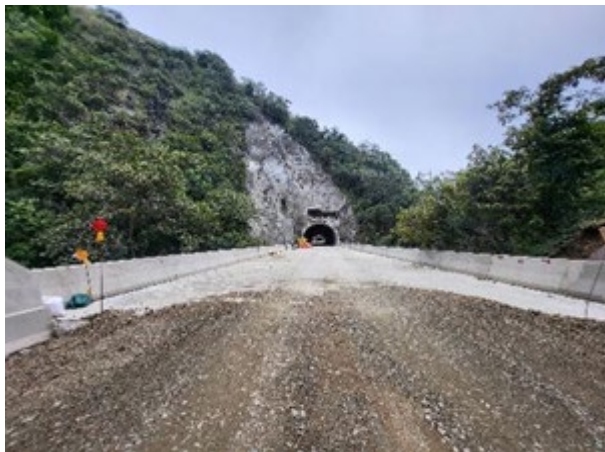
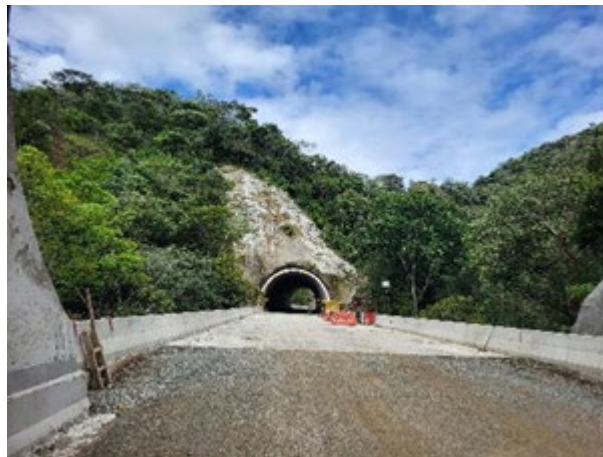
No se realizó ninguna actividad este puente ya se terminó y solo queda pendiente colocarle la capa asfáltica, el puente está en servicio para la obra.

Foto 3-3738 Puente 2 ya se terminó al servicio de la obra

Foto 3-3839 Puente 2 ya se terminó al servicio de la obra

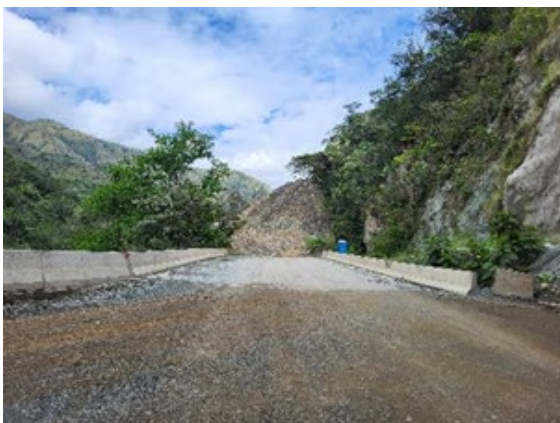
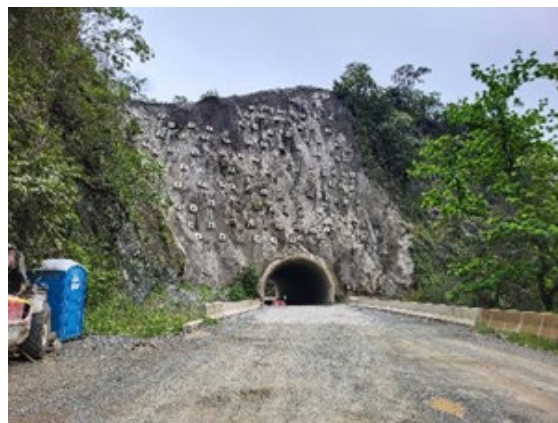
Este puente está habilitado al tráfico vehicular para el servicio de la comunidad y la obra. Pendiente la instalación de las juntas de dilatación y de la carpeta asfáltica, las cuales se realizarán previo a la puesta en operación del proyecto.

Foto 3-3940 Puente 3 frente inactivo

Foto 3-4041 Puente 3 frente inactivo

En el presente periodo de febrero de 2025, no se realizó ninguna actividad en este frente de obra.

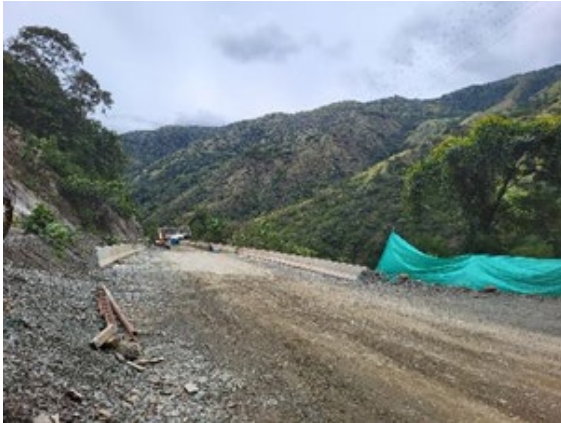
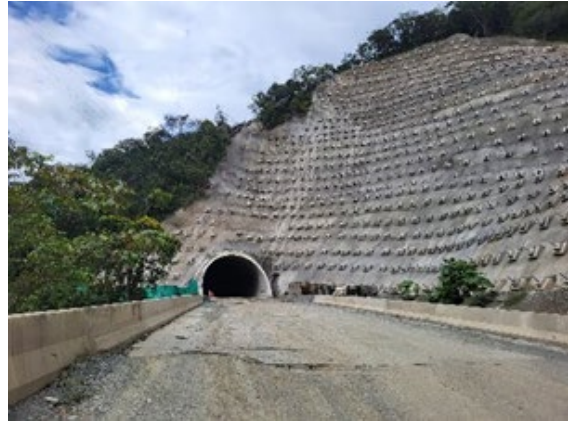
El puente se encuentra habilitado al tráfico para el servicio de la comunidad y la obra. Pendiente la instalación de las juntas de dilatación y de la carpeta asfáltica, las cuales se realizarán previo a la puesta en operación del proyecto.

Foto 3-4142 Puente 4 en servicio de obra y comunidad, vista desde estribo 1.

Foto 3-4243 Puente 4 en servicio de obra y comunidad, vista desde estribo 2.

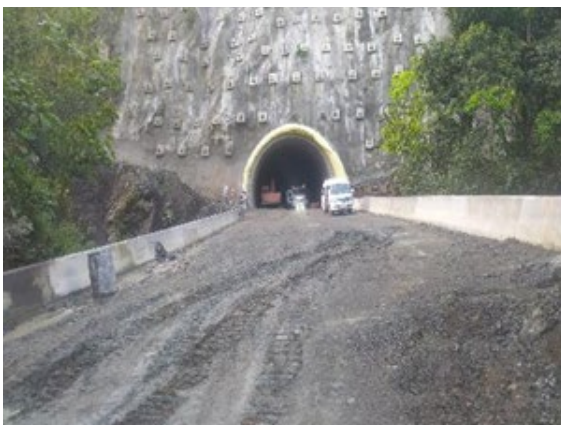
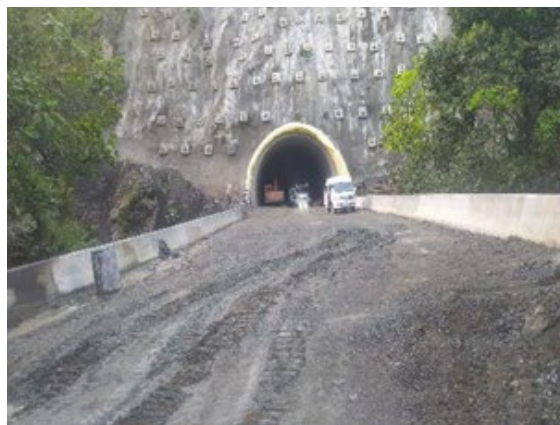
El puente se encuentra pendiente de la instalación de las juntas de dilatación y de la carpeta asfáltica, las cuales se realizarán previo a la puesta en operación del proyecto.

Foto 3-4344 Puente 5, frente inactivo

Foto 3-4445 Puente 5, frente inactivo

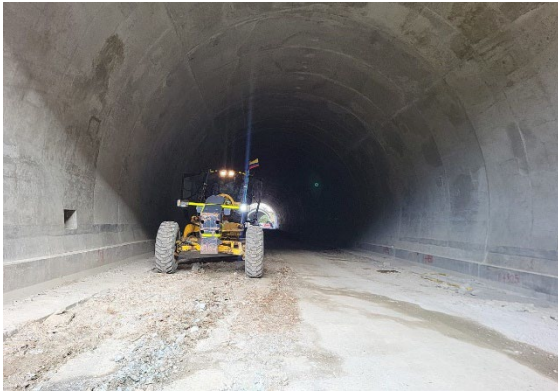
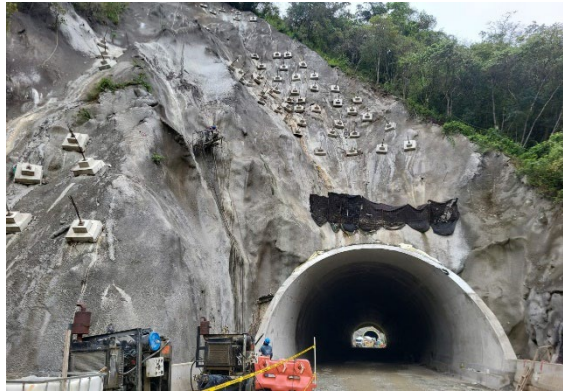
Durante el mes de febrero el Consorcio Vías Colombia no realizó ninguna actividad frente se encontró inactivo

Foto 3-4546 Túnel 5. frente inactivo.

Foto 3-4647 Túnel 5 PS. Frente inactivo

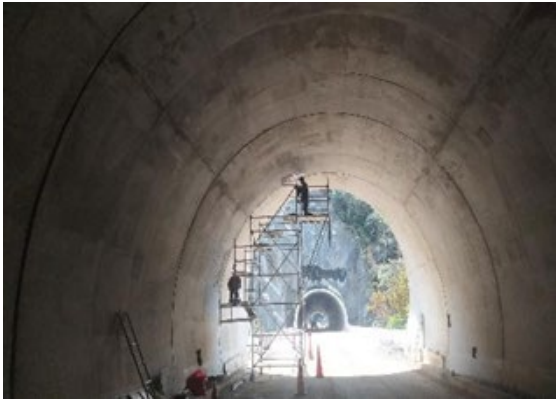
Durante el mes de febrero el Consorcio Vías Colombia no realizó se realizaron actividades de resanes y acabados en los módulos de revestimiento y brocales.

Foto 3-47 Túnel 6. Se realizo resanes y acabados en los módulos de revestimiento

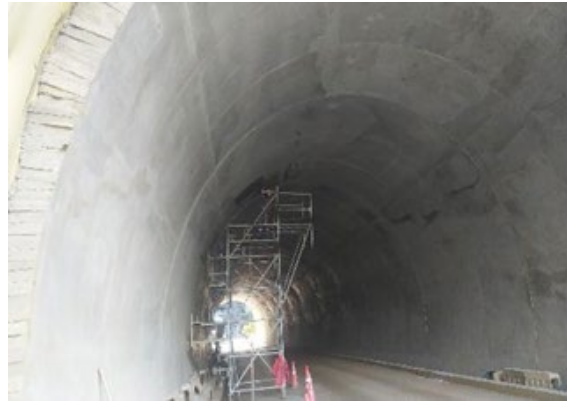
Foto 3-4848 Túnel 6 PE. Se realizó resanes y acabados en los módulos de revestimiento

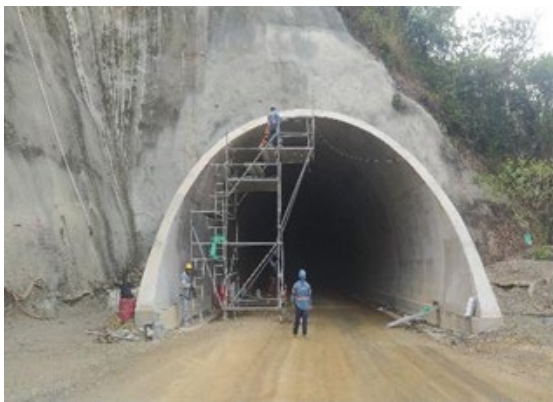
Foto 3-5151 Túnel 7. Resanes y acabados en los módulos de revestimiento.

En febrero de 2025 continúan actividades de resanes y acabados en los módulos de revestimiento,

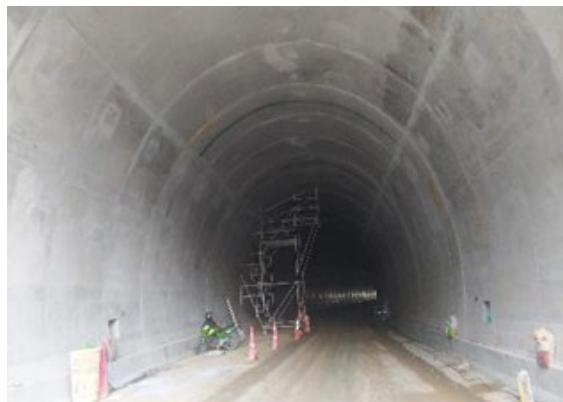
Foto 3-52 Túnel 7. resanes y acabados en los módulos de revestimiento

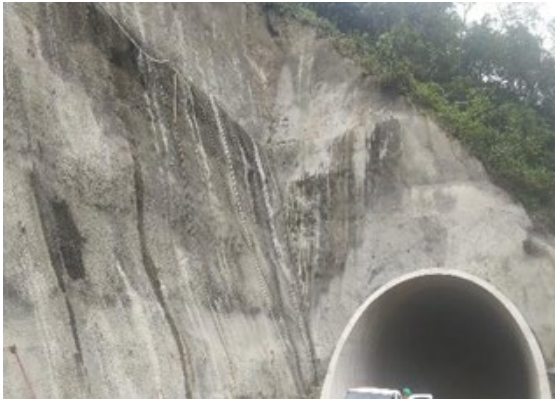
Foto 3-5353 Túnel 7 PS. Perforación e instalación de drenes de 15 metros.

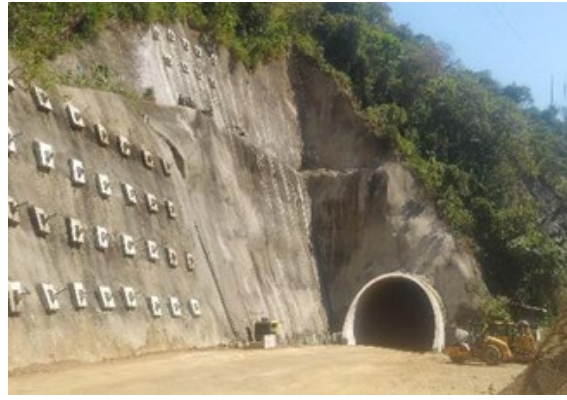
Foto 3-5454 Túnel 7 PS. Perforación e instalación de anclajes activos 20 metros en banco 1 fila 2.

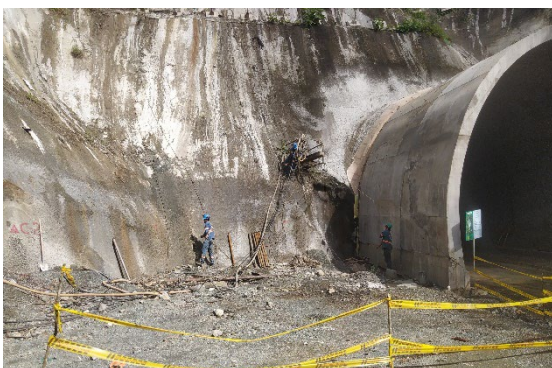
Foto 3-5757 Túnel 8 PE. Perforación para instalación de drenes horizontales

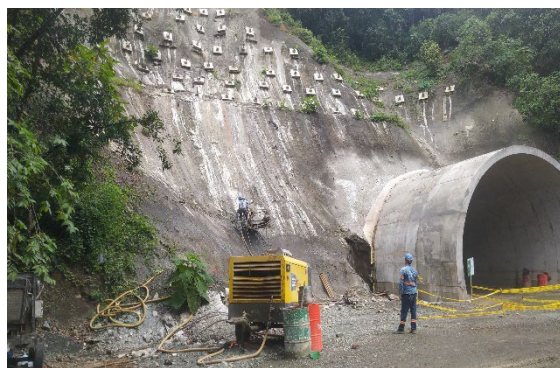
Foto 3-5858 Túnel 8 PE. Perforación para instalación de drenes horizontales

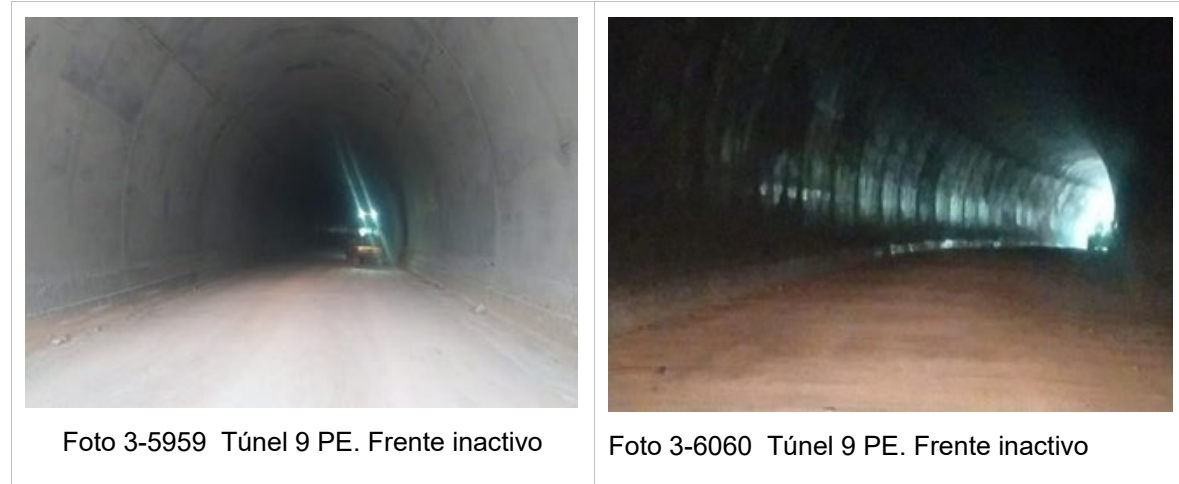
Tabla 3-19 Resumen de avance impermeabilización y revestimiento túnel 9

quedo de una longitud igual a 4.5m, la fase de vaciado para los módulos del revestimiento comenzó el 12 de abril de 2024 y culmino el 31 de mayo.

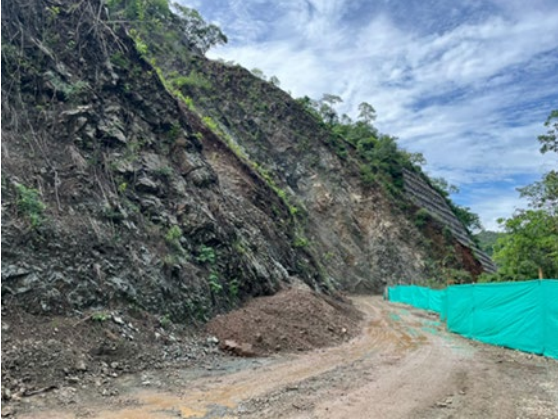
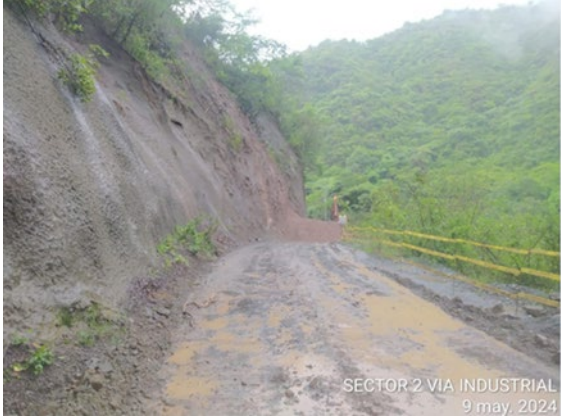
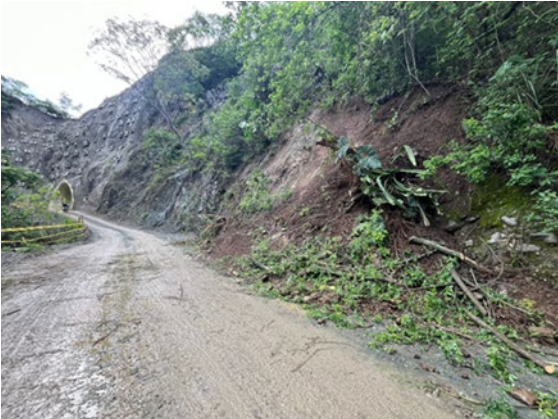
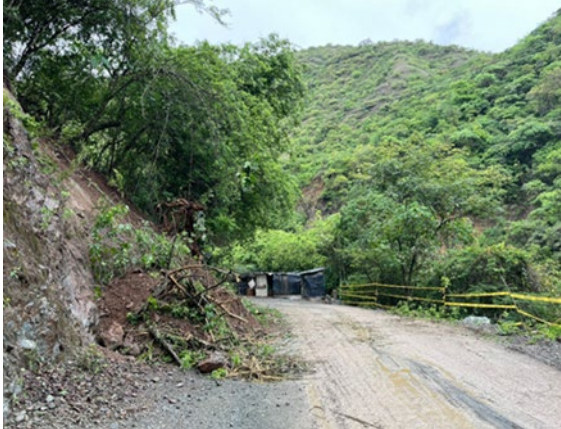
material, lo mismo que la conformación de la vía, para garantizar el paso de los actores viales cómo se observa a continuación:

| <p>Foto 3-6161 Cielo abierto 13 - Calvario. Desprendimiento de material hacia la vía industrial</p> | <p>Foto 3-6262 Desprendimiento de material hacia la vía industrial – sector 2</p> |
| <p>Foto 3-6363 Vía industrial Km2. Desprendimiento de material hacia la vía industrial – Aledaño al túnel 6 -PE</p> | <p>Foto 3-6464 Vía industrial Km2. Desprendimiento de material hacia la vía industrial.</p> |

Así las cosas, se solicitó al Contratista active de forma inmediata el Plan de Contingencia por eventos de movimiento en masa para mitigar posibles afectaciones ambientales ante probables contingencias generadas por primera temporada de lluvias 2024, **presentar de**

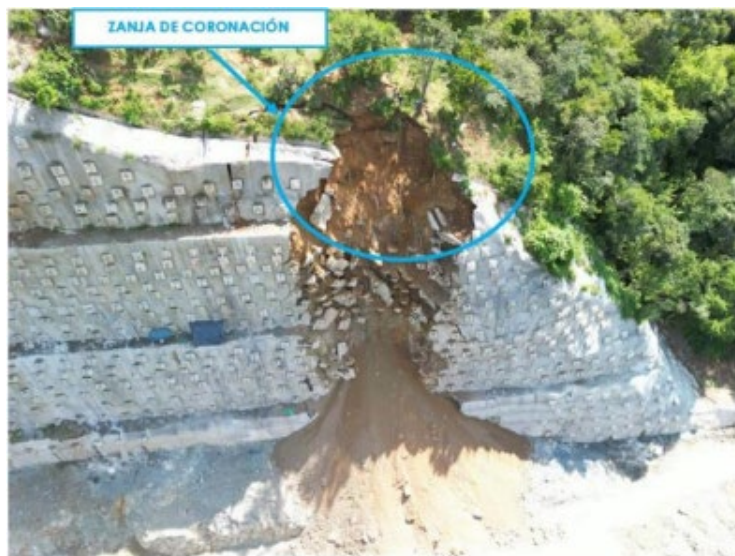
*En atención al evento presentado, el cual tuvo inicio hacia las 11 p.m. del 05 de septiembre, continuando durante la madrugada del día 06 en el sitio inestable denominado Túnel Falso 2, se informa a la interventoría que se presenta falla en el talud en proceso de estabilización, el cual, presenta un avance en su ejecución del 96%, específicamente en el sector K12+285 a K12+305; al respecto, se hace un análisis preliminar con base a los antecedentes del sitio inestable, Instrumentación y seguimiento constante al comportamiento geotécnico del talud, además con la visita a campo post-evento, encontrando un mecanismo de falla de un estrato débil sobre uno de mejores condiciones, además se observa un escarpe de falla generado como consecuencia del proceso de remoción en masa. Así, teniendo en cuenta que durante el proceso constructivo se habían detectado movimientos atípicos del sitio inestable, los cuales han sido registrados por la instrumentación instalada y los puntos de control topográfico, aparición de grietas en la corona y cara del talud sin un patrón común informadas por parte del personal de campo y especialistas durante recorridos realizados, punzonamiento de los pernos construidos en las terrazas inferiores, pérdida de tensión en los anclajes previamente ejecutado y funcionamiento intermitente de los drenes horizontales, razones por las cuales, se llevaron a cabo varios rediseños del talud y además fue necesaria la declaratoria de contingencia en el sitio en el mes de agosto de 2023 mediante radicado VITAL 4100090147278623001 del 4 de agosto.*

- *Posterior a la ocurrencia del evento se ha intentado proteger la zona afectada con plásticos para el control de afectación adicional por las lluvias en la medida que las condiciones de seguridad en la corona del talud lo han permitido, toda vez que se siguen presentando desprendimientos pequeños del material que se encuentra suelto.*
- *En los reportes parciales de contingencia se presentarán los soportes del seguimiento realizado a esta nueva condición en el sitio de contingencia Túnel falso 2, incluyendo lecturas de instrumentación y valoraciones geotécnicas para la solución temporal y definitiva de la zona afectada.*
