Bodega B

INVENTARIO FISICO DEL INMUEBLE

| FICHA TECNICA ESTADO ACTUAL DEL INMUEBLE | | | Fecha de inspeccion | martes, 24 de septiembre de 2024 | | | |
| | | | Ubicación | Zona Franca Barranquilla | | | |

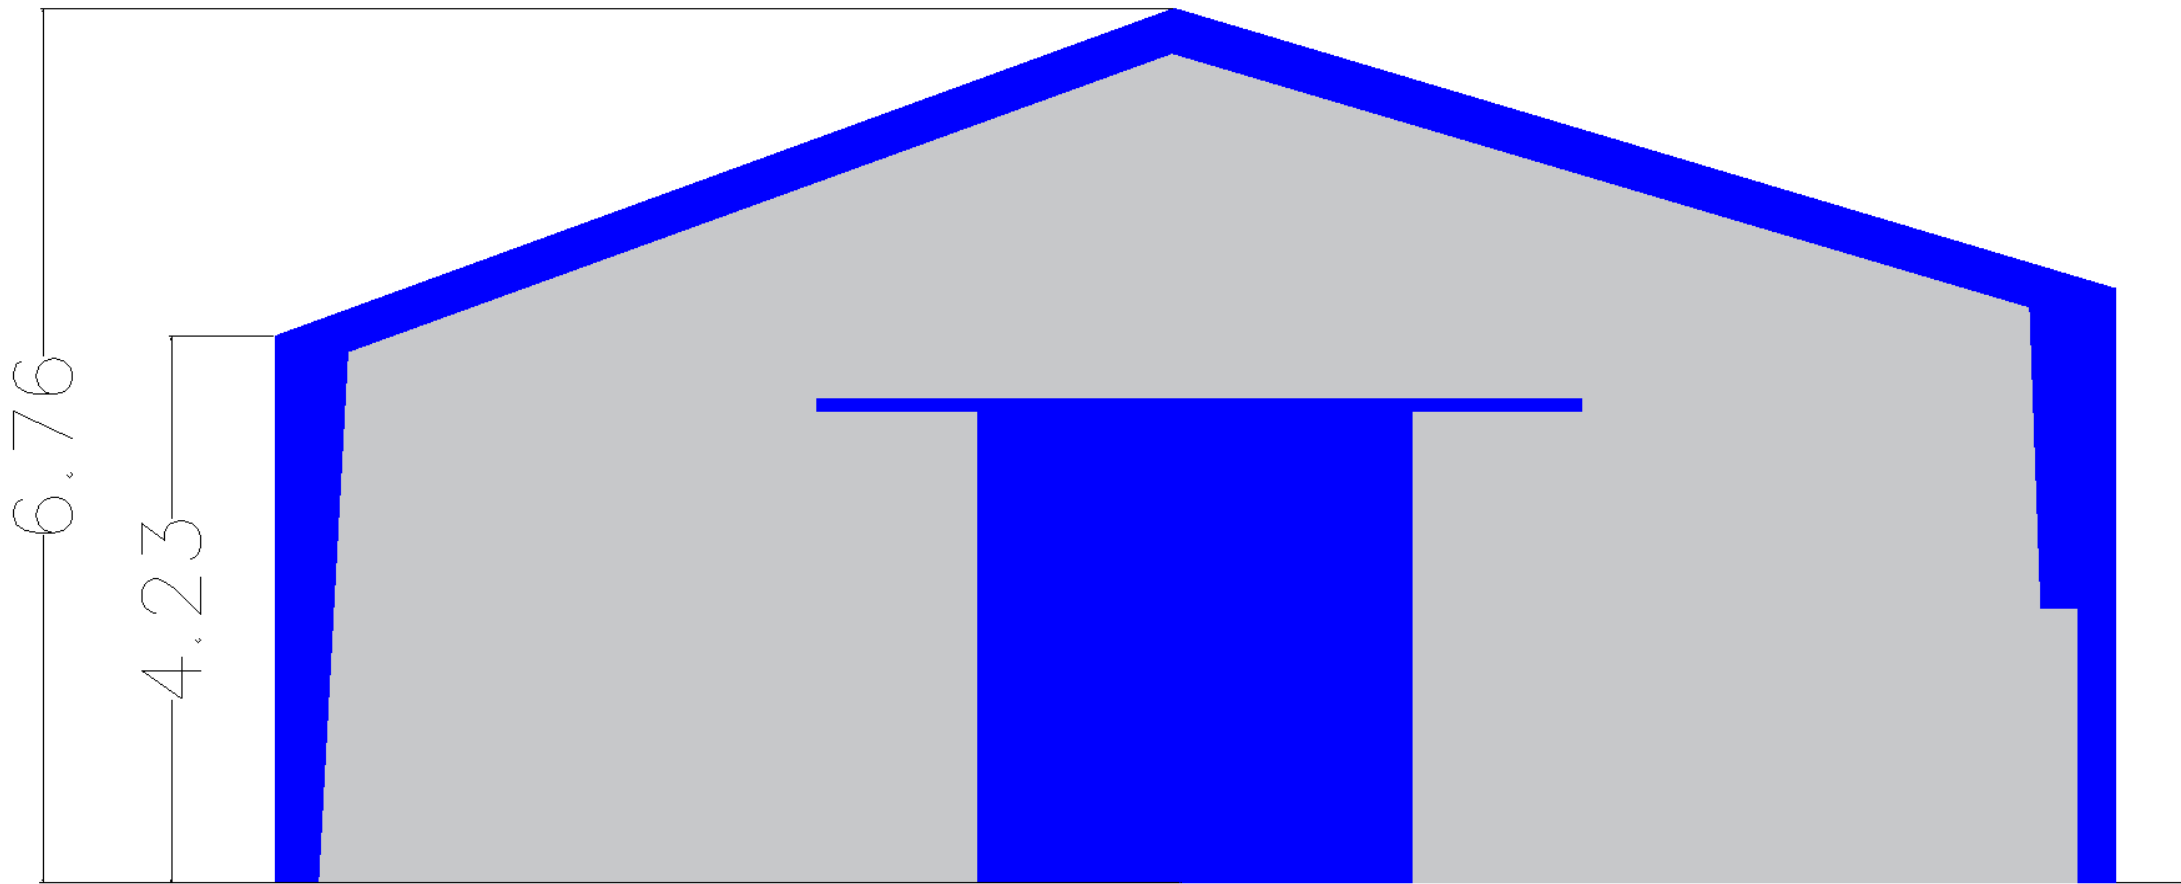
Columnas con deterioro normal por uso y goce
-

Muros con deterioro normal por uso y goce
-

Vigas con deterioro normal por uso y goce
-

Losa / piso con deterioro normal por uso y goce

**Nota:** No fue posible identificar el estado total del piso por estar ocupada con mercancía

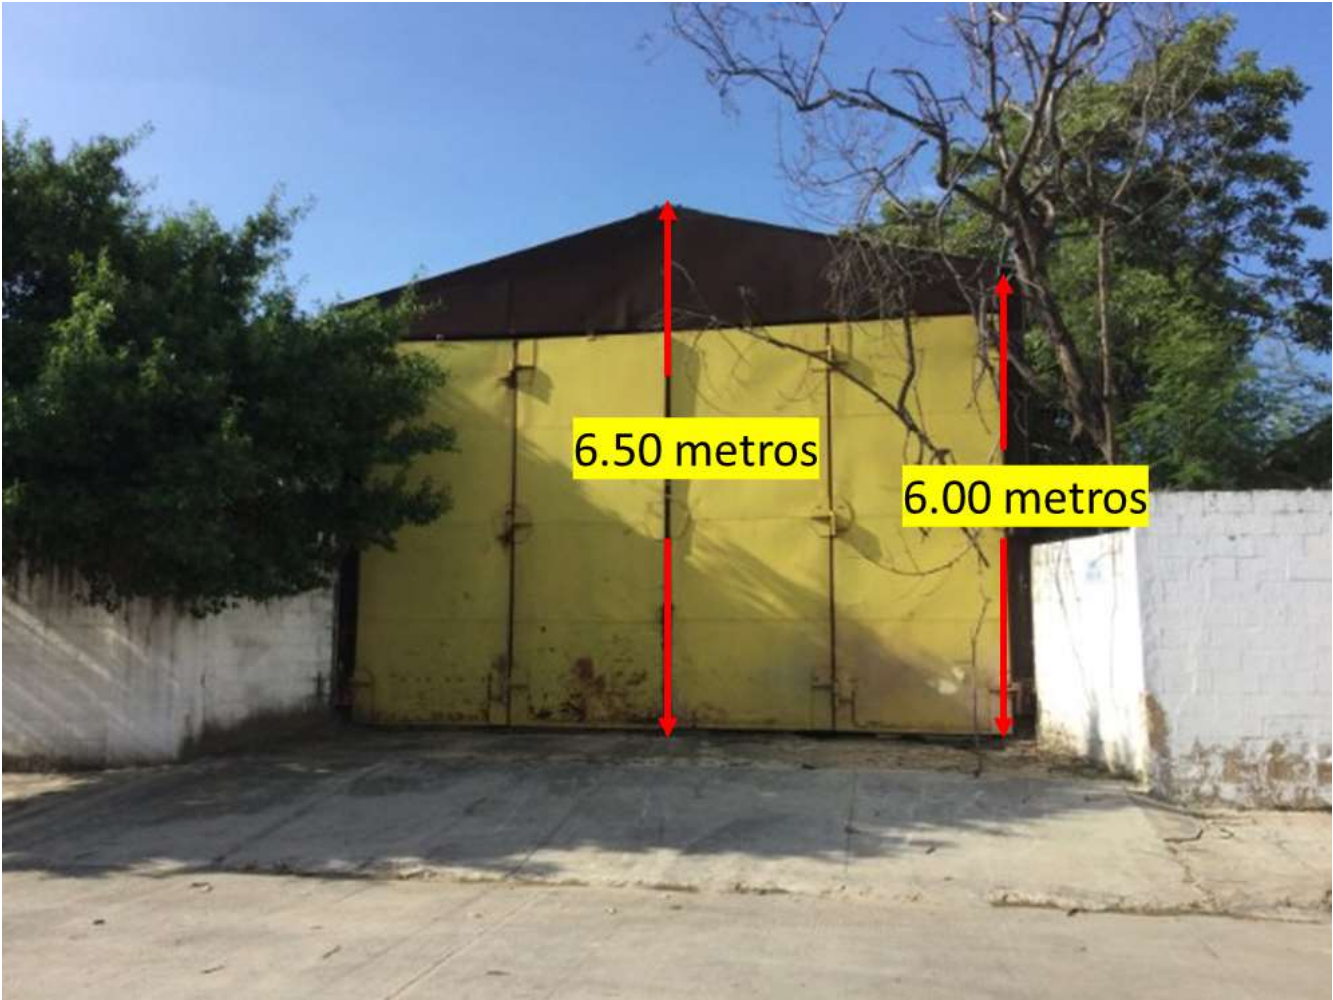
Bodega C

- Columnas con deterioro normal por uso y goce
- ▨ Muros con deterioro normal por uso y goce
- Vigas con deterioro normal por uso y goce
- Losa / piso con deterioro normal por uso y goce

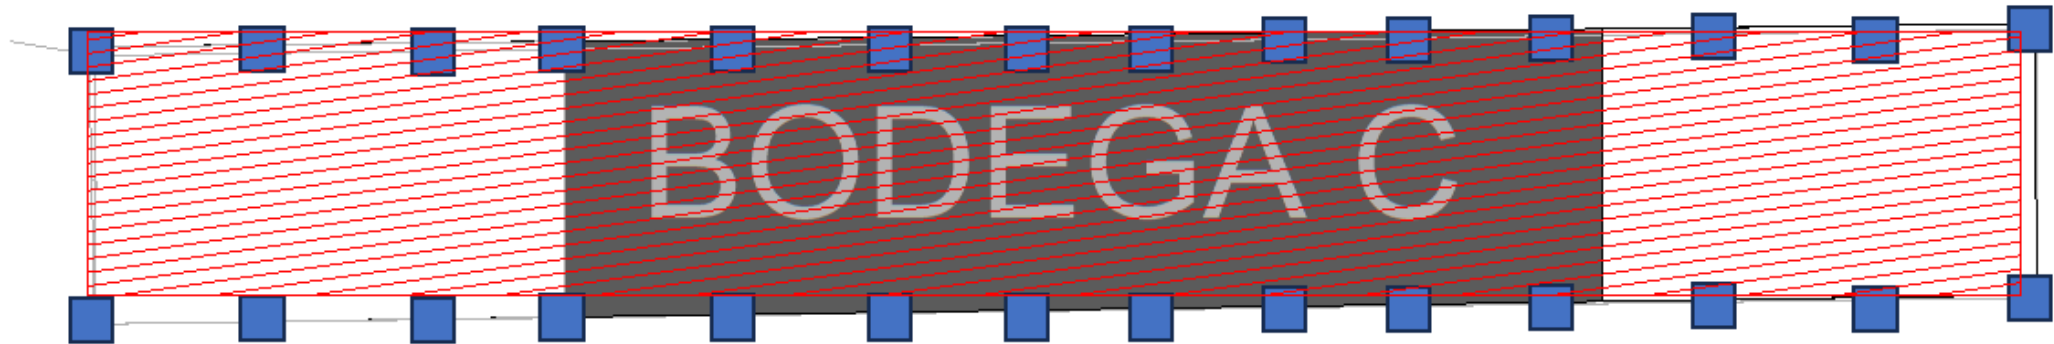
## Bodega C

Nota: No fue posible identificar el estado total del piso por estar ocupada con mercancía

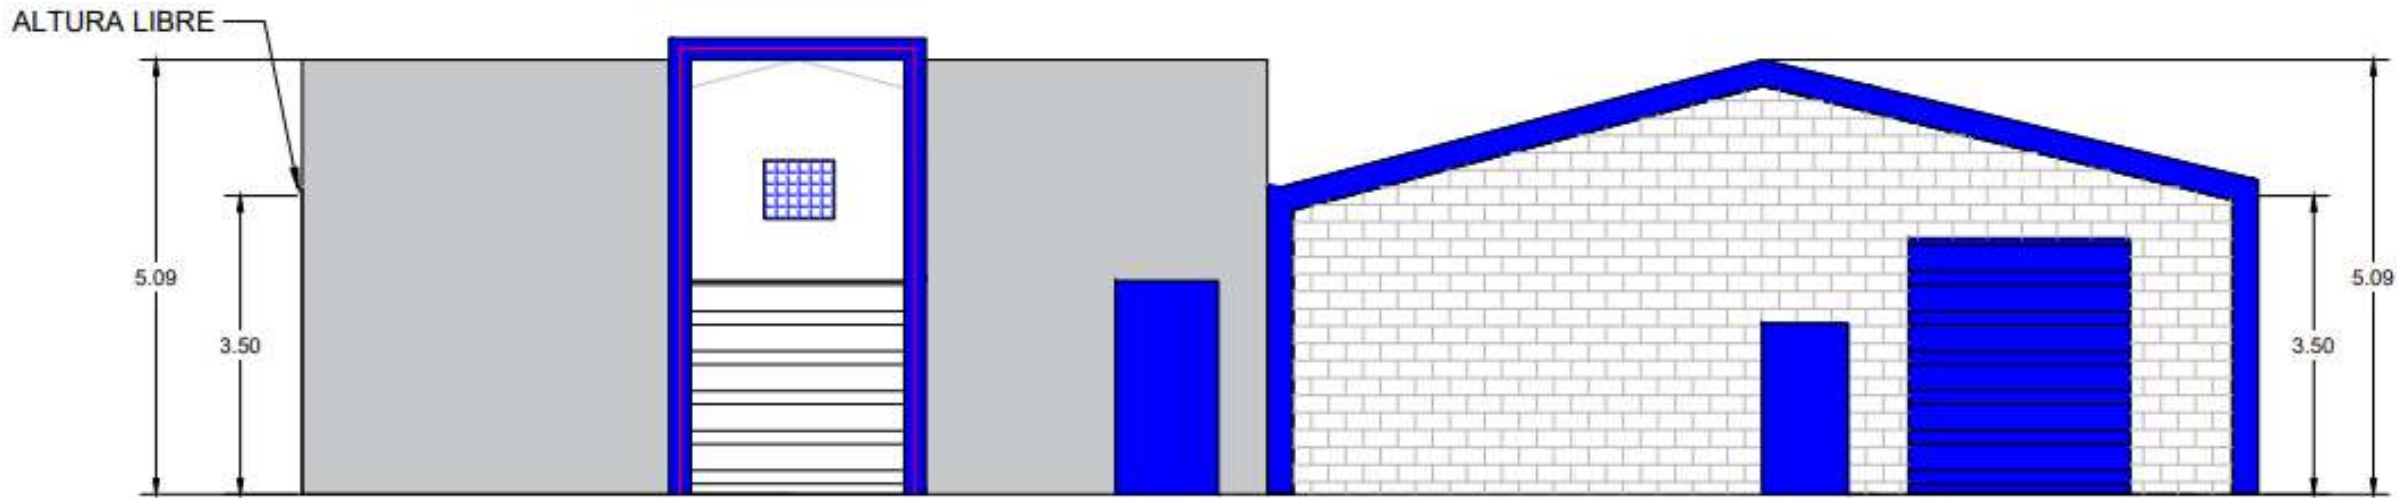
Bodega D Occidental

Columnas con deterioro normal por uso y goce
-

Muros con deterioro normal por uso y goce
-

Vigas con deterioro normal por uso y goce
-

Losa / piso con deterioro normal por uso y goce

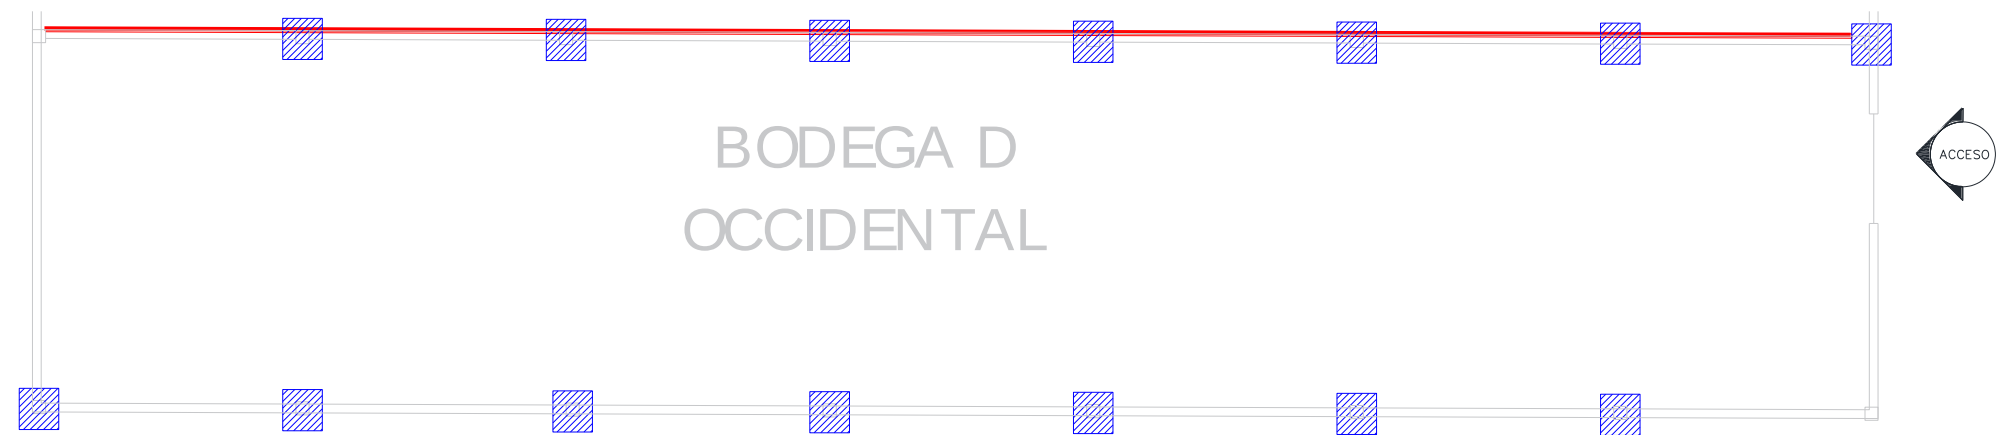
# Bodega D Occidental

**Nota:** No fue posible identificar el estado total del piso por estar ocupada con mercancía

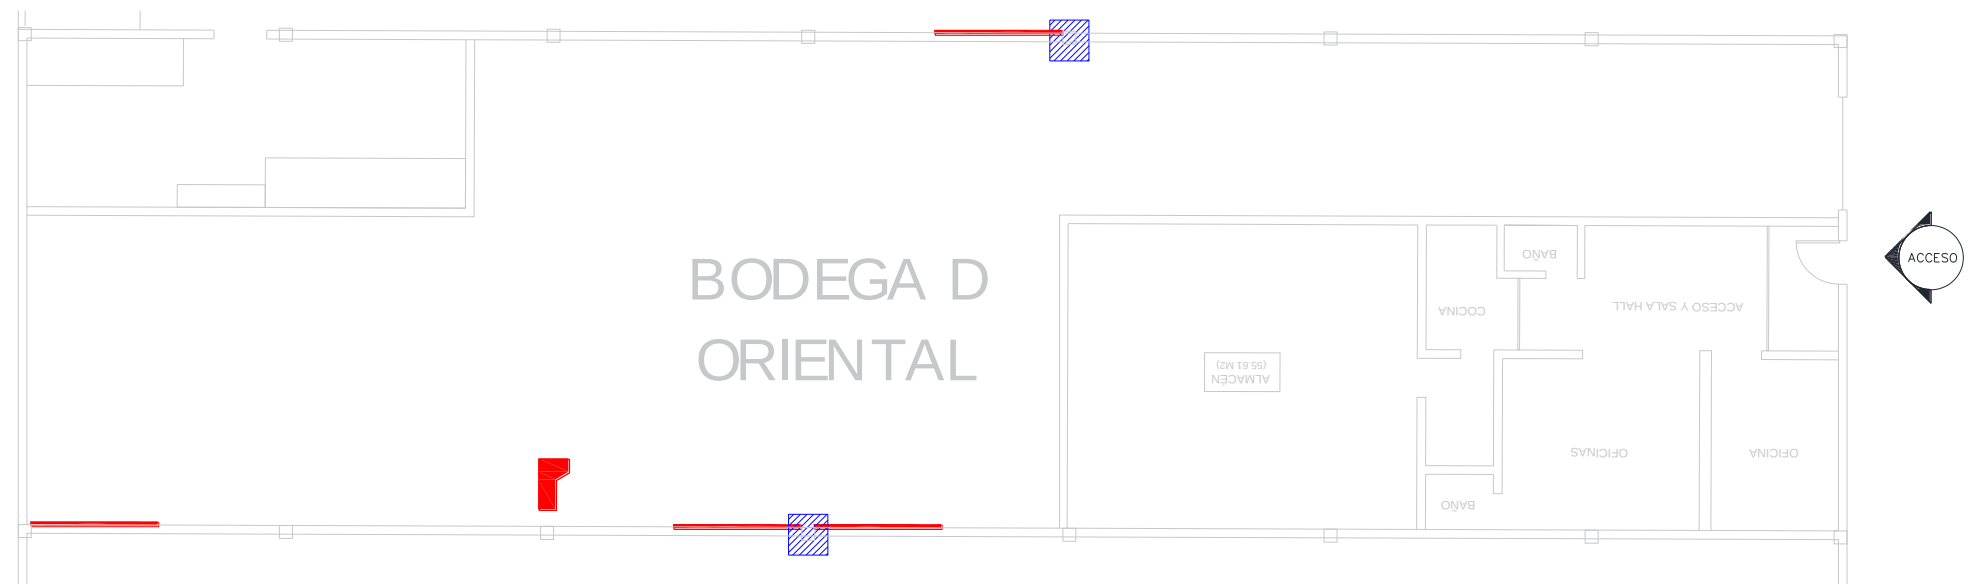
# Bodega D oriental

Columnas con deterioro normal por uso y goce
-

Muros con deterioro normal por uso y goce
-

Vigas con deterioro normal por uso y goce
-

Losa / piso con deterioro normal por uso y goce

**Nota:** No fue posible identificar el estado total del piso por estar ocupada con mercancía

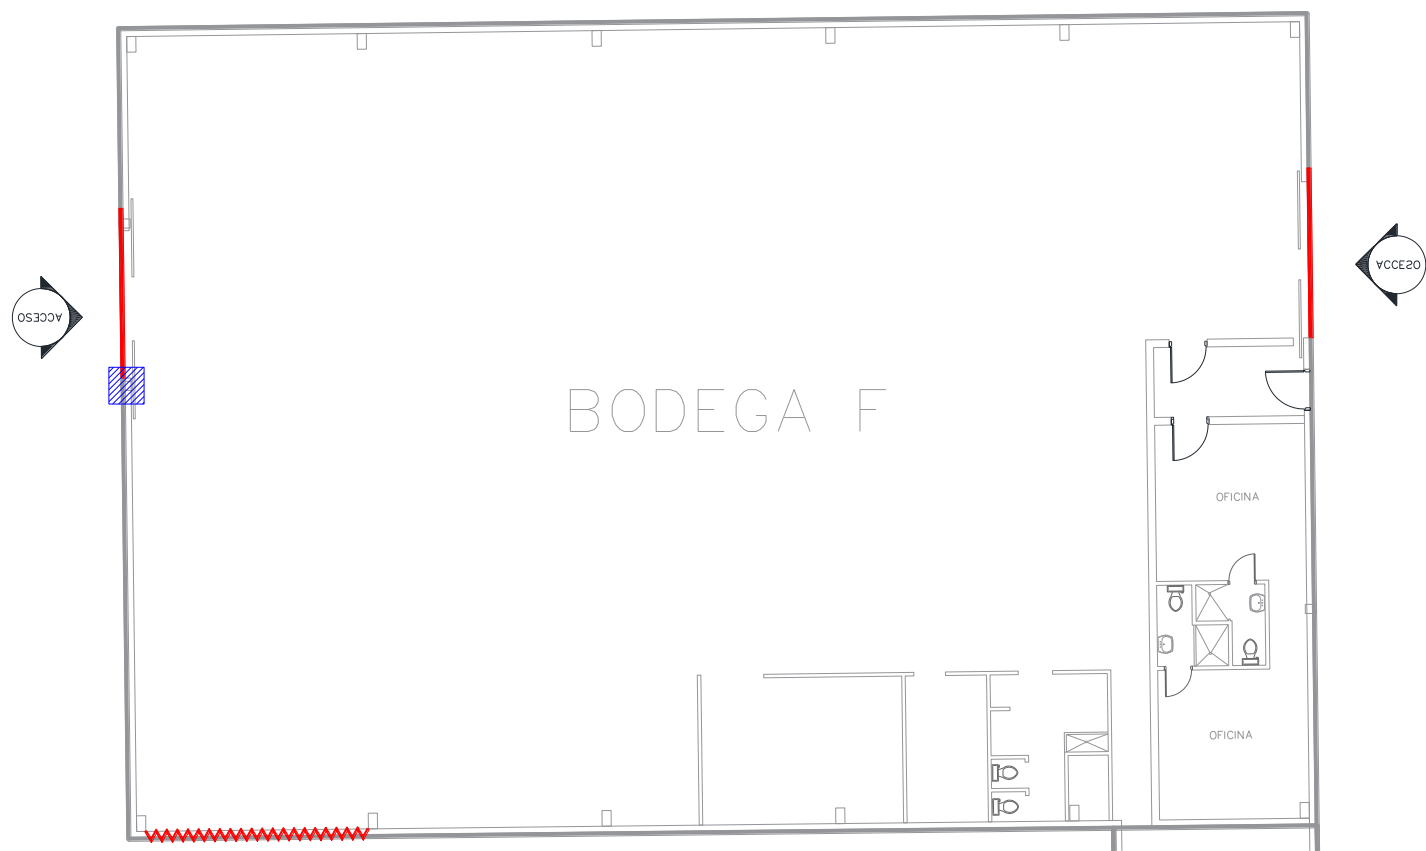
# Bodega F

Columnas con deterioro normal por uso y goce
-

Muros con deterioro normal por uso y goce
-

Vigas con deterioro normal por uso y goce
-

Losa / piso con deterioro normal por uso y goce

**Nota:** No fue posible identificar el estado total del piso por estar ocupada con mercancía

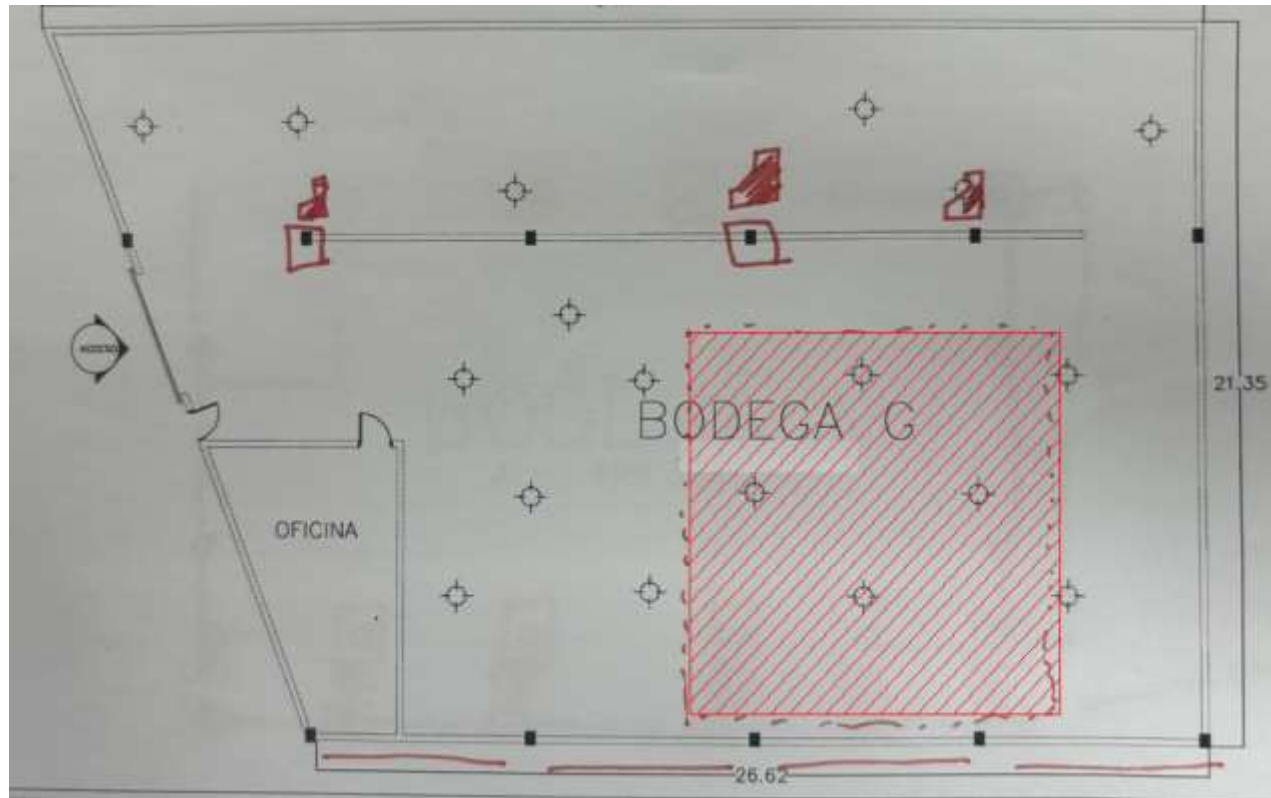
## Bodega G

Columnas con deterioro normal por uso y goce
-

Muros con deterioro normal por uso y goce
-

Vigas con deterioro normal por uso y goce
-

Losa / piso con deterioro normal por uso y goce

**Nota:** No fue posible identificar el estado total del piso por estar ocupada con mercancía

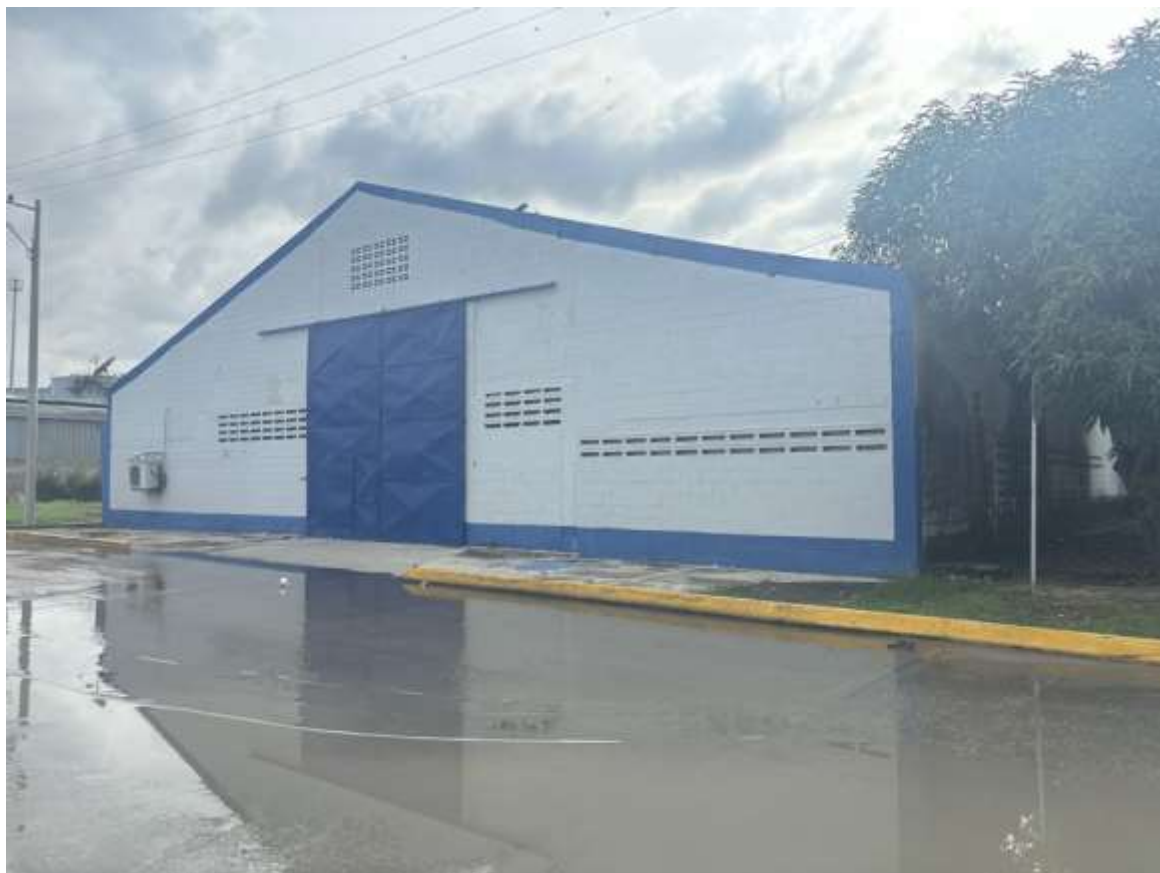
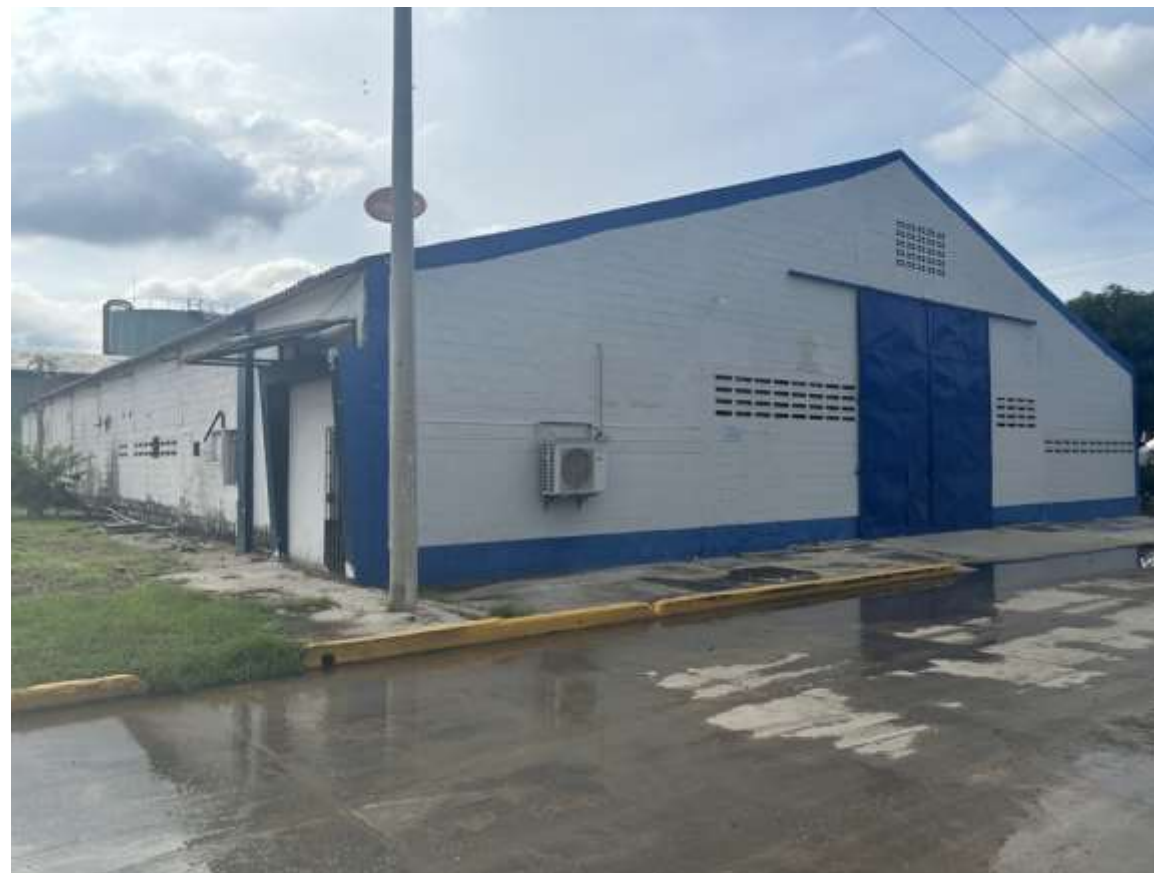
## Bodega H

**Nota: No fue posible identificar el estado total del piso por estar ocupada con mercancía**

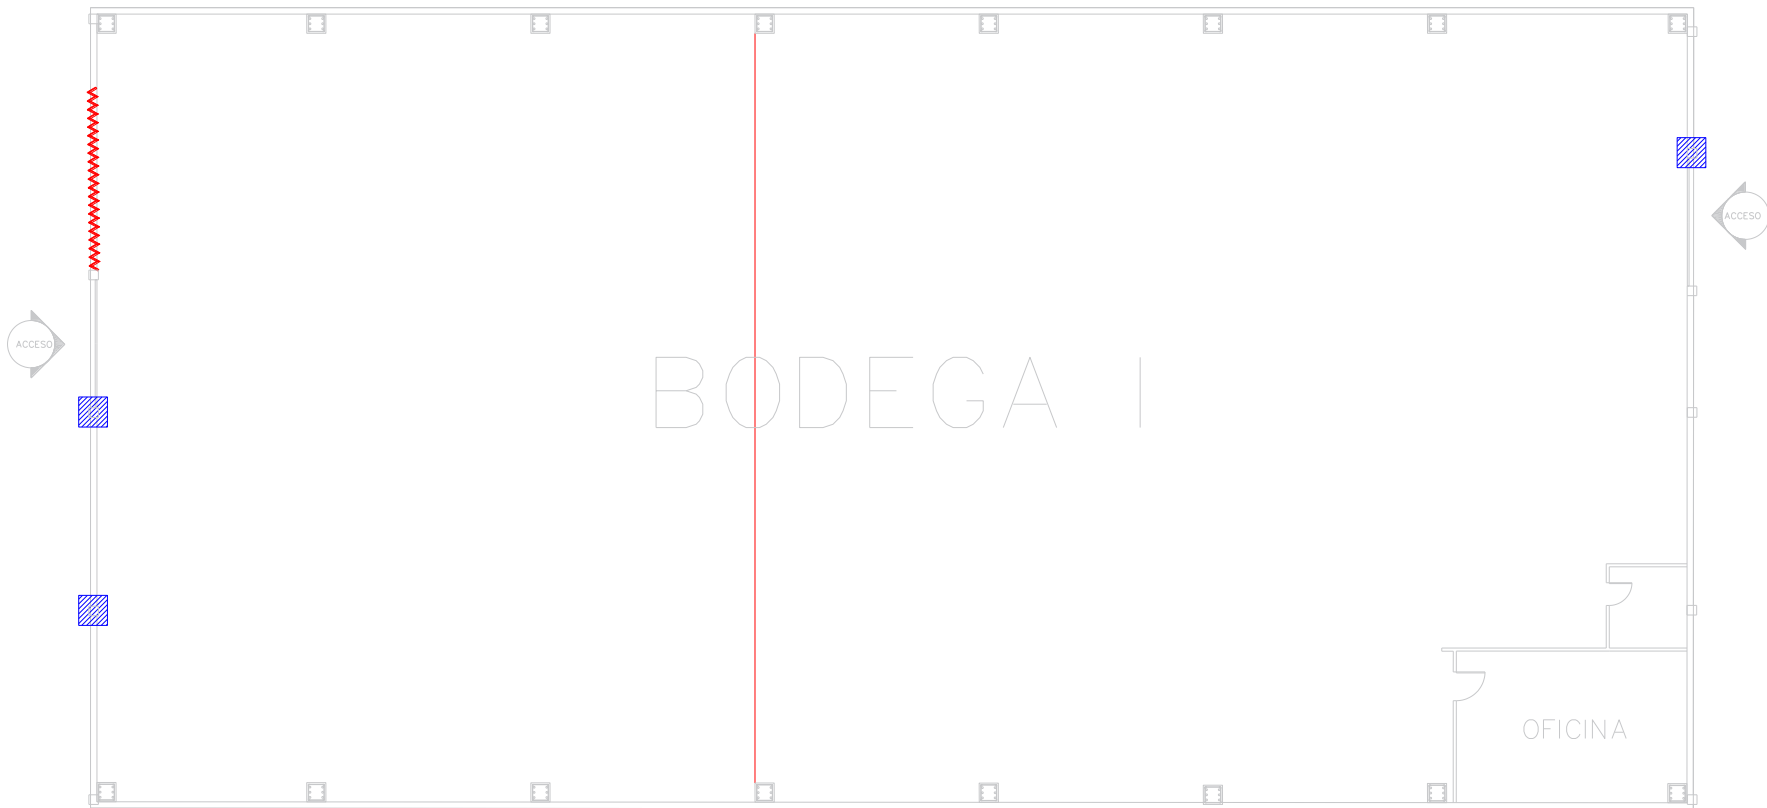
# Bodega I

Columnas con deterioro normal por uso y goce
-

Muros con deterioro normal por uso y goce
-

Vigas con deterioro normal por uso y goce
-

Losa / piso con deterioro normal por uso y goce

**Nota:** No fue posible identificar el estado total del piso por estar ocupada con mercancía

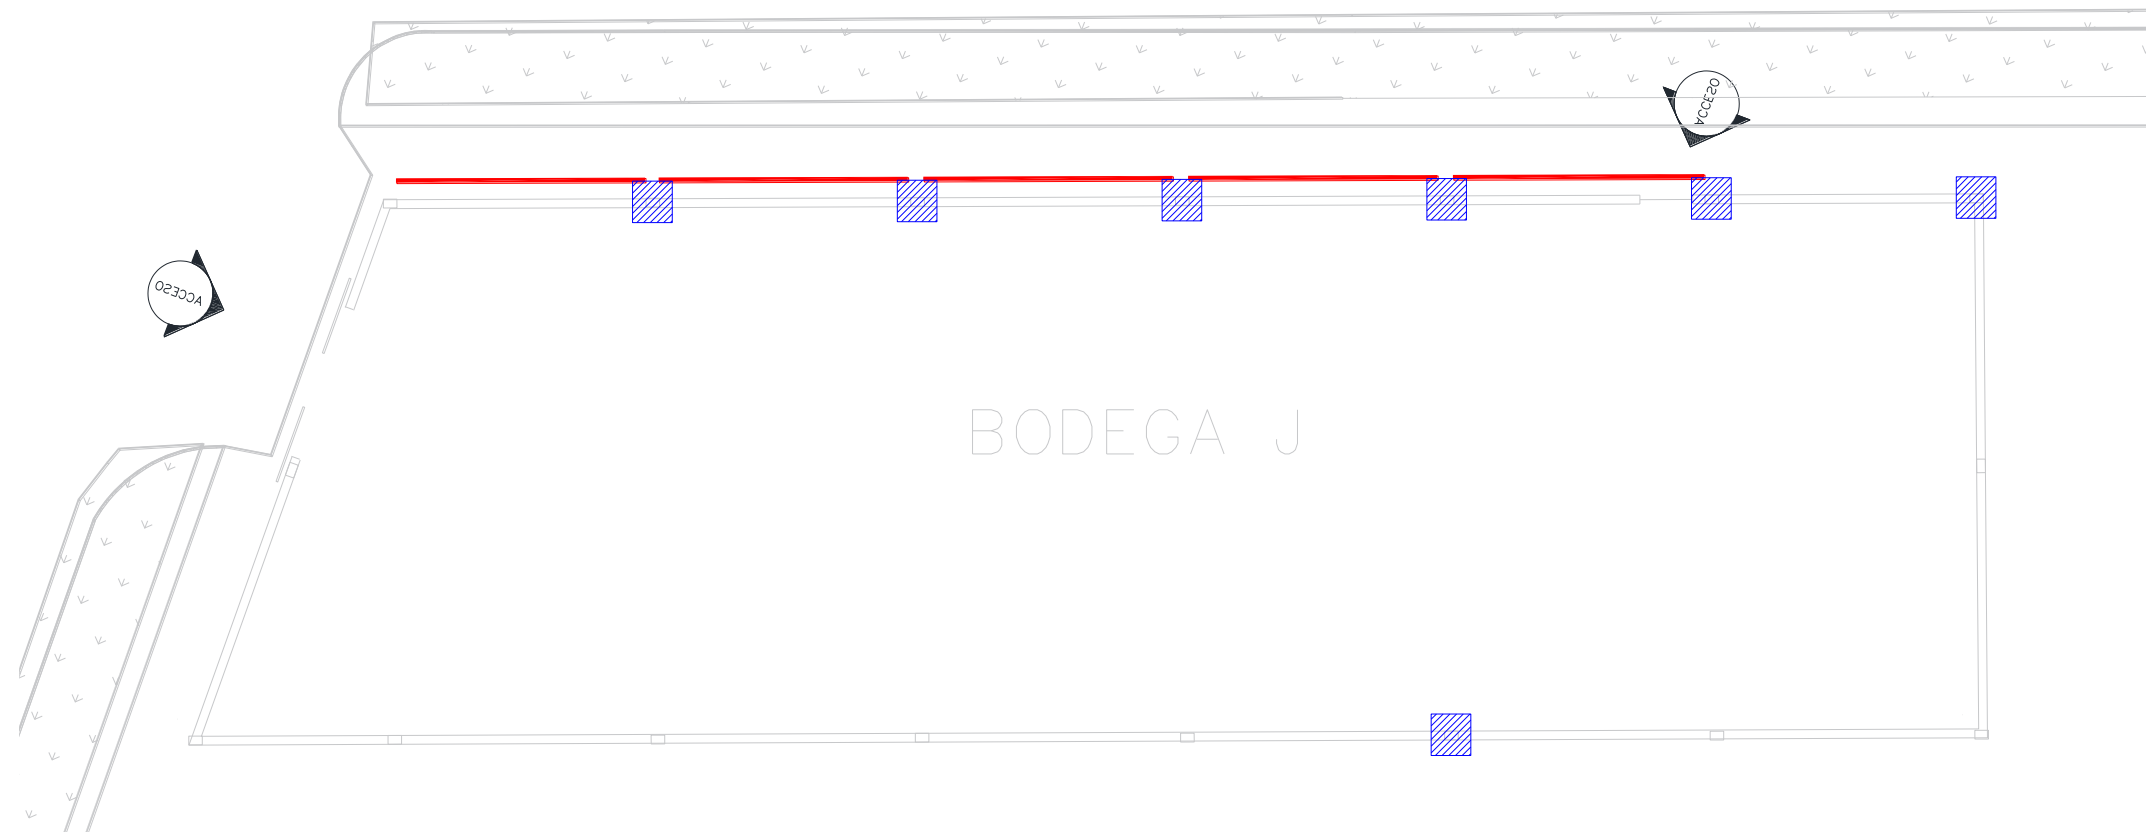
# Bodega J

Columnas con deterioro normal por uso y goce
-

Muros con deterioro normal por uso y goce
-

Vigas con deterioro normal por uso y goce
-

Losa / piso con deterioro normal por uso y goce

Nota: No fue posible identificar el estado total del piso por estar ocupada con mercancía

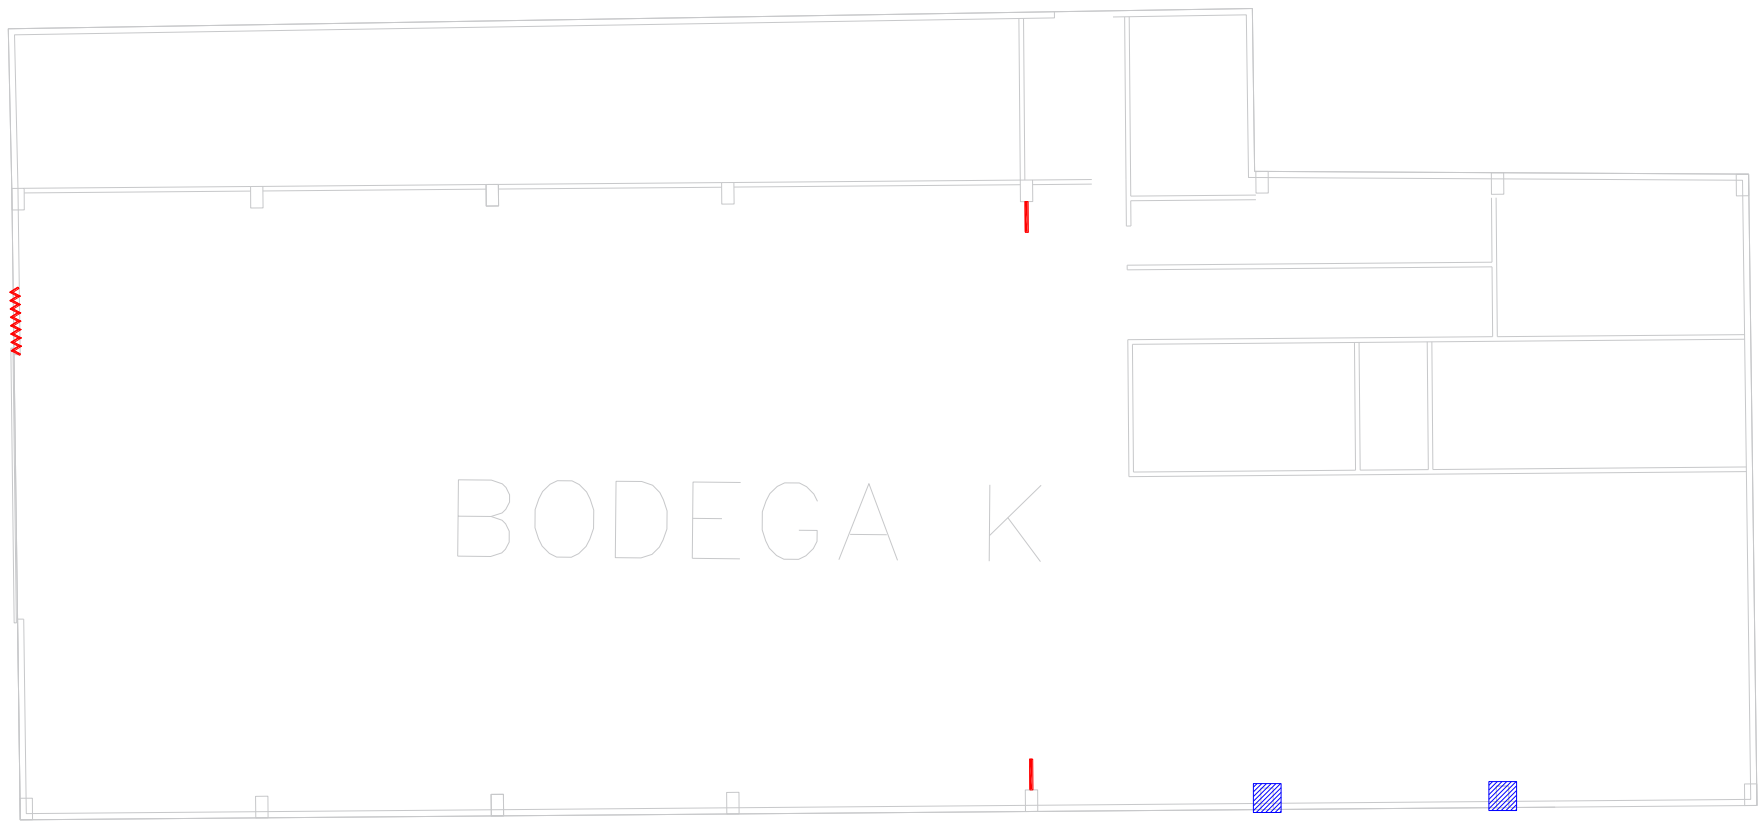
**Bodega K**

Columnas con deterioro normal por uso y goce
-

Muros con deterioro normal por uso y goce
-

Vigas con deterioro normal por uso y goce
-

Losa / piso con deterioro normal por uso y goce

**Nota:** No fue posible identificar el estado total del piso por estar ocupada con mercancía

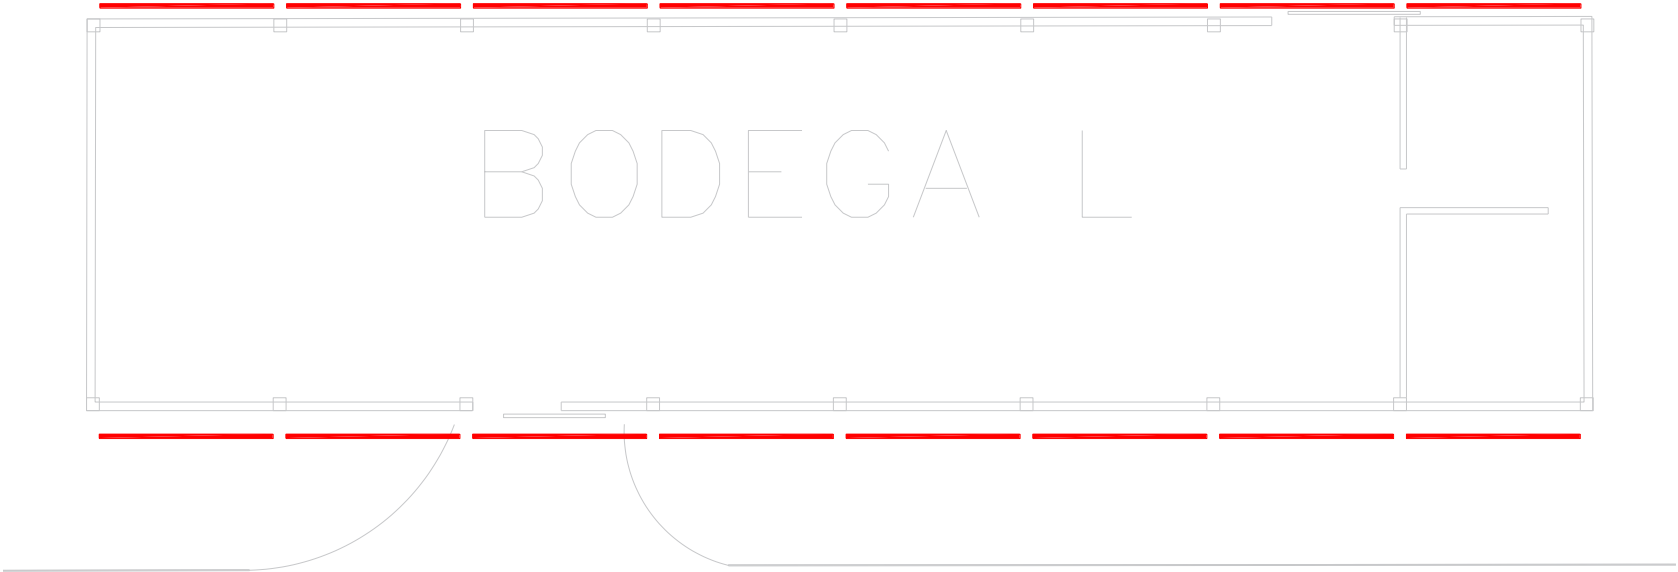
# Bodega L

Columnas con deterioro normal por uso y goce
-

Muros con deterioro normal por uso y goce
-

Vigas con deterioro normal por uso y goce
-

Losa / piso con deterioro normal por uso y goce

**Nota:** No fue posible identificar el estado total del piso por estar ocupada con mercancía
