Acta de recibo final del contrato suscrita entre  
las partes

| ACTA DE RECIBO No. | No.3 | PARCIAL | | FINAL | X |

| OBJETO: CONSERVACIÓN, MANTENIMIENTO, REHABILITACIÓN Y MEJORAMIENTO DE LAS VÍAS EN LAS SUBREGIONES NORDESTE, NORTE, BAJO CAUCA Y VÍAS ESPECIFICAS DEL PEAJE PAJARITO EN EL NORTE DEL DEPARTAMENTO DE ANTIOQUIA. | | | | | |

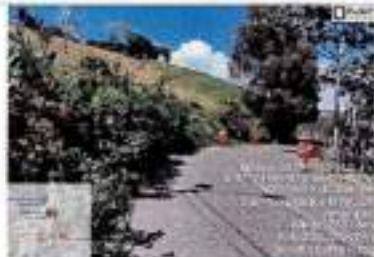
| | | 0+000-63+000 | Mantenimiento mecánico | Remoción de derrumbes a lo largo del corredor | SI | |

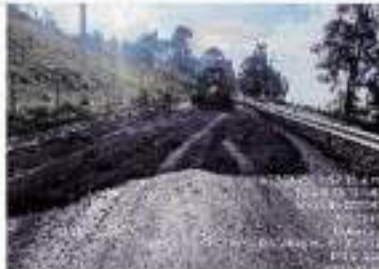
| | | 0+200 | Mantenimiento permanente | Suministro de fresado o base granular para conformació n y nivelación de la calzada | SI | |

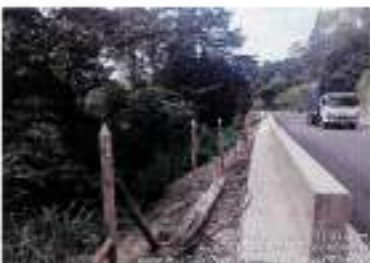
| | 1+500 | Pérdida de banca | Construcción de muro L=78,38m con diseño específico cimentado sobre 32 pilas, con viga cabezal de dimensiones 1,20 x 0,45 y guardaruedas de 0,30 x 0,70. | NO |

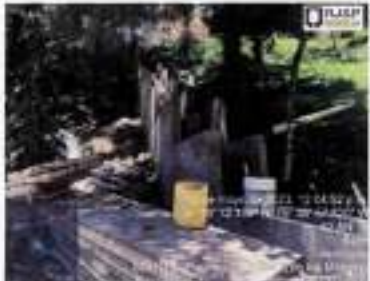
| | 3+500 | Obra hidráulica | Construcción de descoles en concreto 7 escalones, con paredes de 0,95 x 0,15 Longitud variable. Según cartilla de obras de drenaje y protección para carreteras de la Gobernación de Antioquia | NO |

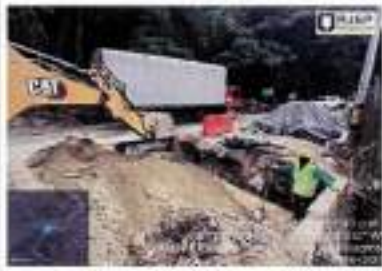
| | | 4+200 | Obra hidráulica | Construcción de Box Culvert sección 1,00 x 1,00 L=12 m -Según cartilla de obras de drenaje y protección para carreteras de la Gobernación de Antioquia. | NO |

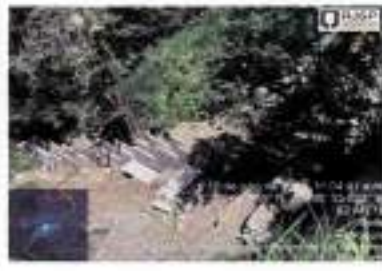
| | | 4+300 | Obra hidráulica | Construcción de descoles en concreto 16 escalones con paredes de 0,90 x 0,20 L= variable. Según cartilla de obras de drenaje y protección para carreteras de la Gobernación de Antioquia. | NO |

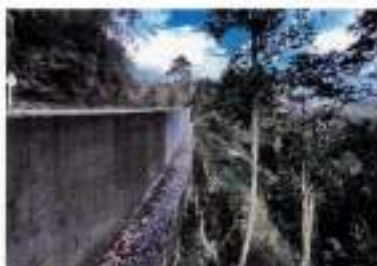
| | | 34+500 | Pérdida de banca | Construcción de muro L=27,40m cimentado sobre 9 pilas, con viga cabezal de dimensiones 1,30 x 0,85 y vastago de 1,70 x 0,27. Según cartilla de obras de drenaje y protección para carreteras de la Gobernación de Antioquia | NO |

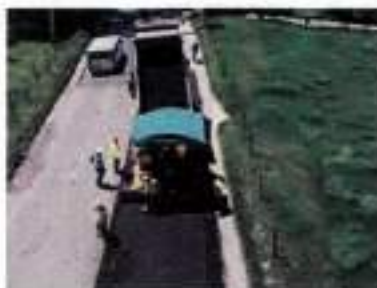
| | | 0+000-63+000 | Bacheo/parcheo | Mantenimiento a lo largo del corredor (Ver anexo) | SI |

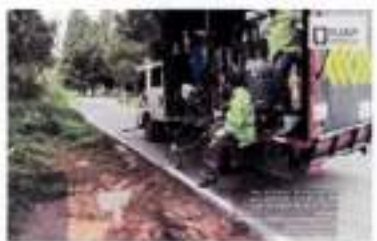
| | | 0+000-63+000 | Señalización horizontal | Mantenimiento a lo largo del corredor | NO |

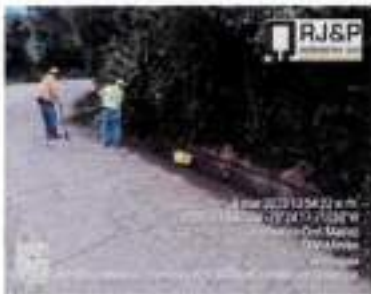
| 25AN06 | | 0+000 -<br>24+000 | Mantenimiento<br>Manual | Mantenimien<br>to manual a<br>lo largo del<br>corredor | N/A |

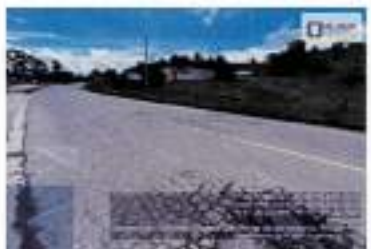
| | | 0+000 -<br>24+000 | Mantenimiento<br>mecánico | Remoción de<br>derrumbes a<br>lo largo del<br>corredor | N/A |

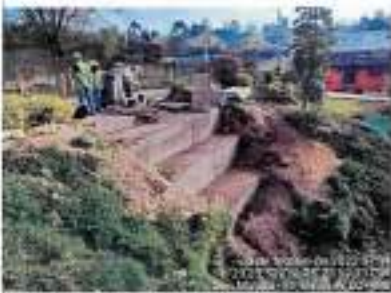
| | | 0+980 | Pérdida de<br>banca | Muro en<br>concreto<br>ciclópeo de 3<br>modulos<br>seccion y<br>longitud<br>variable, y<br>dos tramos<br>de andén ,<br>Según<br>cartilla de<br>obras de<br>drenaje y<br>protección<br>para<br>carreteras de<br>la<br>Gobernación<br>de Antioquia. | NO |

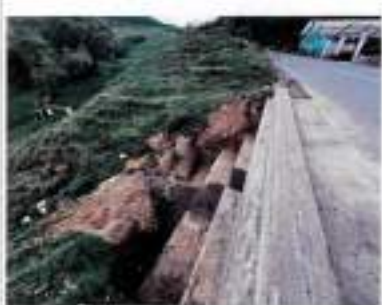
| | 2+300 | Pérdida de banca | Muro en concreto ciclópeo de 6 módulos sección variable, con bordillo sección 0,40 x 0,40 L=8,50 , Según cartilla de obras de drenaje y protección para carreteras de la Gobernación de Antioquia | NO |

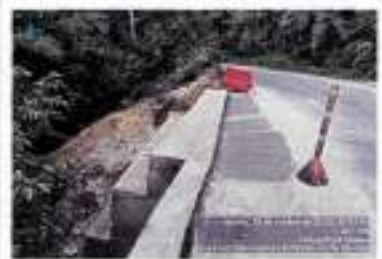
| | 10+000 | Pérdida de banca | Muro en concreto ciclópeo de 4 módulos sección variable, L=8,30 , Según cartilla de obras de drenaje y protección para carreteras de la Gobernación de Antioquia | NO |

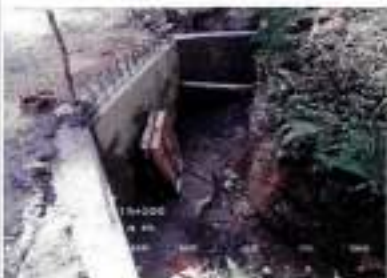
| | 15+200 | Pérdida de banca | Realce de cabezote, Según cartilla de obras de drenaje y protección para carreteras de la Gobernación de Antioquia. | NO |

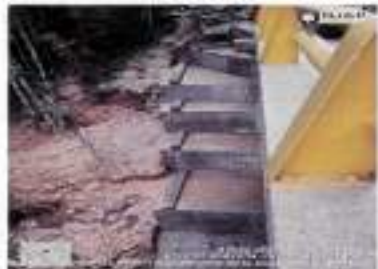
| | 17+300 | Recinte estribo derecho puente | Recinte estribo derecho puente, concreto ciclópeo de 6 escalas seccion y longitud variable. | SI |

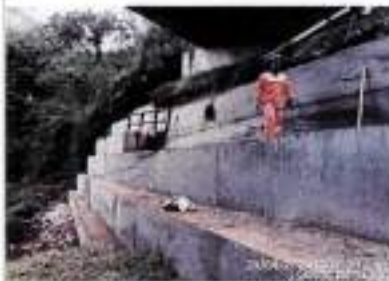
| | 17+300 | Recinte estribo izquierdo puente | Recinte estribo izquierdo puente, concreto ciclópeo de 9 escalas seccion y longitud variable. | SI |

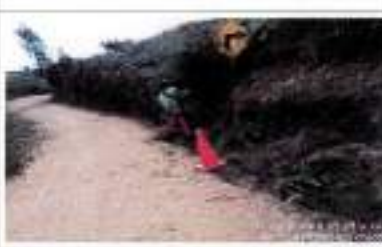
| 62AN18-1 | | 0+000 - 23+100 | Mantenimiento Manual | Mantenimiento manual a lo largo del corredor | N/A |

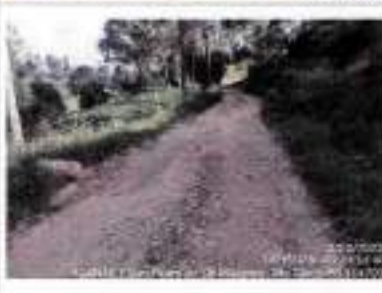
| | | 0+000 - 23+100 | Mantenimiento mecánico | Suministro y conformación con material de afirmado en el corredor | N/A |

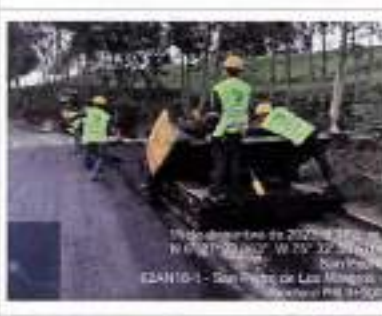
| | | 0+000 - 1+500 | Bacheo/parcheo | Mantenimiento a lo largo del corredor (Ver anexo) | SI |

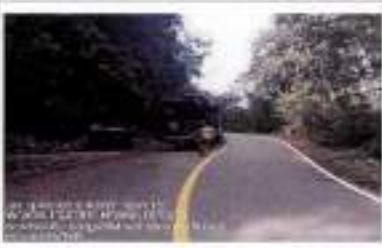
| | | 0+000 - 1+500 | Señalización horizontal | Mantenimiento a lo largo del corredor | NO |

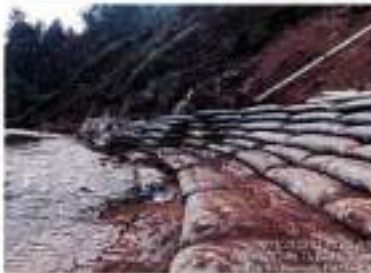
| CÓDIGO: 62AN18-2 | | VÍA: | La Ye - Belmira | | CARACTERIZACIÓN DE LA VÍA: |
|---|---|---|---|---|---|
| | | 11+400 | Mitigacion en talud inferior | Mitigacion con bolsacretos en talud inferior, para evitar socavacion de banca L=24 m | SI |

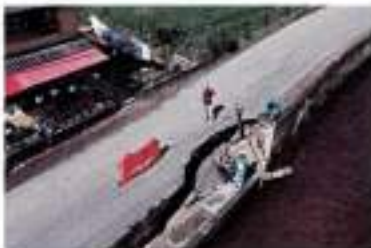
| CÓDIGO: 62AN18-2 | | VÍA: | La Ye - Belmira | | CARACTERIZACIÓN DE LA VÍA: |
|---|---|---|---|---|---|
| | | 14+500 | Sello de grietas | Mitigacion de perdida de banca, con sello de grietas con material granular y piedra | SI |

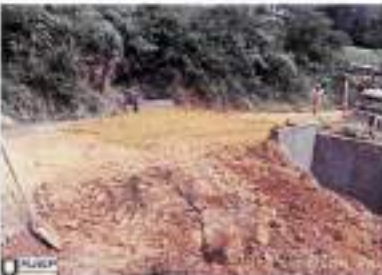
| | | 4+700 | Obra hidráulica | Construcción de poceta y cabezote. Según cartilla de obras de drenaje y protección para carreteras de la Gobernación de Antioquia . (obra nueva) | NO |

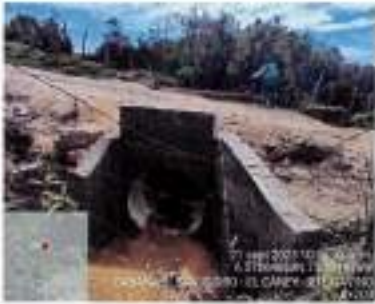
| CÓDIGO: 25AN07 | | VÍA: | La cabaña - (Ruta 25) - San Isidro - El Caney -<br>Puente Gabino | | | CARACTERIZACIÓN DE LA VÍA: |
|---|---|---|---|---|---|---|
| 25AN07 | | 8+200 | Obra hidráulica | Construcción de poceta y cabezo. Según cartilla de obras de drenaje y protección para carreteras de la Gobernación de Antioquia. (obra nueva) | NO | |

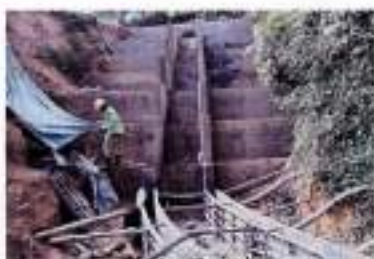
| | | 15+500 | Pérdida de banca | Muro en concreto ciclópeo de 7 módulos sección variable, con dissipador de paredes de sección 1,20 x 0,20 y guarda ruedas sección 0,60 x 0,27 L=6,88 , Según cartilla de obras de drenaje y protección para carreteras de la Gobernación de Antioquia | NO |

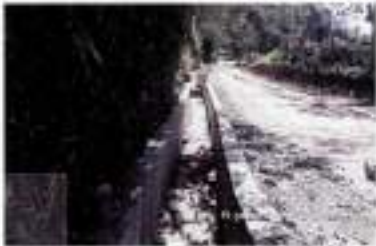
| | | 21+800 | Canal colector | Canal en concreto colector de aguas, seccion de muros 0,60 x 0,15<br>Longitud 112 m. Según cartilla de obras de drenaje y protección para carreteras de la Gobernación de Antioquia | NO |

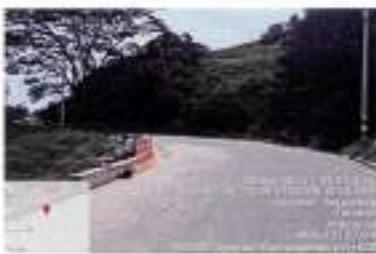
| 25AN12 | | 1+800 | Pérdida de banca | Muro en concreto ciclópeo de 7 modulos seccion variable, con guarda ruedas de seccion 0,95 x 0,40<br>L=12m ,<br>Según cartilla de obras de drenaje y protección para carreteras de la Gobernación de Antioquia | NO |

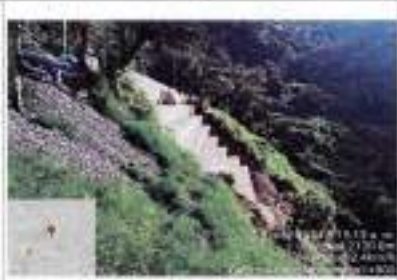
| | 1+900 | Pérdida de banca | Muro en concreto ciclópeo de 10 módulos sección variable, con guarda ruedas de sección 0,40 x 0,30 L=14m , Según cartilla de obras de drenaje y protección para carreteras de la Gobernación de Antioquia . | NO |

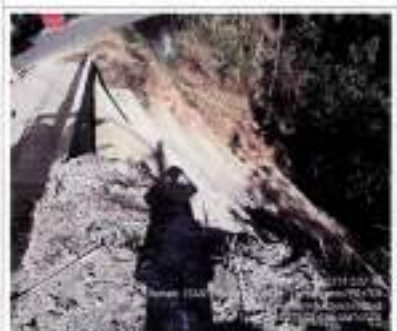
| | 2+700 | Pérdida de banca | Muro en concreto ciclópeo de 12 módulos sección variable, Según cartilla de obras de drenaje y protección para carreteras de la Gobernación de Antioquia . | NO |

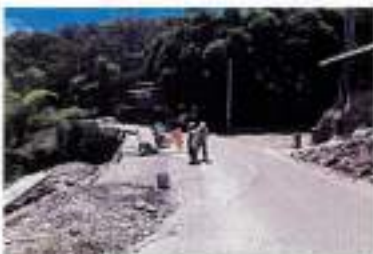
| | | 8+700 | Pérdida de banca | Muro en concreto ciclópeo de 5 módulos sección variable, Según cartilla de obras de drenaje y protección para carreteras de la Gobernación de Antioquia | SI |

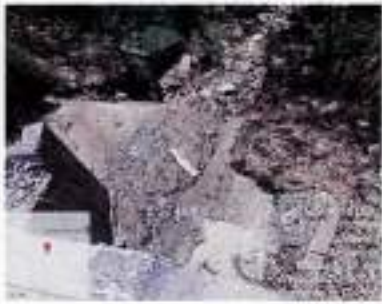
| | | 13+500 | Pérdida de Banca | Muro en concreto ciclópeo de 3 módulos sección variable, Según cartilla de obras de drenaje y protección para carreteras de la Gobernación de Antioquia | SI |

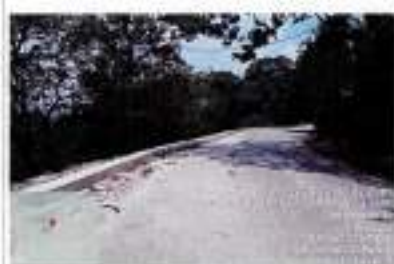
14+800

Pérdida de  
banca

Muro en  
concreto  
L=21,0 m  
vastago 1,50  
x 0,3, Según  
cartilla de  
obras de  
drenaje y  
protección  
para  
carreteras de  
la  
Gobernación  
de Antioquia

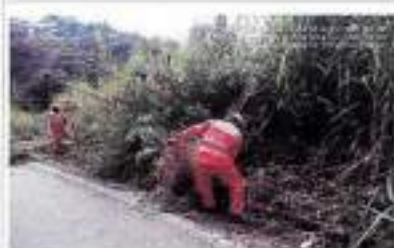
0+000 -  
19+100

Mantenimiento  
Manual

Mantenimien  
to manual a  
lo largo del  
corredor

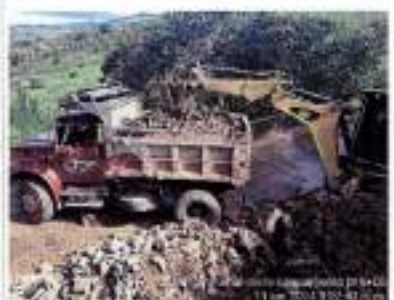
0+000 -  
19+100

Mantenimiento  
mecánico

Remoción de  
derrumbes a  
lo largo del  
corredor

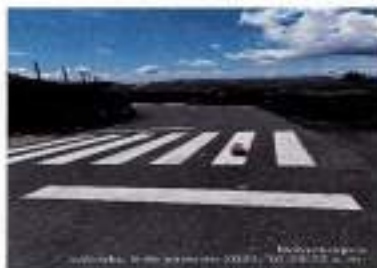
| | | Vereda el<br>limon | Señalizacion | Señalizacion<br>y resaltos | N/A |

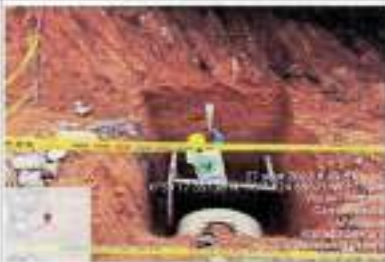
| 25AN12-1 | | 2+800 | Obra hidráulica | Construcción<br>de poceta,<br>Según<br>cartilla de<br>obras de<br>drenaje y<br>protección<br>para<br>carreteras de<br>la<br>Gobernación<br>de Antioquia<br>(obra<br>nueva) | NO |

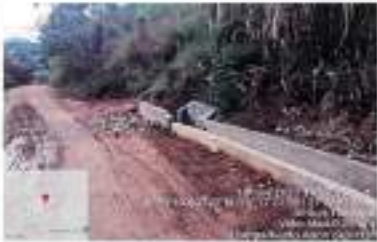
| | | 3+000 | Obra hidráulica | Construcción de poceta, cabezote y canal colector de L=16,1m. Según cartilla de obras de drenaje y protección para carreteras de la Gobernación de Antioquia. (obra nueva) | NO |

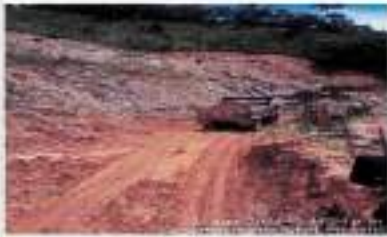
| | | 0+000 - 19+100 | Mantenimiento mecánico | Remoción de derrumbes a lo largo del corredor | N/A |

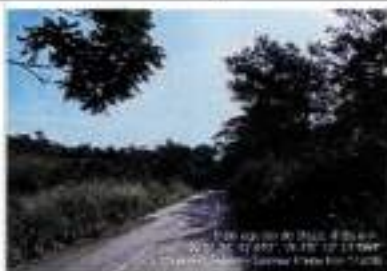
0+000 -  
52+700

Mantenimiento  
Manual

Mantenimien  
to manual a  
lo largo del  
corredor

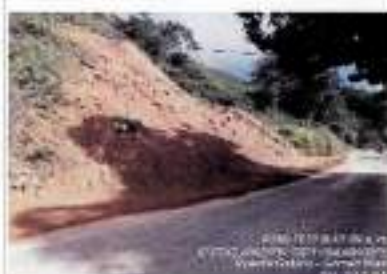
0+000 -  
52+700

Mantenimiento  
mecánico

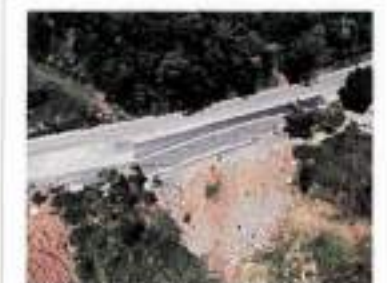
8+800

Pérdida de  
banca

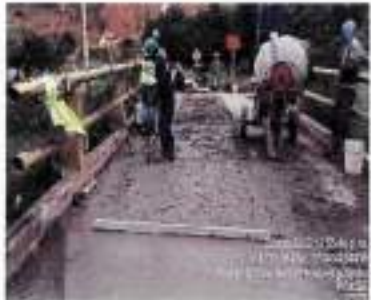
| 62AN21-1-2 | | 1+500 | Mitigacion losa puente | Mitigacion en losa de puente | SI |

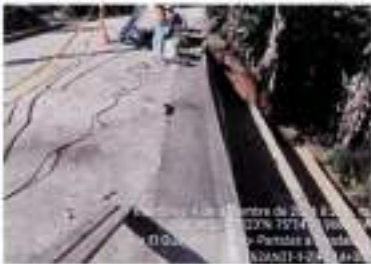
| | | 14+000 | Pérdida de banca | Muro en concreto ciclópeo de 3 módulos seccion variable L=6,0m, Así como un lleno bajo la cuneta en concreto ciclópeo. Según cartilla de obras de drenaje y protección para carreteras de | SI |

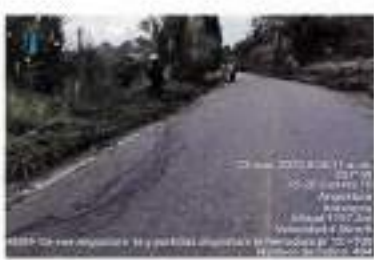
| 25AN09-1 | | 0+000 - 35+300 | Mantenimiento Manual - Actividad de rocería | Mantenimien to manual a lo largo del corredor | N/A |

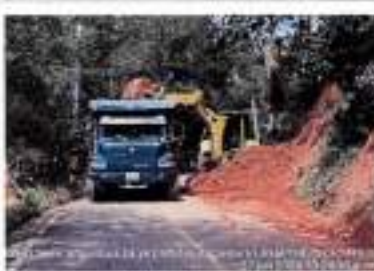
| | | 0+000 - 35+300 | Mantenimiento mecánico - Remoción | Remoción de derrumbes a lo largo del corredor | N/A |

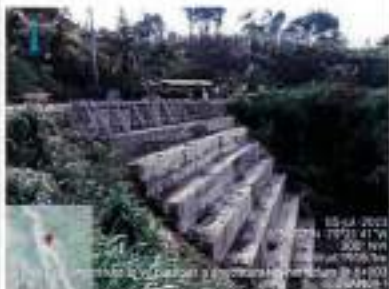
| | <p>6+003</p> | <p>Pérdida de banca</p> | <p>Construcción de muro en concreto ciclópeo de 21Mpa según la cartilla de obras de drenaje y protección de carreteras de la Gobernación de Antioquia. Con la ejecución 4 pilotes de 2m de profundidad con sección de 0.6mx0.6, y 10 módulos de longitud variable y un bordillo de 17.80m</p> | <p>NO</p> |

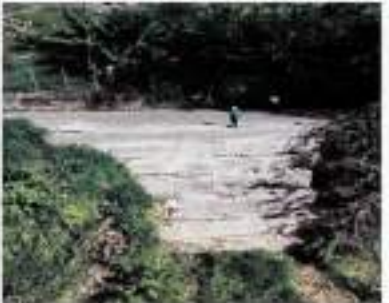
| | <p>11+800</p> | <p>Pérdida de banca</p> | <p>Construcción de muro en concreto ciclópeo de 21Mpa según la cartilla de obras de drenaje y protección de carreteras de la Gobernación de Antioquia. Con la ejecución 4 pilotes de 1m de profundidad con sección de 0.6mx0.6, y 8 módulos de longitud promedio de 9.34m.</p> | <p>NO</p> |

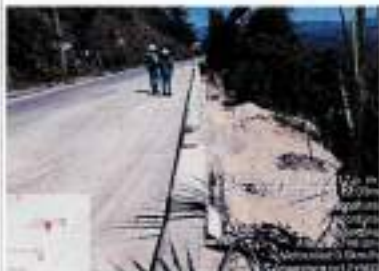
| | | 12+900 | Pérdida de banca | Muro según la cartilla de obras de drenaje y protección de carreteras de la Gobernación de Antioquia.. Excavación anillado, instalación de acero y vaciado de concreto de 21Mpa de 8 pilas, viga de fundación de 34,1m de longitud, y bordillo. | NO |

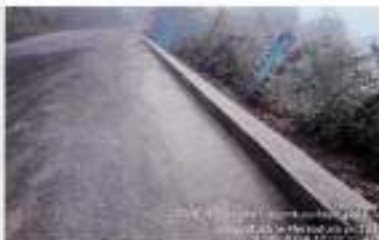
| | | 13+000 | Socavación en cuneta por deslizamiento antiguo en el talud inferior ocasionando desconfinamiento o lateral de la calzada, lo que ha conllevado a que las lluvias de escorrentía se filtren por las fisuras y aumente la socavación. | Construcción de 9 micropilotes de 1,0m de profundidad , una viga de apoyo en concreto de 21Mpa de 25ml y bordillo. | NO |

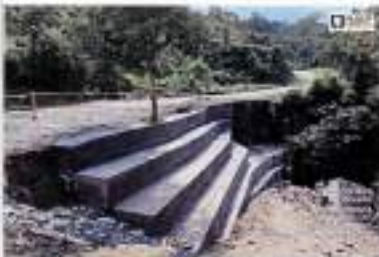
| | | 9+500 | La aleta de obra<br>transversal<br>existente<br>presenta<br>socavación. | Construcción<br>de muro en<br>concreto<br>ciclópeo de<br>21Mpa<br>según la<br>cartilla de<br>obras de<br>drenaje y<br>protección<br>de carreteras<br>de la<br>Gobernación<br>de Antioquia.<br>Se ejecutan<br>6 módulos<br>con una<br>longitud de<br>8.44m, un<br>ancho<br>promedio de<br>2.38m. | NO |

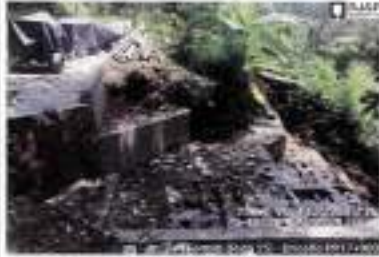
| | | 17+900 | Perdida de<br>banca. | Construcción<br>de muro en<br>concreto<br>ciclópeo de<br>21Mpa<br>según la<br>cartilla de<br>obras de<br>drenaje y<br>protección<br>de carreteras<br>de la<br>Gobernación<br>de Antioquia.<br>Se ejecutan<br>6 módulos<br>con longitud<br>y ancho<br>variable, así<br>como un<br>lleno en | NO |

| | | | | concreto ciclopeo bajo la cuneta en el costado izquierdo. | |

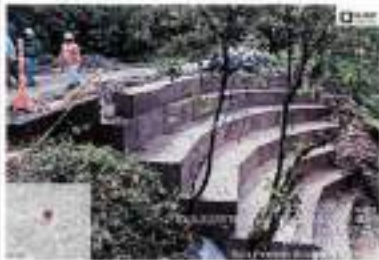
| | | 9+700 | Perdida de banca por socavación que genera pérdida de carril | Construcción de muro en concreto ciclópeo de 21Mpa según la cartilla de obras de drenaje y protección de carreteras de la Gobernación de Antioquia. Se ejecutan 8 módulos con una longitud y ancho variable. | NO |

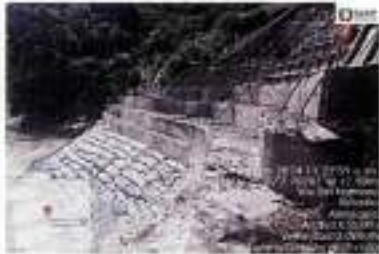
| | | 21+500 | Socavación lateral producido por el río Espíritu Santo, en la pata del talud, que ha generado afectación en la banca de la vía. | Se instalan bolsacretos en sección del río Espíritu Santo para proteger el talud, y construcción de muro de contención para recuperación de banca. Longitud del muro es de 20,20m. | SI |

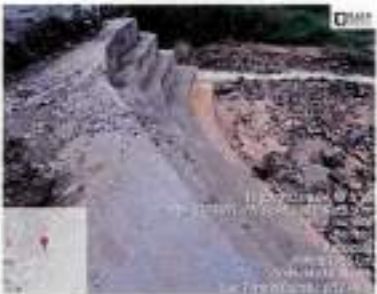
| | | 26+900 | Socavación de estribo izquierdo del puente | Construcción de muro en concreto ciclópeo de 21Mpa según la cartilla de obras de drenaje y protección de carreteras de la Gobernación de Antioquia. Se ejecutan 5 módulos en un costado del estribo con una longitud y ancho variable. | SI |

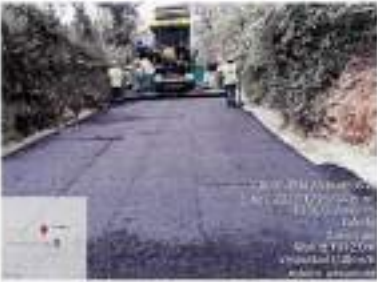
| 62AN18-3-1 | | 0+000 - 49+500 | Se prioriza este tramo de vía con el objetivo de mejorar las condiciones de la calzada. (500m). | Filtro longitudinal, Instalación de base granular, instalación de mezcla asfáltica MDC-19 para conformación de calzada. Realizan actividades complementarias con la construcción de cunetas | NO |

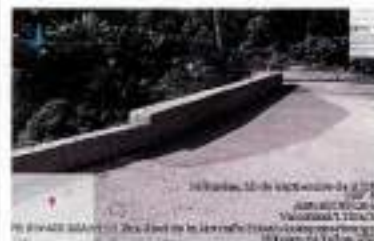
| Subregión operativa | | NORTE | Total (km) odómetro | | 71 | MITIGACION |
|---|---|---|---|---|---|---|
| | | 81+380 | Pedida de banca | Construcción de zapata y vastago de 6m de longitud y H=3,70 en concreto de 21Mpa. Longitud de muro 6.00m. Según la cartilla de obras de drenaje y protección de carreteras de la Gobernación de Antioquia. | NO | |

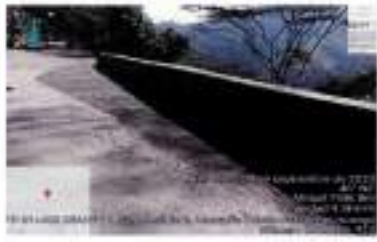
| | | 81+400 | Se tiene tubería de obra transversal que descargaba en terreno donde estaba fundado el muro de contención existente. | Muro en pilas c Según la cartilla de obras de drenaje y protección de carreteras de la Gobernación de Antioquia. Excavación, anillado y vaciado de 5 pilas en concreto clase D de 21Mpa, vaciado de viga cabezal de 14.00m x 1.70m, un vástago de 13.70m en concreto de 21Mpa. | NO |

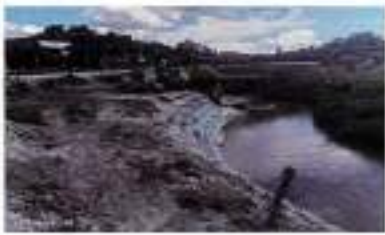
| 25AN10 | | | 11+000 | Socavación del talud como resultado de un proceso erosivo localizado en su base, provocado por el impacto directo del flujo de una corriente de agua sobre el material del terreno donde se encuentra cimentado el puente. | Conformación de terreno e instalación de bolsacretos con concreto calse E. |

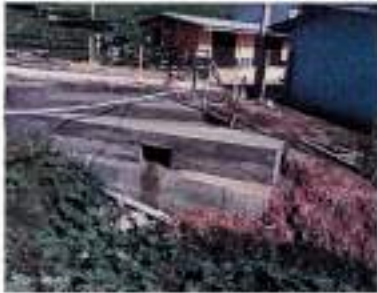
| | | 11+400 | Socavación de terreno por fallas en la canalización de las aguas de escorrentía. | Construcción de muro en concreto ciclópeo de 21Mpa según la cartilla de obras de drenaje y protección de carreteras de la Gobernación de Antioquia. Se ejecutan 4 módulos de longitud de muro 5.80m | SI |

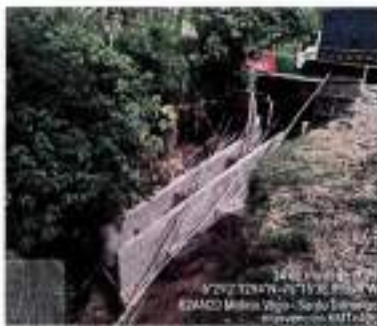
| 62AN20 | | 1+400 | Perdida de banca por falta de estructura de evacuación de aguas de obra transversal. | Construcción de muro en concreto ciclópeo según la cartilla de obras de drenaje y protección de carreteras de la Gobernación de Antioquia con 4 módulos de longitud y ancho variable y canal dissipador de ancho 1.40m y con 4 escalones con longitud promedio de | NO |

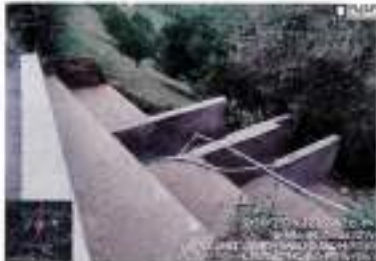
| | | 5+900 | Perdida de banca por falta de estructura de evacuación de aguas de obra transversal. | <p>Construcción de muro en concreto ciclópeo según la cartilla de obras de drenaje y protección de carreteras de la Gobernación de Antioquia con 3 módulos de una longitud y ancho variable los cuales se interrumpen por el canal y un cuarto modulo con guardarruedas de longitud 6,75. Con canal disipador con 3 peldaños con un ancho de 1.20m y un largo promedio de 1.82m.</p> | NO |

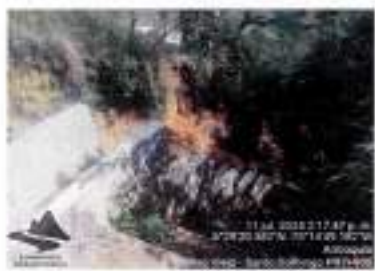
| | 7+900 | Perdida de banca por falta de estructura de evacuación de aguas de obra transversal. | Construcción de muro en concreto ciclópeo según la cartilla de obras de drenaje y protección de carreteras de la Gobernación de Antioquia con 5 módulos de una longitud y ancho variable, con canal dissipador con 8 escalones con ancho de 1.40m y una longitud promedio de 1.70m. | NO |

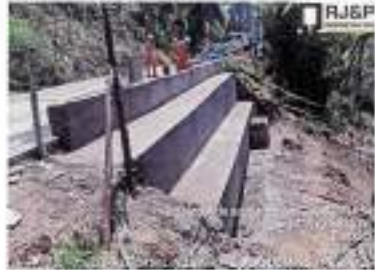
| | 8+350 | Perdida de banca por falta de confinamiento lateral. | Construcción de muro en concreto ciclópeo según la cartilla de obras de drenaje y protección de carreteras de la Gobernación de Antioquia con construcción de seis pilotes de 1.50m de profundidad y diámetro de 0.50m, dos módulos y un muro topellanta de 12,40m de largo. | |

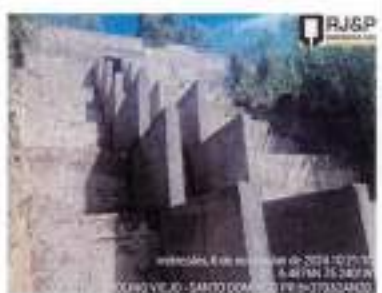
| | | 8+370 | Perdida de banca por falta de estructura de evacuación de aguas de obra transversal. | Construcción de muro en concreto ciclópeo según la cartilla de obras de drenaje y protección de carreteras de la Gobernación de Antioquia, 9 módulos de una longitud ancho variable, de los cuales el ultimo se interrumpe por el canal y canal disipador con un acho de 1.20m y longitud variable y muro topellanta de longitud 8,90m. | NO |

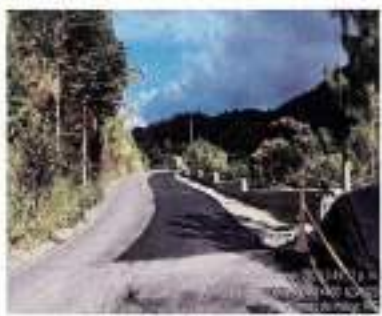
| | | 8+400 | Perdida de banca por falta de confinamiento lateral. | Muro de contención en zapata, diseño específico, con construcción de 6 módulos con longitudes M1=8,02; M2=6,28; M3=6,02; M4=7,98; M5=6,62; M6=5,31 y una altura de 3.30m. | NO |

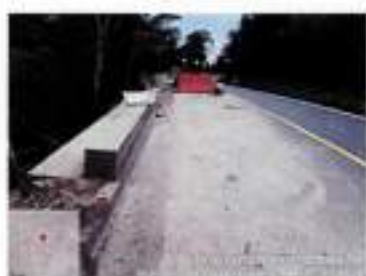
15+600

Perdida de banca por falta de confinamiento lateral.

Muro en concreto ciclópeo, diseño de la cartilla de obras de drenaje y protección de carreteras de la Gobernación de Antioquia, construcción de 2 módulos con longitud variable y guardarueda sde 9.07m.

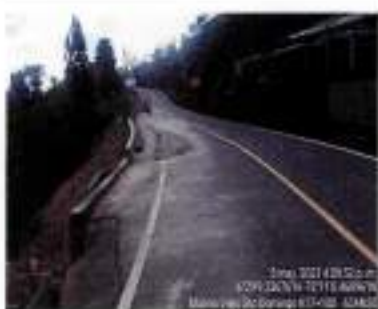
17+100

Perdida de banca por falta de estructura de evacuación de aguas de obra transversal

Muro de contención en zapata en concreto reforzado de 21 Mpa, con poceta de descole con dissipador. Muro con vastago de longitud de 14,10m y un dissipador de largo promedio de 7.20m.

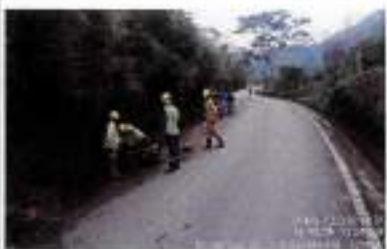
0+000 -  
19+200

Mantenimiento Manual

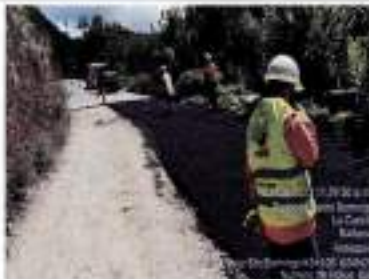
| | | 0+000 - 19+200 | Bacheo/parcheo | Mantenimiento a lo largo del corredor (Ver anexo) | SI |

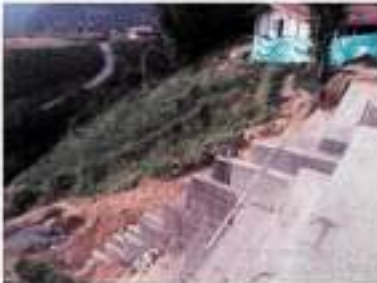
| 62AN24 | | 8+900 | Perdida de banca por falta de estructura de evacuación de aguas de obra transversal. | Construcción de muro en concreto ciclópeo según la cartilla de obras de drenaje y protección de carreteras de la Gobernación de Antioquia con 8 módulos de una longitud y ancho variable y un guardarruedas de longitud 13.60m, con canal disipador con 8 huellas con ancho | NO |

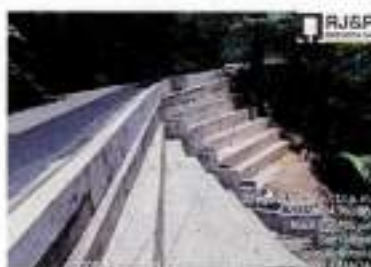
| | 3+700 | Perdida de banca por falta de estructura de evacuación de aguas de obra transversal. | Construcción de muro en concreto ciclópeo según la cartilla de obras de drenaje y protección de carreteras de la Gobernación de Antioquia con muro en dos tramos con 7 módulos de longitud y ancho variable, con guardaruedas de longitud 31,62m, con canal disipador con ancho 8 de 1.60m y un largo promedio de 1.00m. | NO | |

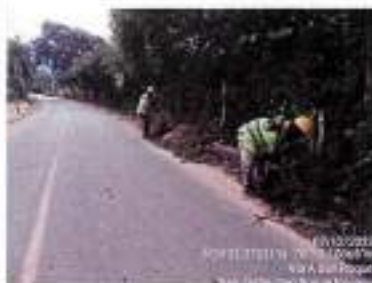
| | 0+000 - 11+300 | Mantenimiento Manual | Mantenimiento manual a lo largo del corredor | N/A | |

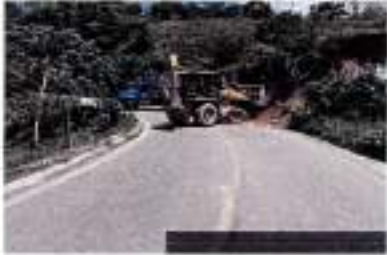
| | | 0+000 - 11+300 | Mantenimiento mecánico | Remoción de derrumbes a lo largo del corredor | N/A |

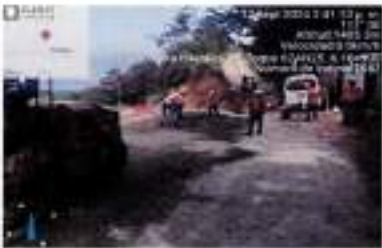
| 62AN25 | | 16+900 | Perdida de confinamiento lateral. | Mitigación con instalación de ronda de coronación con sacos en polipropileno en el costado derecho de la vía y se realiza conformación de la vía con adición de base granular. | SI |

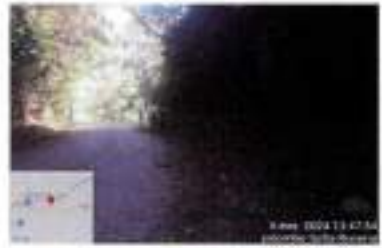
| 62AN23 | | 0+000 - 24+200 | Mantenimiento Manual | Mantenimiento manual a lo largo del corredor | N/A |

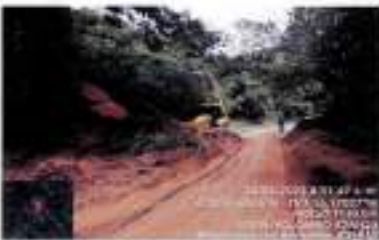
| | | 0+000 - 24+200 | Mantenimiento mecánico - Remoción | Remoción de material que ha caído en la vía, generando obstrucción parcial o total a lo largo del corredor. | N/A |

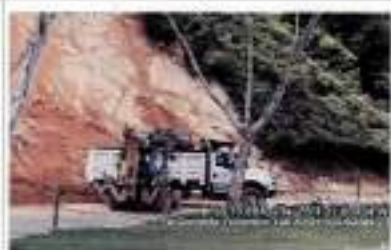
0+000 -  
77+900

Mantenimiento  
mecánico -  
Remoción

Remoción de  
material que  
ha caído en  
la vía,  
generando  
obstrucción  
parcial o  
total, a lo  
largo del  
corredor con  
disposición  
de material  
en sitios  
autorizados.

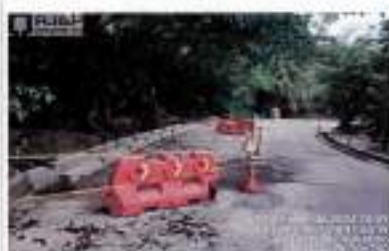
10+700

Afectación de la calzada por ausencia de obras de conducción de agua suficiente para canalizar y evacuar.

Se lleva a cabo el diseño específico de un canal y un box culvert que atraviesan la calzada, junto con un canal para encauzar las aguas. Además, se realiza la adecuación del descole para la canalización de las aguas provenientes del organal.

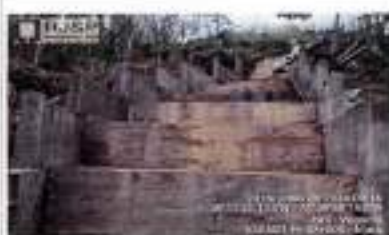
67+000

Falta de estructura en el descole de obra transversal, esto se encuentra afectando la estructura de la vía.

Muro canal en concreto ciclópeo con diseño de la cartilla de obras de drenaje y protección de carreteras de la Gobernación de Antioquia, con 7 módulos de un largo promedio de 5.55m y un ancho de 4.71m

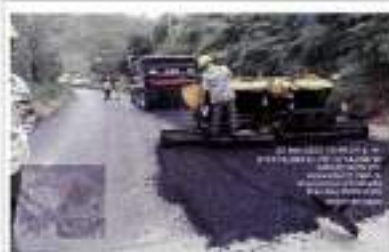
0+000 -  
77+900

Pavimento -  
Parcheo /  
Bacheo

Mantenimiento a lo largo del corredor (Ver anexo)

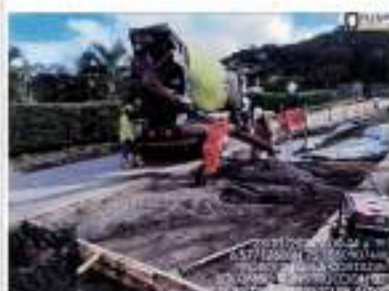
0+000 -  
77+900

Reposición de  
placas en  
pavimento  
rígido.

Priorización  
de placas  
que se  
encontraban  
fracturadas.  
Demolición,  
instalación  
de  
pasadores y  
vaciado de  
concreto  
premezclado  
tipo MR con  
espesores  
existentes.

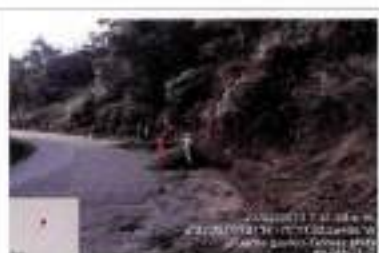
0+000 -  
44+200

Mantenimiento  
manual -  
Roceria y  
limpieza de  
cunetas.

Mantenimien  
to manual a  
lo largo del  
corredor

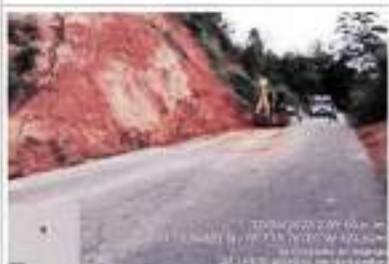
0+000 -  
44+200

Mantenimiento  
mecánico -  
Remoción

Remoción de  
material que  
ha caído en  
la vía,  
generando  
obstrucción  
parcial o  
total a lo  
largo del  
corredor.

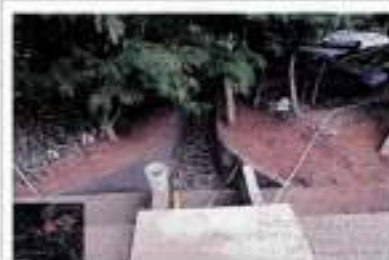
0+100

Perdida de  
banca por falta  
de estructura de  
evacuación de  
aguas de obra  
transversal.

Construcción  
de muro en  
concreto  
ciclópeo según  
la  
cartilla de  
obras de  
drenaje y  
protección  
de carreteras

| | | | | de la Gobernación de Antioquia con 3 módulos de una longitud y ancho variable con guardarruedas en dos tramos de longitud $T1=3,25m$ y $T2=2,60m$ , con canal dissipador con una longitud promedio de 11.3m. | |

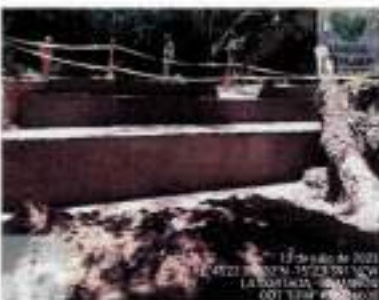
| | | | | 28+600 | Perdida de banca por confinamiento lateral | Construcción de muro en concreto ciclópeo según la cartilla de obras de drenaje y protección de carreteras de la Gobernación de Antioquia, con la construcción de dos módulos con una longitud y ancho variable y guardaruedas en dos tramos T1=19m y T2=5,35m. | NO |

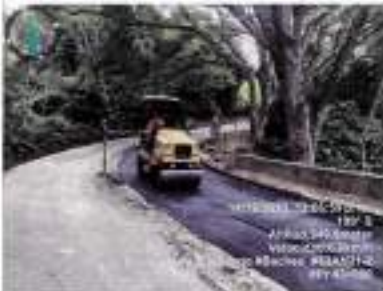
| | | | | 0+000 - 44+200 | Pavimento - Parcheo | Mantenimiento a lo largo del corredor (Ver anexo) | SI |

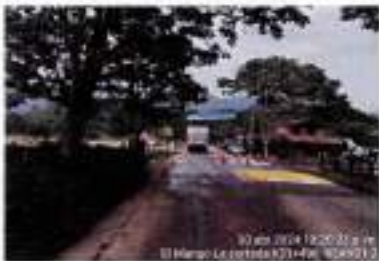
| | | | | 21+400 | Señalización | Se tiene la necesidad de demarcar las zonas de cruce peatonal para brindar seguridad a los habitantes de la vereda el Brasil. | NO |

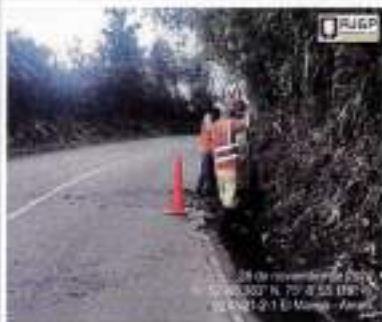
| Subregión operativa | | NORDESTE | Total (km) odómetro | | 23.6 | MITIGACION |
|---|---|---|---|---|---|---|
| 62AN21-2-1 | | 0+000 - 23+600 | Mantenimiento manual - Rocería. | Mantenimiento manual a lo largo del corredor | N/A | |

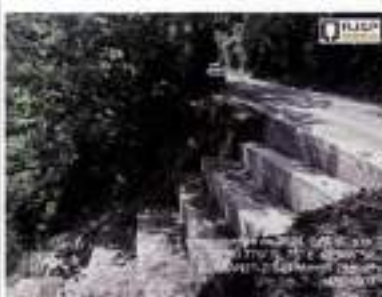
| Subregión operativa | | NORDESTE | Total (km) odómetro | | 23.6 | MITIGACION |
|---|---|---|---|---|---|---|
| | | 0+500 | Perdida de banca por falta de contención lateral. | Muro canal en concreto ciclópeo con diseño de la cartilla de obras de drenaje y protección de carreteras de la Gobernación de Antioquia, con 8 módulos de un largo y ancho variable. | NO | |

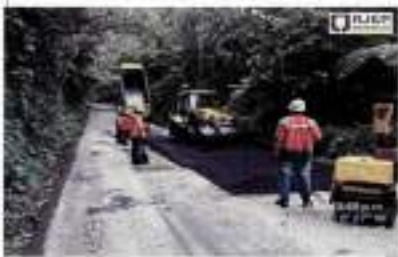
| | | 0+000 - 23+600 | Pavimento - Parcheo | Mantenimiento a lo largo del corredor (Ver anexo) | SI |

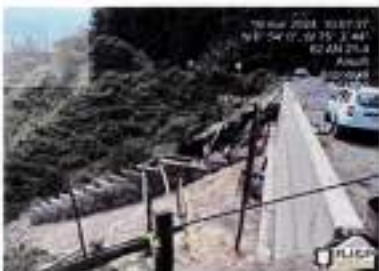
| 62AN21-4 | | 50+500 | Perdida de banca por falta de confinamiento lateral y obra transversal para el correcto manejo de aguas de escorrentía. | Muro en pilas diseño de la cartilla de obras de drenaje y protección de carreteras de la Gobernación de Antioquia, muro cimentado en 7 pilas, con viga cabezal de 20.70ml y vastago. Complementado con canal dissipador con 18 módulos de un ancho de 0.90m y longitud de 2.30m. Instalación de tubería de 36" para obra transversal y poceta. | NO |

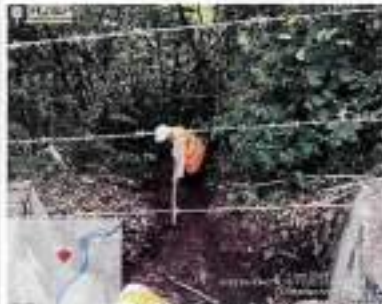
| 25AN12-1-1 | | 0+000 - 55+500 | Mantenimiento manual - Roceria. | Mantenimien to manual a lo largo del corredor | N/A |

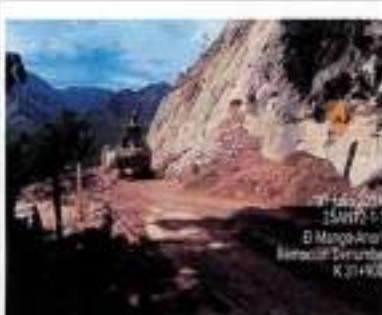
| | | 0+000 - 55+500 | Mantenimiento mecánico - Remoción. | Remoción de material que ha caído en la vía, generando obstrucción parcial o total, a lo largo del corredor con disposición de material en sitios autorizados. | N/A |

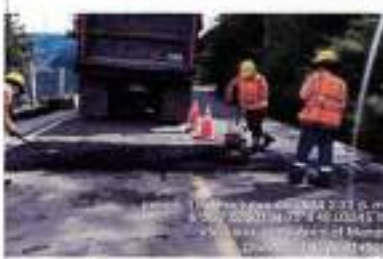
| | | 35+505 | Desnivel presentado en el Pr35+505. | Adición y compactació n de mezcla asfáltica MDC-19 para nivelación. | SI |

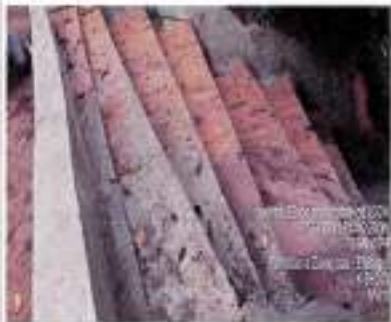
| Id | Foto | Pr(s) | Necesidades de mantenimiento | Descripción | SI/NO |
|---|---|---|---|---|---|
| | | 3+000 | Perdida de banca y falta de caja para obra transversal existente. | Construcción de muro en concreto ciclópeo según la cartilla de obras de drenaje y protección de carreteras de la Gobernación de Antioquia, con 7 módulos de una longitud promedio de 5.60m y un ancho promedio de 3.88m, bordillo de 10.30m. Construcción de caja de para poceta de obra transversal, | NO |

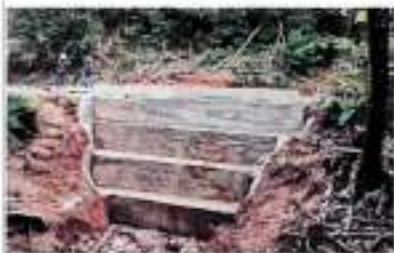
| | | 6+200 | Perdida de banca. | Construcción de muro en concreto ciclópeo según la cartilla de obras de drenaje y protección de carreteras de la Gobernación de Antioquia, con 4 módulos de una longitud promedio de 6.2m y un ancho promedio de 2.76m | NO |

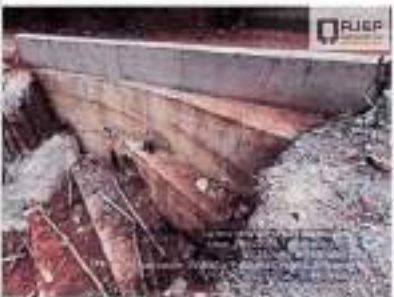
| | | 7+500 | Falta de obra transversal, lo que ha generado pérdida de banca. | Construcción de muro en concreto ciclópeo según la cartilla de obras de drenaje y protección de carreteras de la Gobernación de Antioquia, con 8 módulos de una longitud promedio de 4.68m y un ancho promedio de 3.11m, realizan bordillo de 6.67m de longitud. Instalación de tubería de 36" y construcción de caja para obra transversal. | NO |

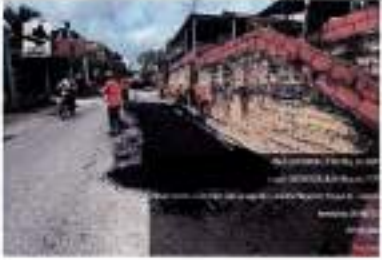
| 25AN17-2 | | 0+000 -<br>2+500 | Se identifican<br>afectación<br>superficial y<br>profundo de<br>algunos<br>sectores que<br>fueron<br>evidenciados y<br>priorizados por<br>la interventoría<br>y contratista. | Mantenimien<br>to a lo largo<br>del corredor<br>(Ver anexo) | SI |
