## PERITAJE TECNICO ESTRUCTURAL

PERITAJE TECNICO JARDIN INFANTIL

JARDIN INFANTIL  
COFINANCIADO LAS FLORES ATENCION A PRIMERA INFANCIA

Carrera 108-A # 140-48 BARRIO LAS FLORES  
LOCALIDAD DE SUBA

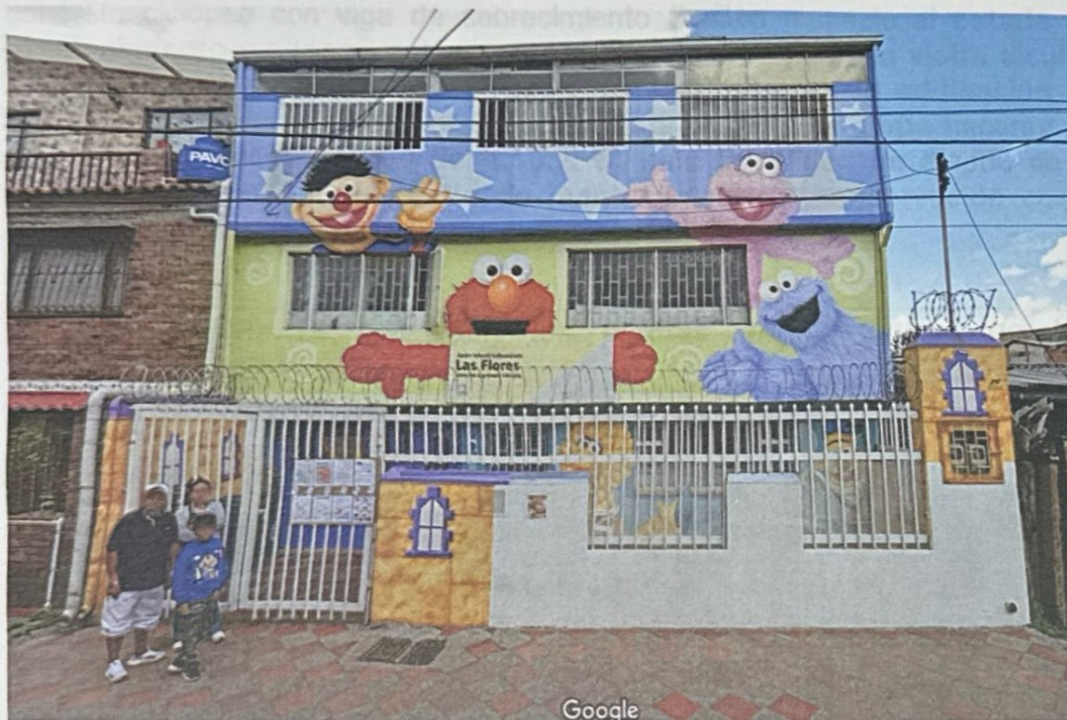
ESTADO ACTUAL DE LA CONSTRUCCION -

La edificación existente consta actualmente de TRES PISOS, con cubierta liviana en teja. Es decir: que consta de primer piso a nivel del terreno, placas existentes de segundo y tercer pisos (macizas de 15 cm de espesor, fundidas en concreto de 3000 p.s.i. La cubierta es en teja liviana. El área de cada piso es de unos 201.75 m<sup>2</sup>. La fundación existente consiste en cimientos de concreto ciclópeo con vigas de sobrecimiento en concreto reforzado. La carga de las placas de entrepisos se transmite a la cimentación por medio de muros de carga a la usanza de la época de construcción de la edificación. La cubierta es liviana en teja apoyada en

correas que también descansan en los muros de carga

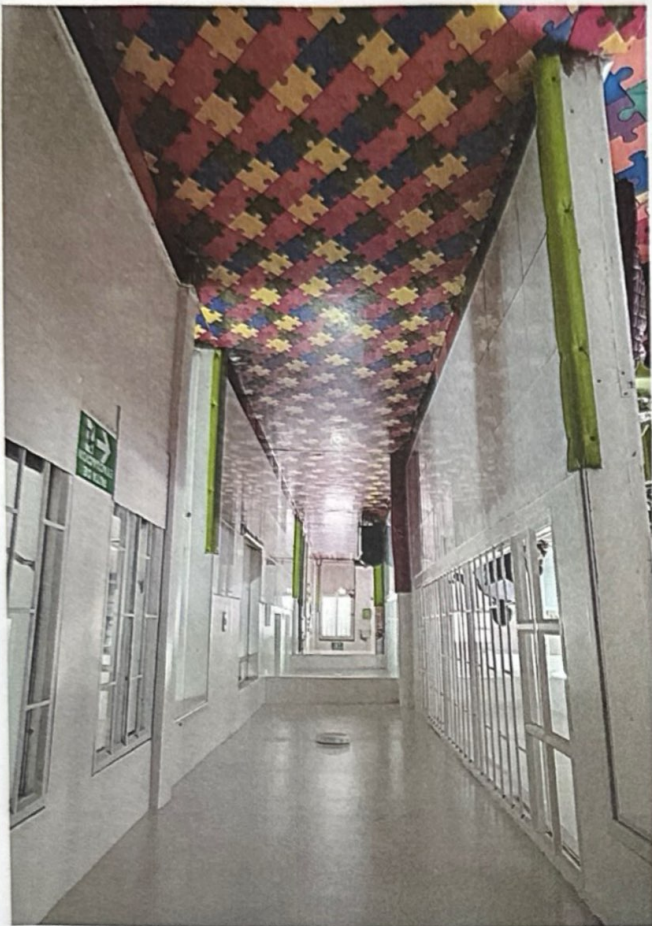
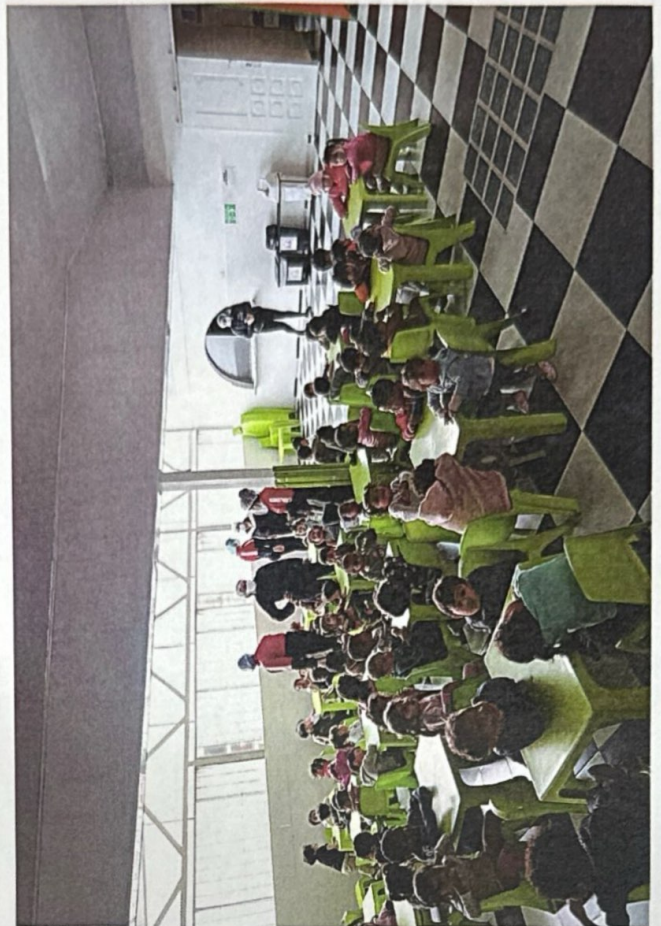
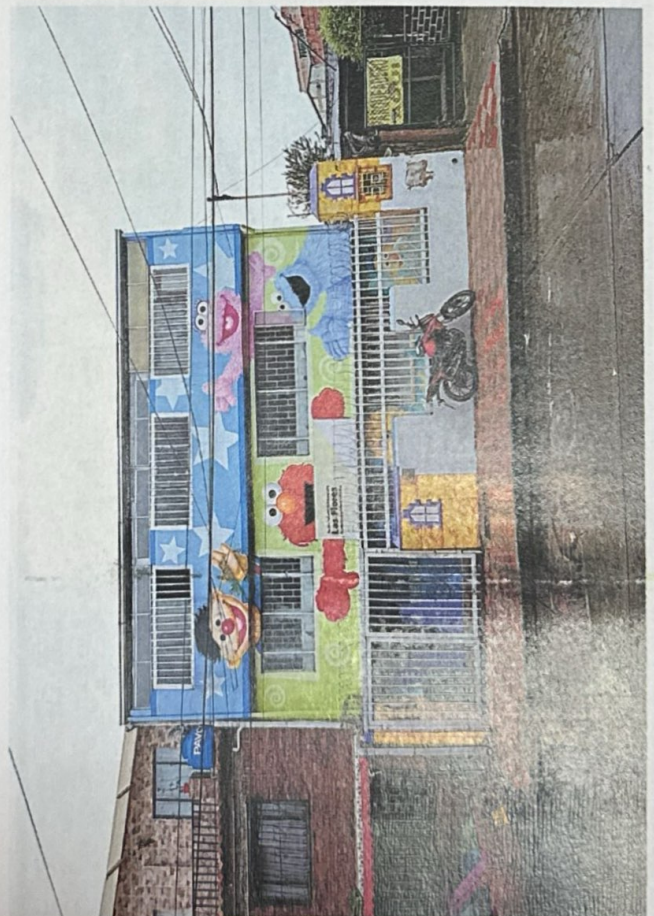
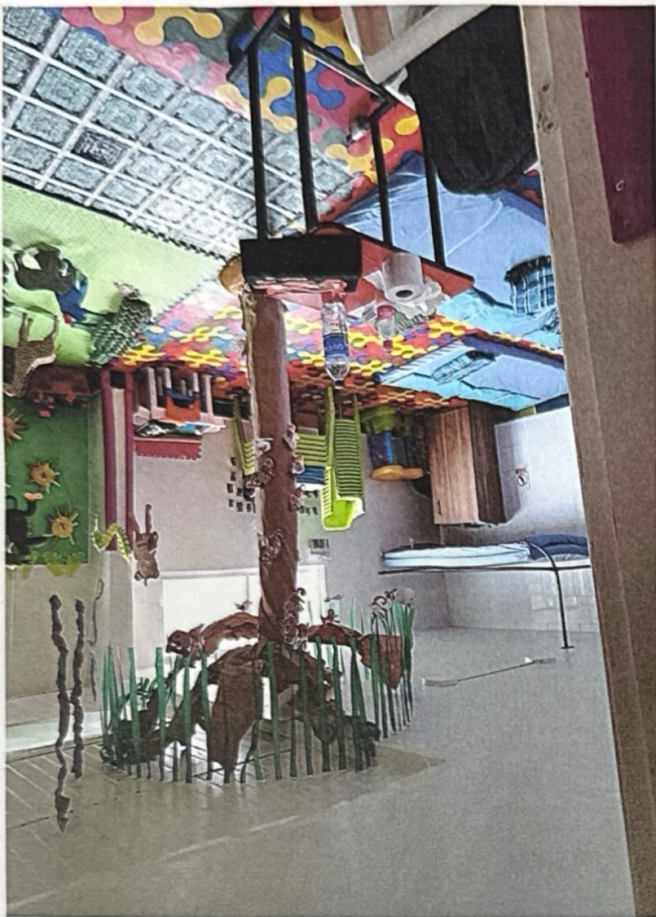
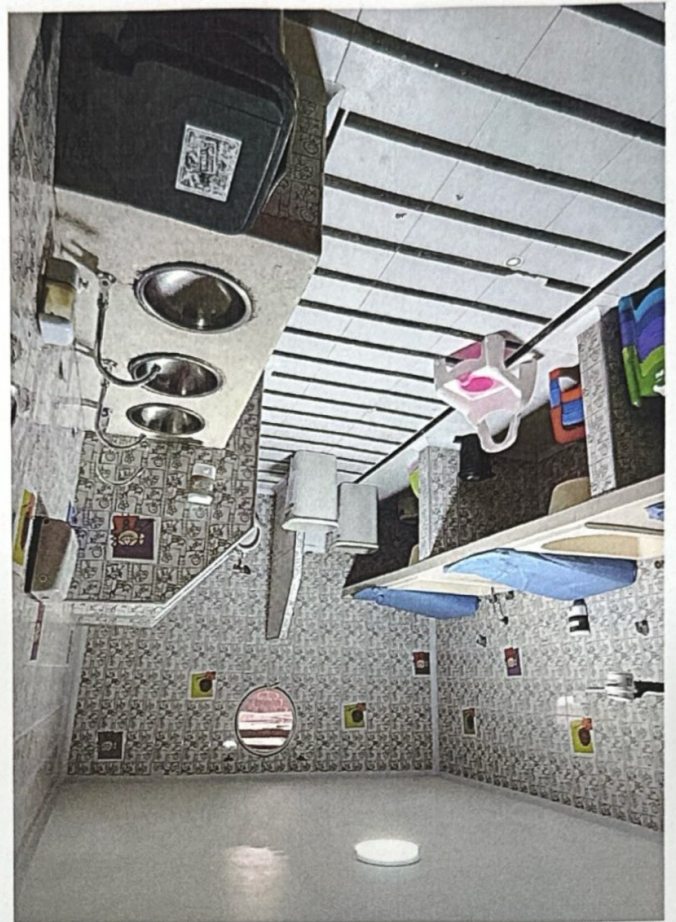
En las fotografías al final de este informe, se observa que no se han presentado daños como asentamientos ni puntuales ni diferenciales, no hay descascare ni abombamiento de las pinturas, fisuras, grietas, aberturas en intersecciones de muro con techo, ruptura de vidrios, desencaje de puertas y ventanas, ni ruptura de acabados de los pisos

En general, califico la calidad del diseño y construcción de la edificación en estudio como BUENOS, Sin embargo, para mayor seguridad se recomienda el reforzamiento mencionado anteriormente
