INFORME N°3 DE INTERVENTORÍA

CONVENIO INTERADMINISTRATIVO DE INTERVENTORÍA CV -N. ° 020-2023

AUNAR ESFUERZOS TECNICOS, ADMINISTRATIVOS Y FINANCIEROS PARA LA INTERVENTORIA TECNICA - AMBIENTAL, ADMINISTRATIVA, FINANCIERA, CONTABLE Y JURIDICA PARA LA CONSTRUCCION DE OBRAS PARA LA TERMINACIÓN Y PUESTA EN FUNCIONAMIENTO DE LOS COMPONENTES: GRADERÍA CANCHA DE FUTBOL, CUBIERTA METÁLICA PLACA POLIDEPORTIVA, CANCHA SINTÉTICA DE FUTBOL Y PISTA DE TROTE Y OBRAS COMPLEMENTARIAS DE LA UNIDAD DEPORTIVA DEL MUNICIPIO DE DABEIBA ANTIOQUIA.

06 DE OCTUBRE DE 2023

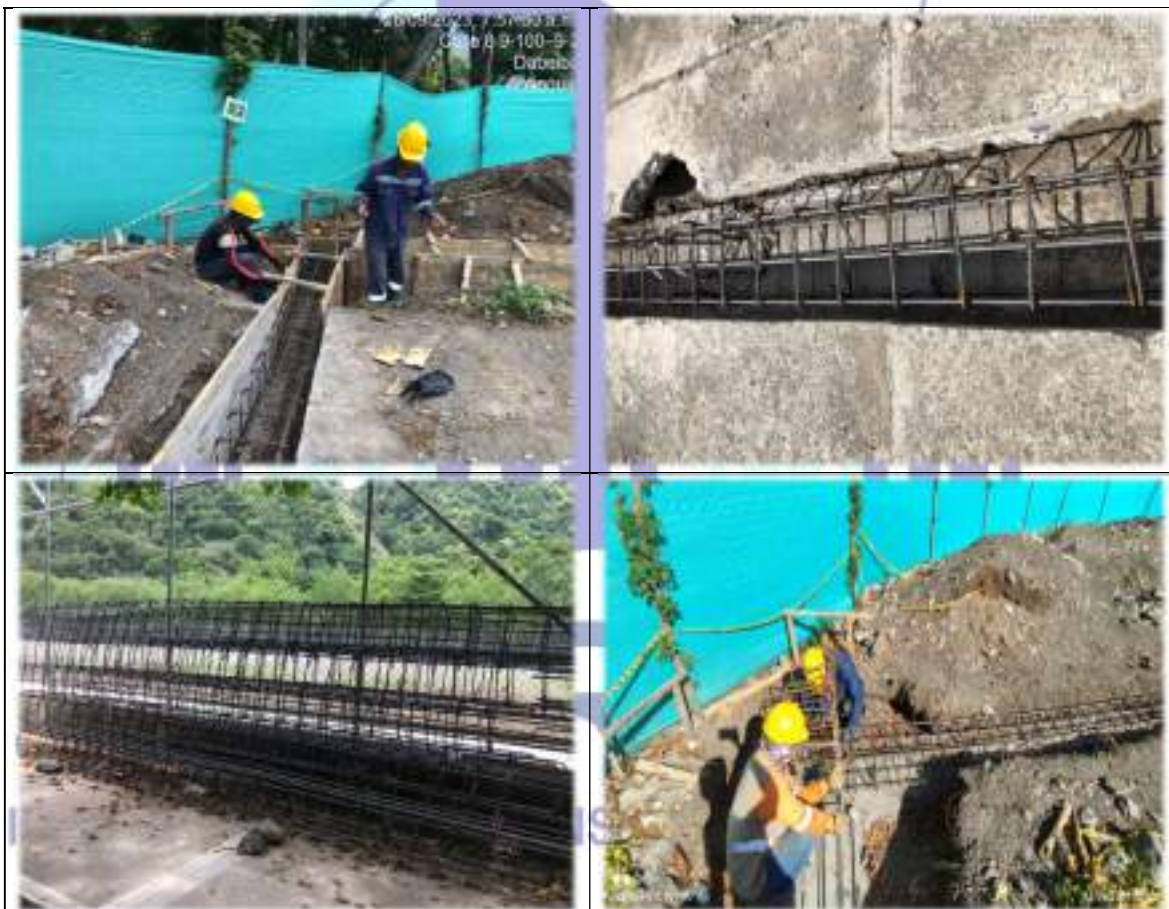
Ítem 1.1: Suministro, transporte y colocación de acero de refuerzo de 4200 Kg /Cm2 (60.000 Psi).

Se realiza corte, figuración e instalación de acero de estructural.

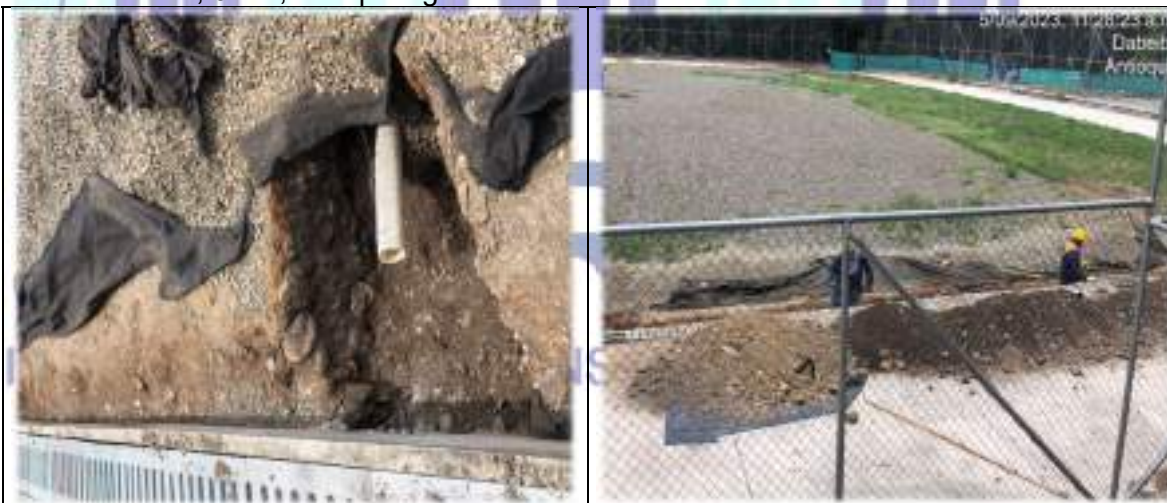
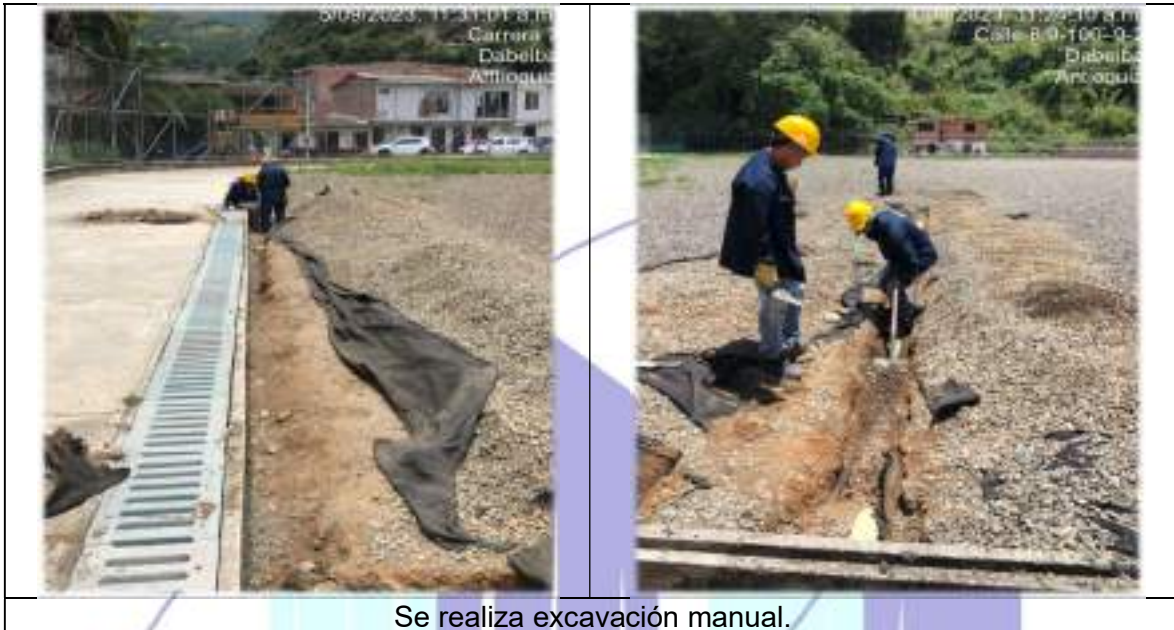
Ítem 6.4: Excavaciones en material heterogéneo, incluyendo bolas de roca de diámetros inferiores a 1m, 0-2m, cualquier grado de humedad.

Se realiza excavación manual.

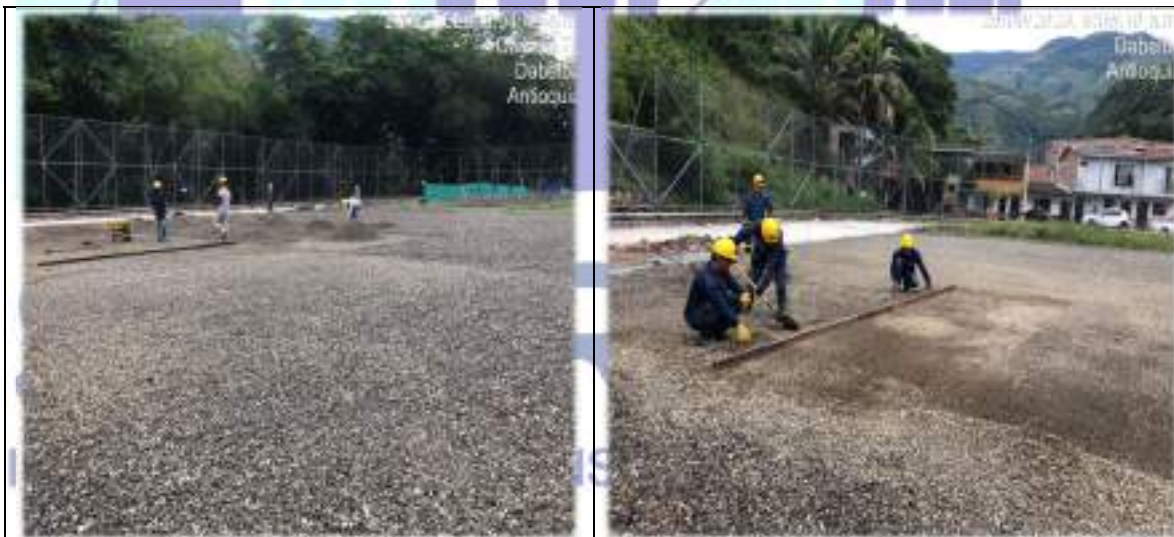
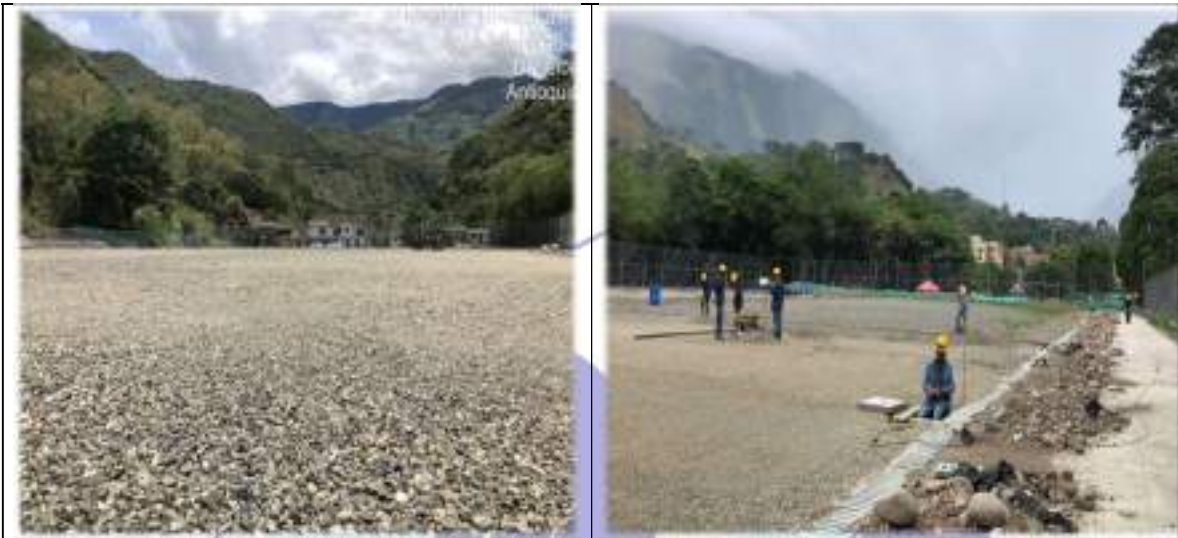
Ítem 6.9: Renivelación de triturado existente según coordenadas topográficas.

Se realiza nivelación de triturado existente.

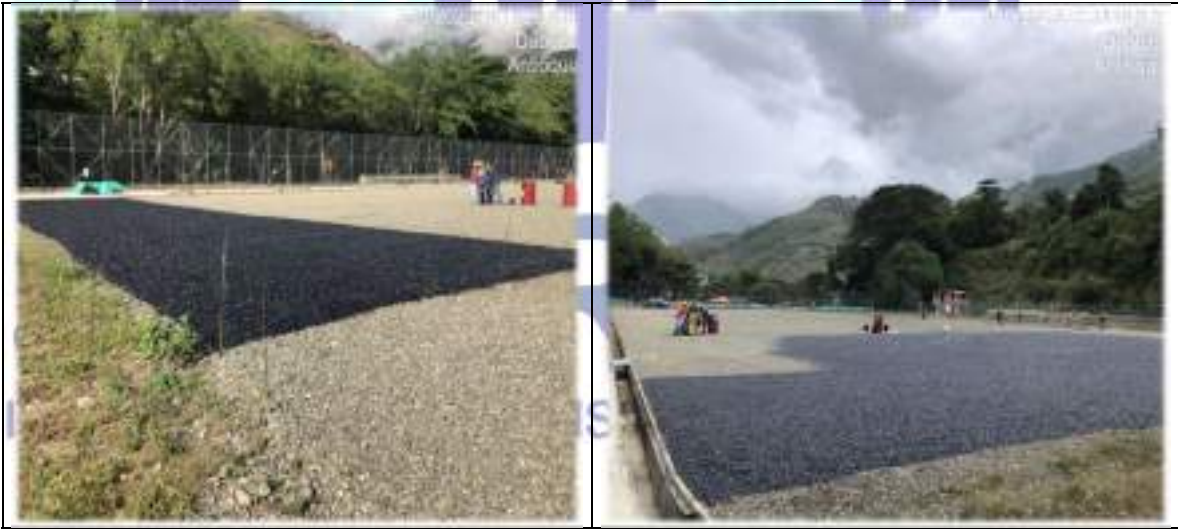
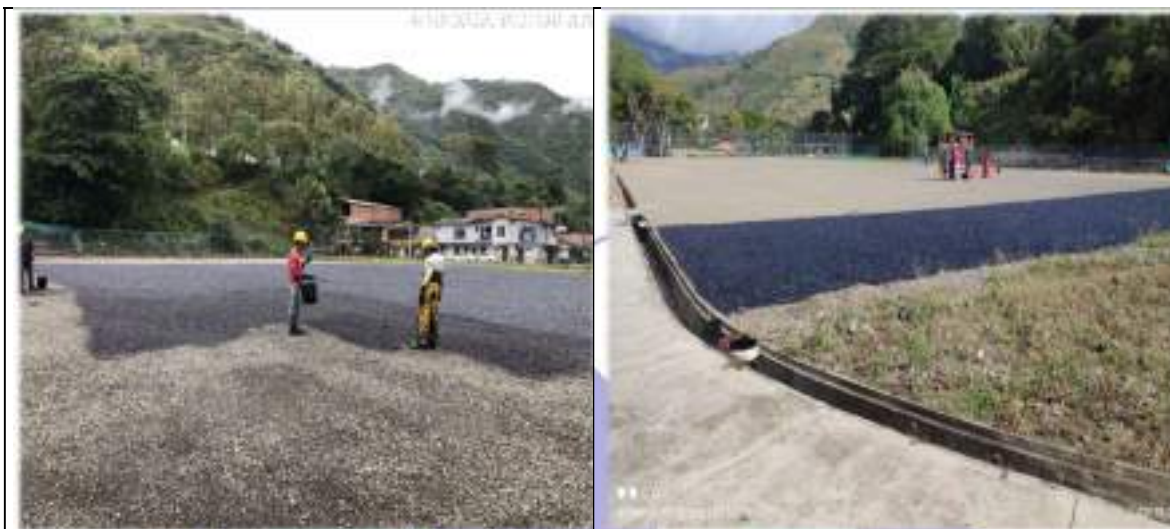
Ítem 6.13: Riego de imprimación sobre la base granular compactada, utilizando una emulsión asfáltica de rompimiento lento, con una dosificación a 2Kg/M2 de ligante residual o sea aproximadamente 1.6 Kg7M2 de emulsión asfáltica, con una concentración del orden del 60%.

Se realiza imprimación sobre base granular.

- **4 de octubre de 2023**, se le solicita a la residente SST del contratista de obra hacer seguimiento al uso de los EPP de los colaboradores, en especial los que están realizando la imprimación de la base granular ya que esta deteriora bastante los EPP.

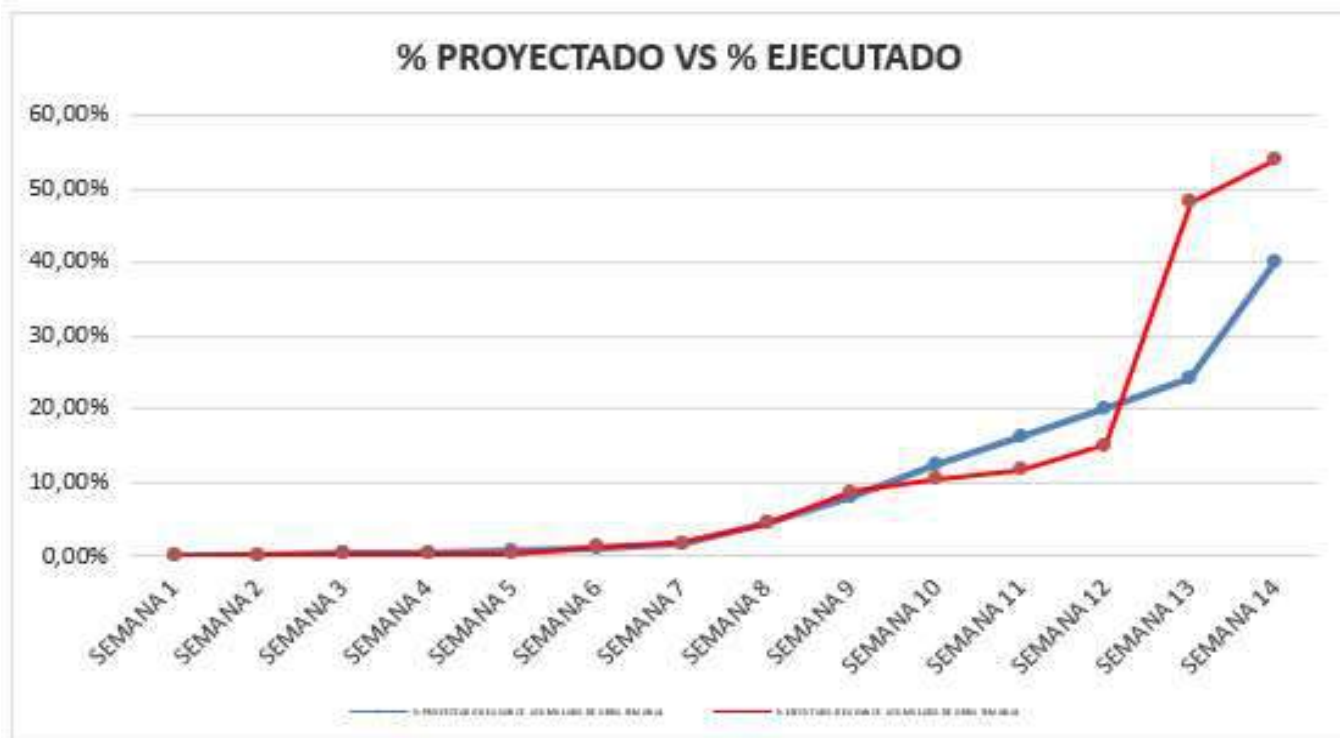
**AVANCE FISICO PORCENTUAL DE OBRA VS PROYECCION ACUMULADA
CONVENIO DE OBRA CIVIL**

Porcentaje de ejecución es del 13,74% por encima del programado. Ver gráfico anexo.

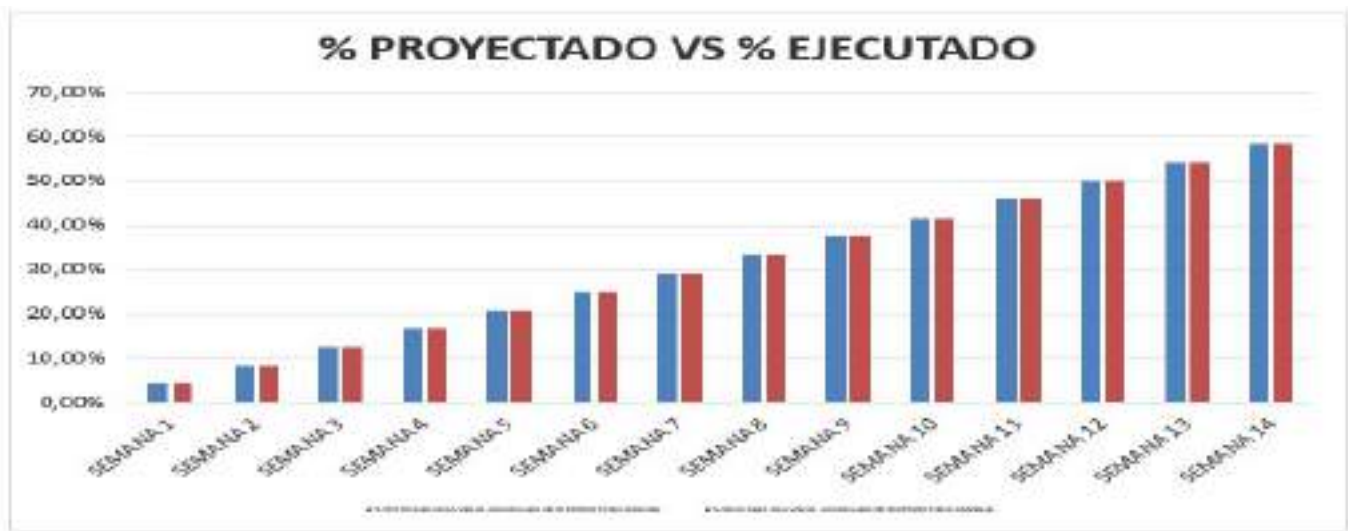
AVANCE FISICO PORCENTUAL DE OBRA VS PROYECCION ACUMULADA CONVENIO DE INTERVENTORIA

PLAZO CONTRACTUAL EN SEMANAS	% PROYECTADO DE AVANCE ACUMULADO DE INTERVENTORIA SEMANAL	% EJECUTADO DE AVANCE ACUMULADO DE INTERVENTORIA SEMANAL	% EJECUTADO DE AVANCE ACUMULADO DE TIEMPO
SEMANA 1	4,17%	4,17%	4,17%
SEMANA 2	8,33%	8,33%	8,33%
SEMANA 3	12,50%	12,50%	12,50%
SEMANA 4	16,67%	16,67%	16,67%
SEMANA 5	20,83%	20,83%	20,83%
SEMANA 6	25,00%	25,00%	25,00%
SEMANA 7	29,17%	29,17%	29,17%
SEMANA 8	33,33%	33,33%	33,33%
SEMANA 9	37,50%	37,50%	37,50%
SEMANA 10	41,67%	41,67%	41,67%
SEMANA 11	45,83%	45,83%	45,83%
SEMANA 12	50,00%	50,00%	50,00%
SEMANA 13	54,17%	54,17%	54,17%
SEMANA 14	58,33%	58,33%	58,33%

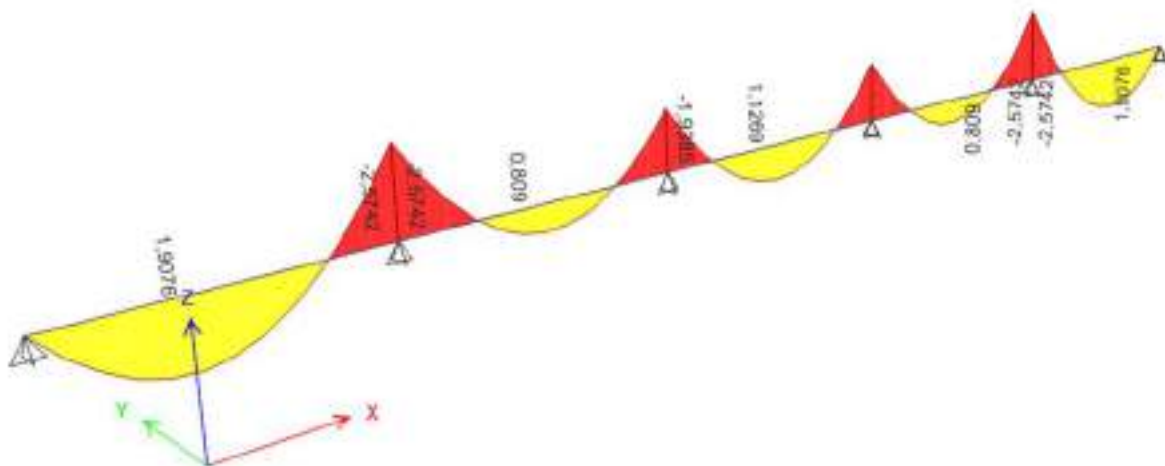
Para esto se hizo un modelo matemático de un tramo y se calcula el acero por su propio peso (a flexión). Se desprecia el suelo.

EL modelo en ETABS 2016, se asignó una viga de 45x45 con un concreto de 21 Mpa.

El momento máximo de diseño es de **2.57** ton-m

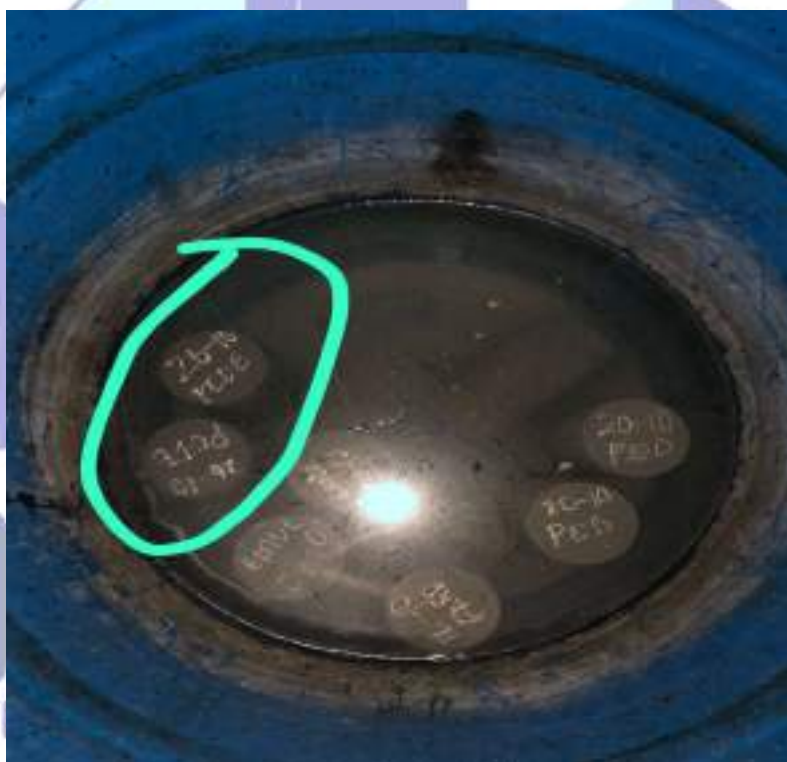
Las actividades estructurales realizadas durante el periodo que comprende el presente informe estuvieron basadas en la estructura del coliseo cubierto. Las vigas de fundación cuentan con acero que cumple con la cuantía mínima, según lo establecido por la norma. Se realizó el vaciado del concreto siguiendo los lineamientos previamente definidos en los diseños, con una sección de 30cm x 30cm y una resistencia de 21 MPa, y con acero corrugado de diámetro #4 con una resistencia de 4200 Kg/cm². Cada vez que se realiza el vaciado de hormigón, se solicita la construcción de cilindros con el concreto utilizado, con el fin de realizar el ensayo de compresión de cilindros de concreto a 28 días.

Por otro lado, la periferia suministrada para la estructura metálica cuenta con los parámetros de calidad requerida y establecida por normatividad y en el proceso de diseño. Las piezas se están uniendo a través de soldadura in situ, siguiendo los parámetros de calidad de materiales y del diseño estructural. Se solicita al contratista que el almacenamiento de estos elementos se realice de forma que no queden expuestos a la lluvia que deteriore su calidad.
