| | <b>INFORME SUPERVISIÓN MENSUAL</b> | | |

**INFORME DE SUPERVISIÓN (INTERVENTORIA) No. 006 DEL CONTRATO No.069-ARC-CBNL06-2024**

LAPSO del 1 al 31 de diciembre de 2024

| OBJETO DEL CONTRATO | : | MANTENIMIENTO PREVENTIVO, CORRECTIVO Y/O RECUPERATIVO DE LAS INSTALACIONES DE VIVIENDAS Y/O ALOJAMIENTOS PARA OFICIALES, SUBOFICIALES E INFANTES DE MARINA DE LA ARMADA DE COLOMBIA, de acuerdo con las especificaciones técnicas- económicas descritas en el anexo "A" del presente contrato y los documentos que la integran. |

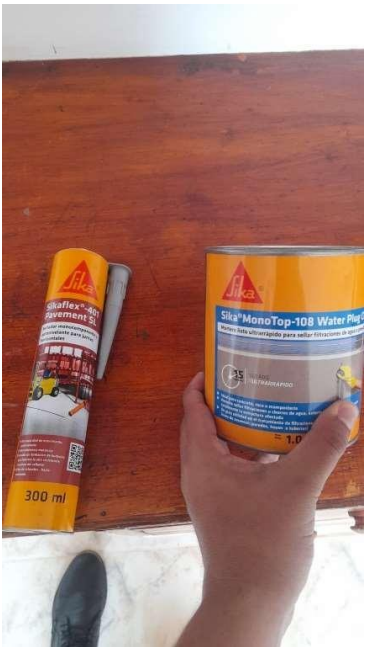
**Edificio Quilla, Roda y Gavia:** Ante la temporada de contingencia y fuertes lluvias que azotaron a país en los últimos meses de ejecución del contrato, surgieron una serie de novedades y afectaciones referentes a temas de filtraciones y humedades sobre la placa de la cubierta de estos edificios que fue verificada en la visita del 21 de Noviembre de 2024 en acompañamiento con la supervisión, contratista e interventoría identificando la necesidad de realizar el sellado de las grietas de mayor magnitud que se observaron sobre las cubiertas de cada uno de estos edificios. Esta actividad se vino realizando durante el presente mes de ejecución del contrato en donde se logro evidenciar los materiales y las pruebas de los productos que se usaron para sellar estas grietas por parte del contratista.

**Productos utilizados por el contratista para realizar el sellado de las grietas de los edificios Quilla, Roda y Gavia**

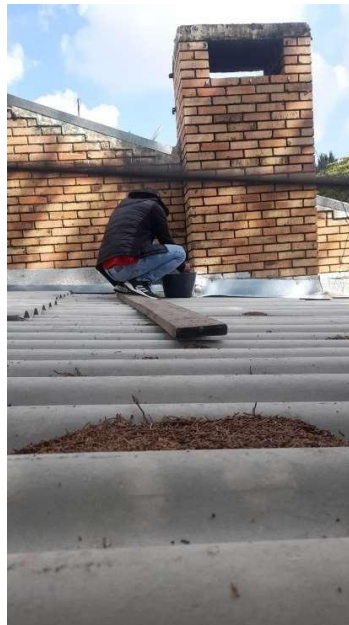
**Casas Tunjitas:** Sobre estas casas, a la fecha se terminaron de ejecutar actividades sobre 12 de las 13 casas que contractualmente se requieran intervenir, no obstante, durante este periodo se terminaron de realizar actividades como instalación de flanches y aplicación de mortero y cinta impermeabilizante sobre la zona de algunas casas en las que persistían problemas de goteras y/o filtraciones.

**Subsanación gotera encontrada en una de las casas(143-38).**

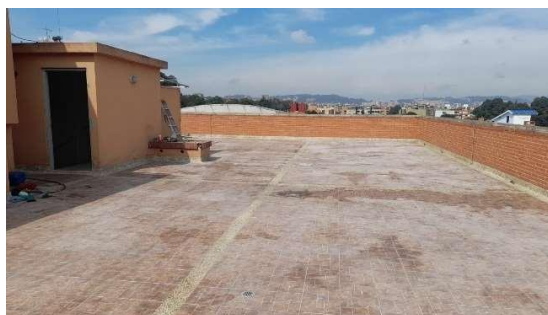
- Limpieza de la terraza

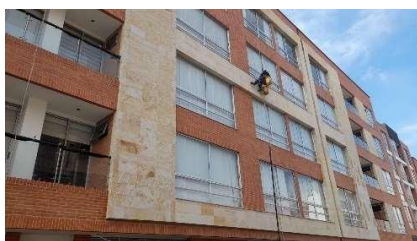
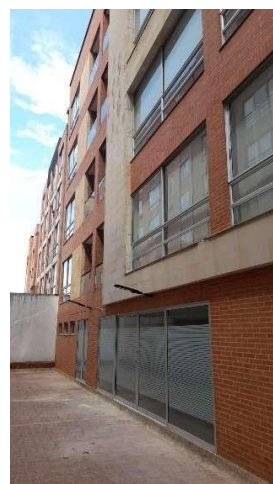
- Limpieza mecánica de las fachadas principal y posterior del edificio, incluyendo limpieza de los balcones y ventanas de los edificios. Adicionalmente el contratista realizó la limpieza de los fosos que hacen parte de las edificaciones sobre cubierta en las cuales se realizó el cambio de cubierta.

- Del mismo modo, el contratista realizó la impermeabilización de la fachada posterior y trasera de la edificación en las zonas de piedra muñeca y ladrillo Limpieza e impermeabilización de la fachada principal del edificio incluyendo los muros que confinaban el balcón.

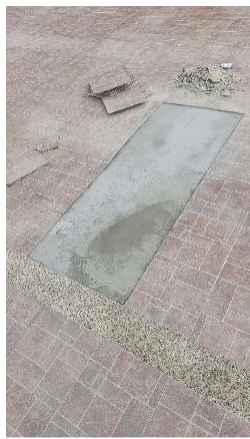
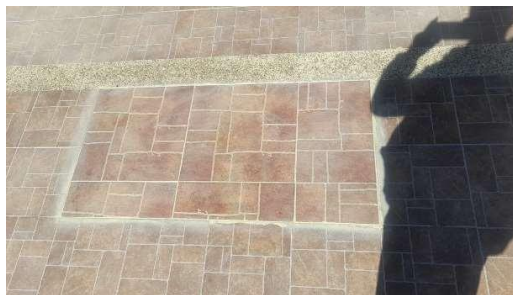
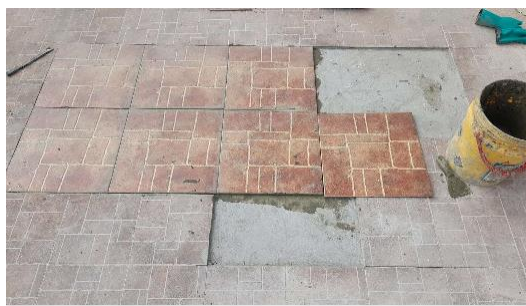
- El contratista realizó el retiro e instalación de un tramo de la zona que componen el piso de la terraza existente.

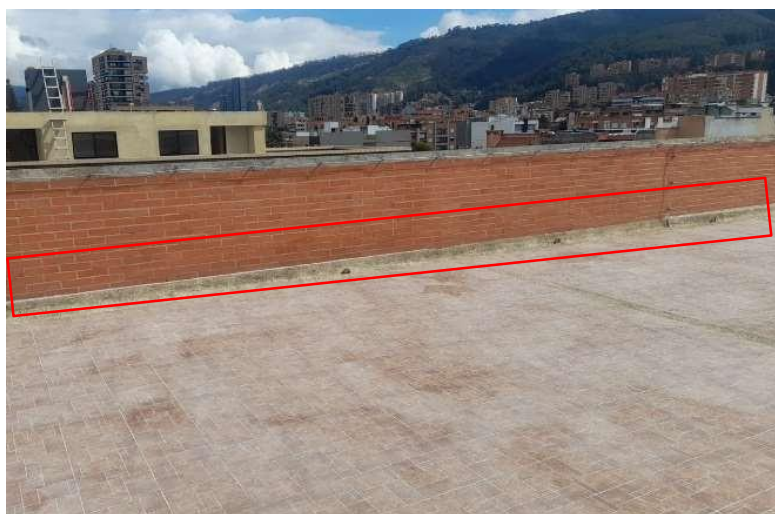
- Del mismo modo, se evidenció y corroboró la aplicación de sellante PU40 para las juntas perimetrales que componían la terraza del edificio.

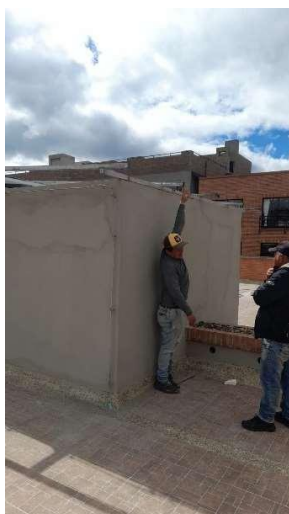
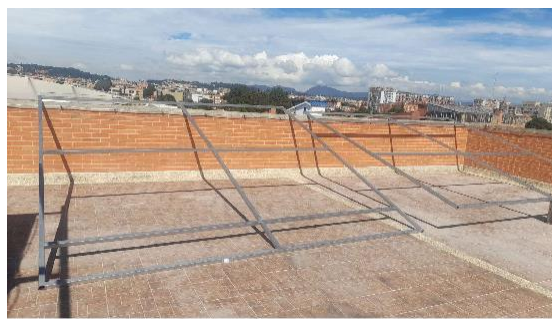
- Dentro de las actividades realizadas por el contratista a esta edificación se concibió después de varios análisis y debates entre la interventoría y el contratista, el desmonte de la estructura existente e instalación de una nueva estructura en perfilería metálica de 80 mm x 40 mm incluyendo la aplicación de pintura a cada uno de los perfiles que conforman la cubierta, esta actividad fue realizada en su totalidad durante el plazo de ejecución del contrato.

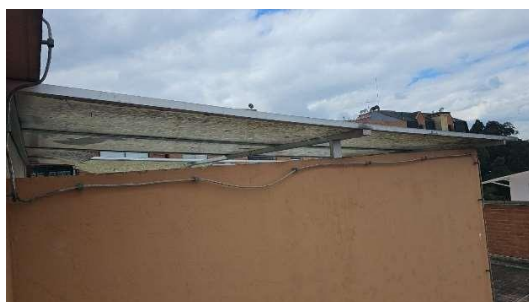
**Estructura de cubierta antes de las intervenciones**

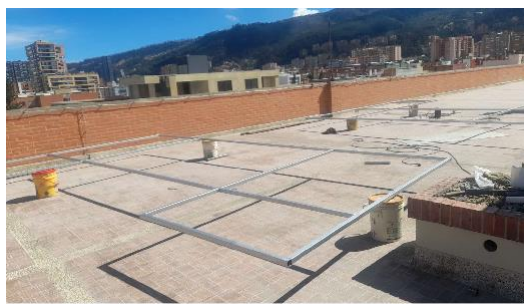
**Estructura de cubierta nueva e instalada para las edificaciones con cubierta presentes en la terraza del edificio**

- Como se ha mencionado a lo largo de este comunicado, si bien el contratista efectuó la instalación de la estructura de las cubiertas de los edificios que componen esta terraza, por cuestiones de tiempo y condiciones climáticas no pudo culminar en debida forma con la instalación de las tejas concebidas para instalación razón por la cual quedo como parte de los pendientes. Es claro que dentro de la instalación de esta cubierta se debe proceder con la instalación de los flanches respectivos para esta cubierta, puesto que es una actividad que esta concebida ejecutar una vez se termine de instalar todo el tejado de las cubiertas.

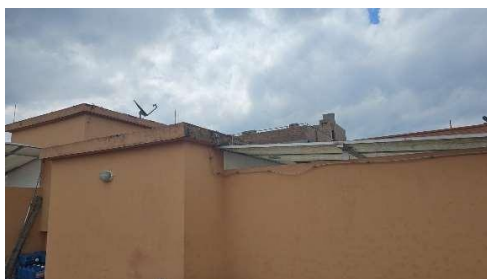
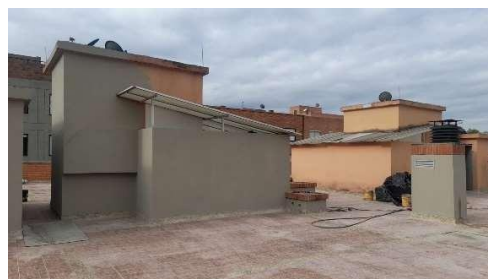
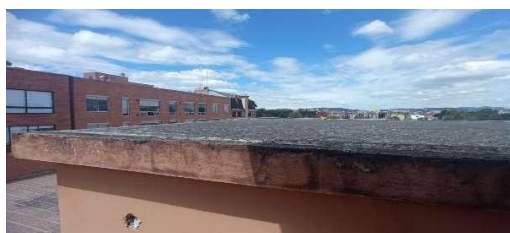
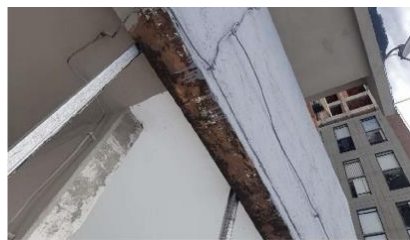
- El contratista realizó la aplicación de mortero sobre las zonas de las cubiertas de las edificaciones que hacen parte de la terraza del edificio así como las fachadas que componen estas edificaciones. Sobre las placas de las edificaciones con terraza se realizó la aplicación de impermeabilizante.

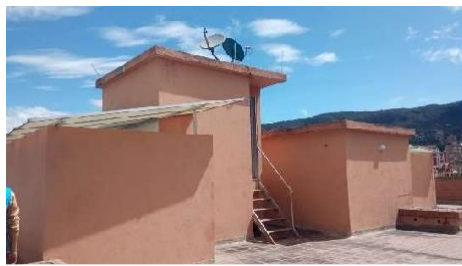
**Estado de las fachadas y placas de la cubierta de las edificaciones existentes sobre la terraza del edificio.**

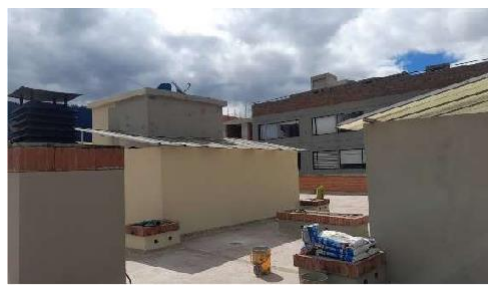
**Fachadas de los edificios dispuestos a lo largo de la terraza después de la aplicación de mortero.**

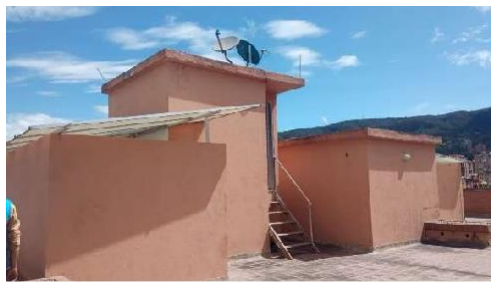
**Estado de las fachadas antes de las intervenciones.**

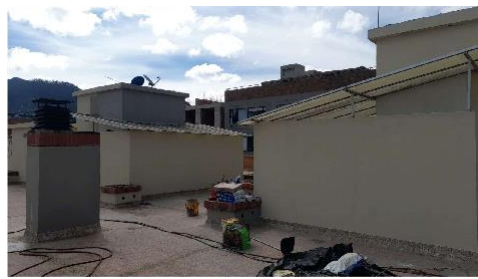
- Dentro de las intervenciones adicionales que se realizaron en virtud de la ejecución del contrato se realizaron la aplicación pintura sobre las zonas de las fachadas que fueron pañetadas.

**Fachadas de los edificios dispuestos a lo largo de la terraza posterior a la aplicación de pintura.**

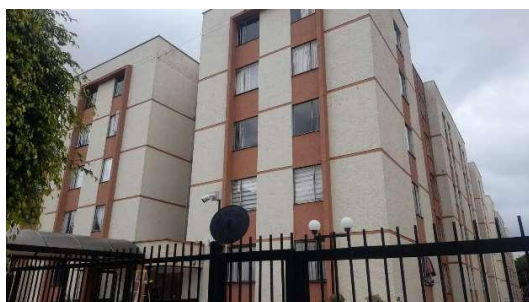
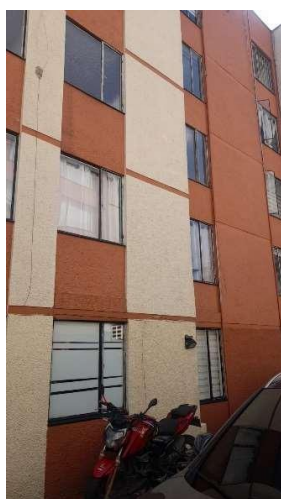
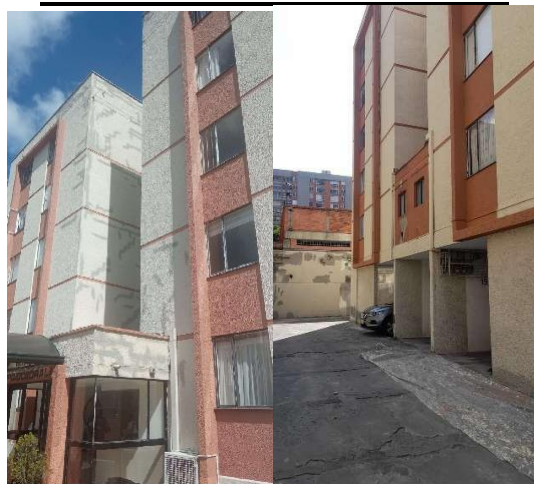
- El contratista realizó la limpieza mecánica de las fachadas que componen a esta edificación incluyendo las ventanas. Posterior a la ejecución de esta actividad efectuó los resanes respectivos con mortero impermeabilizado a las zonas de las fachas principales de esta edificación que presentaban agrietamientos considerables los cuales fueran causales de filtración de agua hacia el interior de la edificación. Adicionalmente a las fachadas, se realizaron los resanes respectivos en zonas tales como los muros perimetrales que componen el cerramiento del edificio, algunos muros que componen la zona del sótano o parqueadero así como los muros que componen la reja de la fachada principal del edificio y los muros de la zona de la portería.

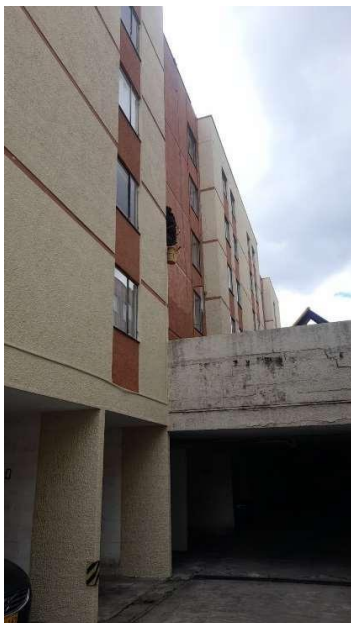
Estado de las fachadas y muros perimetrales antes de las intervenciones.

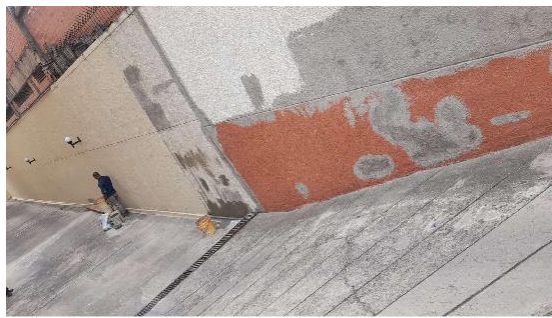
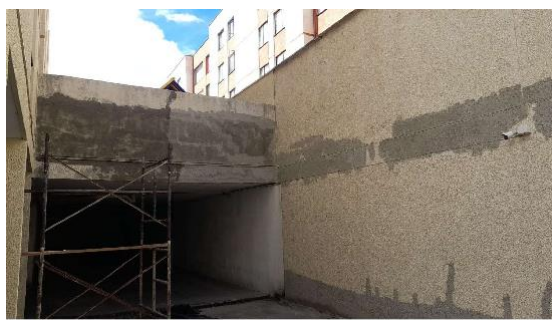
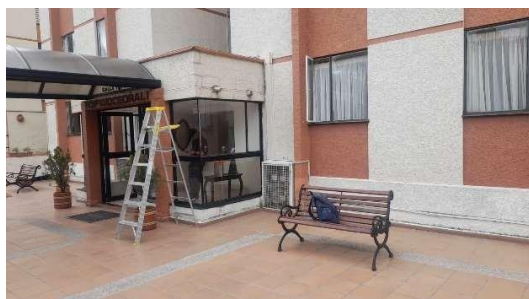
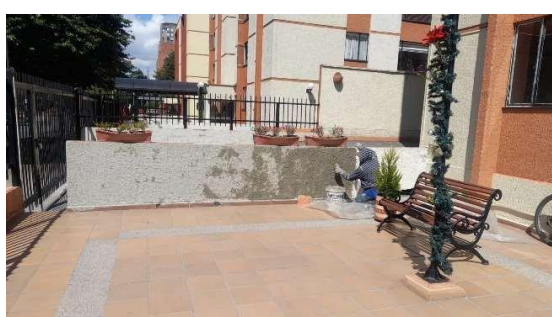
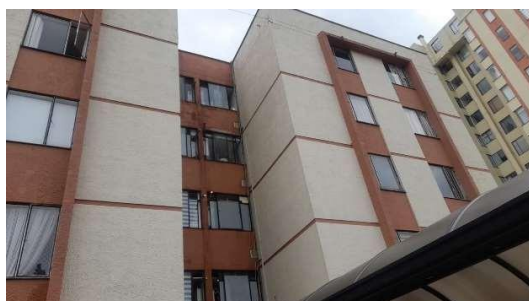
Fachadas y muros del edificio después del resanes sobre sus superficies.

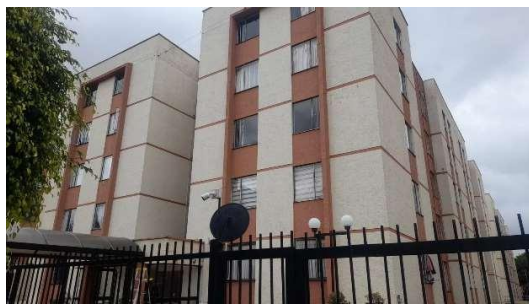
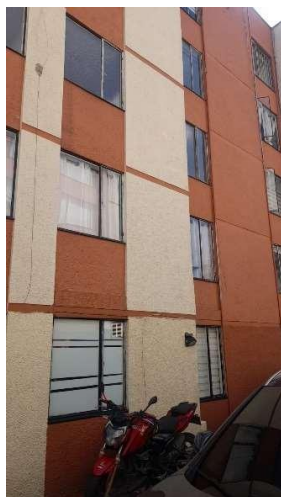
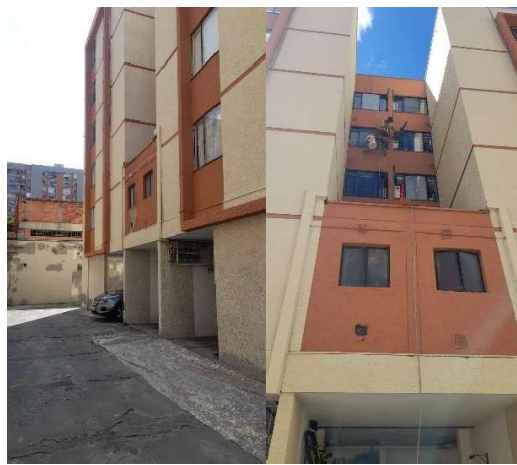
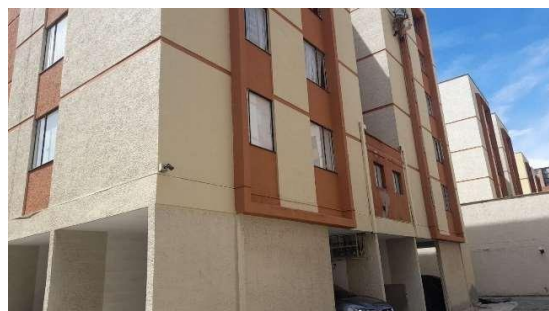
- Del mismo modo, en virtud de los resanes respectivos que se hicieron a lo largo de las fachadas y muros del edificio, el contratista dio inicio y culminación a la actividad de aplicación de pintura sobre las fachadas y muros que componen la edificación. Se verifico que esta actividad se ejecutará en debida forma con la aplicación de 3 manos a cada zona pintada conforme como lo especificaba contractualmente este ítem así como las tonalidades de color a aplicar. Adicionalmente, se realizó la aplicación de pintura sobre la fachada que conforman las fachadas del cuarto de maquinas ubicado en la parte de la cubierta del edificio.

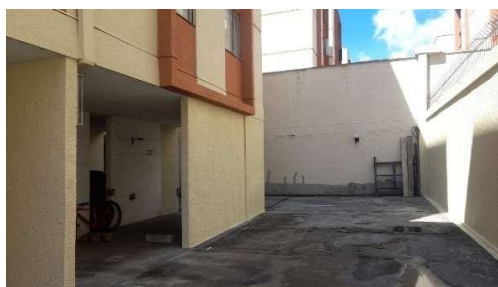
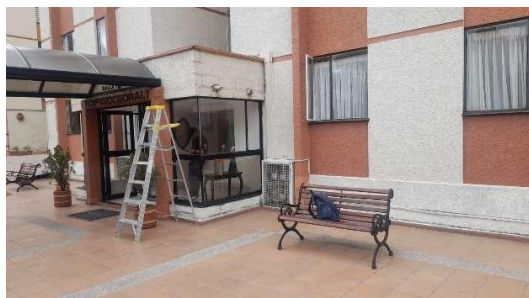
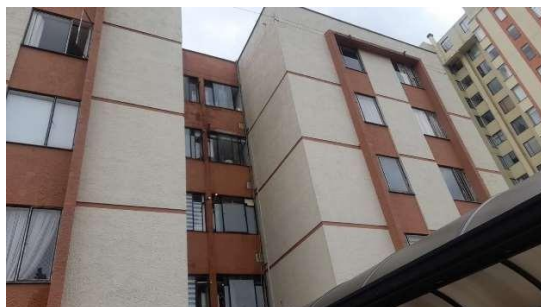
Estado de las fachadas y muros perimetrales antes de las intervenciones.

Fachadas y muros del edificio durante y después de la aplicación de pintura.

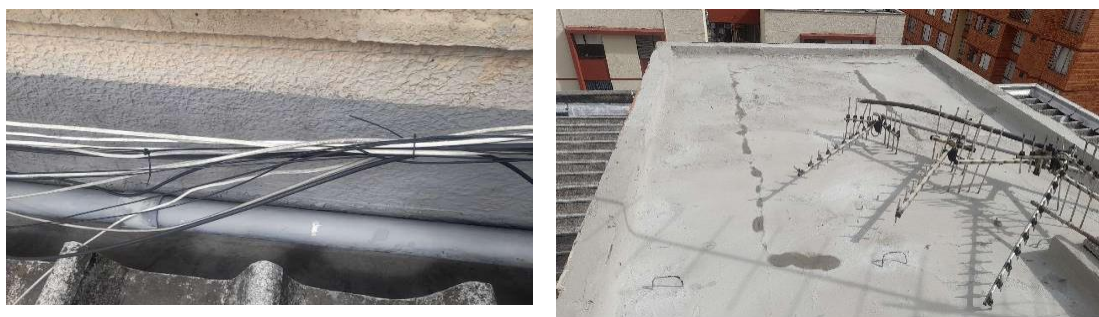
- En cuanto a las actividades que se realizaron en la zona de la cubierta y terraza de la portería se realizó el mantenimiento de los 12 sifones que se distribuyen a lo largo de la terraza del cuarto de máquinas y de la portería. Del mismo modo el contratista realizó el alistado de piso para la zona de la terraza de la portería y cuarto de máquinas para posteriormente realizar la impermeabilización de estas zonas.

Por último, el contratista también realizó la aplicación de mortero y nivelación para las vigas canales que se distribuyen a lo largo de la cubierta y la correspondiente impermeabilización de estas zonas.

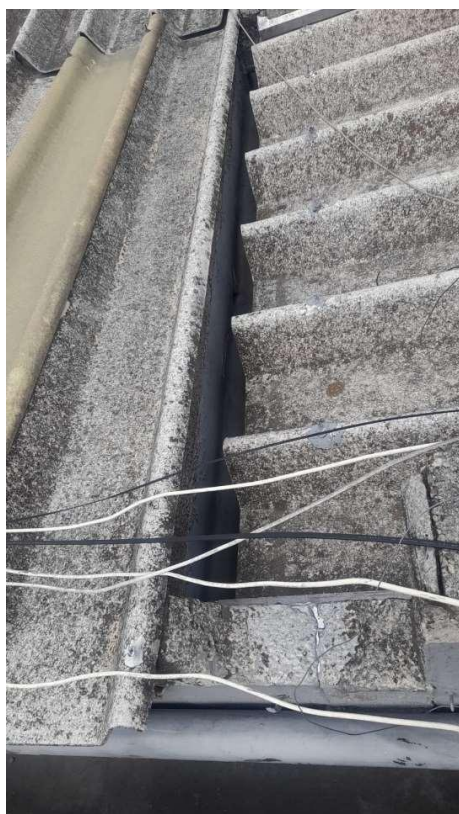
**Estado de las vigas canales antes de las intervenciones**

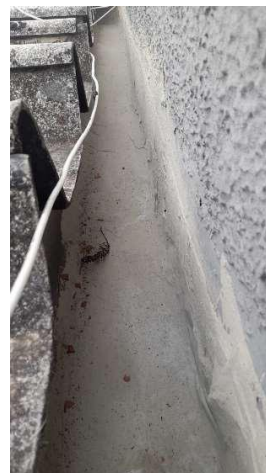
**Vigas canales y cubierta terraza después de las intervenciones.**

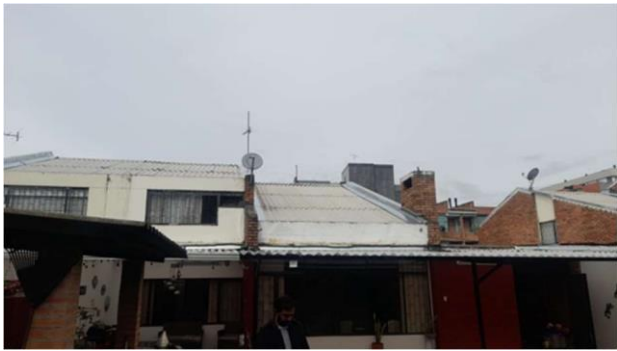
| SEMANA No.24 – DEL 04 DE DICIEMBRE AL 11 DE DICIEMBRE DE 2024 | | | |
|---|--|---|--|
| Zona Norte Casa Tunjitas – Revisión instalación de flanches y temas de filtraciones a raíz de la temporada de lluvias. | | Zona Norte Casa Tunjitas – Problemas de filtración encontrados durante la visita | |

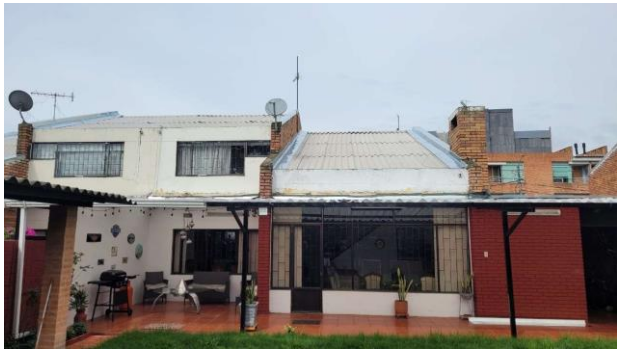
| SEMANA No.24 – DEL 04 DE DICIEMBRE AL 11 DE DICIEMBRE DE 2024 | | | |
|---|--|---|--|
| Zona Norte Casa Tunjitas – Revisión instalación de flanches y temas de filtraciones a raíz de la temporada de lluvias. | | Zona Norte Casa Tunjitas – Problemas de filtración encontrados durante la visita | |

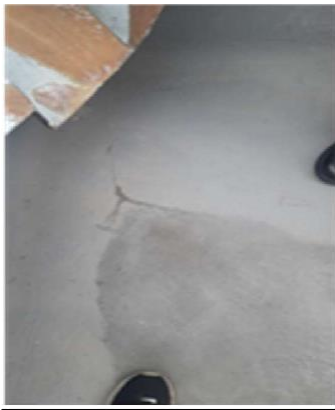
| <p><b>Zona Norte Edificio Quilla, Roda y Gavia – Empozamientos encontrados durante visita realizada por la supervisión, interventoría y entidad.</b></p> | <p><b>Zona Norte Edificio Quilla, Roda y Gavia – Afectaciones encontradas durante visita realizada por la supervisión, interventoría y entidad.</b></p> |

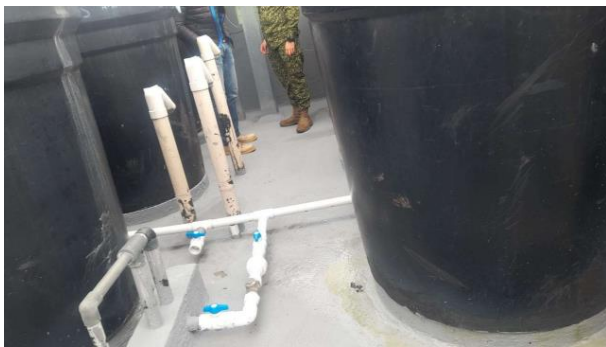
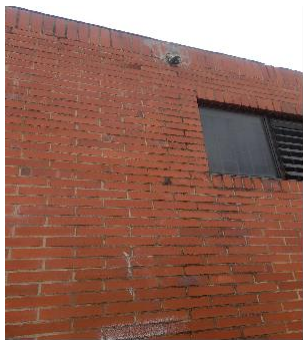
| <p><b>Zona Norte Edificio Quilla, Roda y Gavia – Afectaciones encontradas durante visita realizada por la supervisión, interventoría y entidad.</b></p> | <p><b>Zona Norte Edificio Quilla, Roda y Gavia – Afectaciones encontradas durante visita realizada por la supervisión, interventoría y entidad.</b></p> |

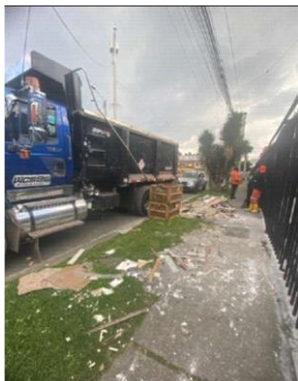
| <p><b>Zona Centro Casa acapulco 71-45 – Retiro de escombros</b></p> | <p><b>Zona Centro Casa acapulco 71-45 – Compilación de escombros producto de las actividades de cubierta</b></p> |

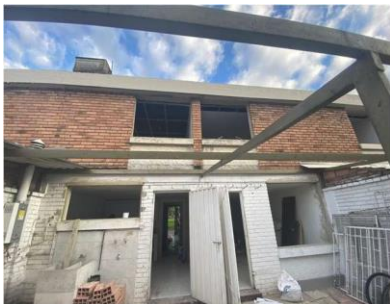
| | | Zona Centro Casa acapulco 71-45 – Desmonte de cubierta en lamina traslucida y mantenimiento de la estructura metálica que conforma la zona del patio. | |

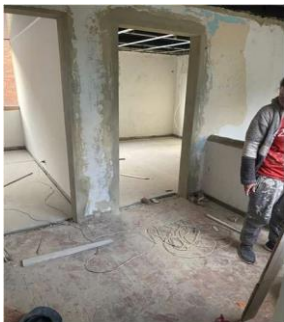
| | | Zona Centro Casa acapulco 71-45 – Resane en marcos de puertas | |

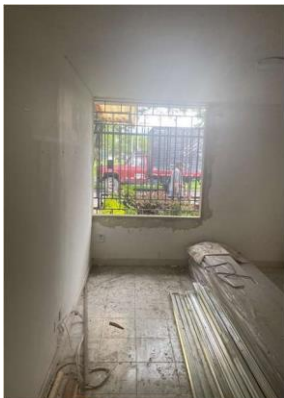
| | | Zona Centro Casa acapulco 71-45 – Resane de fillos de puertas y ventanas | |

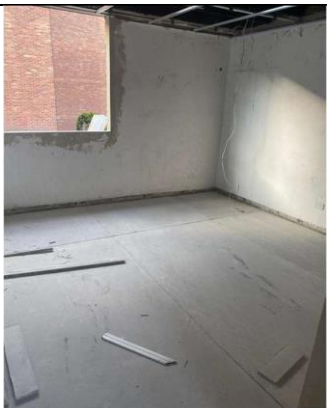
| | | Zona Centro Casa acapulco 71-45 – Instalación de piso en lámina super board | |

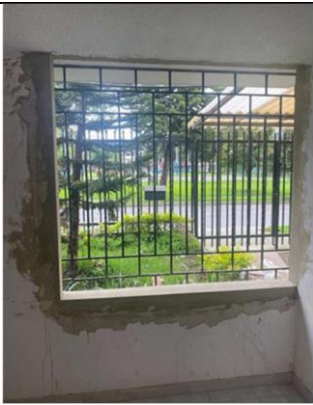
| | | Zona Centro Casa acapulco 71-39 – Desmonte de rejas y mantenimiento de ventanas | |

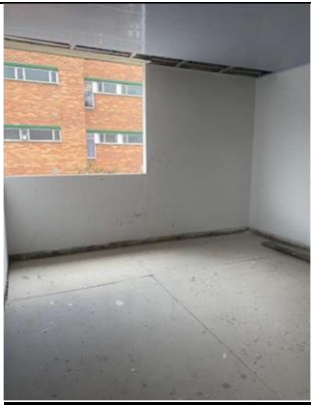
| | | Zona Centro Casa acapulco 71-39 – Instalación de cielo raso | |

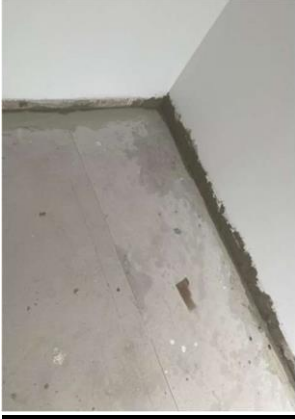
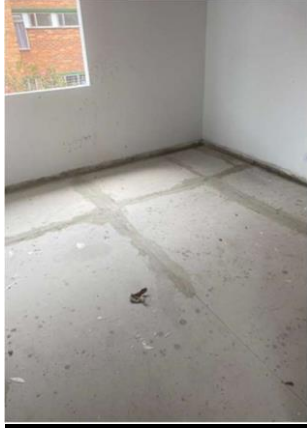
| Zona Centro Casa acapulco 71-39 – Resane de guarda escobas | Zona Centro Casa acapulco 71-39 – Resane de guarda escobas |

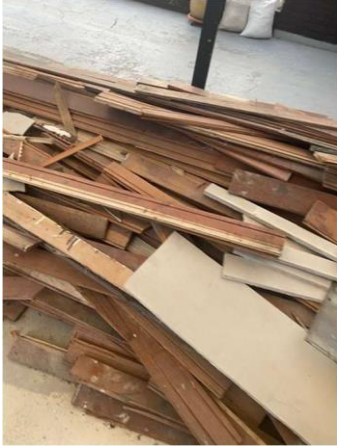
| Zona Centro Casa acapulco 71-39 – Retiro de cielo raso existente | Zona Centro Casa acapulco 71-39 – Resane de marcos de ventanas del primer piso. |

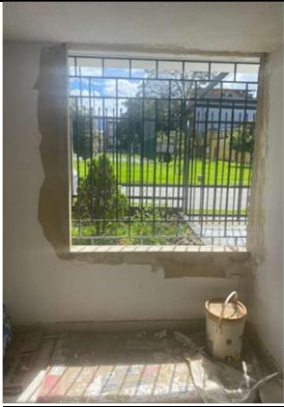
| Zona Centro Casa acapulco 71-29 – Resane de marcos de ventanas | Zona Centro Casa acapulco 71-29 – Afectación por humedad en zona de cielo raso instalado |

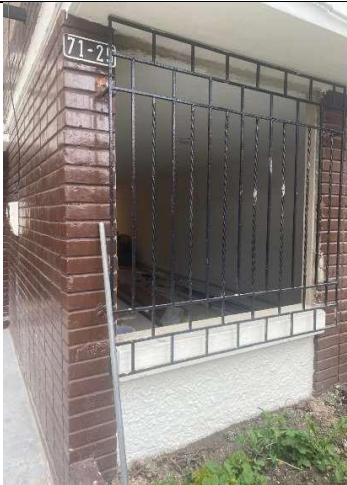
| <b>Zona Centro Casa acapulco 71-29 – Aplicación de pintura tipo koraza en fachada</b> | <b>Zona Centro Casa acapulco 71-29 – Pintando de lineales menores o iguales a 50cm color crema</b> |

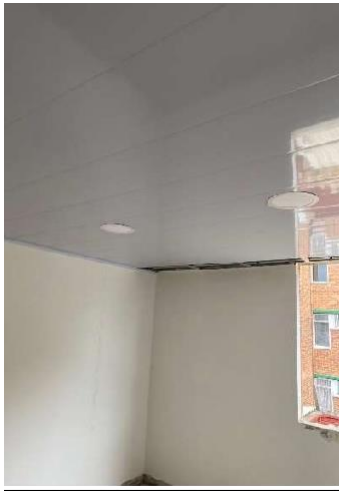
| <b>Zona Centro Casa acapulco 71-29 – Instalación de luminarias en segundo piso</b> | <b>Zona Centro Casa acapulco 71-29 – Acopio de material para instalación de piso en super board.</b> |

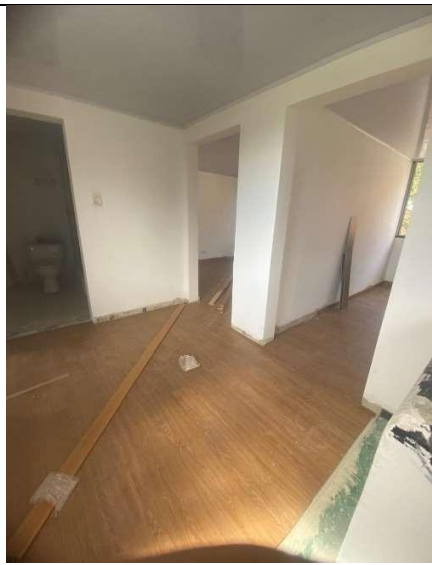
Zona Centro Casa acapulco 71-25 – Instalación de guardaescobas.

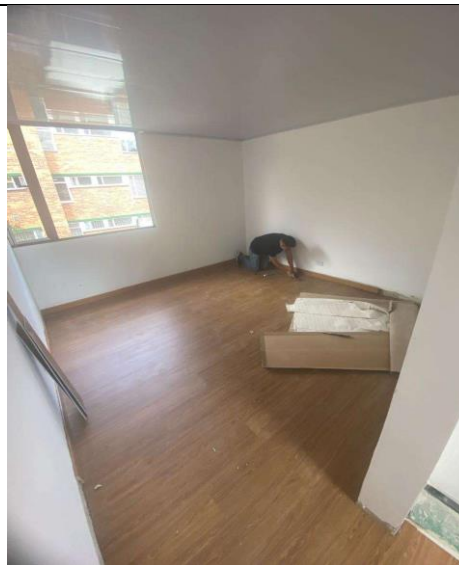
Zona Centro Casa acapulco 71-25 – Instalación de guardaescobas.

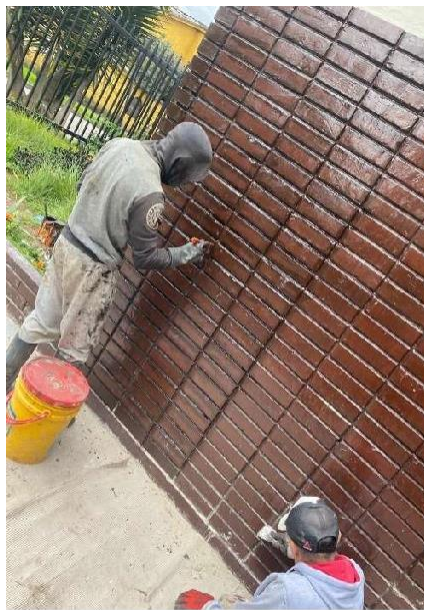
Zona Centro Casa acapulco 71-25 – Aplicación de pintura koraza color café en zona de fachada

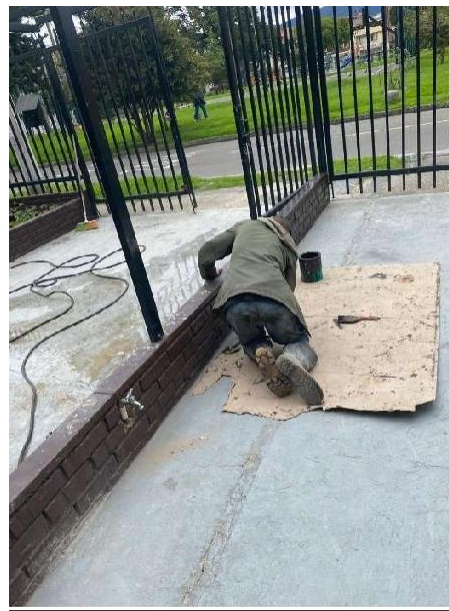
Zona Centro Casa acapulco 71-25 – Aplicación de pintura koraza color café en zona de fachada

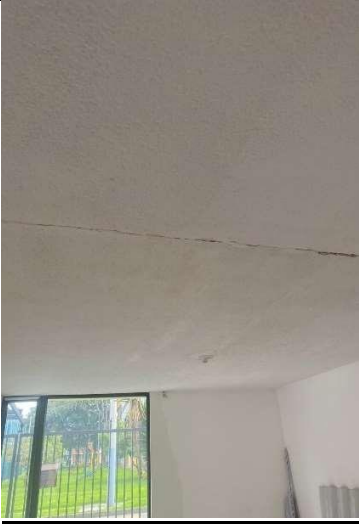
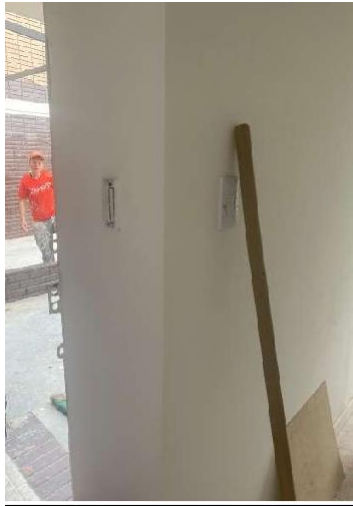
| Zona Centro Casa acapulco 71-25 – Aplicación de segunda capa de estuco y lijado | Zona Centro Casa acapulco 71-25 – Aplicación de segunda capa de estuco y lijado. |

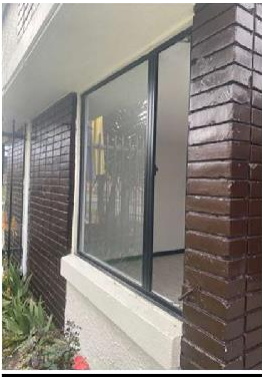
| Zona Centro Casa acapulco 71-17 – Aplicación de pintura tipo koraza color crema y café para fachada principal | Zona Centro Casa acapulco 71-17 – Instalación de cielo raso en PVC |

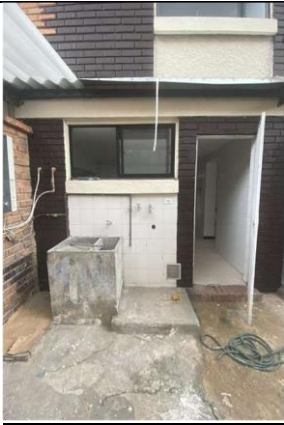
| <b>Zona Centro Casa acapulco 71-17 – Desmonte de cubierta existente y aplicación de pintura.</b> | <b>Zona Centro Casa acapulco 71-17 – Teja a instalar para zona de patio.</b> |

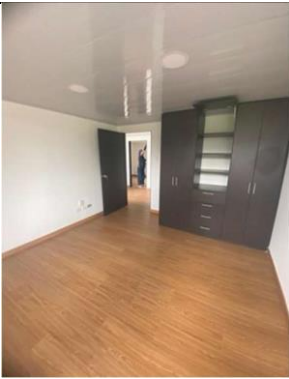
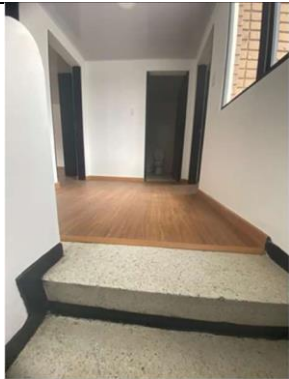
| Zona Centro Casa acapulco 71-21 – Correcciones sobre socalos. | Zona Centro Casa acapulco 71-21 – Correcciones sobre socalos. |

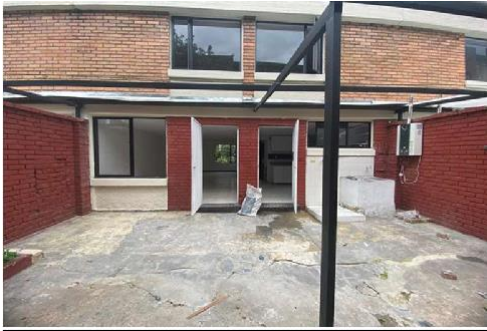
| <b>Zona Centro Casa acapulco 71-21 – Pintura de perfilera metálica que comprende la cubierta del patio</b> | <b>Zona Centro Casa acapulco 71-21 – Limpieza general de habitaciones y zona común</b> |

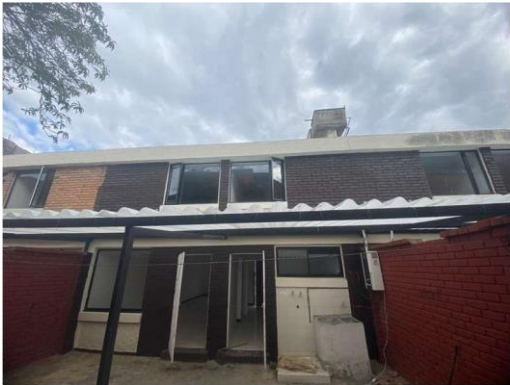
| <b>Zona Centro Casa acapulco 71-21 – Instalación de teja en policarbonato ondulado para cubierta en zona de patio.</b> | <b>Zona Centro Casa acapulco 71-21 – Limpieza zona de la cocina</b> |

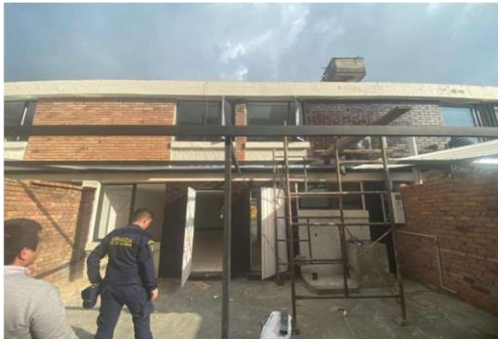
| <b>Zona Centro Casa acapulco 71-11 – Mantenimiento de estructura de cubierta de patio</b> | <b>Zona Centro Casa acapulco 71-11 – Mantenimiento de estructura de cubierta de patio</b> |

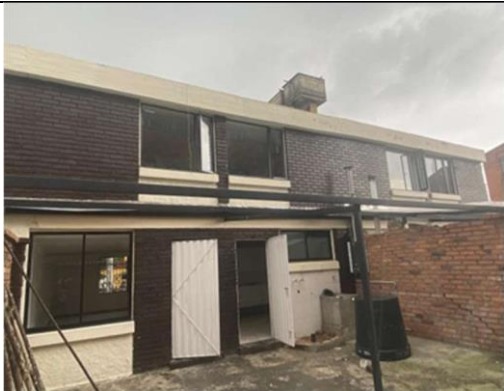
| <b>Zona Centro Casa acapulco 71-11 – Mantenimiento de estructura de cubierta de patio</b> | <b>Zona Centro Casa acapulco 71-11 – Aplicación de pintura color koraza para fachada patio.</b> |

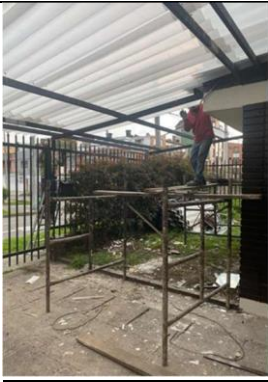
| Zona Centro Casa acapulco 71-07 – Instalación de teja en cubierta patio principal. | Zona Centro Casa acapulco 71-07 – Mantenimiento estructura cubierta patio principal |

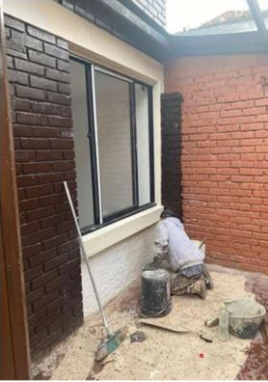
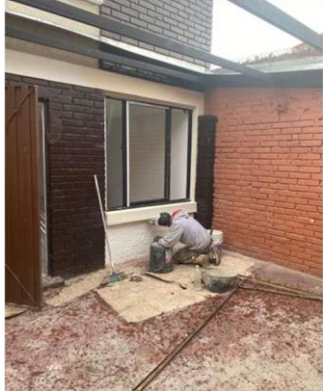
| Zona Centro Casa acapulco 71-07 – Aplicación de pintura tipo koraza para zona de patio | Zona Centro Casa acapulco 71-07 – Aplicación de pintura tipo koraza para zona de patio |

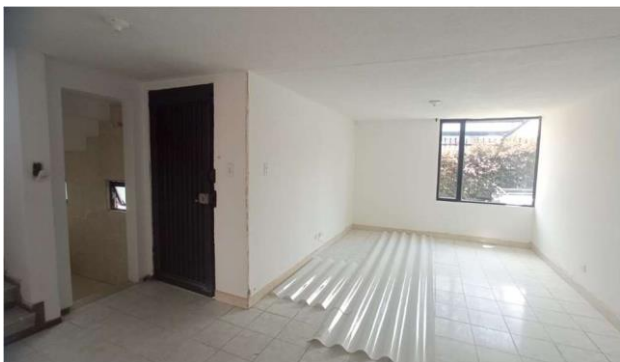
| Zona Centro Casa acapulco 71-07 – Zonas estucadas | Zona Centro Casa acapulco 71-07 – Zonas estucadas |

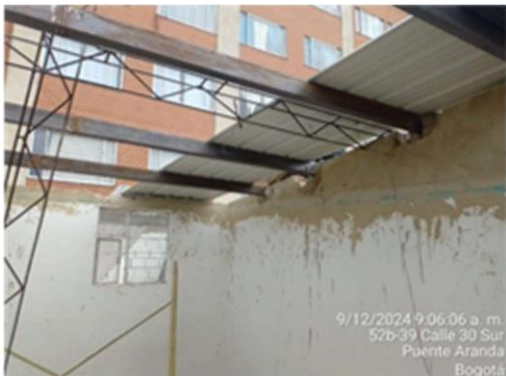
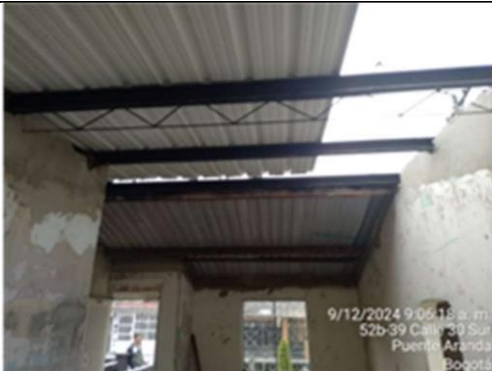
| <b>Zona Sur Casa el tejaz 52b-38 – Instalación de cubierta y caballetes</b> | <b>Zona Sur Casa el tejaz 52b-38 – Instalación de cubierta y caballetes</b> |

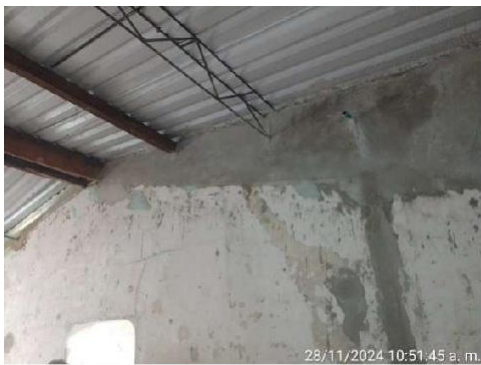
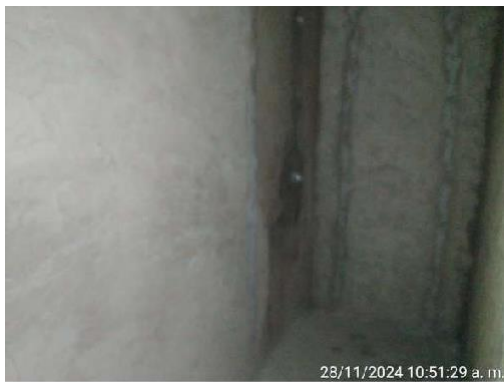
| <b>Zona Sur Casa el tejaz 52b-38 – Pañetes en área social de muro y baño</b> | <b>Zona Sur Casa el tejaz 52b-38 – Pañetes en área social de muro y baño</b> |

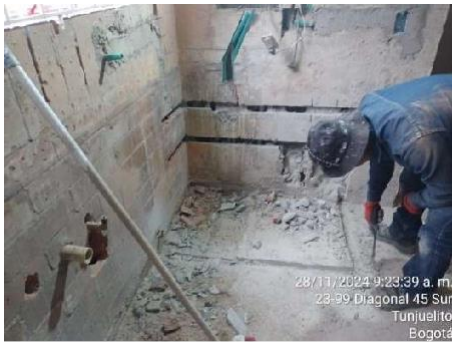
| <b>Zona Sur Apartamento 115 Torre 8 Multifamiliar Cauca – Prolongación de tubería de agua caliente y fría</b> | <b>Zona Sur Apartamento 115 Torre 8 Multifamiliar Cauca – Resane de tramo en el cual se prolongo la tubería</b> |

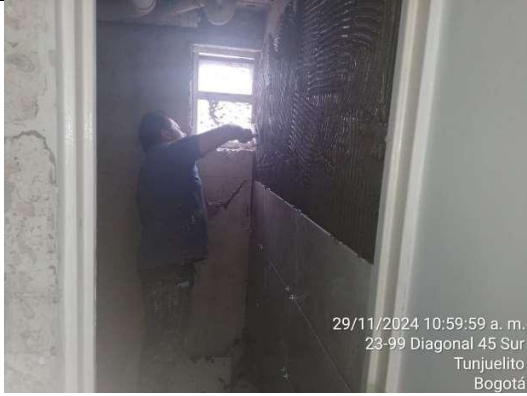
| <b>Zona Sur Apartamento 115 Torre 8 Multifamiliar Cauca –<br/>Instalación de enchape en muros</b> | <b>Zona Sur Apartamento 115 Torre 8 Multifamiliar Cauca –<br/>Prolongación tubería de agua fría y caliente</b> |

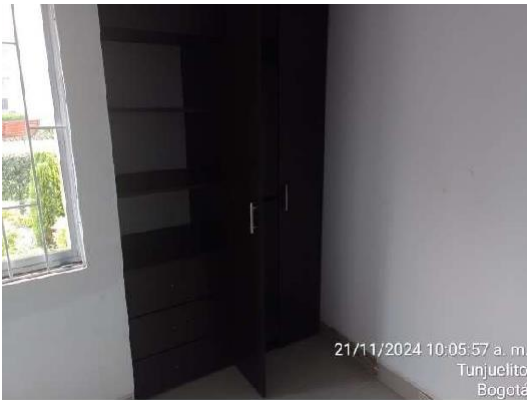
| <b>Zona Sur Apartamento 112 Torre 8 Bloque 5 Multifamiliar<br/>Choco - Instalación de mobiliario de closet</b> | <b>Zona Sur Apartamento 112 Torre 8 Bloque 5 Multifamiliar<br/>Choco - Instalación de mobiliario zona de cocina</b> |

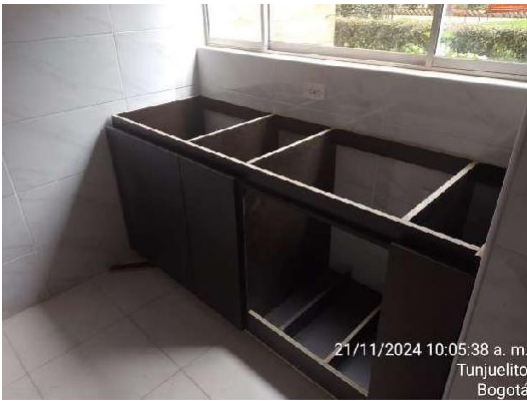
| <b>Zona Sur Apartamento 112 Torre 8 Bloque 5 Multifamiliar<br/>Choco - Instalación de mobiliario zona de cocina</b> | <b>Zona Sur Apartamento 112 Torre 8 Bloque 5 Multifamiliar<br/>Choco - Instalación de mobiliario de closet</b> |

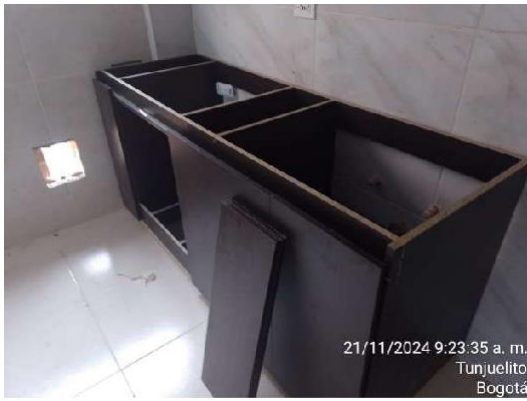
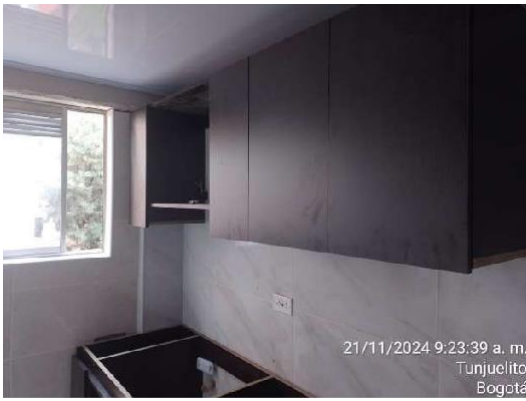
| <b>Zona Sur Apartamento 338 Torre 19 Multifamiliar Antioquia –<br/>Instalación mobiliario de madera zona cocina</b> | <b>Zona Sur Apartamento 338 Torre 19 Multifamiliar Antioquia –<br/>Instalación mobiliario de madera zona cocina</b> |

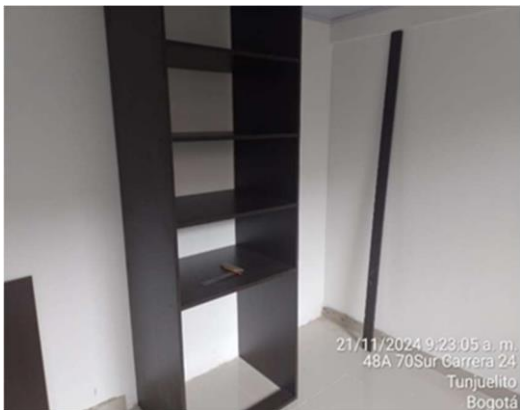
| <b>Zona Sur Apartamento 338 Torre 19 Multifamiliar Antioquia –<br/>Instalación mobiliario closet</b> | <b>Zona Sur Apartamento 338 Torre 19 Multifamiliar Antioquia –<br/>Compilación de mobiliario de carpintería de madera.</b> |

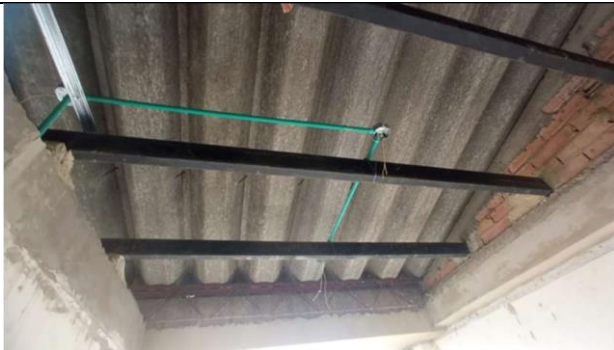
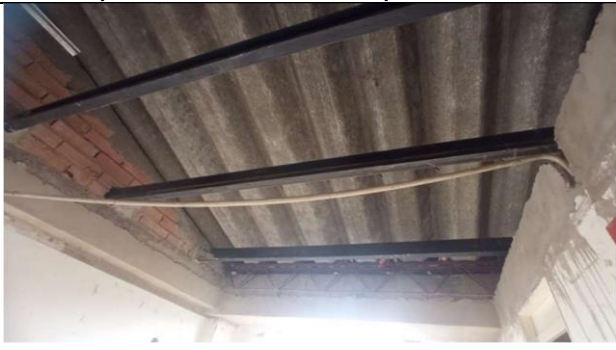
| <b>Edificio El Vigía – Inmunización perfilería cubierta</b> | <b>Edificio El Vigía – Inmunización perfilería cubierta</b> |

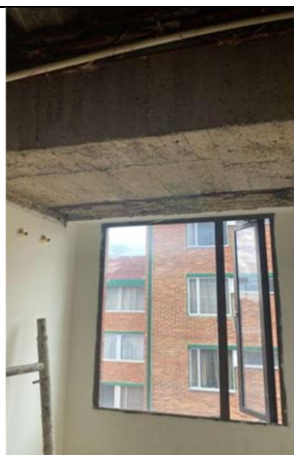
**Edificio El Vigía – Aplicación de pañete a zona de aumento de altura**

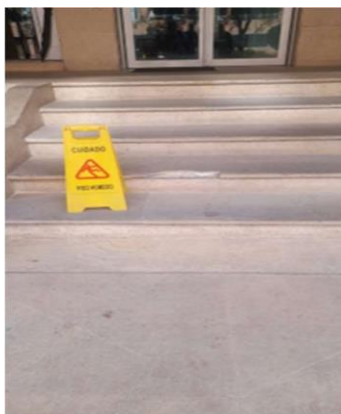
**Zona Edificio Insignia – Zonas de la escalera principal que necesitan cambio de piedra muñeca**

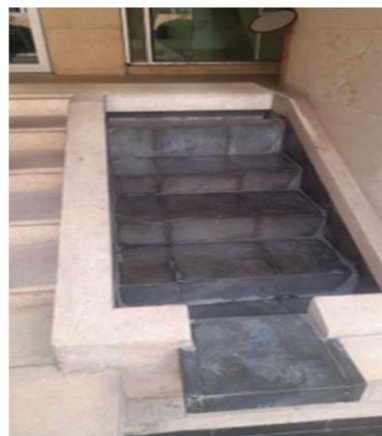
**Zona Edificio Insignia – Mantenimiento de la zona de abastecimiento de la fuente principal**

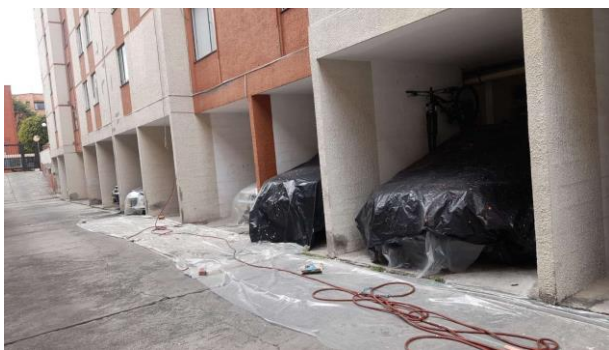
| <b>Zona Edificio Cedral 1 – Cobertura de vehículos y demás elementos que se puedan ensuciar al iniciar actividades</b> | <b>Zona Edificio Cedral 1 – Resane de las fachadas con mortero impermeabilizado</b> |

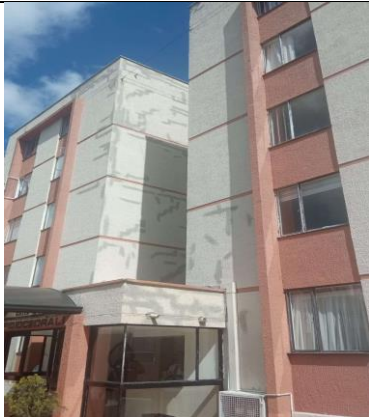
| <b>Zona Edificio Cedral 1 – Resane de las fachadas con mortero impermeabilizado</b> | <b>Zona Edificio Cedral 1 – Aplicación de primera mano de pintura tipo koraza</b> |

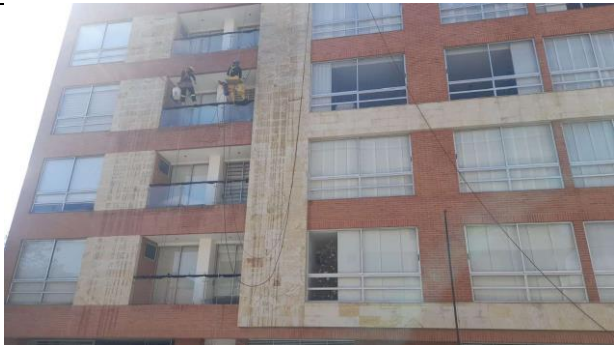
| <b>Zona Edificio El Portalón – Limpieza mecánica de fachada principal</b> | <b>Zona Edificio El Portalón – Limpieza mecánica de fosos</b> |

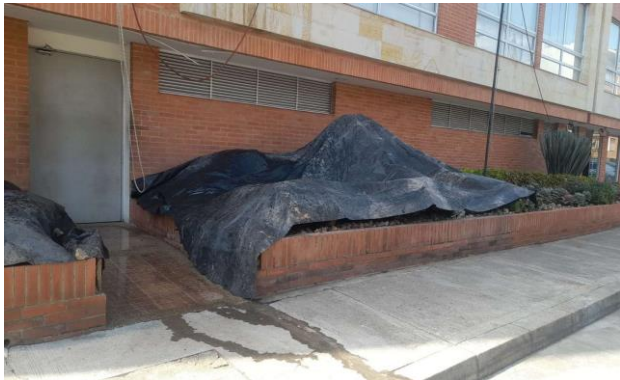
| <b>Zona Edificio El Portalón – Protección de elementos de jardinería</b> | <b>Zona Edificio El Portalón – Limpieza de la fachada principal</b> |

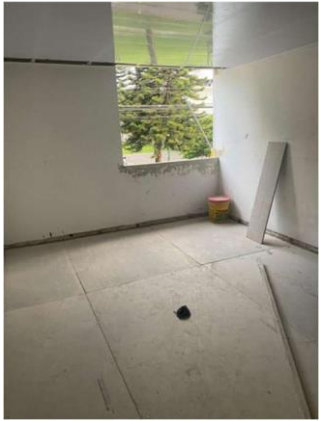
| <b>Zona Centro Casa Acapulco 71-45 – Resane de filos de vanos de puertas y ventanas</b> | <b>Zona Centro Casa Acapulco 71-45 – Instalación cielo raso y luminarias</b> |

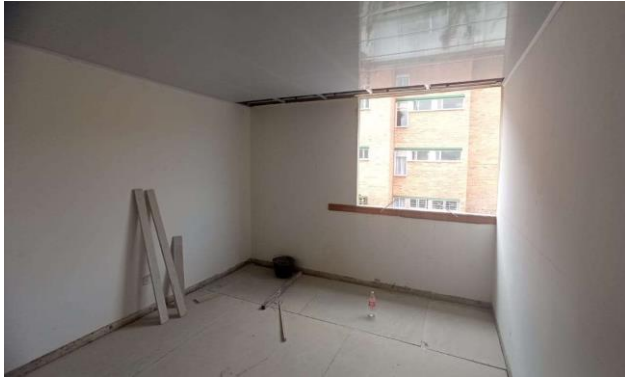
| <b>Zona Centro Casa Acapulco 71-45 – Resane de filos de puertas y ventanas e instalación de piso</b> | <b>Zona Centro Casa Acapulco 71-45 – Instalación de estructura para cielo raso en PVC</b> |

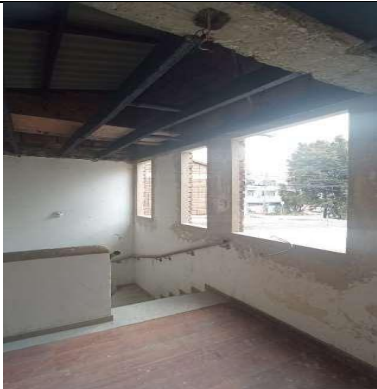
| <b>Zona Centro Casa Acapulco 71-45 – Resane de filos de ventanas e inmunización de perfiles de cubierta</b> | <b>Zona Centro Casa Acapulco 71-45 – Instalación de cielo raso</b> |

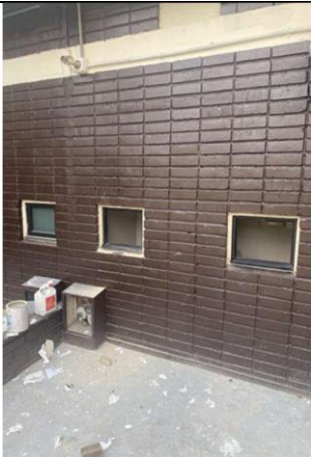
| <b>Zona Centro Casa Acapulco 71-29 – Aplicación de pintura tipo korasa</b> | <b>Zona Centro Casa Acapulco 71-29 – Resane vano ventana cocina</b> |

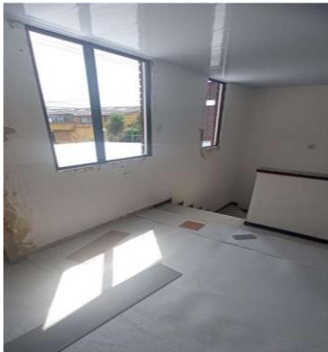
| <b>Zona Centro Casa Acapulco 71-29 – Instalación de marcos de ventanas</b> | <b>Zona Centro Casa Acapulco 71-29 – Mantenimiento zona cubierta patio</b> |

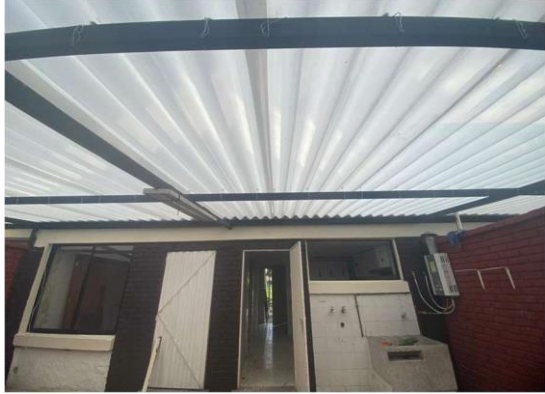
| <b>Zona Centro Casa Acapulco 71-29 – Instalación de teja en policarbonato ondulado.</b> | <b>Zona Centro Casa Acapulco 71-29 – Instalación de marco de ventanas</b> |

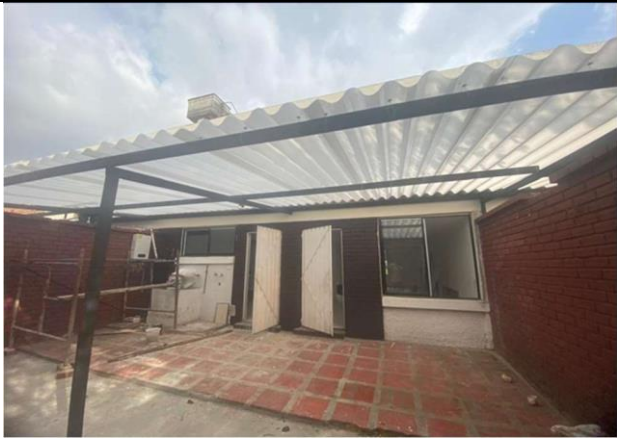
| <b>Zona Centro Casa Acapulco 71-25 – Instalación de teja en policarbonato ondulado</b> | <b>Zona Centro Casa Acapulco 71-25 – Aplicación de pintura korasa</b> |

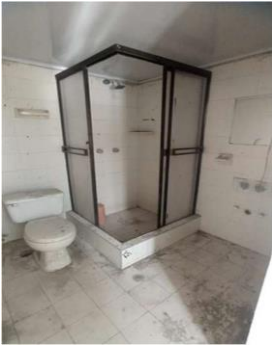
| <b>Zona Centro Casa Acapulco 71-25 – Instalación de sanitario y</b> | <b>Zona Centro Casa Acapulco 71-25 – Instalación de piso en superboard</b> |

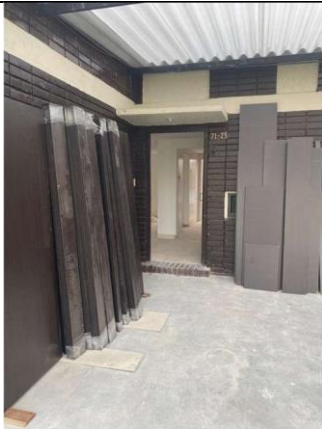
| <b>Zona Centro Casa Acapulco 71-25 – Disposición de material</b> | <b>Zona Centro Casa Acapulco 71-25 – Mantenimiento cubierta patio principal y aplicación pintura korasa</b> |

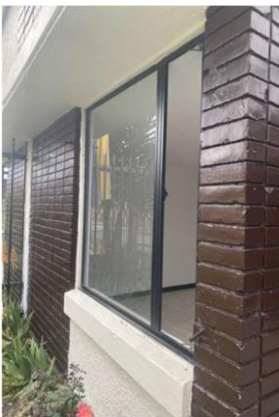
| <b>Zona Centro Casa Acapulco 71-17 - Retiro de escombros</b> | <b>Zona Centro Casa Acapulco 71-17 – Zona de baño</b> |
