| | <b>INFORME SUPERVISIÓN MENSUAL</b> | | |

**INFORME DE SUPERVISIÓN (INTERVENTORIA) No. 006 DEL CONTRATO No.069-ARC-CBNL06-2024**

LAPSO del 1 al 31 de diciembre de 2024

| OBJETO DEL CONTRATO | : | MANTENIMIENTO PREVENTIVO, CORRECTIVO Y/O RECUPERATIVO DE LAS INSTALACIONES DE VIVIENDAS Y/O ALOJAMIENTOS PARA OFICIALES, SUBOFICIALES E INFANTES DE MARINA DE LA ARMADA DE COLOMBIA, de acuerdo con las especificaciones técnicas- económicas descritas en el anexo "A" del presente contrato y los documentos que la integran. |

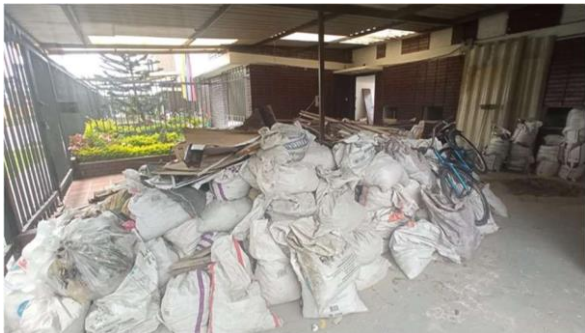
| <b>Zona Centro Casa Acapulco 71-49 – Resane de vanos de puertas y ventanas</b> | <b>Zona Centro Casa Acapulco 71-49 – Compilación de escombros</b> |

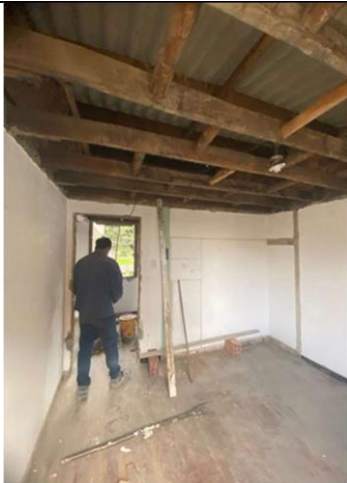
| Zona Centro Casa Acapulco 71-49 – Demolición de cielo raso en machimbre | Zona Centro Casa Acapulco 71-49 – Resane de vanos de puertas y ventanas |

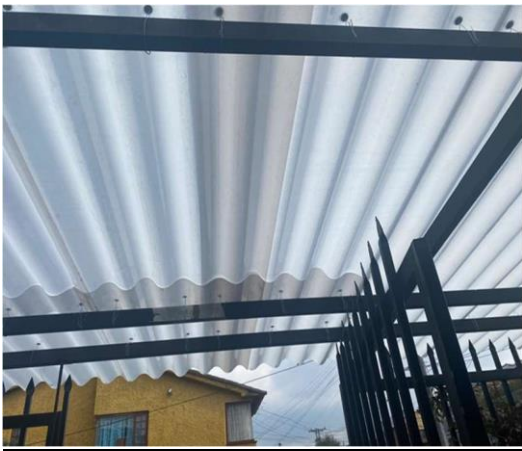
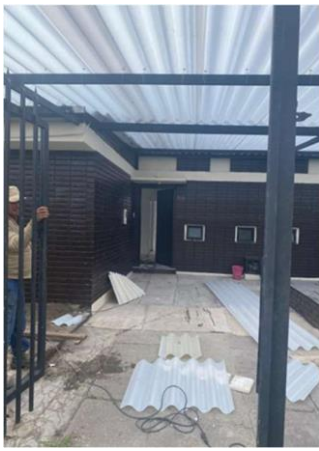
| Zona Centro Casa Acapulco 71-07 – Mantenimiento de perfilería de cubierta zona patio | Zona Centro Casa Acapulco 71-07 – Mantenimiento de perfilería de cubierta zona patio |

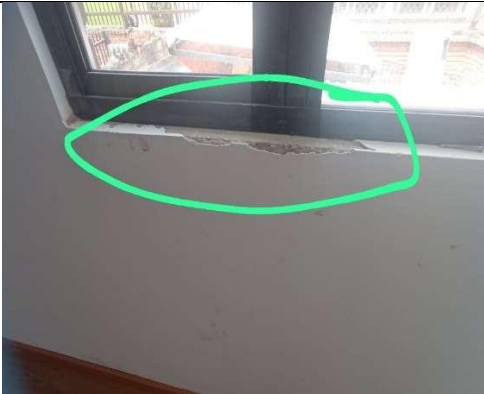
| Zona Centro Casa Acapulco 71-07 – Novedad de vano de ventana con estuco quebrantado | | Zona Centro Casa Acapulco 71-07 – Tomacorrientes por instalar | |

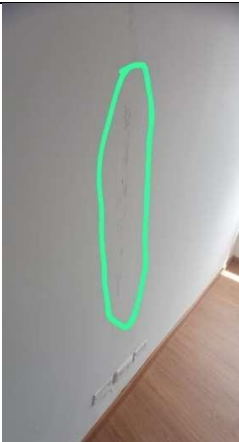
| Zona Centro Casa Acapulco 71-07 – Agrietamiento encontrado en pared estucado | | Zona Centro Casa Acapulco 71-07 – Tomacorrientes por instalar | |

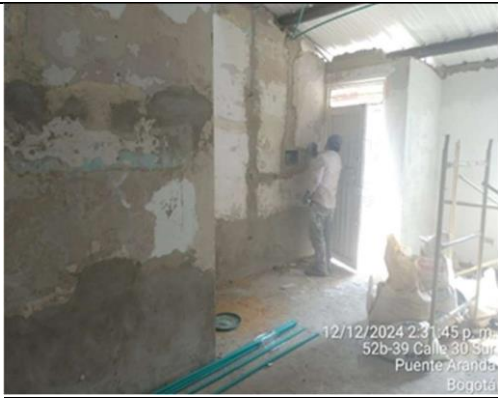
| Zona Sur Casa El Tejar 52b-38 – Escarificado de muros | | Zona Sur Casa El Tejar 52b-38 – Pañete de muros | |

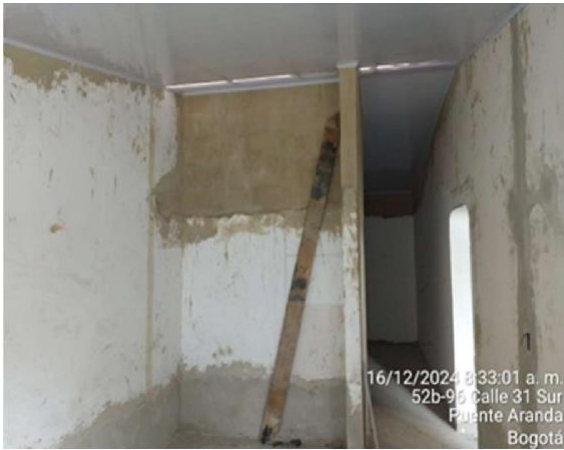
| <b>Zona Sur Casa El Tejar 52b-38 – Instalación de cielo raso y pañete a muros</b> | <b>Zona Sur Casa El Tejar 52b-38 – instalación de cielo raso</b> |

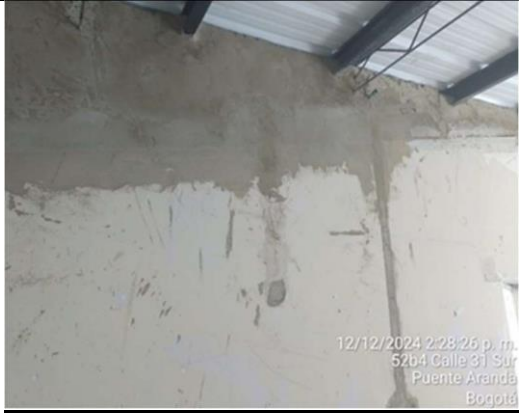
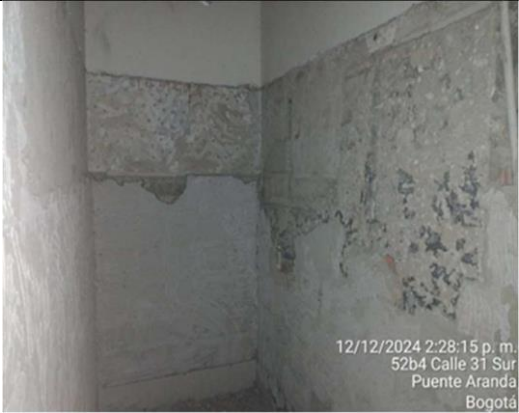
| <b>Zona Sur Apartamento 115 Torre 8 Multifamiliar Cauca - Escarificado de muro</b> | <b>Zona Sur Apartamento 115 Torre 8 Multifamiliar Cauca – Escarificado de muro</b> |

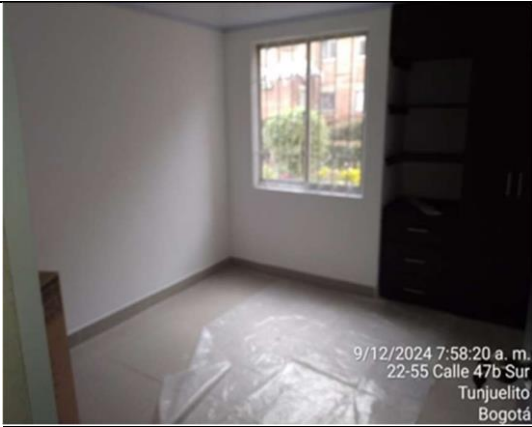
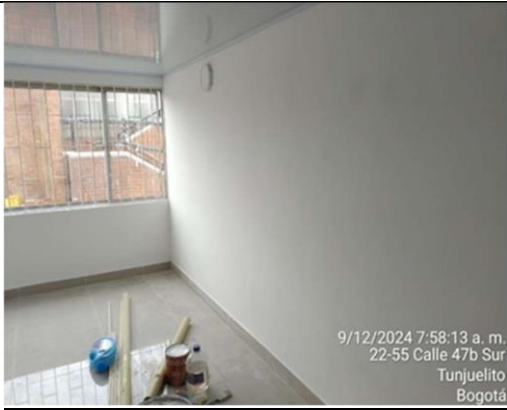
| <b>Zona Sur Apartamento 112 Bloque 5 Multifamiliar Choco – Limpieza general</b> | <b>Zona Sur Apartamento 112 Bloque 5 Multifamiliar Choco – Limpieza general</b> |

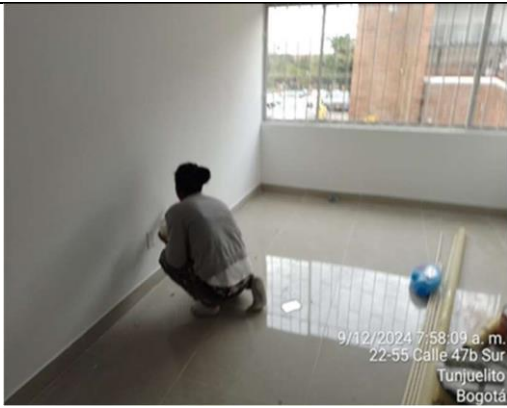
| <b>Zona Sur Apartamento 112 Bloque 5 Multifamiliar Choco – instalación de tomacorriente</b> | <b>Zona Sur Apartamento 112 Bloque 5 Multifamiliar Choco – instalación de closet</b> |

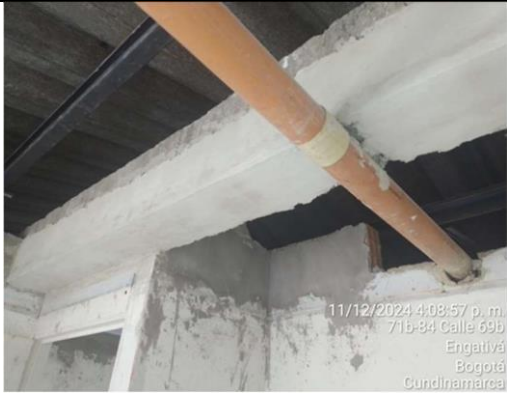
| <b>Edificio El Vigía – Pañete zona de alturas</b> | <b>Edificio El Vigía – Instalación de cielo raso</b> |

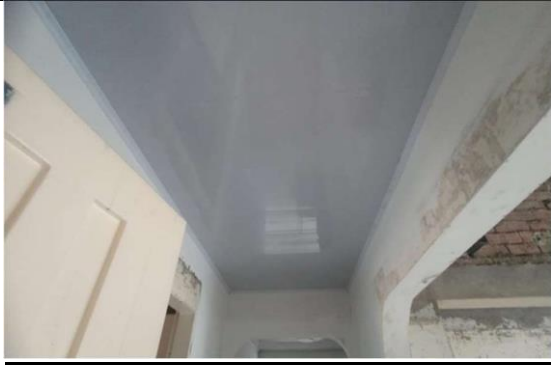
| <b>Edificio El Vigía – Instalación de cielo raso</b> | <b>Edificio El Vigía – Inmunización perfiles cubierta</b> |

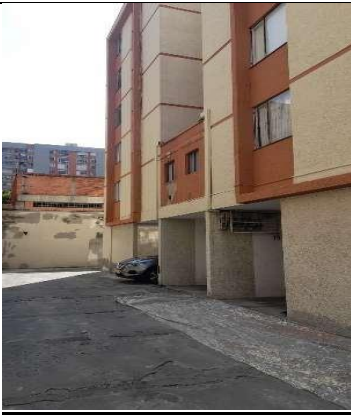
| <b>Zona Edificio Cedral 1 – Aplicación de pintura fachadas principales y resanes muros perimetrales</b> | <b>Zona Edificio Cedral 1 – Resane muro perimetral acceso parqueadero</b> |

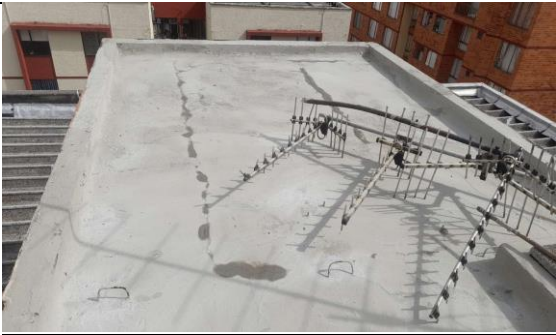
| <b>Zona Edificio Cedral 1 - Aplicación de mortero sobre zona de cubierta cuarto de maquinas</b> | <b>Zona Edificio Cedral 1 – Resane muro patio zona de juegos</b> |

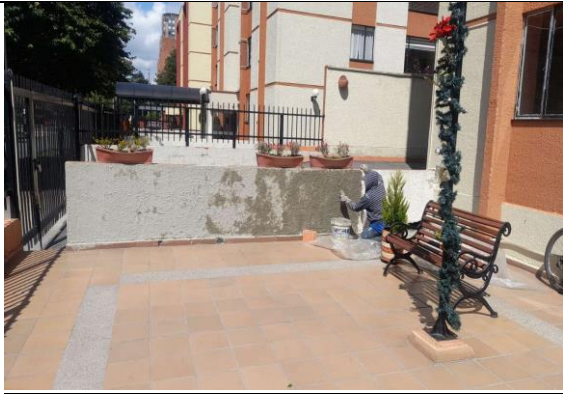
| Zona Edificio Cedral 1 - Aplicación de mortero sobre de muros porteria | Zona Edificio Cedral 1 – Limpieza de ventana |

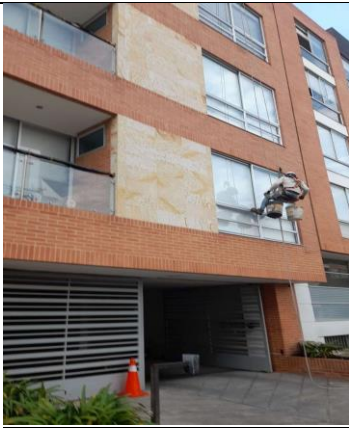
| Zona Edificio El Portalón – Limpieza de ventanas | Zona Edificio El Portalón – Impermeabilización fachada posterior |

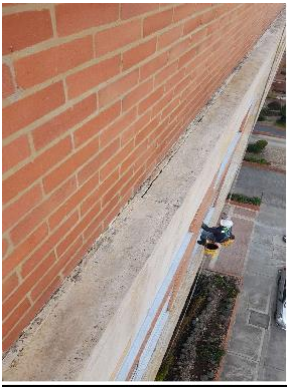
| Zona Edificio El Portalón – Limpieza de ventanas | Zona Edificio El Portalón – Aplicación de mortero fachadas edificaciones existentes. |

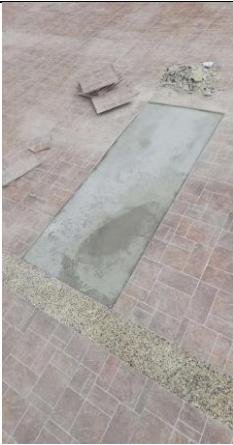
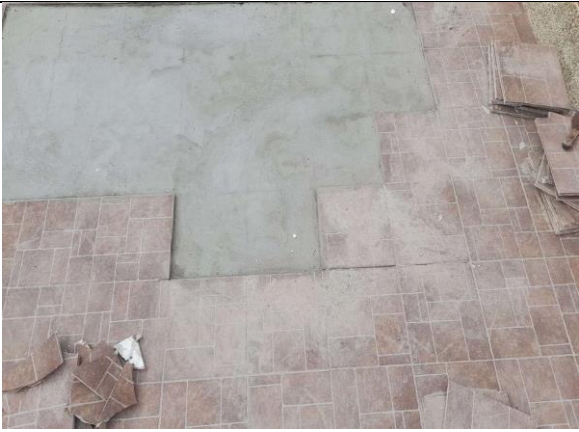
| Zona Edificio El Portalón – Demolición de cerámica existente | Zona Edificio El Portalón – Demolición de cerámica existente |

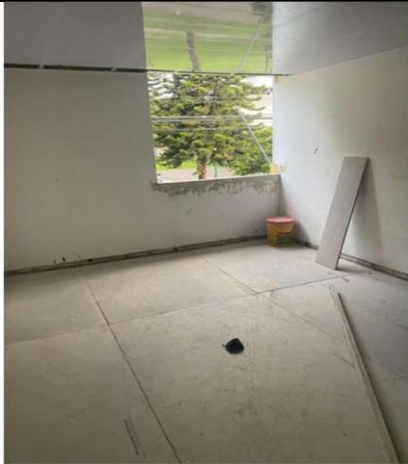
| Zona Centro Casa Acapulco 71-45 – resane de ventanas | Zona Centro Casa Acapulco 71-45 – instalación de piso en superboard |

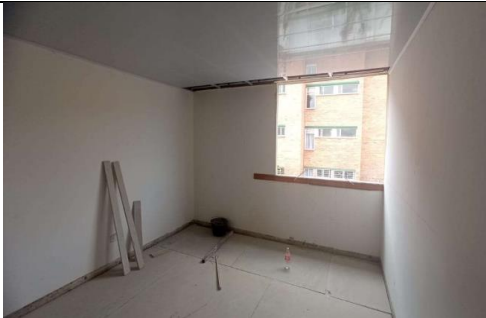
| Zona Centro Casa Acapulco 71-45 – instalación de cielo raso | Zona Centro Casa Acapulco 71-45 – instalación de estructura para cielo raso |

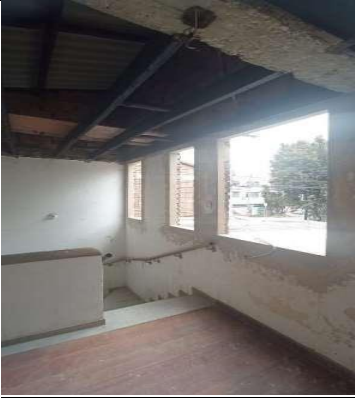
| Zona Centro Casa Acapulco 71-45 – inmunización de perfilera en madera de cubierta | Zona Centro Casa Acapulco 71-45 – instalación de cielo raso |

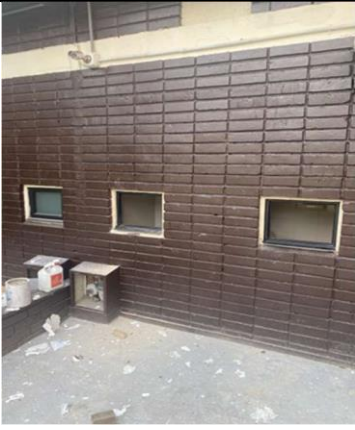
| Zona Centro Casa Acapulco 71-29 – aplicación de pintura tipo coraza para zona exterior | Zona Centro Casa Acapulco 71-29 – resane de ventana en zona de cocina |

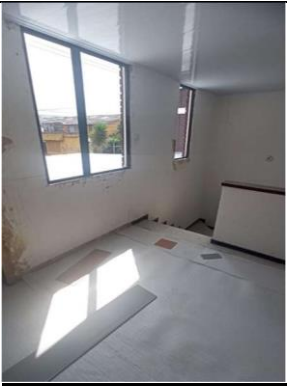
| Zona Centro Casa Acapulco 71-29 – instalación de cielo raso | Zona Centro Casa Acapulco 71-29 – mantenimiento de estructura de cubierta |

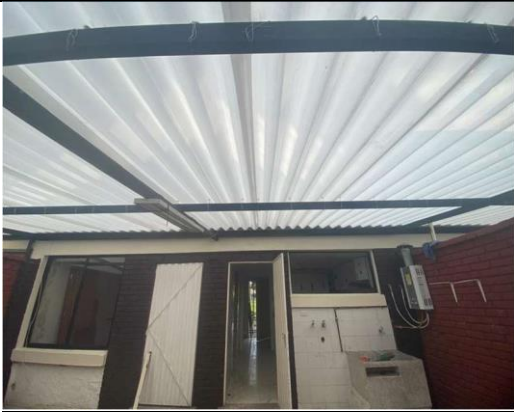
| Zona Centro Casa Acapulco 71-29 – instalación de teja en policarbonato | Zona Centro Casa Acapulco 71-29 – Instalación de marco de ventana en aluminio |

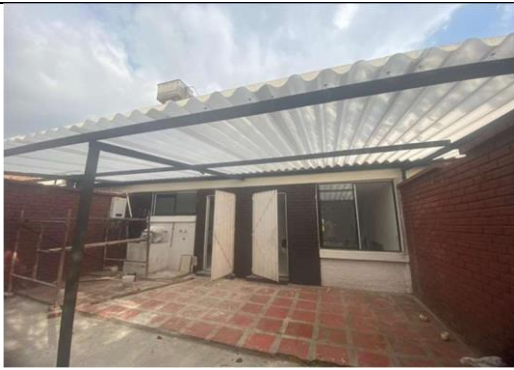
| Zona Centro Casa Acapulco 71-25 – instalación de teja en policarbonato | Zona Centro Casa Acapulco 71-25 – aplicación de pintura tipo coraza para zona exterior |

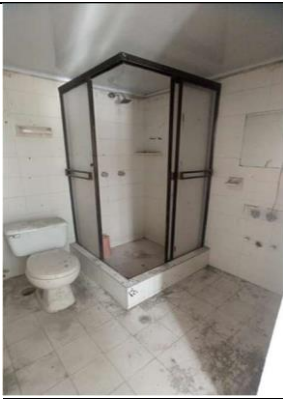
| Zona Centro Casa Acapulco 71-25 – Mantenimiento de baño | Zona Centro Casa Acapulco 71-25 – instalación de marcos en ventanas |

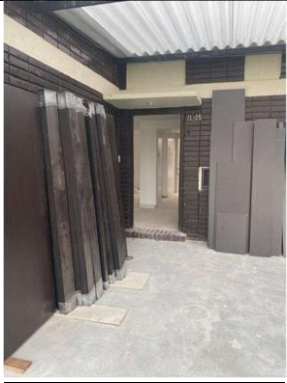
| Zona Centro Casa Acapulco 71-25 – compilación de material para instalación de piso | Zona Centro Casa Acapulco 71-25 - aplicación de pintura tipo coraza para zona exterior |

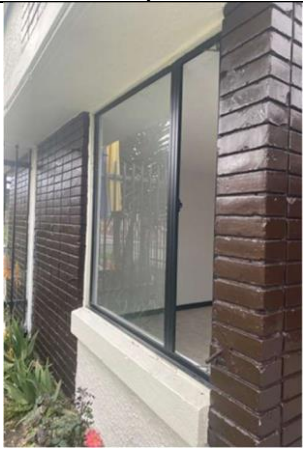
| Zona Centro Casa Acapulco 71-17 - aplicación de pintura tipo coraza para zona exterior | Zona Centro Casa Acapulco 71-17 – mantenimiento de baño |

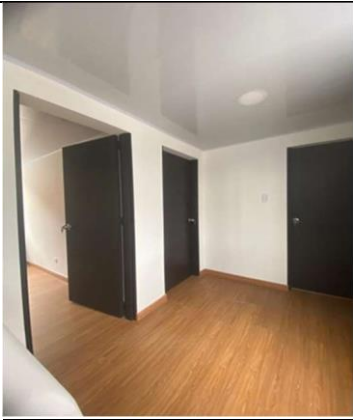
| Zona Centro Casa Acapulco 71-21 – Limpieza de área social | Zona Centro Casa Acapulco 71-21 – mantenimiento de baño |

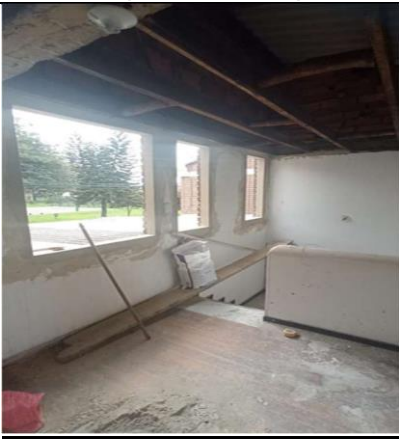
| Zona Centro Casa Acapulco 71-49 – retiro de cielo raso | Zona Centro Casa Acapulco 71-49 – acumulación y retiro de escombros |

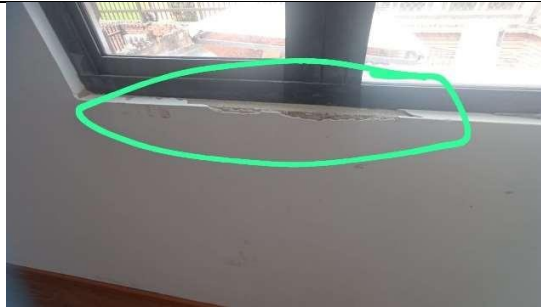
| Zona Centro Casa Acapulco 71-07 – resane de perfil ventana | Zona Centro Casa Acapulco 71-07 – instalación de toma |

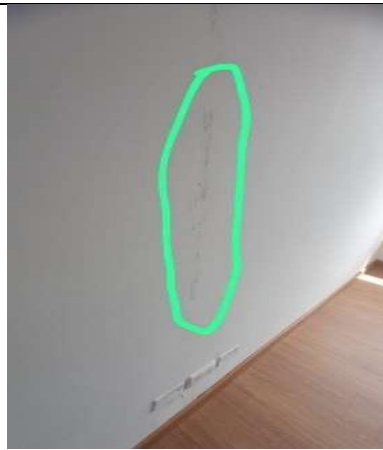
| Zona Centro Casa Acapulco 71-07 – resane de pared | Zona Centro Casa Acapulco 71-07 – instalación de interruptor |

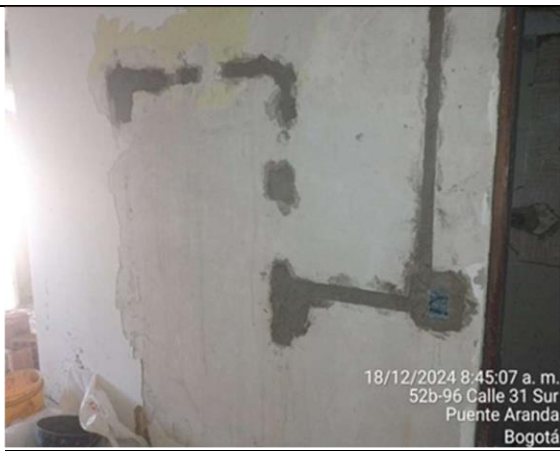
| Zona Sur Casa El Tejar 52-b-48 - resane de pared en mortero | Zona Sur Casa El Tejar 52-b-48 – Resane de muro en mortero |

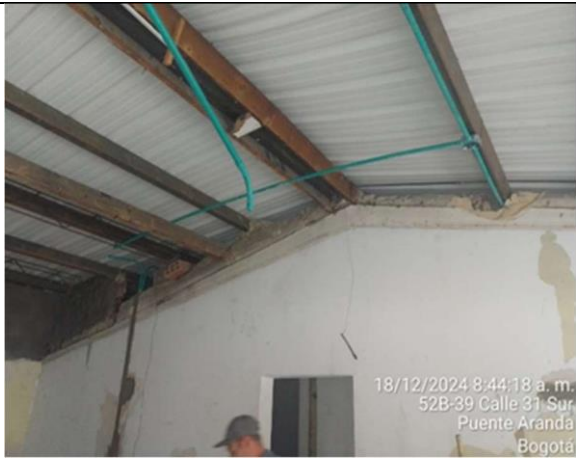
| <b>Zona Sur Casa El Tejar 52b-48 – instalación de red eléctrica</b> | <b>Zona Sur Casa El Tejar 52b-48 - instalación de red eléctrica</b> |

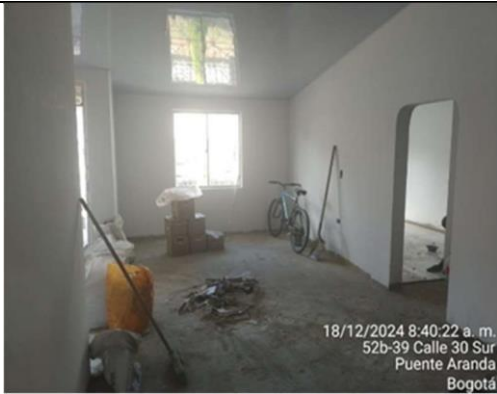
| <b>Zona Sur Casa El Tejar 52b-38 – limpieza de áreas</b> | <b>Zona Sur Casa El Tejar 52b-38 - Instalación de enchape</b> |

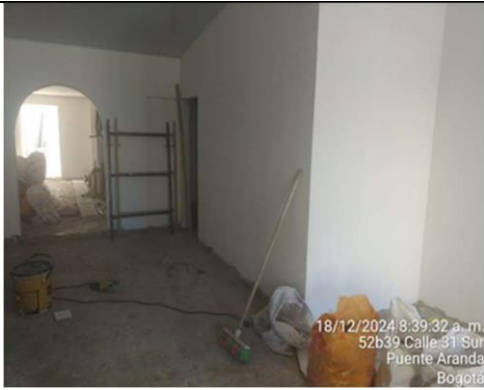
| <b>Zona Sur Casa El Tejar 52b-38 – limpieza de áreas</b> | <b>Zona Sur Casa El Tejar 52b-38 – Instalación de enchape</b> |

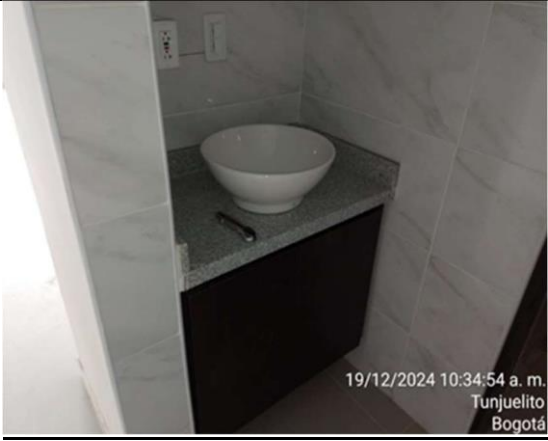
| <b>Zona Sur Apartamento 338 Torre 19 Multifamiliar Antioquia – instalación de lavamanos</b> | <b>Zona Sur Apartamento 338 Torre 19 Multifamiliar Antioquia – instalación de mueble de cocina</b> |

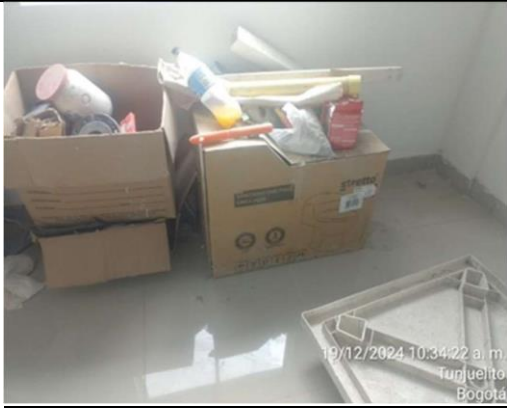
| <b>Zona Sur Apartamento 338 Torre 19 Multifamiliar Antioquia – acumulación de material</b> | <b>Zona Sur Apartamento 338 Torre 19 Multifamiliar Antioquia – resane de ventanas</b> |

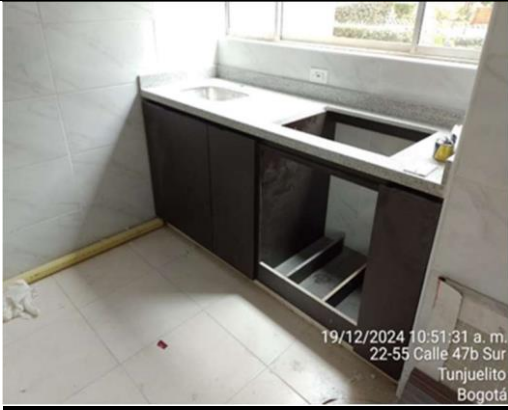
| <b>Zona Sur Apartamento 112 Bloque 5 Multifamiliar Choco – instalación de mueble de cocina</b> | <b>Zona Sur Apartamento 112 Bloque 5 Multifamiliar Choco – mantenimiento de baño</b> |

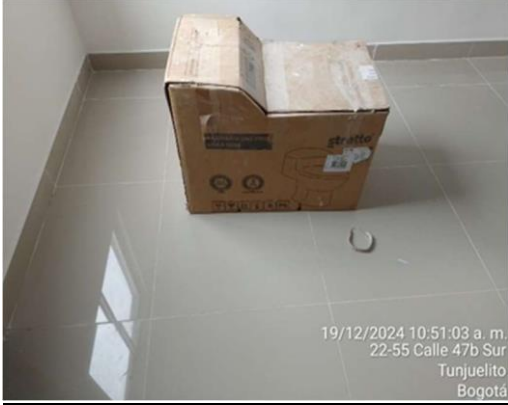
| <b>Zona Sur Apartamento 112 Bloque 5 Multifamiliar Choco – sanitario para instalar</b> | <b>Zona Sur Apartamento 112 Bloque 5 Multifamiliar Choco – enchape para instalar</b> |

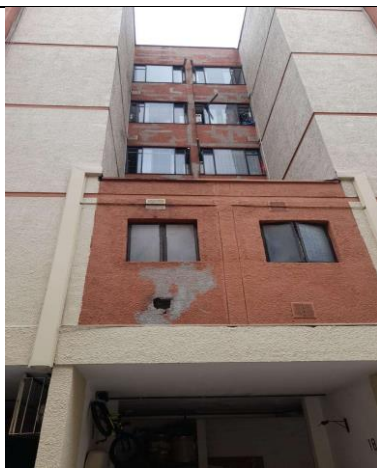
**Zona Edificio Cedral 1 – mantenimiento de fachadas**

- El contratista realizó la limpieza mecánica de las fachadas que componen a esta edificación incluyendo las ventanas. Posterior a la ejecución de esta actividad efectuó los resanes respectivos con mortero impermeabilizado a las zonas de las fachas principales de esta edificación que presentaban agrietamientos considerables los cuales fueran causales de filtración de agua hacia el interior de la edificación. Adicionalmente a las fachadas, se realizaron los resanes respectivos en zonas tales como los muros perimetrales que componen el cerramiento del edificio, algunos muros que componen la zona del sótano o parqueadero así como los muros que componen la reja de la fachada principal del edificio y los muros de la zona de la portería.

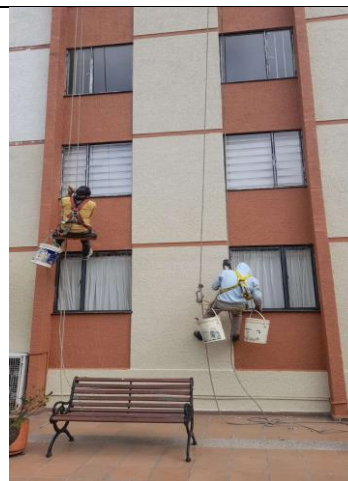
**Zona Edificio Cedral 1 – Limpieza de ventanas**

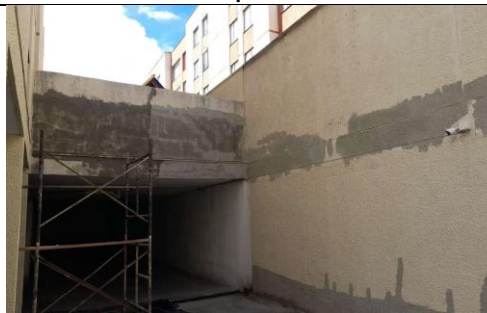
**Zona Edificio Cedral 1 – Resane de muro**

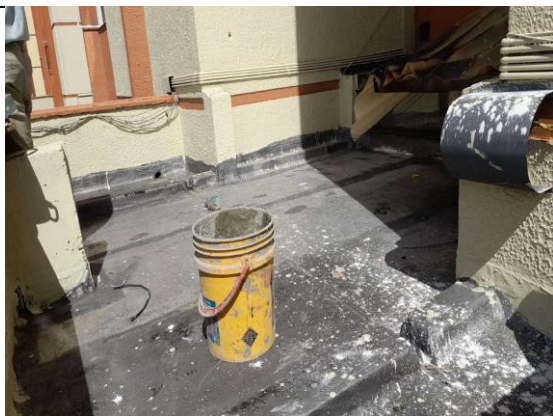
**Zona Edificio Cedral 1 – Impermeabilización zona porteria**

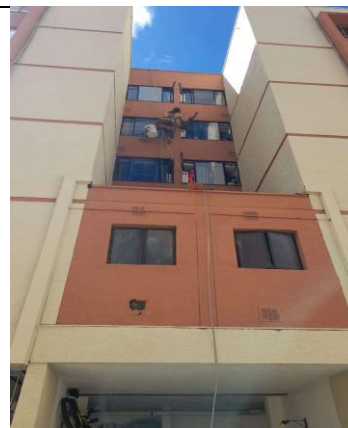
**Zona Edificio Cedral 1 – Limpieza ventana zona trasera patio**

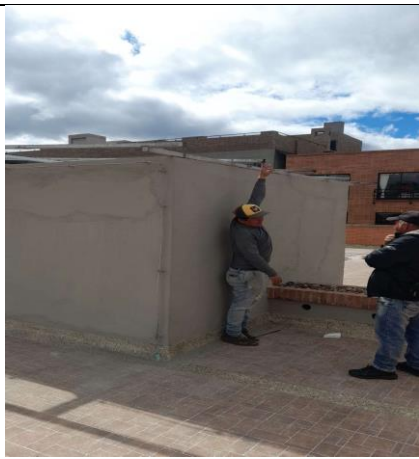
**Zona Edificio El Portalón – Revisión instalación de cubierta nueva**

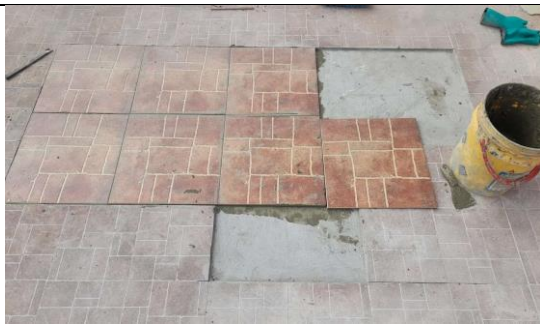
**Zona Edificio El Portalón – Instalación de enchape en zona exterior**

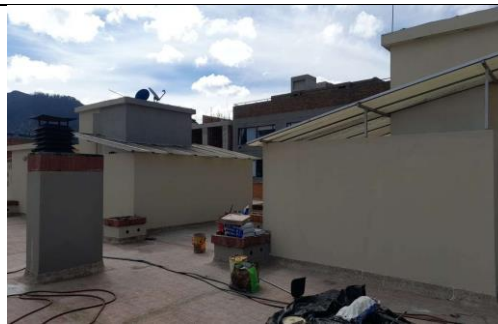
**Zona Edificio El Portalón – Pintura edificaciones presentes en terraza**

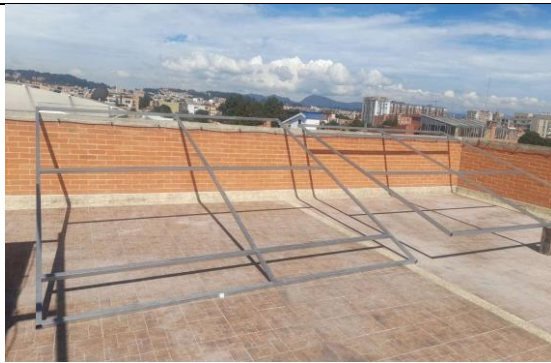
**Zona Edificio El Portalón – Armado estructura para cubiertas**

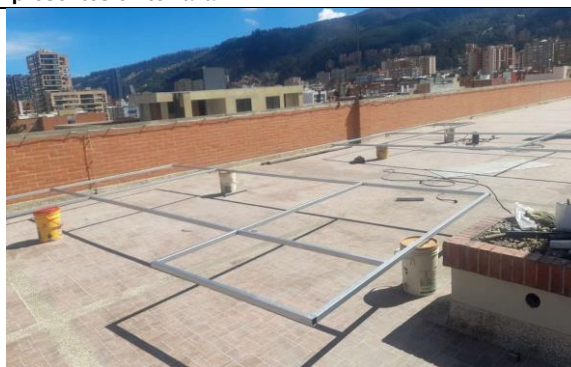
**Zona Edificio El Portalón – Armado estructura para cubiertas**
