| | 1. INFORMACION GENERAL | | |
| <p>La visita técnica se realizó el día 14 de octubre de 2025 en la intersección denominada “Crucero de Combia”, ubicada en el corregimiento de Combia, jurisdicción del municipio de Pereira. La finalidad de la visita fue reconocer las condiciones geométricas, operativas y de entorno del punto de encuentro vial, con el propósito de recopilar información preliminar que sirva de base para la formulación de la Orden de Servicio No. 4 – “Solución vial a la intersección Crucero de Combia”. Durante el recorrido se efectuó un levantamiento visual de las características físicas del sector, identificando aspectos relevantes de movilidad, accesibilidad, seguridad vial y ocupación del espacio público.</p> | | | |

## 2. DESCRIPCIÓN DE LA ZONA

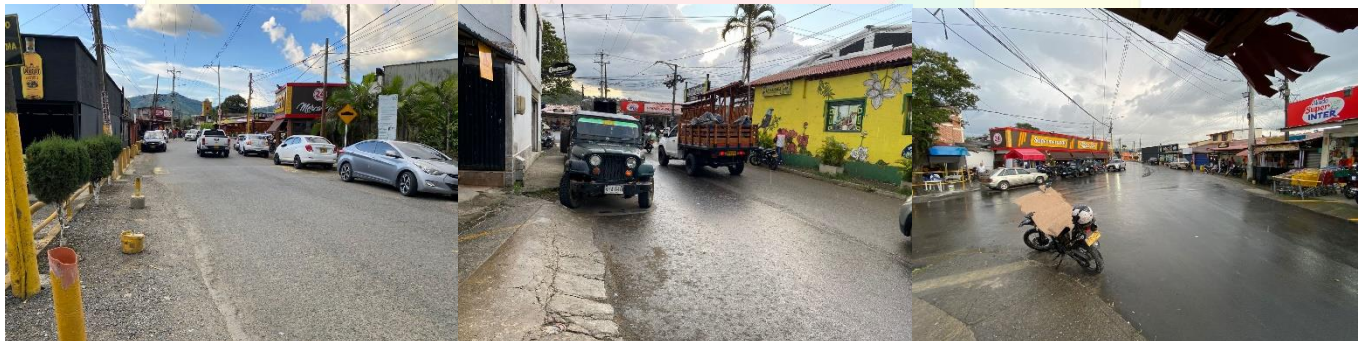
Durante el recorrido se identificó que la intersección constituye un punto de confluencia vial de alta complejidad, donde se presentan seis movimientos principales asociados a los flujos vehiculares provenientes de Pereira, Combia y Marsella. Geométricamente, la intersección cuenta con tres accesos y tres salidas, en los cuales los giros a la izquierda y los movimientos de cruce se concentran en un mismo punto, sin longitudes de entrecruzamiento seguras, lo que incrementa los niveles de conflicto y el riesgo de accidentalidad.

Imagen 2. Accesos de la intersección (Pereira, Marsella y Combia, respectivamente)

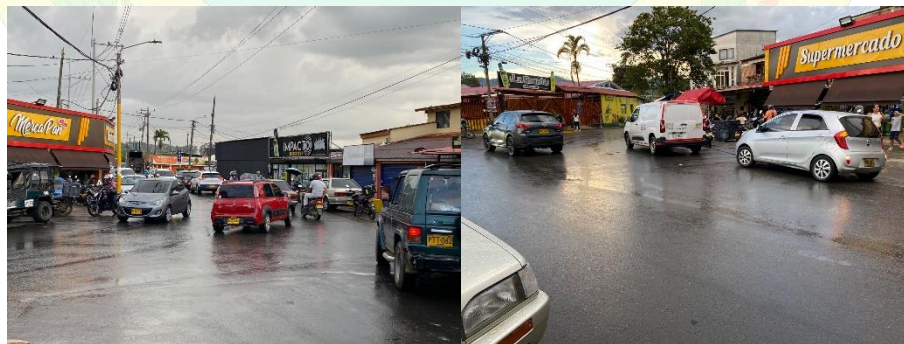
En el entorno inmediato de la intersección se evidenció una alta concentración de establecimientos de carácter comercial y recreativo, entre ellos supermercado, droguería, panadería, discotecas y estancquillos, la mayoría de los cuales se encuentran a borde de vía y sin áreas adecuadas para estacionamiento. En los pocos casos donde existen espacios destinados a esta actividad, su capacidad resulta insuficiente frente a la demanda, motivo por el cual los vehículos se estacionan de manera habitual sobre la calzada, generando reducción de la visibilidad, obstrucción parcial de los accesos y conflictos en las maniobras de giro.

Imagen 3. Establecimientos presentes en la intersección

- Establecimiento de horarios regulados de cargue y descargue para los establecimientos comerciales, de manera que se evite la ocupación simultánea de la vía durante los periodos de mayor tránsito.

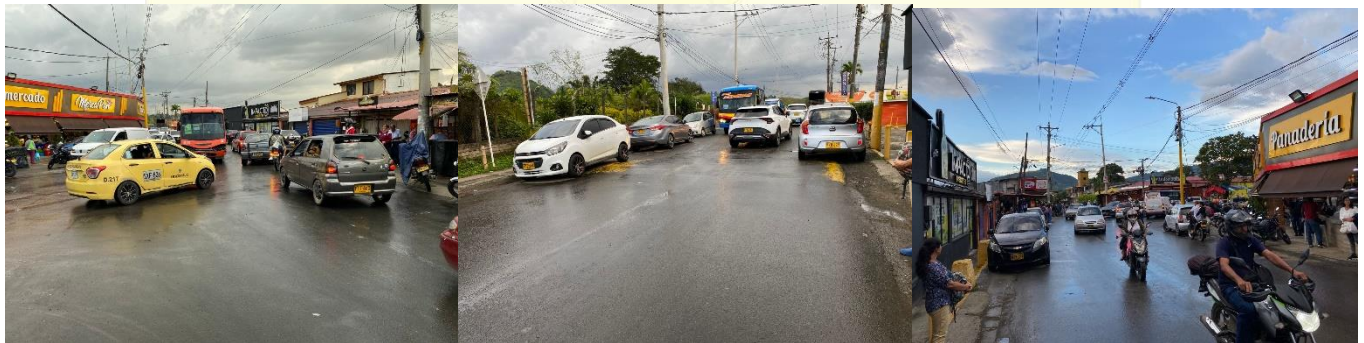
Adicionalmente, se observó una circulación constante de vehículos particulares, de servicio público y de transporte de carga liviana, especialmente aquellos destinados al abastecimiento de los comercios del sector. Esta condición, sumada a la ausencia de bahías de espera o zonas de cargue y descargue, contribuye a la congestión vehicular y al aumento de los conflictos operacionales dentro de la intersección.

Imagen 4. Congestión vehicular presentada en la intersección

- Ensanchamiento parcial de la vía que conecta con Pereira, con el fin de habilitar una bahía de estacionamiento o de regulación vehicular con una longitud estimada entre 70 y 100 metros, que permita ordenar las maniobras de parada y disminuir la interferencia sobre la calzada principal.

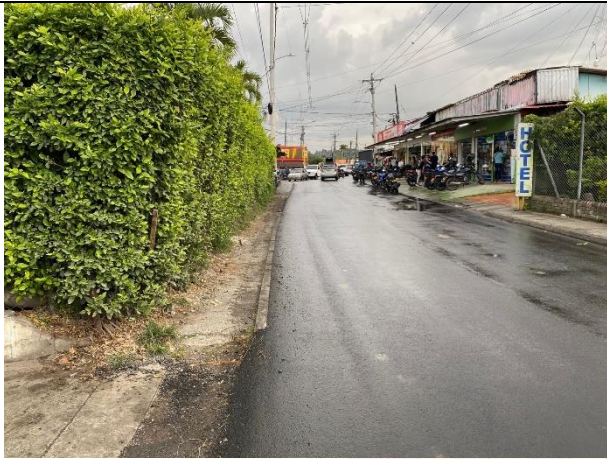
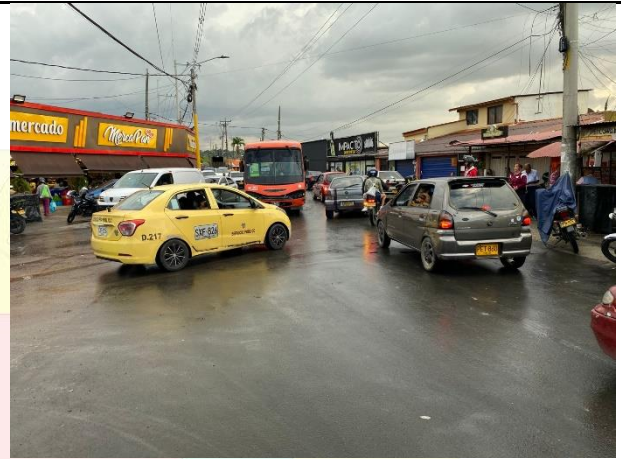
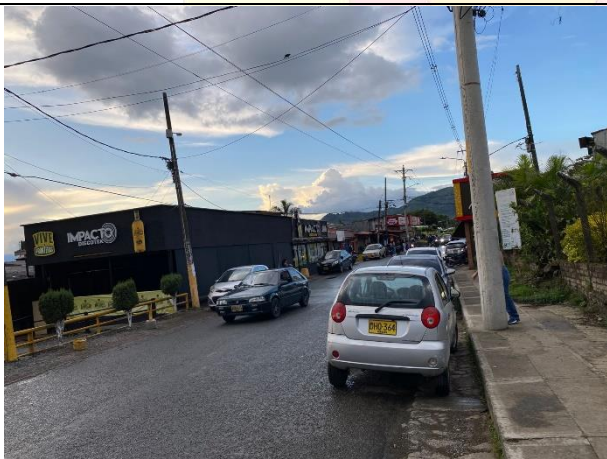
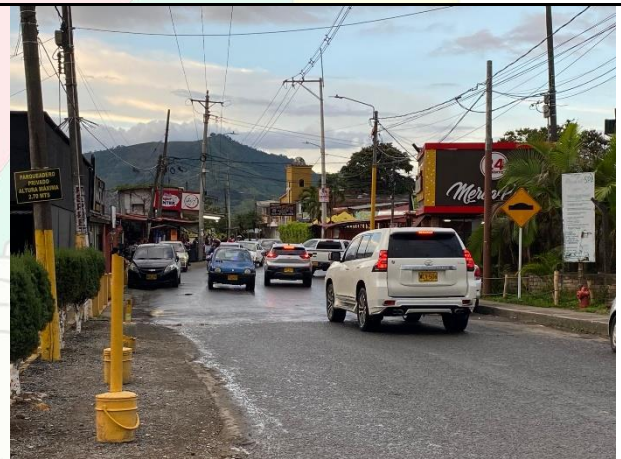
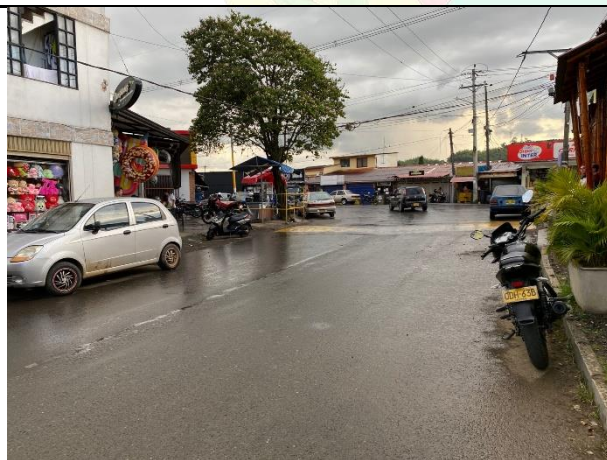
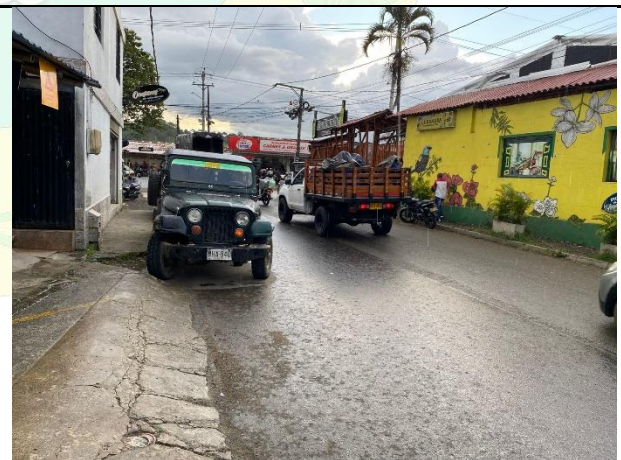
**Imagen 1.** Intersección Crucero de Combia
