# **INFORME PARCIAL 1 DE REALIZAR INTERVENTORÍA A LAS OBRAS DE MEJORAMIENTO ACUEDUCTO LA GLORIA 3 - CORREGIMIENTO EL HORMIGUERO**

CONTRATO No 4182.010.26.1.635-2025

Santiago de Cali, noviembre 4 de 2025

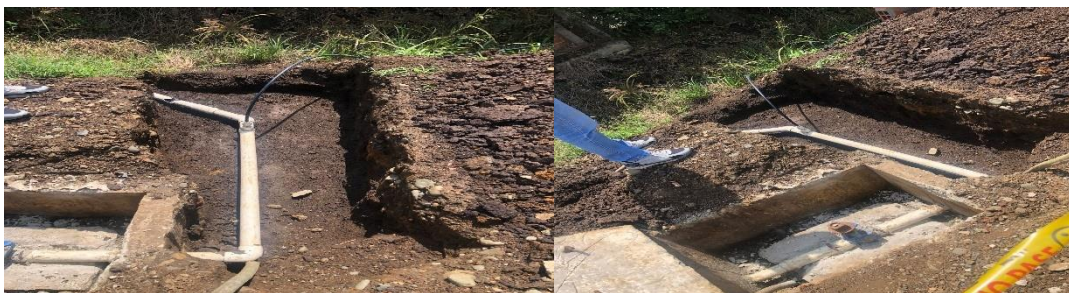
Ilustración 2 Instalación unión mecánica.

El contratista realizó la instalación de 24 metros lineales de tubería PVC de diámetros 2" realizando la excavación en conglomerado en seco.

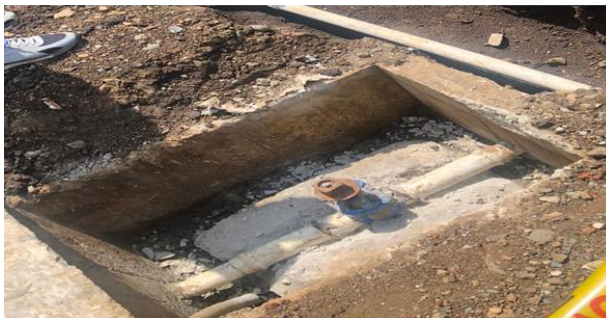
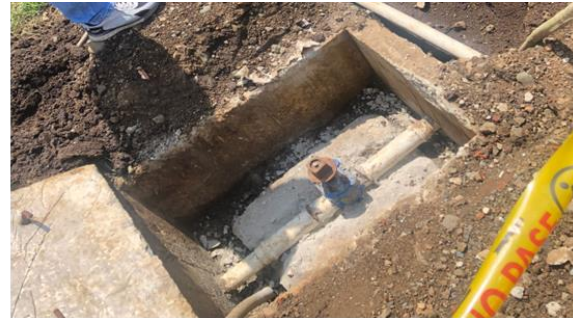
*Ilustración 3 Instalación válvula 2"*

El contratista realizó la instalación de dos válvulas de purga de 2" de diámetro, ubicadas en la red de distribución.

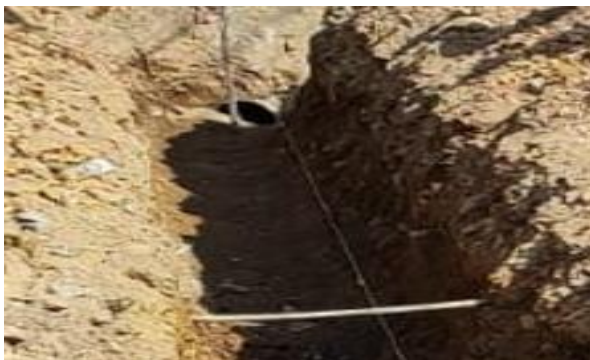
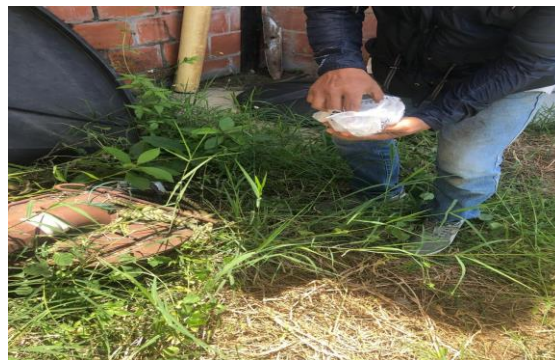
El contratista realizó el replanteo de las obras de red domiciliaria a ejecutar.

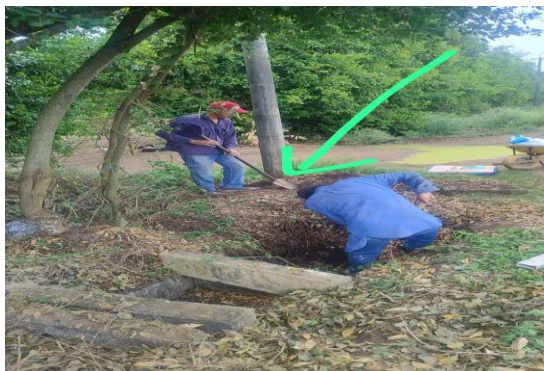
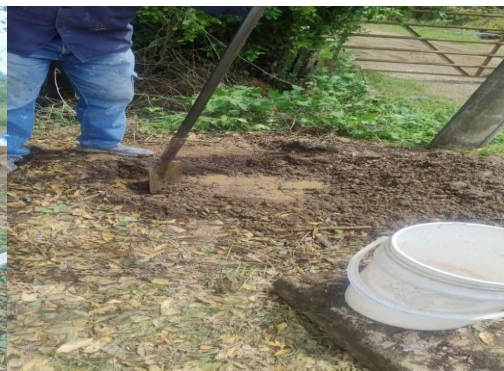
*Ilustración 4 Excavación en Conglomerado*

El contratista realizó excavación de 2.25 metros cúbicos de material conglomerado.

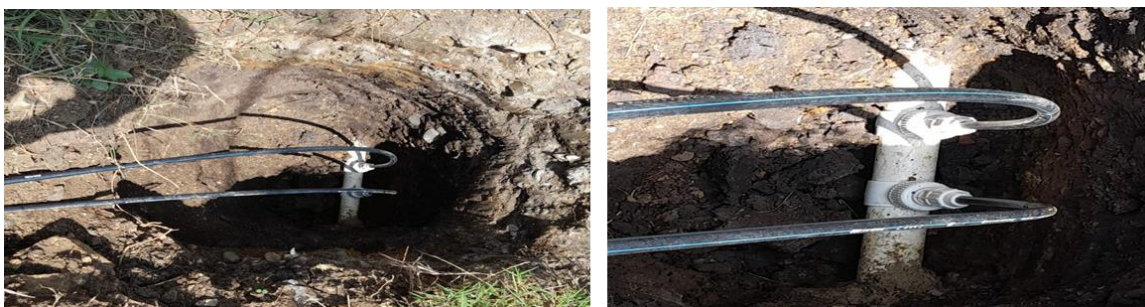
*Ilustración 5 Instalación collares de derivación*

El contratista realizó el suministro y la instalación de 5 Collares de derivación en PVC de 2" x 1/2" con inserto metálico.

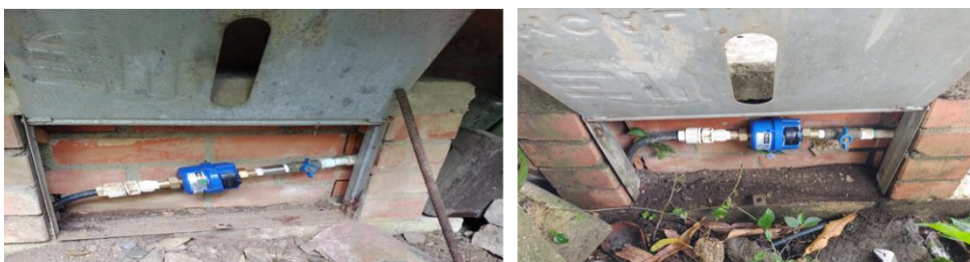
*Ilustración 6 Caja para micromedidor.*

El contratista construyó 5 cajas en concreto para medidores de agua.

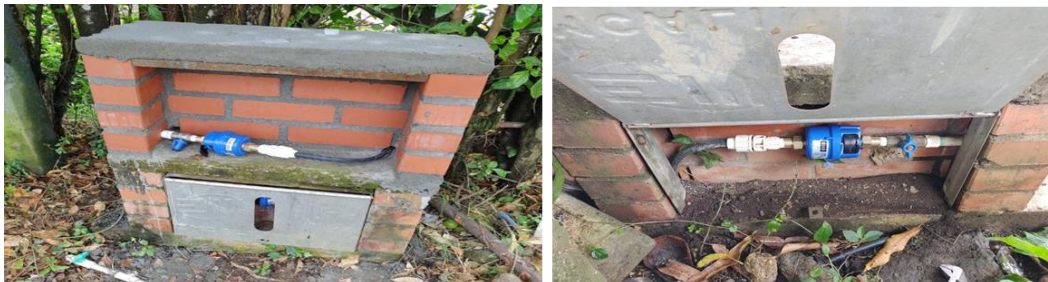
*Ilustración 7 Acometidas domiciliarias*

El contratista instaló 25 acometidas domiciliarias en tubería PVC de diámetro 1/2".

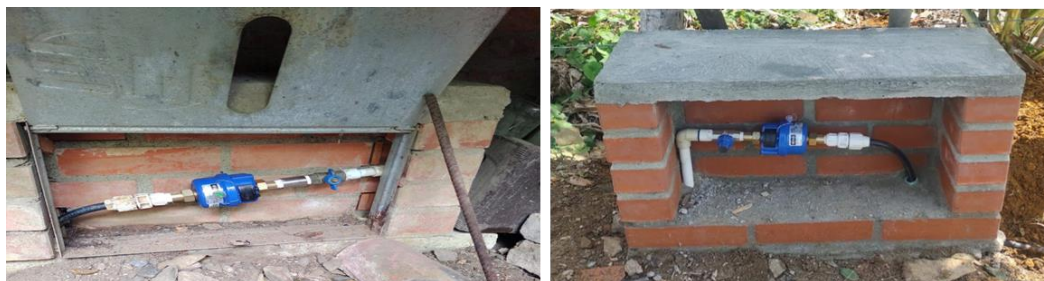
*Ilustración 8 Suministro e instalación de medidor*

El contratista realizó el suministro y la instalación de 17 medidores volumétricos de diámetro 1/2" marca Ken o similar con sus respectivos registros de corte y demás accesorios.

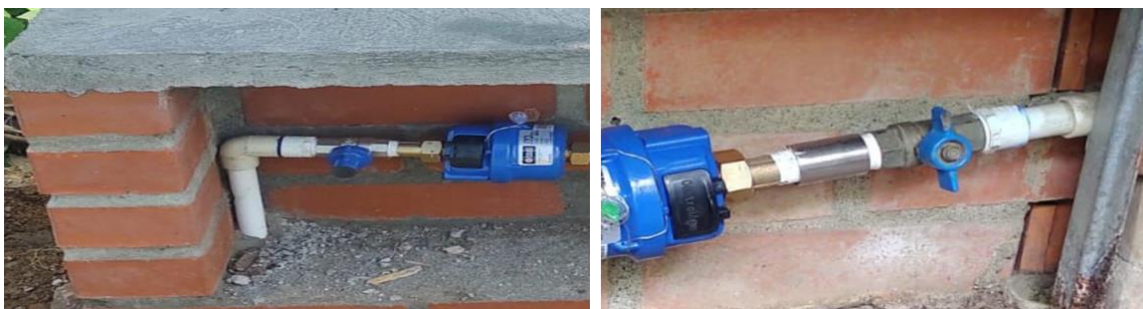
*Ilustración 9 Válvula de cierre rápido*

El contratista realizó el suministro y la instalación de 17 válvulas de cierre rápido de 1/2" de diámetro.

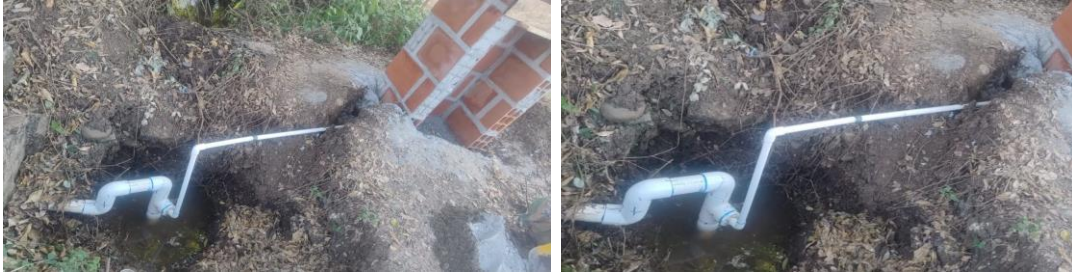
El contratista realizo excavación en conglomerado para la construcción e instalaciones hidráulicas necesarias para los puntos de muestreo.

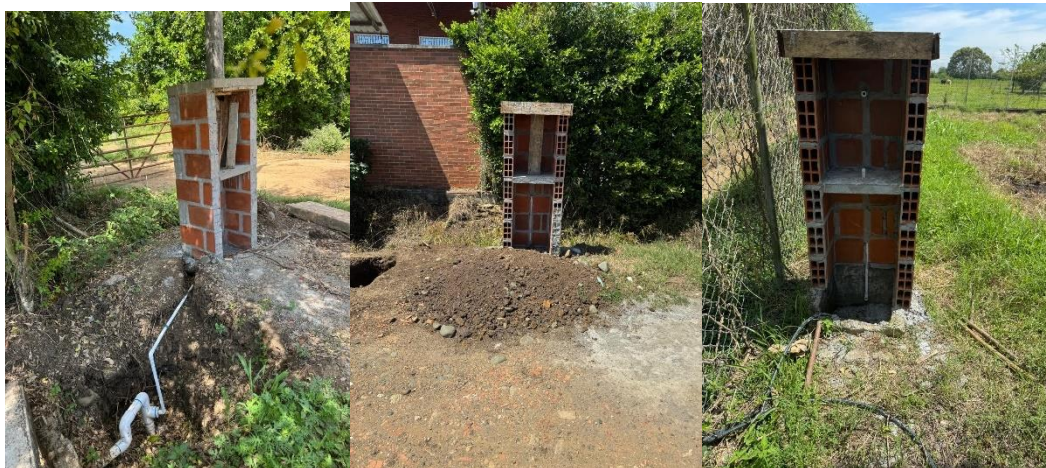
*Ilustración 10 Punto de Muestreo*

El contratista construyó puntos de muestreo con su respectiva llave de agua fría.

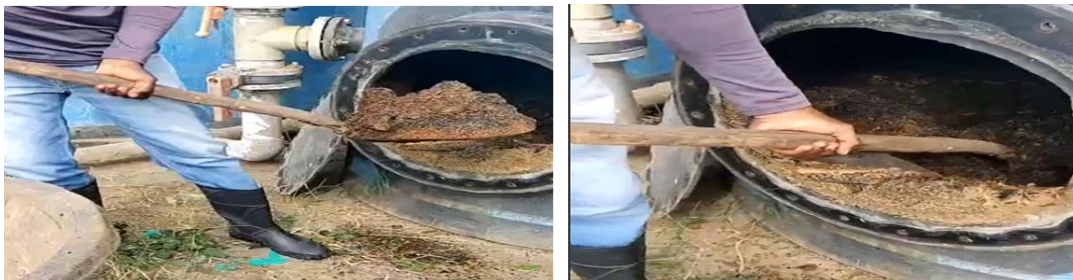
*Ilustración 11 Limpieza unidades*

El contratista realizó la limpieza de las unidades del sistema d tratamiento mediante la utilización de equipo mecánico.

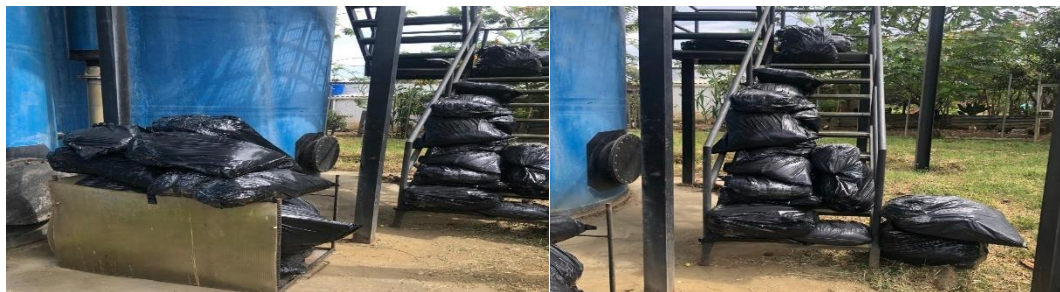
*Ilustración 12 Suministro Arena Lavada*

El contratista realizó el suministro, el transporte y la instalación de 7.06 m<sup>3</sup> de arena lacada para los filtros del sistema de tratamiento de agua potable.

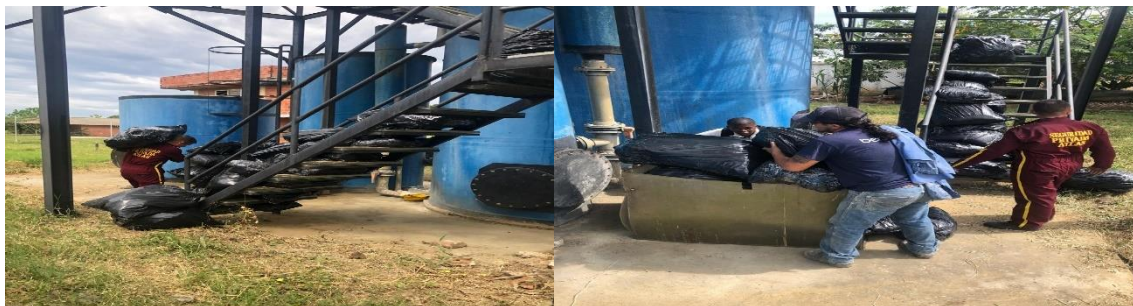
*Ilustración 13 Suministro de Carbón coque.*

El contratista realizó el suministro, el transporte y la instalación de 450 kilogramos de carbón coque para la bandeja de oxidación.

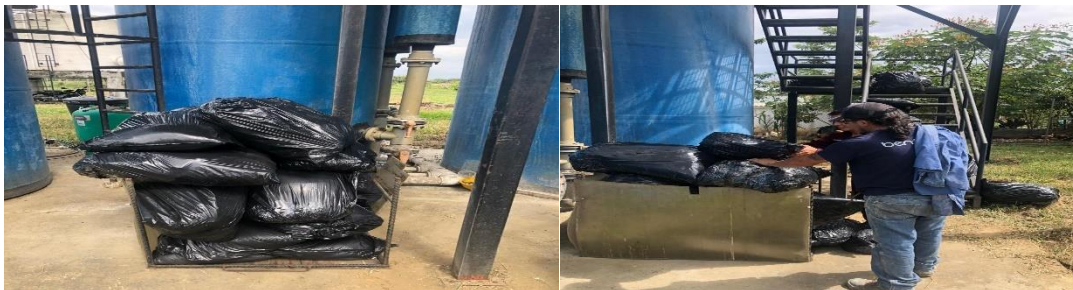
*Ilustración 14 Suministro Carbón Activado*

El contratista realizó el suministro, el transporte y la instalación de 475 kilogramos de carbón activado cuesca de coco para el filtro lento del sistema de potabilización.

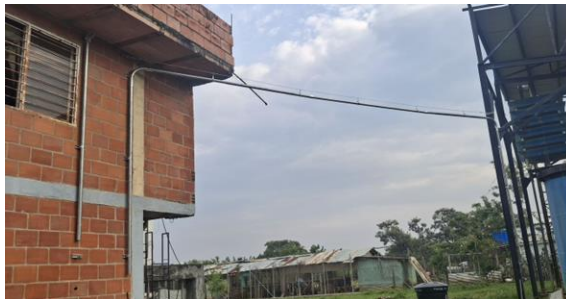
*Ilustración 15 Acometidas principal*

- 77 metros de cable THHN 2F#2+1N#2+1T#8 AÉREA.
- BAJANTE TUBO GALVANIZADO IMC 1 1/2"
- TUBO EMT CONDUIT GALVANIZADO 3/4"
- CAJA ELÉCTRICA 0,8 X 0,8 X 1 MT
- GABINETE TABLERO ELÉCTRICO DISTRIBUCIÓN DIM. 820x610x300mm METÁLICO LAMINA COLL ROLLED CAL 16 + PINTURA ELECTROSTÁTICA COLOR GRIS. INCLUYE BARRAJE TRIFÁSICO DE COBRE ELECTROLÍTICO DE 200A AISLADOS A 660V.
- BANDEJA PORTACABLE GALVANIZADA SEMIPESADA 2.4Mx8Cx60C INCLUYE PARALES DE SOPORTE
- ALIMENTADOR EQUIPOS CABLE THHN 2F#6+1N#6+1T#8

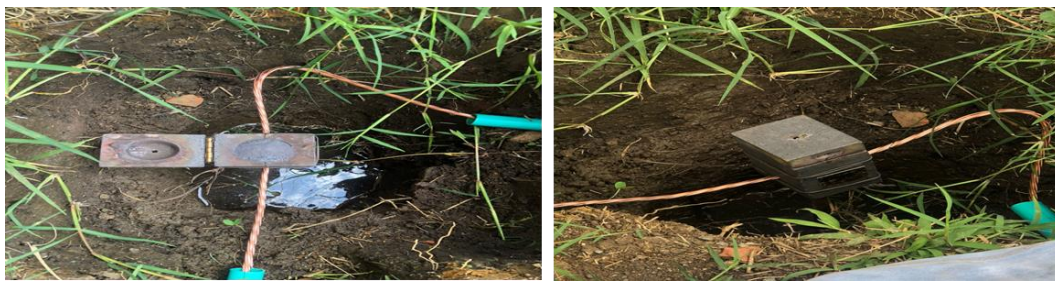
*Ilustración 26 Malla a tierra*

- **MALLA PUESTA A TIERRA:**  
**SUMINISTRO, INSTALACIÓN Y PUESTA EN MARCHA DE LOS SIGUIENTES EQUIPOS: VARILLA COBRE CU 14.00 MM X 2.40 MTS RETIE X 4 UND + CONECTOR COOPERWELD 5/8" - 2 CU-CU X 4 UND + CABLE CU DESNUDO No 2 CON MARCACION SECUENCIAL X 100 ML + CABLE CU AISLADO THHN/THWN No 8 NEGRO X 100 ML + BARRAJE PUESTA TIERRA 1/4 X 2 X 10 C/AISLADORES X 1UND + BORNES O CONECTORES DE TIERRA X 8 UND + TUBO CONDUIT PVC 3/4" X 3 MTS X 5 UND + CAJA DE INSPECCION PLASTICA 300 X 300 MM PUESTA A TIERRA NEGRA C/TAPA X 1 UND + SOLDADURA EXOTERMICA 115 GMS X 4 UND**

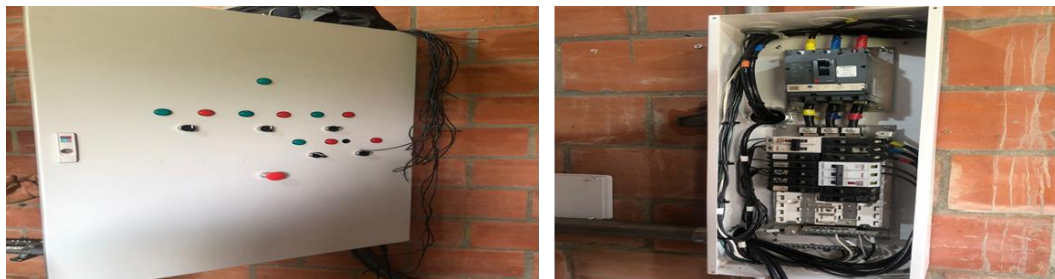
*Ilustración 27 Sistema de Conmutación*

- **SISTEMA DE CONMUTACIÓN:**  
**SUMINISTRO, INSTALACIÓN Y PUESTA EN MARCHA DE LOS SIGUIENTES EQUIPOS: RELE TEMPORIZADOR 24VAC/DC 110/240VAC 0.1S A 100H TRABAJO 8.0A X 1 UND + CONTACTOR TRIPOLAR 9 AMP AC3 220V X 2 UND + CABLE CU ILUMINACION 105° C 600V No 16 NEGRO X 100 ML + BOTON PULSADOR PARADA EMERGENCIA ROJO 1NC GIRATORIO X 1 UND + LUZ PILOTO REDONDA VERDE 22 MM IP 65 INTEGRADA 24 V X 1 UND + LUZ PILOTO REDONDA ROJO 22MMIP 65INTEGRADA 24V X 1 UND8**

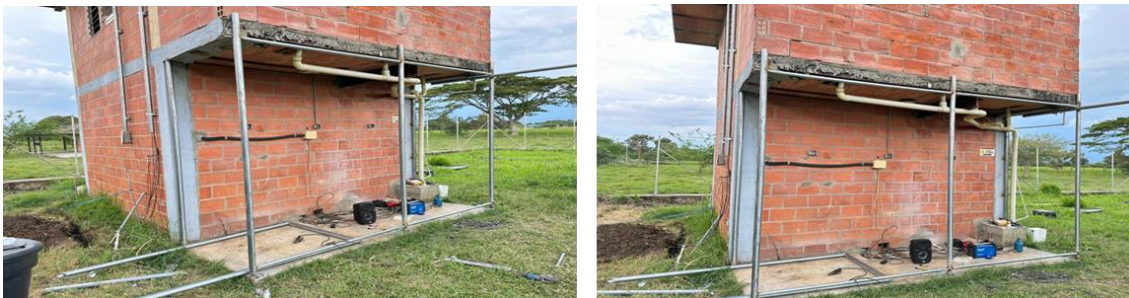
*Ilustración 28 Cerramiento Malla*

- **EXCAVACIÓN EN TIERRA EN SECO A MANO ENTRE 0 - 2 M DE PROFUNDIDAD (INCLUYE MANO DE OBRA Y HERRAMIENTAS).**
- **NIVELACIÓN Y COMPACTACIÓN DE FONDO**
- **ACERO REFUERZO 60000 PSI 420Mpa**
- **VIGAS CIMENTACIÓN CONC. 3000 PSI.**

- MURO BLOQUE CONCRETO 14x19x39CM
- PEND.IMPERMEAB. 5 CM MORT 1:3
- POSTE TUBO GALV. 1,1/2"x1.5MM C.16"
- MALLA ESLABONADA GALV # 10 ROMBO 2"
- NAVE PUERTA TUBO C.14 MALLA (2x1.01-1.5)

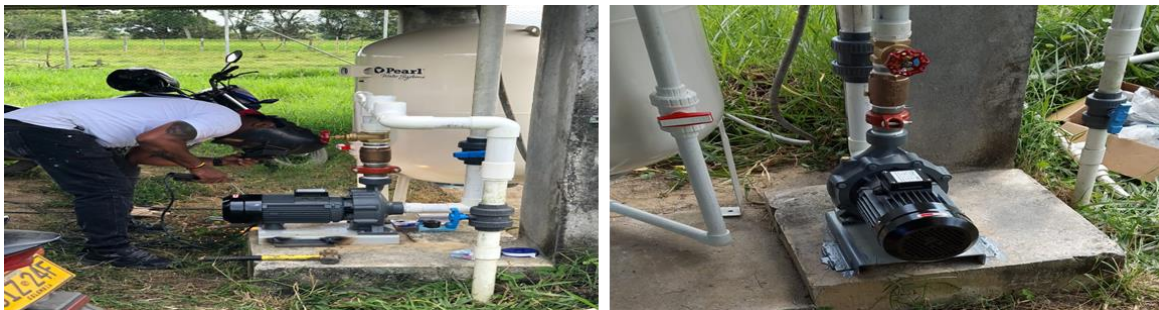
*Ilustración 31 Sistema de motobombas*

**NP-01:** SISTEMA 1 MOTOBOMBAS 5HP (1 UND) : SUMINISTRO, INSTALACIÓN Y PUESTA EN MARCHA DE LOS SIGUIENTES EQUIPOS: INTERRUPTOR AUTOMATICO RIEL 3 X 16 AMP 10KA C60N + RELE TERMICO TRIPOLAR 16.0 A 24.0 AMP + VARIADOR DE VELOCIDAD Altivar Process ATV600 X 2 UND, ATV630, 4kW/5 hp, 200..240 V. IP21/UL + CABLE CU AISLADO THHN/THWN No 12 NEGRO X 200 ML + CONTACTOR TRIPOLAR 18 AMP AC3 220V + LUZ PILOTO REDONDA ROJO 22MMIP 65INTEGRADA 24V + LUZ PILOTO REDONDA VERDE 22 MM IP 65 INTEGRADA 24 V + BOTON PULSADOR PARADA EMERGENCIA ROJO 1NC GIRATORIO + INTERRUPTOR SELECTOR 3 POSICIONES FIJAS 2NA NEGRO METALICO + CABLE CU AISLADO THHN/THWN No 6 NEGRO X 200 ML + MOTOBOMBA INDUSTRIAL TRIFÁSICA 5 HP ACERO INOXIDABLE + SENSOR DE NIVEL PARA CONTROL ENCENDIDO/APAGADO POR NIVEL DE TANQUE X 2 UND.

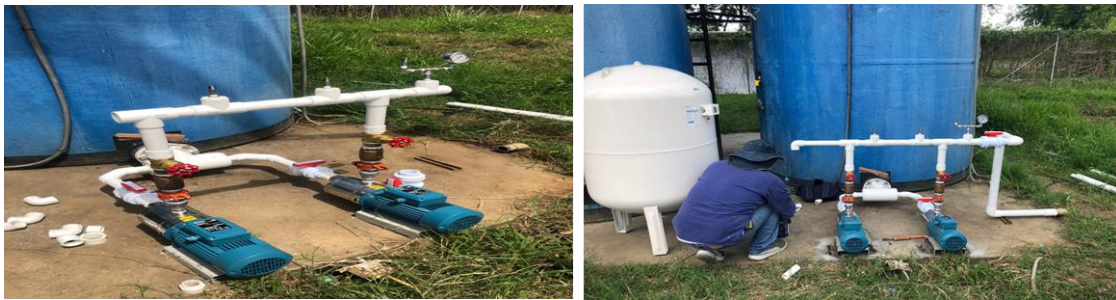
*Ilustración 32 Sistema de Motobomba*

**NP-02:** SISTEMA 1 MOTOBOMBAS 3HP (2 UND) : SUMINISTRO, INSTALACIÓN Y PUESTA EN MARCHA DE LOS SIGUIENTES EQUIPOS: INTERRUPTOR AUTOMATICO RIEL 3 X 16 AMP 10KA C60N X 2UND + RELE TERMICO TRIPOLAR 16.0 A 24.0 AMP X 2 UND + VARIADOR DE VELOCIDAD Altivar Process ATV600, ATV630, 4kW/5 hp, 200..240 V. IP21/UL X 2 UND + CABLE CU AISLADO THHN/THWN No 12 NEGRO X 200 ML + CONTACTOR TRIPOLAR 18 AMP AC3 220V X 2 UND + LUZ PILOTO REDONDA

ROJO 22MMIP 65INTEGRADA 24V X 2 UND + LUZ PILOTO REDONDA VERDE 22 MM IP 65 INTEGRADA 24 V X 2 UND + BOTON PULSADOR PARADA EMERGENCIA ROJO 1NC GIRATORIO X 2 UND + INTERRUPTOR SELECTOR 3 POSICIONES FIJAS 2NA NEGRO METALICO X 2 UND + CABLE CU AISLADO THHN/THWN No 6 NEGRO X 200 ML + MOTOBOMBA INDUSTRIAL TRIFÁSICA 3 HP ACERO INOXIDABLE X 2 UND + SENSOR DE NIVEL PARA CONTROL ENCENDIDO/APAGADO POR NIVEL DE TANQUE X 2 UND.

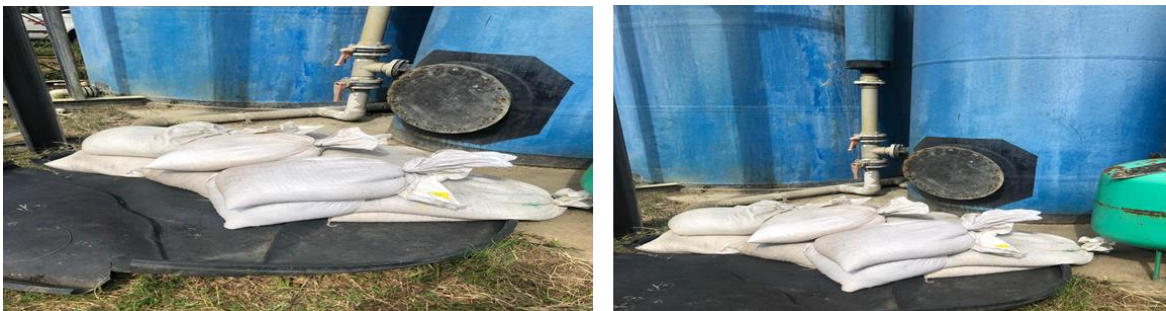
*Ilustración 33 Instalacion de grava*

**NP-03: SUMINISTRO TRANSPORTE E INSTALACIÓN DE GRAVA 14-30.**

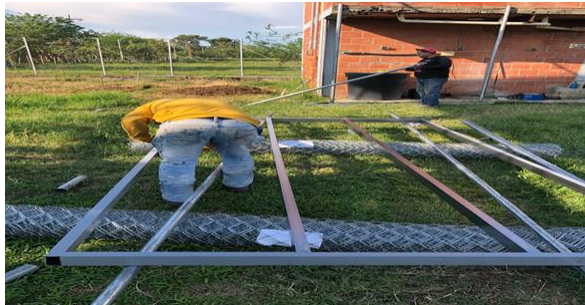
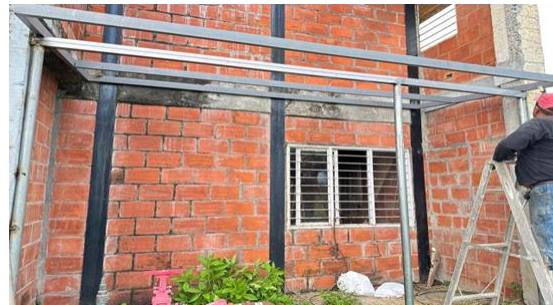
*Ilustración 34 Estructura metálica*

**NP-04: ESTRUCTURA METÁLICA.**

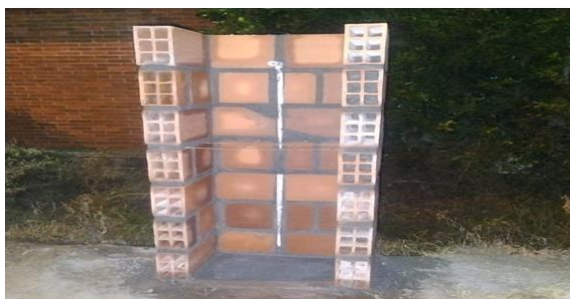
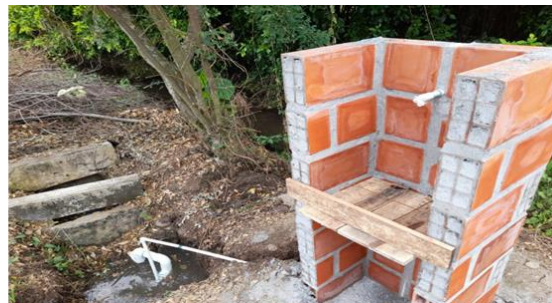
#### **NP-05: CAJA INSPECCIÓN EN LADRILLO 0.7X0.7X1,50 MTS PARA PUNTO DE MUESTREO**
