**REALIZAR OBRAS DE MANTENIMIENTO CORRECTIVO Y PREVENTIVO DE  
LA INFRAESTRUCTURA FÍSICA DEL PALACIO DE JUSTICIA DE LA UNIÓN  
– NARIÑO**

**CONTRATO DE OBRA No. SA 001-2024**

**INFORME FINAL  
ACTIVIDADES MES DE MAYO  
AVANCE DE OBRA**

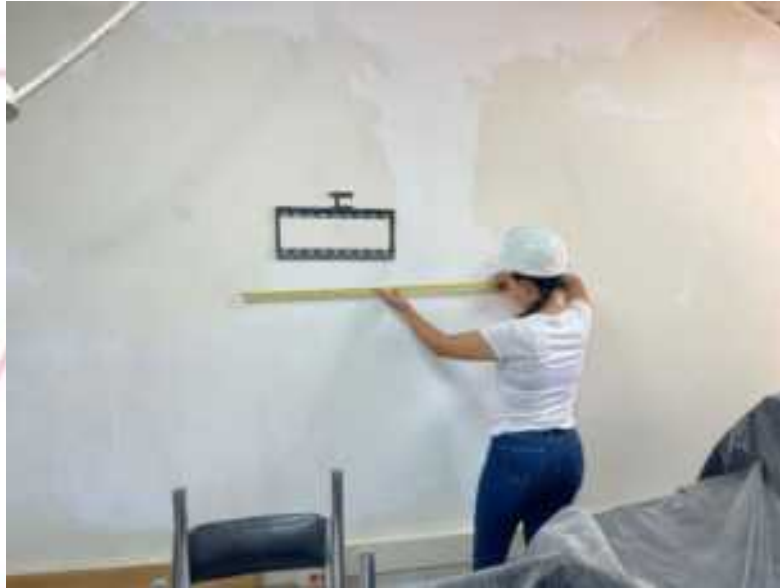
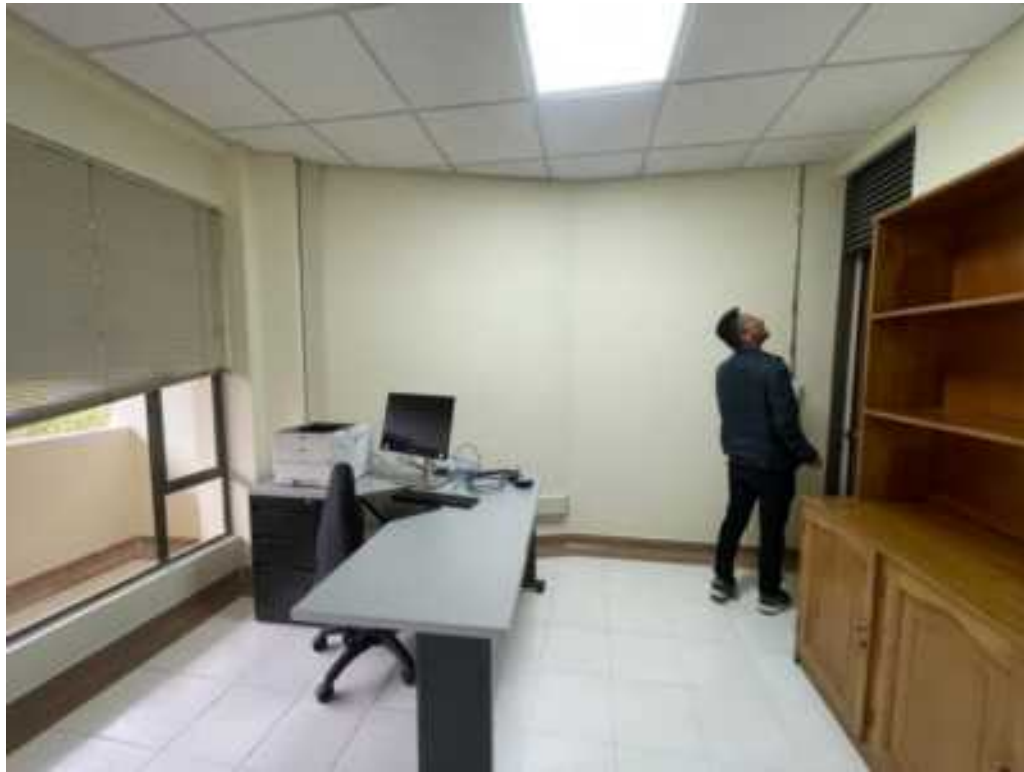
Foto. LOCALIZACION Y REPLANTEO

La actividad de localización y replanteo arquitectónico corresponde a la primera fase del proceso constructivo y fue ejecutada sobre el inmueble del Palacio de Justicia del municipio de La Unión, Nariño, una estructura de uso institucional conformada por tres niveles más un sótano destinado a parqueadero o garaje.

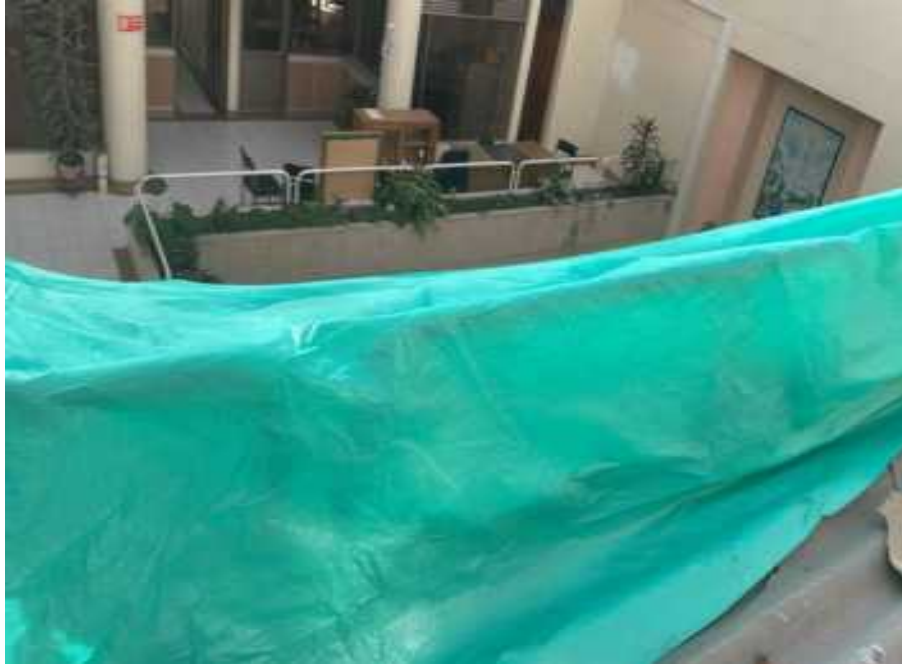
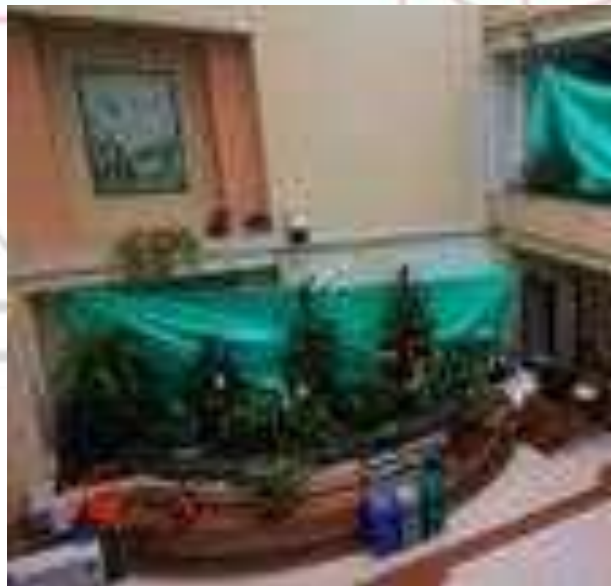
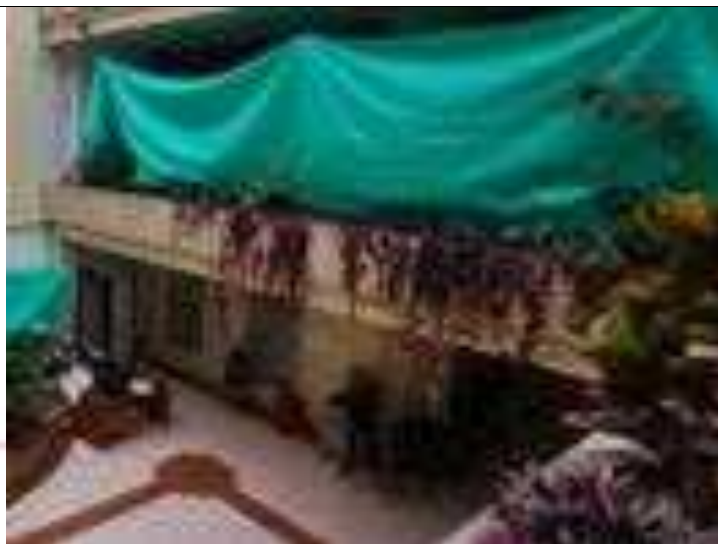
**Foto. CERRAMIENTO PROVISIONAL EN MALLA VERDE O TELA**

Esta medida tuvo dos fines fundamentales:

Protección del área verde y zonas ajardinadas, evitando daños a las plantas y elementos paisajísticos cercanos a la zona intervenida.

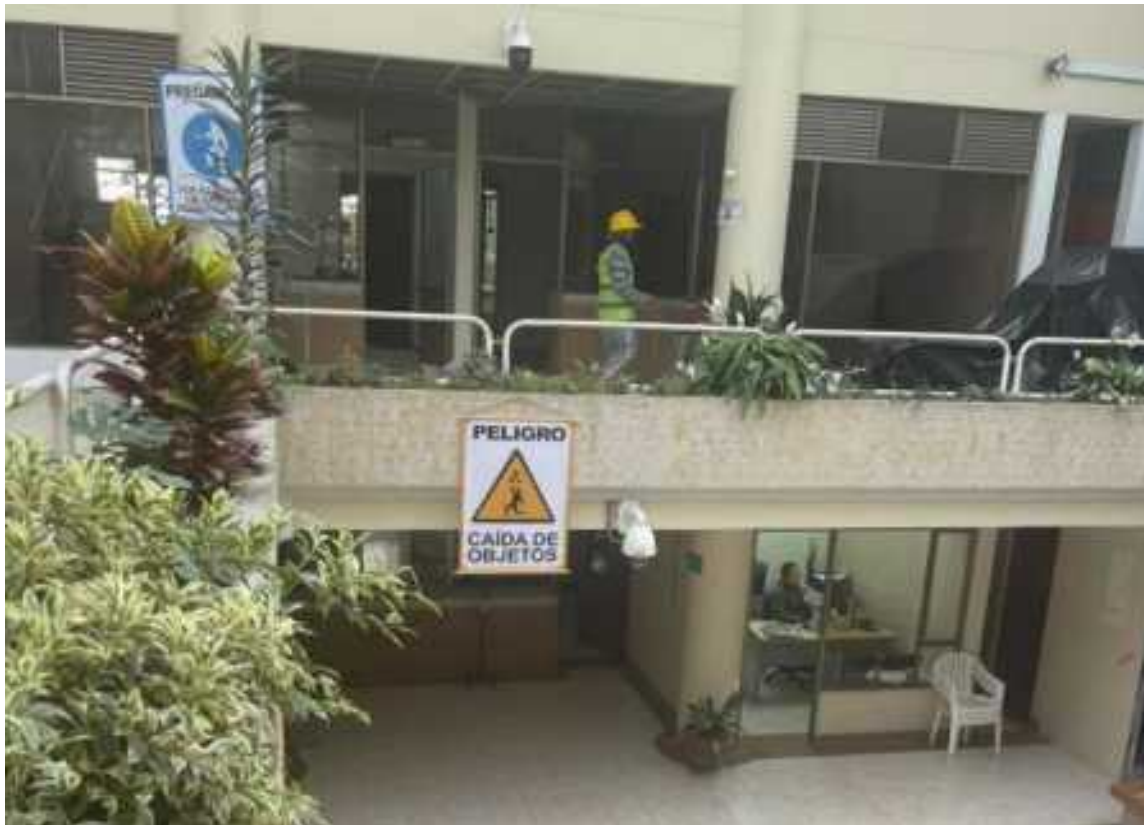
**Foto. Señalización en obra**

Como parte de las medidas de seguridad y comunicación visual requeridas para el desarrollo de actividades en edificaciones públicas, se llevó a cabo el suministro e instalación de señalización informativa y preventiva en el Palacio de Justicia de La Unión, Nariño.

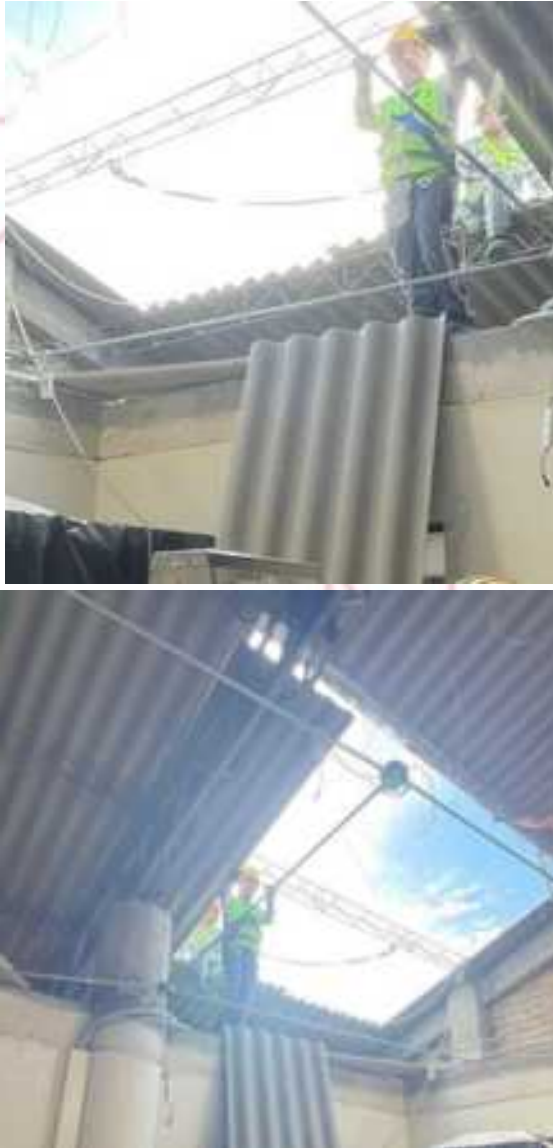
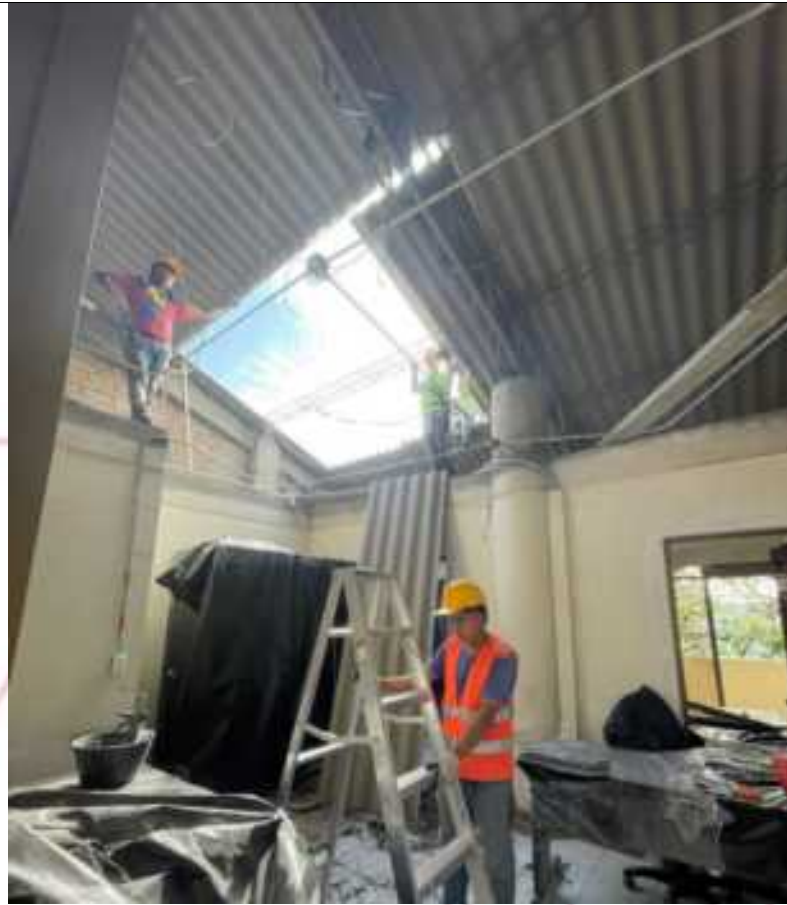
**Foto 3. DESMONTE DE CUBIERTA FIBROCEMENTO LÁMINA ONDULADA DE ZINC Y TEJA DEL SEGUNDO NIVEL**

Se ejecutó el desmonte controlado de la cubierta existente ubicada en el segundo nivel del Palacio de Justicia de La Unión, Nariño, compuesta por láminas onduladas de fibrocemento, láminas de zinc galvanizado y tejas traslúcidas.

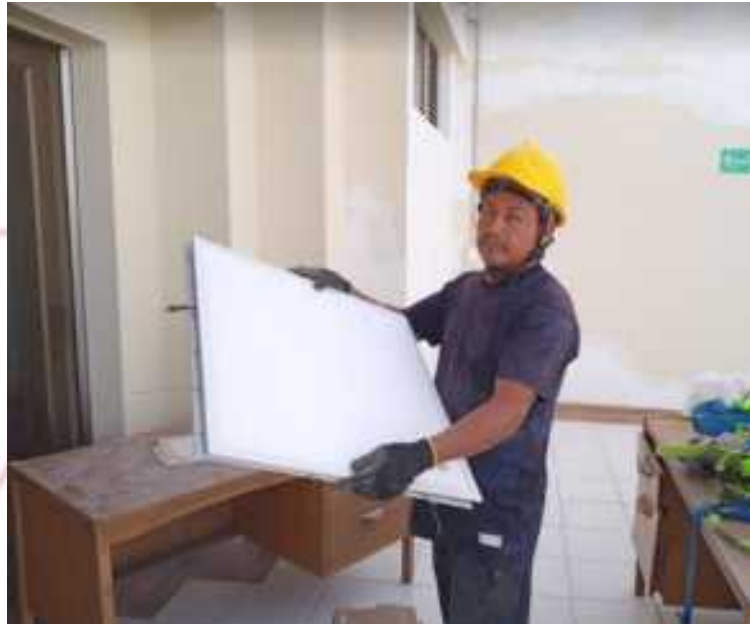
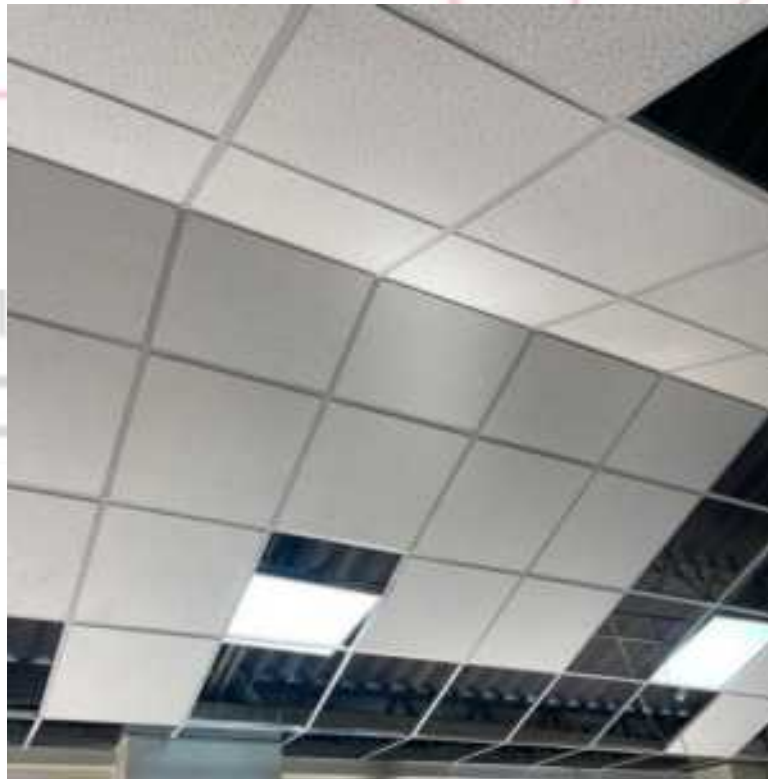
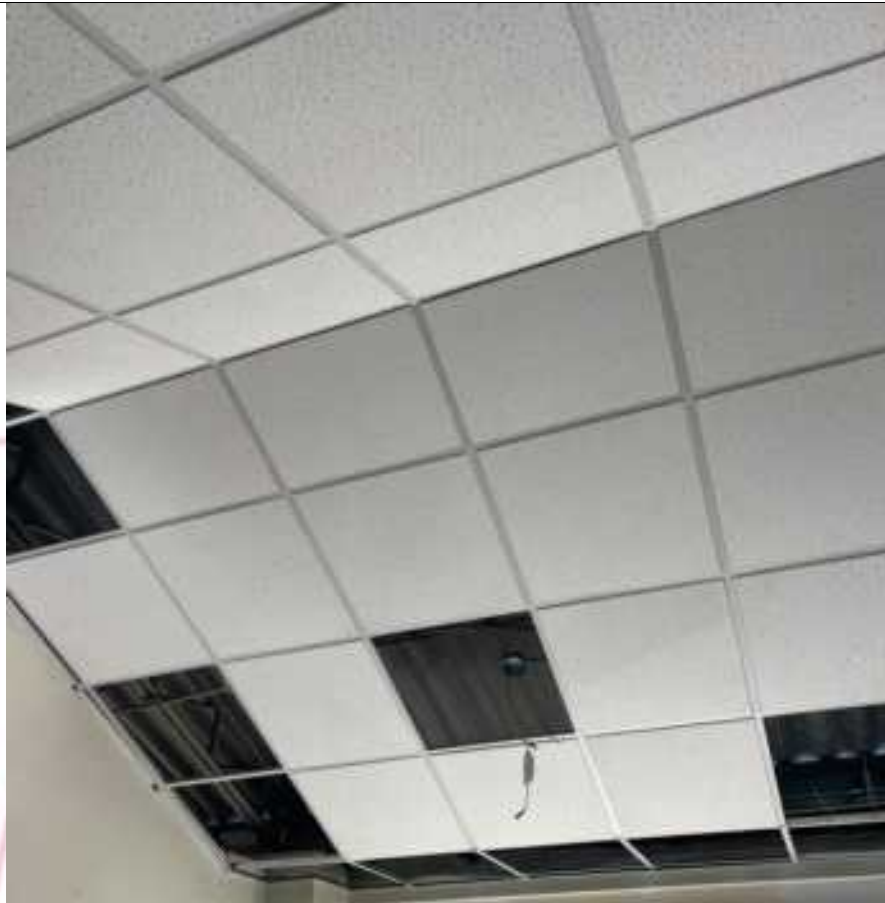
**Foto 5. Retiro y reinstalación de luminarias de techo. (Incluye aislamiento)**

Como parte de las labores preliminares y de protección de instalaciones existentes durante el desarrollo del proyecto, se ejecutó el retiro temporal de luminarias de techo en diferentes zonas intervenidas del Palacio de Justicia de La Unión, Nariño.

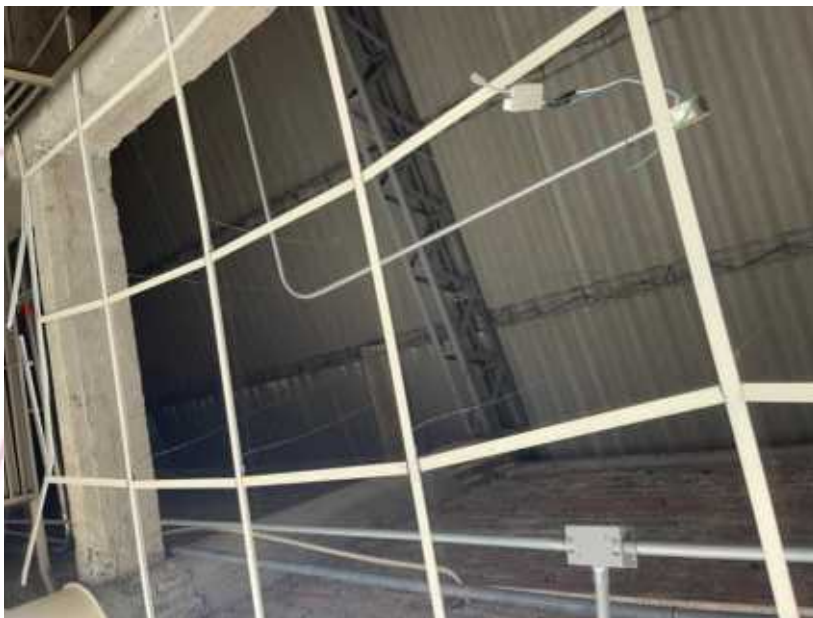
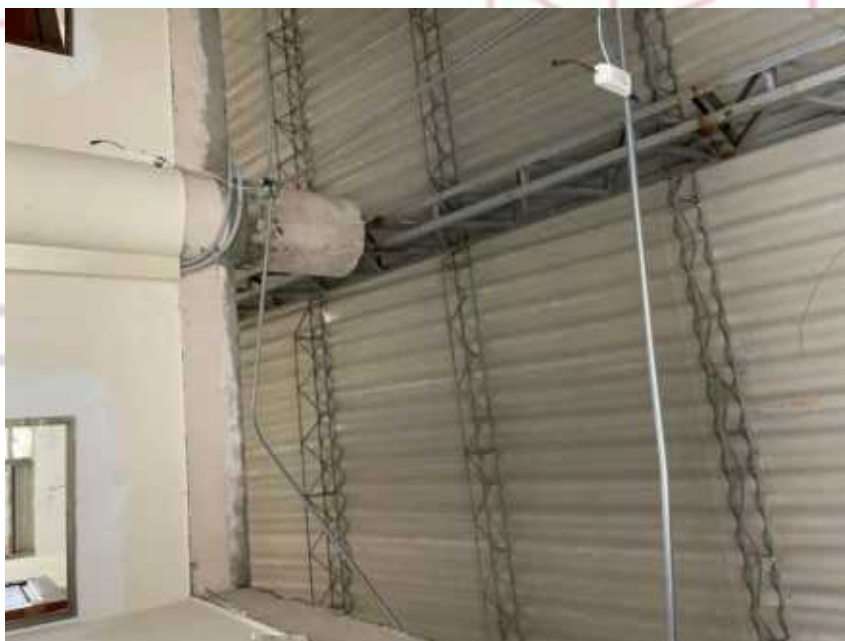
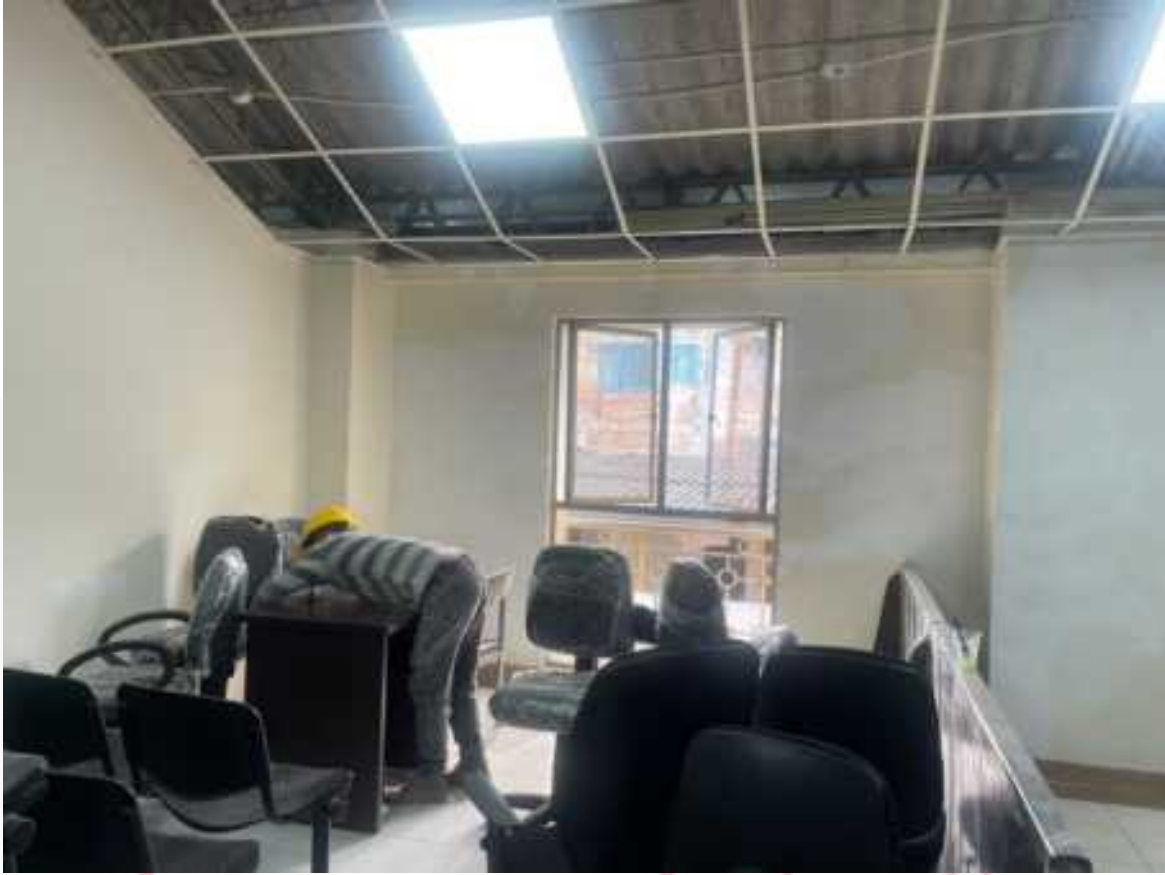
**Foto 4. DESMONTE DE CIELO FALSO LÁMINA DE FIBRA MINERAL, INCLUYE ESTRUCTURA DEL SEGUNDO NIVEL**

Se llevó a cabo el retiro completo del sistema de cielo falso tipo modular conformado por láminas de fibra mineral de 0,60 m x 0,60 m, incluyendo su estructura de soporte metálico (perfiles tipo T y suspensiones), en las áreas intervenidas del Palacio de Justicia de La Unión, Nariño.

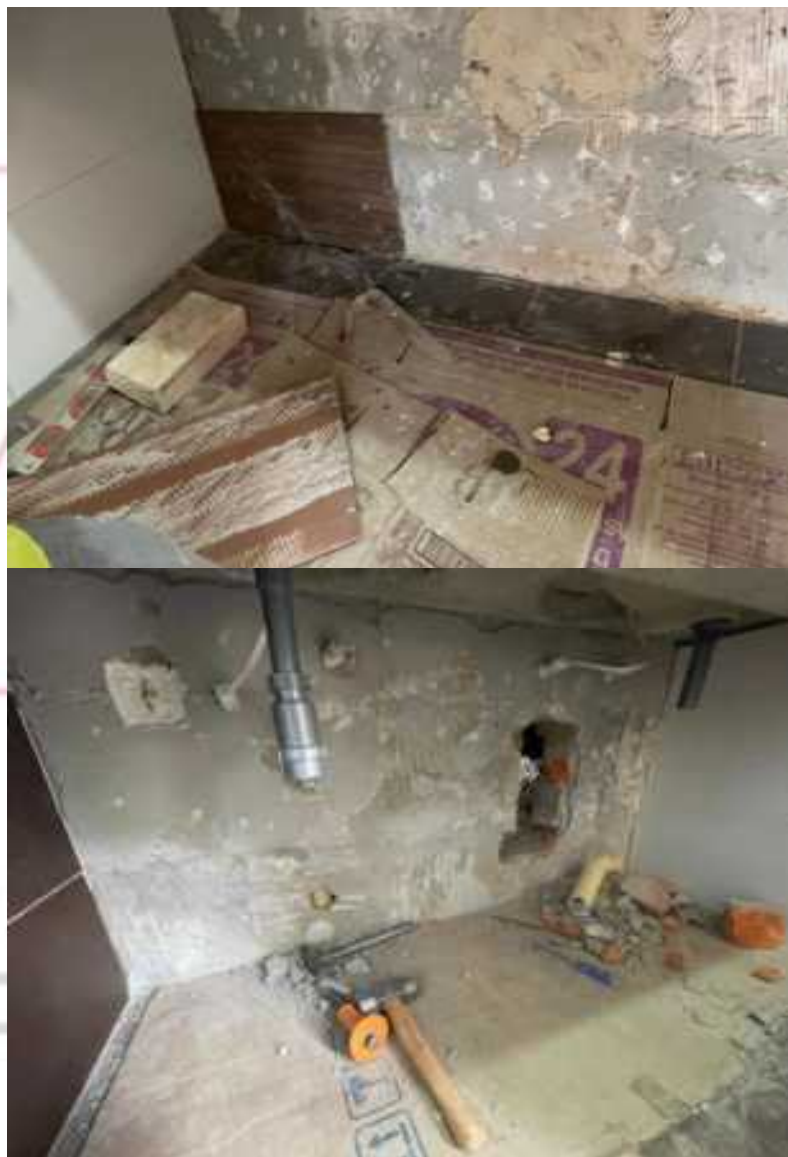
**Foto 8. DEMOLICION ENCHAPE DE PARED DE SEGUNDO Y PRIMER NIVEL EN BAÑOS**

Se ejecutó la demolición manual controlada del enchape cerámico existente en las paredes de los baños del primer y segundo nivel del Palacio de Justicia de La Unión, Nariño, específicamente en la zona inferior de los lavamanos.

- Retiro cuidadoso del revestimiento cerámico adherido al muro, preservando en lo posible la integridad del sustrato estructural.
- Extracción del adhesivo residual y limpieza de la superficie base para su preparación previa al nuevo enchape.
- Manejo, cargue y transporte de escombros hacia el punto de acopio establecido dentro del proyecto, cumpliendo con los protocolos ambientales para la disposición final de residuos de demolición.
- Se garantizó el uso de elementos de protección personal (EPP) y la aplicación de medidas preventivas para evitar daños a las redes hidráulicas existentes cercanas.

Esta intervención fue necesaria para permitir la renovación del revestimiento cerámico y adecuación funcional de los espacios sanitarios, mejorando su presentación, higiene y durabilidad.

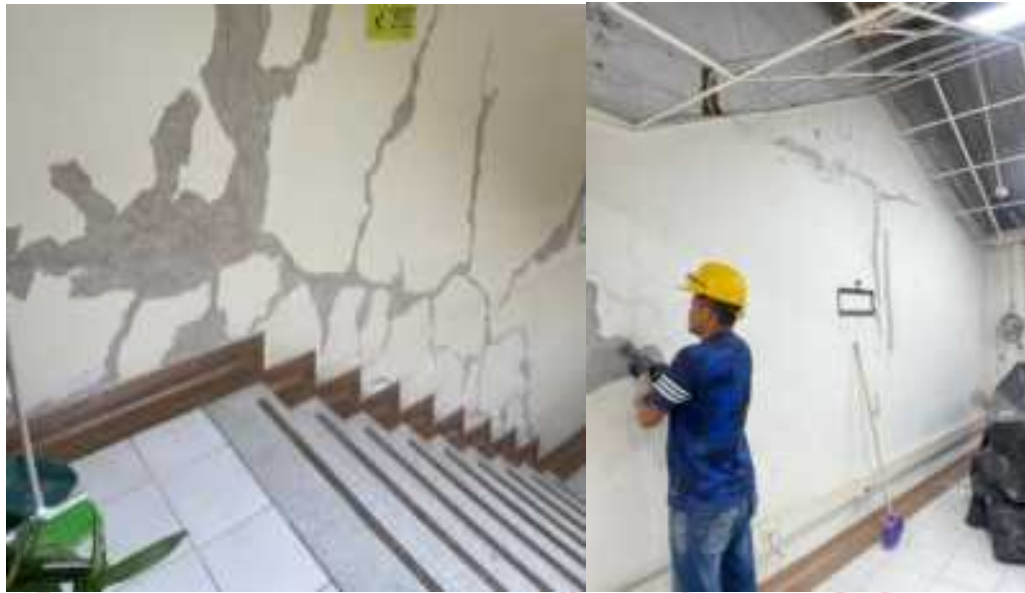
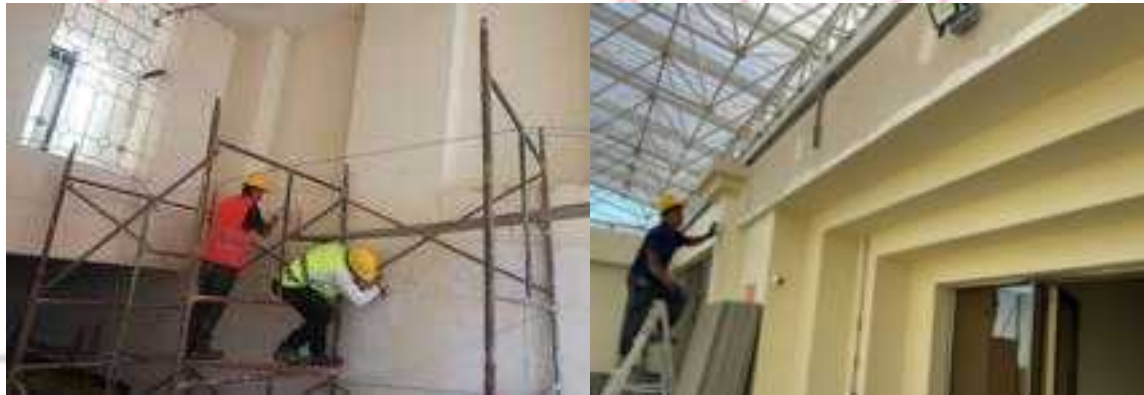
**Foto 6. RASQUETEO DE MUROS**

- Rasqueteo mecánico y manual de muros, columnas y cielos, dirigido a la remoción de capas de pintura deteriorada, residuos de polvo, grasa, humedad superficial y cualquier tipo de impureza adherida.
- Cepillado con herramientas manuales para mejorar la adherencia de los nuevos materiales de acabado y garantizar una superficie homogénea.
- Limpieza final de las superficies intervenidas, utilizando paños, escobas, espátulas y otros elementos no abrasivos para preservar la integridad de los elementos constructivos.

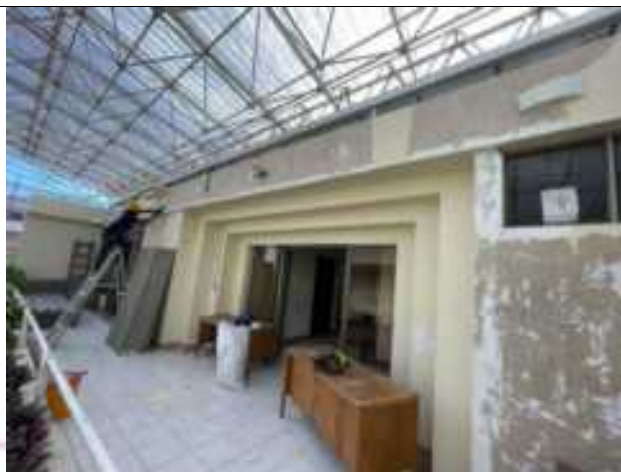
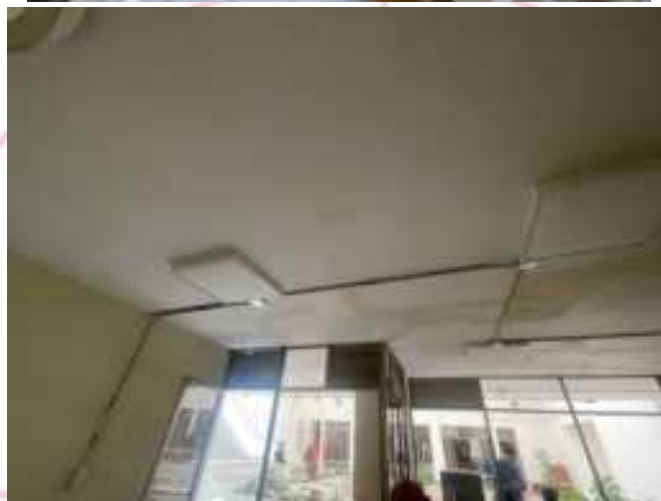
Como parte de las labores de preparación previa a las actividades de resane y pintura, se ejecutó el rasqueteo, cepillado y limpieza manual de superficies verticales y horizontales en diversos espacios del Palacio de Justicia de La Unión, Nariño.

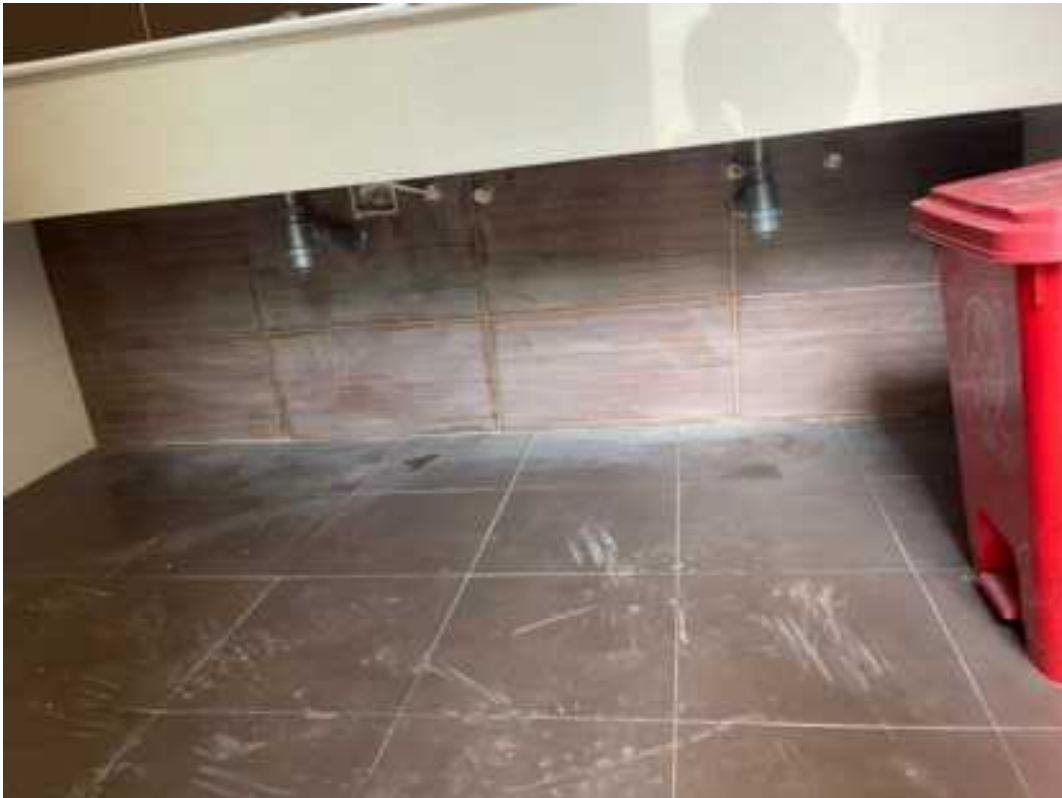
**Foto 8. ENCHAPE DE PARED DE BAÑOS DEL SEGUNDO NIVEL Y PRIMER NIVEL**

Se ejecutó el suministro e instalación de enchape cerámico en las paredes de los baños ubicados en el primer y segundo nivel del Palacio de Justicia de La Unión, Nariño, como parte del proceso de mejora de acabados sanitarios.

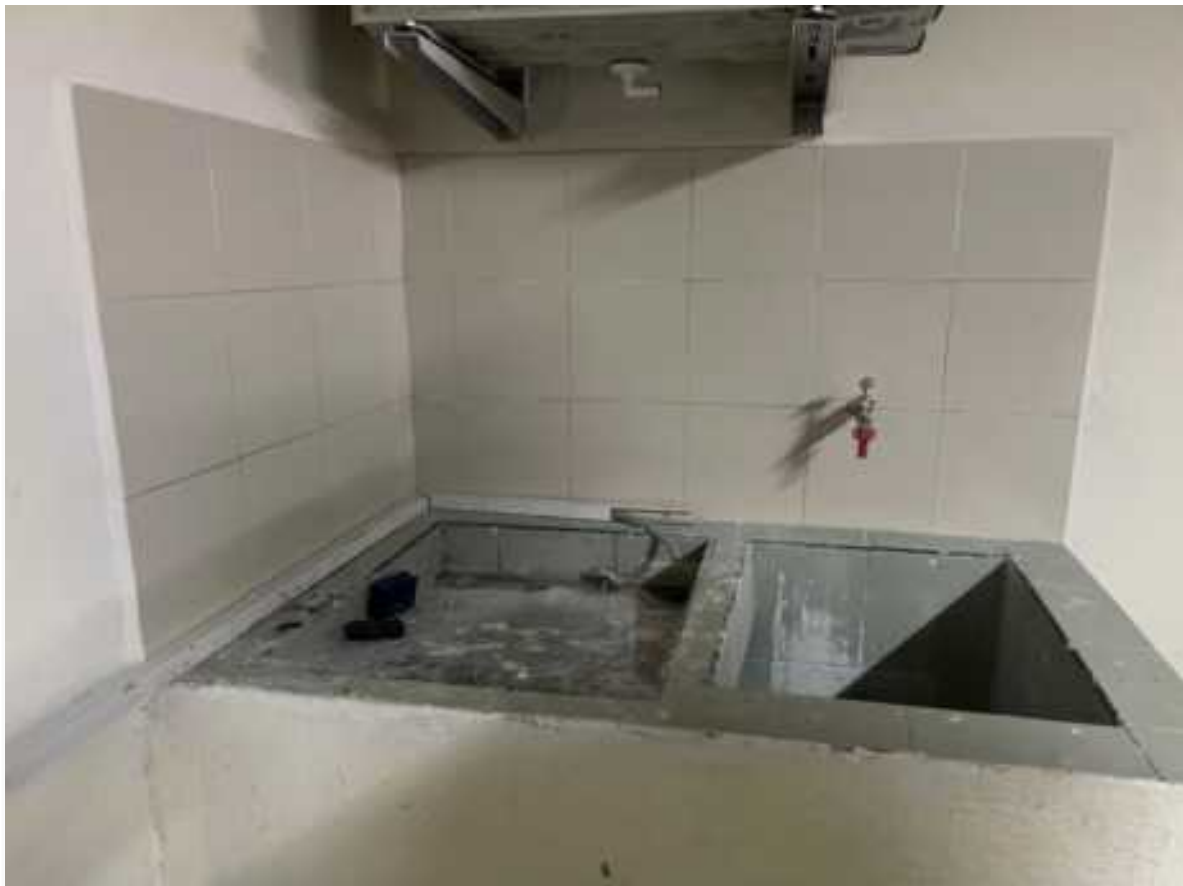
**Foto 8. ENCHAPE DE PARED DE BAÑOS DEL SEGUNDO NIVEL Y PRIMER NIVEL**

Se ejecutó el suministro e instalación de enchape cerámico en las paredes del tanque ubicado en el garaje del Palacio de Justicia de La Unión, Nariño, como parte del proceso de mejora de acabados.

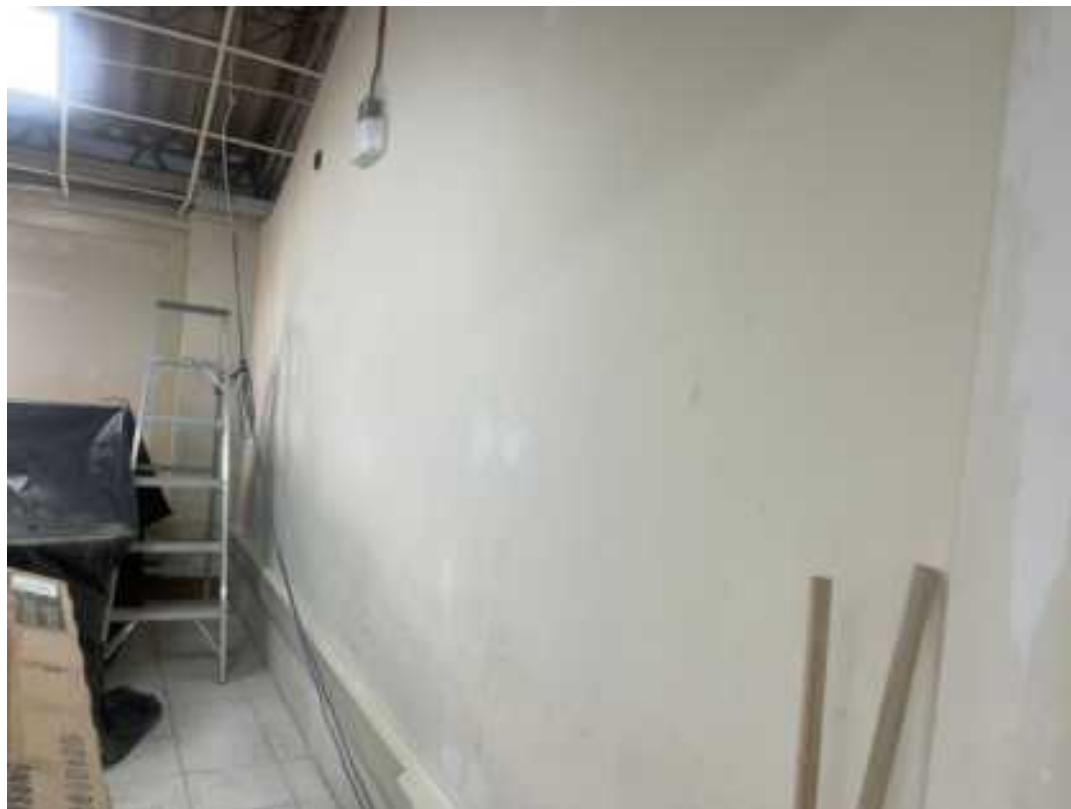
### Foto. ESTUCO PLASTICO EN CANALETAS

Se llevó a cabo la aplicación de estuco plástico en canaletas de conducción eléctrica, como parte del proceso de resane y mejoramiento de acabados en el Palacio de Justicia de La Unión, Nariño. La actividad tuvo como finalidad el relleno de huecos, fisuras y deterioros menores presentes en las canaletas que protegen el cableado eléctrico, causados por desmontes previos, perforaciones o desgaste del material.

- Limpieza y preparación de las superficies de las canaletas, eliminando residuos de polvo, pintura suelta o material deteriorado.
- Aplicación localizada de estuco plástico con herramientas manuales, garantizando una nivelación adecuada y adherencia sobre el sustrato.
- Secado y lijado superficial, dejando las canaletas con un acabado uniforme, aptas para su posterior pintura o recubrimiento.

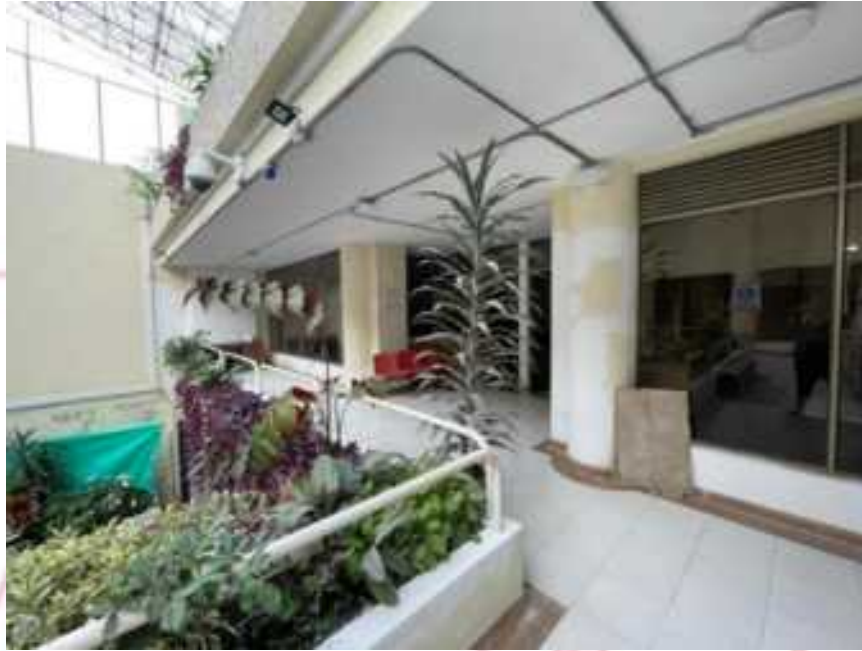
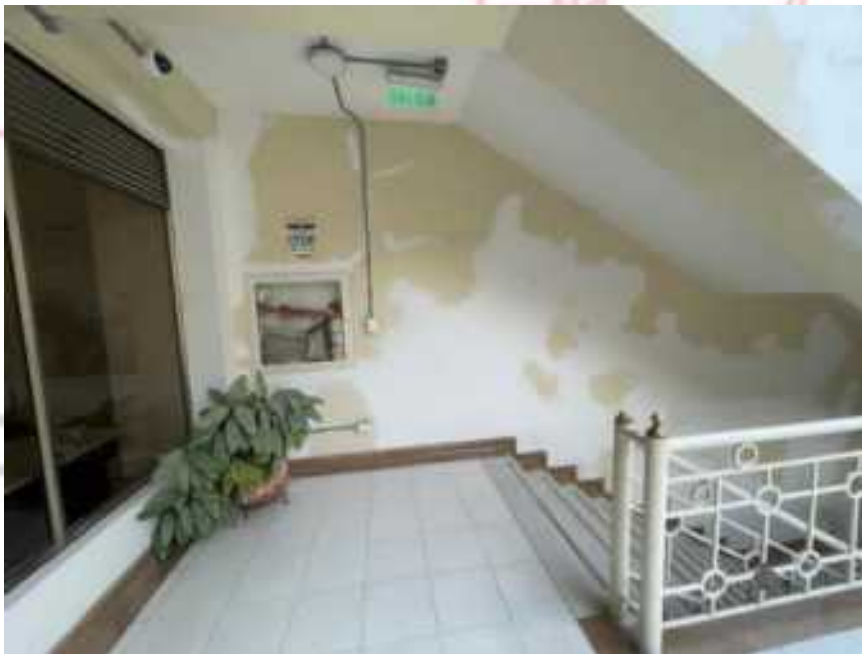
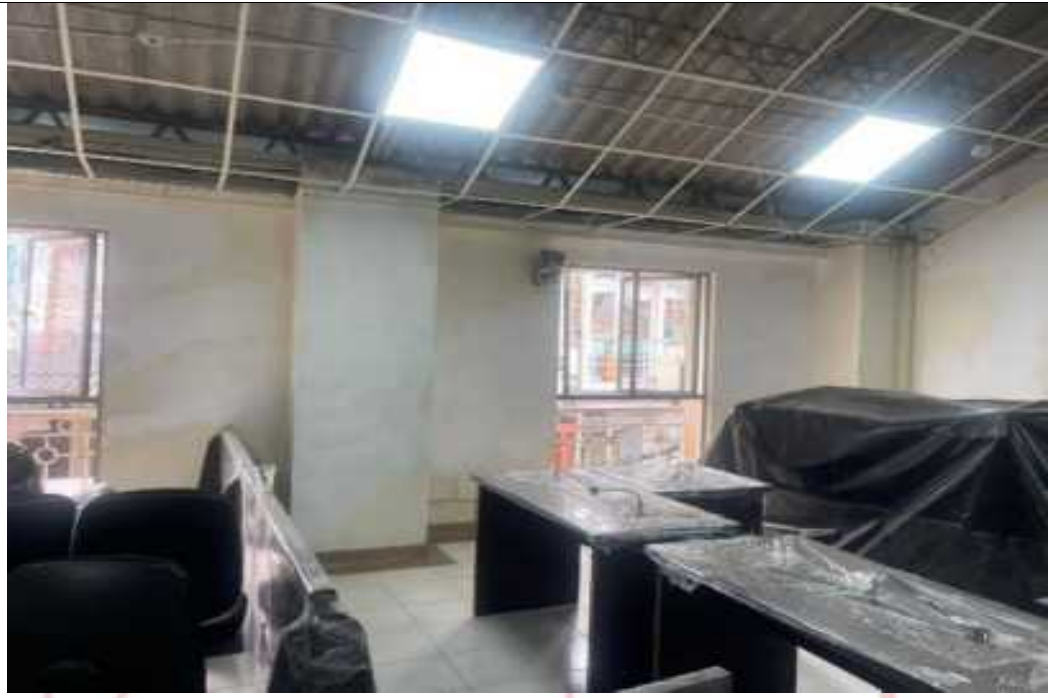
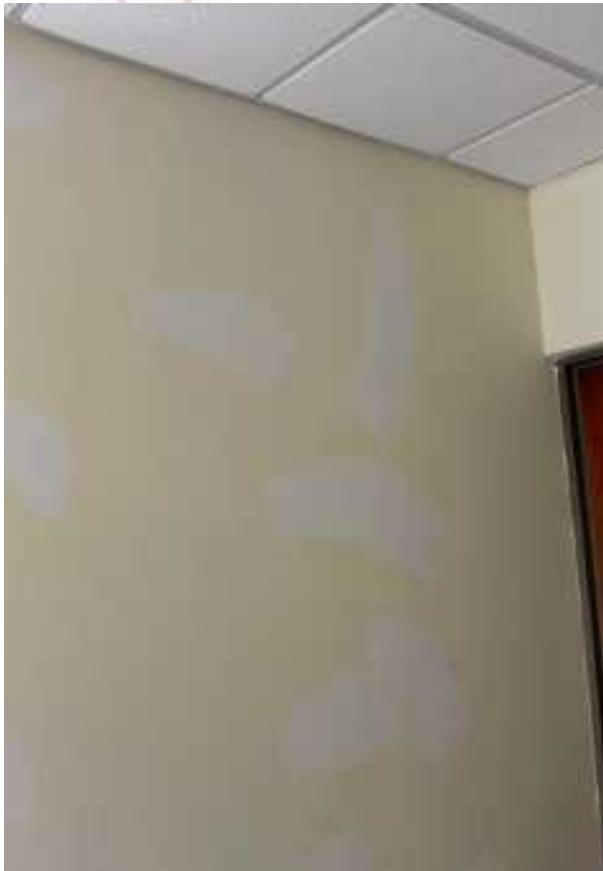
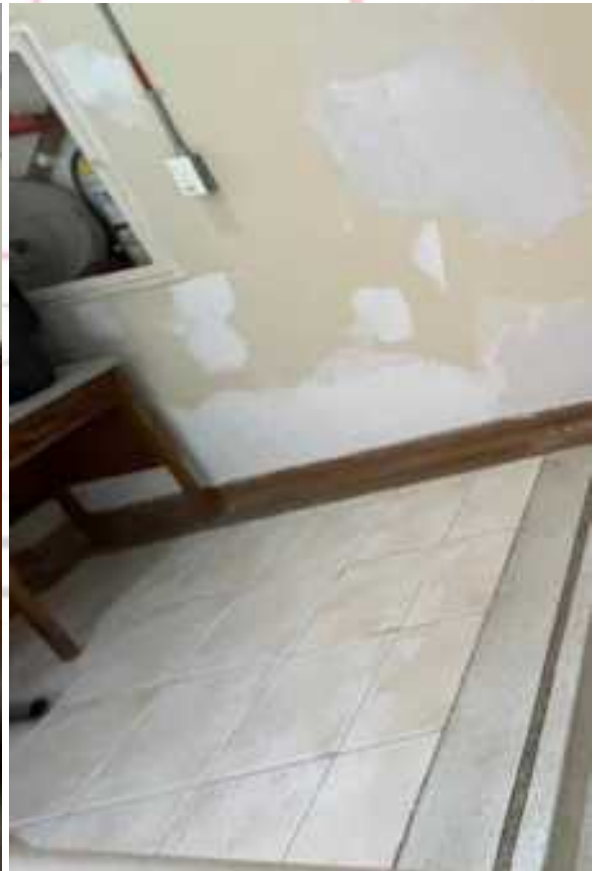
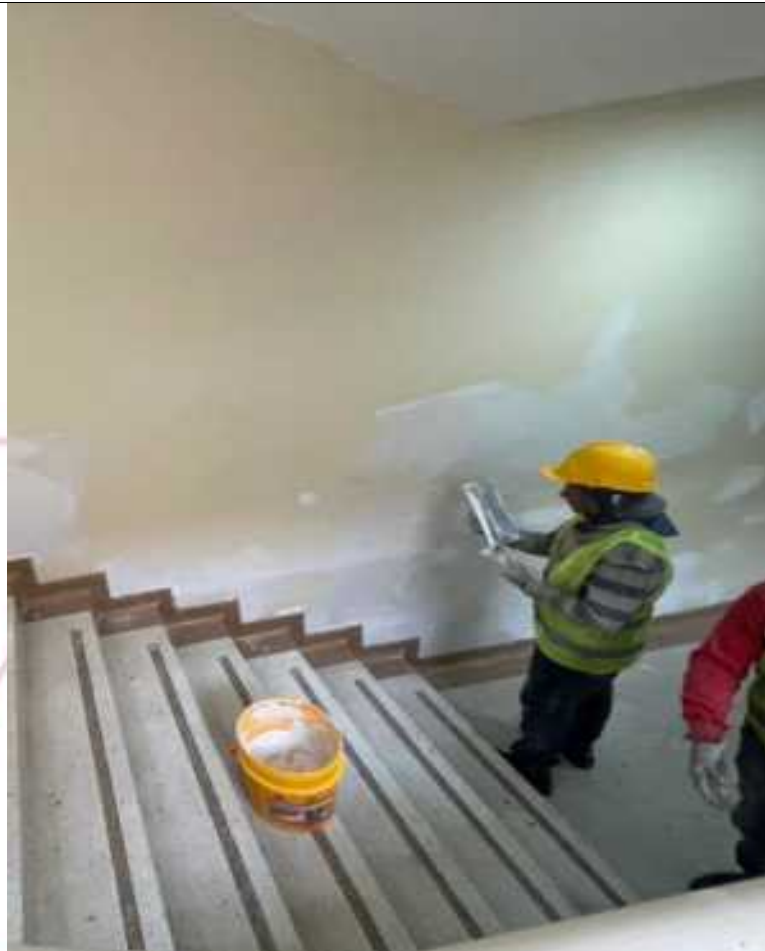
**Foto 7. ESTUCO ACRILICO EN MUROS**

En el marco de los trabajos de mantenimiento y adecuación interior del Palacio de Justicia de La Unión, Nariño, se ejecutó la aplicación de estuco acrílico en muros de diferentes áreas del edificio.

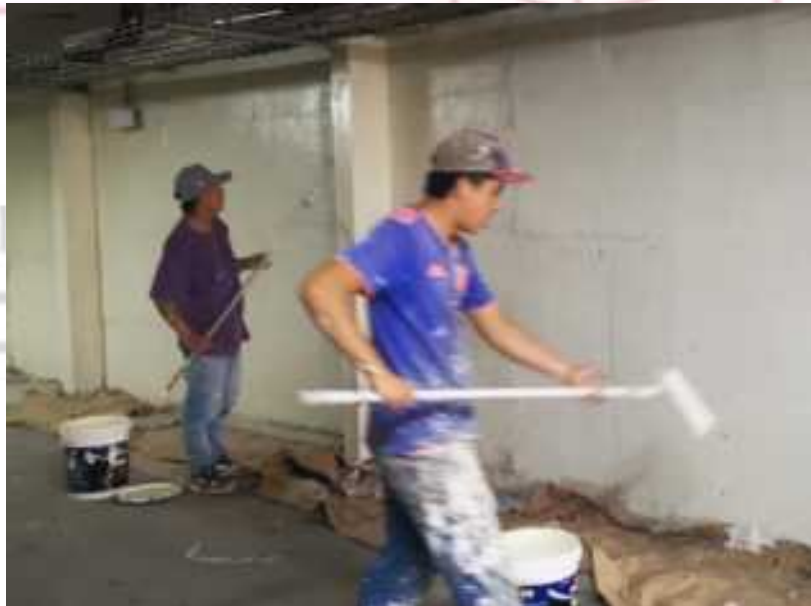
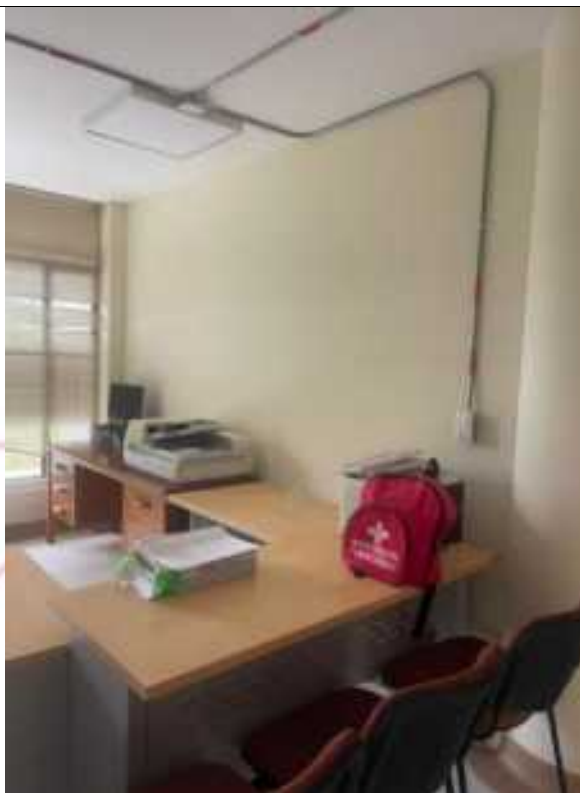
**Foto 7. Pintura vinilo tipo 1 (3 manos)**

Como parte de los trabajos de adecuación interior en el Palacio de Justicia de La Unión, Nariño, se realizó la aplicación de pintura vinilo tipo 1 en muros interiores, con el objetivo de renovar y proteger las superficies intervenidas, garantizando una apariencia estética uniforme y profesional. La pintura se aplicó en tres manos sucesivas, asegurando una cobertura óptima, buena nivelación y durabilidad, conforme a los estándares técnicos para edificaciones institucionales.

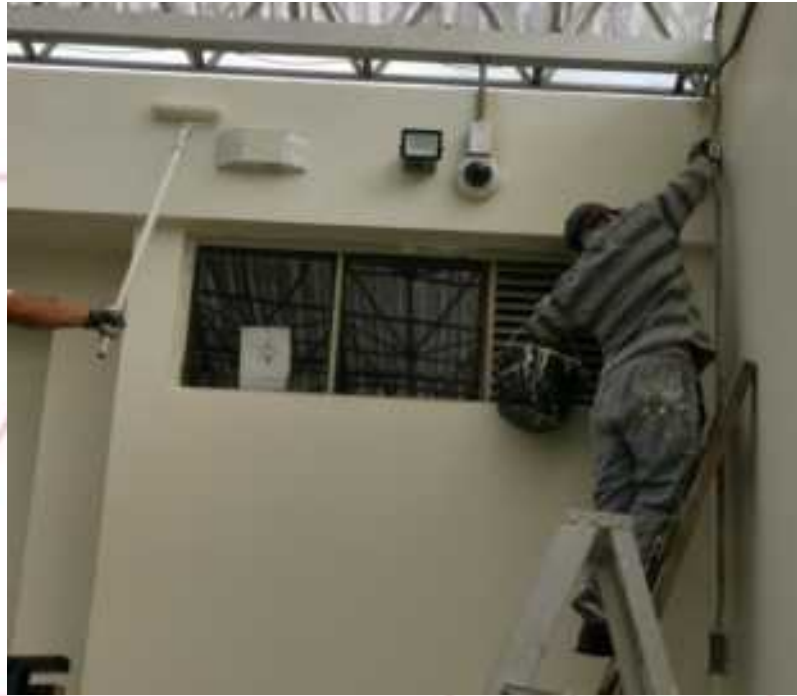
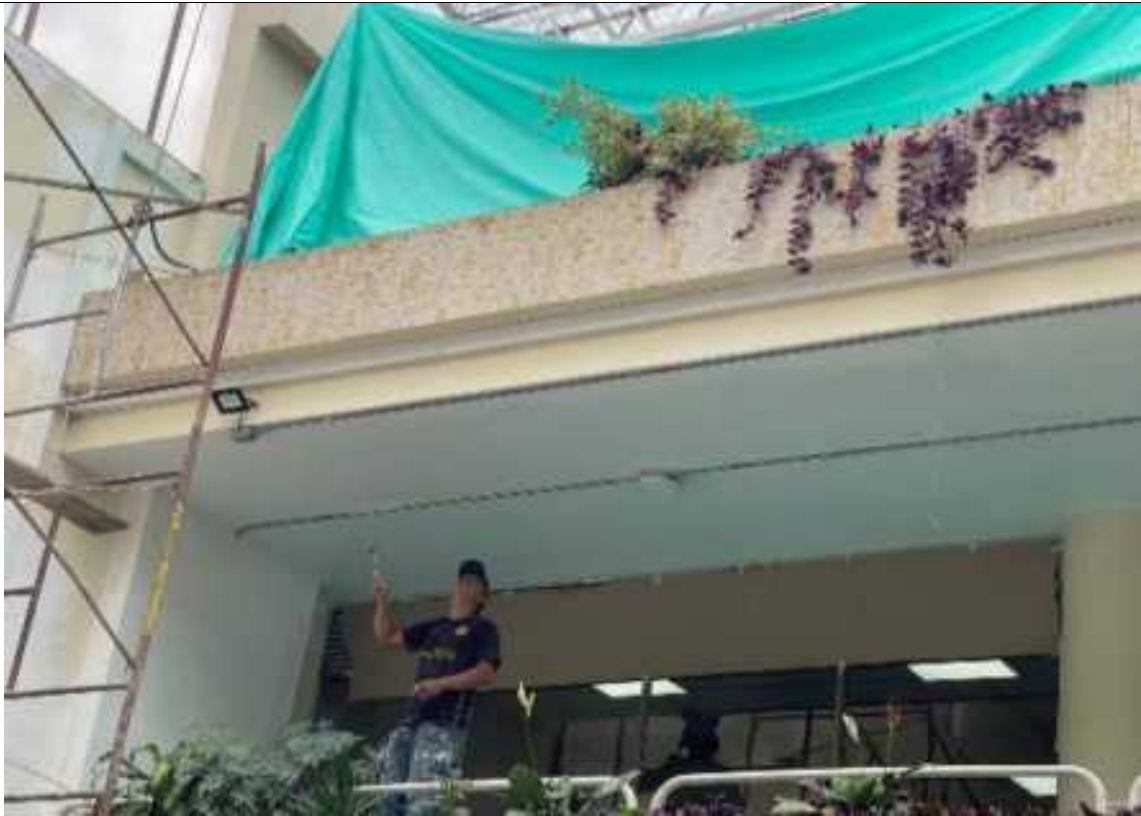
**Foto 7. Pintura para exteriores (3 manos) para paredes y techos**

En el proceso de mantenimiento y mejora de la fachada y áreas exteriores del Palacio de Justicia de La Unión, Nariño, se llevó a cabo la aplicación de pintura para exteriores en paredes y techos, ejecutada en tres manos para garantizar una protección óptima contra las condiciones climáticas y asegurar una presentación estética adecuada.
