**REALIZAR OBRAS DE MANTENIMIENTO CORRECTIVO Y PREVENTIVO DE  
LA INFRAESTRUCTURA FÍSICA DEL PALACIO DE JUSTICIA DE LA UNIÓN  
– NARIÑO**

**CONTRATO DE OBRA No. SA 001-2024**

**INFORME FINAL  
ACTIVIDADES MES DE MAYO  
AVANCE DE OBRA**

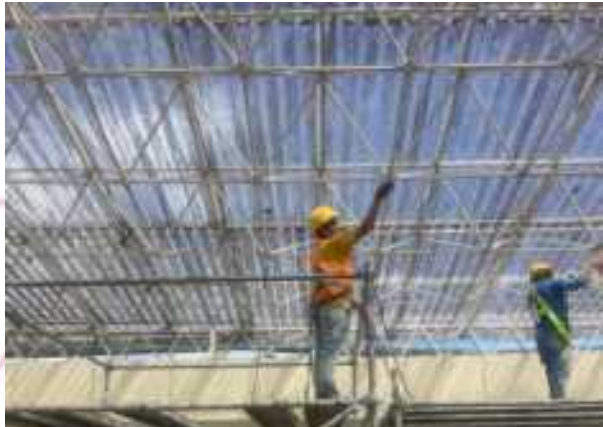
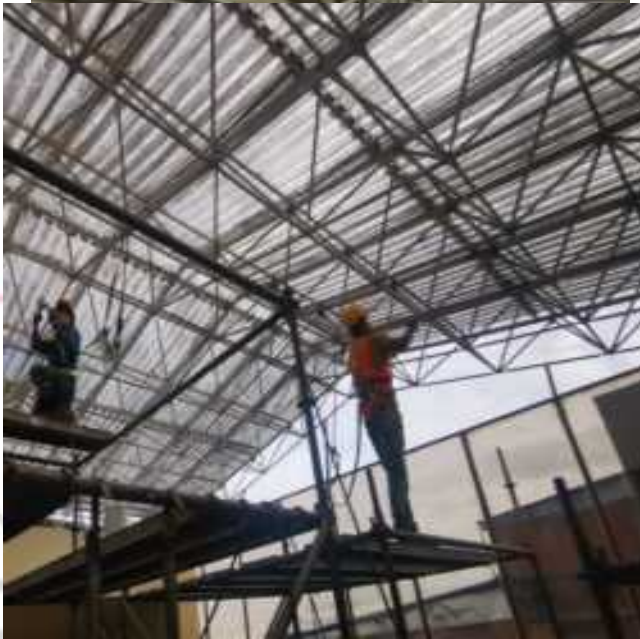
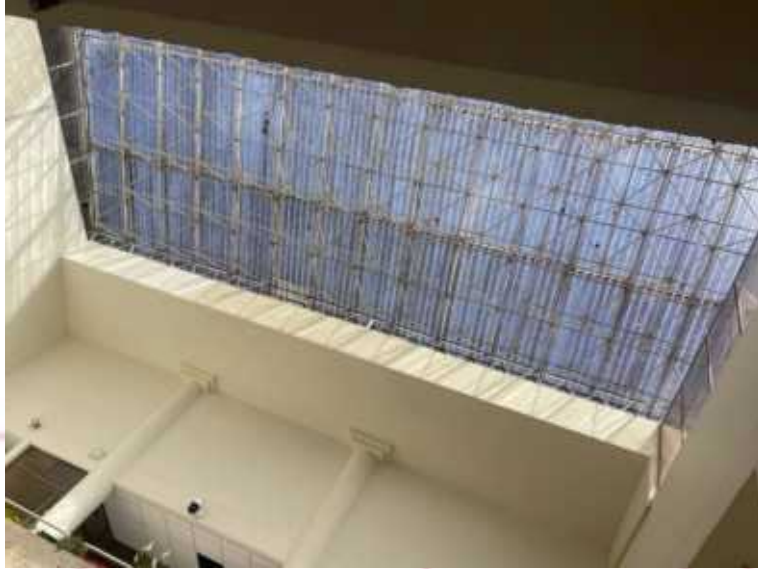
**Foto 7. Limpieza y pintura esmalte color con anticorrosivo para estructura metálica de cubierta.**

Dentro de los trabajos de mantenimiento del Palacio de Justicia de La Unión, Nariño, se realizó la limpieza y posterior aplicación de pintura esmalte color con anticorrosivo en la estructura metálica de la cubierta.

- Limpieza exhaustiva de la estructura metálica, mediante métodos manuales y/o mecánicos, para eliminar polvo, suciedad, óxido y cualquier impureza que afectara la adherencia de la pintura.
- Preparación superficial, asegurando un soporte limpio y estable para la pintura.
- Aplicación de pintura esmalte con propiedades anticorrosivas, que protege el metal contra la oxidación y deterioro por exposición a la intemperie.
- Control de calidad del acabado, garantizando uniformidad, buen cubrimiento y resistencia del recubrimiento.

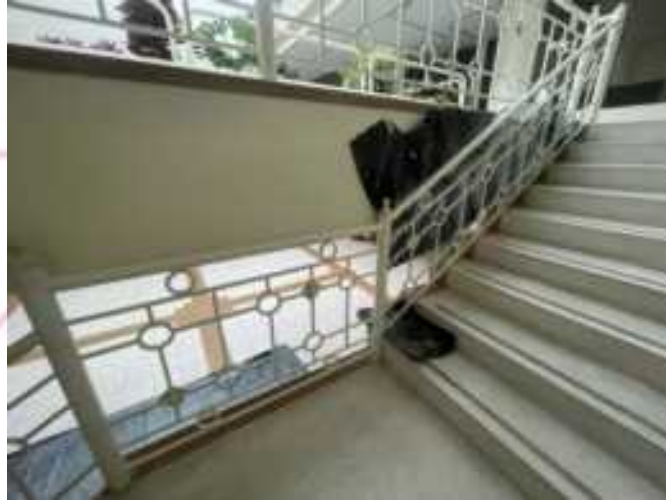
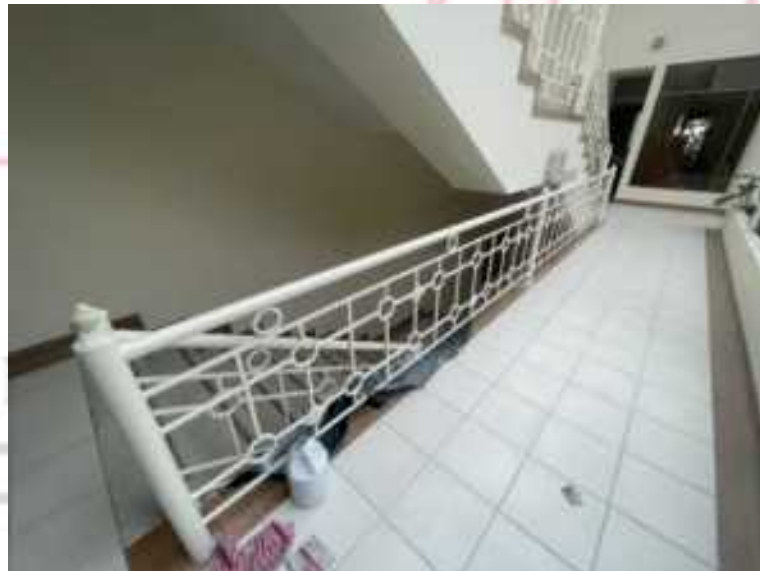
**Foto. Pintura esmalte color con anticorrosivo para pasamanos y rejas**

- Preparación de las superficies metálicas, mediante limpieza y eliminación de óxido, polvo y contaminantes que pudieran afectar la adherencia del recubrimiento.
- Aplicación de pintura esmalte con anticorrosivo, proporcionando una protección efectiva contra la corrosión y el desgaste causado por la exposición ambiental.
- Control y revisión del acabado final, asegurando uniformidad, resistencia y durabilidad en el recubrimiento.

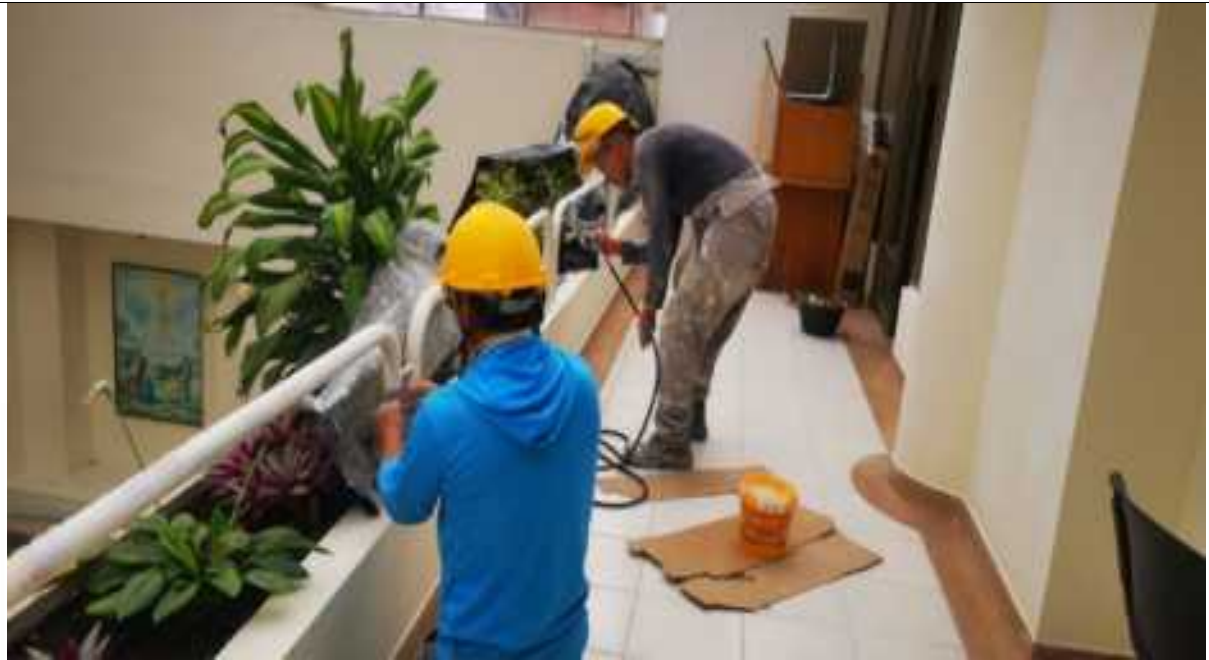
En el marco de los trabajos de mantenimiento del Palacio de Justicia de La Unión, Nariño, se efectuó la limpieza y aplicación de pintura esmalte color con propiedades anticorrosivas en los pasamanos, rejas y ventanas del inmueble.

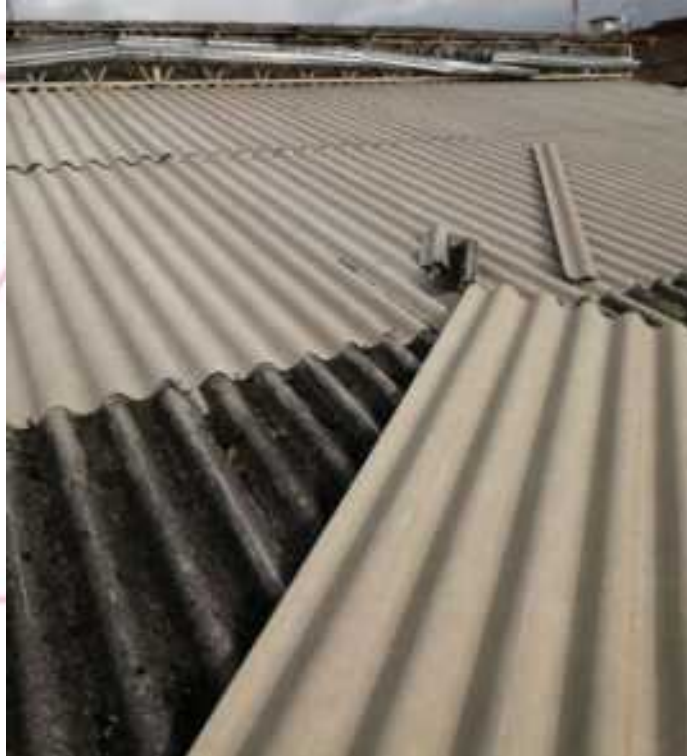
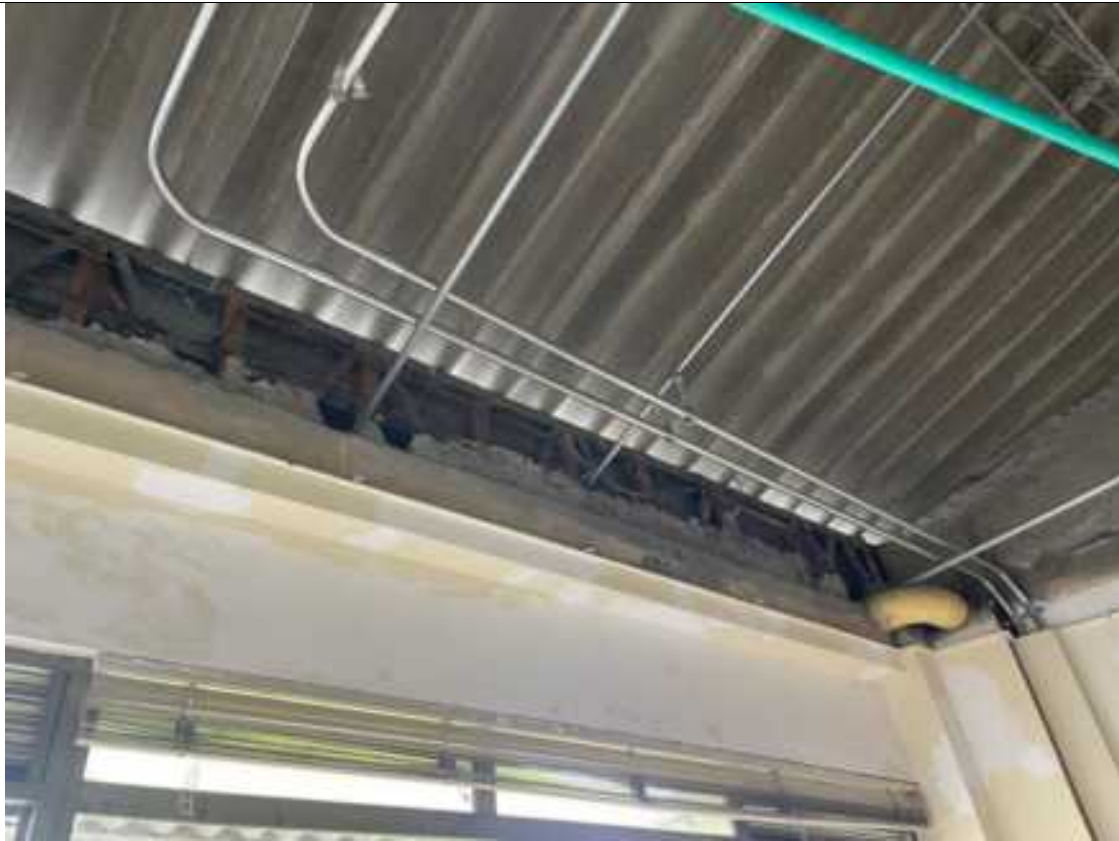
**Foto. SUMINISTRO INSTALACIÓN Y MONTAJE DE TEJA DE FIBROCEMENTO**

Como parte del mantenimiento y restauración de la cubierta del Palacio de Justicia de La Unión, Nariño, se llevó a cabo el suministro, instalación y montaje de tejas de fibrocemento tipo Perfil 7 color gris #8, con dimensiones de 2,44 m de largo por 92 cm de ancho, cubriendo un área útil de 2,01 m<sup>2</sup>.

Esta intervención garantiza la protección adecuada contra filtraciones y daños climáticos, contribuyendo a la conservación estructural y estética del edificio.

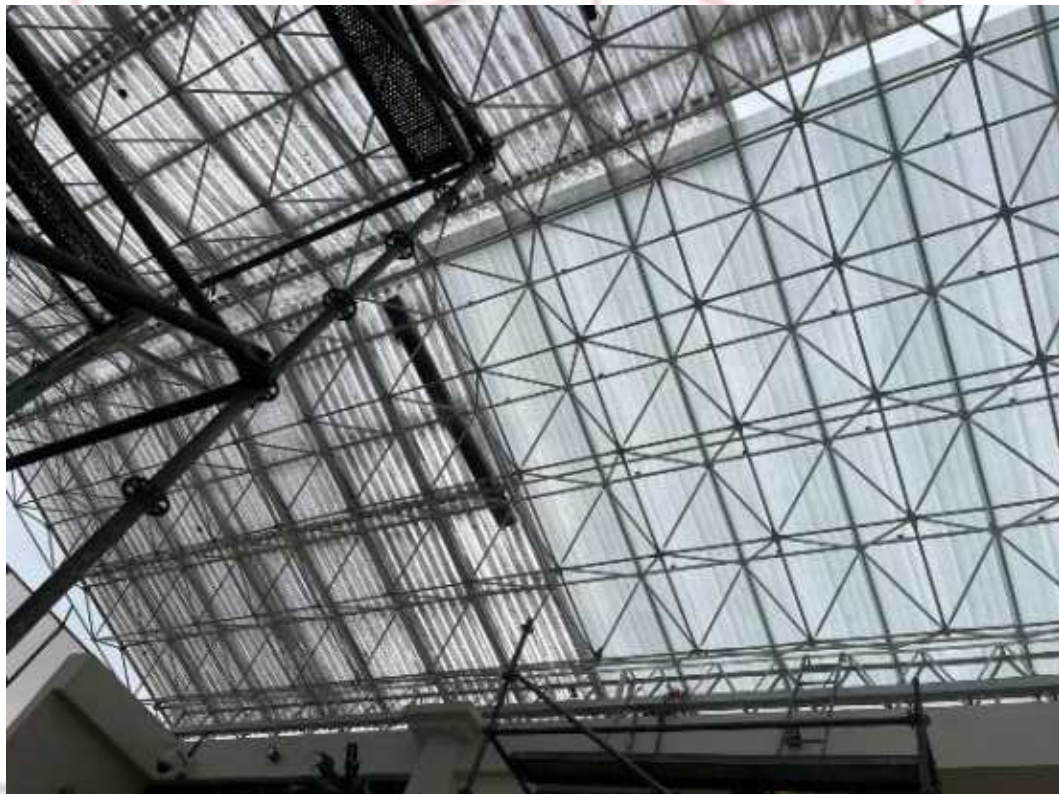
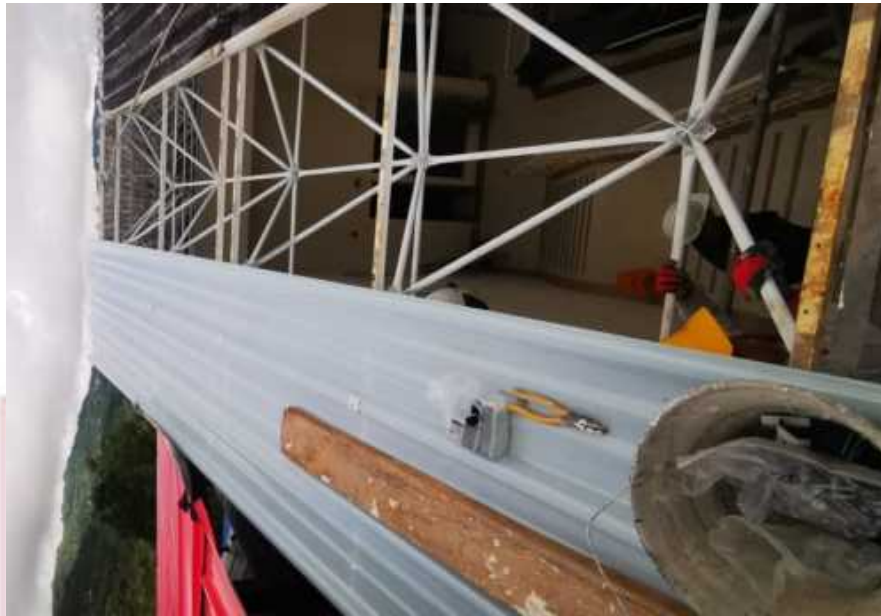
**Foto. SUMINISTRO INSTALACIÓN Y MONTAJE DE TEJA TRASLUCIDA 2 UV**

En el proceso de renovación de la cubierta del Palacio de Justicia de La Unión, Nariño, se efectuó el suministro, instalación y montaje de teja translúcida 2UV - ICE, fabricada en resina de poliéster con perfil trapezoidal clase 7, diseñada para brindar iluminación natural y protección eficiente.

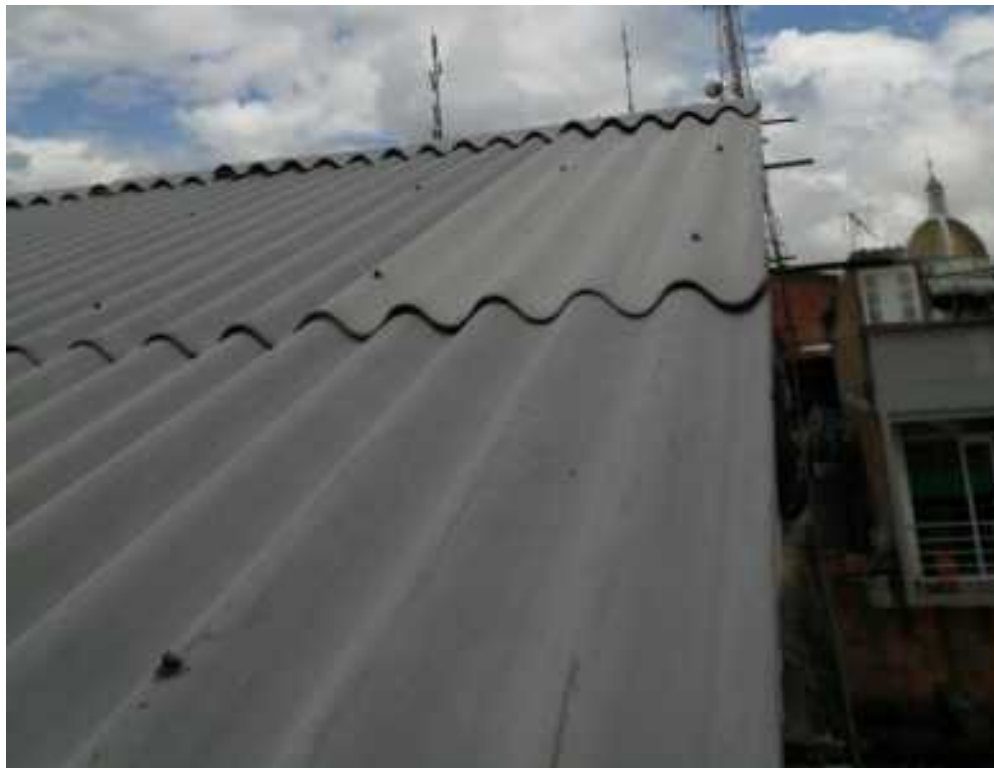
**Foto. Suministro instalación y montaje de caballete para teja en fibrocemento perfil 7 Gris.**

Dentro de las labores de mantenimiento del Palacio de Justicia de La Unión, Nariño, se realizó el suministro, instalación y montaje del caballete para la cubierta con teja de fibrocemento perfil 7 color gris.

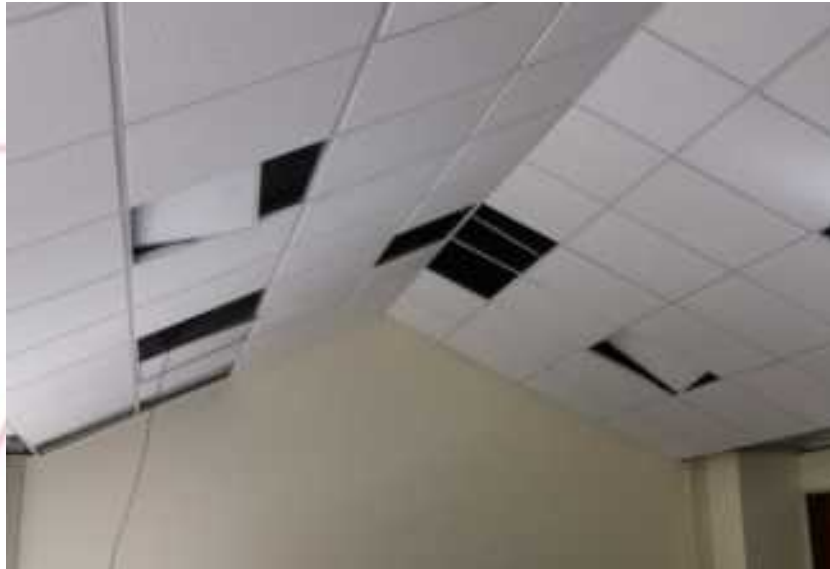
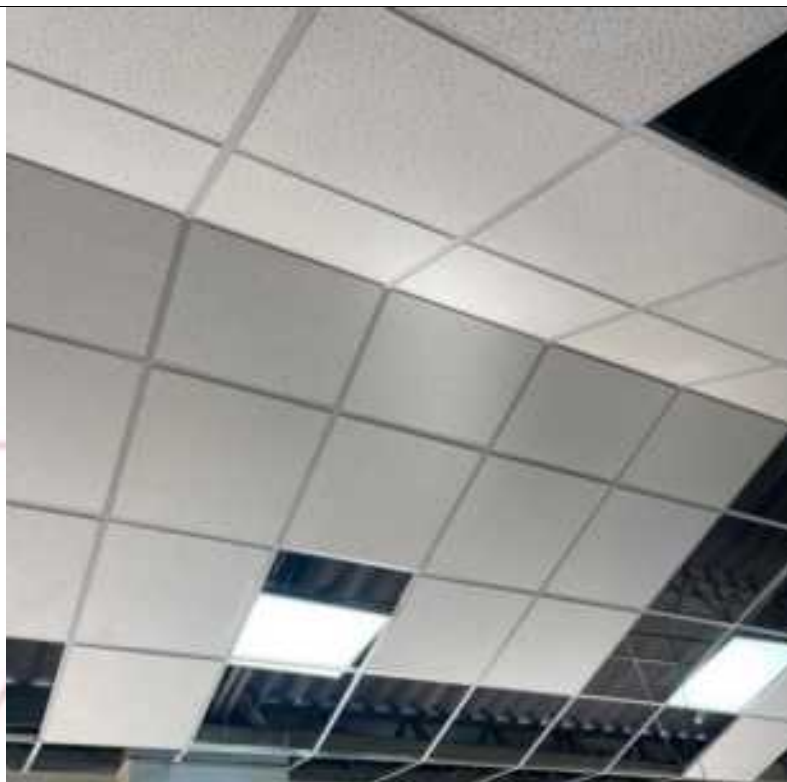
**Foto 8. Suministro e instalación de cielo raso desmontable, láminas de fibra mineral 0,60m x 0,60m, incluye estructura**

En el marco de las obras de mantenimiento del Palacio de Justicia de La Unión, Nariño, se realizó el suministro e instalación de cielo raso desmontable, compuesto por láminas de fibra mineral de 0,60 m x 0,60 m, incluyendo la estructura soporte necesaria para su correcta fijación.

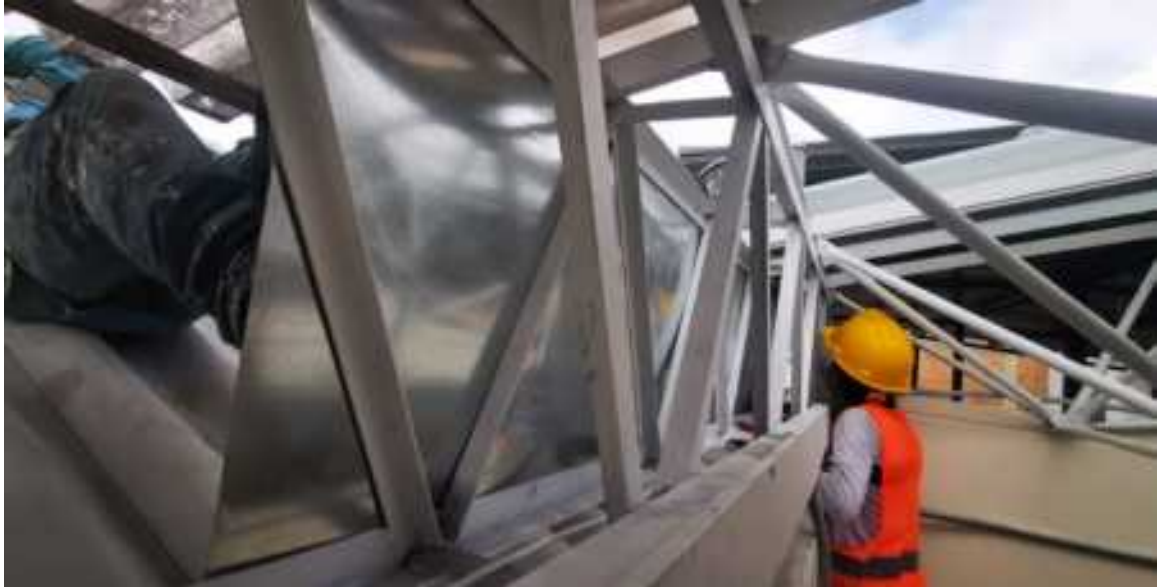
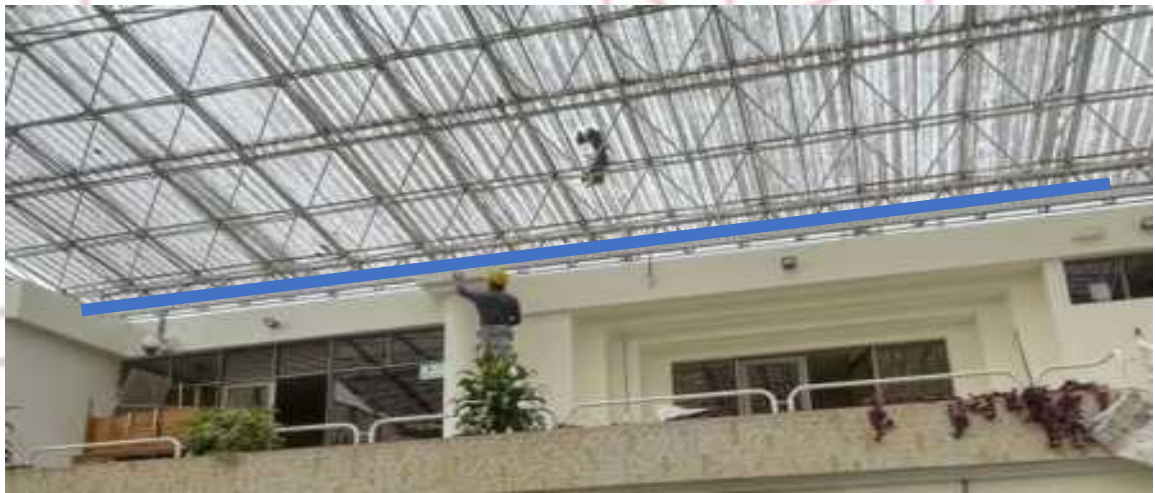
Foto 8. Suministro e instalación de flanche en lámina

Durante las labores de mantenimiento en el Palacio de Justicia de La Unión, Nariño, se ejecutó el suministro e instalación de flanche fabricado en lámina galvanizada lisa calibre 35, incluyendo todos los elementos necesarios para su fijación segura.

- Suministro de lámina galvanizada lisa calibre 35, seleccionada por su resistencia a la corrosión y durabilidad frente a condiciones ambientales.
- Fabricación y adecuación del flanche para su función específica dentro de la obra, garantizando un ajuste óptimo.
- Instalación y fijación del flanche en la ubicación designada, asegurando la correcta unión con otros elementos estructurales o de cubierta.
- Verificación de la estabilidad y sellado para evitar infiltraciones y prolongar la vida útil del elemento instalado.

Esta actividad contribuye a la protección y funcionalidad estructural, asegurando un acabado durable y confiable en la obra.

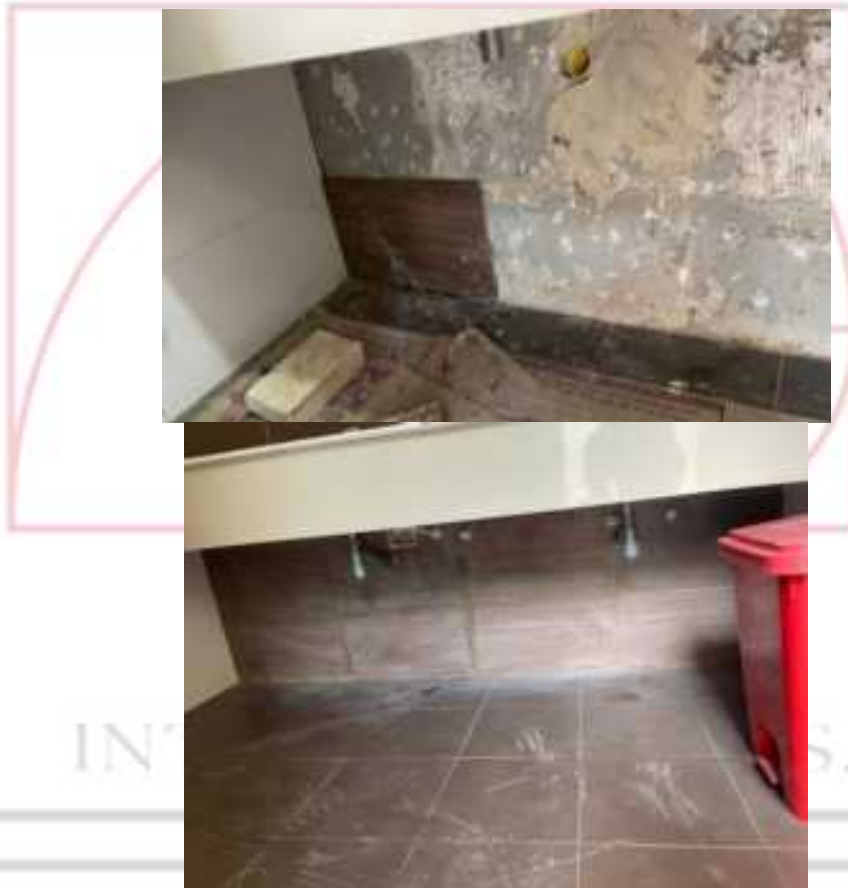
**Foto 8. DESMONTE PUNTO SANITARIO EXISTENTE Y SUMINISTRO E INSTALACIÓN PUNTO SANITARIO PARA LAVAMANOS**

Las labores realizadas incluyen:

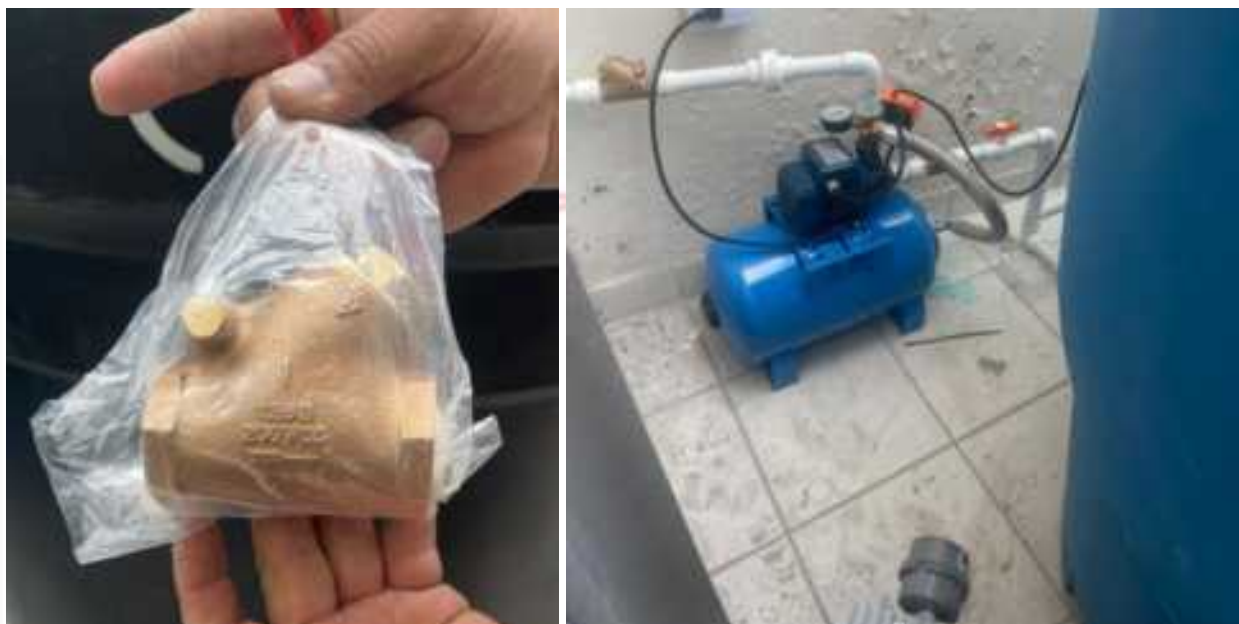
**Foto 8. Suministro e instalación válvula cheque cortina bronce 1".**

En el marco de las obras realizadas en el Palacio de Justicia de La Unión, Nariño, se efectuó el suministro e instalación de una válvula de retención tipo cheque fabricada en bronce de 1 pulgada, destinada al tanque de abastecimiento de agua.

- Suministro de válvula de retención en bronce de alta calidad, diseñada para garantizar durabilidad y resistencia a la corrosión.
- Instalación precisa de la válvula en el sistema de abastecimiento, asegurando la correcta dirección del flujo y evitando el retorno de agua.
- Pruebas funcionales para verificar el cierre efectivo de la válvula, evitando posibles daños o contaminaciones en el sistema.
- Integración con la tubería existente, respetando normativas técnicas y facilitando el mantenimiento futuro.

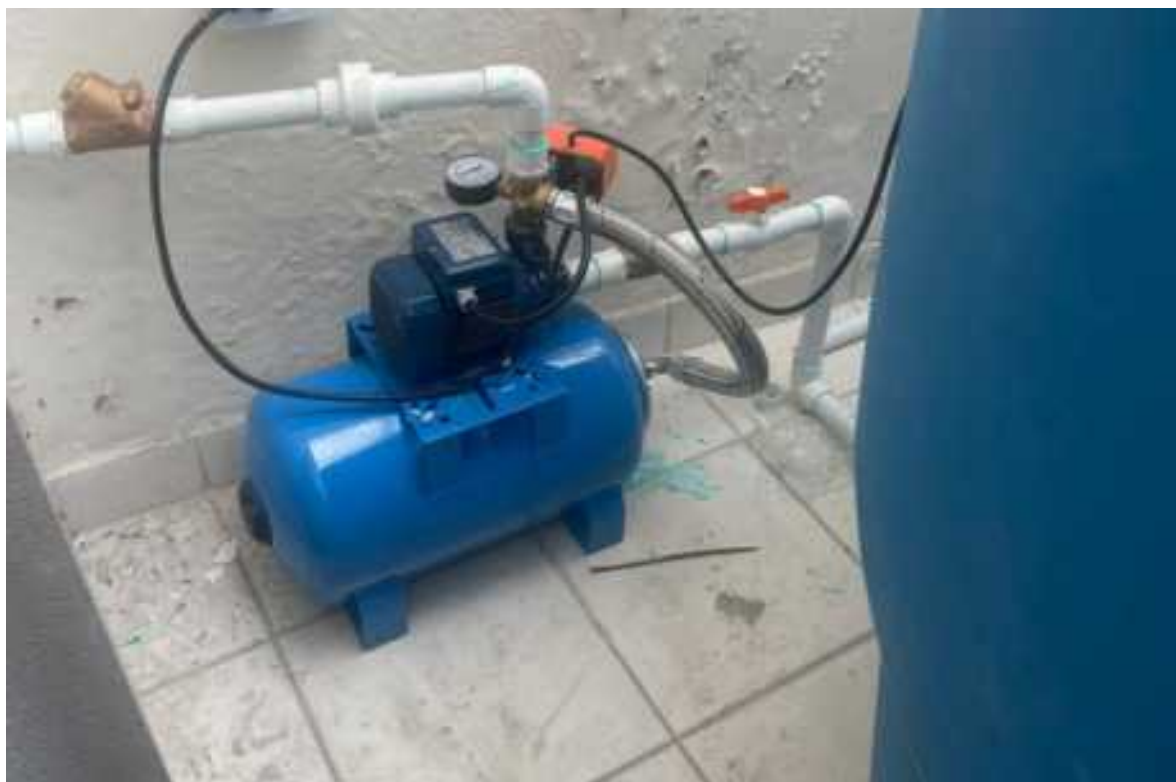
**Foto 8. Suministro e instalación de llave de paso de bola 1".**

Como parte de las labores realizadas en el Palacio de Justicia de La Unión, Nariño, se llevó a cabo el suministro e instalación de una llave de paso de bola de 1 pulgada, destinada al tanque de reserva, incluyendo la conexión con tubería PVC.

- Suministro de llave de paso de bola de alta calidad, adecuada para control eficiente del flujo de agua en el sistema.
- Suministro e instalación de tubería PVC compatible, garantizando resistencia y durabilidad en la conexión hidráulica.
- Montaje e integración de la llave de paso con la tubería y el tanque de reserva, asegurando un sellado hermético y fácil operación.
- Pruebas de estanqueidad y funcionamiento, para garantizar la correcta operación y ausencia de fugas.

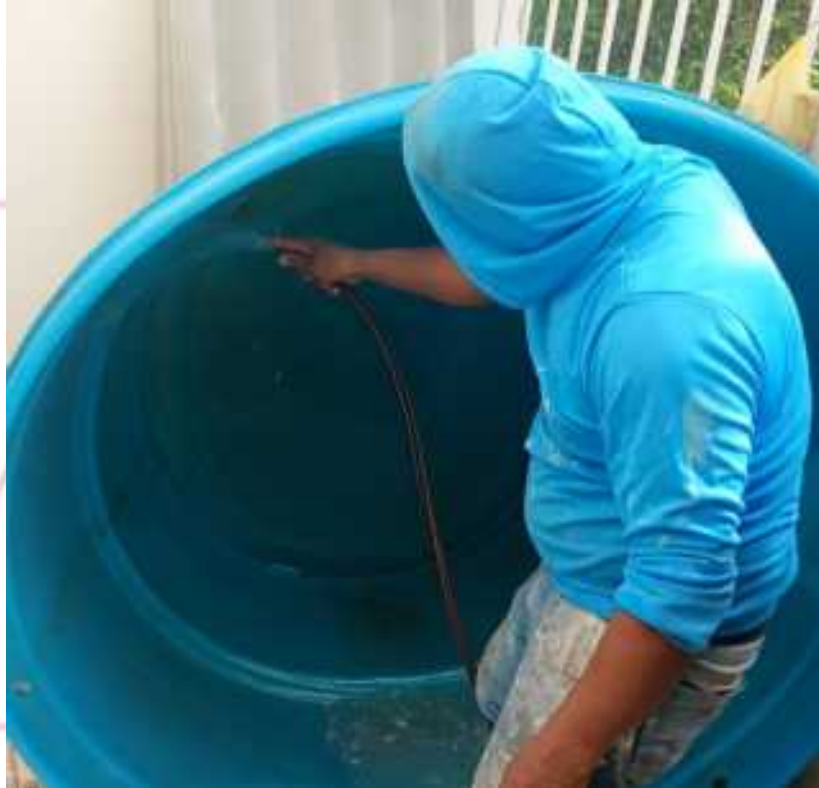
**Foto 8. Lavado y desinfección de tanques PVC 1000 litros**

En el desarrollo del proyecto en el Palacio de Justicia de La Unión, Nariño, se efectuó el lavado y desinfección de dos tanques de almacenamiento fabricados en PVC, con capacidad de 1000 litros cada uno.

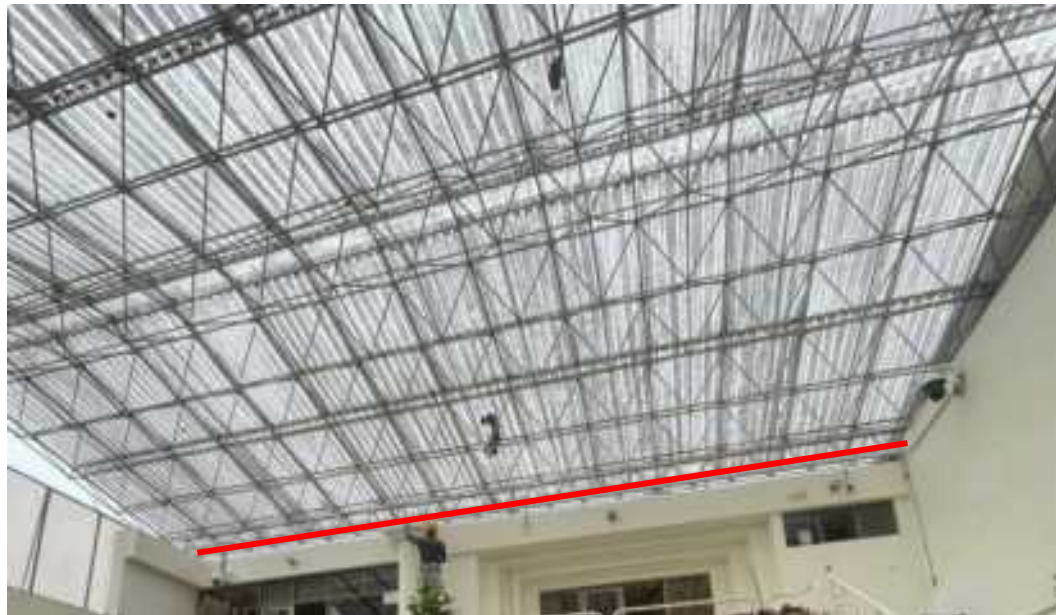
**Foto 8. Limpieza e impermeabilización de canales en lámina Galvanizada LD= 0,71m**

- Retiro de residuos sólidos, sedimentos y obstrucciones presentes en las canales para garantizar un flujo óptimo del agua pluvial.
- Limpieza detallada de las superficies metálicas, asegurando la eliminación de contaminantes que puedan afectar la durabilidad.
- Aplicación de material impermeabilizante especializado sobre las láminas galvanizadas para evitar filtraciones y corrosión.
- Verificación de la correcta adherencia del impermeabilizante y funcionalidad hidráulica de los canales.

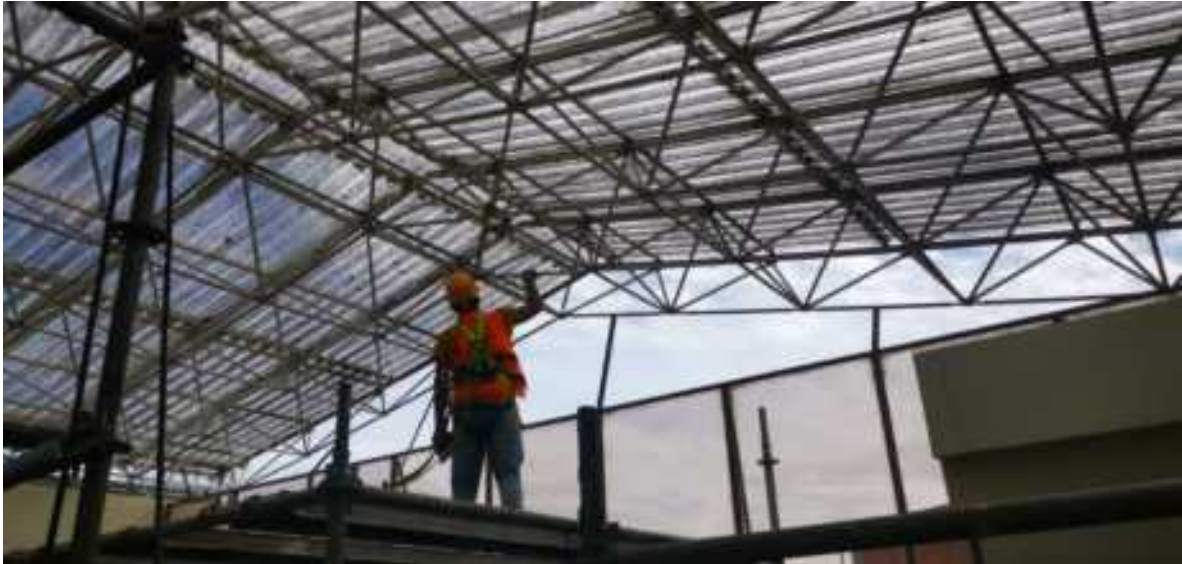
**Foto 8. Limpieza de vidrios y marcos ubicados en muros altos**

Se realizó la limpieza integral de vidrios y marcos ubicados en muros altos del Palacio de Justicia de La Unión, Nariño, con el fin de mantener la estética y transparencia de las superficies acristaladas.

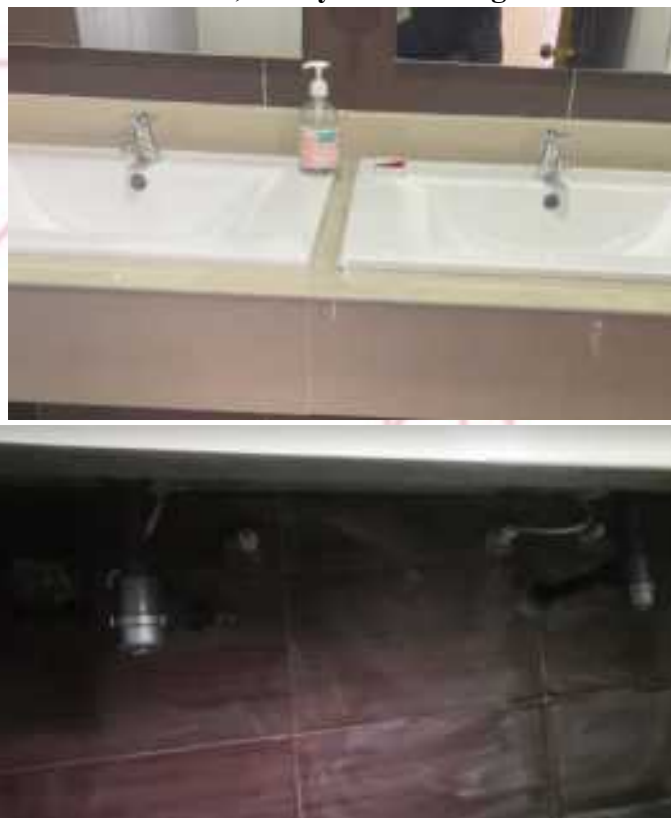
**Foto 8. Suministro e instalación de grifería para lavamanos, llave individual Nogal Cromo, incluye sifon desagüe.**

- Entrega de grifería de alta calidad, adecuada para uso frecuente y resistente a la corrosión.
- Instalación profesional de llaves individuales en cada lavamanos, asegurando funcionalidad y durabilidad.
- Montaje e integración de sifón desagüe en cada punto, garantizando un sistema eficiente y sin filtraciones.

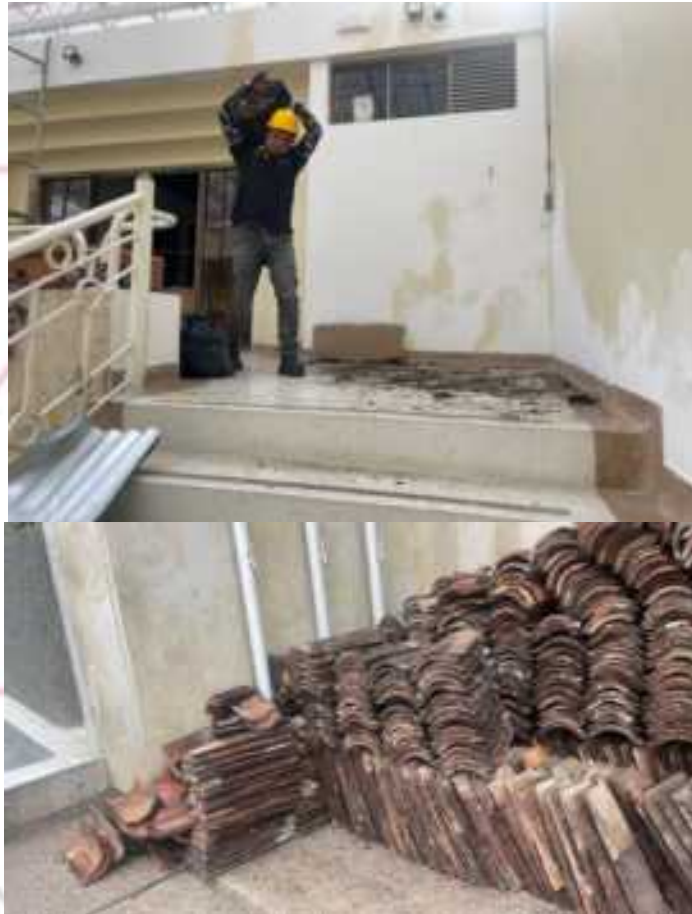
**Foto. DESMONTE Y DISPOSICIÓN DE TEJA DE BARRO EXISTENTE**

Se procedió al desmonte cuidadoso de las tejas de barro para evitar daños a la estructura subyacente, seguido del retiro y disposición adecuada de los materiales en el punto de acopio correspondiente, cumpliendo con las normativas ambientales y de manejo de residuos.

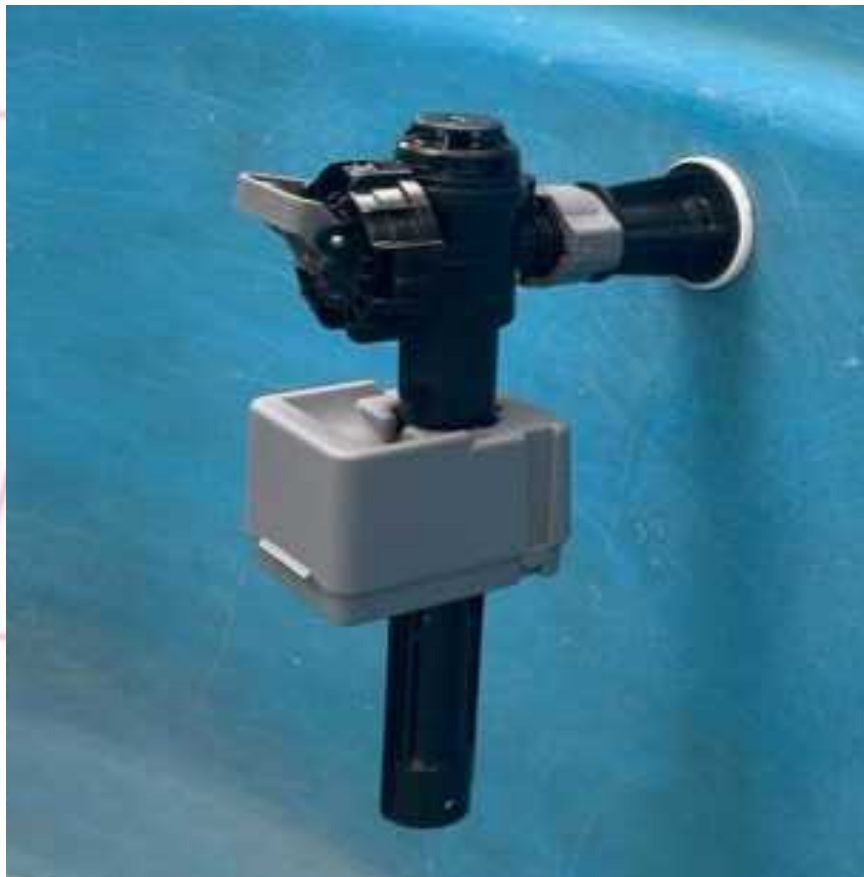
**Foto. SUMINISTRO E INSTALACION DE VÁLVULA HIDROSTATICA**

Se realizó el suministro e instalación de una **válvula hidrostática de llenado marca Fluid Master**, diseñada para controlar el nivel de agua en el tanque de almacenamiento, asegurando un funcionamiento eficiente y automático del sistema de abastecimiento.

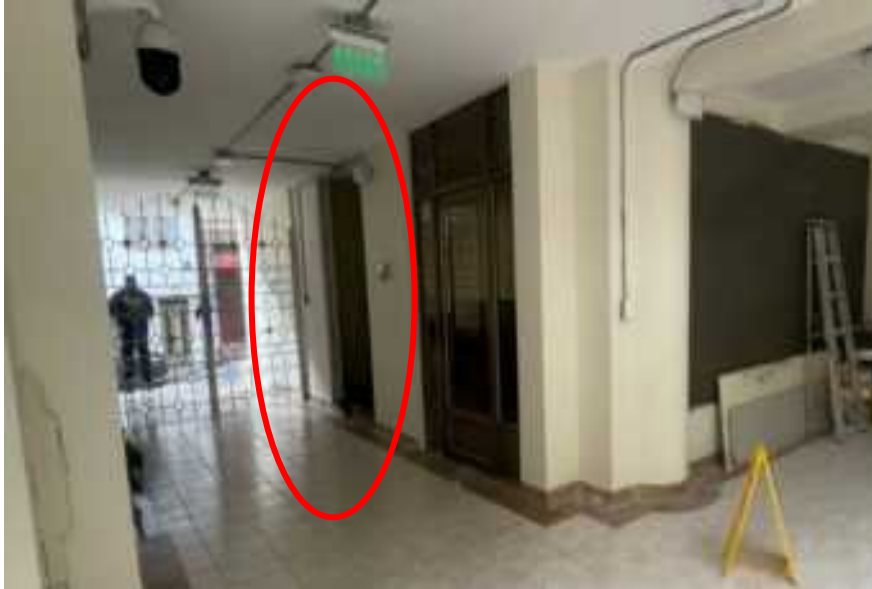
**Foto. DESMONTE DE PUERTA DOBLE HOJA EN ALUMINIO DE 0,9X2,60 M INCLUYE MARCO DE PUERTA**

Esta actividad forma parte de las labores de adecuación y remodelación en el Palacio de Justicia de La Unión, Nariño, garantizando condiciones óptimas para las siguientes fases constructivas.

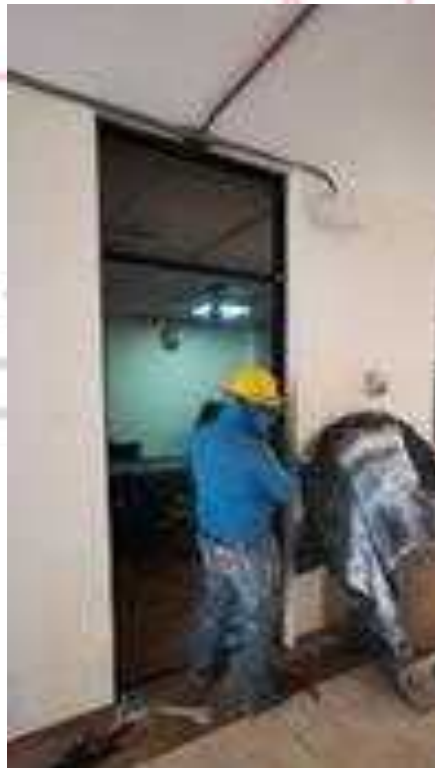
Se realizó el desmonte completo de una puerta doble hoja en aluminio con dimensiones de 0,90 m de ancho por 2,60 m de alto, incluyendo su respectivo marco.

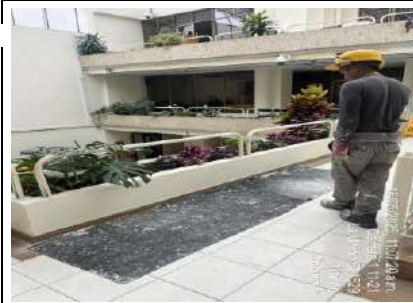
9. inspeccion punto ecologico.

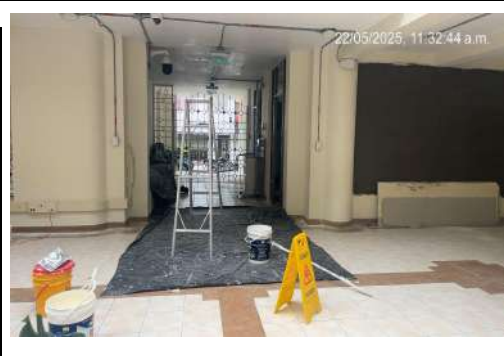
3. inspeccion de seguridad señalizacion en area de trabajo. Anexo 3

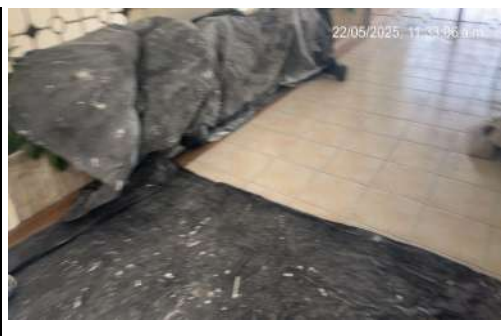
5. Se realiza cubrimiento de piso para evitar derrames de pintura y material particulado

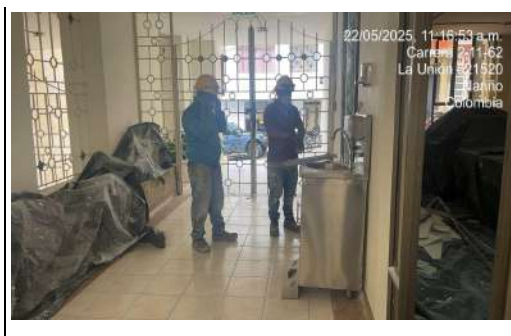
6. Inspeccion de uso y estado de de EPP. ANEXO 04
