**ACTA DE SUPERVISION N° 02**

<b>Tipo de contrato:</b>	Contrato de Obra Publica	N° COP-152-2025
<b>Objeto del Contrato:</b> REALIZACION DE OBRAS DE MITIGACION TEMPORAL EN EL RIO CHIGORODÓ SECTOR COSTA LINDA PARA ATENDER EL ESTADO DE CALAMIDAD PUBLICA DECLARADA MEDIANTE DECRETO 57 DE 2025.		
<b>Valor Inicial:</b> CIENTO NOVENTA Y NUEVE MILLONES NOVECIENTOS NOVENTA Y OCHO MIL NOVECIENTOS CINCUENTA Y CINCO PESOS M.L. (\$199.998.955)		
<b>Valor Total del Contrato:</b> Según Otrosí Modificatorio en adición y prorroga N°02 DOSCIENTOS CUARENTA Y CUATRO MILLONES TRESCIENTOS ONCE MIL SETECIENTOS SESENTA Y TRES PESOS M.L. (\$244.311.763)		
<b>Plazo Inicial del Contrato:</b> DOS (02) MESES		
<b>PLAZO FINAL SEGÚN OTROSI N°02:</b> CUATRO (4) MESES Y CINCO (5) DIAS

## REALIZACIÓN DE OBRAS DE MITIGACIÓN TEMPORAL EN EL RIO CHIGORODÓ SECTOR COSTA LINDA PARA ATENDER EL ESTADO DE CALAMIDAD PÚBLICA DECLARADA MEDIANTE DECRETO 57 DE 2025

### INFORME DE OBRA No. 02

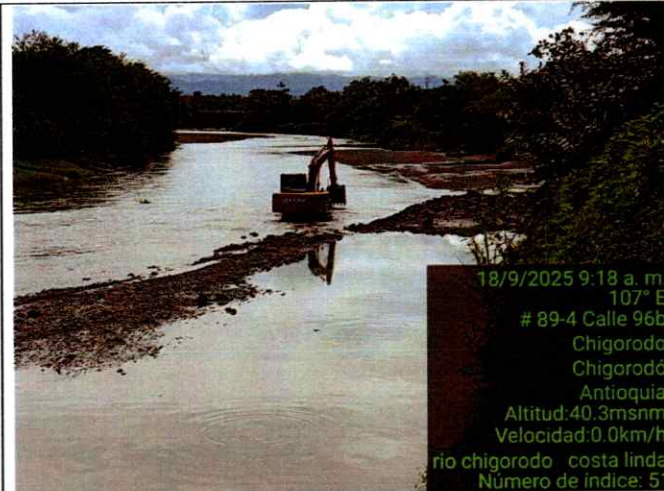
**Obligación:** Ejecutar la obra objeto del presente contrato de conformidad con los diseños, especificaciones técnicas, planos y demás documentos contractuales

**Actividad:** Suministro, transporte e Instalación de Geotextil NT 3000 o Similar. No incluye excavación y llenos.

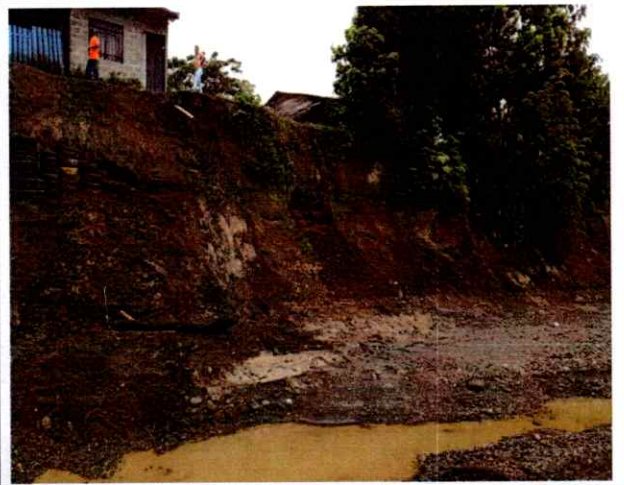
**Obligación:** Ejecutar la obra objeto del presente contrato de conformidad con los diseños, especificaciones técnicas, planos y demás documentos contractuales

**Actividad:** Suministros transporte e instalación de geobag de 0.94x0.94x1m

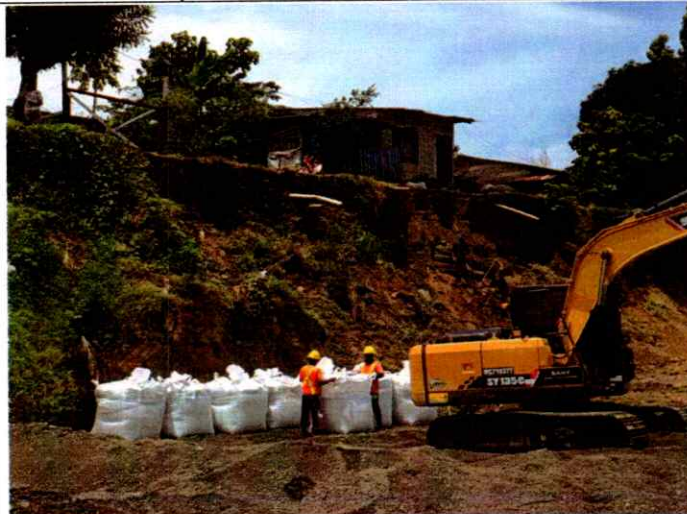
**Actividad:** Horas maquinas tipo retroexcavadora de 12 Ton para remoción de sedimentos de la margen derecha de río y para lleno en bolsas de geobags

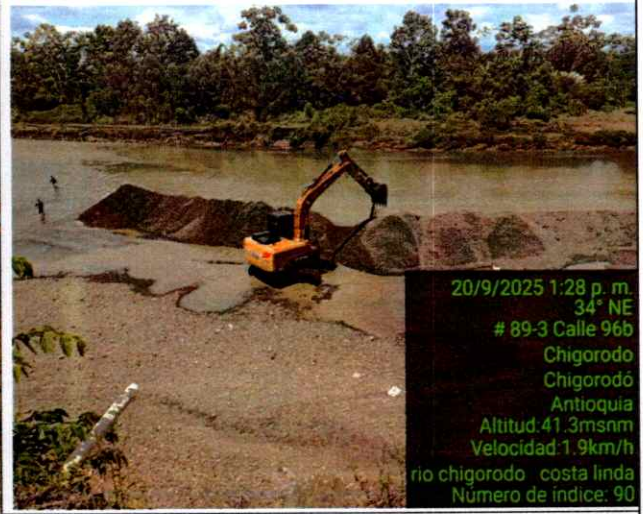
**Actividad:** Estabilización del suelo con piedra de río mayor a 3" la cual servirá como base para la estructura del geobags

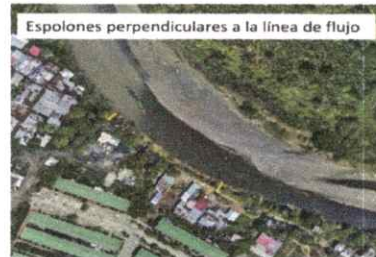
#### Sugerencia obra de mitigación temporal Sector - Costa Linda

- Espolones de 7.5 metros de largo.
- Remoción de la barra de sedimentos desde el interior del cauce para recuperar inmediatamente capacidad hidráulica (material para las geobags)
- 180 geobags (90 para cada espolón)

**Coordenadas inicio de espolones**  
 Espolón 1 (7.666423°, -76.669289°)  
 Espolón 1 (7.666904°, -76.669899°)
