| CONTRATO DE PRESTACIÓN DE SERVICIOS N° | 1010-12-006-467-2025 |

**Informe de Supervisión y Seguimiento Contractual**

Asunto: Informe de actividades N° 1

Referencia: Contrato de Prestación de Servicios de Apoyo a la Gestión No. 1010-12-006-467-2025

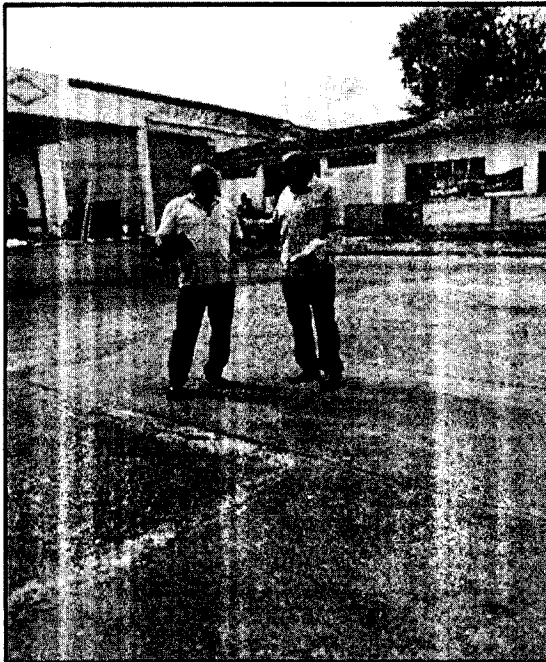
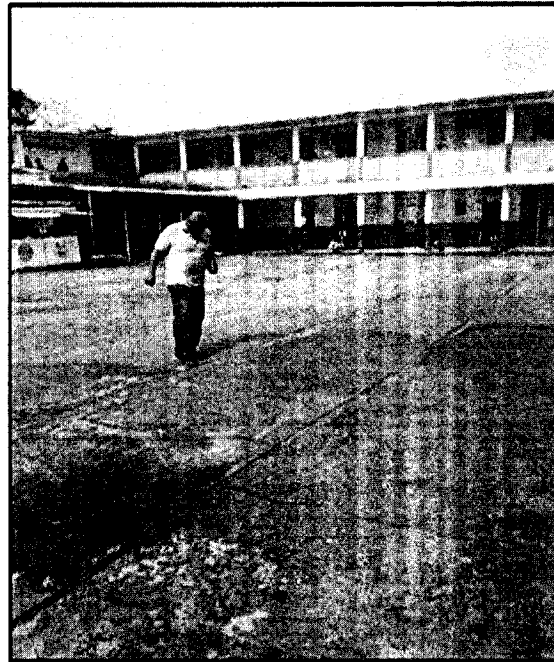
**INSTITUCION EDUCATIVA EL ROSARIO**

- Reparación estructural en zonas deterioradas del piso en concreto.
- Desmanche total de las placas (limpieza y preparación de superficie).
- Aplicación de pintura epoxica para alto tráfico.
- Demarcación de canchas para múltiples disciplinas deportivas (fútbol sala, baloncesto, voleibol, etc.).

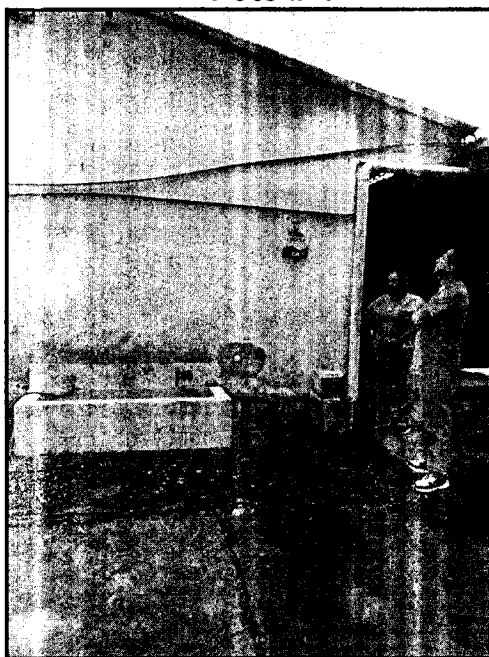
**SEDE JOSE NORBEY GRAJALES**

- Zapatas aisladas: 4 unidades de 1.00 m x 1.00 m
- Columnas: Sección de 0.30 m x 0.30 m
- Viga de cimentación: Sección de 0.30 m x 0.30 m
- Viga de amarre (superior): Sección de 0.30 m x 0.30 m
- Losa de soporte: Conformada por doble parrilla de acero, espesor de 0.15 m (15 cm)
- Acero de refuerzo: Varilla de 1/2" para toda la estructura (columnas, vigas, losa)

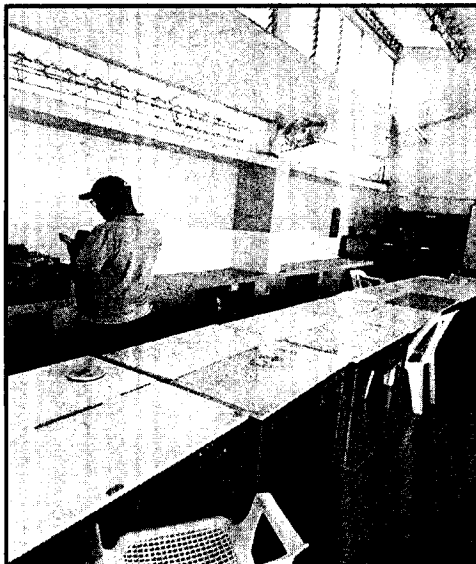
**INSTITUCIÓN EDUCATIVA LEOPOLDO PIZARRO SEDE PRINCIPAL**

- Enlucimiento de muros internos y externos.
- Intervención de ventanas y puertas.
- Adecuaciones menores en cerrajería y acabados.

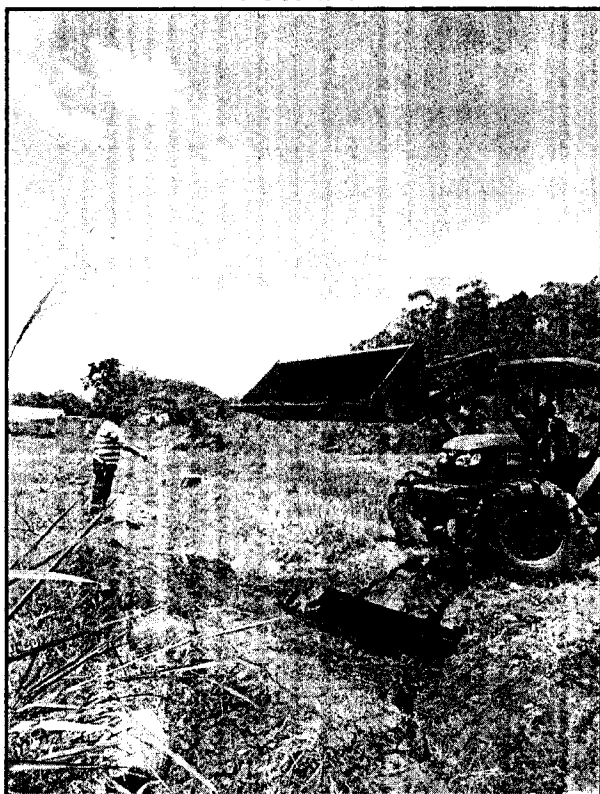
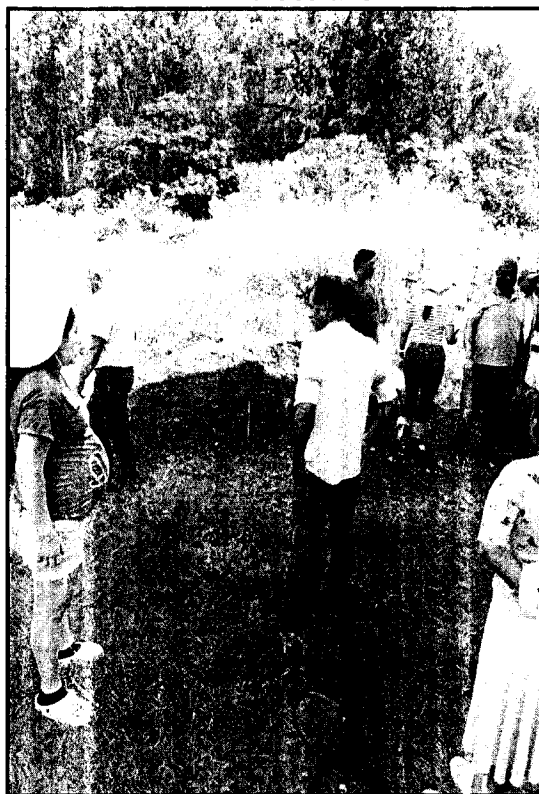
**BARRIO PINAR DEL RIO**

Se espera que en los próximos días la administración municipal ejecute obras complementarias de drenaje y canalización definitiva, con el fin de brindar una solución, garantizando así la seguridad y el bienestar de los habitantes del sector.

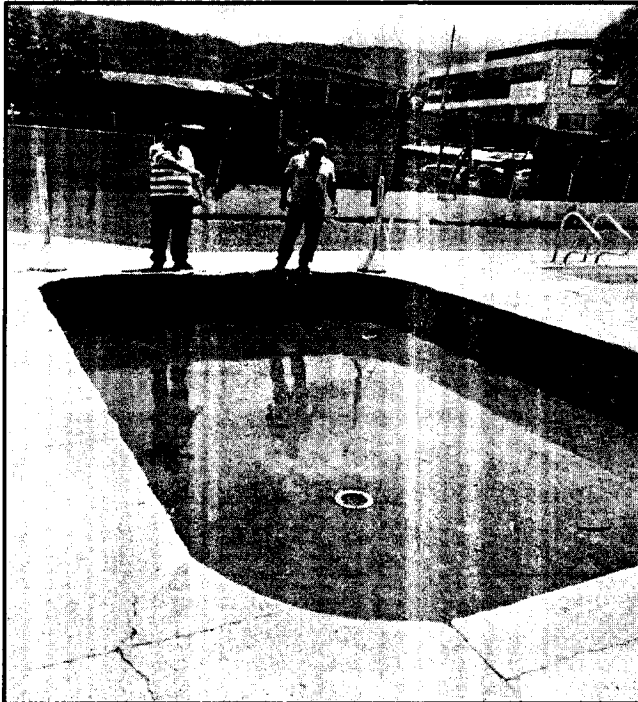
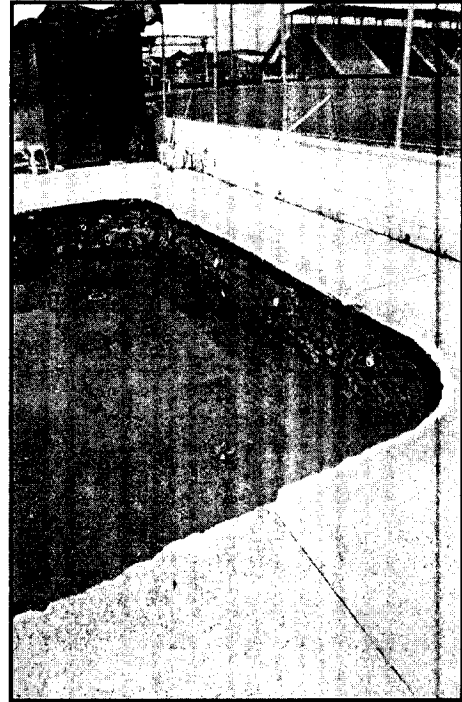
PISCINA MUNICIPAL

Se evidenció la necesidad de reforzar estructuralmente los muros y el piso de la piscina pequeña debido al deterioro por filtraciones.

La piscina pequeña presenta afectaciones estructurales derivadas de filtraciones, por lo cual se requiere la ejecución de las obras de reforzamiento en concreto armado y la revisión integral del sistema hidráulico. Con estas acciones se garantizará la durabilidad, estanqueidad y correcto funcionamiento del sistema de tratamiento del agua.

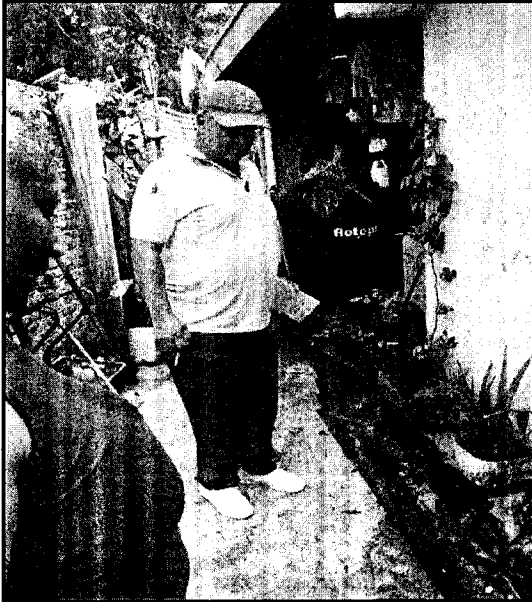
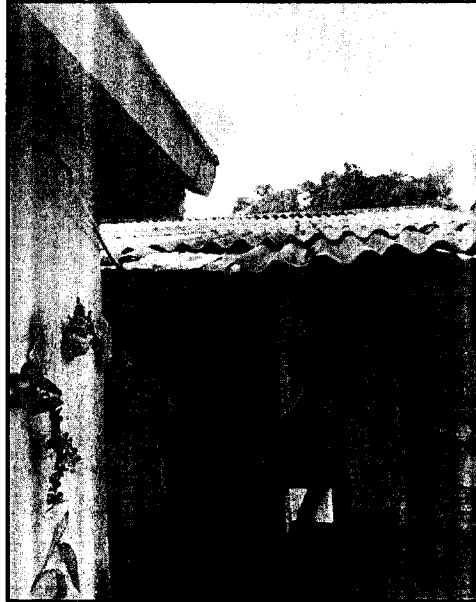
**VEREDA LA LINDOSA**

- Falta de canales y bajantes adecuados para conducir las aguas pluviales.
- Desnivel negativo del terreno respecto a la vía pública.
- Pendientes de cubierta mal orientadas o con deterioro.

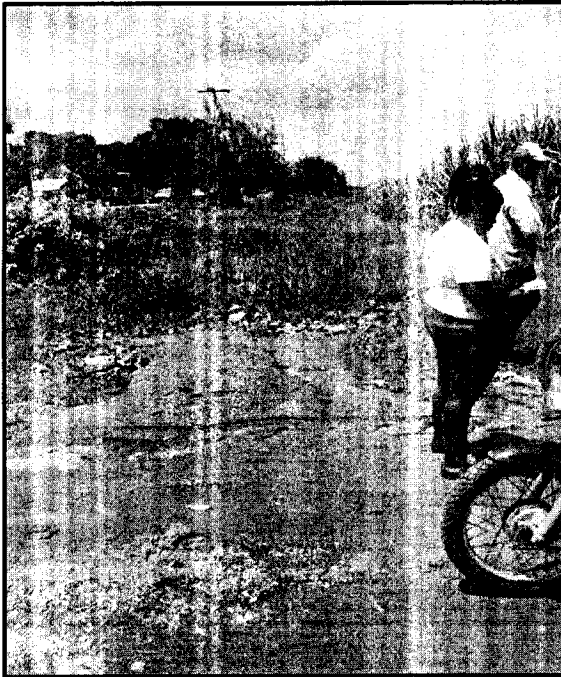
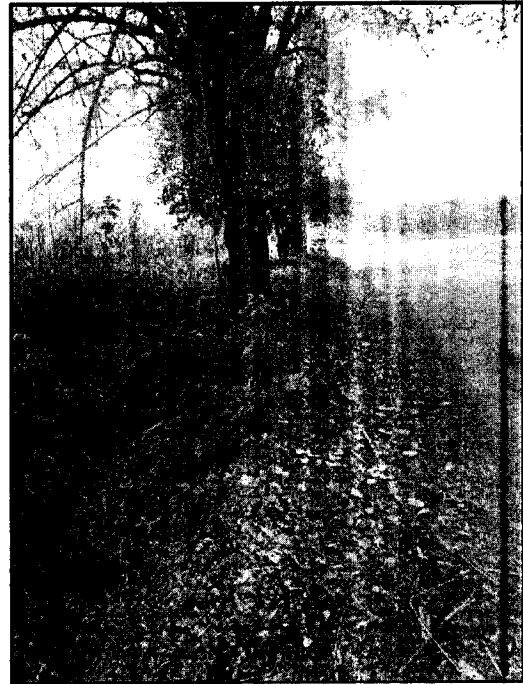
**VEREDA LA MUNDA**

Durante el recorrido realizado por la vereda La Munda, se inspeccionó la quebrada Agua Azul, la cual recibe las aguas provenientes de las zonas más altas del sector. Esta acequia atraviesa un gran número de fincas, y se identificó que en varios tramos existen árboles caídos y material vegetal que obstruyen el cauce natural, generando represamiento y desbordamiento del agua hacia los predios vecinos, ocasionando inundaciones y daños en los cultivos y terrenos.

Construcción de canales o colectores artesanales en la parte alta de la vereda, con apoyo de maquinaria amarilla, para captar y redirigir las aguas pluviales antes de que lleguen a la quebrada.

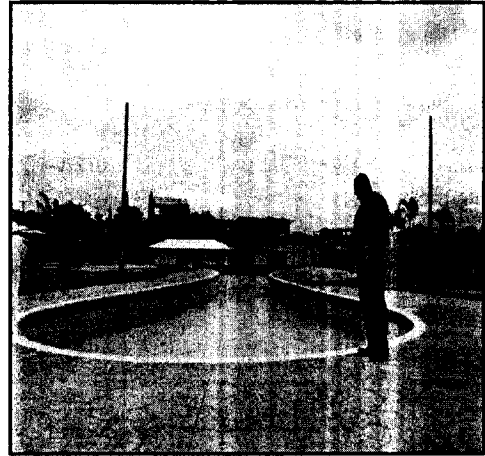
**PISTA DE PATINAJE Y PARQUE RECREACIONAL CHIQUILINES**

El proyecto de remodelación y adecuación del parque recreacional presenta avances significativos, aunque con un ritmo de ejecución lento. En la actualidad, se observan progresos visibles en varios frentes de trabajo:

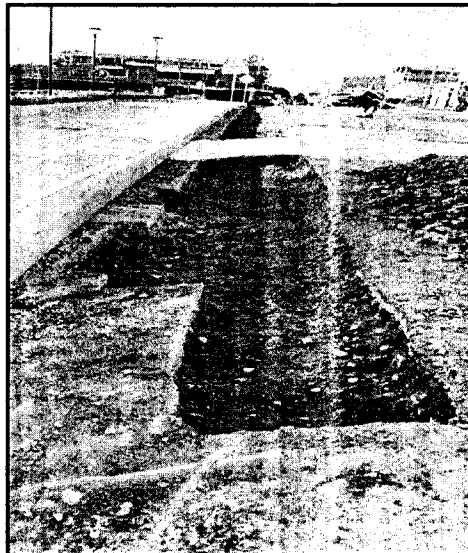
**OBRA MEJORAMIENTO DE ANDENES**

La obra se esta ejecutando a buen ritmo, se recomienda mejorar la señalización para evitar accidentes, ya que esta vía es bastante transitada, además se debe tener en cuenta que al frente se encuentra la Institución Educativa el Rosario.

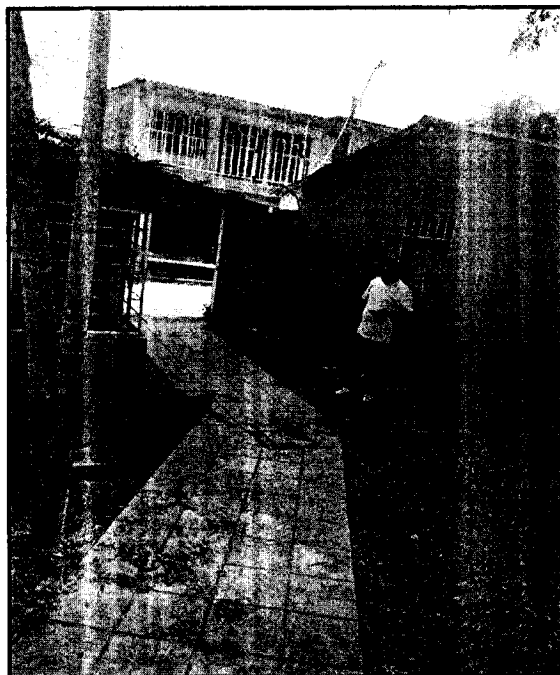
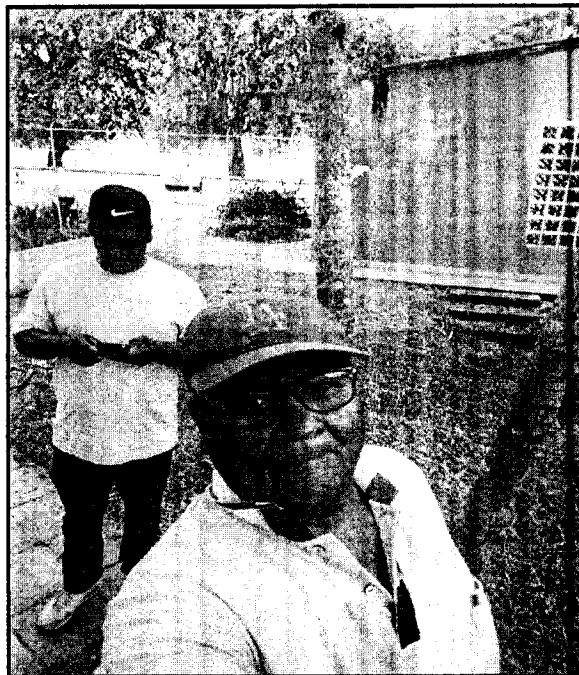
**PISCINA ORTIGAL**

Reparación de la cubierta en el cuarto del vigilante.

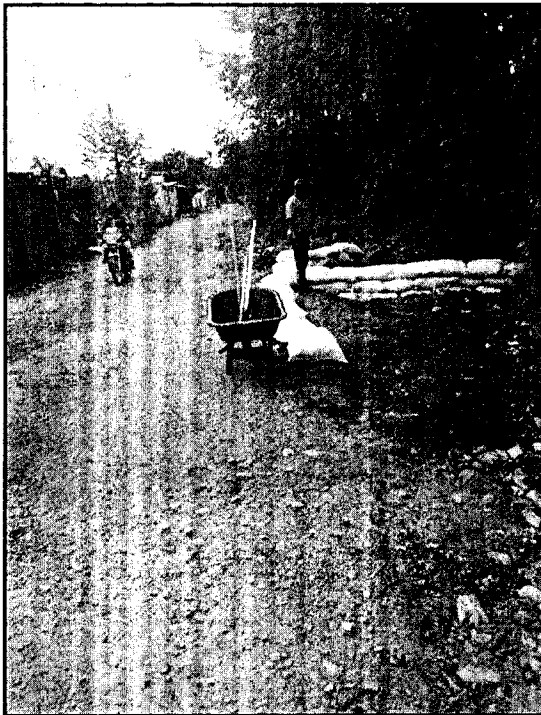
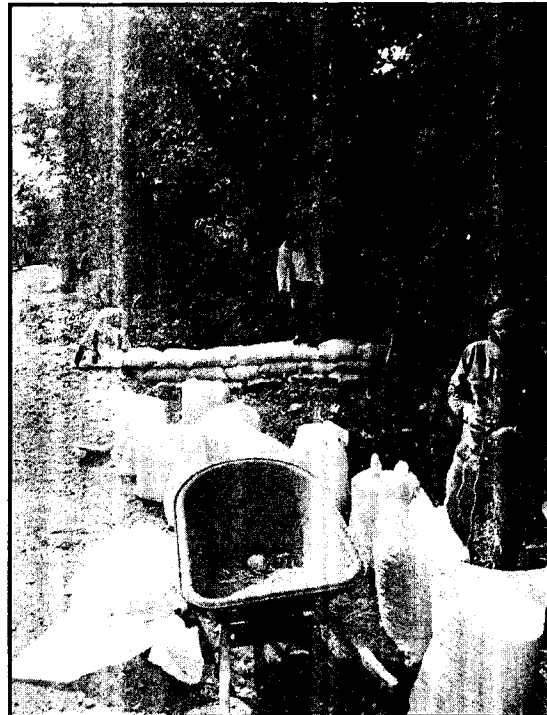
**VÍA CUATRO ESQUINA**

El grupo de camineros construyó una barrera provisional con costales llenos de arena, con el objetivo de formar desarenadores y disipadores de energía, reduciendo la velocidad del agua y atrapando el material arrastrado.
