**INFORME DE INTERVENTORÍA No.12\_MAYO 2025**

**CONTRATO NO. 1857 DE 2024**

**“INTERVENTORIA TÉCNICA, ADMINISTRATIVA, FINANCIERA, JURIDICA Y  
AMBIENTAL PARA LA ATENCIÓN DE OBRAS DE INFRAESTRUCTURA EN PUNTOS  
CRÍTICOS A CARGO DEL INVIAS UBICADOS EN EL CORREDOR BOGOTÁ  
VILLAVICENCIO”**

INFORME MENSUAL DE INTERVENTORÍA No. 12  
1/05/2025 a 31/05/2025

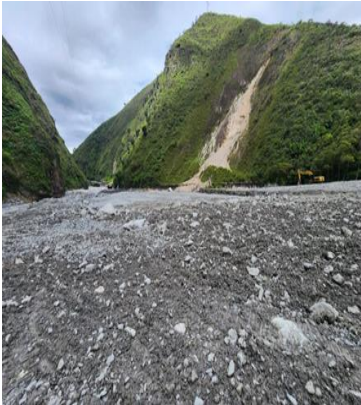
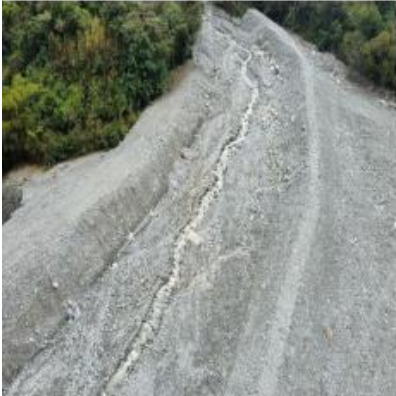
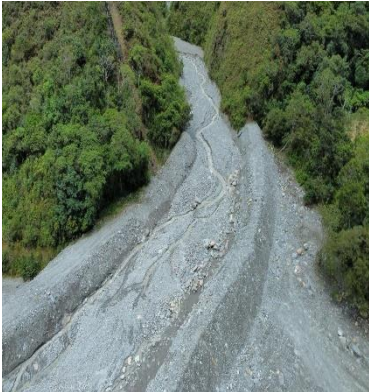
Tabla 4 Estado Inicial PR 46+000 y finalización

En la inspección técnica realizada en el mes de agosto de 2024, en el PR 46+000, se constató el desbordamiento de la Quebrada Estaquecá, así como deslizamientos en la zona. La vía está completamente obstruida por material (piedra) arrastrado por el río, lo que impide su visibilidad, los túneles falsos que se encuentran en el sector, tienen material traído por el rio y no es transitable. Para el mes de abril se realiza visita técnica para revisión y verificación del estado del PR 46+000, donde se evidencia desgaste en el Jarillón por arrastre de material debido a las precipitaciones presentadas durante el mes de abril.

| PR 46+000 agosto de 2024 | PR 46+000 febrero 2025 | PR 46+000 abril de 2025 |

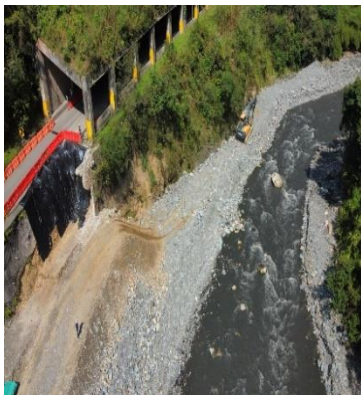
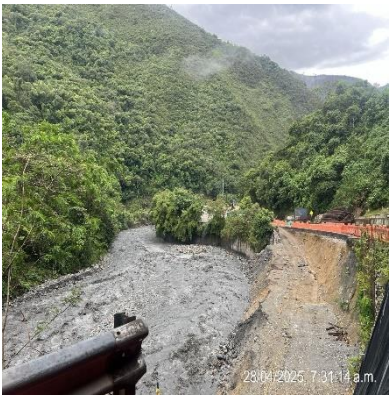
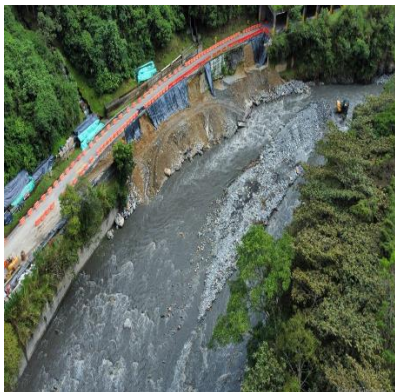
Tabla 5 Estado Inicial PR 48+060 y avance en mayo de 2025

2025 se presentó aumento del cauce del río afectando el punto de intervención. Para el mes de mayo de 2025, se continua con las actividades de reorganización y conformación nuevamente del Jarillón y de la plataforma a pesar de las condiciones climáticas.

| PR 48+060 marzo de 2025 | PR 48+060 abril de 2025 | PR 48+060 mayo 2025 |

- ✓ Debido a las fuertes precipitaciones presentadas en la zona PR 48+060, el frente de obra sufrió afectaciones significativas. El aumento del caudal del río provocó la socavación y el colapso del jarillón que se encontraba en proceso de conformación, así como la pérdida parcial de la plataforma construida. Esta situación generó la interrupción de las actividades programadas. La interventoría dejó registro de los daños ocasionados y recomendó realizar una evaluación técnica para definir las acciones correctivas pertinentes que permitan la recuperación del área afectada y la continuidad segura de las obras.

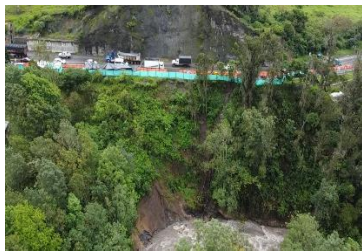
Tabla 6 Estado inicial PR 20+700 y avances en mayo 2025

El estado inicial del PR 20+700, se encuentra con afectación por socavación del río, se ha realizado seguimiento en el mes de febrero y se evidencia pérdida de material del talud, adicionalmente se realiza apiques verificación de la zarpa, para el mes de marzo se realizó levantamiento topográfico de los linderos de la vía, y se llevó a cabo reunión PMT. En el mes de mayo de 2025 se realizó el acta de entorno y se inició con la implementación del PMT.

| PR 20+700 marzo de 2025 | PR 20+700 abril de 2025 | PR 20+700 mayo 2025 |

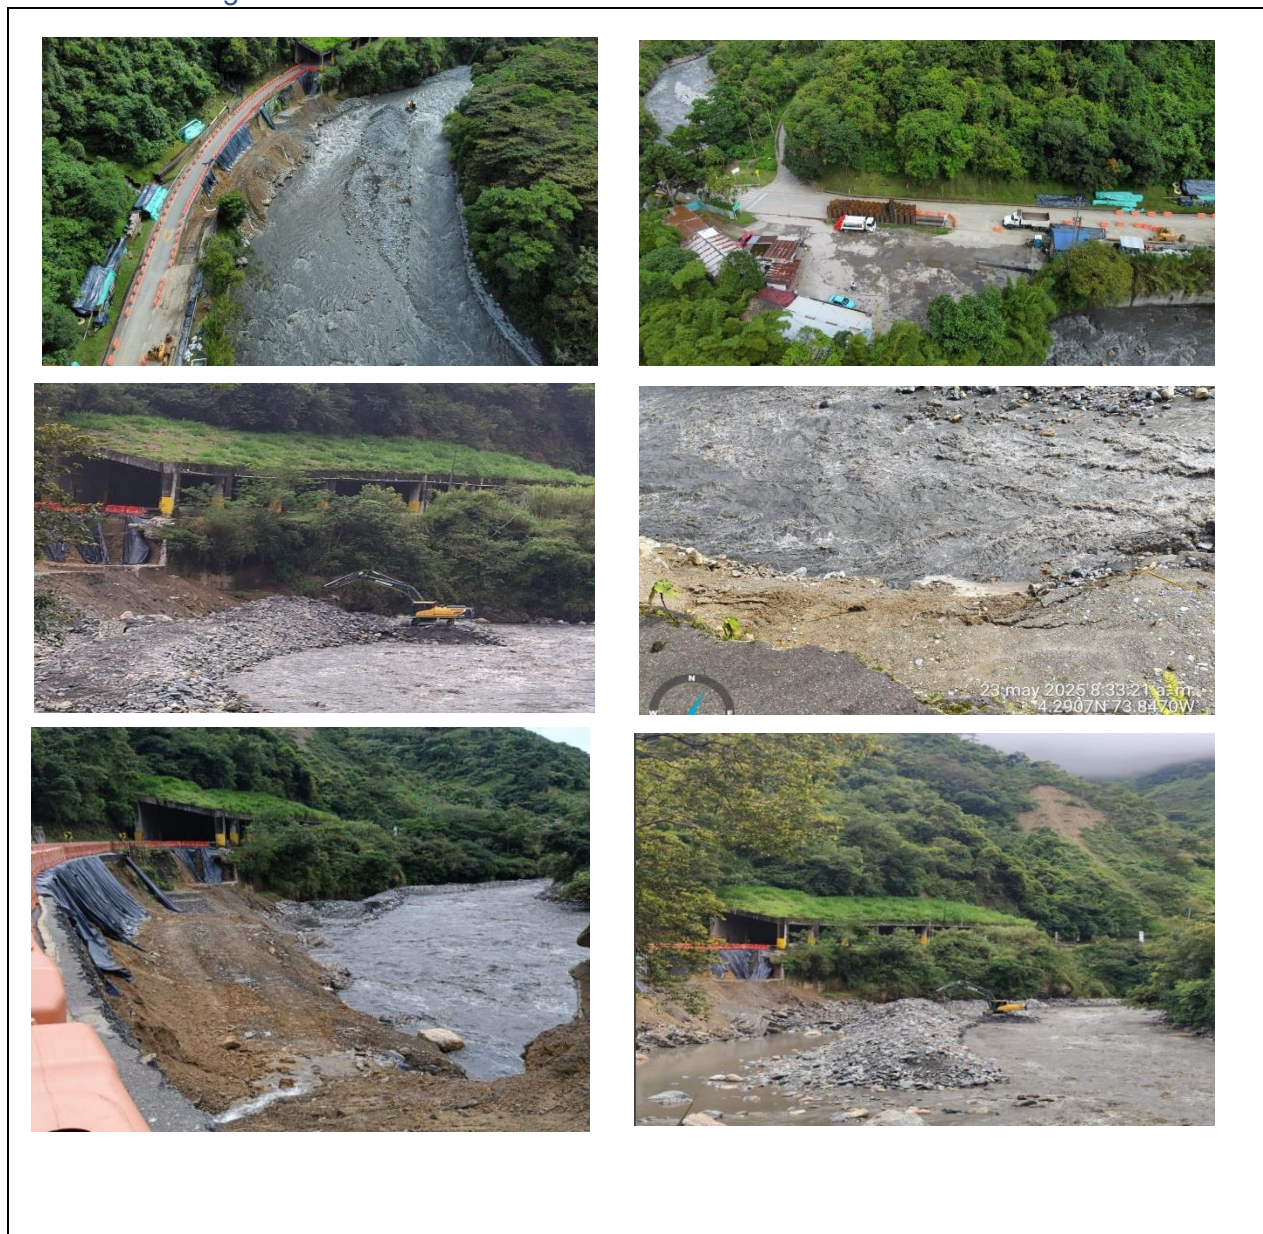
*Imagen 2 Actividades PR 48+060 realizadas en el mes mayo 2025*

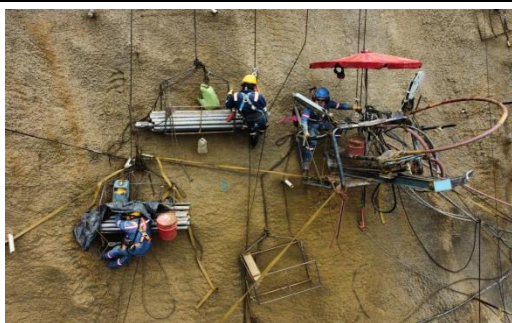
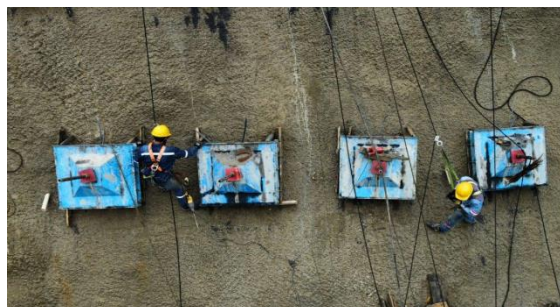
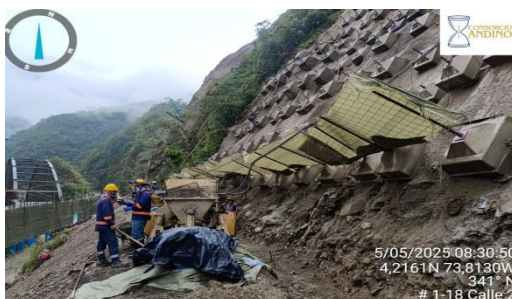
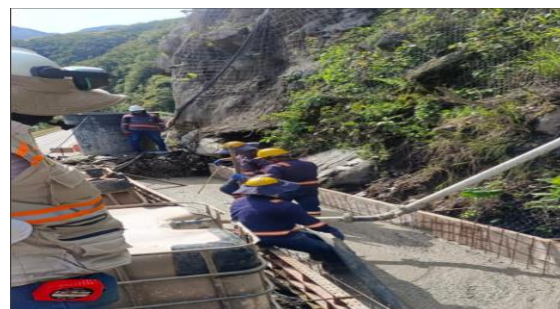
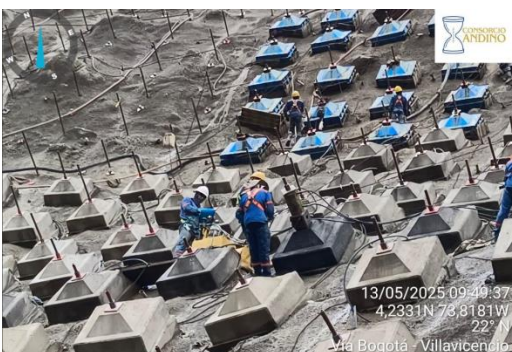
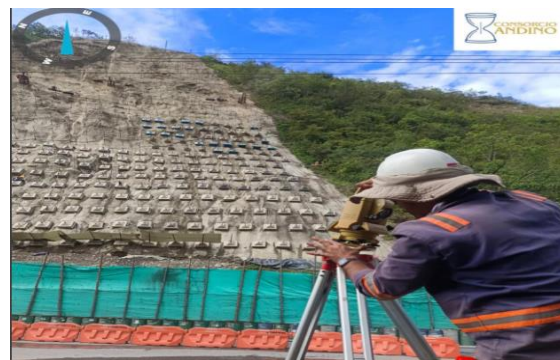
Imagen 3 Actividades realizadas en el mes de mayo 2025 en PR 56+900

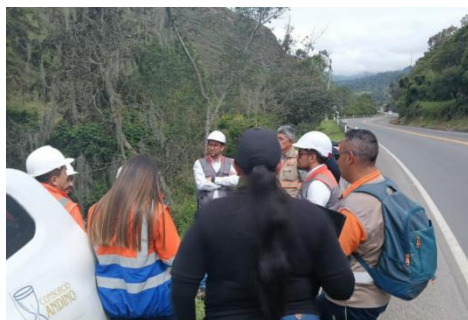
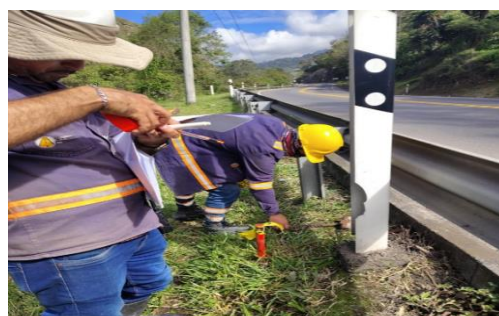
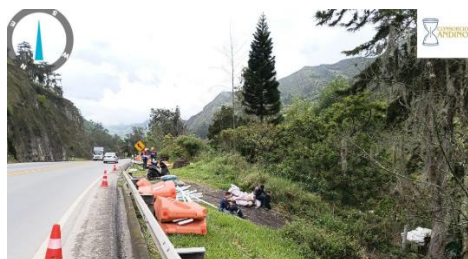
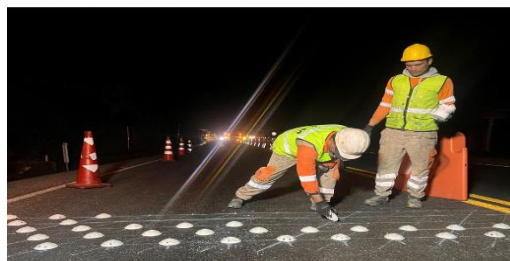
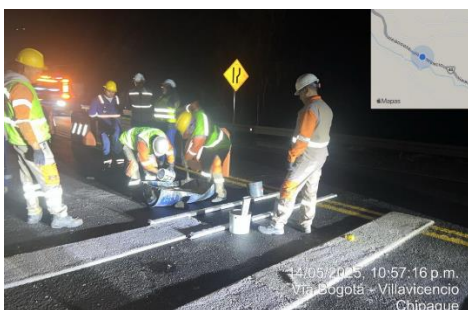
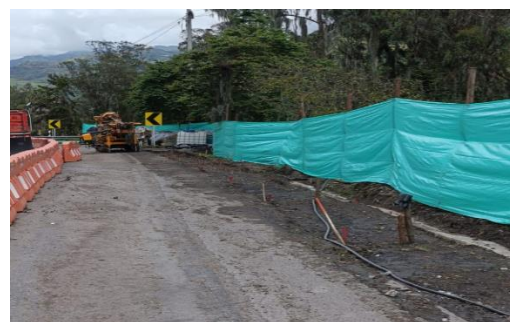
*Imagen 4 Imagen 3 Actividades realizadas en el mes de mayo 2025 en PR 20+700*
