**INFORME DE INTERVENTORÍA No.14\_JULIO 2025**

**CONTRATO NO. 1857 DE 2024**

**“INTERVENTORIA TÉCNICA, ADMINISTRATIVA, FINANCIERA, JURIDICA Y AMBIENTAL PARA LA ATENCIÓN DE OBRAS DE INFRAESTRUCTURA EN PUNTOS CRÍTICOS A CARGO DEL INVIAS UBICADOS EN EL CORREDOR BOGOTÁ VILLAVICENCIO”**

## **INFORME TÉCNICO MENSUAL DE INTERVENTORÍA JULIO 2025**

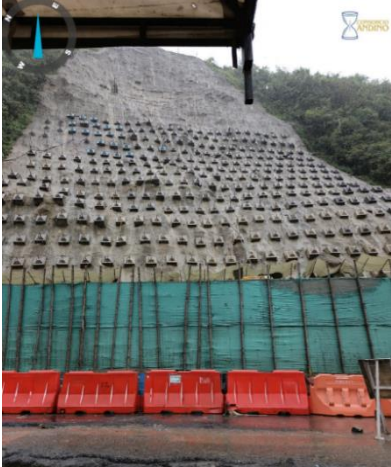
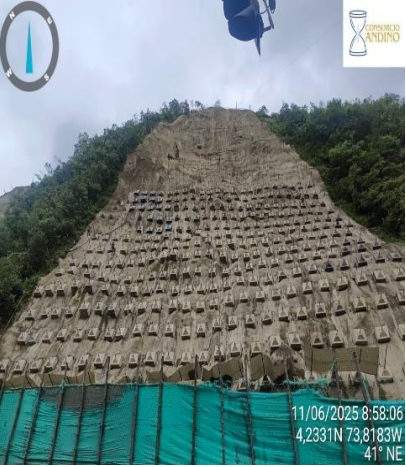
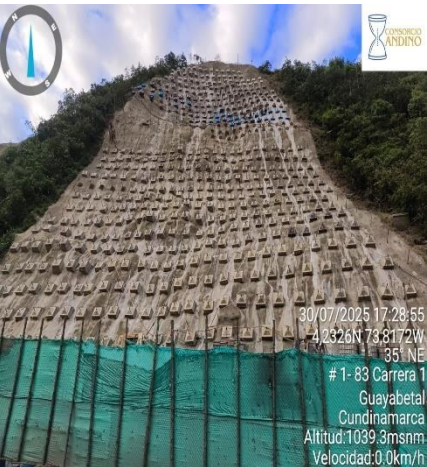
Tabla 2 Estado inicial y actual del PR 56+900

- ✓ La señalización vertical en el PR 56+900, se encuentra en buen estado, cumpliendo con las normativas de visibilidad y seguridad. No se observaron daños significativos en los elementos de señalización, lo que garantiza una correcta orientación y seguridad para los usuarios de la vía.

✓ En el momento que se recibió se encontraba barrera protectora conformada por canecas, palos rollizos y malla eslabonada.

| PR 56+900 mayo de 2025 | PR 56+900 junio de 2025 | PR 56+900 julio de 2025 |

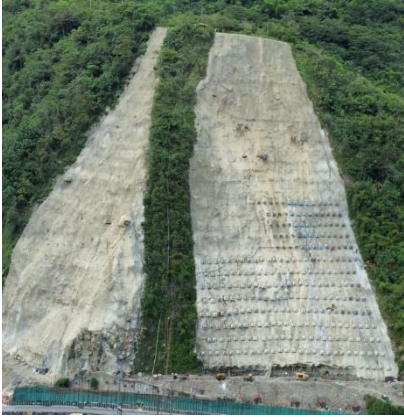
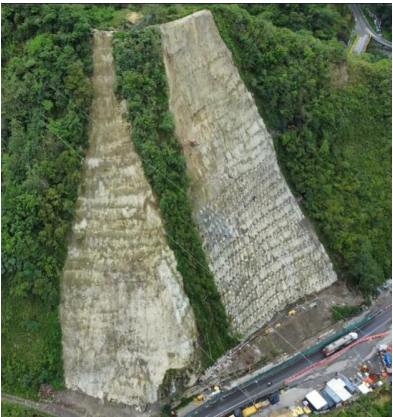
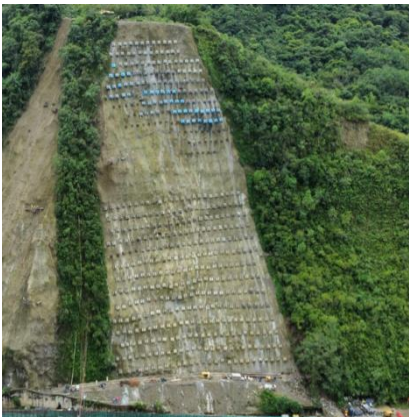
Tabla 3 Avance en el PR 56+900 en el mes de julio 2025.

| PR 56+900 mayo de 2025 | PR 56+900 junio de 2025 | PR 56+900 julio de 2025 |

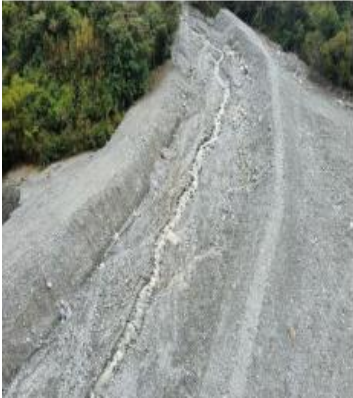
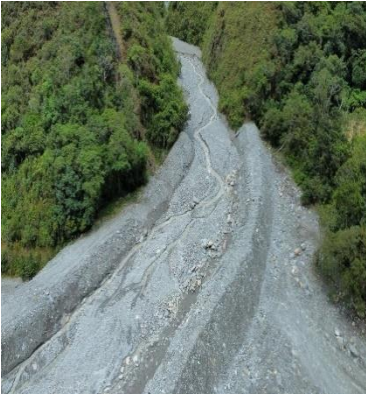
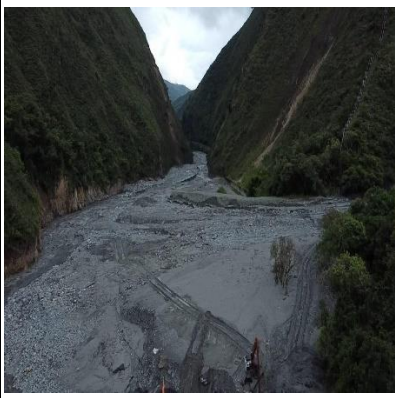
Tabla 4 Estado Inicial PR 46+000 y finalización

En la inspección técnica realizada en el mes de agosto de 2024, en el PR 46+000, se constató el desbordamiento de la Quebrada Estaquecá, así como deslizamientos en la zona. La vía está completamente obstruida por material (piedra) arrastrado por el río, lo que impide su visibilidad, los túneles falsos que se encuentran en el sector, tienen material traído por el río y no es transitable. Para el mes de julio se llevó a cabo una visita técnica de inspección en el PR 46+000, con el fin de revisar y verificar el estado de la estructura de protección. Durante la visita se evidenció afectación significativa en el jarillón, ocasionada por la creciente de la quebrada Estaqueca y la consecuente expansión del cauce del río. Estas condiciones generaron procesos de socavación y arrastre de material, provocando desgaste y pérdida de sección en el jarillón. Actualmente se están ejecutando labores de encauzamiento y rehabilitación del jarillón con el objetivo de restablecer su funcionalidad hidráulica y garantizar la protección de la infraestructura adyacente.

| PR 46+000 febrero de 2024 | PR 46+000 abril 2025 | PR 46+000 julio de 2025 |

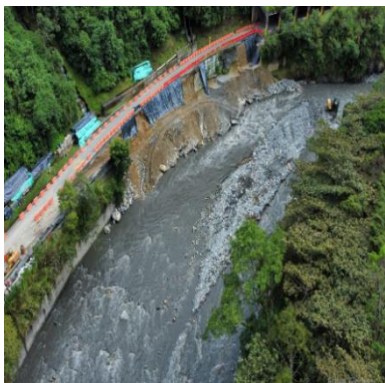
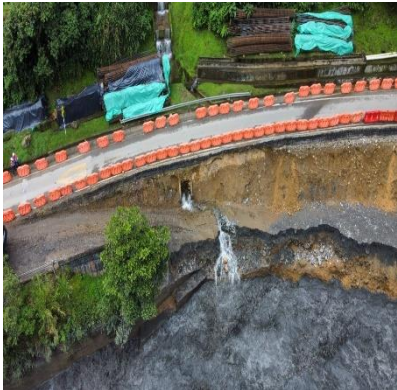
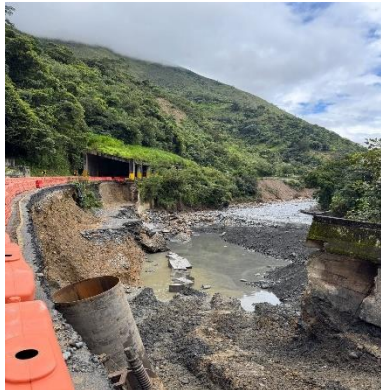
Tabla 5 Estado Inicial PR 48+060 y avance en julio de 2025

Para la atención adecuada de esta zona crítica, se ha estimado la necesidad de ejecutar obras de tipo geotécnico, estructural e hidráulico, orientadas a garantizar la estabilidad del talud, el manejo adecuado de aguas y la restauración de la sección vial.

Los trabajos iniciaron en el mes de enero del presente año, con la conformación del Jarillón, en el mes de marzo de 2025 se lleva a cabo los trabajos de conformación de plataforma y actividades topográficas de marcación y replanteo de pilotes. En el mes de mayo de 2025, se continua con las actividades de reorganización y conformación nuevamente del Jarillón y de la plataforma a pesar de las condiciones climáticas. Durante el mes de junio de 2025, debido a las constantes y fuertes precipitaciones registradas en la zona y al consecuente incremento del nivel del cauce, se presentó la pérdida del jarillón conformado y de la plataforma, En el mes de julio de 2025 se llevó a cabo la conformación de dados en concreto con dimensiones de 1.20 m x 1.20 m x 1.20 m, con el propósito de generar la base estructural necesaria para la conformación y estabilización de la plataforma.

| PR 48+060 mayo de 2025 | PR 48+060 junio de 2025 | PR 48+060 julio 2025 |

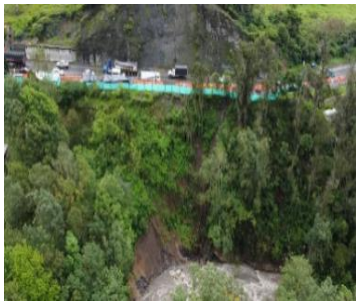
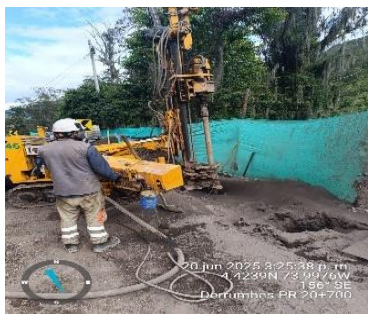
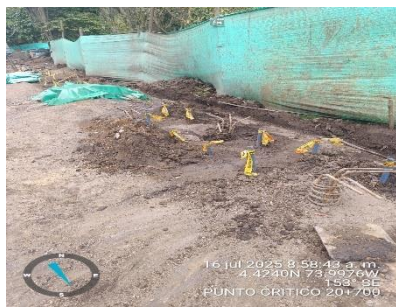
Tabla 6 Estado inicial PR 20+700 y avances en julio 2025

El estado inicial del PR 20+700, se encuentra con afectación por socavación del río, se ha realizado seguimiento en el mes de febrero y se evidencia pérdida de material del talud, adicionalmente se realiza apiques verificación de la zarpa, para el mes de marzo se realizó levantamiento topográfico de los linderos de la vía, y se llevó a cabo reunión PMT. En el mes de mayo de 2025 se realizó el acta de entorno y se inició con la implementación del PMT. Para el mes de junio se realizaron las perforaciones para micropilotes con el proceso completo de perforación, canasta y concreto. En el mes de julio de 2025, en el PR 20+700, se dio inicio a la fundida de los micropilotes, cumpliendo con las especificaciones de diseño estructural. De manera paralela, se realizaron los ensayos correspondientes para el control de calidad del concreto, tales como muestreo de cilindros, con el fin de garantizar el cumplimiento de los parámetros técnicos establecidos en los diseños.

| PR 20+700 mayo de 2025 | PR 20+700 junio de 2025 | PR 20+700 julio 2025 |

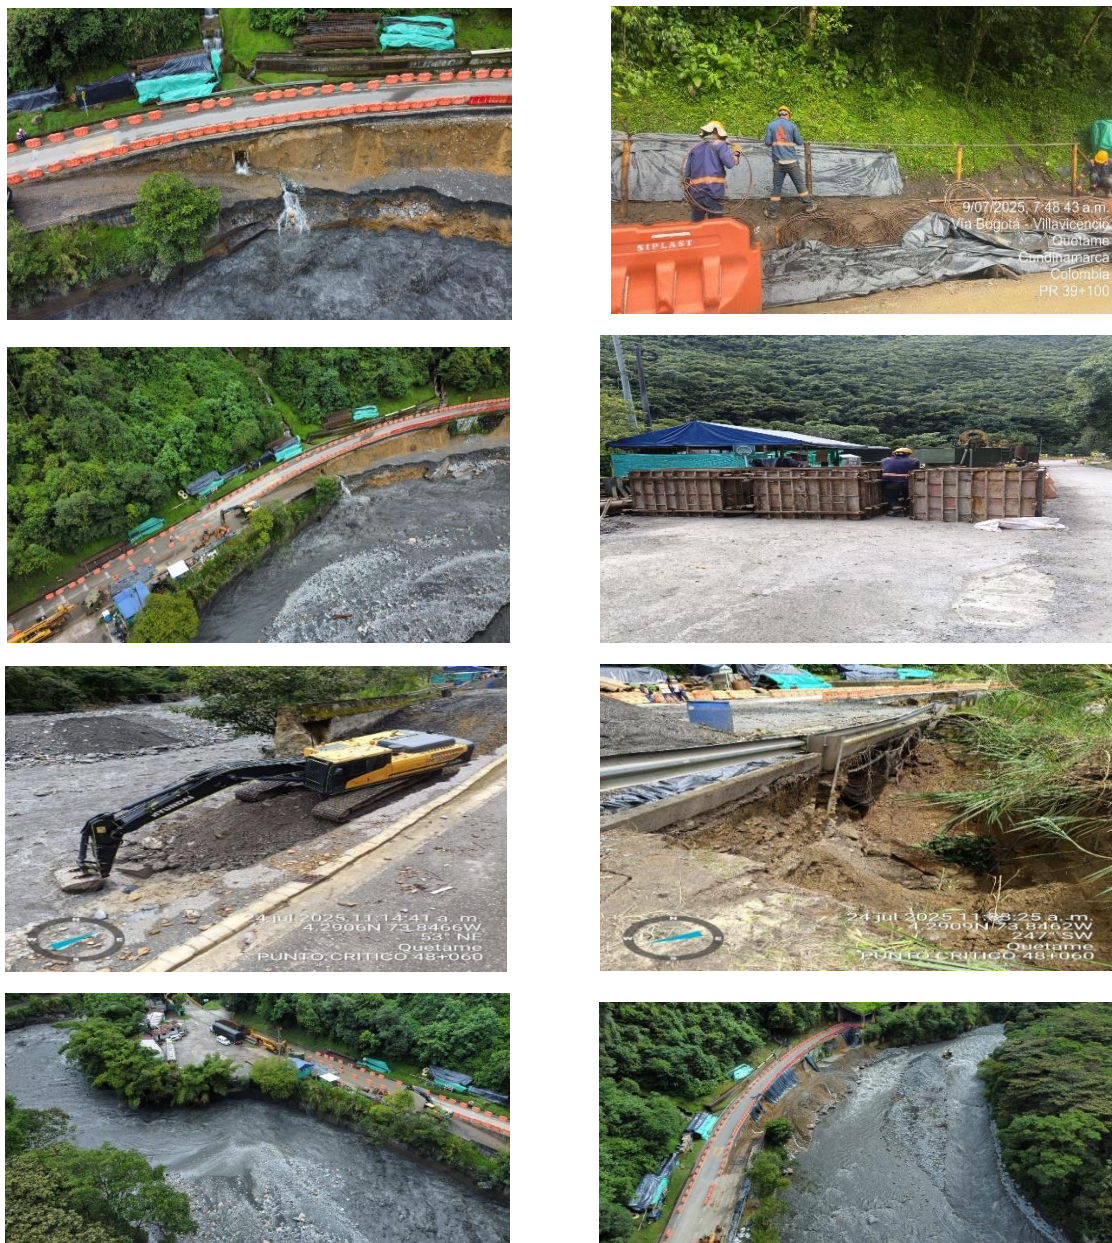
Imagen 2 Actividades PR 48+060 realizadas en el mes julio 2025

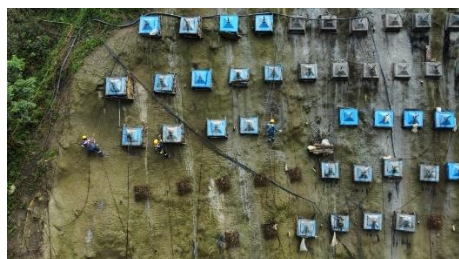
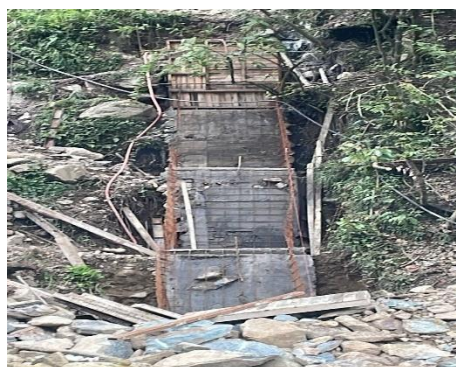
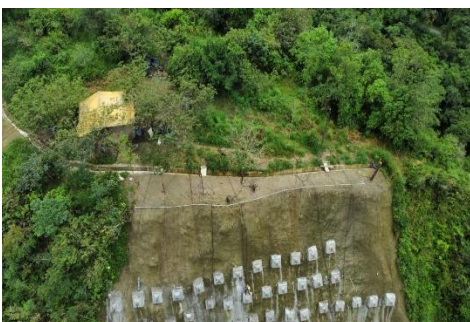
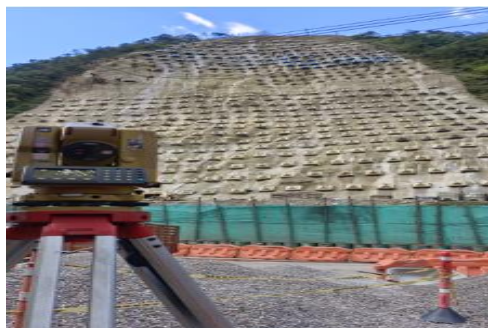
Imagen 3 Actividades realizadas en el mes de julio 2025 en PR 56+900

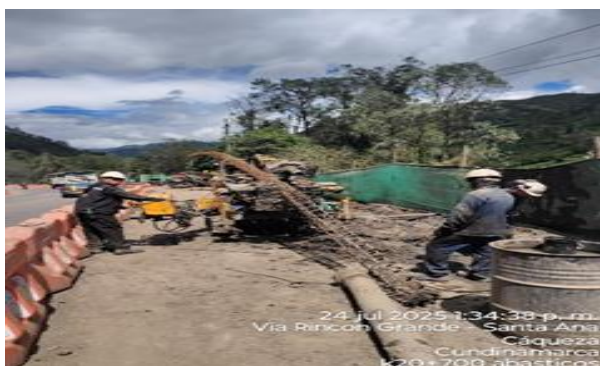
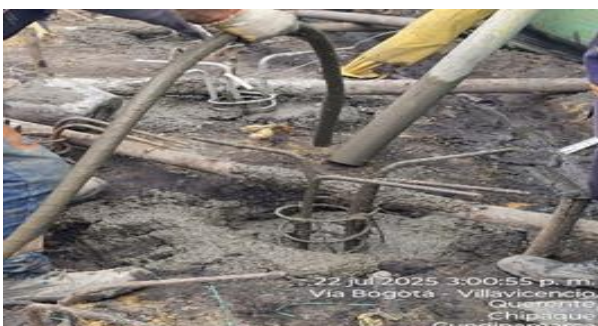
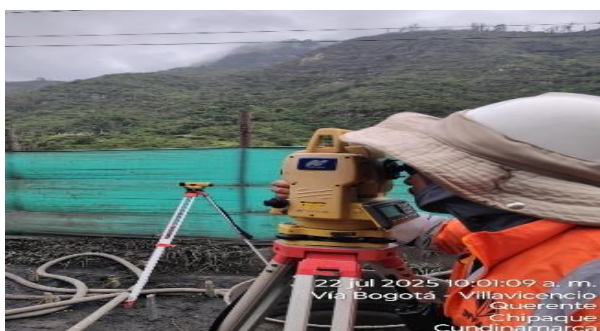
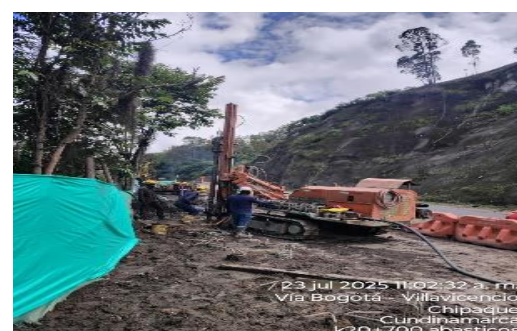
Imagen 4 Actividades realizadas en el mes de julio 2025 en PR 20+700
