Fecha: 27-05-2025		Acta No: 2	Hora Inicio: 10 Am	Hora Fin: 11:30 pm
Tema: requerimiento y Necesidades hidráulicas – Sec. Infraestructura				
Responsable: Dra. Diana Yanet osorio			Elaborado por: Julio Cesar Manzano S.	
Proceso / Subproceso / Actividad:				
Lugar: Sala de juntas – Sec- infraestructura				
AGENDA	1.	Presentación de los asistentes a la reunión

Casa Atrapasueños ICBF

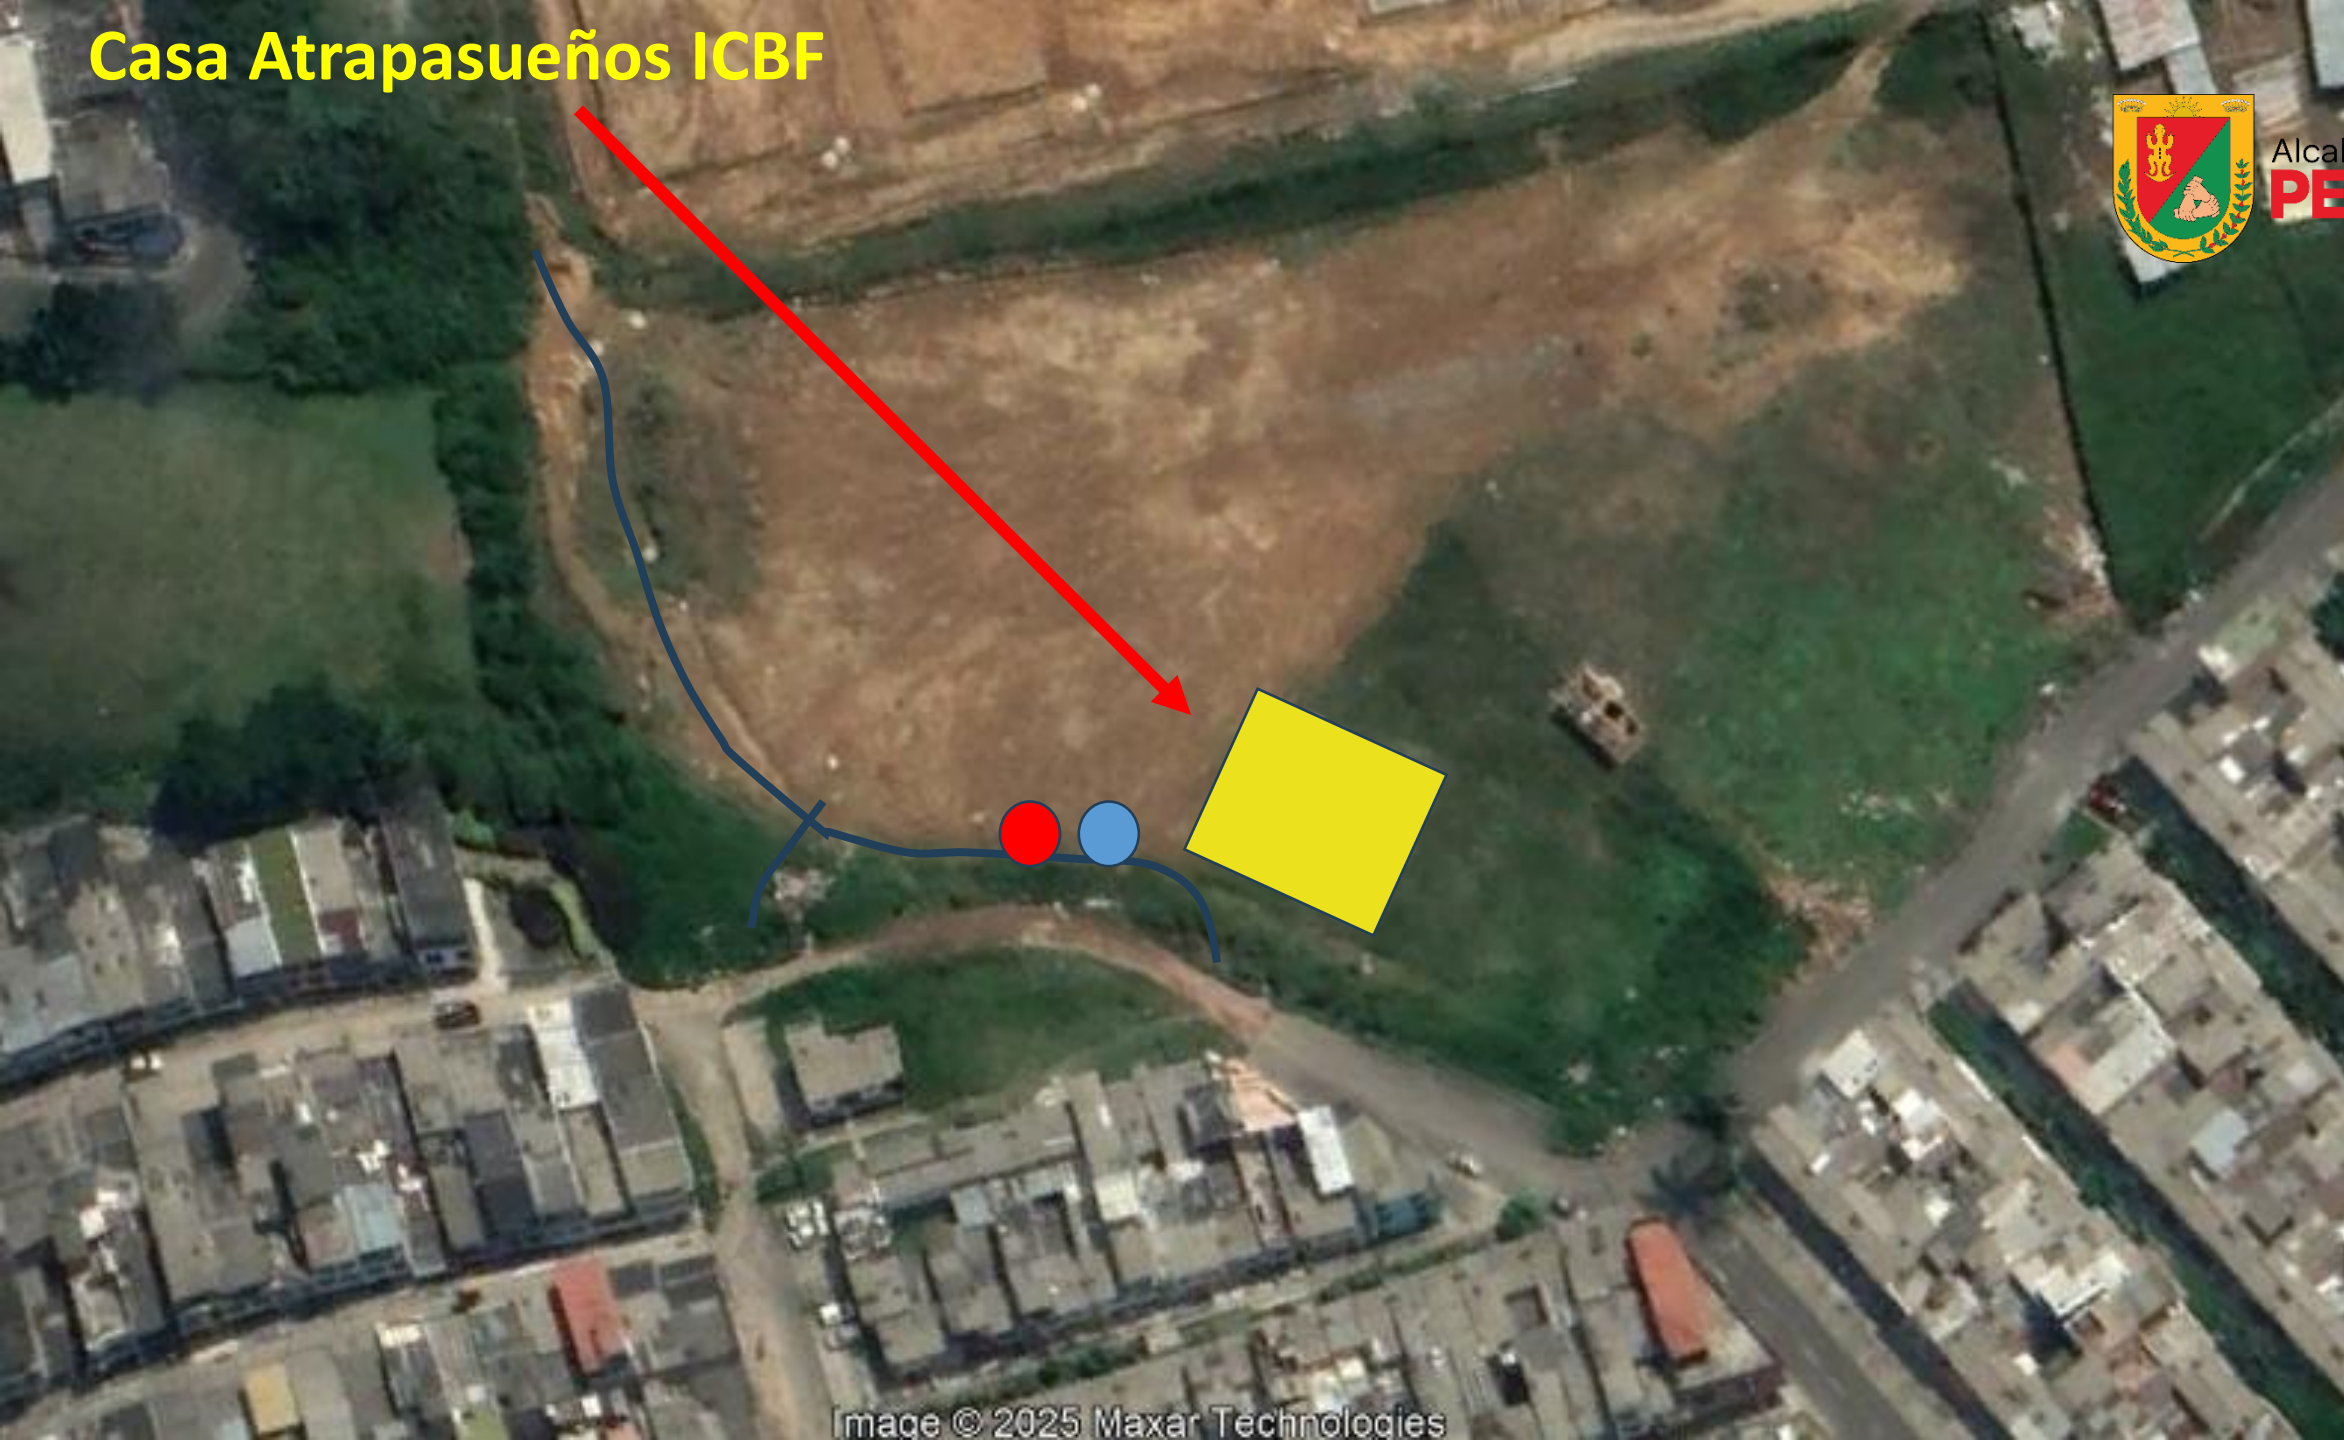
LOTE ZONA DE LLENO NO ESTRUCTURAL.

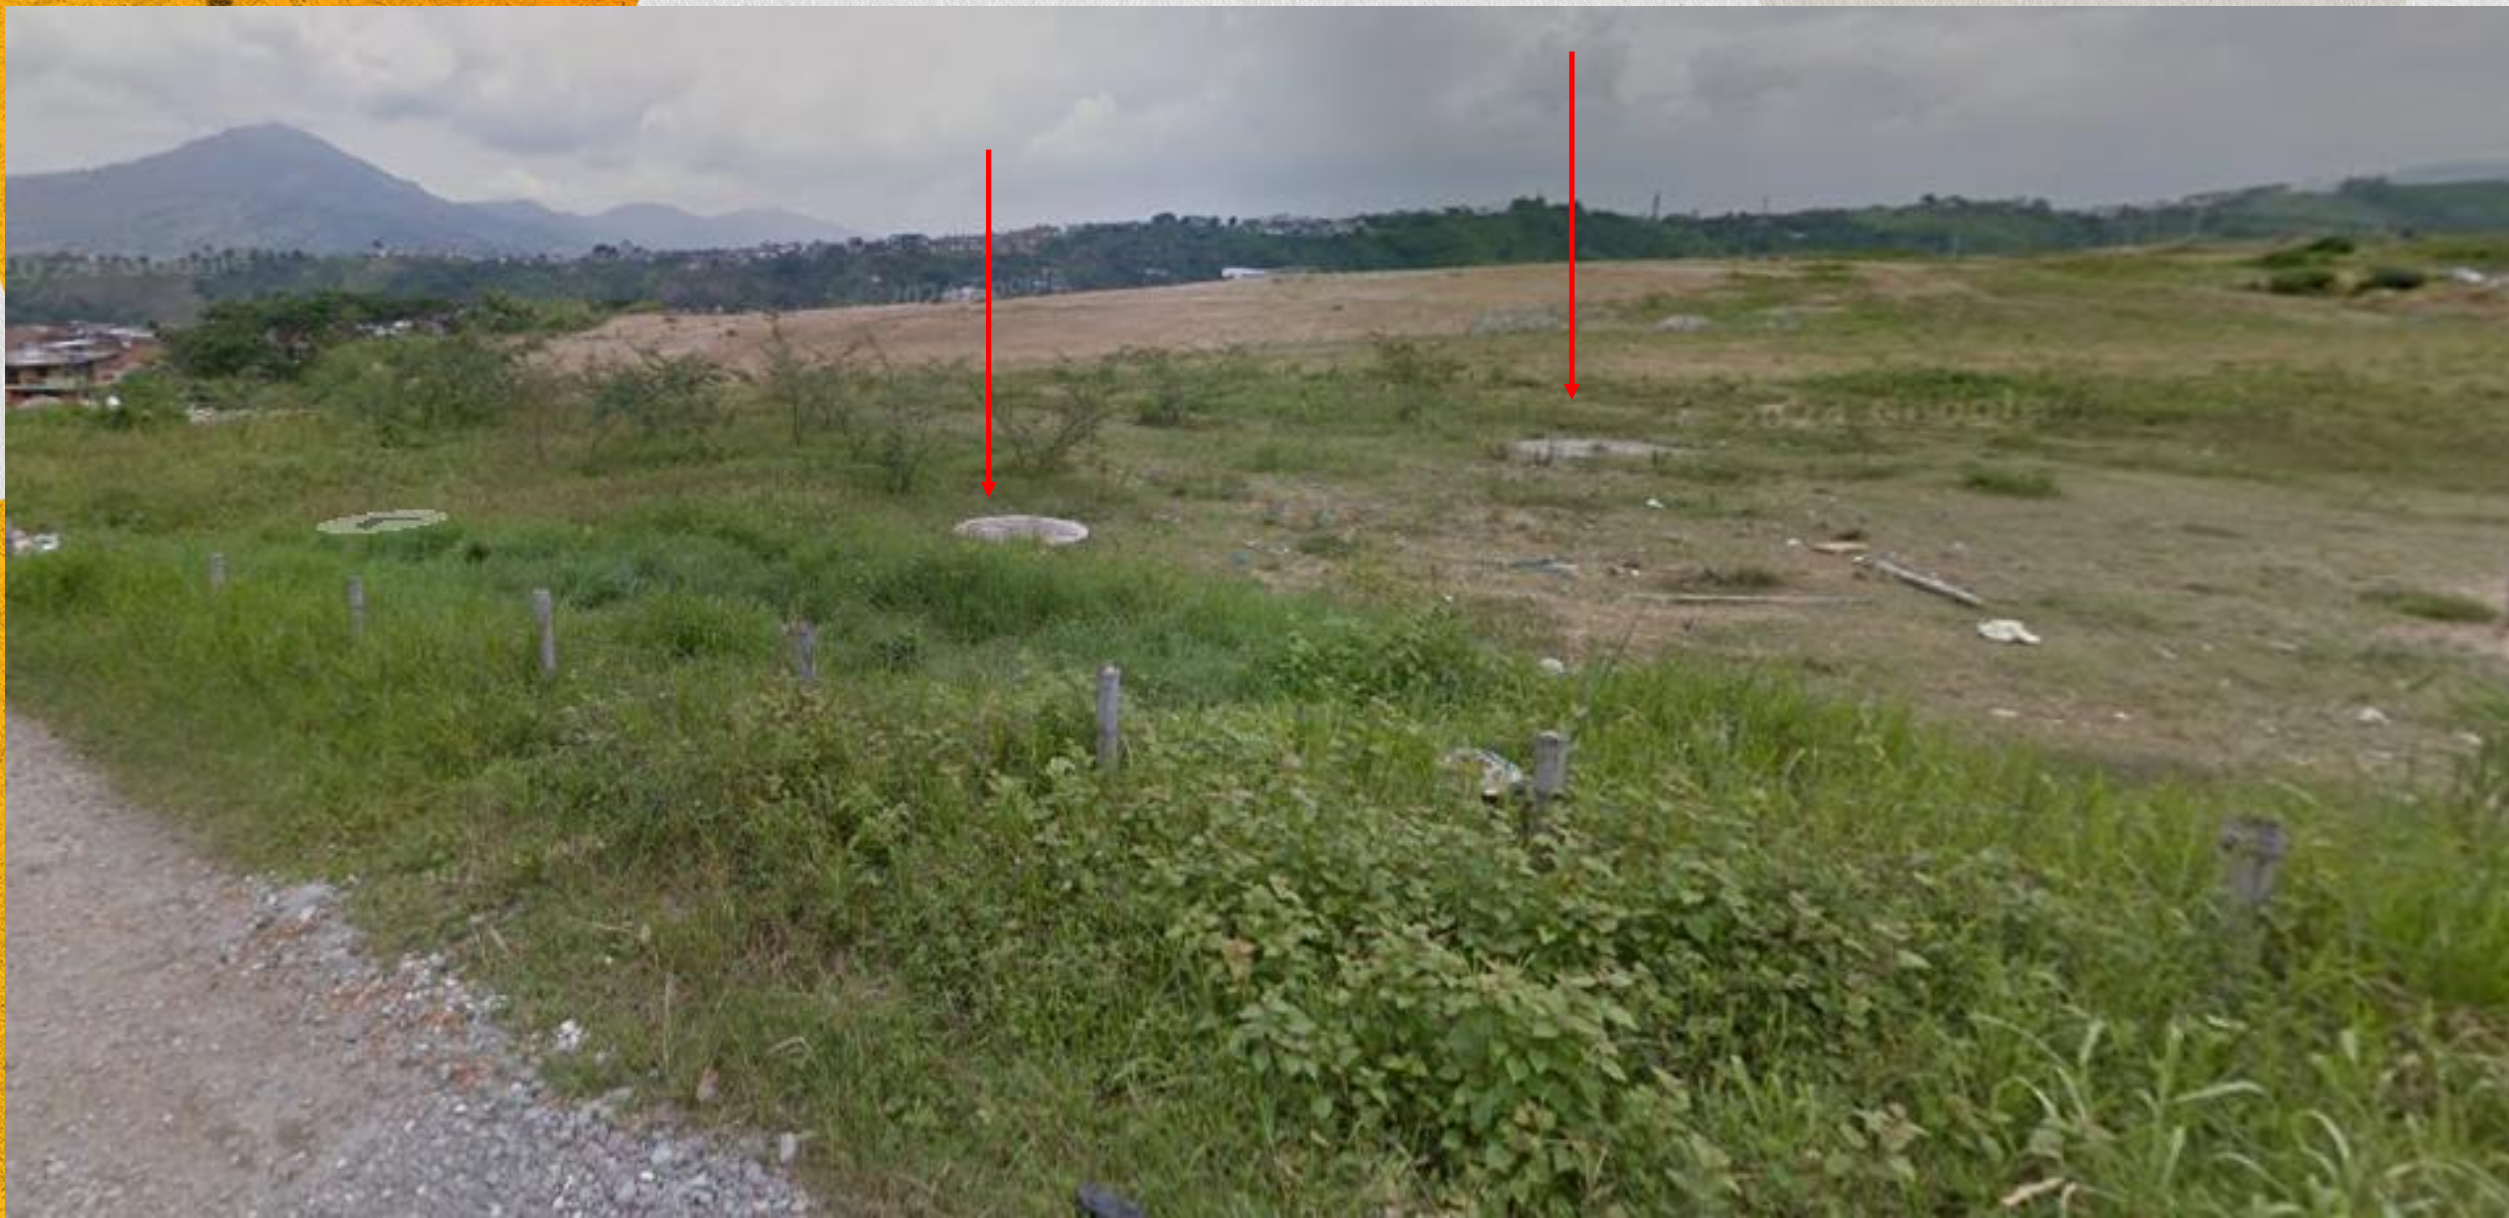
Agua Residual

Agua Lluvia

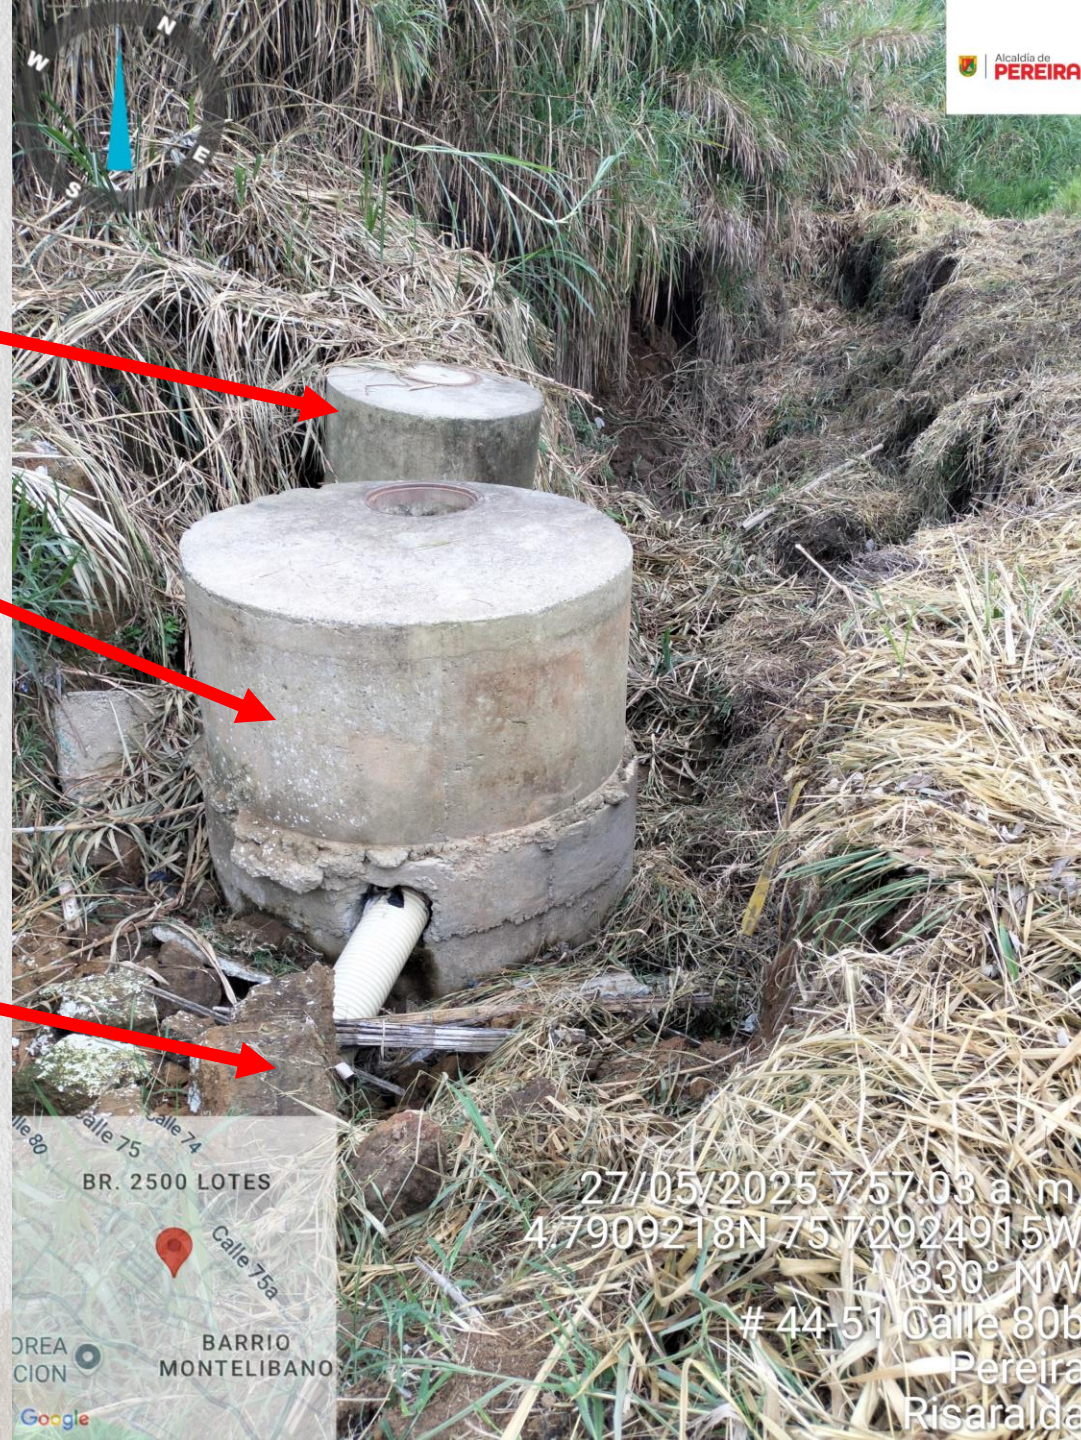
27/05/2025 7:46:33 a. m.
4.79089511N/75.72917051W
318° NW
44-31 Calle 80b
Pereira
Risaralda

Agua Residual

Agua Lluvia

**Rotura de tubería
por asentamiento
del suelo y
descarga vertical.**

- 1. Nivelación y aplome de cámaras de agua lluvia y residual.**
- 2. Reposición de la zona de lleno con material seleccionado y obras de drenaje y estabilidad tipo suelo armado.**
- 3. Reposición de tuberías afectadas.**
- 4. Manejo de aguas superficiales provenientes de la vías, construcción de cortacorrientes en saco suelos.**

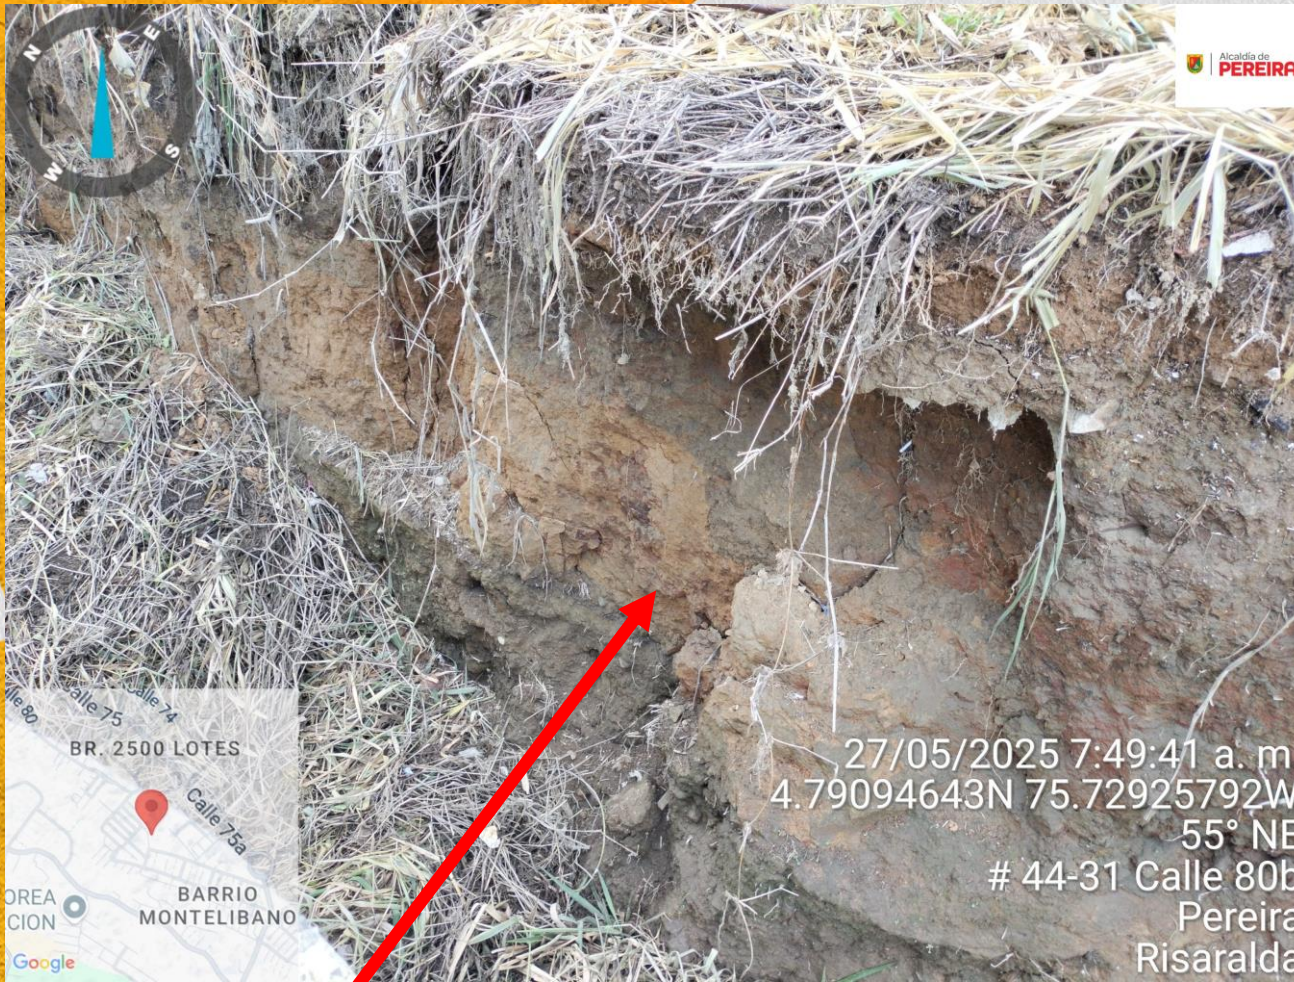
27/05/2025 7:53:32 a. m.
4.79110602N 75.72927418W
179° S
44-31 Calle 80b
Pereira
Risaralda

Depósitos no consolidados “Llenos”

**Proceso de socavación por vórtices
inducidos**

- 1. Se presento pérdida del suelo de contorno de las cámaras de agua lluvia y residual, cercanas a la casa Atrapasueños ICBF, debido al lavado de materiales de llenos – Vórtices inducidos.**
- 2. Rotura de tubería de 4" que llega a la cámara de Aguas Lluvias, por caída de bloques.**
- 3. Se presenta perdida del alineamiento de las cámaras de agua lluvia y residual debido a la inestabilidad del suelo de soporte de estas dos estructuras.**

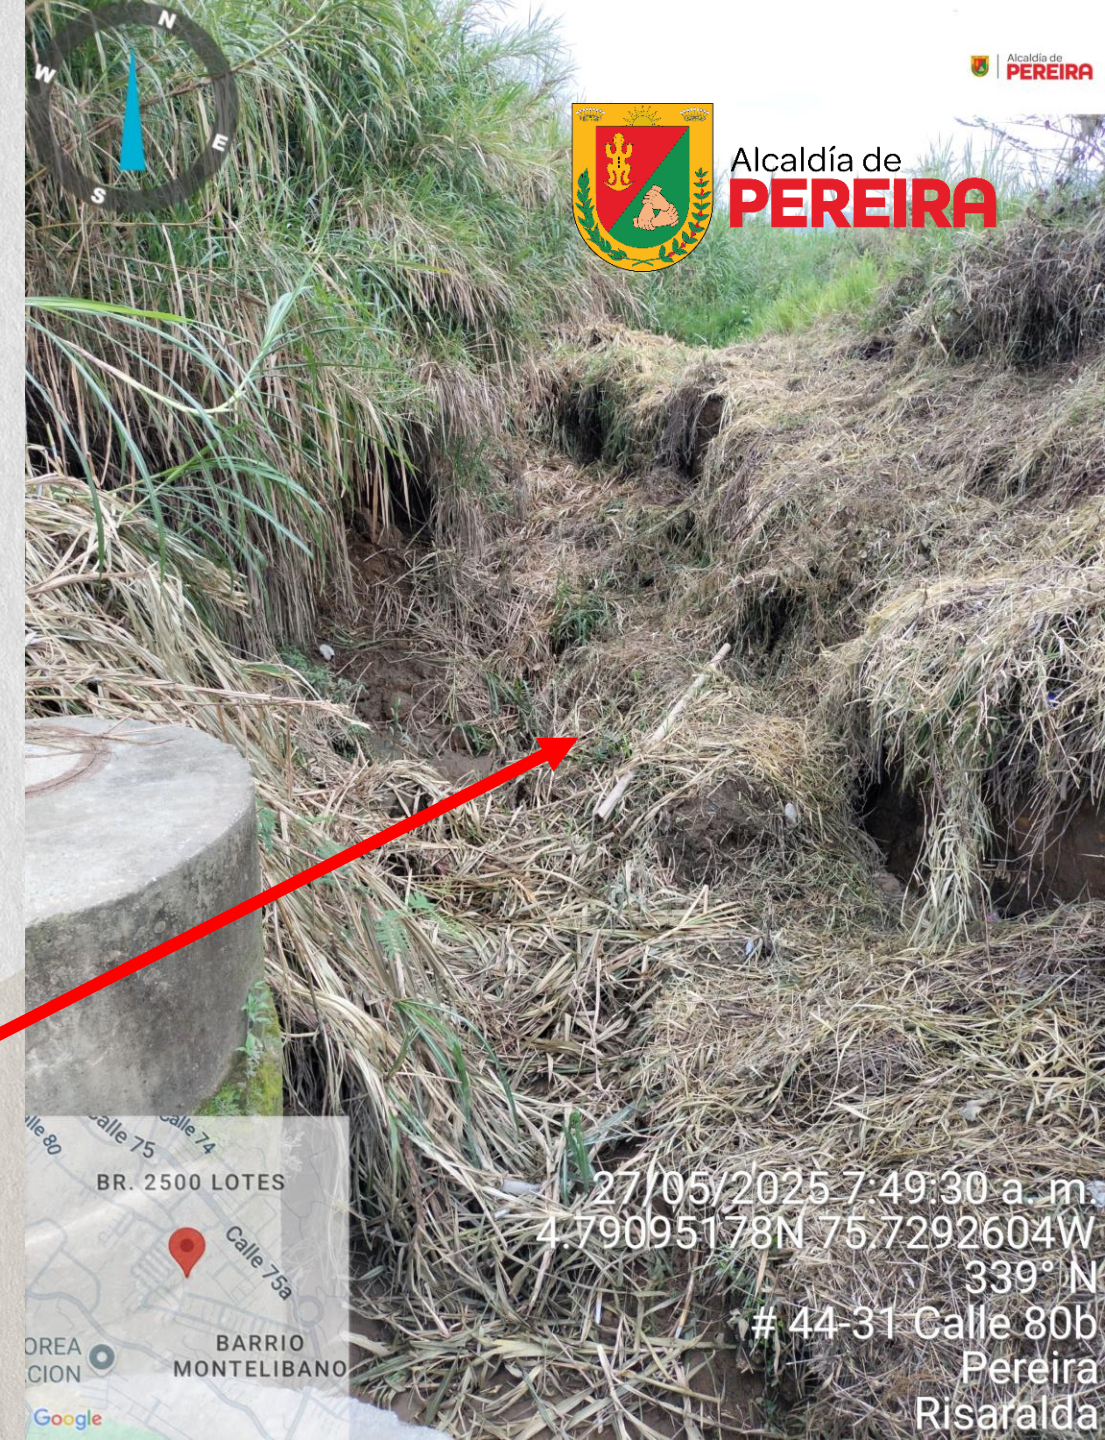
Cámara de aguas Lluvias

Tubería PVC 4"

Tubería PVC 12"

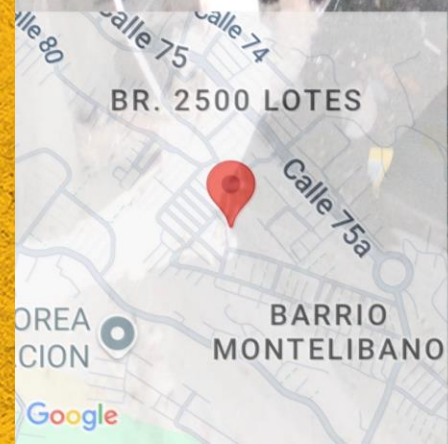
Cámara de aguas Residuales

Tubería PVC 12"

Tubería PVC 4"

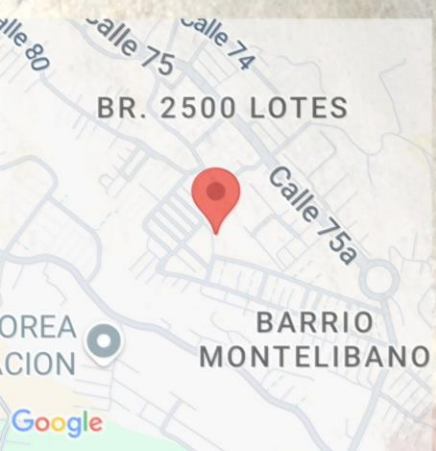
Concentración aguas lluvias calle 80

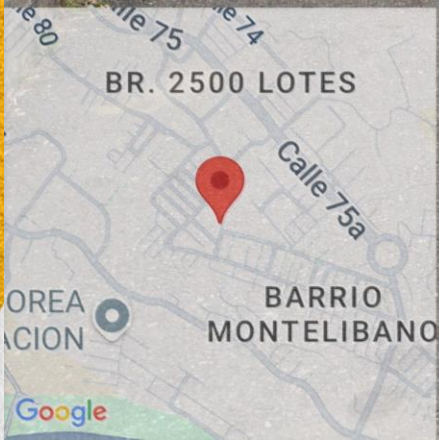
**Entrada de aguas
lluvias, calle 80**
