| | Gestión de la Infraestructura | Versión:<br>01 | Fecha:<br>3/7/2025 |
| | Formato Informe Técnico | Página 1 de 5 | |

| 1. GENERALIDADES | | | |
|---|---|---|---|
| <b>Asunto:</b> | Inspección estado del tramo de vía Calle 16 barrio El Salado. | | |

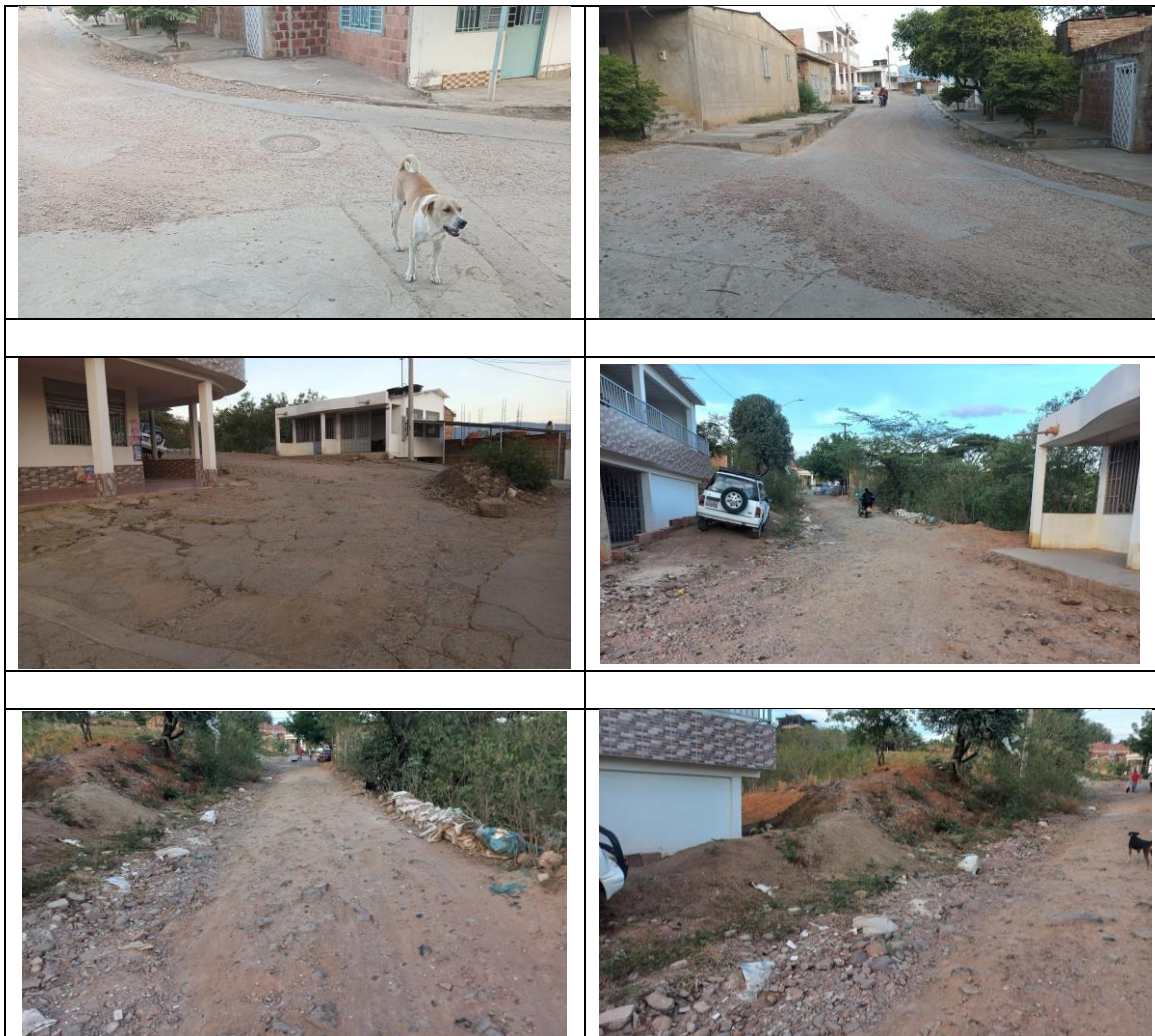
## REGISTRO FOTOGRÁFICO

En el lugar indicado Calle 16 del barrio El Salado (Según Google Earth AV.9 con CALLE 11), se inspecciona el tramo de vía; el cual se encuentra en terreno natural con algunos desniveles y pendiente del 9% aprox., carece de cunetas y andenes, lo cual dificulta el tránsito vehicular y peatonal. En época de invierno se torna intransitable con ocasión al lodo que allí se genera.

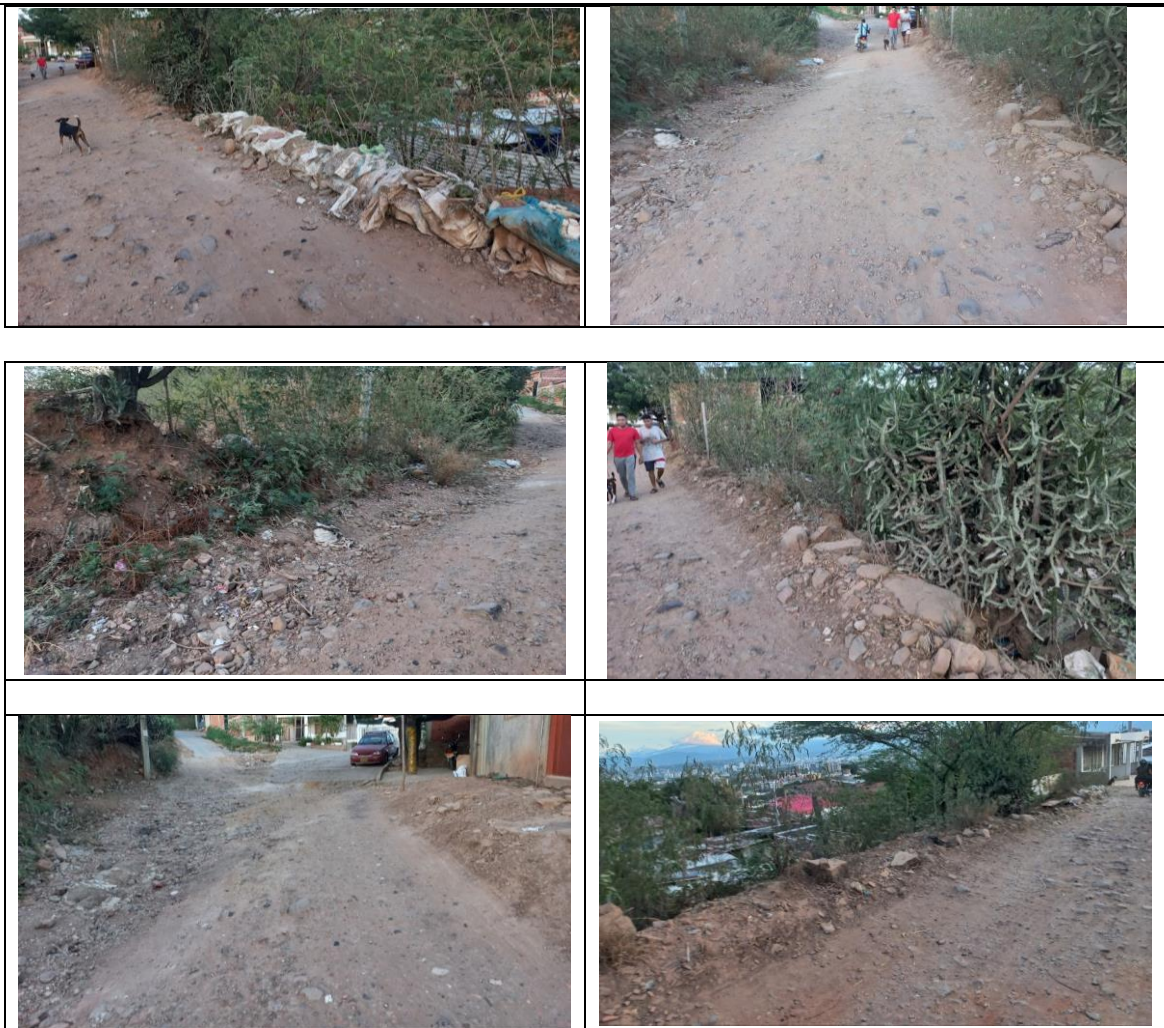
- En el marco de la visita técnica; se observa que la vía se encuentra en terreno natural, presencia de escombros, sin andenes, desniveles que dificultan la adecuada circulación de vehículos y de peatones, sin adecuado manejo de las aguas lluvias.
- El perfil vial lo conforma en ancho de vía sin regularizar entre 4.0 m a 5.0 m. El sector carece de canalización y obras para el manejo de las aguas lluvias.

- Se requiere intervenciones de ingeniería, estudios previos para el tratamiento del suelo, diseño del pavimento, señalización, demarcación vial recomendada, diseño del sistema para el manejo de las aguas lluvias. Presupuesto y programación de obra.
- Demarcación del ancho de andén y calzada.
- Es necesaria la consulta y coordinación con las entidades de servicios públicos; para lograr oportunamente adelantar posibles ampliaciones de las redes o corregir posibles daños existentes o que lleguen a ocasionarse en un futuro.
- Dar respuesta al peticionario.
