| <b>ALCALDÍA<br/>DE SAN JOSÉ DE<br/>CÚCUTA</b> | Proceso Gestión del Ordenamiento Territorial | | Código: GOT-FO-70 | |
| | Formato Informe Técnico | | Página 2 de 4 | |

El asunto de la solicitud es la inclusión del programa Comunidad-Gobierno y la repavimentación de la Manzana L del Barrio Colinas del Norte de Cúcuta, debido al mal estado de la vía. Esta calle es fundamental para la movilidad del sector y actualmente la vía presenta la ausencia total de estructura de pavimento, lo que hace inviable la aplicación de mantenimientos puntuales o superficiales. Se observa una superficie de rodadura compuesta por material granular suelto, con alta irregularidad, erosión en bordes y acumulación de residuos. Estas condiciones afectan de manera significativa la seguridad, accesibilidad y comodidad de la circulación peatonal y vehicular. Por tanto, se requiere una intervención integral a lo largo de toda la vía, mediante la construcción completa de la estructura de pavimento y obras complementarias de drenaje y urbanismo.

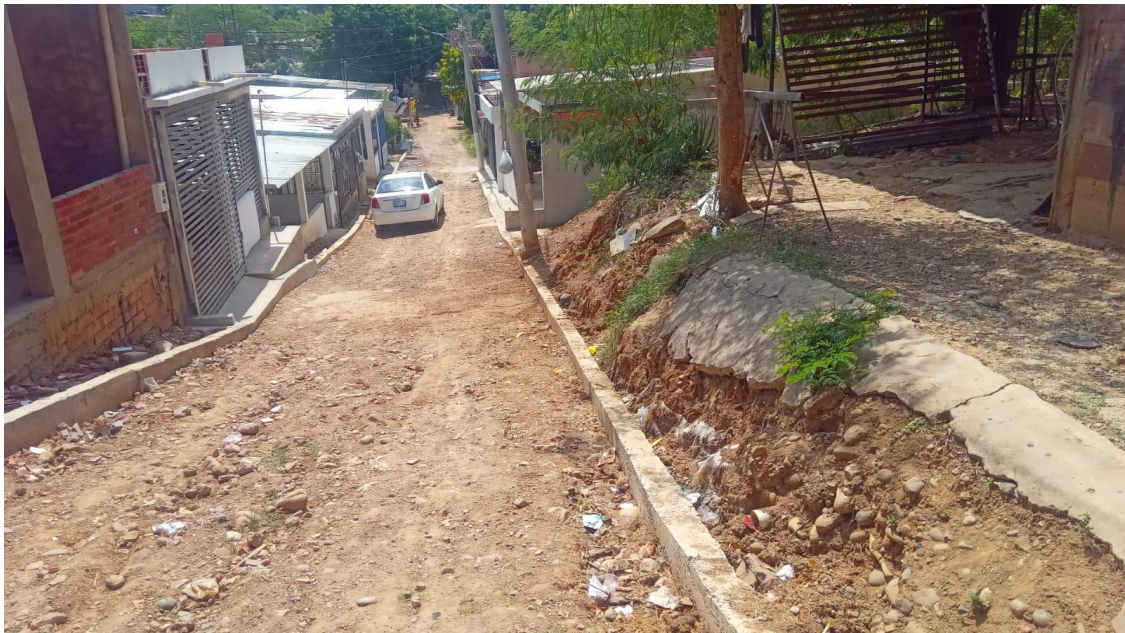
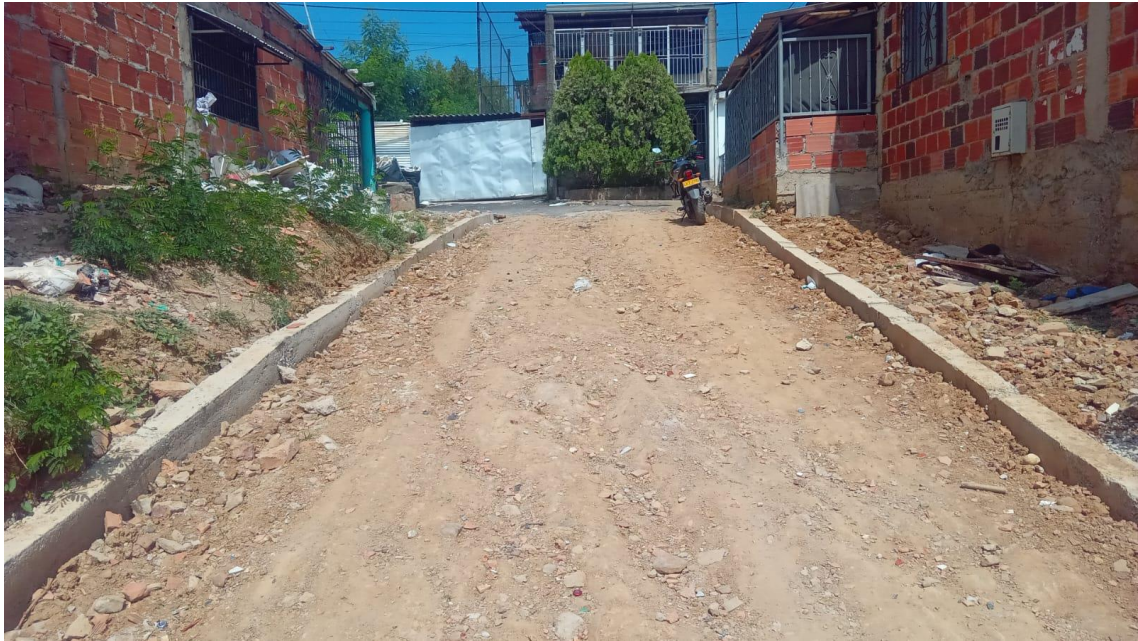
### REGISTRO FOTOGRÁFICO

Superficie de rodadura deteriorada: Compuesta por terreno natural y material granular suelto con presencia de irregularidades que dificultan la circulación vehicular y peatonal.

Ausencia de estructura de pavimento: No se evidencia capa de base, subbase ni carpeta asfáltica o de concreto

Deficiencia en el sistema de drenaje: No se observan cunetas, canales ni sumideros funcionales.

Erosión en taludes y bordes: En sectores con desnivel, se identifican procesos de erosión activa, con desprendimiento de material.

Impacto en accesos domiciliarios: Las condiciones actuales dificultan el ingreso seguro a las viviendas, afectando la movilidad de personas con discapacidad, adultos mayores y vehículos de emergencia.

Pavimentación estructurada: Diseñar e implementar pavimento flexible o rígido según estudios de tráfico y suelo.

Drenaje pluvial: Instalar cunetas y sumideros para evitar erosión.

Urbanismo básico: Construir andenes y accesos peatonales conforme a norma técnica.

Gestión ambiental: Retirar residuos, controlar vegetación invasiva y mejorar condiciones sanitarias.
