## ACTA DE COMITE DE OBRA

### AGENDA: (ORDEN DEL DÍA)

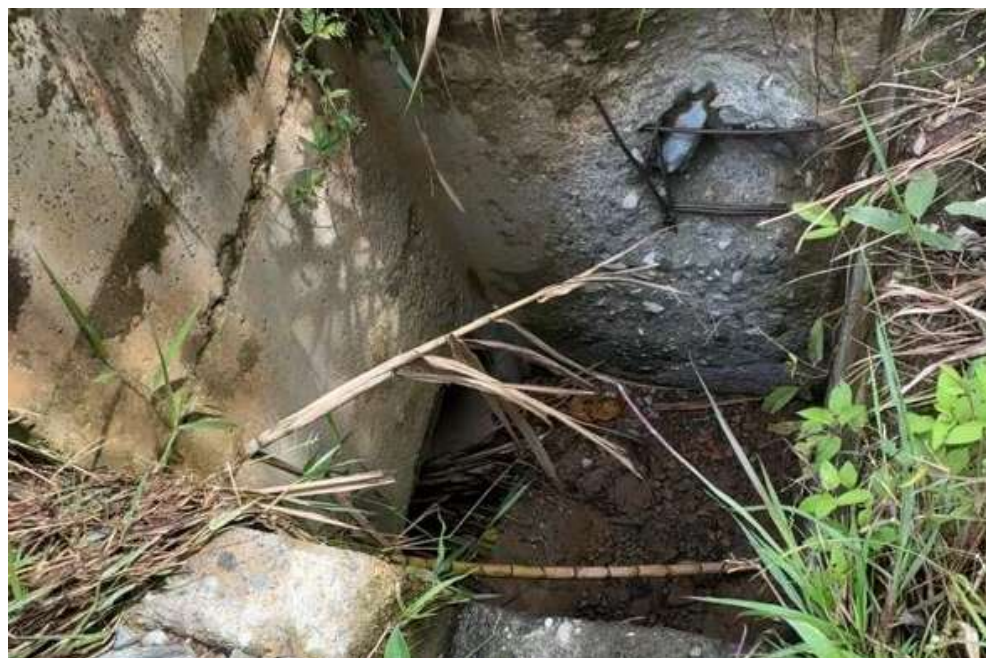
*Fotografía 2 Alcantarilla aguas arriba de la obra transversal existente, se observa deterioro y exposición del acero y entrada de la tubería en fibra de vidrio de 36"*

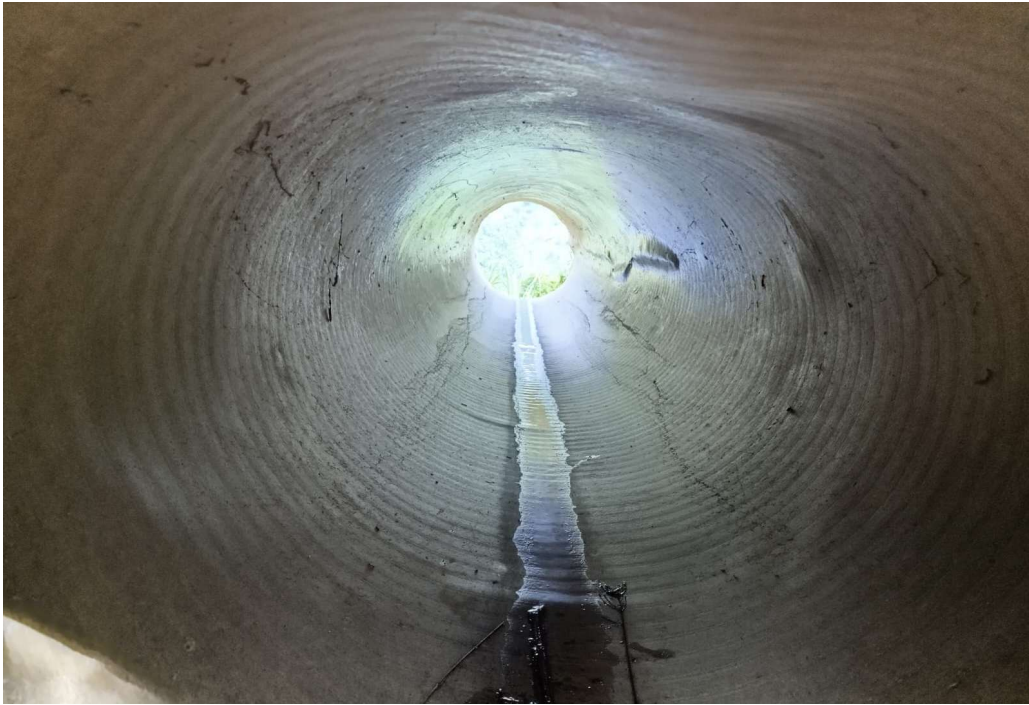
*Fotografía 3 Alcantarilla en Tubería PVC de 36" de la obra transversal existente con presencia de abolladuras o aplastamiento.*
