| | FORMATO | | | | | | CÓDIGO | MS-GP-FR-34 | |
|---|---|---|---|---|---|---|---|---|---|
| | INFORME SEGUIMIENTO SEMANAL INTERVENTORÍA | | | | | | FECHA | 22/02/2023 | |
| OBJETO DEL CONTRATO | INTERVENCIÓN DE LAS VÍAS QUE CONFORMAN EL PROGRAMA DE CAMINOS VECINALES, CAMINOS PARA QUEDARSE, EN LAS PROVINCIAS DE MAGDALENA CENTRO, GUALIVA Y BAJO MAGDALENA, EN EL DEPARTAMENTO DE CUNDINAMARCA | | | | | | | | |

| REGISTRO FOTOGRÁFICO SEMANAL DE OBRA DEL 07 DE NOV AL 13 DE NOVIEMBRE DE 2025 | | | | | | | | | |

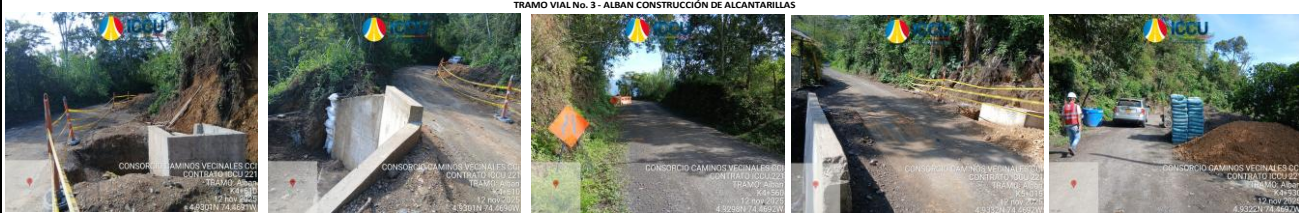
| Fecha: | La Interventoría realiza seguimiento a las actividades de construcción de alcantarillas en el tramo ALBAN en las abscisas K4+610, K5+015; con ello se pretende mejorar significativamente el sistema de drenaje de la vía pues estas alcantarillas estaban en muy mal estado y no permitan el flujo de agua de las zonas laterales provenientes de las cunetas. | | | | | | | | |

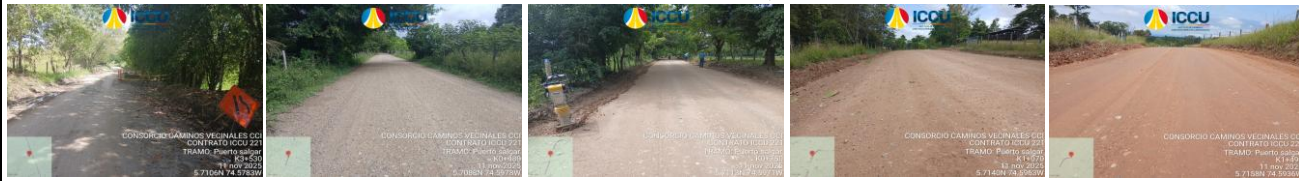
| Fecha: | La Interventoría realiza seguimiento a la estabilización del suelo mediante el uso de químicos no convencionales SOIL BINDER + cemento al 3% en el tramo de puerto salgar entre la abscisa K0+360 AL K1+940 | | | | | | | | |

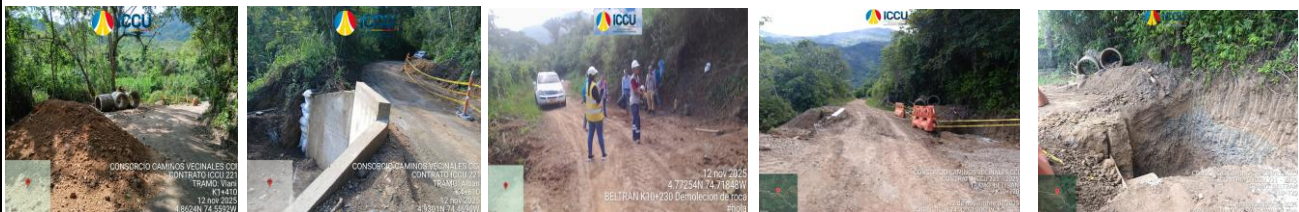
| Fecha: | La Interventoría realiza seguimiento a la continuidad de la actividad de construcción de alcantarillas en el tramo BELTRAN en las abscisas K10+630, K10+720 y K10+780 con ello se pretende mejorar significativamente el sistema de drenaje de la vía pues estas alcantarillas estaban en muy mal estado y no permitan el flujo de agua de las zonas laterales provenientes de las cunetas. A la fecha se tienen 3 unidades en construcción. | | | | | | | | |
