**A. EXCAVADORA ADSCRITAS A LA SECRETARIA DE
INFRAESTRUCTURA**

1 EXCAVADORA KOBELCO SK210LC

**CUADROS RESUMEN DEL ESTADO DE LAS EXCAVADORAS
ASDCRITAS A LA SECRETARIA DE INFRAESTRUCTURA Y GESTION DEL
RIESGO**

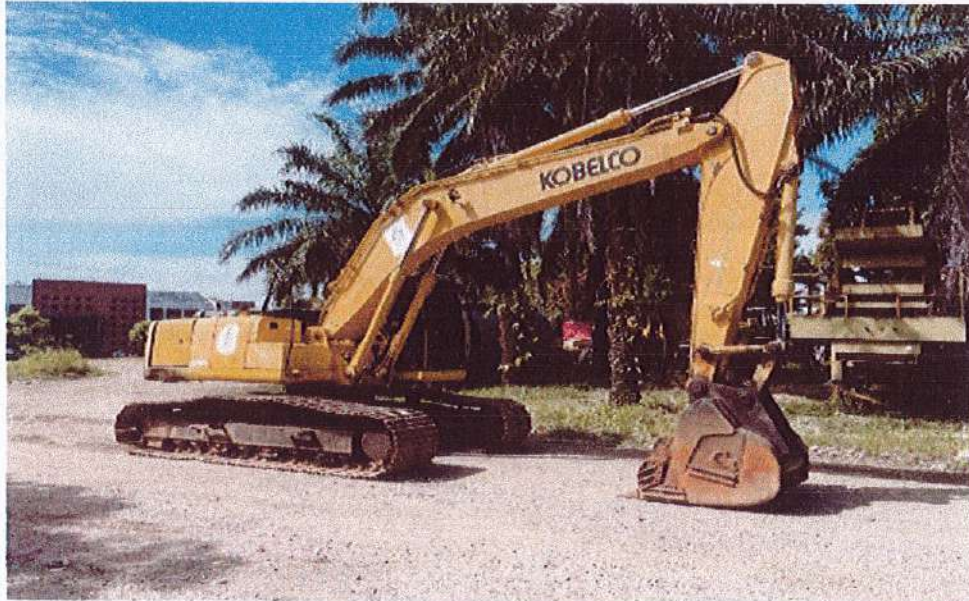
1.2 VISTA GENERAL

DESCRIPCIÓN	OBSERVACIÓN
MOTOR:	<ul style="list-style-type: none"> - Cambio de aceite de motor, aceite hidráulico, valvulina, refrigerante y filtros completos por tiempo de trabajo.
HERRAMIENTAS DE ATAQUE:	<ul style="list-style-type: none"> - Rueda dentada en mal estado. - Bastidor, en mal estado.
SISTEMA HIDRAULICO:	<ul style="list-style-type: none"> - Empaquetadura del sistema de tornamesa en regular estado. - Tornamesa Regular estado - Motor de Giro, Regular estado. - Bomba hidráulica, en mal estado
CHASIS	<ul style="list-style-type: none"> - Corona de giro, regular estado - Tornillos en Regular estado. - Fugas - Bastidor derecho, Regular estado.
TREN DE RODAJE	<ul style="list-style-type: none"> - Realizar engrase de partes móviles. - Tren de rodaje, en regular estado. - Tensor de cadena, Mal estado - Cadenas, Mal estado - Regular estado Zapatas. - Tanque Hidráulico y tapa, en Regular estado. - Colador, Regular estado - Mirilla, Regular estado - Fugas. - Mal estado radiador.

CABINA:	<ul style="list-style-type: none"> - Pintura y latonería, en mal estado. - Cierre de puertas cabina y motor,

<p>Mal estado.</p> <ul style="list-style-type: none"> - Mal estado fijación sillas. - Mal estado espejos laterales y central. - Mal estado pito. - Mal estado vidrios puertas (no tiene vidrio lateral izquierdo y frontal). - Mal estado limpia brisas (no tiene). - Mal estados indicadores de Tablero. - Mal estado Horómetro.
<p>SISTEMA ELECTRICO:</p>	<ul style="list-style-type: none"> - Cambio de batería por tiempo de uso. - Revisar/reparar sistema de luces delanteras - Regular estado pera de temperatura de aceite. - Regular estado fusibles.

Se inspecciona la Excavadora Kobelco modelo SK210LC, año 2007, No. Interno 01-05, donde se evidencia que está en condiciones de operatividad, sin embargo, requiere de mantenimientos preventivos y correctivos, con sus respectivos cambios de fluidos por tiempo de trabajo; GRASA, VALVULINA, REFRIGERANTE ACEITE MOTOR, ACEITE HIDRÁULICO CON SUS RESPECTIVOS FILTROS DE (ACEITE, COMBUSTIBLE, TRAMPA COMBUSTIBLE, HIDRÁULICO, AIRE PRIMARIO, AIRE SECUNDARIO; CAMBIO DE BATERÍA POR TIEMPO DE USO, cambiar tren de rodaje, cambio rueda dentada y empaquetadura del sistema de tornamesa, reconstrucción del bastidor, cambiar dientes del balde, cambiar esquineras, cambiar empaquetadura, repara sistema de luces y cambio del alternador.

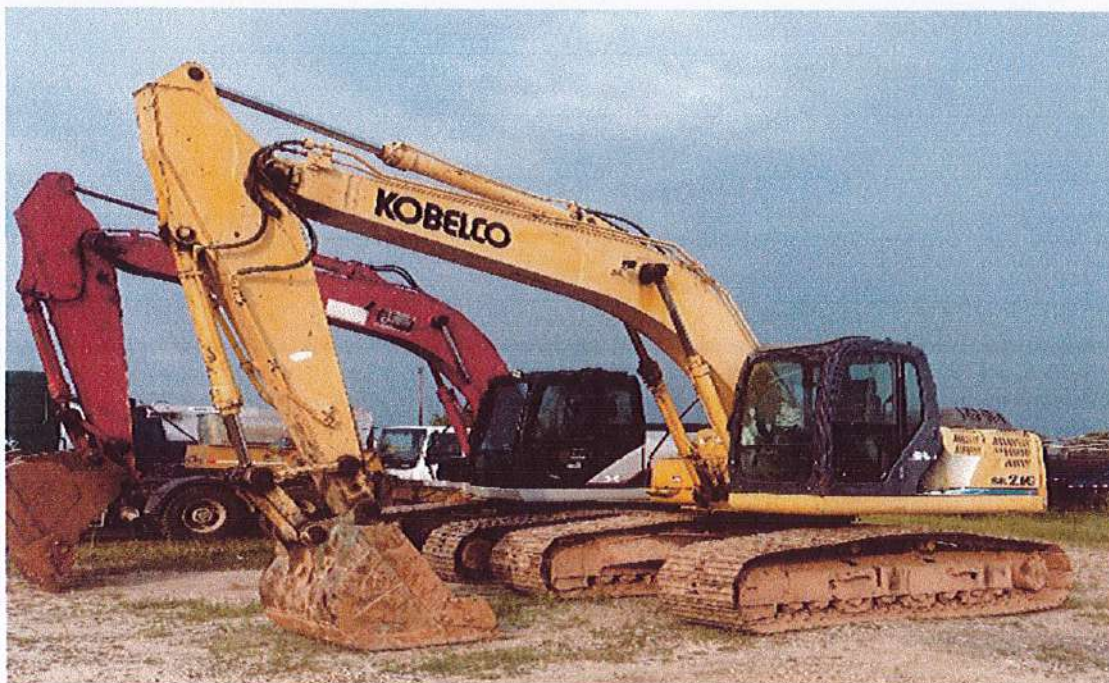
2.2 VISTA GENERAL

DESCRIPCIÓN	OBSERVACIÓN
MOTOR:	<ul style="list-style-type: none"> - Cambio de aceite de motor, aceite hidráulico, valvulina, refrigerante y filtros completos por tiempo de trabajo. - Regular estado empaque de culata. - Mal estado sistema de refrigeración (radiador).
HERRAMIENTAS DE ATAQUE:	<ul style="list-style-type: none"> - Cambiar dientes balde - Cambiar esquinas balde - Cambiar rueda dentada - Realizar engrase de partes móviles.
SISTEMA HIDRAULICO	<ul style="list-style-type: none"> - Cambiar empaquetadura del sistema de tornamesa
TREN DE RODAJE	<ul style="list-style-type: none"> - Cambiar kit tren de rodaje - Mal estado los guardacadenas.
CABINA	<ul style="list-style-type: none"> - En buen estado - Mal estado vidrio frontal.
SISTEMA ELECTRICO	<ul style="list-style-type: none"> - Cambio de batería por tiempo de uso. - Revisar/reparar sistema de luces - Reparar Horómetro.
CHASIS	<ul style="list-style-type: none"> - Mal estado tornamesa

OTROS	<ul style="list-style-type: none"> - No tiene Aire acondicionado

Se inspecciona la Excavadora Kobelco modelo SK210LC, año 2007, No. Interno 01-07, donde se evidencia que está en condiciones de operatividad, sin embargo, requiere de mantenimientos preventivos y correctivos; cambios de fluidos por tiempo de trabajo, GRASA, VALVULINA, REFRIGERANTE ACEITE MOTOR, ACEITE HIDRÁULICO CON SUS RESPECTIVOS FILTROS DE (ACEITE, COMBUSTIBLE, TRAMPA COMBUSTIBLE, HIDRÁULICO, AIRE PRIMARIO, AIRE SECUNDARIO; CAMBIO DE BATERÍA POR TIEMPO DE USO, cambiar tren de rodaje, cambio rueda dentada y empaquetadura del sistema de tornamesa, reconstrucción del bastidor, cambiar dientes del balde, cambiar esquineras, cambiar empaquetadura, repara sistema de luces.

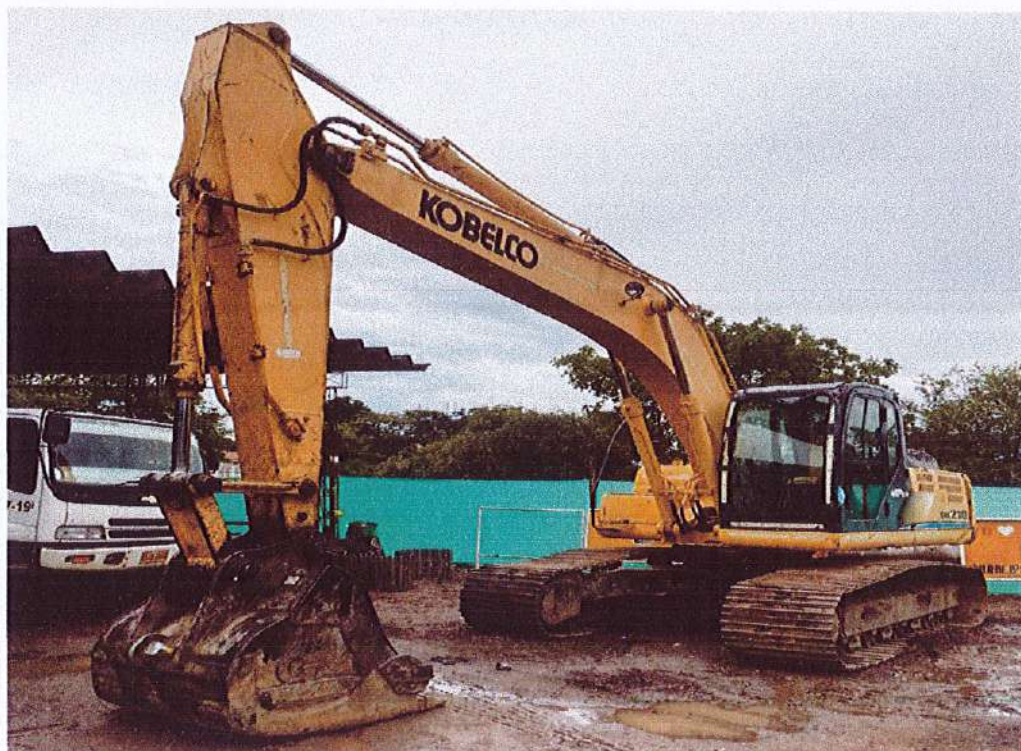
3.2 VISTA GENERAL

DESCRIPCIÓN	OBSERVACIÓN
MOTOR:	<ul style="list-style-type: none"> - Reparar motor - Cambiar correas - Cambio de aceite de motor, aceite hidráulico, valvulina, refrigerante y filtros completos por tiempo de trabajo.
HERRAMIENTAS DE ATAQUE:	<ul style="list-style-type: none"> - Realizar engrase de partes móviles. - Cambiar dientes balde - Cambiar esquineras balde - Cambiar rueda dentada - Pasadores y bujes
SISTEMA HIDRAULICO:	<ul style="list-style-type: none"> - Cambiar empaquetadura del sistema de tornamesa.
TREN DE RODAJE:	<ul style="list-style-type: none"> - Cambiar kit tren de rodaje. - Realizar engrase de partes móviles.
CABINA:	<ul style="list-style-type: none"> - pintura en mal estado.
OTROS:	<ul style="list-style-type: none"> - Aire acondicionado en mal estado.
SISTEMA ELECTRICO:	<ul style="list-style-type: none"> - Cambio de batería por tiempo de uso - Revisar/reparar sistema de luces

Se inspecciona la Excavadora Kobelco modelo SK210LC, año 2007, No. Interno 01-09, donde se evidencia que **No está en condiciones de operatividad** teniendo en cuenta que el motor esta para reparar, por otra parte se deben realizar unos mantenimientos preventivos y correctivos; cambios de fluidos por tiempo de trabajo; GRASA, VALVULINA, REFRIGERANTE ACEITE MOTOR, ACEITE HIDRÁULICO CON SUS RESPECTIVOS FILTROS DE (ACEITE, COMBUSTIBLE, TRAMPA COMBUSTIBLE, HIDRÁULICO, AIRE PRIMARIO, AIRE SECUNDARIO; CAMBIO DE BATERÍA POR TIEMPO DE USO, realizar mantenimientos al sistema de herramientas de ataque, sistema hidráulico y sistema eléctrico entre otros.

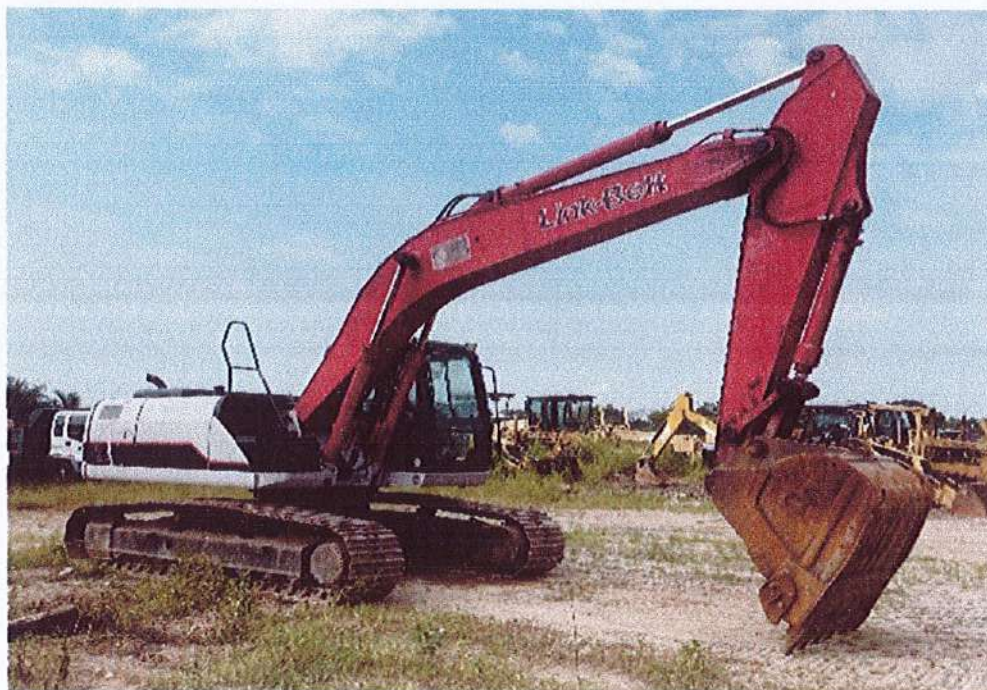
4.2 VISTA GENERAL

DESCRIPCIÓN	OBSERVACIÓN
MOTOR:	<ul style="list-style-type: none"> - Cambio de aceite de motor, aceite hidráulico, valvulina, refrigerante y filtros completos por tiempo de trabajo.
HERRAMIENTAS DE ATAQUE:	<ul style="list-style-type: none"> - Realizar engrase de partes móviles. - Cambiar esquineras balde - Cambiar dientes balde - Bujes y pasadores
SISTEMA HIDRAULICO:	<ul style="list-style-type: none"> - Cambiar empaquetadura del sistema de tornamesa.
TREN DE RODAJE	<ul style="list-style-type: none"> - Revisar/cambiar kit tren de rodaje - Realizar engrase de partes móviles.
HERRAMIENTAS DE ATAQUE	<ul style="list-style-type: none"> - Realizar engrase de partes móviles. - Boom y brazo (bujes) en mal estado - Esquineras del balde en mal estado.
CABINA:	<ul style="list-style-type: none"> - Buen estado. - Cierre puerta de capo. - Cambiar filtro aire acondicionado.
SISTEMA ELECTRICO:	<ul style="list-style-type: none"> - Revisar/ reparar sistema de luces - Cambio de batería por tiempo de uso.

Se inspecciona la Excavadora modelo LINK BELT 210x2, año 2007, No. Interno 01-10, donde se evidencia que está en condiciones de operatividad, sin embargo, requiere de mantenimientos preventivos y correctivos, cambios de fluidos por tiempo de trabajo; GRASA, VALVULINA, REFRIGERANTE ACEITE MOTOR, ACEITE HIDRÁULICO CON SUS RESPECTIVOS FILTROS DE (ACEITE, COMBUSTIBLE, TRAMPA COMBUSTIBLE, HIDRÁULICO, AIRE PRIMARIO, AIRE SECUNDARIO, FILTRO DE AIRE ACONDICIONADO Y CAMBIO DE BATERÍA POR TIEMPO DE USO, mantenimiento al sistema de herramientas de ataque, sistema hidráulico y sistema eléctrico entre otros.

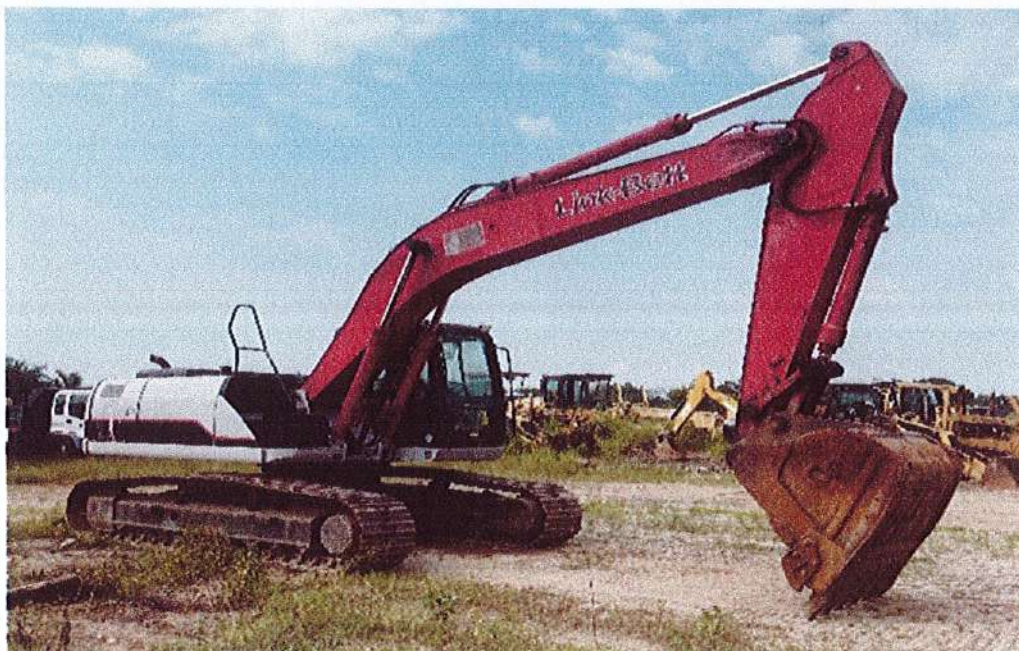
5.2. VISTA GENERAL

DESCRIPCIÓN	OBSERVACIÓN
MOTOR:	<ul style="list-style-type: none"> - Cambio de aceite de motor, aceite hidráulico, valvulina, refrigerante y filtros completos por tiempo de trabajo. - Mal estado sistema refrigeración. - Ventilador y correas en Mal estado
HERRAMIENTAS DE ATAQUE:	<ul style="list-style-type: none"> - Realizar engrase general. - Cambiar esquineras balde - Cambiar dientes balde - Mal estado Bujes y pasadores - Mangueras, cables y abrazaderas en regular estado. - Múltiple de escape en regular estado. - Exosto en regular estado.
CHASIS:	<ul style="list-style-type: none"> - Mal estado varilla Guía y de empuje.
SISTEMA HIDRAULICO:	<ul style="list-style-type: none"> - Cambiar empaquetadura del sistema de tornamesa y de las gemelas. - Bomba Hidráulica en regular estado.
CABINA:	<ul style="list-style-type: none"> - Mal estado luz de advertencia de giro - Mal estado espejos laterales y central - Mal estado pito. - Mal estado alarma de retroceso. - Mal estado limpia brisas.

SISTEMA ELECTRICO:	<ul style="list-style-type: none"> - Cambio de batería por tiempo de uso. - Revisar/ reparar sistema de luces delanteras y de freno
TREN DE RODAJE	<ul style="list-style-type: none"> - Cambiar kit tren de rodaje. - Realizar engrase de partes móviles.

Se inspecciona la Excavadora modelo LINK BELT 210x2, año 2007, No. Interno 01-11, donde se evidencia que **está en condiciones de operatividad**, sin embargo, requiere de mantenimientos preventivos y correctivos, cambios de fluidos por tiempo de trabajo; GRASA, VALVULINA, REFRIGERANTE ACEITE MOTOR, ACEITE HIDRÁULICO CON SUS RESPECTIVOS FILTROS DE (ACEITE, COMBUSTIBLE, TRAMPA COMBUSTIBLE, HIDRÁULICO, AIRE PRIMARIO, AIRE SECUNDARIO, FILTRO DE AIRE ACONDICIONADO Y CAMBIO DE BATERÍA POR TIEMPO DE USO, mantenimiento al sistema de herramientas de ataque, sistema hidráulico, Cambio de aceite y filtros, sistema eléctrico entre otros.

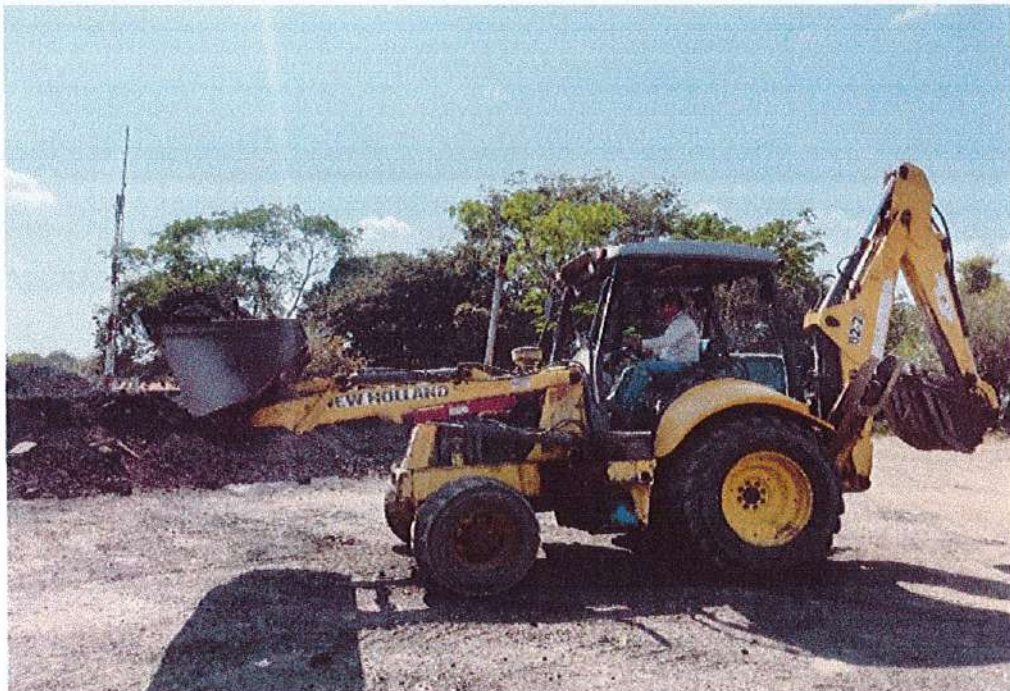
6.2.VISTA GENERAL

DESCRIPCIÓN	OBSERVACIÓN
MOTOR:	<ul style="list-style-type: none"> - Cambio de aceite de motor, aceite hidráulico, valvulina, refrigerante y filtros completos por tiempo de trabajo. - En regular estado, con fugas por el desfogue. - Mangueras cables y abrazaderas en regular estado.
SISTEMA HIDRAULICO:	<ul style="list-style-type: none"> - Bombas hidráulicas del sistema de frenos en regular estado, fugas en los retenedores. - Mangueras en regular estado. - Cilindro de giro del brazo en regular estado. - Bloque de válvulas en regular estado, fugas.
CABINA:	<ul style="list-style-type: none"> - No es cabinada - Freno de mano en mal estado. - Asientos en regular estado. - Cinturón de seguridad en mal estado.
TREN DE RODAJE	<ul style="list-style-type: none"> - Realizar engrase de partes móviles - Transmisión en regular estado, fugas en el retenedor. - Freno de parqueo en mal estado. - Eje delantero en regular estado, fugas de valvulina retenedores. - Cambio de Llantas (en mal estado). - Pernos de ajuste en regular estado. - Tuercas de llantas en regular estado.

SISTEMA ELECTRICO:	<ul style="list-style-type: none"> - Cambio de batería por tiempo de uso (vida útil). - Luces de frenos en mal estado.

Se inspecciona el retro cargador New Holland modelo B110B, año 2007, No. Interno 02-21, se evidencia que está en condiciones de operatividad, sin embargo, requiere de mantenimientos preventivos y correctivos, cambios de fluidos por tiempo de trabajo; GRASA, VALVULINA, REFRIGERANTE ACEITE MOTOR, ACEITE HIDRÁULICO CON SUS RESPECTIVOS FILTROS DE (ACEITE, COMBUSTIBLE, TRAMPA COMBUSTIBLE, HIDRÁULICO, AIRE PRIMARIO, AIRE SECUNDARIO, CAMBIO DE BATERÍA POR TIEMPO DE USO Y CAMBIO DE LLANTAS POR DESGASTE DEL LABRADO, Cambiar retenedores por fugas de Bloque de válvulas, transmisión, eje delantero y trasero.

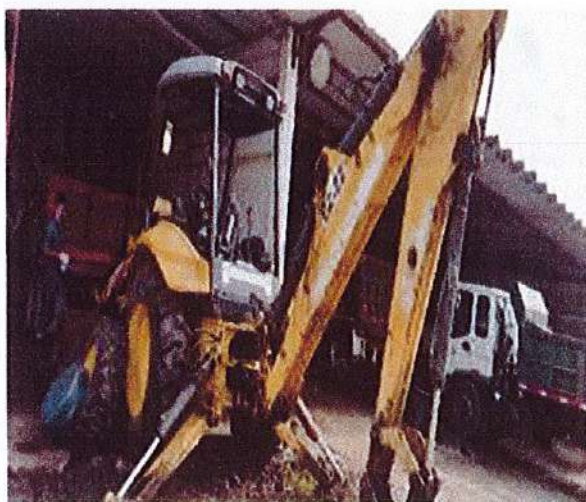
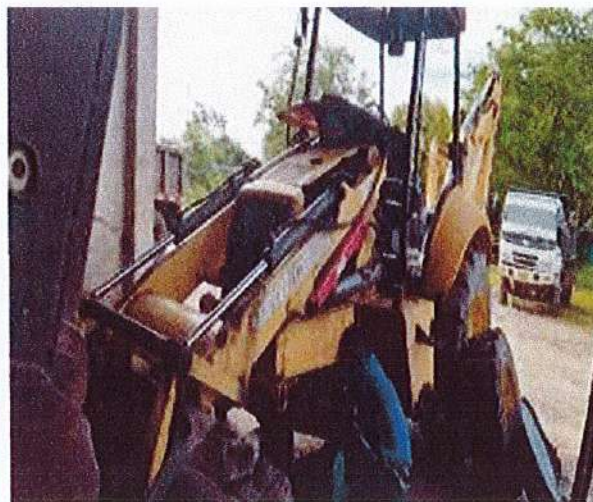
7.2.VISTA GENERAL

DESCRIPCIÓN	OBSERVACIÓN
MOTOR:	<ul style="list-style-type: none"> - Cambio de aceite de motor, aceite hidráulico, valvulina, refrigerante y filtros completos por tiempo de trabajo. - Pasando aceite - Sistema de inyección en regular estado - Mangueras, cables y abrazaderas en regular estado. - Múltiple de escape en regular estado. - Exosto en regular estado. - Turbo en regular estado.
HERRAMIENTAS DE ATAQUE:	<ul style="list-style-type: none"> - Realizar engrase de partes móviles - Boom desgaste en bujes y pasadores en mal estado - brazo desgaste bujes y pasadores en mal estado - Balde fisurado, base del balde con desgaste en bujes y pasadores en mal estado. - Base del balde y dientes con desgaste en la articulación (bujes y pasadores) - Seguro del Boom en mal estado. - Brazo del cargador con desgaste en (bujes y pasadores).
SISTEMA HIDRAULICO:	<ul style="list-style-type: none"> - Bombas Hidráulicas del sistema de frenos en regular estado. - Mirilla en regular estado. - Mangueras en regular estado. - Bomba hidráulica regular estado - Bloque de las válvulas en estado regular. - Mangueras de excavadora en regular estado. - Manguera de cucharon en regular estado.

TREN DE RODAJE	<ul style="list-style-type: none"> - Freno de parqueo en mal estado. - Eje delantero en mal estado.

<ul style="list-style-type: none">- Llantas en mal estado.
CABINA:	<ul style="list-style-type: none">- Palanca freno mano mal estado- Cinturón seguridad en mal estado.- Swich consola delantera y lateral en mal estado.
SISTEMA ELECTRICO:	<ul style="list-style-type: none">- Cambio de batería por tiempo de uso (vida útil).- Luces de frenos en mal estado.
OTROS

Se inspecciona el retro cargador New Holland modelo B110, año 2007, No. Interno 02-22, se evidencia está en condiciones de operatividad, sin embargo, requiere de mantenimientos preventivos y correctivos, cambios de fluidos por tiempo de trabajo; GRASA, VALVULINA, REFRIGERANTE ACEITE MOTOR, ACEITE HIDRÁULICO CON SUS RESPECTIVOS FILTROS DE (ACEITE, COMBUSTIBLE, TRAMPA COMBUSTIBLE, HIDRÁULICO, AIRE PRIMARIO, AIRE SECUNDARIO, CAMBIO DE BATERÍA POR TIEMPO DE USO, CAMBIO DE LLANTAS POR DESGASTE DEL LABRADO, cambio de bujes y pasadores equipo delantero y trasero. Revisar motor por consumo de aceite, cambiar empaquetaduras de las botellas hidráulicas.

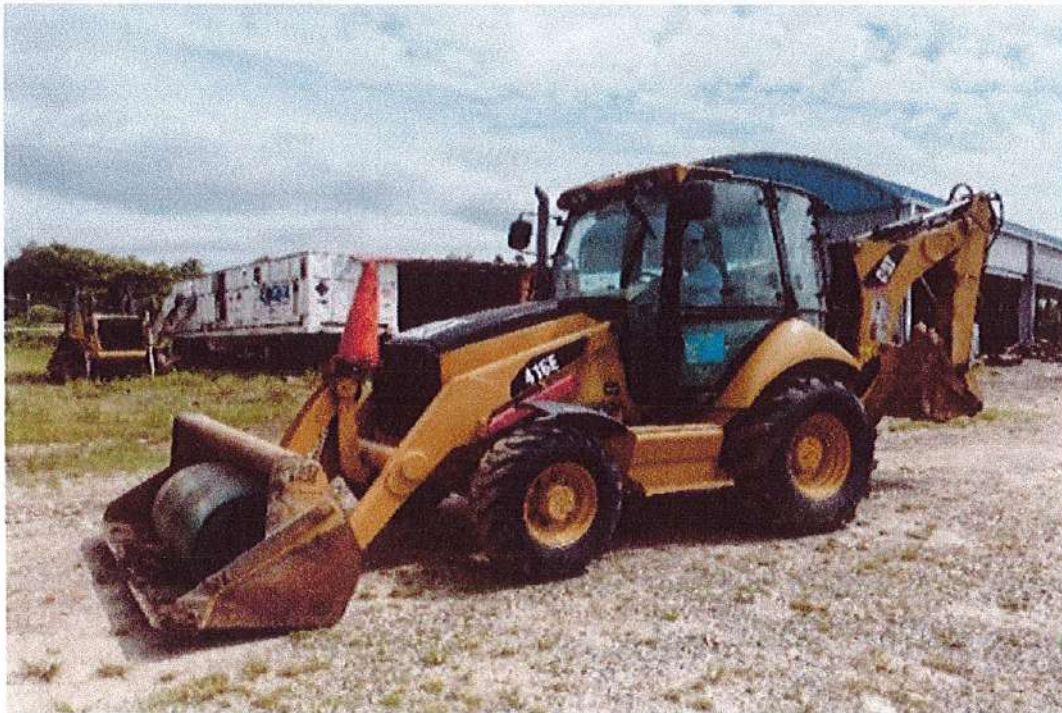
8.2. VISTA GENERAL

DESCRIPCIÓN	OBSERVACIÓN
MOTOR:	- Cambio de aceite de motor, aceite hidráulico, valvulina, refrigerante y filtros completos por tiempo de trabajo.
HERRAMIENTAS DE ATAQUE:	- Realizar engrase general. - Ajustar balde - Ajustar estructura de articulación del brazo - Cambiar bujes y pasadores
SISTEMA HIDRAULICO:	- Buen estado
CABINA:	- Buen estado
SISTEMA DE REFRIGERACION	- Buen estado
SISTEMA ELECTRICO:	- Cambio de batería por tiempo de uso (vida útil).
RUEDAS	- Cambiar llantas, en mal estado.

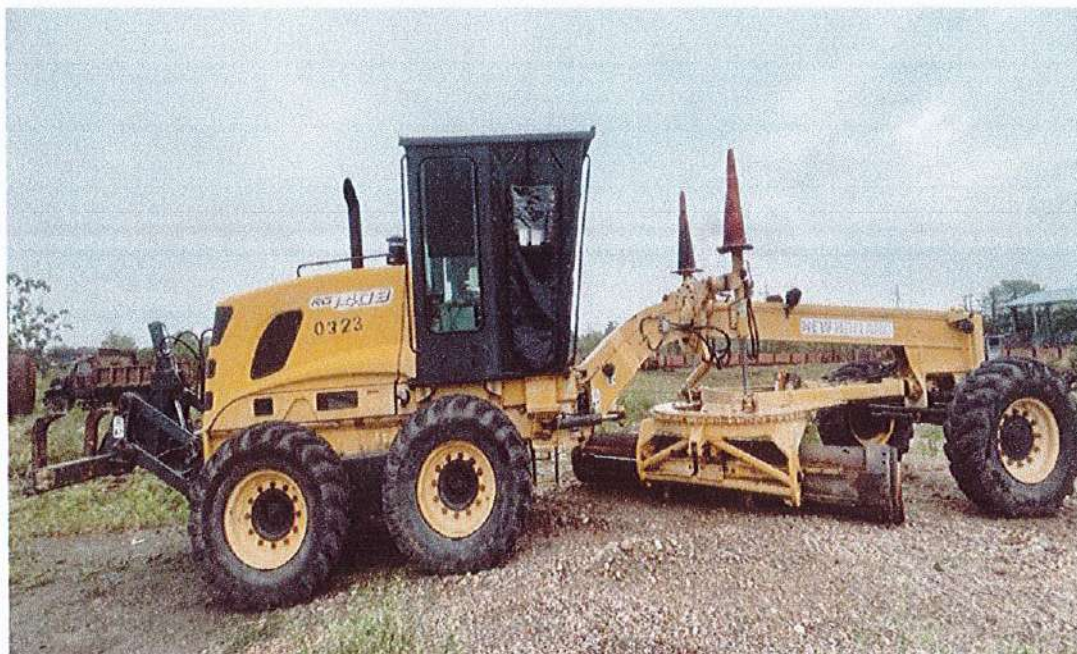
9.2. VISTA GENERAL

DESCRIPCIÓN	OBSERVACIÓN
MOTOR:	<ul style="list-style-type: none"> - Cambio de aceite de motor, aceite hidráulico, valvulina, refrigerante y filtros completos por tiempo de trabajo. - Corregir fugas, (servo transmisión). - Mangueras y abrazaderas en regular estado. - Exosto en regular estado.
SISTEMA DE INYECCION	<ul style="list-style-type: none"> - Sistema de inyección (bomba de inyección) en regular en estado.
TORNOMESA	<ul style="list-style-type: none"> - Realizar engrase de partes móviles - Cambiar platinas soporte pala
HERRAMIENTA DE ATAQUE	<ul style="list-style-type: none"> - Realizar engrase general. - Ripper en mal estado, desgaste de punteras. - Cambio de bujes y pasadores de articulación de pala.
LLANTAS Y RINES:	<ul style="list-style-type: none"> - Cambiar llantas, en mal estado.
SISTEMA HIDRAULICO:	<ul style="list-style-type: none"> - Cilindro Ripper en regular estado (fugas en retenedores).

Se inspecciona la motoniveladora New Holland modelo RG140, año 2007, No. 03-23, se evidencia que está en condiciones de operatividad, sin embargo, requiere de mantenimientos preventivos y correctivos, cambios de fluidos por tiempo de trabajo; GRASA, VALVULINA, REFRIGERANTE ACEITE MOTOR, ACEITE HIDRÁULICO CON SUS RESPECTIVOS FILTROS DE (ACEITE, COMBUSTIBLE, TRAMPA COMBUSTIBLE, HIDRÁULICO, AIRE PRIMARIO, AIRE SECUNDARIO, CAMBIO DE BATERÍA POR TIEMPO DE USO Y CAMBIO DE LLANTAS POR DESGASTE DEL LABRADO, se requiere revisar y corregir fugas fluidos en el motor, reparar el sistema de inyección y turbo cargador. Por otra parte, presenta fugas de aceite hidráulico por los cilindros de elevación de Ripper, se debe cambiar las empaquetaduras de los cilindros para solucionar las fugas de aceite hidráulico y cambiar bujes de la H soportes de levante cuchilla, bujes inclinación de la cuchilla o vertedera; Con la ejecución de las anteriores reparaciones, la motoniveladora queda en buenas condiciones de operatividad.

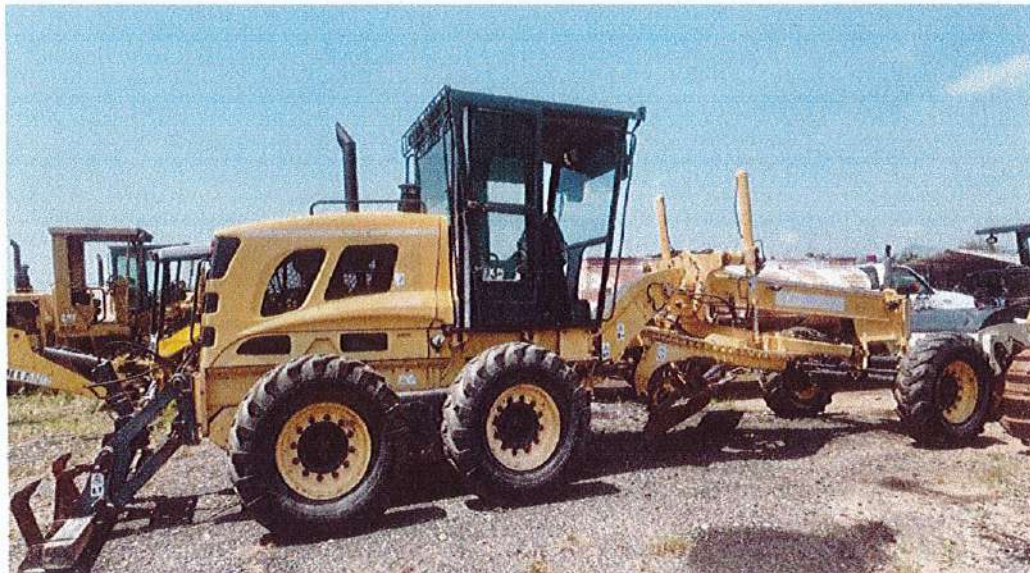
10.2. VISTA GENERAL

DESCRIPCIÓN	OBSERVACIÓN
MOTOR:	<ul style="list-style-type: none"> - Cambio de aceite de motor, aceite hidráulico, valvulina, refrigerante y filtros completos por tiempo de trabajo.
HERRAMIENTAS DE ATAQUE	<ul style="list-style-type: none"> - Realizar engrase de partes móviles - Cuchillas y sobre esquineras en regular estado. - Ajuste de cuchilla y calibrada de tornamesa en regular estado.
TORNOMESA	<ul style="list-style-type: none"> - Realizar engrase de partes móviles - Cambiar platinas soporte pala
LLANTAS Y RINES:	<ul style="list-style-type: none"> - Cambiar llantas en mal estado.
SISTEMA HIDRAULICO:	<ul style="list-style-type: none"> - Buen estado - revisión de fugas mangueras. - revisión del cilindro inclinación llantas. - Cilindro elevación de cuchilla en regular estado (fuga hidráulica)
TREN DE RODAJE	<ul style="list-style-type: none"> - Realizar engrase de partes móviles - Freno parqueo en mal estado. - Tándems traseros (derecho y izquierdo) en mal estado, en regular estado.

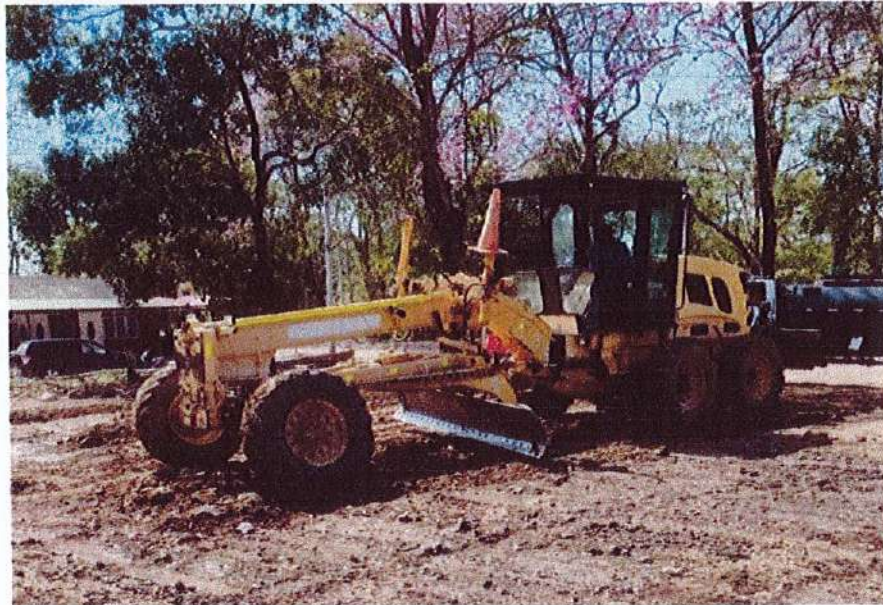
11.2. VISTA GENERAL

DESCRIPCIÓN	OBSERVACIÓN
MOTOR:	<ul style="list-style-type: none"> - Cambio de aceite de motor, aceite hidráulico, valvulina, refrigerante y filtros completos por tiempo de trabajo. - Empaques de tapas laterales motor en regular estado.
TORNOMESA	<ul style="list-style-type: none"> - Realizar engrase de partes móviles
HERRAMIENTAS DE ATAQUE	<ul style="list-style-type: none"> - Realizar engrase de partes móviles - Ripper en regular estado. - Cambiar kit de ajuste corredera de la pala.
SISTEMA HIDRAULICO:	<ul style="list-style-type: none"> - Buen estado
TREN DE RODAJE	<ul style="list-style-type: none"> - Realizar engrase de partes móviles - Volante del motor en mal estado (cremallera en mal estado). - Freno de parqueo en mal estado. - Cadenas propulsión tándem en regular estado. - Cubos de ruedas, tornillos de ruedas en regular estado. - Llantas en mal estado.
SISTEMA ELECTRICO	<ul style="list-style-type: none"> - Cambio de batería por tiempo de uso (vida útil). - Luces delanteras en regular estado. - Luces de frenos en mal estado.

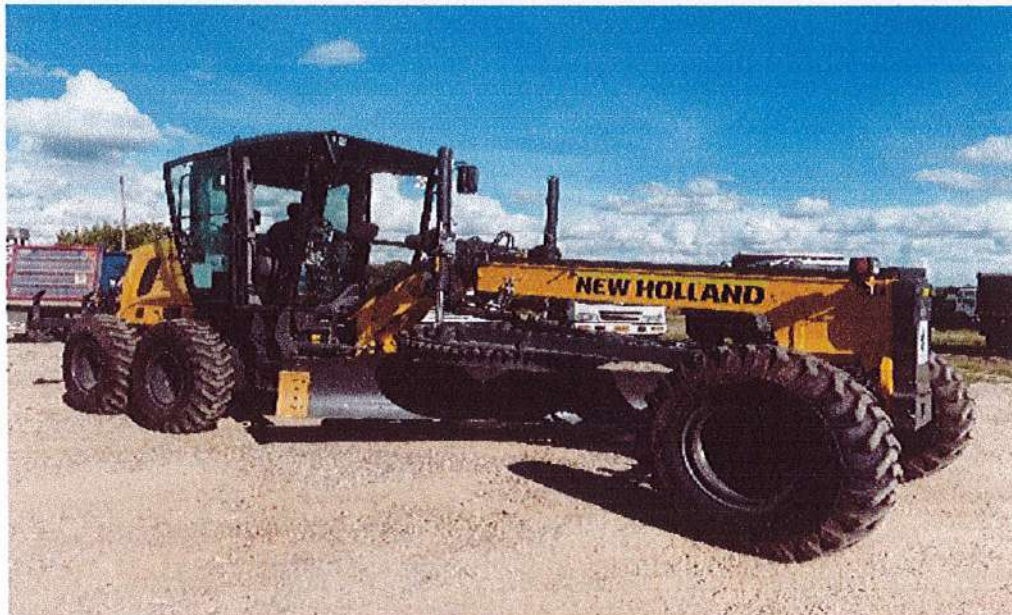
12.2. VISTA GENERAL

DESCRIPCIÓN	OBSERVACIÓN
MOTOR:	- Cambio de aceite de motor, aceite hidráulico, valvulina, refrigerante y filtros completos por tiempo de trabajo.
TORNAMESA	- Realizar engrase de partes móviles
LLANTAS Y RINES:	- Llantas en mal estado.
SISTEMA HIDRAULICO:	- Buen estado
TREN DE RODAJE	- Realizar engrase de partes móviles. - Retenedores del tándem en regular estado.
SISTEMA ELECTRICO	- Cambio de batería por tiempo de uso (vida útil).
CABINA	- Cambio de filtro aire acondicionado.
CHASIS	- Buen estado

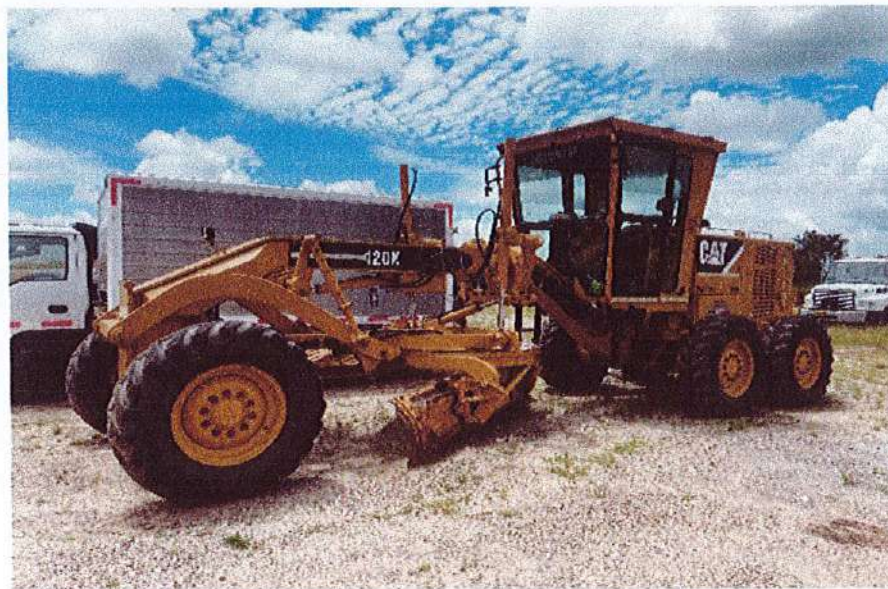
13.2. VISTA GENERAL

DESCRIPCIÓN	OBSERVACIÓN
MOTOR:	- Cambio de aceite de motor, aceite hidráulico, valvulina, refrigerante y filtros completos por tiempo de trabajo.
TORNAMESA	- Realizar engrase de partes móviles. - Girar sobre esquineras
RUEDAS:	- Llanta de tracción y direccionales en Mal estado
SISTEMA HIDRAULICO:	- Buen estado
TREN DE RODAJE	- Realizar engrase de partes móviles
SISTEMA ELECTRICO	- Cambio de batería por tiempo de uso (vida útil).
CABINA	- cambio de filtro aire acondicionado.
CHASIS	- Buen estado

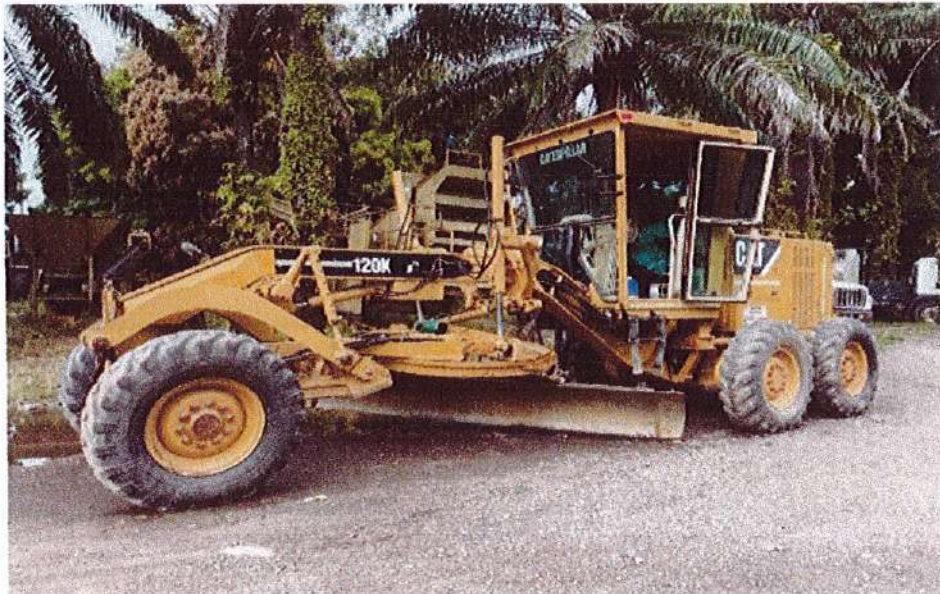
14.2. VISTA GENERAL

DESCRIPCIÓN	OBSERVACIÓN
MOTOR:	<ul style="list-style-type: none">- Cambio de aceite de motor, aceite hidráulico, valvulina, refrigerante y filtros completos por tiempo de trabajo.
TORNOMESA	<ul style="list-style-type: none">- Realizar engrase de partes móviles.- Girar sobre esquineras
RUEDAS:	<ul style="list-style-type: none">- Cambiar Llantas en mal estado.
SISTEMA HIDRAULICO:	<ul style="list-style-type: none">- Buen estado
TREN DE RODAJE	<ul style="list-style-type: none">- Buen estado
SISTEMA ELECTRICO	<ul style="list-style-type: none">- Cambio de batería por tiempo de uso (vida útil).
CABINA	<ul style="list-style-type: none">- Buen estado
CHASIS	<ul style="list-style-type: none">- Buen estado

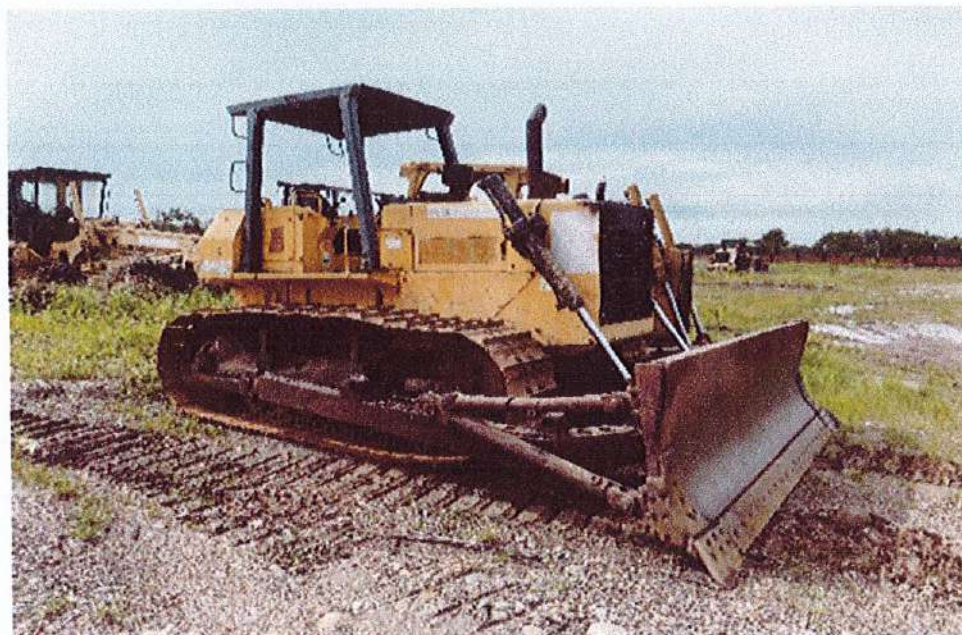
15.2. VISTA GENERAL

DESCRIPCIÓN	OBSERVACIÓN
MOTOR:	<ul style="list-style-type: none"> - Cambio de aceite de motor, aceite hidráulico, valvulina, refrigerante y filtros completos por tiempo de trabajo.
SISTEMA HIDRAULICO	<ul style="list-style-type: none"> - Revisar/cambiar aceite hidráulico con filtros - Botella Hidráulica en regular estado (kit empaquetadura).
TREN DE RODAJE	<ul style="list-style-type: none"> - Realizar engrase de partes móviles. - Revisar sprokets derecho. - Revisar rodillos superiores e inferiores, cadenas - Carriles superiores en regular estado. - Zapatas en regular estado.
HERRAMIENTAS DE ATAQUE	<ul style="list-style-type: none"> - Realizar engrase de partes móviles. - Cuchillas y esquineras en regular estado (Cambiar cuchillas y esquineras)
SISTEMA ELECTRICO	<ul style="list-style-type: none"> - Cambio de batería por tiempo de uso (vida útil). - Reparar sistema de luces - Reparar tablero de controles - Motor Arranque y automático en regular estado (mantenimiento correctivo). - Luces traseras en mal estado. - Luces de cabina en mal estado (instalar nuevas). - Alarma de marcha en mal estado.

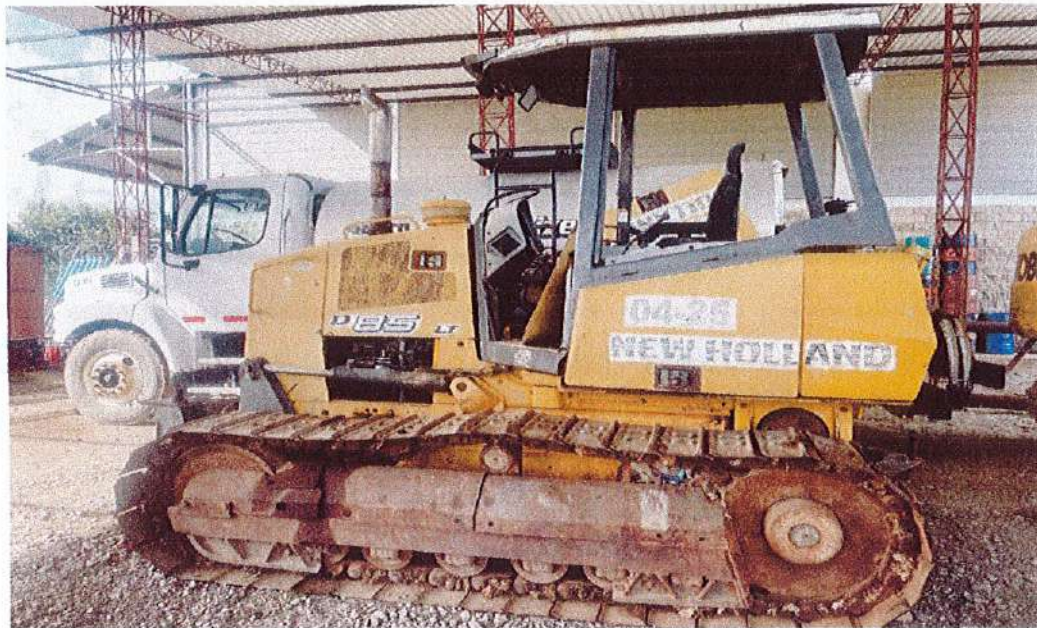
16.2. . VISTA GENERAL

DESCRIPCIÓN	OBSERVACIÓN
MOTOR:	- Cambio de aceite de motor, aceite hidráulico, valvulina, refrigerante y filtros completos por tiempo de trabajo.
SISTEMA HIDRAULICO	- Revisar/cambiar aceite hidráulico con filtros. -
TREN DE RODAJE	- Realizar engrase en partes móviles. - Revisar/ cambiar rodillos superiores e inferiores, cadenas. -
HERRAMIENTAS DE ATAQUE	- Realizar engrase en partes móviles. - Cambiar cuchillas - Cambiar esquineras - Ajustar pala topadora. -
SISTEMA ELECTRICO	- Cambio de batería por tiempo de uso (vida útil). - Reparar sistema de luces - Reparar tablero de controles - Revisar mandos.
CABINA	- No es cabinada - Silla en mal estado
CHASIS	- Buen estado

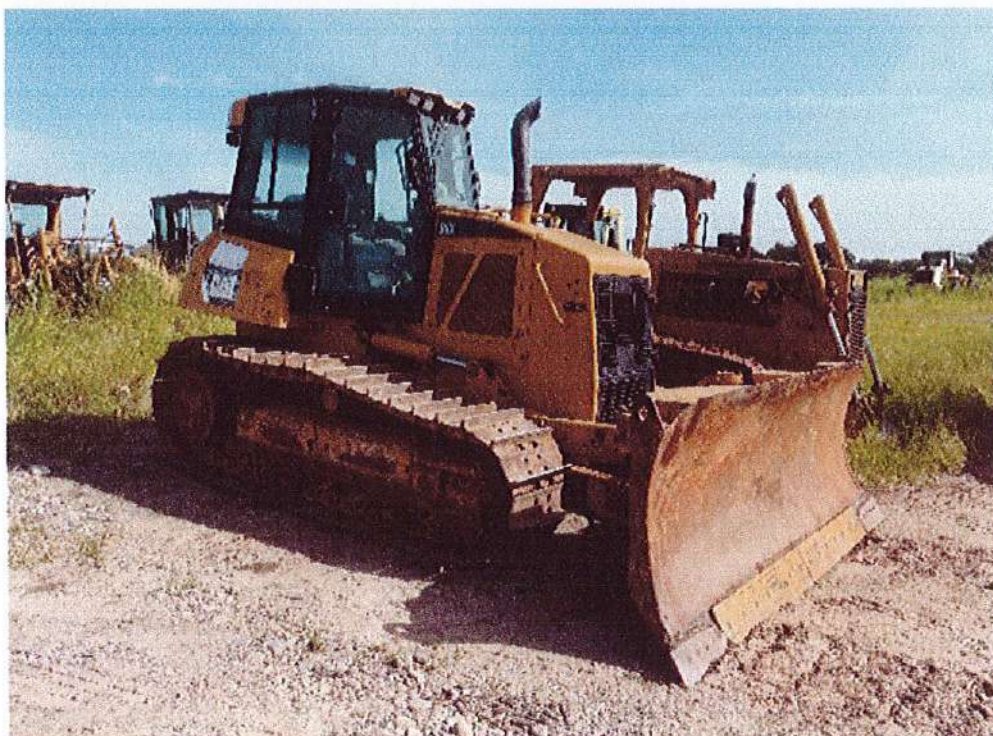
17.2. VISTA GENERAL

DESCRIPCIÓN	OBSERVACIÓN
MOTOR:	<ul style="list-style-type: none"> - Cambio de aceite de motor, aceite hidráulico, valvulina, refrigerante y filtros completos por tiempo de trabajo. - Termostato en mal estado (instalar nuevo).
SISTEMA HIDRAULICO	<ul style="list-style-type: none"> - Revisar/cambiar aceite hidráulico con filtros.
TREN DE RODAJE	<ul style="list-style-type: none"> - Realizar engrase en partes móviles.
HERRAMIENTAS DE ATAQUE	<ul style="list-style-type: none"> - Realizar engrase en partes móviles. - Cuchillas y esquineras en regular estado (cambio de cuchillas y esquineras.)
SISTEMA ELECTRICO	<ul style="list-style-type: none"> - Buen estado - Cambio de batería por tiempo de uso (vida útil).
CABINA	<ul style="list-style-type: none"> - Buen estado - Horómetro en regular estado.
CHASIS	<ul style="list-style-type: none"> - Buen estado

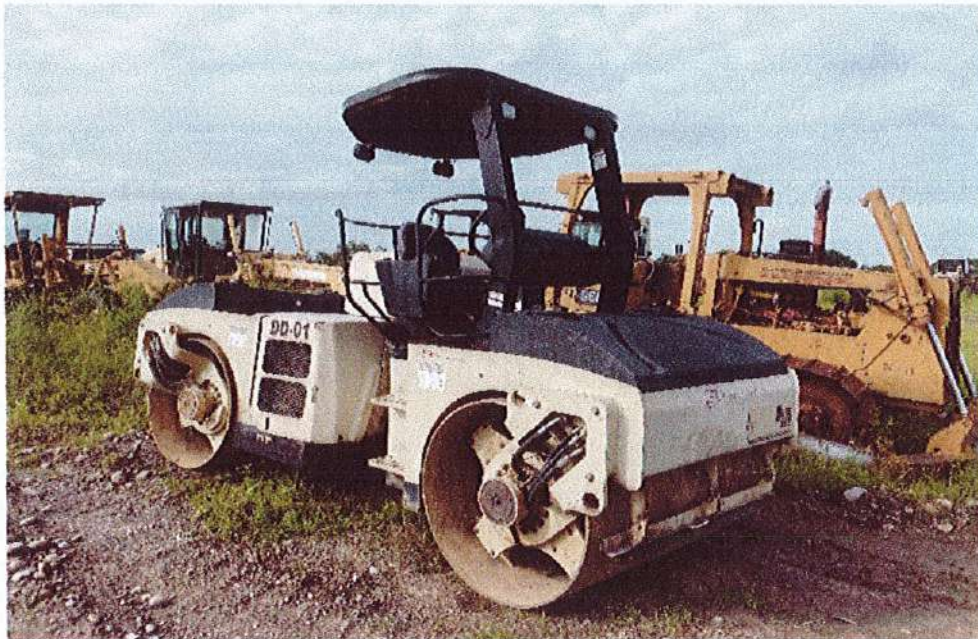
18.2. VISTA GENERAL

DESCRIPCIÓN	OBSERVACIÓN
MOTOR:	<ul style="list-style-type: none"> - Cambio de aceite de motor, aceite hidráulico, valvulina, refrigerante y filtros completos por tiempo de trabajo.
TREN DE RODAJE	<ul style="list-style-type: none"> - Realizar engrase, parte móviles. - Cambio de rodamiento interno de los rodillos de la pesa - Revisar rodillos
SISTEMA DE ESCUALIZACION:	<ul style="list-style-type: none"> - Realizar engrase partes móviles. - Cambiar bujes de la ecualización. - Revisar Tornillo de centro en mal estado.
SISTEMA VIBRATORIO	<ul style="list-style-type: none"> - Cambio de aceite de la pesa - Eje central en mal estado.
SISTEMA ELECTRICO	<ul style="list-style-type: none"> - Cambio de batería por tiempo de uso (vida útil). - Pito de reversa en mal estado.
CABINA:	<ul style="list-style-type: none"> - No es cabinada - Switch parada de emergencia en mal estado.

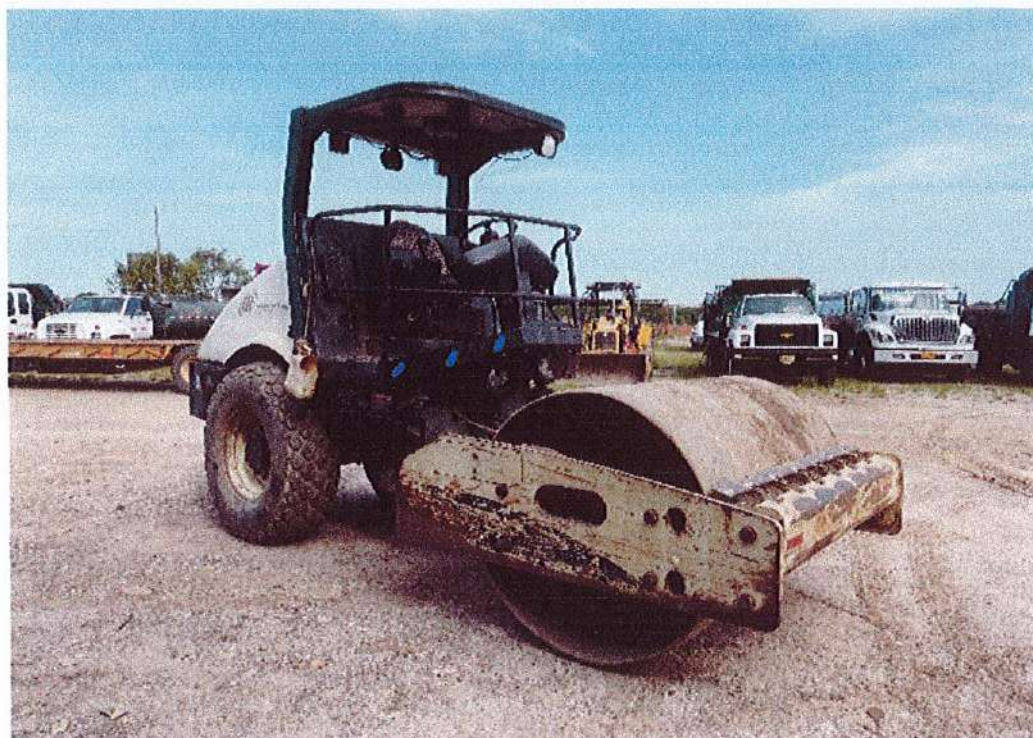
19.2. VISTA GENERAL

DESCRIPCIÓN	OBSERVACIÓN
MOTOR:	- Cambio de aceite de motor, aceite hidráulico, valvulina, refrigerante y filtros completos por tiempo de trabajo.
TREN DE RODAJE	- Realizar engrase, partes móviles.
SISTEMA VIBRATORIO	- Buen estado
SISTEMA ELECTRICO	- Cambio de batería por tiempo de uso (vida útil). - Pito de reversa en mal estado
SISTEMA HIDRAULICO	- Bomba de vibración en regular estado.
CABINA:	- No es cabinada - Mal estado pulsador vibración - Selector de frecuencia mal estado.

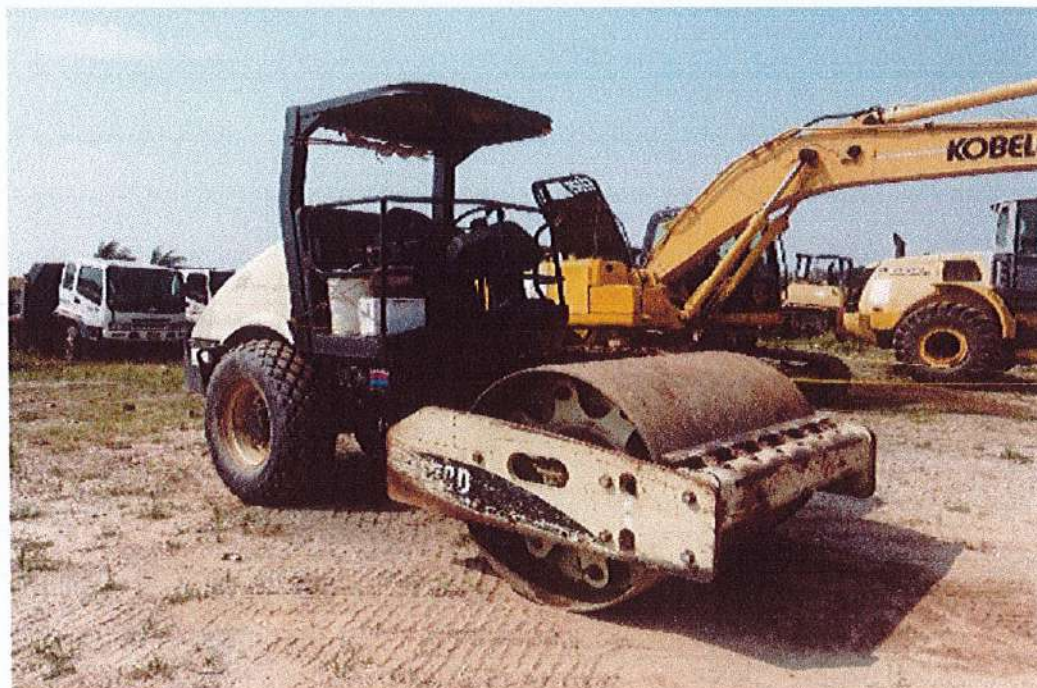
20.2. VISTA GENERAL

DESCRIPCIÓN	OBSERVACIÓN
MOTOR:	- Cambio de aceite de motor, aceite hidráulico, valvulina, refrigerante y filtros completos por tiempo de trabajo.
TREN DE RODAJE	- Buen estado - Cambiar llantas, en mal estado.
SISTEMA VIBRATORIO	- Buen estado
SISTEMA ELECTRICO	- Cambio de batería por tiempo de uso (vida útil). - Falta pito de reversa.
CABINA:	- No es cabinada - Consola en mal estado (indicador luces, indicador de presión de aceite, indicador de temperatura, indicador RPM, indicador de temperatura de aceite, indicador de batería.)
LLANTAS Y RINES	- Llantas en mal estado.

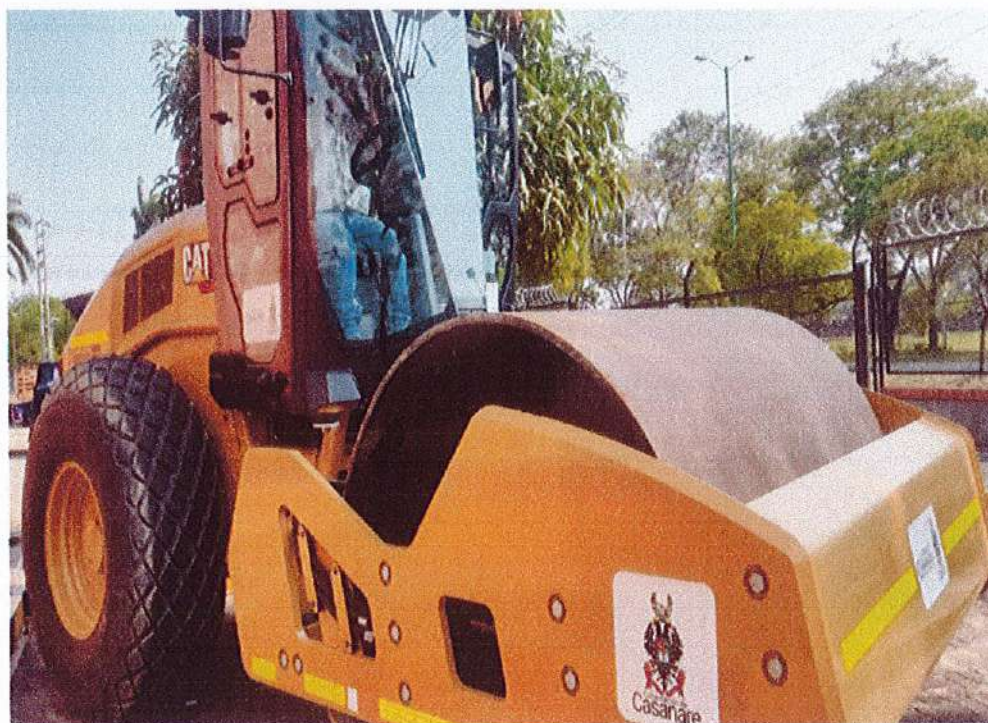
21.2. VISTA GENERAL

DESCRIPCIÓN	OBSERVACIÓN
MOTOR:	- Cambio de aceite de motor, aceite hidráulico, valvulina, refrigerante y filtros completos por tiempo de trabajo.
TREN DE RODAJE	- Cambiar llantas
SISTEMA VIBRATORIO	- Buen estado
SISTEMA ELECTRICO	- Cambio de batería por tiempo de uso (vida útil).
CABINA:	- Cambiar filtro de aire acondicionado.

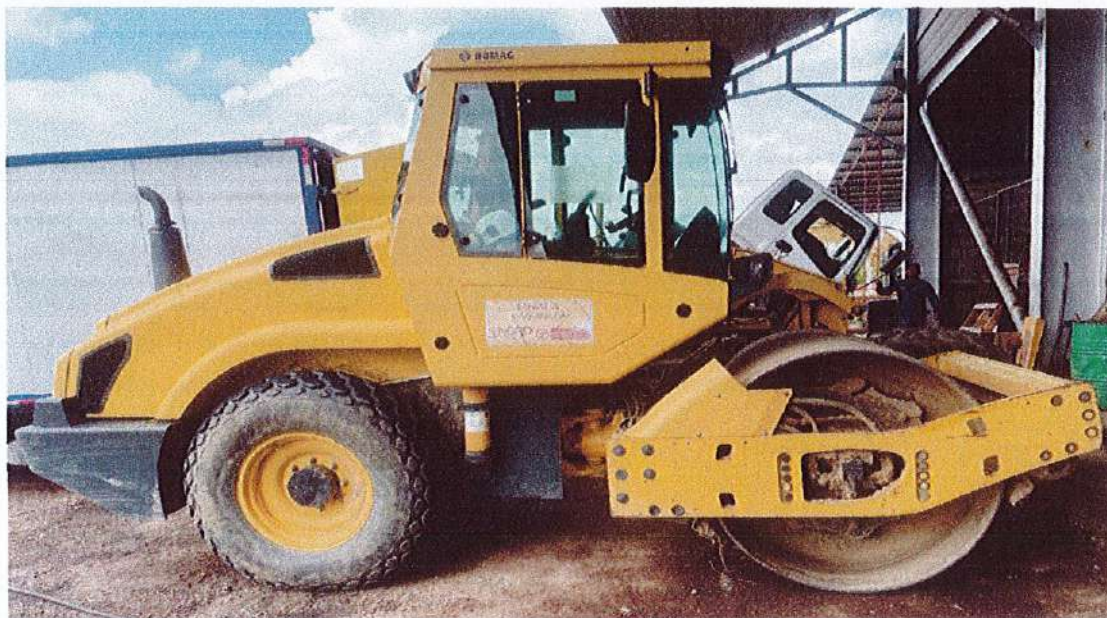
22.2. VISTA GENERAL

DESCRIPCIÓN	OBSERVACIÓN
MOTOR:	<ul style="list-style-type: none"> - Cambio de aceite de motor, aceite hidráulico, valvulina, refrigerante y filtros completos por tiempo de trabajo.
TREN DE RODAJE	<ul style="list-style-type: none"> - Buen estado - Cambiar llantas
SISTEMA VIBRATORIO	<ul style="list-style-type: none"> - Buen estado - Revisar el sistema de frenado (cuando vibra, se frena).
SISTEMA ELECTRICO	<ul style="list-style-type: none"> - Cambio de batería por tiempo de uso (vida útil). - Exploradoras en regular estado. - Pito de reversa en regular estado.
CABINA:	<ul style="list-style-type: none"> - Cambiar filtro del aire acondicionado.

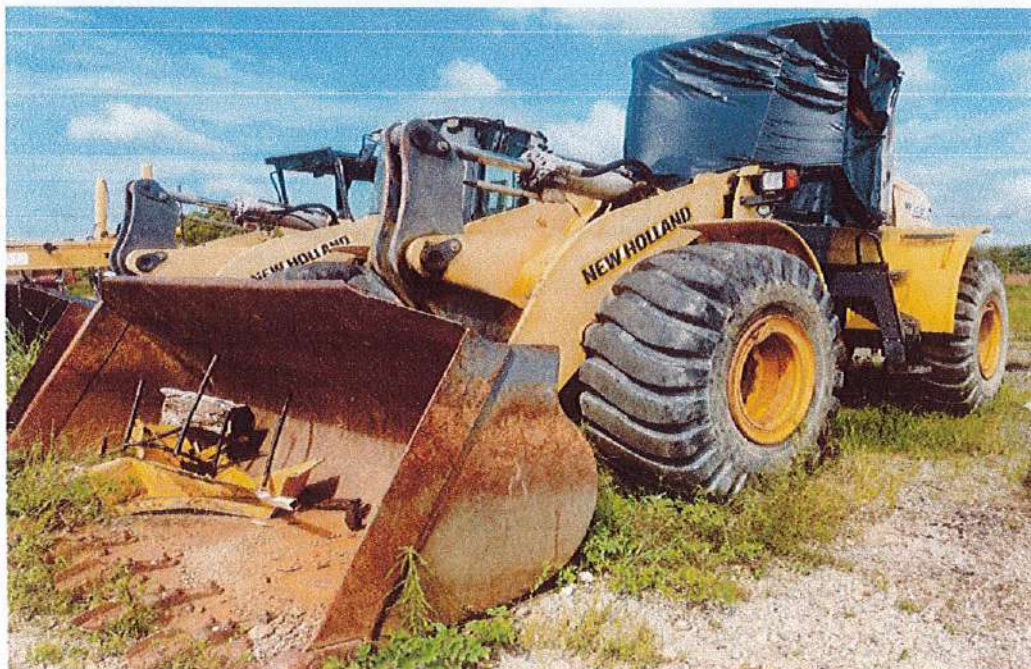
23.2. VISTA GENERAL

DESCRIPCIÓN	OBSERVACIÓN
MOTOR:	<ul style="list-style-type: none"> - Cambio de aceite de motor, aceite hidráulico, valvulina, refrigerante y filtros completos por tiempo de trabajo.
HERRAMIENTAS DE ATAQUE	<ul style="list-style-type: none"> - Realizar engrase partes móviles. - Cambiar dientes - Esquineras.
RUEDAS:	<ul style="list-style-type: none"> - Revisar/reparar bujes - Frenos delanteros - Cambiar Llantas, en mal estado,
SISTEMA HIDRAULICO	<ul style="list-style-type: none"> - Cambiar empaquetadura cilindro balde.
SISTEMA ELECTRICO	<ul style="list-style-type: none"> - Cambio de batería por tiempo de uso (vida útil). - Estado bueno - Revisar/Cambiar mandos - Cambiar stop trasero izquierdo
CABINA	<ul style="list-style-type: none"> - Cambiar Panorámico roto - Reparar silla - Aire acondicionado en mal estado.
