**A. EXCAVADORA ADSCRITAS A LA SECRETARIA DE
INFRAESTRUCTURA**

1 EXCAVADORA KOBELCO SK210LC

**CUADROS RESUMEN DEL ESTADO DE LAS EXCAVADORAS
ASDCRITAS A LA SECRETARIA DE INFRAESTRUCTURA Y GESTION DEL
RIESGO**

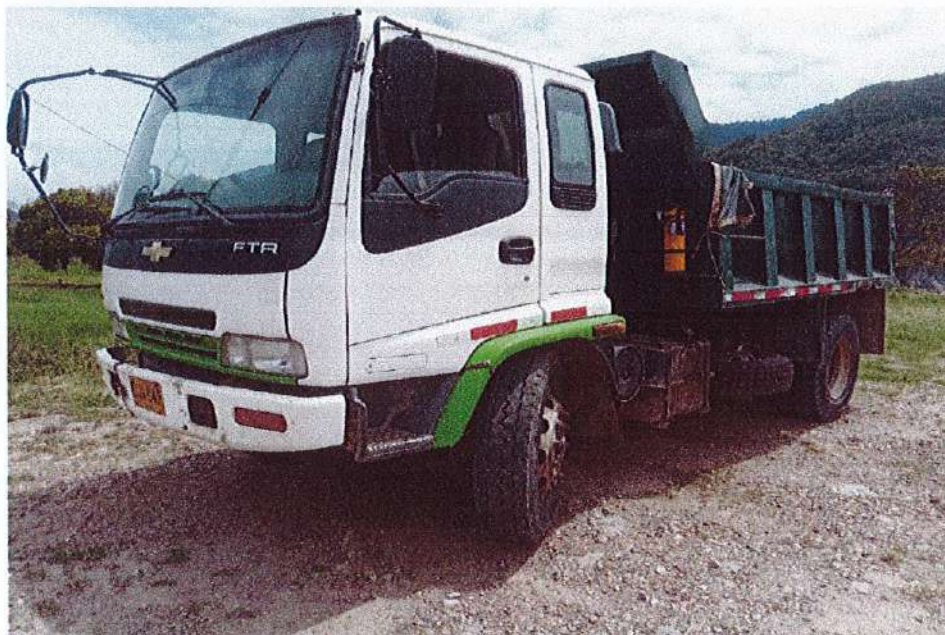
24.2. VISTA GENERAL

DESCRIPCIÓN	OBSERVACIÓN
MOTOR:	- Cambio de aceite de motor, aceite hidráulico, valvulina, refrigerante y filtros completos por tiempo de trabajo.
CHASIS:	- Soldar chasis
VOLCO	- Realizar engrase partes móviles. - Cambiar bujes y pasadores volcó - Ajustar/cambiar bujes y pasadores cilindro hidráulico volcó - Latonería y pintura
CABINA	- Tapicería en mal estado - Parasoles en mal estado - Aire acondicionado en mal estado.
SISTEMA DE TRANSMISIÓN Y CONTROL DE POTENCIA:	- Buen estado
SISTEMA HIDRÁULICO:	- Revisar/cambiar empaquetadura cilindro volcó
SISTEMA ELÉCTRICO:	- Cambio de batería por tiempo de uso (vida útil). - Reparar/cambiar testigos del tablero
SISTEMA DE REFRIGERACIÓN	- Buen estado
SISTEMA DE INYECCIÓN	- Buen estado
SISTEMA DE FRENOS	- Cambio de bandas
SISTEMA DE SUSPENSIÓN	- Cambio de amortiguadores delanteros.
LLANTAS Y RINES	- Cambio de llantas, en mal estado.
OTROS	- Cambio de termostato - Cambio de Guardabarro cabina

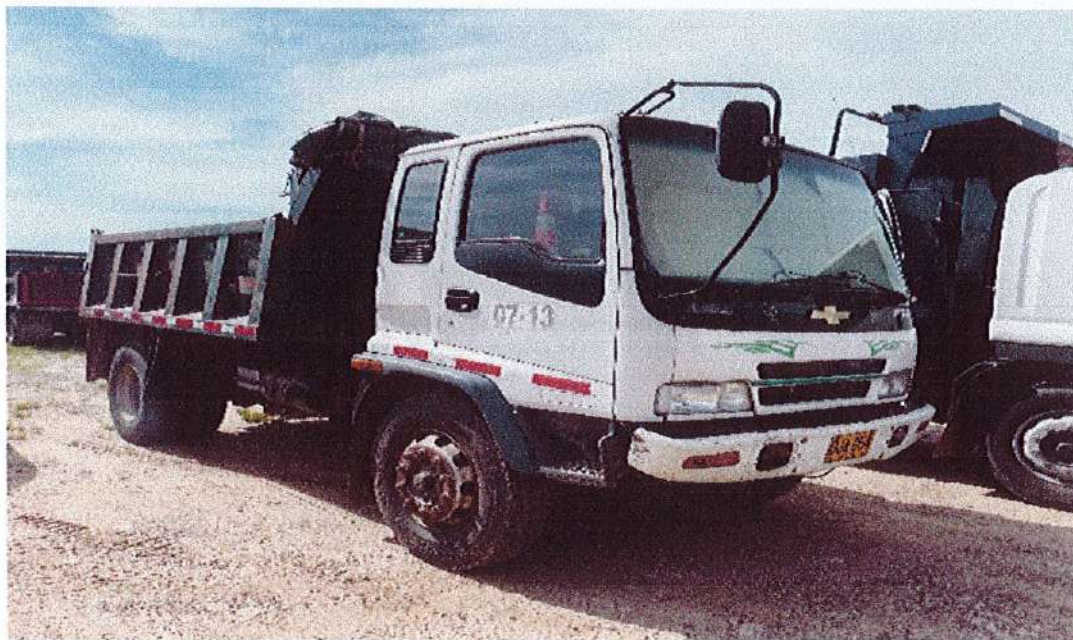
25.2. VISTA GENERAL

DESCRIPCIÓN	OBSERVACIÓN
ESTADO DE LA VOLQUETA	<ul style="list-style-type: none"> - Latonería y pintura (cabina y volcó). - Fijación de sillas en mal estado. - Aire acondicionado en mal estado.
ESTADO MECANICO:	- Caja de cambios en regular estado.
MOTOR:	<ul style="list-style-type: none"> - Cambio de aceite de motor, aceite hidráulico, valvulina, refrigerante y filtros completos por tiempo de trabajo. - Cambiar tanque auxiliar de agua- - Mangueras, cables y abrazaderas en regular estado.
CHASIS:	- Buen estado
VOLCO	<ul style="list-style-type: none"> - Cambiar bujes y pasadores volcó. - Ajustar/cambiar bujes y pasadores cilindro hidráulico volcó - Latonería y pintura
CABINA	- Aire acondicionado en mal estado.
SISTEMA DE TRANSMISION Y CONTROL DE POTENCIA	- Cambiar canasta diferencial
SISTEMA HIDRÁULICO:	- Revisar/ cambiar empaquetadura cilindro volcó
SISTEMA ELÉCTRICO:	<ul style="list-style-type: none"> - Cambio de batería por tiempo de uso (vida útil). - Revisar/ cambiar arranque - Reparar indicadores del tablero

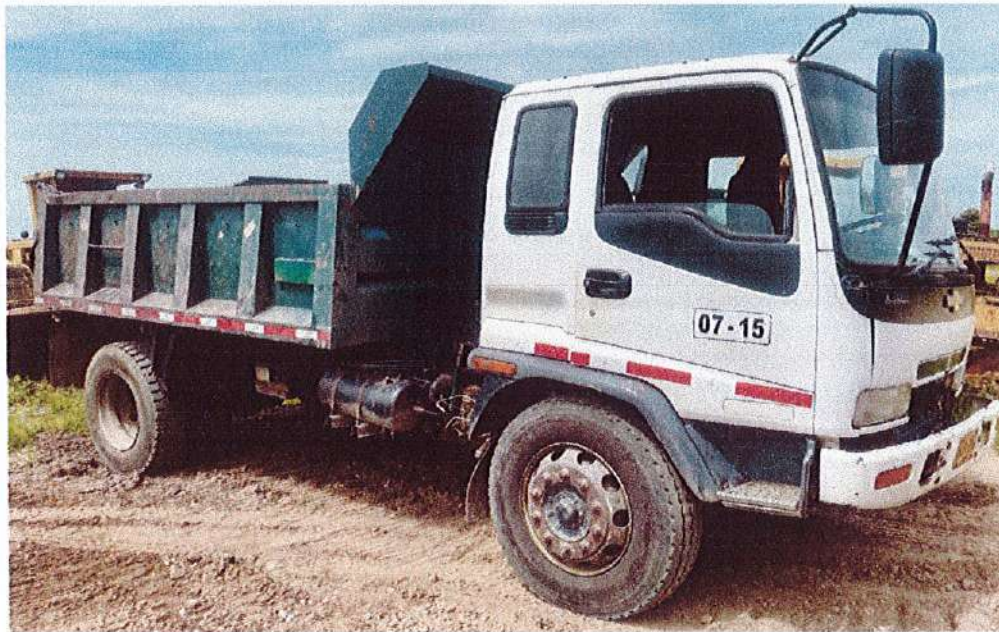
26.2. VISTA GENERAL

DESCRIPCIÓN	OBSERVACIÓN
ESTADO DE LA VOLQUETA	<ul style="list-style-type: none"> - Mal estado el guardabarros - Mal estado Defensas y Bomper - Mal estado parabrisas (fisura).
ESTADO MECANICO	<ul style="list-style-type: none"> - Mal estado alineación de dirección. - Mal estado suspensión. - Mal estado sistema de dirección. - Mal estado caja de cambios - Mal estado crucetas del cardan - Engrase General.
MOTOR:	<ul style="list-style-type: none"> - Cambio de aceite de motor, aceite hidráulico, valvulina, refrigerante y filtros completos por tiempo de trabajo.
VOLCO	<ul style="list-style-type: none"> - Ajustar/cambiar bujes y pasadores, muelles y cilindro hidráulico volcó - Mal estado carpa volcó.
CABINA	<ul style="list-style-type: none"> - Ajustar puertas - Reparar sillas - Reparar puerta izquierda - Mal estado indicador de tablero
SISTEMA DE TRANSMISIÓN Y CONTROL DE POTENCIA:	<ul style="list-style-type: none"> - Revisar/ajustar transmisiones

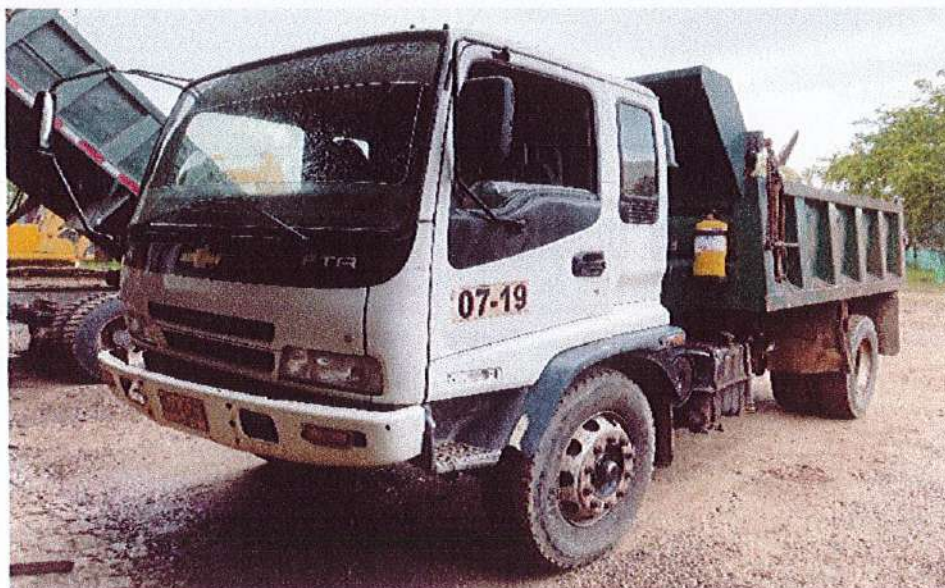
27.2. VISTA GENERAL

DESCRIPCIÓN	OBSERVACIÓN
ESTADO DE LA VOLQUETA:	<ul style="list-style-type: none"> - Caucho centro en mal estado. - Tarro de agua en mal estado.
MOTOR:	<ul style="list-style-type: none"> - Cambio de aceite de motor, aceite hidráulico, valvulina, refrigerante y filtros completos por tiempo de trabajo. - Cardan en mal estado - Gobernador en mal estado. - Secador en mal estado. - Discos del clutch en mal estado. - Prensa en mal estado - Volante en mal estado.
CHASIS:	<ul style="list-style-type: none"> - Buen estado
VOLCO	<ul style="list-style-type: none"> - Engrase general - Ajustar/cambiar bujes y pasadores cilindro hidráulico volcó - Latonería y pintura - Bomba de volteo.
CABINA	<ul style="list-style-type: none"> - Ajustar puertas - Cambiar tapicería sillas - aire acondicionado en mal estado.
SISTEMA DE TRANSMISIÓN Y CONTROL DE POTENCIA:	<ul style="list-style-type: none"> - Revisar/reparar caja de velocidades ajustar transmisiones

SISTEMA HIDRÁULICO:	<ul style="list-style-type: none"> - Revisar/cambiar empaquetadura cilindro volcó
SISTEMA ELÉCTRICO:	<ul style="list-style-type: none"> - Cambio de batería por tiempo de uso (vida útil).
SISTEMA DE INYECCIÓN	<ul style="list-style-type: none"> - Revisar sistema de inyección
SISTEMA DE SUSPENSIÓN	<ul style="list-style-type: none"> - Buen estado
LLANTAS Y RINES	<ul style="list-style-type: none"> - Llantas mal estado (cambiar llantas).
OTROS	<ul style="list-style-type: none"> - Cambiar carpa - Terminales de las guayas en mal estado. - Arreglar tablero de indicador de odómetro.

Se inspecciona la volqueta Chevrolet modelo FTR de placa OJA 060, donde se evidencia que **está en condición Inoperatividad**; sin embargo, requiere de mantenimientos preventivos y correctivos, cambios de fluidos por tiempo de trabajo; GRASA, VALVULINA, ACEITE DE TRANSMISION, REFRIGERANTE, ACEITE MOTOR, ACEITE HIDRÁULICO, CON SUS RESPECTIVOS FILTROS DE (ACEITE, COMBUSTIBLE, TRAMPA COMBUSTIBLE, HIDRÁULICO, AIRE PRIMARIO, AIRE SECUNDARIO), CAMBIO DE BATERÍA POR TIEMPO DE USO Y CAMBIO DE LLANTAS POR DESGASTE DEL LABRADO, reparación de caja de velocidades el cambio de bujes y pasadores volcó, Ajustar/cambiar bujes y pasadores cilindro hidráulico volcó y empaquetadura.

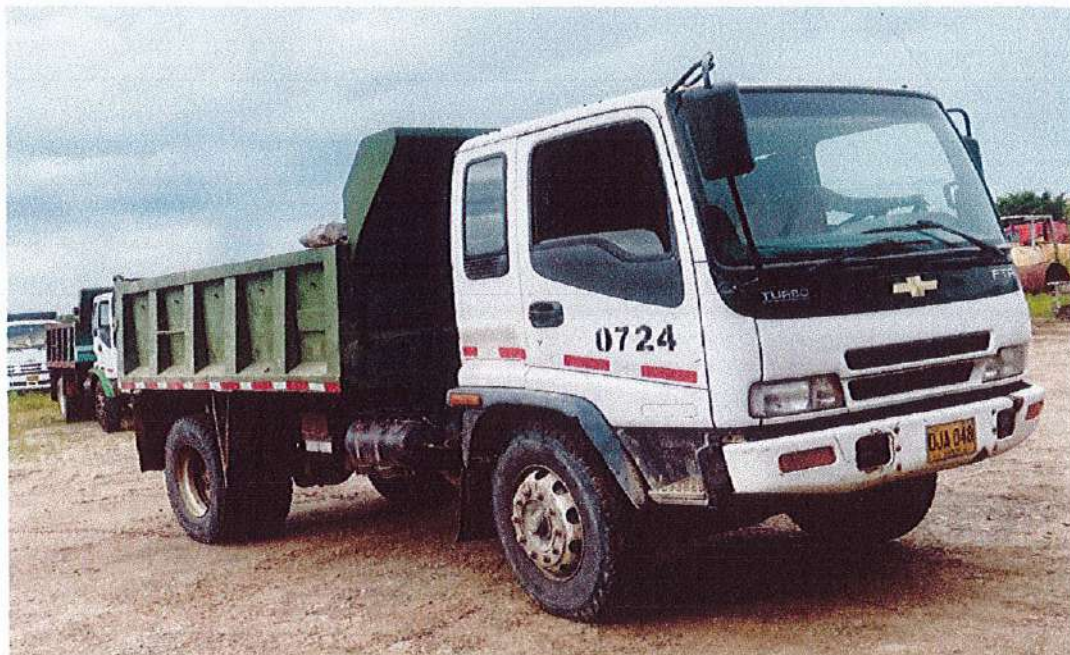
28.2. VISTA GENERAL

ESTADO MECANICO:	<ul style="list-style-type: none"> - Engrase General. - Alineación de dirección en regular estado. - Suspensión en mal estado. - Sistema de dirección en regular estado. - Caja de cambios en regular estado. - Sistema de embrague en regular estado. - Sistema hidráulico en regular estado. - Sistema de suspensión en mal estado. - Chasis en regular estado (grietas en el refuerzo del chasis).
SISTEMA ELÉCTRICO:	<ul style="list-style-type: none"> - Cambio de batería por tiempo de uso (vida útil). - Motor de arranque en regular estado. - Intensidad de luces en regular estado.
LLANTAS Y RINES:	<ul style="list-style-type: none"> - Pernos, Tuercas Y Roscas en regular estado. - Rines en regular estado.
OTROS	<ul style="list-style-type: none"> - Soportes de la cabina en mal estado.

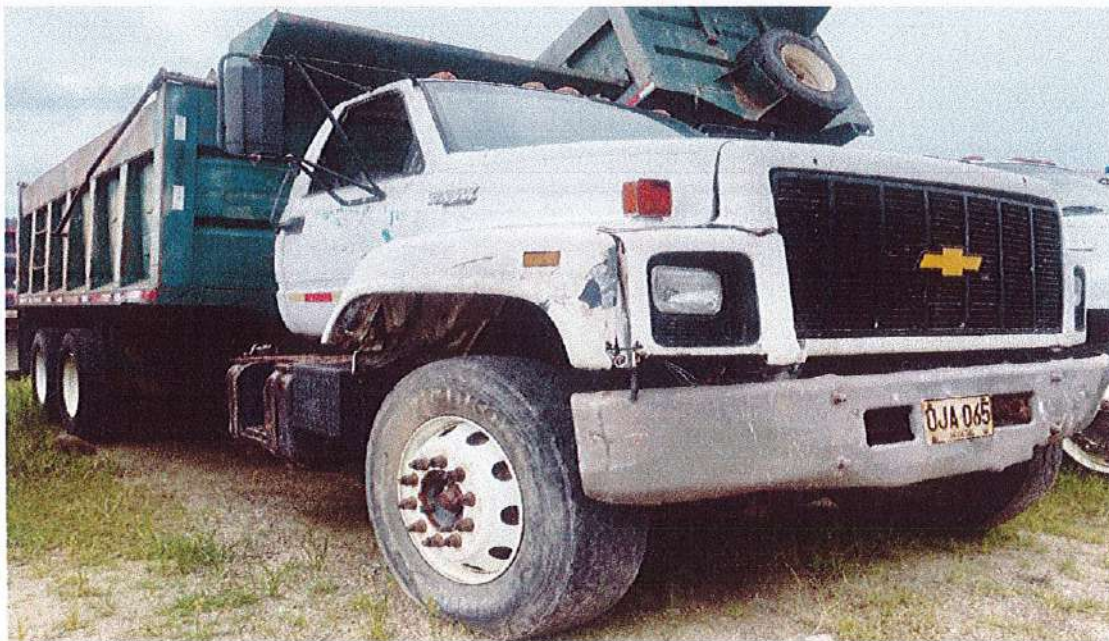
29.2. VISTA GENERAL

DESCRIPCIÓN	OBSERVACIÓN
MOTOR:	- Cambio de aceite de motor, aceite hidráulico, valvulina, refrigerante y filtros completos por tiempo de trabajo
CHASIS:	- Buen estado
VOLCO	- Engrase general - Cambiar bujes y pasadores volco - Ajustar/cambiar bujes y pasadores cilindro hidráulico volco - Latonería y pintura
CABINA	- Cambiar panel de instrumentos - Reparar piso de la cabina
SISTEMA DE TRANSMISIÓN Y CONTROL DE POTENCIA:	- Buen estado
SISTEMA HIDRÁULICO:	- Buen estado
SISTEMA ELÉCTRICO:	- Cambio de batería por tiempo de uso (vida útil).
SISTEMA DE REFRIGERACIÓN	- Buen estado
SISTEMA DE INYECCIÓN	- Buen estado
SISTEMA DE FRENOS	- Buen estado
SISTEMA DE SUSPENSIÓN	- Reparar/cambiar muelle delantero
RUEDAS	- Cambiar llantas de tracción y direccionales
OTROS	- Cambiar vidrio de la puerta lado izquierdo

Se inspecciona la volqueta doble troque Kodiak modelo 7200 cc de placa OJA 065, donde se evidencia que está en **condiciones inoperatividad**, requiere de mantenimientos preventivos y correctivos, cambios de fluidos por tiempo de trabajo; GRASA, VALVULINA, ACEITE DE TRANSMISION, REFRIGERANTE, ACEITE MOTOR, ACEITE HIDRÁULICO, CON SUS RESPECTIVOS FILTROS DE (ACEITE, COMBUSTIBLE, TRAMPA COMBUSTIBLE, HIDRÁULICO, AIRE PRIMARIO, AIRE SECUNDARIO), CAMBIO DE BATERÍA POR TIEMPO DE USO Y CAMBIO DE LLANTAS POR DESGASTE DEL LABRADO.

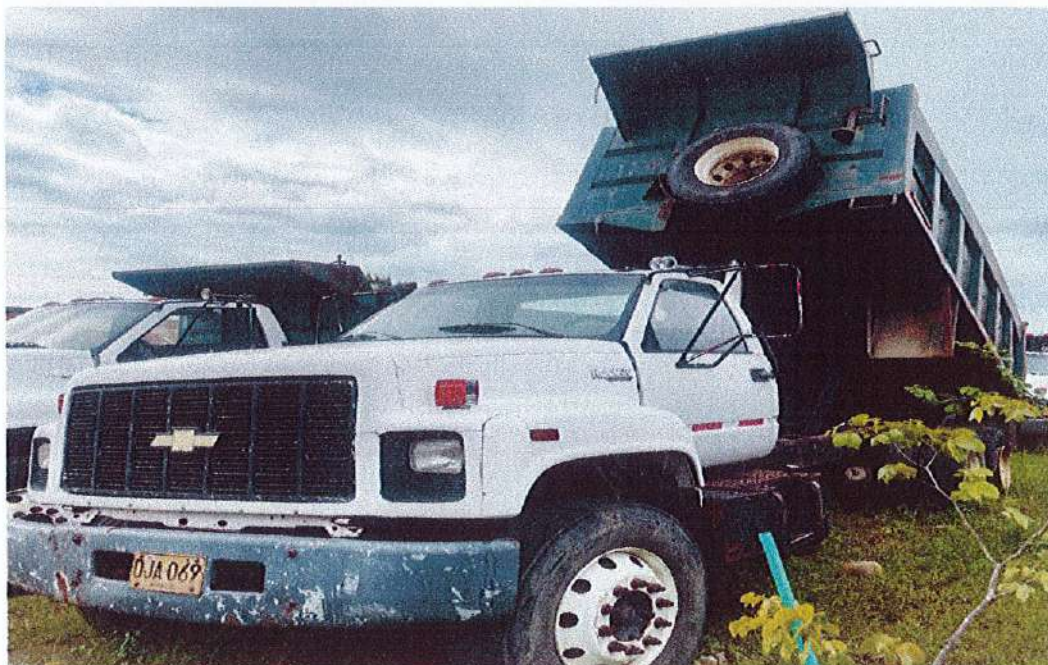
30.2. VISTA GENERAL

DESCRIPCIÓN	OBSERVACIÓN
MOTOR:	- Cambio de aceite de motor, aceite hidráulico, valvulina, refrigerante y filtros completos por tiempo de trabajo
CHASIS:	- Buen estado
VOLCO	- Engrase general - Cambiar bujes y pasadores volcó - Ajustar/cambiar bujes y pasadores cilindro hidráulico volco - Latonería y pintura
CABINA	- Buen estado
SISTEMA DE TRANSMISIÓN Y CONTROL DE POTENCIA:	- Buen estado
SISTEMA HIDRÁULICO:	- Revisar/cambiar empaquetadura cilindro volcó y rectificar o cambiar cilindro
SISTEMA ELÉCTRICO:	- Cambiar batería por tiempo de uso (vida Útil)
SISTEMA DE REFRIGERACIÓN	- Buen estado
SISTEMA DE INYECCIÓN	- Revisar
SISTEMA DE FRENOS	- Revisar frenos
SISTEMA DE SUSPENSIÓN	- Buen estado
LLANTAS Y RINES	- Cambiar llantas de tracción y direccional
OTROS	- Cambiar espejos

Se inspecciona la volqueta doble troque Kodiak modelo 7200 cc de placa OJA 069, donde se evidencia que está en **condiciones de no operatividad**, requiere de mantenimientos preventivos y correctivos, cambios de fluidos por tiempo de trabajo; GRASA, VALVULINA, ACEITE DE TRANSMISION, REFRIGERANTE, ACEITE MOTOR, ACEITE HIDRÁULICO, CON SUS RESPECTIVOS FILTROS DE (ACEITE, COMBUSTIBLE, TRAMPA COMBUSTIBLE, HIDRÁULICO, AIRE PRIMARIO, AIRE SECUNDARIO), CAMBIO DE BATERÍA POR TIEMPO DE USO Y CAMBIO DE LLANTAS POR DESGASTE DEL LABRADO, revisión del sistema de inyección, volcó y sistema hidráulico.

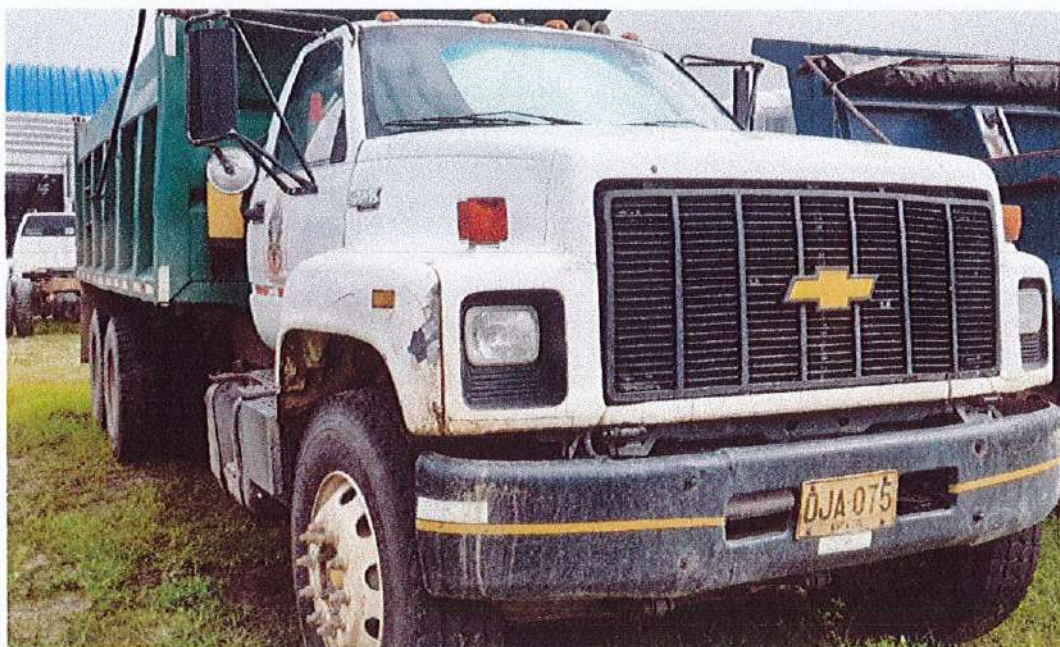
31.2. VISTA GENERAL

Se inspecciona la volqueta doble troque Kodiak modelo 7200 cc de placa OJA 075, donde se evidencia que está en **condiciones de operatividad**, requiere de mantenimientos preventivos y correctivos, cambios de fluidos por tiempo de trabajo; GRASA, VALVULINA, ACEITE DE TRANSMISION, REFRIGERANTE, ACEITE MOTOR, ACEITE HIDRÁULICO, CON SUS RESPECTIVOS FILTROS DE (ACEITE, COMBUSTIBLE, TRAMPA COMBUSTIBLE, HIDRÁULICO, AIRE PRIMARIO, AIRE SECUNDARIO), CAMBIO DE BATERÍA POR TIEMPO DE USO Y CAMBIO DE LLANTAS POR DESGASTE DEL LABRADO, cambio de cauchos de vigas, y reparación fugas del sistema hidráulico.

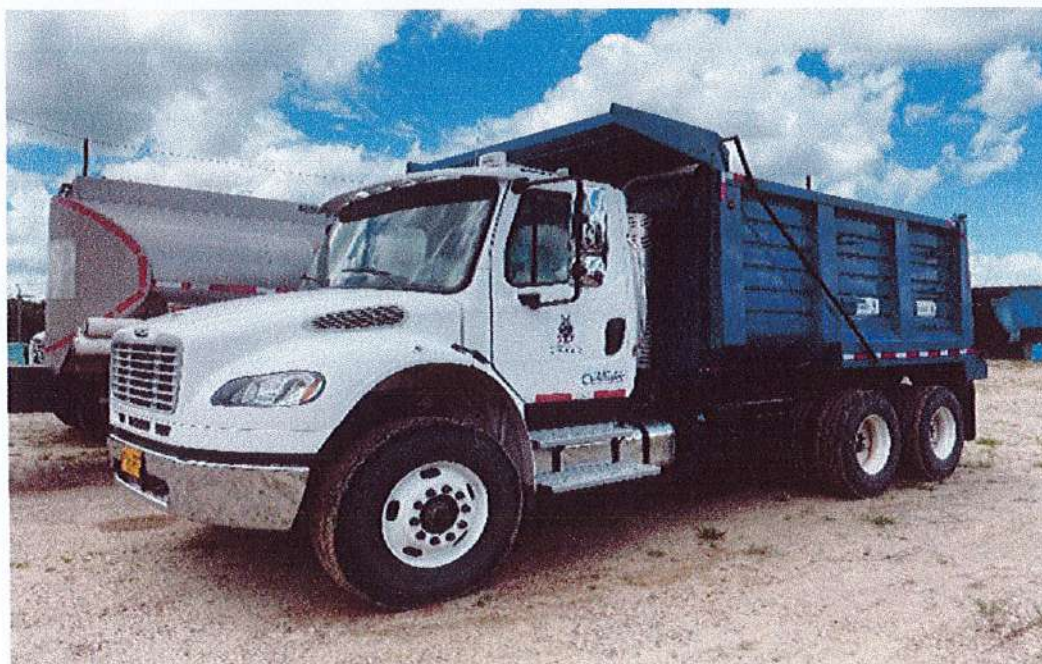
32.2. VISTA GENERAL

DESCRIPCIÓN	OBSERVACIÓN
MOTOR:	- Cambio de aceite de motor, aceite hidráulico, valvulina, refrigerante y filtros completos por tiempo de trabajo
CHASIS:	- Buen estado
VOLCO	- Engrase general
CABINA	- Cambio de filtro aire acondicionado.
SISTEMA DE TRANSMISIÓN Y CONTROL DE POTENCIA:	- Buen estado -
SISTEMA HIDRÁULICO:	- Buen estado
SISTEMA ELÉCTRICO:	- cambio de batería por tiempo de uso (vida útil).
SISTEMA DE REFRIGERACIÓN	- Buen estado
SISTEMA DE INYECCIÓN	- Buen estado
SISTEMA DE FRENOS	- Buen estado
SISTEMA DE SUSPENSIÓN	- Buen estado
RUEDAS	- Cambio de llantas, en mal estado.
OTROS	- Válvula EGR en regular estado

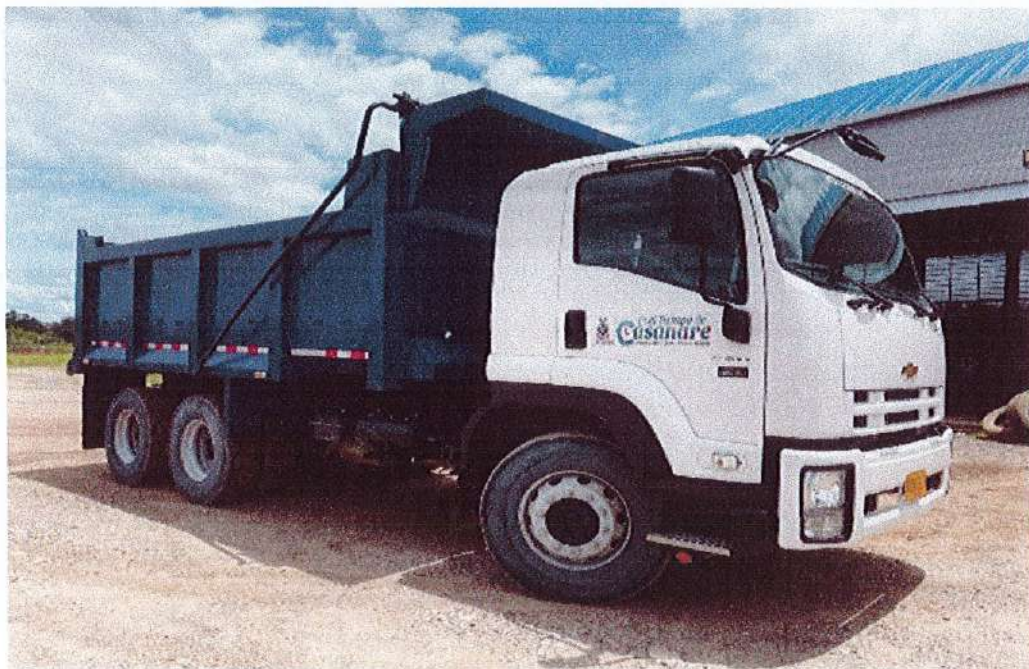
33.2. VISTA GENERAL

DESCRIPCIÓN	OBSERVACIÓN
MOTOR:	- Cambio de aceite de motor, aceite hidráulico, valvulina, refrigerante y filtros completos por tiempo de trabajo.
CHASIS:	- Buen estado
CABINA	- cambio de filtro aire acondicionado.
SISTEMA DE TRANSMISIÓN Y CONTROL DE POTENCIA:	- Engrase general.
SISTEMA HIDRÁULICO:	- Buen estado
SISTEMA ELÉCTRICO:	- Cambio de batería por tiempo de uso (vida útil)
SISTEMA DE REFRIGERACIÓN	- Buen estado
SISTEMA DE INYECCIÓN	- Buen estado
SISTEMA DE FRENOS	- Buen estado
SISTEMA DE SUSPENSIÓN	- Buen estado
LLANTAS	- Llantas en Mal estado, están para cambio
OTROS	- Mal estado válvula EGR

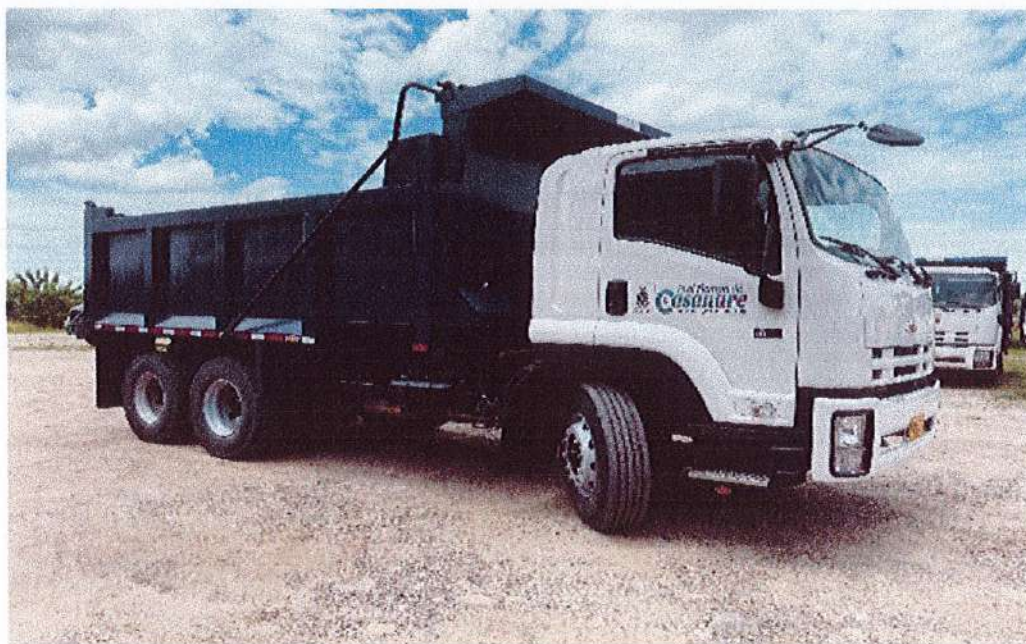
34.2. VISTA GENERAL

DESCRIPCIÓN	OBSERVACIÓN
MOTOR:	- Cambio de aceite de motor, aceite hidráulico, valvulina, refrigerante y filtros completos por tiempo de trabajo.
CHASIS:	- Buen estado
VOLCO	- Engrase general
CABINA	- cambio filtro de aire acondicionado
SISTEMA DE TRANSMISIÓN Y CONTROL DE POTENCIA:	- Engrase general
SISTEMA HIDRÁULICO:	- Buen estado
SISTEMA ELÉCTRICO:	- Cambio de batería por tiempo de uso.
SISTEMA DE REFRIGERACIÓN	- Buen estado
SISTEMA DE INYECCIÓN	- Buen estado
SISTEMA DE FRENOS	- Buen estado
SISTEMA DE SUSPENSIÓN	- Buen estado
RUEDAS	- Cambio de llantas, desgaste del labrado.
OTROS

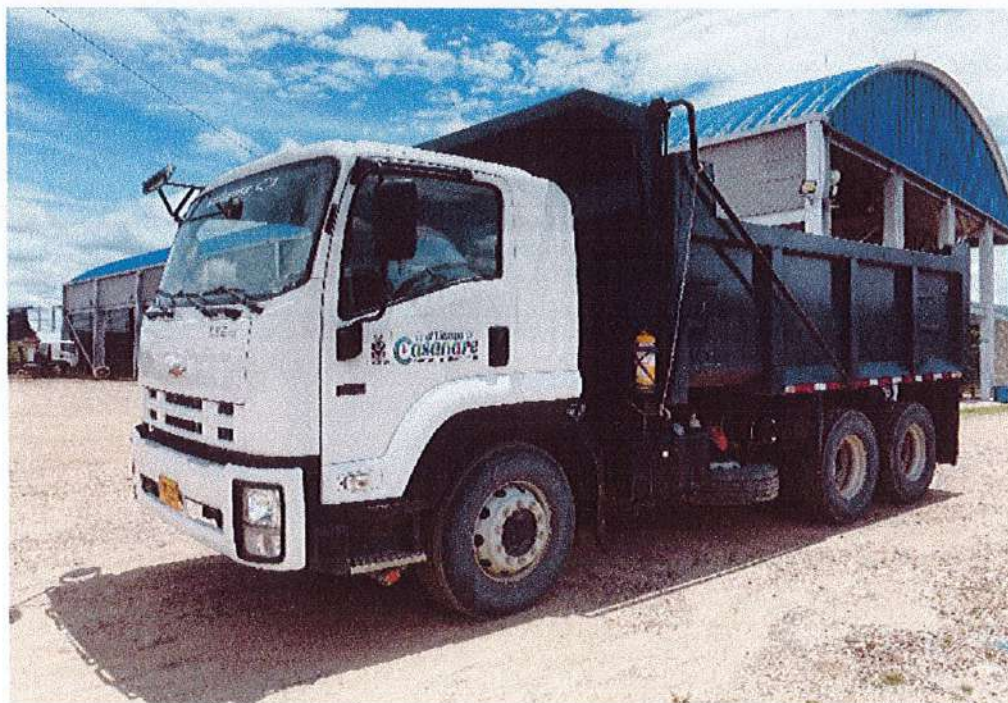
35.2. VISTA GENERAL

DESCRIPCIÓN	OBSERVACIÓN
ESTADO DE LA VOLQUETA:	<ul style="list-style-type: none"> - Latonería y pintura cabina puerta derecha regular estado. - Defensa en regular estado.
MOTOR:	<ul style="list-style-type: none"> - Cambio de aceite de motor, aceite hidráulico, valvulina, refrigerante y filtros completos por tiempo de trabajo
ESTADO MECANICO:	<ul style="list-style-type: none"> - Alineación y balanceo en regular estado.
CHASIS:	<ul style="list-style-type: none"> - Buen estado
VOLCO	<ul style="list-style-type: none"> - Engrase General.
CABINA	<ul style="list-style-type: none"> - Cambio filtro del aire.
SISTEMA DE TRANSMISIÓN Y CONTROL DE POTENCIA:	<ul style="list-style-type: none"> - Engrase General.
SISTEMA HIDRÁULICO:	<ul style="list-style-type: none"> - Buen estado
SISTEMA ELÉCTRICO:	<ul style="list-style-type: none"> - Cambio de batería por tiempo de uso. (vida útil).
SISTEMA DE REFRIGERACIÓN	<ul style="list-style-type: none"> - Buen estado

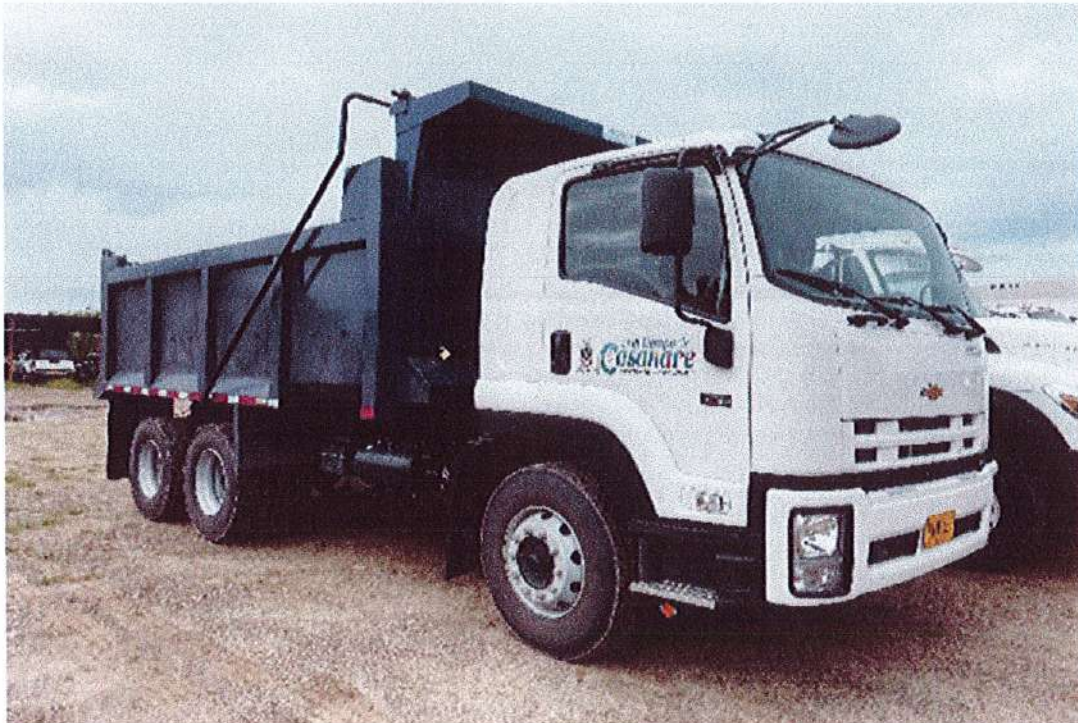
36.2. VISTA GENERAL

DESCRIPCIÓN	OBSERVACIÓN
ESTADO DE VOLQUETA:	<ul style="list-style-type: none"> - Guardabarros y guarda polvos en mal estado. - Carpa en mal estado
MOTOR:	<ul style="list-style-type: none"> - Cambio de aceite de motor, aceite hidráulico, valvulina, refrigerante y filtros completos por tiempo de trabajo.
CHASIS:	<ul style="list-style-type: none"> - Buen estado
VOLCO	<ul style="list-style-type: none"> - Engrase General.
CABINA	<ul style="list-style-type: none"> - Buen estado - Limpia brisas en regular estado. - Aire acondicionado en regular estado. - Cambio de filtro del aire.
ESTADO MECANICO:	<ul style="list-style-type: none"> - Buen estado.
SISTEMA DE TRANSMISIÓN Y CONTROL DE POTENCIA:	<ul style="list-style-type: none"> - Buen estado
SISTEMA HIDRÁULICO:	<ul style="list-style-type: none"> - Buen estado -
SISTEMA ELÉCTRICO:	<ul style="list-style-type: none"> - Cambio de batería por tiempo de uso.
SISTEMA DE REFRIGERACIÓN	<ul style="list-style-type: none"> - Buen estado

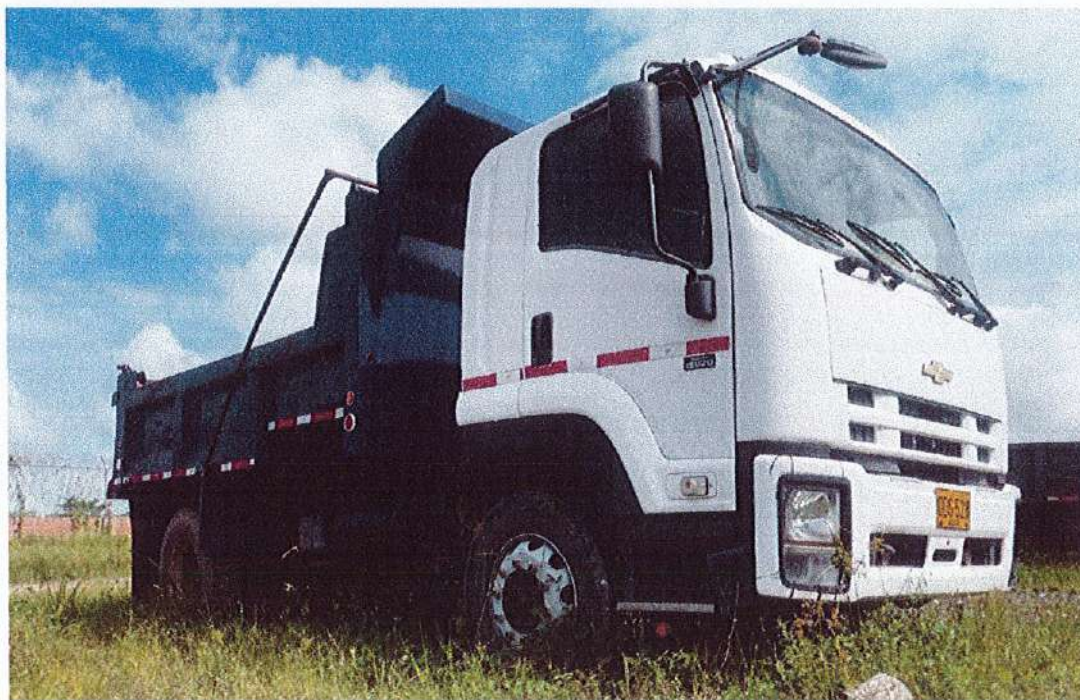
37.2. VISTA GENERAL

DESCRIPCIÓN	OBSERVACIÓN
MOTOR:	- Cambio de aceite de motor, aceite hidráulico, valvulina, refrigerante y filtros completos por tiempo de trabajo.
CHASIS:	- Buen estado
VOLCO	- Engrase General. - Cambiar bujes y pasadores volco - Ajustar/cambiar bujes y pasadores cilindro hidráulico volcó
CABINA	- Cambio de filtro aire acondicionado.
SISTEMA DE TRANSMISIÓN Y CONTROL DE POTENCIA:	- Cambiar kit corona de la diferencial con speed y el kit escualizable de la diferencial.
SISTEMA HIDRÁULICO:	- Revisar/ empaquetadura cilindro volco
SISTEMA ELÉCTRICO:	- Cambio de batería por tiempo de uso.
SISTEMA DE REFRIGERACIÓN	- Buen estado
SISTEMA DE INYECCIÓN	- Buen estado
SISTEMA DE FRENOS	- Buen estado
SISTEMA DE SUSPENSIÓN	- Buen estado
LLANTAS Y RINES	- Tracción y direccionales – Mal estado (cambiar llantas)
OTROS

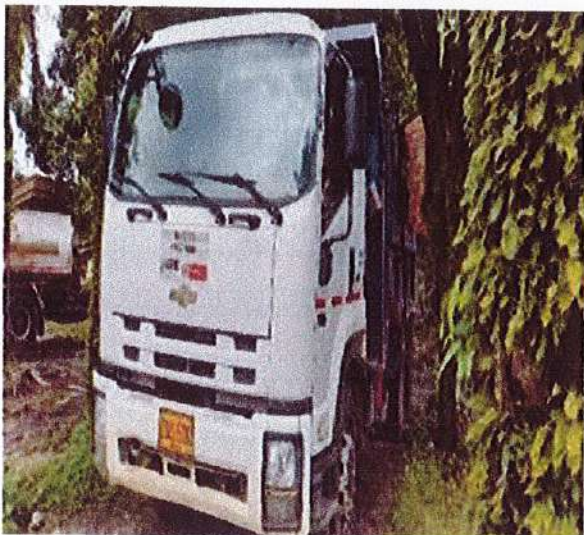
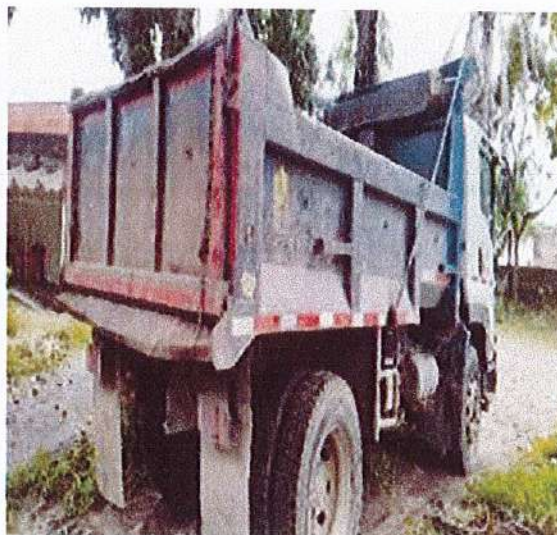
38.2. VISTA GENERAL

DESCRIPCIÓN	OBSERVACIÓN
MOTOR:	<ul style="list-style-type: none"> - Cambio de aceite de motor, aceite hidráulico, valvulina, refrigerante y filtros completos por tiempo de trabajo. - Compresor aire acondicionado en mal estado.
CHASIS:	- Buen estado
CABINA	<ul style="list-style-type: none"> - Cambio de filtro aire acondicionado. - Cojín asiento auxiliar en mal estado (tapizar).
SISTEMA ELECTRICO:	- Cambio de Batería, por tiempo de uso.
SISTEMA DE TRANSMISIÓN Y CONTROL DE POTENCIA:	- Buen estado.
SISTEMA DE REFRIGERACIÓN	- Buen estado
SISTEMA DE INYECCIÓN	- Buen estado
SISTEMA DE FRENOS	- Buen estado
SISTEMA DE SUSPENSIÓN	- Buen estado
LLANTAS Y RINES	- Cambio de llantas de Tracción y direccionales – en mal estado
OTROS

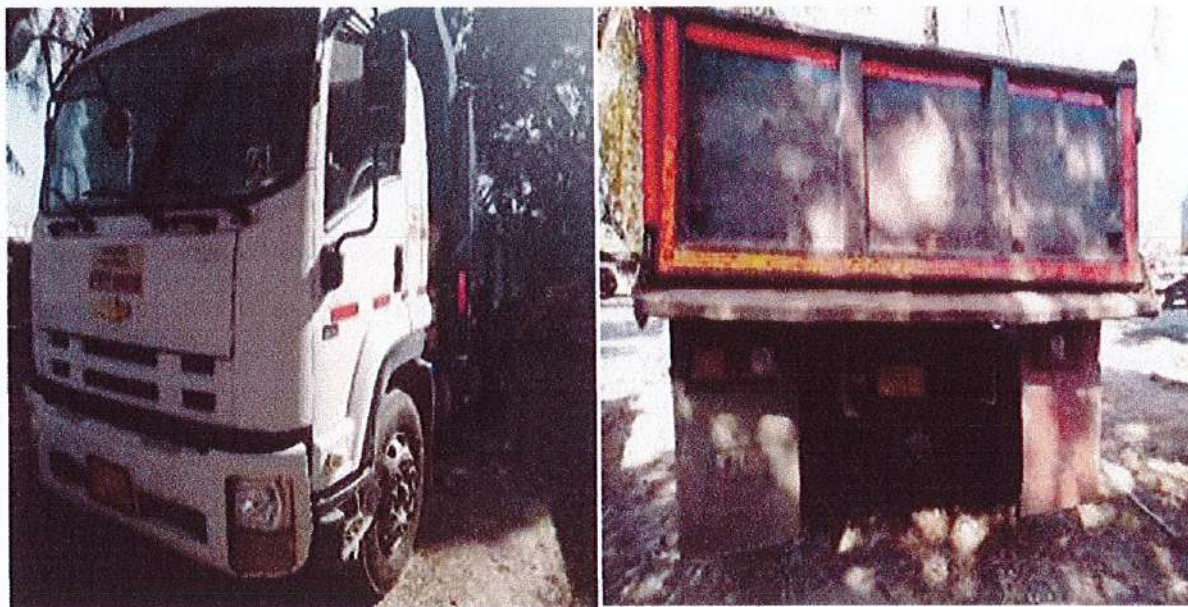
39.2. VISTA GENERAL

DESCRIPCIÓN	OBSERVACIÓN
ESTADO DE LA VOLQUETA:	- Cierre de puerta derecha en mal estado.
MOTOR:	- Cambio de aceite de motor, aceite hidráulico, valvulina, refrigerante y filtros completos por tiempo de trabajo
CHASIS:	- Buen estado
VOLCO	- Engrase General. - Cambiar bujes y pasadores volco - Ajustar/cambiar bujes y pasadores cilindro hidráulico volcó - Latonería y pintura en regular estado.
ESTADO MECANICO:	- Kit de embrague en mal estado.
CABINA	- Cambiar filtro aire acondicionado. - Aire acondicionado en mal estado.
SISTEMA DE TRANSMISIÓN Y CONTROL DE POTENCIA:	- Cambiar kit corona con speed de la diferencial - Cambiar el kit escualizable de la diferencial
SISTEMA HIDRÁULICO:	- Revisar/cambiar empaquetadura cilindro volcó
SISTEMA ELÉCTRICO:	- Cambiar Batería, en mal estado. - Luces y direccionales en mal estado. - Unidad luces en mal estado
SISTEMA DE REFRIGERACIÓN	- Buen estado
SISTEMA DE INYECCIÓN	- Buen estado

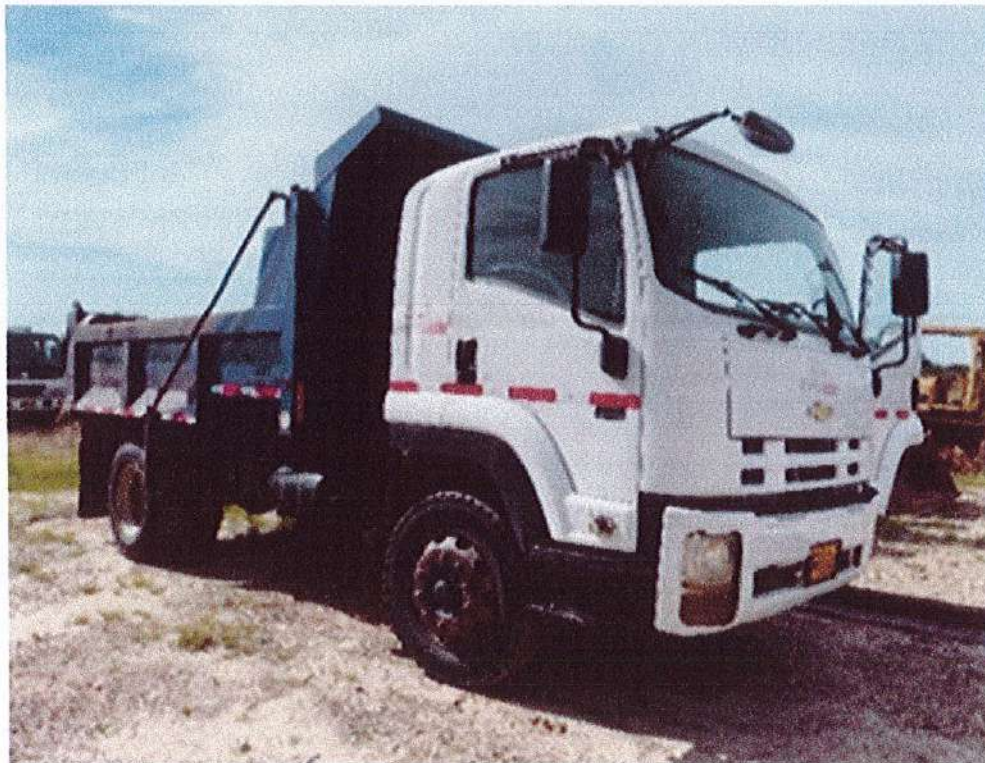
40.2. VISTA GENERAL

<ul style="list-style-type: none"> - Tapicería en regular estado. - Limpia brisas en regular estado. (cambiar Plumillas 3 unidades). - Aire acondicionado en regular estado (cambiar ventilador, fuga de gas).
SISTEMA DE TRANSMISIÓN Y CONTROL DE POTENCIA:	<ul style="list-style-type: none"> - Cambiar diferencial
SISTEMA HIDRÁULICO:	<ul style="list-style-type: none"> - Revisar/cambiar empaquetadura cilindro volco
SISTEMA ELÉCTRICO:	<ul style="list-style-type: none"> - Cambiar Batería por tiempo de uso. - Cables batería en regular estado. - Alternador regular estado. - Intensidad de la luz en regular estado.
SISTEMA DE REFRIGERACIÓN	<ul style="list-style-type: none"> - Buen estado
SISTEMA DE INYECCIÓN	<ul style="list-style-type: none"> - Buen estado
SISTEMA DE FRENOS	<ul style="list-style-type: none"> - Buen estado
SISTEMA DE SUSPENSIÓN	<ul style="list-style-type: none"> - Engrase General. - Cambiar bujes y pasadores muelles delanteros y traseros

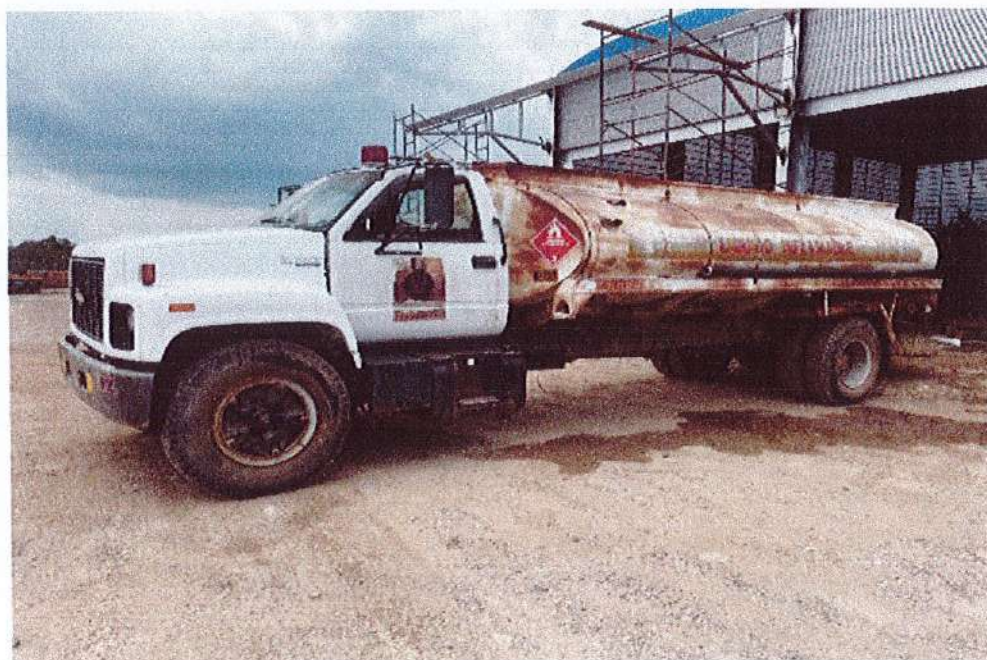
41.2. VISTA GENERAL

DESCRIPCIÓN	OBSERVACIÓN
MOTOR:	- Cambio de aceite de motor, aceite hidráulico, valvulina, refrigerante y filtros completos por tiempo de trabajo.
CHASIS:	- Buen estado
TANQUE	- Revisar/ soldar - Latonería y pintura.
CABINA	- Buen estado
SISTEMA DE TRANSMISIÓN Y CONTROL DE POTENCIA:	- Cambiar fluidos
SISTEMA HIDRÁULICO:	- Buen estado - Mangueras Hidráulicas en mal estado.
SISTEMA ELÉCTRICO:	- Cambiar batería por tiempo de uso.
SISTEMA DE REFRIGERACIÓN	- Buen estado
SISTEMA DE INYECCIÓN	- Buen estado
SISTEMA DE FRENOS	- Revisar
SISTEMA DE SUSPENSIÓN	- Engrase General. - Cambiar bujes y pasadores muelles delanteros y traseros
RUEDAS	- Cambiar llantas de Tracción y direccionales (cambiar conjunto Bocín y campana del tipo araña al sistema de esparrago; juego para (2) dos pachas (llantas de tracción) y dos juegos para llantas direccionales.
OTROS	- Pescador de combustible en mal estado.

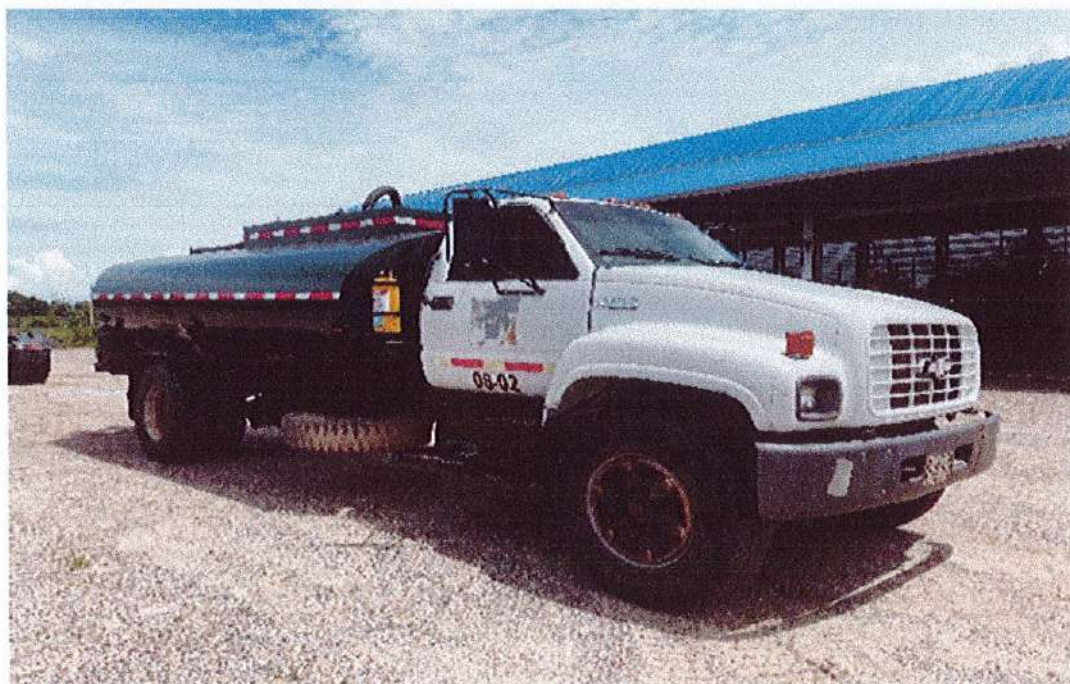
42.2. VISTA GENERAL

DESCRIPCIÓN	OBSERVACIÓN
ESTADO DEL CARROTANQUE:	<ul style="list-style-type: none"> - Latonería y pintura (cabina y tanque) en mal estado - Guardabarros en regular estado. - Defensas y Bomper en mal estado. - Cierre de puerta derecha en mal estado. - Fijación sillas en mal estado. - Tanque o cisterna en mal estado (fugas de agua).
MOTOR:	<ul style="list-style-type: none"> - Cambio de aceite de motor, aceite hidráulico, valvulina, refrigerante y filtros completos por tiempo de trabajo.
CHASIS:	<ul style="list-style-type: none"> - En regular estado
TANQUE	<ul style="list-style-type: none"> - Revisar/ soldar - Latonería y pintura
CABINA	<ul style="list-style-type: none"> - Tapicería en mal estado. - Parasoles en regular estado. - Limpia brisas en regular estado. - Aire acondicionado no tiene. - Indicadores de tablero en regular estado.
ESTADO MECANICO:	<ul style="list-style-type: none"> - Alineación de dirección en mal estado. - Suspensión en regular estado - Trasmisión en regular estado - Cardan en regular estado. - Sistema embrague en regular estado. - Sistema de suspensión en regular estado. -

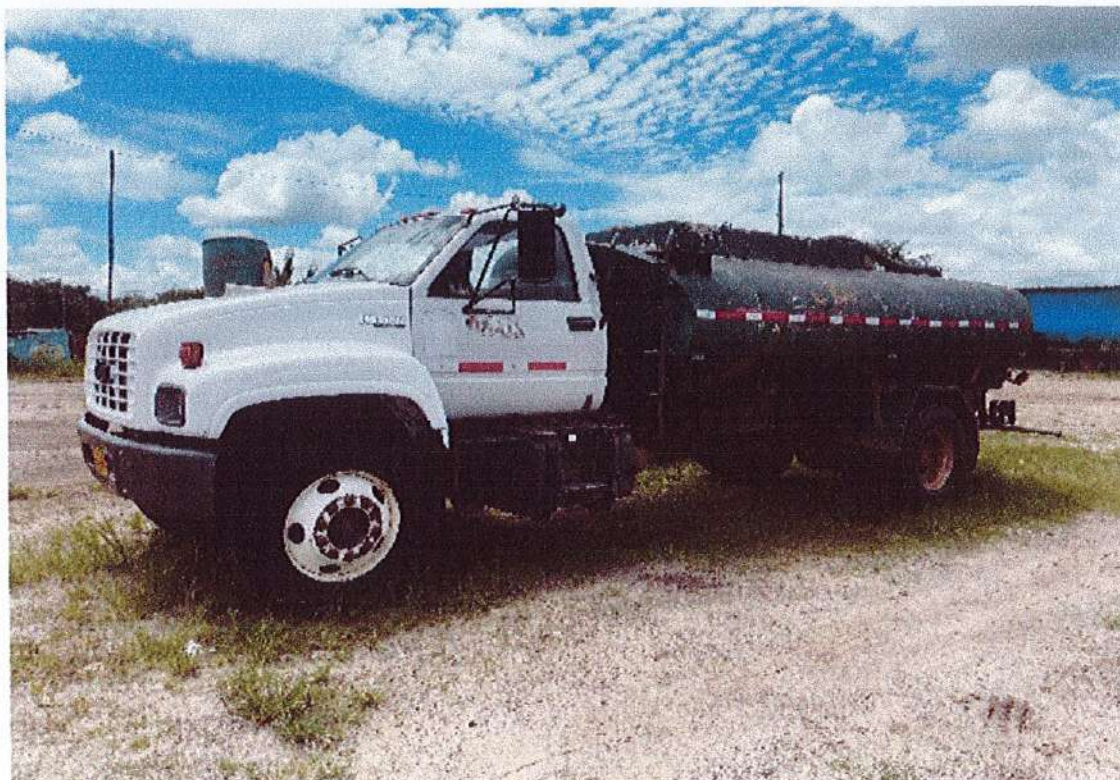
43.2. VISTA GENERAL

SISTEMA DE REFRIGERACIÓN	<ul style="list-style-type: none"> - Revisar fugas
SISTEMA DE INYECCIÓN	<ul style="list-style-type: none"> - Buen estado
SISTEMA DE FRENOS	<ul style="list-style-type: none"> - Revisar cámaras de aire
SISTEMA DE SUSPENSIÓN	<ul style="list-style-type: none"> - Engrase general - Cambiar bujes y pasadores muelles delanteros y traseros
RUEDAS	<ul style="list-style-type: none"> - Cambiar llantas de direccionales y de tracción.
OTROS	<ul style="list-style-type: none"> - Mangueras de llenado en Regular estado. - Accesorio sistema de bombeo en regular estado.

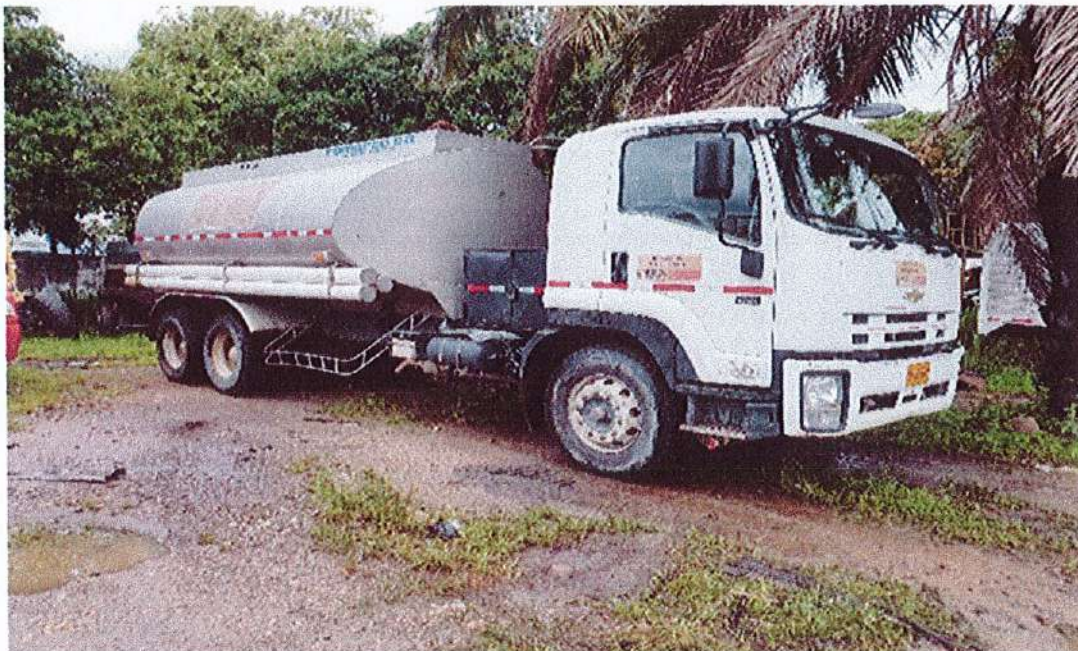
44.2. VISTA GENERAL

DESCRIPCIÓN	OBSERVACIÓN
ESTADO CARROTANQUE:	<ul style="list-style-type: none"> - Pintura en cabina en regular estado. - Bomper en regular estado. - Tensores de levante de cabina en regular estado. - Fijación sillas conductor en regular estado. - Tanque cisterna en regular estado, para lavado interno. - Espejo auxiliar luna izquierdo en mal estado. - Escalera lateral tanque en regular estado.
MOTOR:	<ul style="list-style-type: none"> - Cambio de aceite de motor, aceite hidráulico, valvulina, refrigerante y filtros completos por tiempo de trabajo. - Cambiar caucho de centro - Arranque de motor en regular estado. - Sistema de refrigeración (mantenimiento al radiador). - Correa en regular estado.
ESTADO MECANICO:	<ul style="list-style-type: none"> - Engrase General. - Alineación de dirección en regular estado. - Suspensión en regular estado (cambiar amortiguadores). - Sistema de embrague en regular estado. - Sistema hidráulico fugas en la bomba hidráulica de dirección. - Sistemas de suspensión, en regular estado splinder. - Motobomba de llenado en regular estado (mantenimiento mecánico cambio de sellos). - Mangueras de llenado en mal estado.

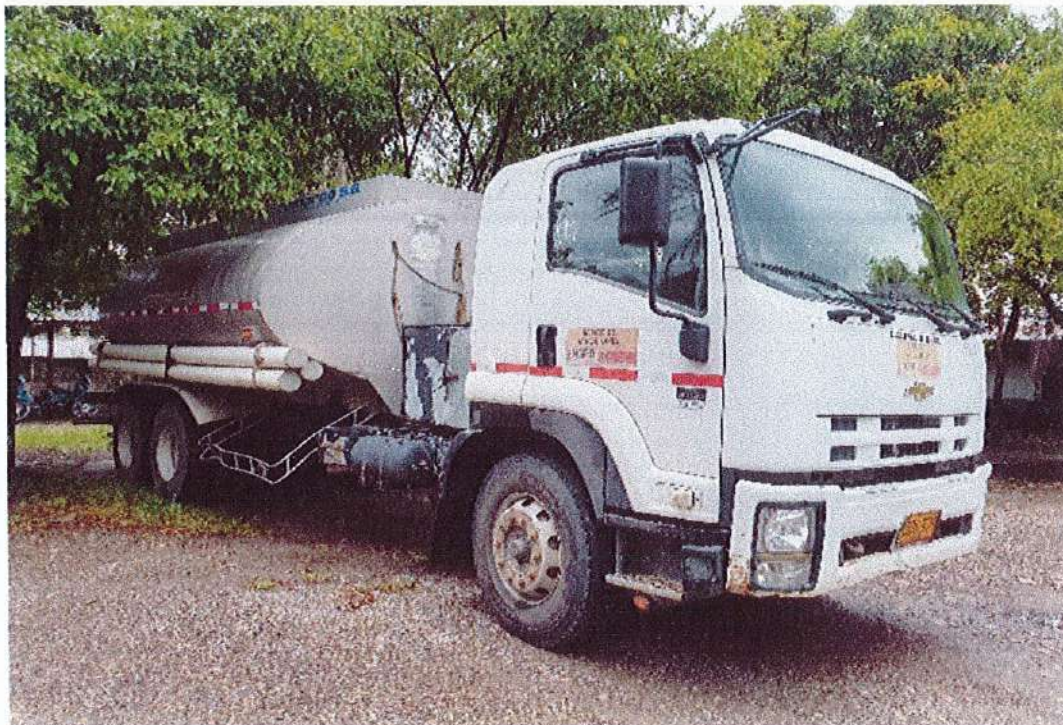
45.2. VISTA GENERAL

DESCRIPCIÓN	OBSERVACIÓN
MOTOR:	<ul style="list-style-type: none"> - Cambio de aceite de motor, aceite hidráulico, valvulina, refrigerante y filtros completos por tiempo de trabajo. - Cambiar caucho de centro
CHASIS:	<ul style="list-style-type: none"> - Buen estado
TANQUE	<ul style="list-style-type: none"> - Buen estado
CABINA	<ul style="list-style-type: none"> - Cambiar filtro aire acondicionado.
SISTEMA DE TRANSMISIÓN Y CONTROL DE POTENCIA:	<ul style="list-style-type: none"> - Cambiar fluidos - Kit ajuste de caja
SISTEMA HIDRÁULICO:	<ul style="list-style-type: none"> - Buen estado
SISTEMA ELÉCTRICO:	<ul style="list-style-type: none"> - cambiar batería por tiempo de uso.
SISTEMA DE REFRIGERACIÓN	<ul style="list-style-type: none"> - Buen estado
SISTEMA DE INYECCIÓN	<ul style="list-style-type: none"> - Buen estado
SISTEMA DE FRENOS	<ul style="list-style-type: none"> - Cambiar válvula del sistema de Freno.

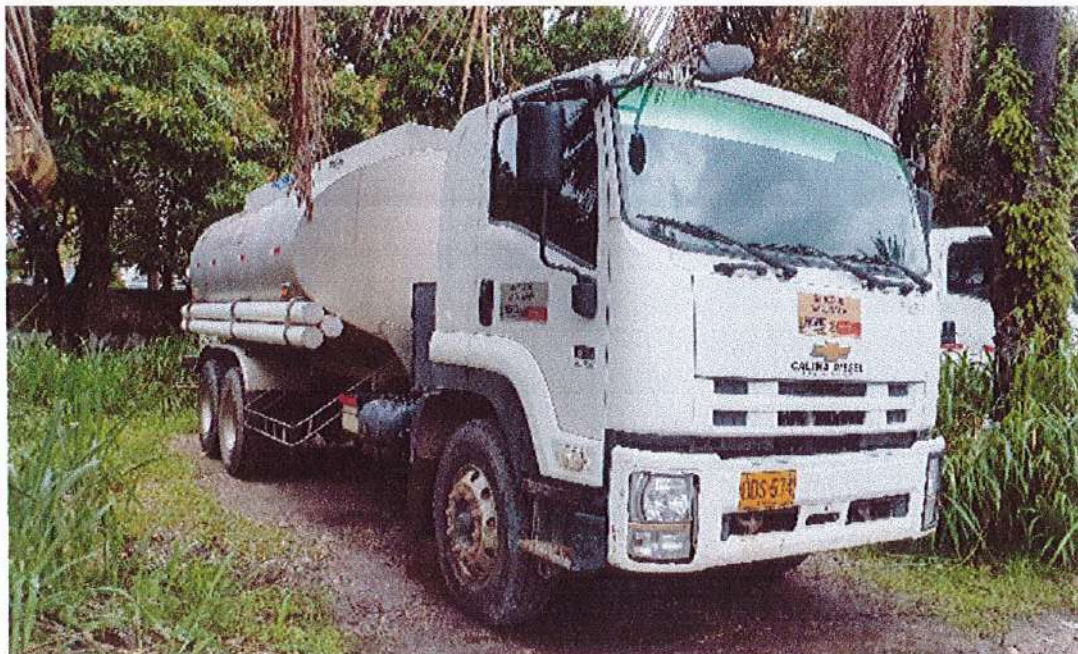
46.2. VISTA GENERAL

DESCRIPCIÓN	OBSERVACIÓN
MOTOR:	<ul style="list-style-type: none"> - Cambio de aceite de motor, aceite hidráulico, valvulina, refrigerante y filtros completos por tiempo de trabajo. - Cambiar caucho de centro
CHASIS:	<ul style="list-style-type: none"> - Buen estado
TANQUE	<ul style="list-style-type: none"> - Buen estado
CABINA	<ul style="list-style-type: none"> - Cambiar filtro de aire acondicionado.
SISTEMA DE TRANSMISIÓN Y CONTROL DE POTENCIA:	<ul style="list-style-type: none"> - Cambiar fluidos - Kit ajuste de caja
SISTEMA HIDRÁULICO:	<ul style="list-style-type: none"> - Revisar
SISTEMA ELÉCTRICO:	<ul style="list-style-type: none"> - cambio de batería, por tiempo - Cambiar alternador
SISTEMA DE REFRIGERACIÓN	<ul style="list-style-type: none"> - Buen estado
SISTEMA DE INYECCIÓN	<ul style="list-style-type: none"> - Buen estado
SISTEMA DE FRENOS	<ul style="list-style-type: none"> - Cambiar válvula del sistema de freno
