**A. EXCAVADORA ADSCRITAS A LA SECRETARIA DE
INFRAESTRUCTURA**

1 EXCAVADORA KOBELCO SK210LC

**CUADROS RESUMEN DEL ESTADO DE LAS EXCAVADORAS
ASDCRITAS A LA SECRETARIA DE INFRAESTRUCTURA Y GESTION DEL
RIESGO**

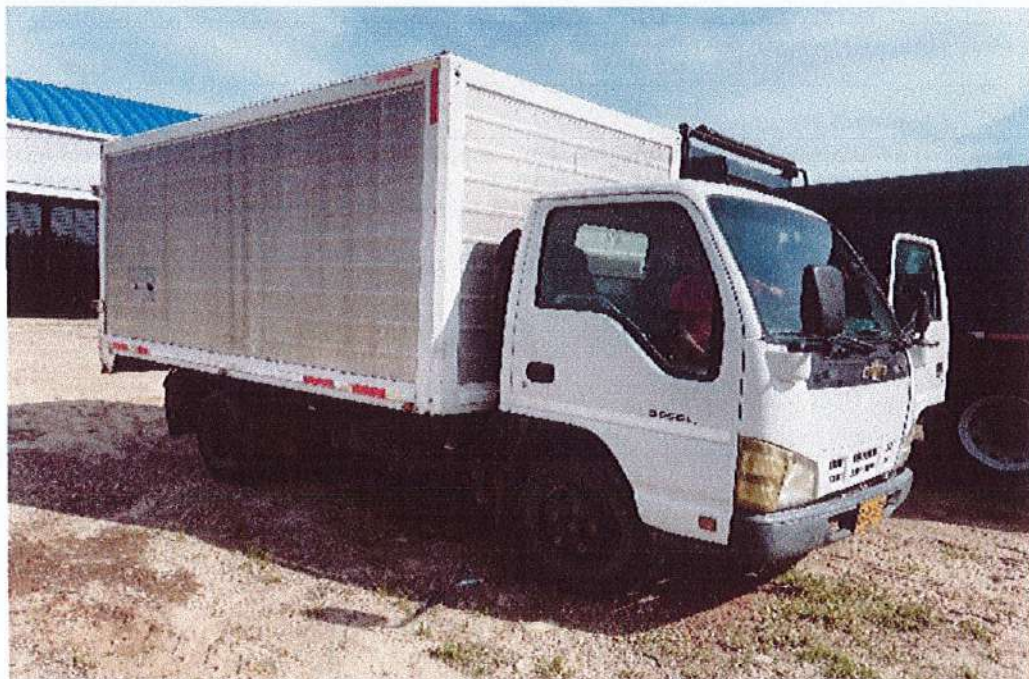
47.2. VISTA GENERAL

DESCRIPCIÓN	OBSERVACIÓN
MOTOR:	<ul style="list-style-type: none"> - Cambio de aceite de motor, aceite hidráulico, valvulina, refrigerante y filtros completos por tiempo de trabajo. - Cambiar caucho de centro -
CHASIS:	<ul style="list-style-type: none"> - Buen estado
FURGON	<ul style="list-style-type: none"> - Buen estado
CABINA	<ul style="list-style-type: none"> - Buen estado
SISTEMA DE TRANSMISIÓN Y CONTROL DE POTENCIA:	<ul style="list-style-type: none"> - Cambiar fluidos - Kit ajuste de caja
SISTEMA ELÉCTRICO:	<ul style="list-style-type: none"> - Cambiar batería por tiempo de uso (vida útil). - Indicadores de tablero en regular estado. - Cambiar alternador
SISTEMA DE REFRIGERACIÓN	<ul style="list-style-type: none"> - Buen estado
SISTEMA DE INYECCIÓN	<ul style="list-style-type: none"> - Buen estado
SISTEMA DE FRENOS	<ul style="list-style-type: none"> - Cambiar bandas
SISTEMA DE SUSPENSIÓN	<ul style="list-style-type: none"> - Engrase General. - Cambiar bujes y pasadores. - Muelles delanteros y traseros en regular estado.

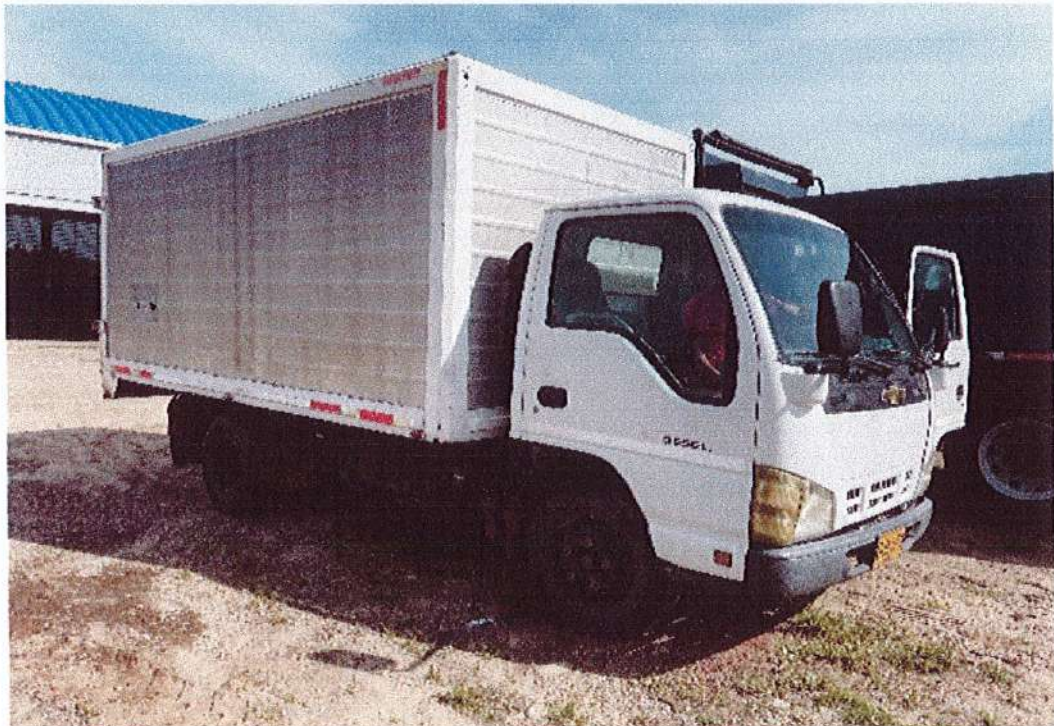
48.2. VISTA GENERAL

DESCRIPCIÓN	OBSERVACIÓN
MOTOR:	<ul style="list-style-type: none"> - Cambio de aceite de motor, aceite hidráulico, valvulina, refrigerante y filtros completos por tiempo de trabajo. - Cambiar caucho de centro en regular estado. - Soporte de motor en regular estado.
ESTADO MECANICO:	<ul style="list-style-type: none"> - Engrase General. - Alineación en regular estado. - Suspensión en regular estado. - Sistema de dirección en regular estado.
CHASIS:	- Buen estado
FURGON	- Buen estado
CABINA	<ul style="list-style-type: none"> - Buen estado - Indicadores de tablero (indicador de ACPM y velocímetro) en mal estado.
SISTEMA DE TRANSMISIÓN Y CONTROL DE POTENCIA:	<ul style="list-style-type: none"> - Cambiar fluidos - Kit ajuste de caja
SISTEMA HIDRÁULICO:	- N/A
SISTEMA ELÉCTRICO:	- Cambiar batería por tiempo de uso (vida útil).
SISTEMA DE REFRIGERACIÓN	- Soporte del radiador en mal estado.
SISTEMA DE INYECCIÓN	- Buen estado

SISTEMA DE FRENOS	- Cambiar bandas
SISTEMA DE SUSPENSIÓN	<ul style="list-style-type: none"> - Cambiar bujes y pasadores muelles delanteros y traseros - Cambiar amortiguadores delanteros
LLANTAS Y RINES	- Cambiar llantas tracción y direccionales
OTROS	<ul style="list-style-type: none"> - Cambiar terminales - Sensor del velocímetro - Yoqui NKR - Cruceta del cardan

Se inspecciona carro tanque Chevrolet modelo NKR II de placa OJA 079, donde se evidencia que está en condiciones de operatividad, Sin embargo, requiere de mantenimientos preventivos y correctivos, cambios de fluidos por tiempo de trabajo; GRASA, VALVULINA, ACEITE DE TRANSMISION, REFRIGERANTE, ACEITE MOTOR, ACEITE HIDRÁULICO, CON SUS RESPECTIVOS FILTROS DE (ACEITE, COMBUSTIBLE, TRAMPA COMBUSTIBLE, HIDRÁULICO, AIRE PRIMARIO, AIRE SECUNDARIO, FILTRO DE AIRE ACONDICIONADO.), CAMBIO DE BATERÍA POR TIEMPO DE USO Y CAMBIO DE LLANTAS POR DESGASTE DEL LABRADO, cambiar bujes y pasadores delanteros y traseros del muelle, cambiar terminales, kit de ajuste de caja, cambiar soporte de motor, cambiar yoqui, sensor velocímetro, cambiar bandas, cambiar cruceta cardan Cambiar llantas.

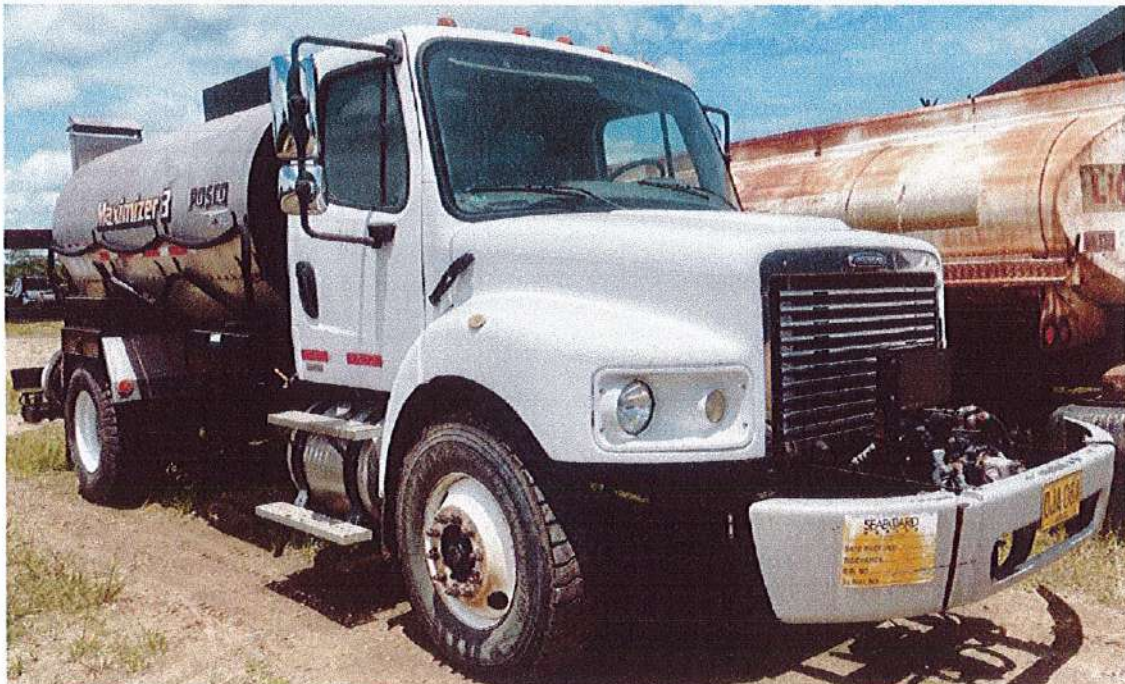
49.2. VISTA GENERAL

DESCRIPCIÓN	OBSERVACIÓN
MOTOR:	- Cambio de aceite de motor, aceite hidráulico, valvulina, refrigerante y filtros completos por tiempo de trabajo. -
CHASIS:	- Buen estado
TANQUE	- Revisar
CABINA	- Buen estado
SISTEMA DE TRANSMISIÓN Y CONTROL DE POTENCIA:	- Cambiar fluidos
SISTEMA HIDRÁULICO:	- Buen estado
SISTEMA ELÉCTRICO:	- Cambiar batería por tiempo de uso (vida útil).
SISTEMA DE REFRIGERACIÓN	- Buen estado
SISTEMA DE INYECCIÓN	- Buen estado
SISTEMA DE FRENOS	- Buen estado
SISTEMA DE SUSPENSIÓN	- Buen estado
RUEDAS	- Cambiar llantas Tracción y direccionales.
OTROS

Se inspecciona el carrotanque Irrigador de Asfalto Chevrolet modelo FREIGHTLINER de placa OJA 084, donde se evidencia que está en condiciones de operatividad, Sin embargo, requiere de mantenimientos preventivos y correctivos, cambios de fluidos por tiempo de trabajo; GRASA, VALVULINA, ACEITE DE TRANSMISION, REFRIGERANTE, ACEITE MOTOR, ACEITE HIDRÁULICO, CON SUS RESPECTIVOS FILTROS DE (ACEITE, COMBUSTIBLE, TRAMPA COMBUSTIBLE, HIDRÁULICO, AIRE PRIMARIO, AIRE SECUNDARIO, FILTRO DE AIRE ACONDICIONADO.), CAMBIO DE BATERÍA POR TIEMPO DE USO Y CAMBIO DE LLANTAS POR DESGASTE DEL LABRADO.

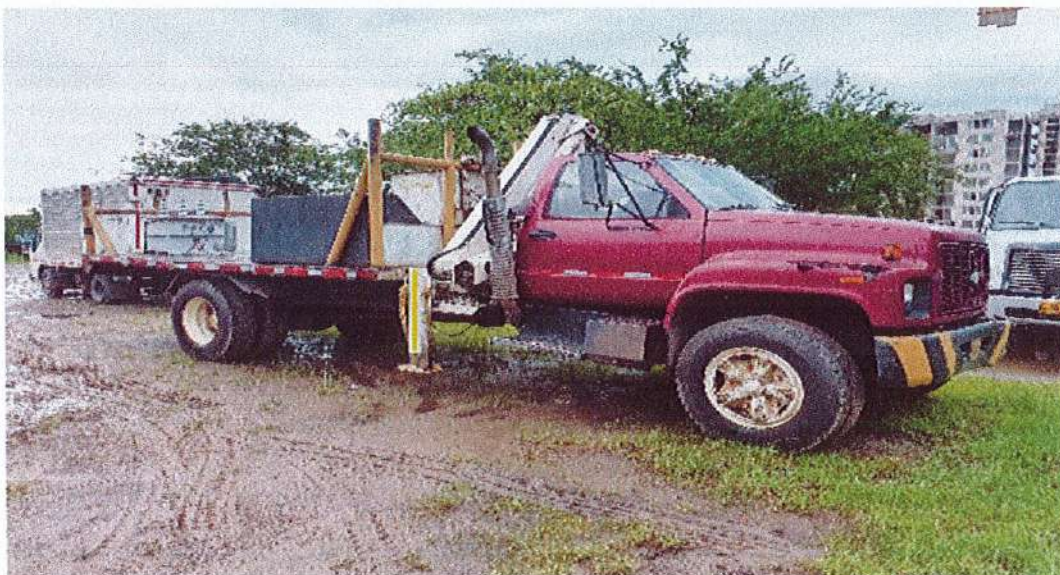
50.2. VISTA GENERAL

DESCRIPCIÓN	OBSERVACIÓN
MOTOR:	- Cambio de aceite de motor, aceite hidráulico, valvulina, refrigerante y filtros completos por tiempo de trabajo.
CHASIS:	- Buen estado
PLATAFORMA DE CARGA	- Engrase general, partes móviles. - Revisar/ caballetes o soportes - Revisar Sistema de sujeción y brazos - Latonería y pintura
CABINA	- Buen estado
SISTEMA DE TRANSMISIÓN Y CONTROL DE POTENCIA:	- Cambiar fluidos
SISTEMA HIDRÁULICO:	- Revisar bomba hidráulica Revisar motor hidráulico
SISTEMA ELÉCTRICO:	- Cambiar Batería por tiempo de uso (vida útil).
SISTEMA DE REFRIGERACIÓN	- Buen estado
SISTEMA DE INYECCIÓN	- Buen estado
SISTEMA DE FRENOS	- Revisar
SISTEMA DE SUSPENSIÓN	- Engrase General. - Cambiar bujes y pasadores muelles delanteros y traseros
RUEDAS	- Cambiar llantas Tracción y direccionales
OTROS

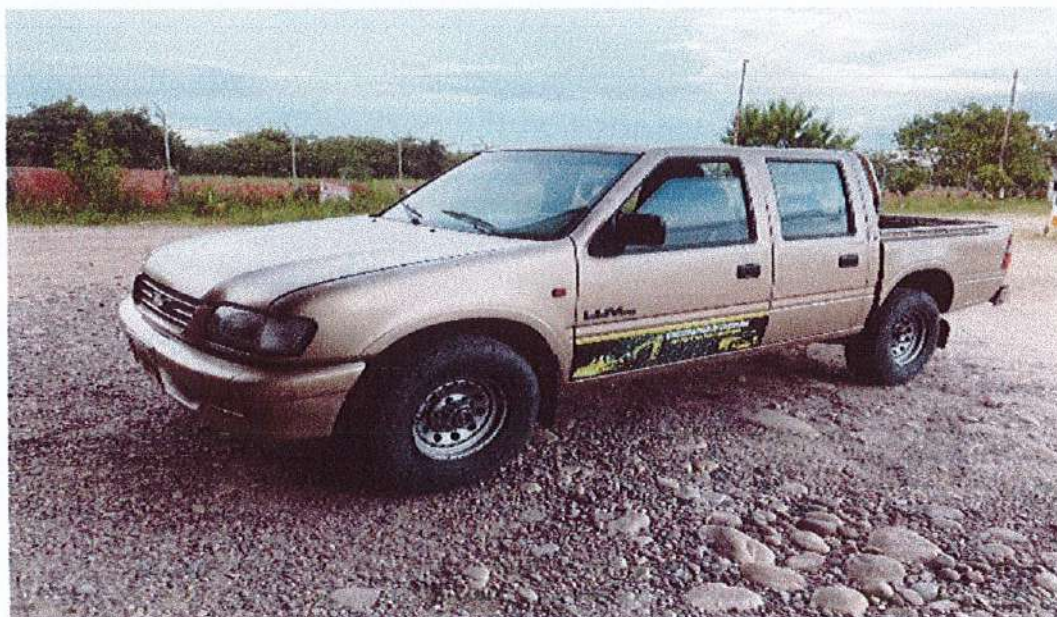
51.2. VISTA GENERAL

DESCRIPCIÓN	OBSERVACIÓN
ESTADO DEL VEHICULO:	<ul style="list-style-type: none"> - Latas o laminas en regular estado. - Guardabarros en regular estado. - Defensa y Bomper en regular estado. - Cierre de puertas y capo en regular estado. - fijación de sillas en regular estado. - espejos en regular estado.
ESTADO MECANICO:	<ul style="list-style-type: none"> - Alineación de dirección en regular estado. - Suspensión en regular estado. - Sistema de dirección en regular estado. - frenos de emergencia y parqueo en mal estado.
MOTOR:	<ul style="list-style-type: none"> - Cambio de aceite de motor, aceite hidráulico, valvulina, refrigerante y filtros completos por tiempo de trabajo - Cambiar caucho de centro.
CHASIS:	<ul style="list-style-type: none"> - Buen estado
CARROCERIA	<ul style="list-style-type: none"> - Buen estado
CABINA	<ul style="list-style-type: none"> - Apoya cabezas en regular estado. - indicadores de tablero en regular estado. - Sistema de aire acondicionado en mal estado.

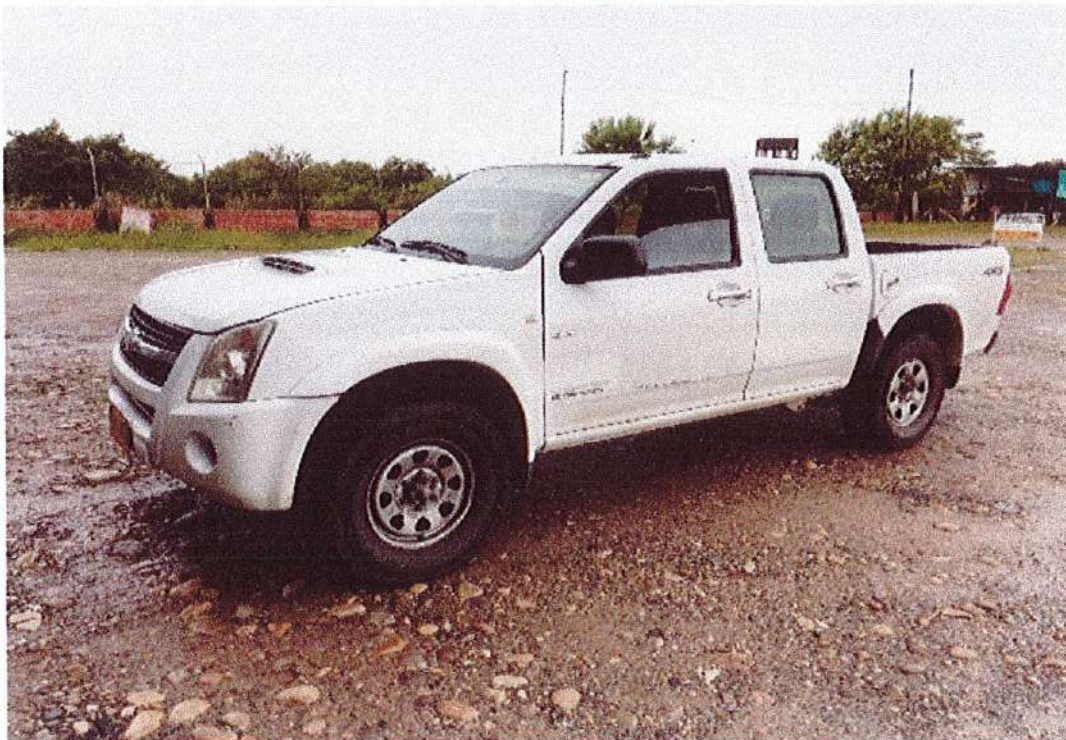
52.2. VISTA GENERAL

DESCRIPCIÓN	OBSERVACIÓN
MOTOR:	<ul style="list-style-type: none"> - Cambio de aceite de motor, aceite hidráulico, valvulina, refrigerante y filtros completos por tiempo de trabajo. - Cambiar caucho de centro
CHASIS:	- Buen estado
CARROCERIA	- Buen estado
CABINA	Buen estado
SISTEMA DE TRANSMISIÓN Y CONTROL DE POTENCIA:	<ul style="list-style-type: none"> - Cambiar fluidos - Kit ajuste de caja
SISTEMA HIDRÁULICO:	- Kit empaquetadura de caja de dirección
SISTEMA ELÉCTRICO:	- Cambiar batería por tiempo de uso, (vida útil).
SISTEMA DE REFRIGERACIÓN	- Buen estado
SISTEMA DE INYECCIÓN	- Buen estado
SISTEMA DE FRENOS	<ul style="list-style-type: none"> - Cambiar bandas - Cambiar pastillas
SISTEMA DE SUSPENSIÓN	<ul style="list-style-type: none"> - Cambiar bujes y pasadores muelles delanteros y traseros - Cambiar amortiguadores
RUEDAS	- Cambiar llantas tracción y direccionales.
OTROS	<ul style="list-style-type: none"> - Cambiar terminales - Cambiar rodamientos

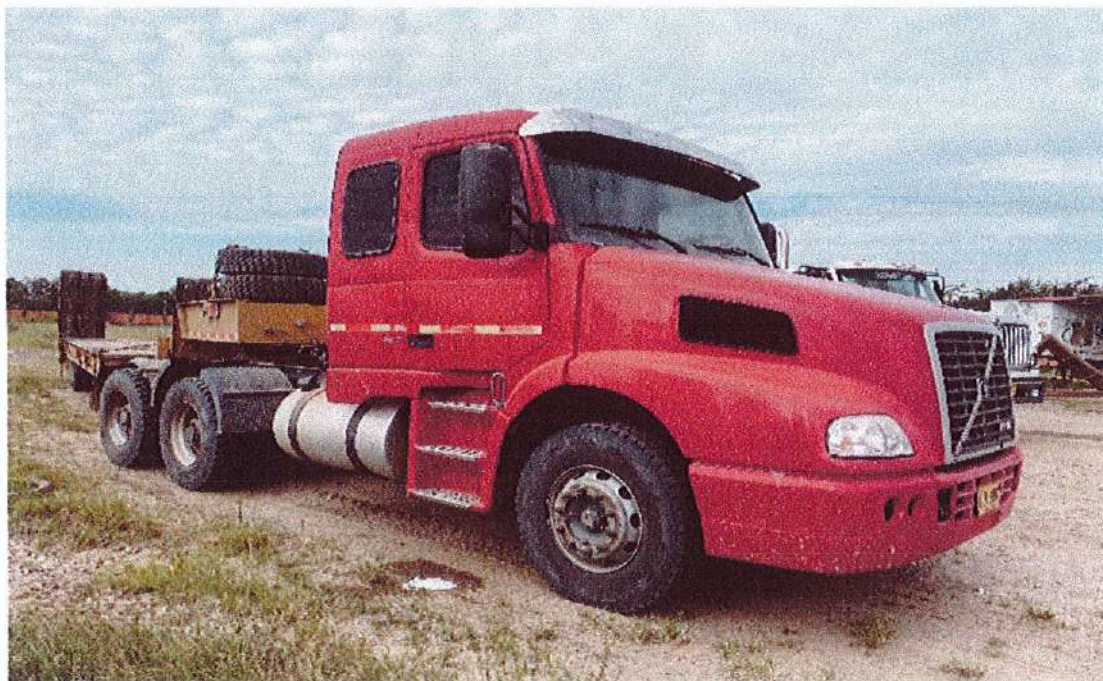
53.2. VISTA GENERAL

DESCRIPCIÓN	OBSERVACIÓN
MOTOR:	<ul style="list-style-type: none"> - Cambio de aceite de motor, aceite hidráulico, valvulina, refrigerante y filtros completos por tiempo de trabajo. - Soporte de motor delantero.
CHASIS:	<ul style="list-style-type: none"> - Buen estado
CABINA	<ul style="list-style-type: none"> - Cambiar cilindros hidráulicos soporte capo - Cambiar soportes estabilizadores de la cabina
SISTEMA DE TRANSMISIÓN Y CONTROL DE POTENCIA:	<ul style="list-style-type: none"> - Revisar /reparar kit de embrague
SISTEMA ELÉCTRICO:	<ul style="list-style-type: none"> - cambiar baterías por tiempo de uso (vida útil).
SISTEMA DE REFRIGERACIÓN	<ul style="list-style-type: none"> - Reparar/cambiar radiador del Motor - Cambio soporte de radiador
SISTEMA DE INYECCIÓN	<ul style="list-style-type: none"> - Buen estado
SISTEMA DE FRENOS	<ul style="list-style-type: none"> - Reparar compresor de aire - Cambiar cámaras de seguridad de freno

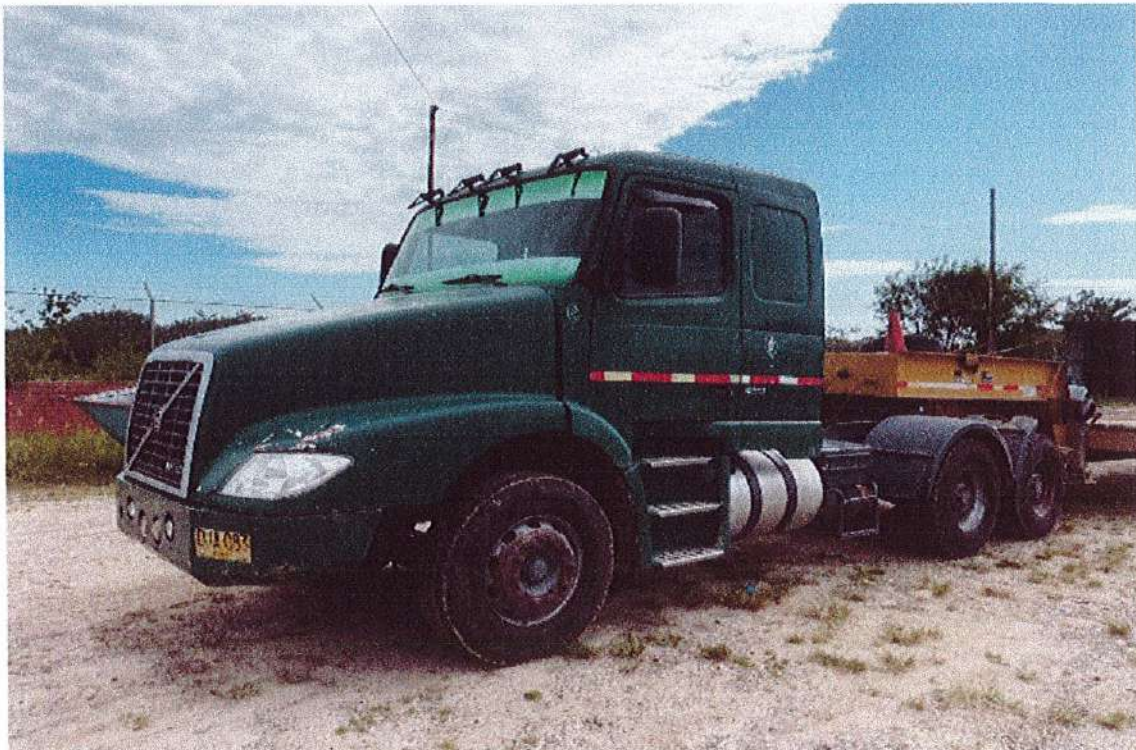
54.2. VISTA GENERAL

DESCRIPCIÓN	OBSERVACIÓN
MOTOR:	- Cambio de aceite de motor, aceite hidráulico, valvulina, refrigerante y filtros completos por tiempo de trabajo.
CHASIS:	- Cambiar tensor de transmisión a chasis (barra estabilizadora en V)
CABINA	- Cambiar cilindros hidráulicos soporte capo - Cambiar soportes estabilizadores de la cabina.
SISTEMA DE TRANSMISIÓN Y CONTROL DE POTENCIA:	- Revisar /reparar kit de embrague
SISTEMA HIDRÁULICO:	- Cambiar empaquetadura
SISTEMA ELÉCTRICO:	- Cambio de baterías, en mal estado.
SISTEMA DE REFRIGERACIÓN	- Buen estado
SISTEMA DE INYECCIÓN	- Buen estado
SISTEMA DE FRENOS	- Cambiar cámaras de aire
SISTEMA DE SUSPENSIÓN	- Engrase general. - Cambiar amortiguadores delanteros
LLANTAS Y RINES	- Cambiar tendido de Llantas Cambiar guarda barro traseros cabezote.
OTROS	- Cambiar media luna de la quinta rueda.

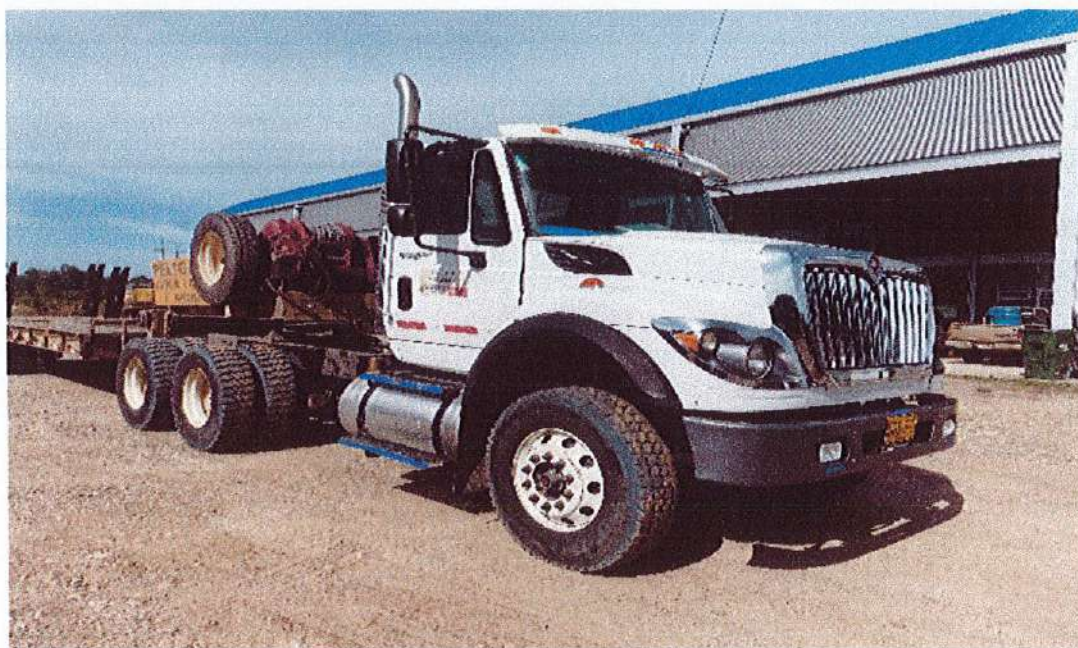
55.2. VISTA GENERAL

DESCRIPCIÓN	OBSERVACIÓN
MOTOR:	- Cambio de aceite de motor, aceite hidráulico, valvulina, refrigerante y filtros completos por tiempo de trabajo.
CHASIS:	- Buen estado
CABINA	- Cambiar cilindros hidráulicos - Cambiar soportes estabilizadores de la cabina - Cambio de cauchos de las vigas Tándem del cabezote.
SISTEMA DE TRANSMISIÓN Y CONTROL DE POTENCIA:	- Revisar /reparar kit de embrague - Fuga transmisión trasera.
SISTEMA HIDRÁULICO:	- Revisar cambiar fluidos
SISTEMA ELÉCTRICO:	- Cambiar baterías (vida útil). - Revisar sistema de encendido
SISTEMA DE REFRIGERACIÓN	- Revisar radiador
SISTEMA DE INYECCIÓN	- Revisar
SISTEMA DE FRENOS	- Cambiar asbestos
SISTEMA DE SUSPENSIÓN:	- Muelle del eje trasero derecho semirremolque CB-02 en regular estado (tercera hoja)
LLANTAS Y RINES:	- Cambiar llantas cabezote - Llantas En regular estado (semirremolque CB-05)
OTROS	- Tapizado de sillas en regular estado.
