**Ashes Fire Colombia S.A.S.**

INSPECCIÓN, PRUEBA Y MANTENIMIENTO SISTEMA DE  
PROTECCION CONTRA INCENDIOS DE UNIDAD DE  
PLANEACIÓN MINERO ENERGÉTICA, UBICADO EN LA  
CIUDAD DE BOGOTA

**ASH-S-436-25**

Martes, 2 de Diciembre 2025

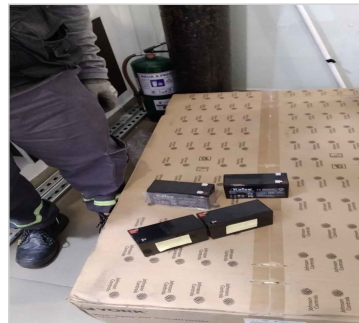
**Nº HALLAZGO:**  
0

**IDENTIFICACION:**  
NOTIFIER >> NFS 320 >>  
Acceso principal >>

**ACTIVIDAD:**  
¿Existe una fuente de alimentación secundaria (baterías)? : SI

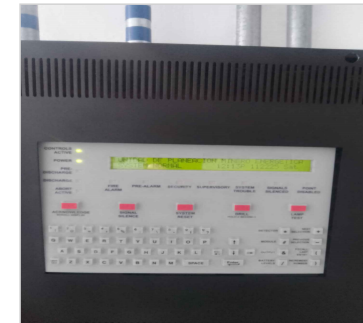
**Nº HALLAZGO:**  
0

**IDENTIFICACION:**  
NOTIFIER >> NFS 320 >>  
Acceso principal >>

**ACTIVIDAD:**  
En el panel de control, ¿funcionan los indicadores luminosos generales de ALARMA? : SI

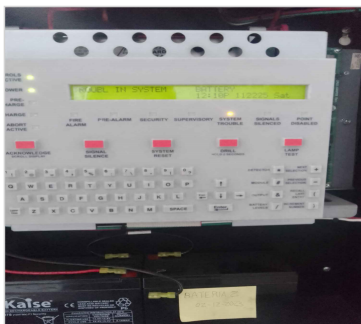
**Nº HALLAZGO:**  
0

**IDENTIFICACION:**  
NOTIFIER >> NFS 320 >>  
Acceso principal >>

**ACTIVIDAD:**  
¿Se ha comprobado en el ppanel de control el funcionamiento de las instalaciones con cada fuente de suministro? : SI

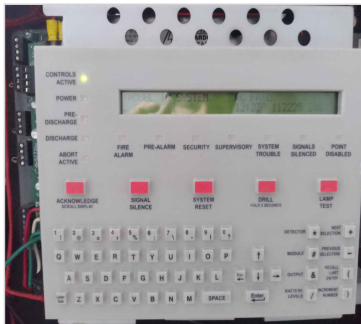
**N° HALLAZGO:**  
0

**IDENTIFICACION:**  
NOTIFIER >> NFS 320 >>  
Acceso principal >>

**ACTIVIDAD:**  
¿Se indica óptica y acústicamente el fallo de alimentación de baterías? : SI

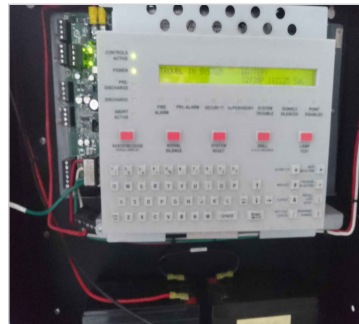
**N° HALLAZGO:**  
0

**IDENTIFICACION:**  
NOTIFIER >> NFS 320 >>  
Acceso principal >>

**ACTIVIDAD:**  
En caso de fallo de red, ¿conmuta automáticamente la alimentación de baterías? : SI

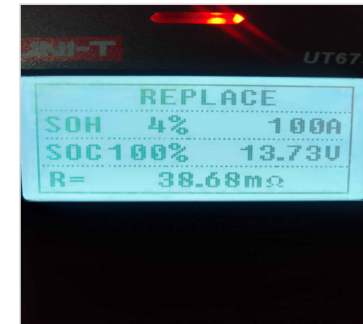
**N° HALLAZGO:**  
0

**IDENTIFICACION:**  
NOTIFIER >> NFS 320 >>  
Acceso principal >>

**ACTIVIDAD:**  
¿Cual es el valor de carga de las Bateria 2 (V)? : 38.68 mili amperios

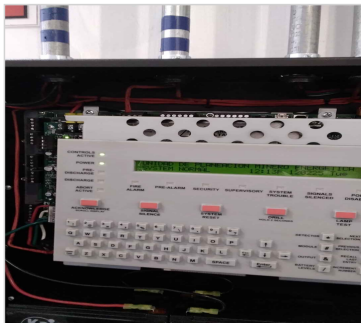
**N° HALLAZGO:**  
0

**IDENTIFICACION:**  
NOTIFIER >> NFS 320 >>  
Acceso principal >>

**ACTIVIDAD:**  
¿Existe una fuente de alimentación secundaria (baterías)? : SI

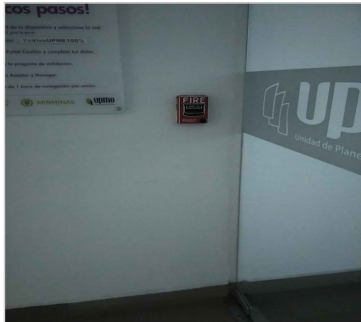
**Nº HALLAZGO:**  
0  
**IDENTIFICACION:**  
RECEPCION >> 1 >> 4

**ACTIVIDAD:**  
¿Está instalado a una altura del suelo comprendida entre 0,9 y 1,1 según NFPA 72 : SI

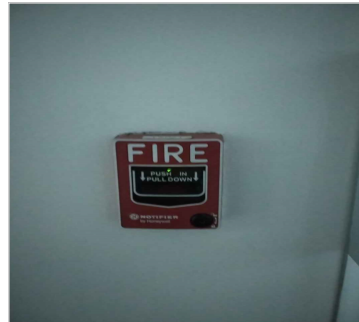
**Nº HALLAZGO:**  
0  
**IDENTIFICACION:**  
RECEPCION >> 1 >> 4

**ACTIVIDAD:**  
¿Está señalado correctamente? : SI

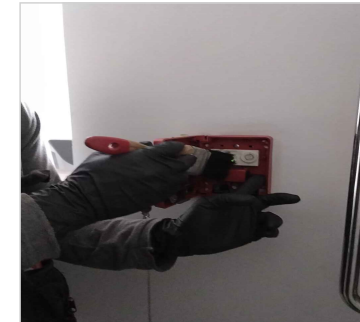
**Nº HALLAZGO:**  
0  
**IDENTIFICACION:**  
CORRESPONDENCIA >> 1 >> 3

**ACTIVIDAD:**  
El estado del pulsador (fijación, limpieza, corrosión, aspecto exterior) ¿es correcto? : SI

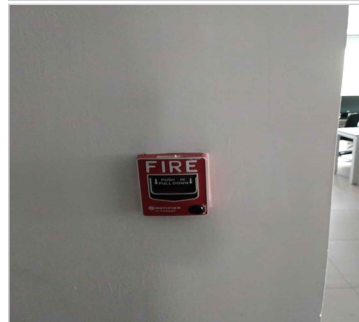
**Nº HALLAZGO:**  
0  
**IDENTIFICACION:**  
PASILLO SUBDIRECTOR >> 1 >> 6

**ACTIVIDAD:**  
¿Está señalado correctamente? : SI

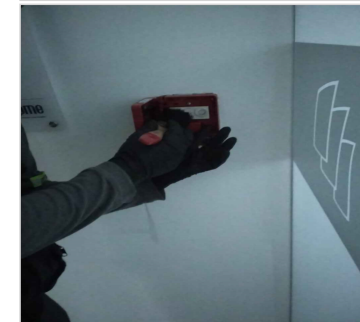
**Nº HALLAZGO:**  
0  
**IDENTIFICACION:**  
RECEPCION >> 1 >> 4

**ACTIVIDAD:**  
El estado del pulsador (fijación, limpieza, corrosión, aspecto exterior) ¿es correcto? : SI

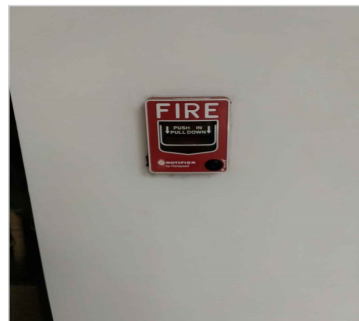
**Nº HALLAZGO:**  
0  
**IDENTIFICACION:**  
DIRECCIÓN GENERAL >> 1 >> 2

**ACTIVIDAD:**  
¿Está señalado correctamente? : SI

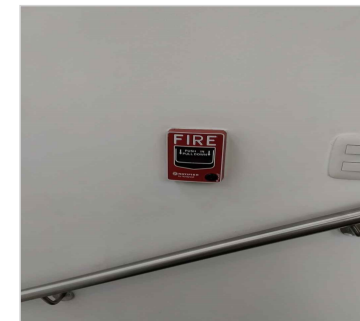
**Nº HALLAZGO:**  
0  
**IDENTIFICACION:**  
ESTACION MANUAL CUBO BIBLIOTEC >> 1 >> 30  
**ACTIVIDAD:**  
¿Está señalado correctamente? : SI

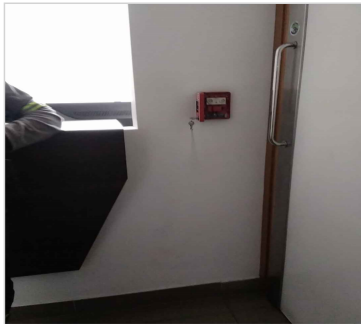
**Nº HALLAZGO:**  
0

**IDENTIFICACION:**  
CORRESPONDENCIA >> 1 >> 3

**ACTIVIDAD:**  
¿Está instalado a una altura del suelo comprendida entre 0,9 y 1,1 según NFPA 72 : SI

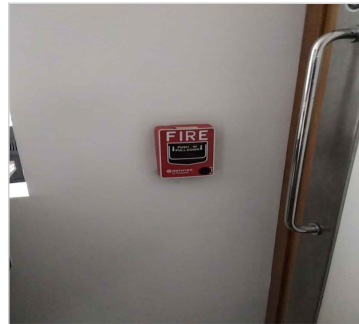
**Nº HALLAZGO:**  
0

**IDENTIFICACION:**  
CORRESPONDENCIA >> 1 >> 3

**ACTIVIDAD:**  
¿Está señalado correctamente? : SI

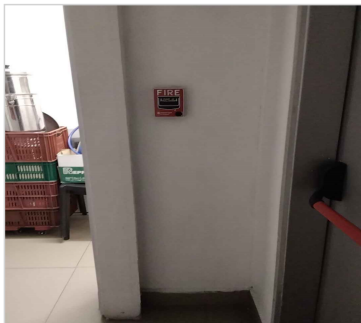
**Nº HALLAZGO:**  
0

**IDENTIFICACION:**  
SALIDA DE EMERGENCIA >> 1 >> 12

**ACTIVIDAD:**  
¿Está instalado a una altura del suelo comprendida entre 0,9 y 1,1 según NFPA 72 : SI

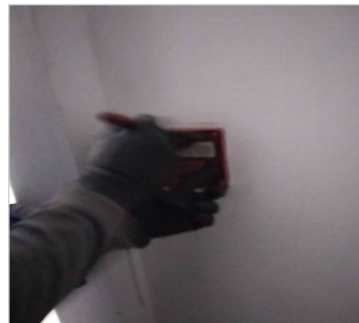
**Nº HALLAZGO:**  
0

**IDENTIFICACION:**  
SALIDA DE EMERGENCIA >> 1 >> 12

**ACTIVIDAD:**  
El estado del pulsador (fijación, limpieza, corrosión, aspecto exterior) ¿es correcto? : SI

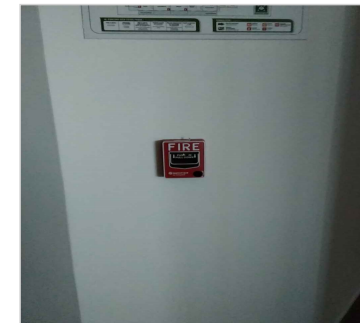
**Nº HALLAZGO:**  
0

**IDENTIFICACION:**  
SECRETARIA >> 1 >> 7

**ACTIVIDAD:**  
¿Está señalado correctamente? : SI

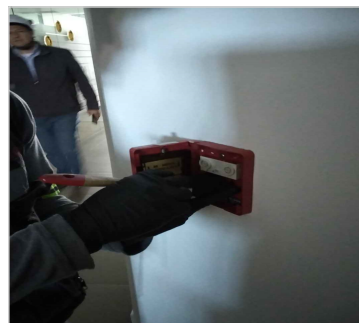
**Nº HALLAZGO:**  
0

**IDENTIFICACION:**  
SECRETARIA >> 1 >> 7

**ACTIVIDAD:**  
El estado del pulsador (fijación, limpieza, corrosión, aspecto exterior) ¿es correcto? : SI

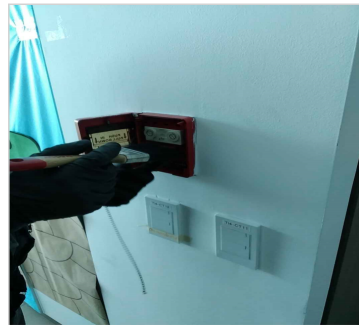
**Nº HALLAZGO:**  
0

**IDENTIFICACION:**  
PUESTOS DE TRABAJO  
>> 1 >> 9

**ACTIVIDAD:**  
El estado del pulsador (fijación, limpieza, corrosión, aspecto exterior) ¿es correcto? : SI
