INSTITUTO NACIONAL DE VIAS  
PROCESO MISIONAL EJECUCIÓN DE PROYECTOS DE INFRAESTRUCTURA DE TRANSPORTE  
MANUAL DE INTERVENTORIA OBRA PÚBLICA  
ACTA DE REUNIÓN

## INFORME MENSUAL ESPECIALISTA AMBIENTAL

| | <p>Interventoría Técnica, Administrativa, Financiera, Social y Ambiental para el Mantenimiento, Rehabilitación y Atención de Sitios Críticos de las Vías Viajano - Achí; Sabaneta - Coveñas; Necoclí - Arboletes; Lorica - San Onofre; Moñitos - Lorica; Lorica - Chinú; en los Departamentos de Córdoba Antioquia y Sucre</p> <p>INFORME MENSUAL ESPECIALISTA AMBIENTAL - PERIODO MAYO DE 2025</p> | <p>INVÍAS - INSTITUTO NACIONAL DE VIAS</p> |

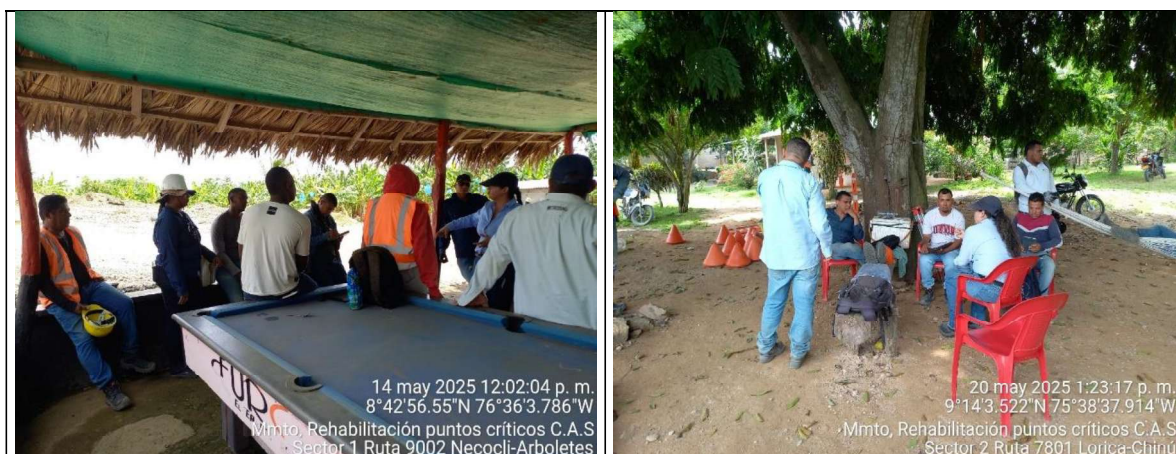
Fotos 3 y 4. Capacitación al personal de obra

Para este mes de mayo, el Contratista realizó dos (2) capacitaciones al personal de obra (18 colaboradores) ubicados en el frente Necoclí-Arboletes y Lorica-Chinú, en el tema de manejo de materiales de construcción.

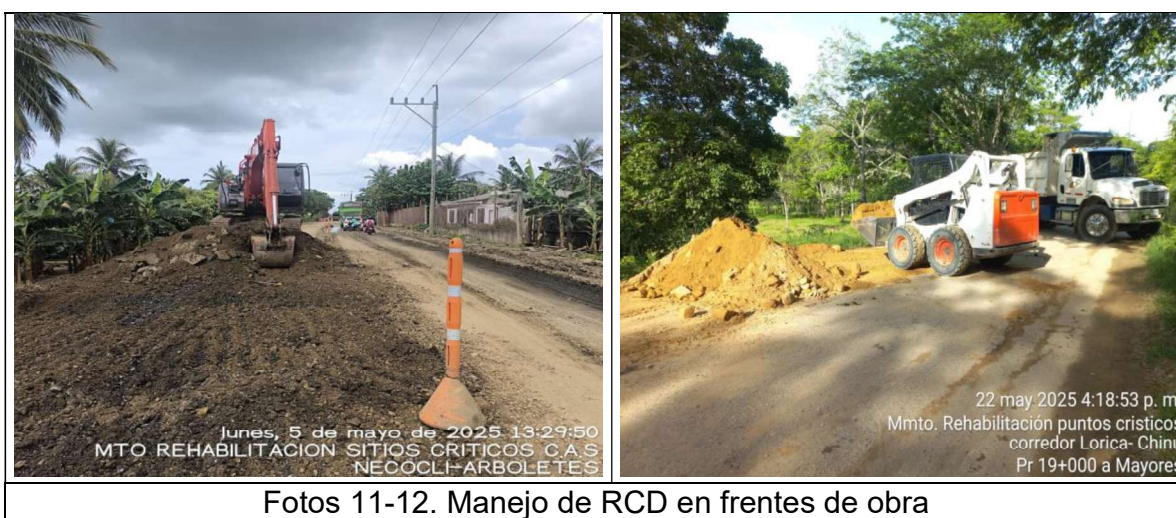
Fotos 11-12. Manejo de RCD en frentes de obra

- **Sector 2 – Ruta 7801 Lorica-Chinú:** En el mes de mayo se llevó a la zona de depósito ubicada en la troncal, entrada a Momil, material RCD de excavación proveniente de la perfilación de la vía.

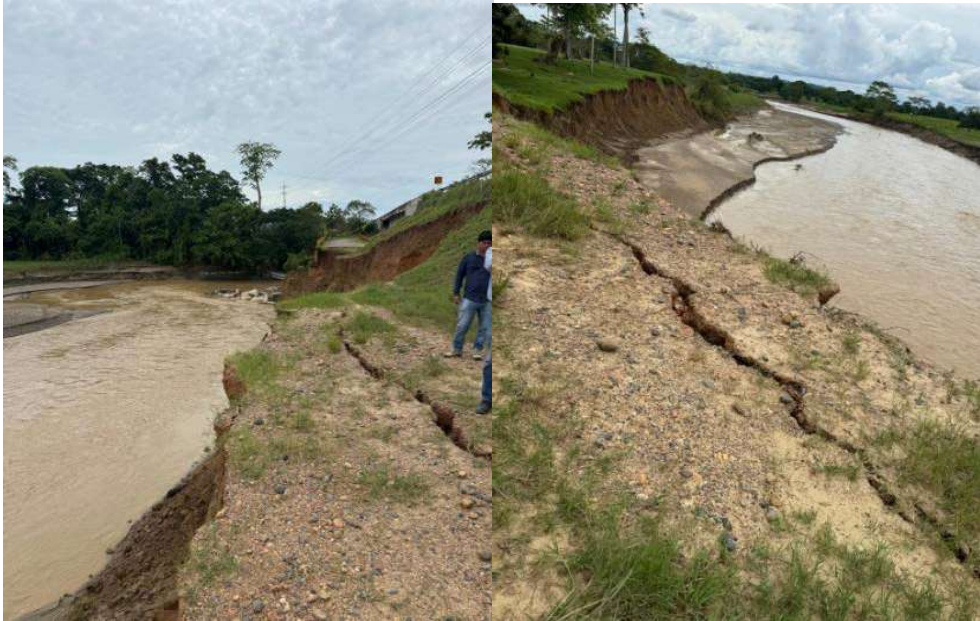
Las fotos 3 y 4 evidencian las condiciones críticas del sector, se observa claramente la falla presentada y es inminente el desprendimiento del suelo del sector cercano al talud de la vía.

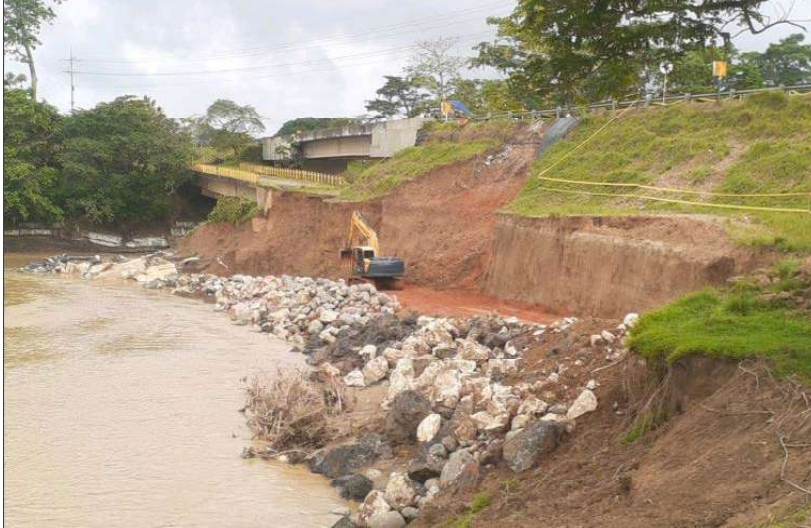
*Foto 6. Trabajos sobre el talud puente mulatos.*

La foto 6 nos muestra los trabajos que se han adelantado en el mes de mayo, excavaciones y disposición de material para la construcción de la estructura de contención.

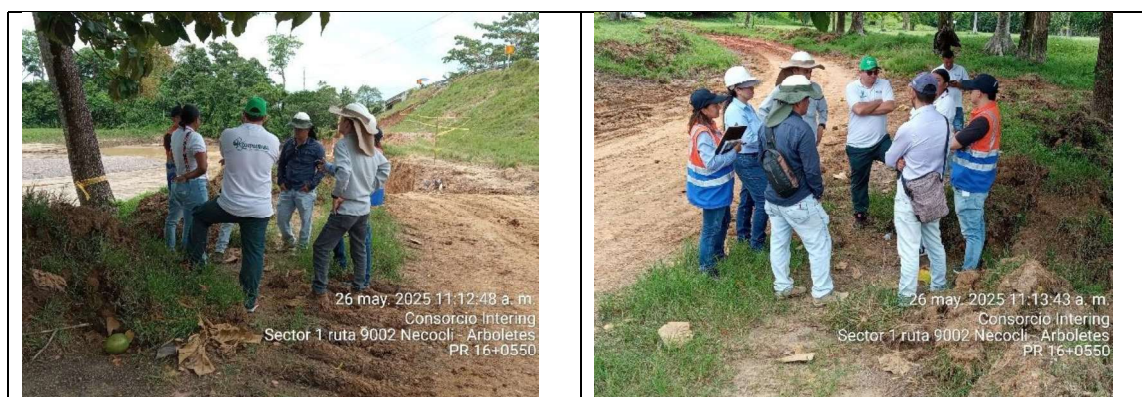
*Ilustración 2 Visita CORPOURABÁ y Oficina de Atención del Riesgo Necoclí*  
Fuente. Registro fotográfico del Consorcio Interling

El 26 de mayo de 2025, funcionarios de CORPOURABÁ y la oficina de atención del riesgo del municipio de Necoclí, hicieron visita en el lugar de la emergencia, en la cual se encontraban los profesionales ambientales de contratista e interventoría, en compañía de sus respectivos residentes. En dicha visita, los contratistas del INVIAS, explicaron a las autoridades estatales que arribaron al lugar de la emergencia, la intervención que se está realizando, el porqué se está haciendo, con la finalidad de obtener un aval por parte de la CAR, la cual, a través del Ingeniero Lucas Pérez (Coordinador Territorial Caribe), manifestó, que en un lapso de una semana aproximadamente, emitirá concepto de viabilidad o solicitud de gestión de obtención del permiso de ocupación de cauce, sin que ello, genere la pausa o suspensión de la acción de mitigación que se está realizando (enrocado). El 30 de mayo de 2025, a través del comunicado con consecutivo 150-06-01-01-1216, la autoridad ambiental solicitó que se gestionara la obtención del permiso de ocupación de cauce, por lo cual, interventoría para el próximo periodo mensual (junio de 2025), hará el seguimiento correspondiente para que el Consorcio DBS Mazi Asdelogy 15, haga lo correspondiente.

Teniendo en cuanto lo manifestado por la CAR, se dio aval para que el contratista se aprovisionara de material rocoso y afirmado que requirió para la atención de la emergencia, de canteras circundantes al PR16+550, ya fuese que estas contasen o no con los permisos ambientales y mineros correspondientes, aunque se hizo la salvedad, de que las fuentes mineras que, contasen con la documentación correspondiente, se hiciera llegar esta información a interventoría.

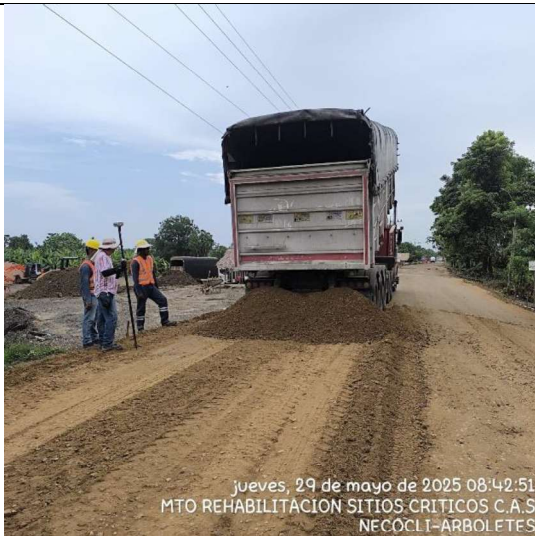
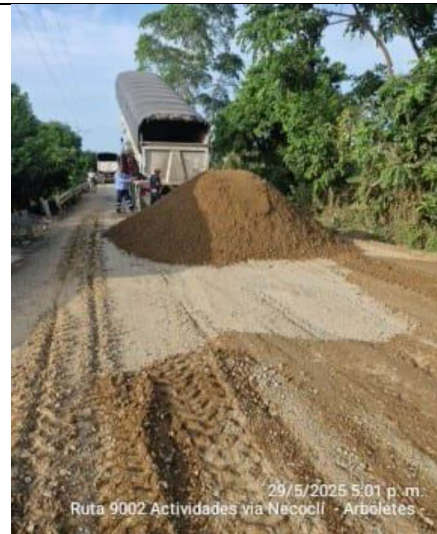
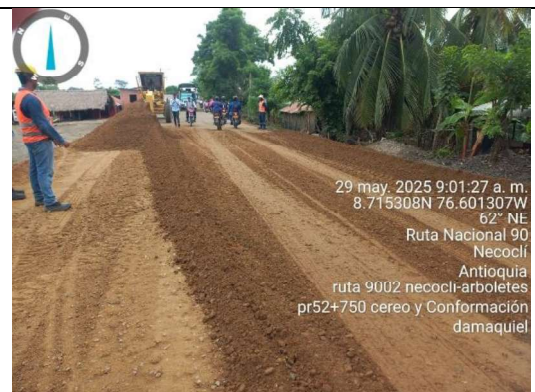
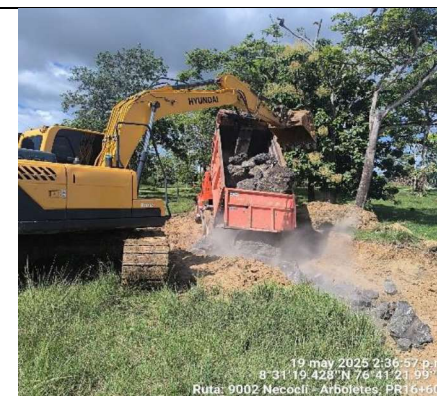
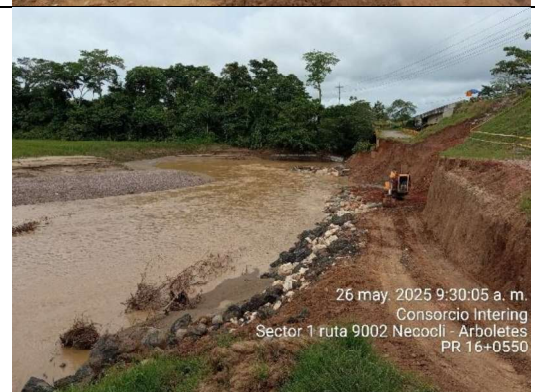
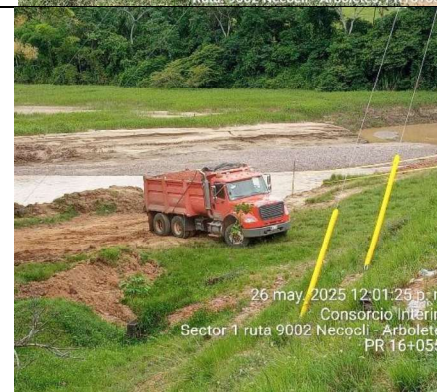
En el transcurso del periodo mensual en referencia (mayo-2025), por directriz del INVIAS, territorial Antioquia, el Consorcio DBS Mazi Asdelogy 15, atendió una emergencia presentada a la altura del PR16+550 de la Ruta 9002, en el cual, el río Mulatos, esta socavando el margen derecho de su cauce, lo cual pone en riesgo el puente situado en dicho punto. Ante lo mencionado previamente, el contratista de obra en conjunto con interventoría, definieron adoptar y poner en marcha como medida de mitigación ante la emergencia, un proceso de enrocado, para evitar que el cuerpo de agua superficial mencionado, siguiese erosionando o socavando su margen derecha, por lo tanto, se requirió material rocoso para esto y, afirmado para adecuación de la vía de acceso para el ingreso del primer agregado mencionado. Referente a los materiales pétreos utilizados para la atención de emergencias, el contratista de obra se aprovisionó de los proveedores *Carepa*, *Carepalo*, *Aguas Vivas* y *Mellitos*, de los cuales, solo las tres primeras cuentan con permiso ambiental y minero correspondiente, la última no, pero se dio aval para el uso de los materiales que este suministra, debido a que la situación para la cual se requerían, era en el marco de atención a una emergencia que requería ser atendida con inmediatez.

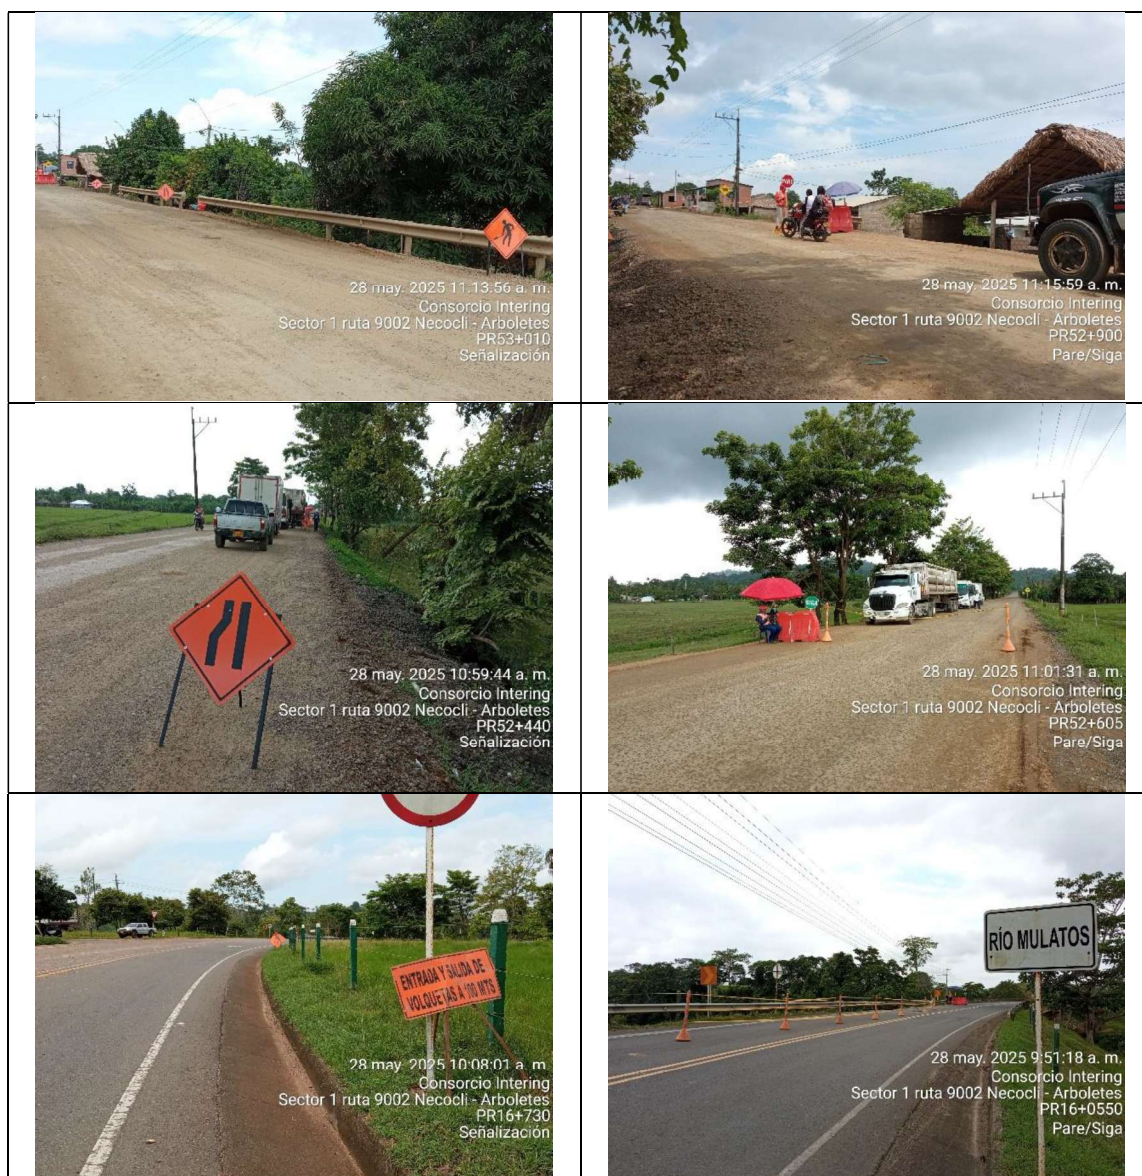
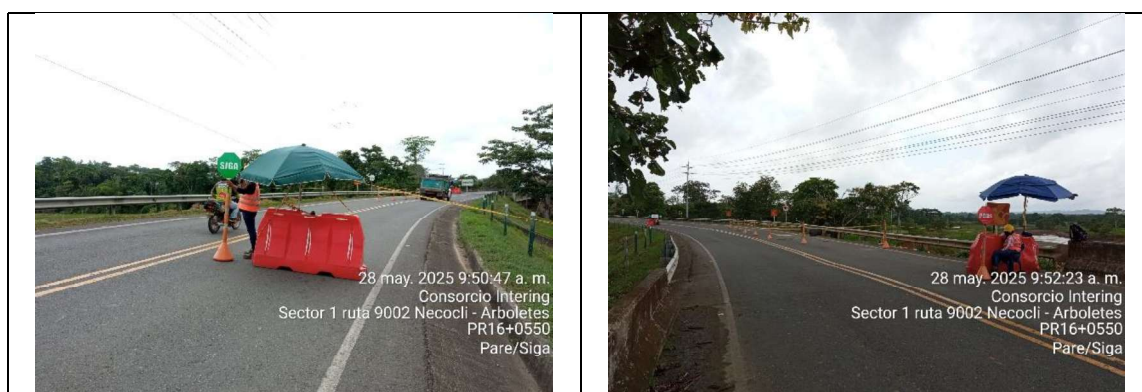
***Ilustración 4** Señalización preventiva e informativa de obra*  
Fuente. Registro fotográfico del Consorcio Interling

Interventoría a través de inspección ocular, validó el mejoramiento en cuanto a la ubicación de señalización móvil en trípode, balizas, señalización vertical fija y la instauración de dos puntos de control (Pare/Siga) para el manejo del tráfico vehicular, posterior al requerimiento hecho a través del oficio *C.INTER-INV-4120-CGE-230-2025\_CUMPLIMIENTO PMT SECTOR 1\_20250430*, remitido al contratista el 02 de mayo de 2025, pese a que aún, se debe seguir trabajando para dar alcance al 100% del Plan de Manejo de Tránsito (PMT) formulado para el proyecto.

La señalización preventiva permite que las áreas de trabajo que se tienen sobre el corredor vial, así como los colaboradores que laboran en estas, sean visibilizados a una distancia prudente, para que los conductores que transitan por la vía disminuyan la velocidad, pasen precavidamente y con ello, mitigar un posible accidente o siniestro vial.

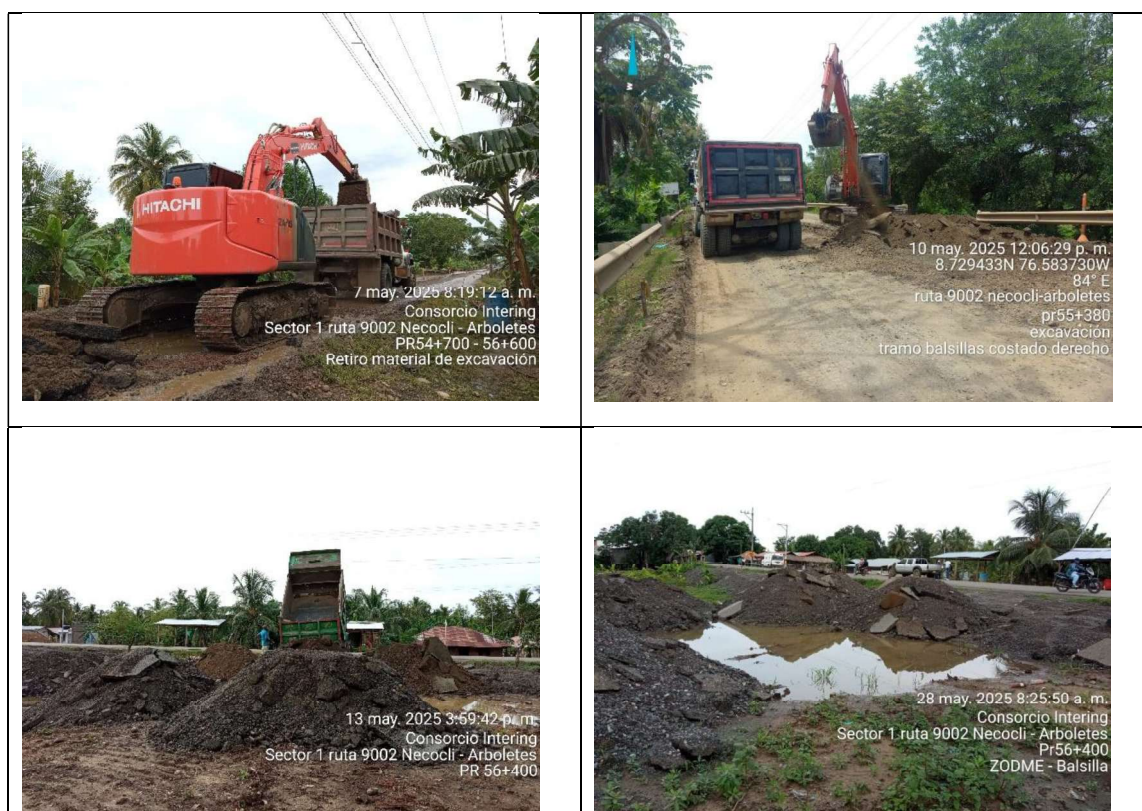
**Ilustración 5** RCD generado, donado y dispuesto  
Fuente. Registro fotográfico Consorcio Interling

Se dispuso RCD en la ZODME habilitada en el mes de mayo de 2025, a la altura del PR56+250, en el corregimiento de Balsilla, lo cual fueron (398,5M<sup>3</sup>), debido a que, las actividades (retiro de carpeta asfáltica fatigada) llevadas a cabo en el frente de obra de *Balsilla* (54+700-56+600) fueron suspendidas el 15 de mayo de 2025. Interventoría mediante oficio *C.INTER-INV-4120-CGE-309-2025*, remitido al contratista el 30 de mayo de 2025, solicitó extendido y compactación del material RCD dispuesto en la ZODME, al igual, que la construcción de drenajes superficiales (canales o cunetas provisionales) con la finalidad, de evitar el estancamiento de las aguas lluvias, con lo cual, se evita la saturación del terreno, lo cual puede comprometer la estabilidad geotécnica de la zona de disposición, al igual, que se evita la proliferación de vectores (zancudos) por el empozamiento de aguas, lo cual implica un riesgo sanitario para la comunidad del área de influencia directa (AID), al igual, que del personal que labora en el proyecto.

En el periodo se donaron 1580Mt<sup>3</sup> de material mezclado (RCD) a la comunidad perteneciente al AID del sector 1 (Necoclí-Arboletes), lo cual se encuentra autorizado por la entidad contratante (INVIAS) y cuyos soportes se encuentran en las actas de entrega.

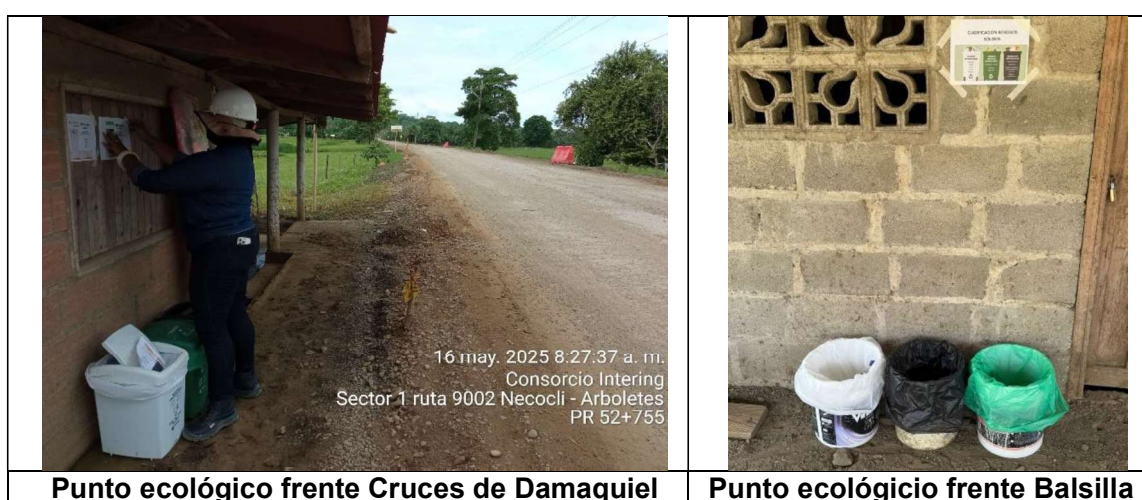
*Ilustración 6 Separación de residuos en la fuente (Puntos ecológicos)*  
Fuente. Registro fotográfico Consorcio Interling

Los residuos aprovechables son entregados a miembros de la comunidad del AID que los utilizan y reinsertan a un nuevo ciclo de vida útil; en cuanto a los residuos sólidos ordinarios, estos son llevados a la vivienda que tienen los colaboradores en el casco urbano del municipio de Arboletes, para ser entregados al vehículo recolector de la empresa que brinda el servicio público de aseo en el casco urbano (Futuraseo S.A. ESP.).

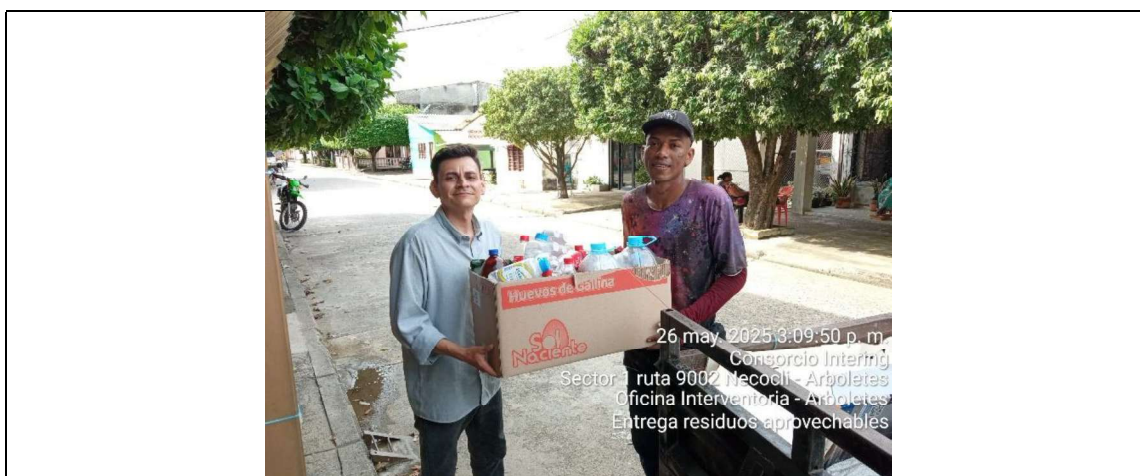
*Ilustración 7 Entrega de residuos aprovechables por parte de la firma interventora*  
Fuente. Registro fotográfico Consorcio Interling

El 26 de mayo de 2025, el profesional ambiental de la interventoría, entregó los residuos aprovechables acopiados en su oficina, a un trabajador perteneciente a la *Recicladora Metal Roble*, con la finalidad de contribuir al cuidado y protección del medio ambiente, al igual, que a la economía de las familias de las personas que laboran con los residuos aprovechables, al recolectarlos y gestionar su entrega a las empresas que hacen su transformación y re inserción a un nuevo ciclo de vida útil, al elaborar productos con base en estos.

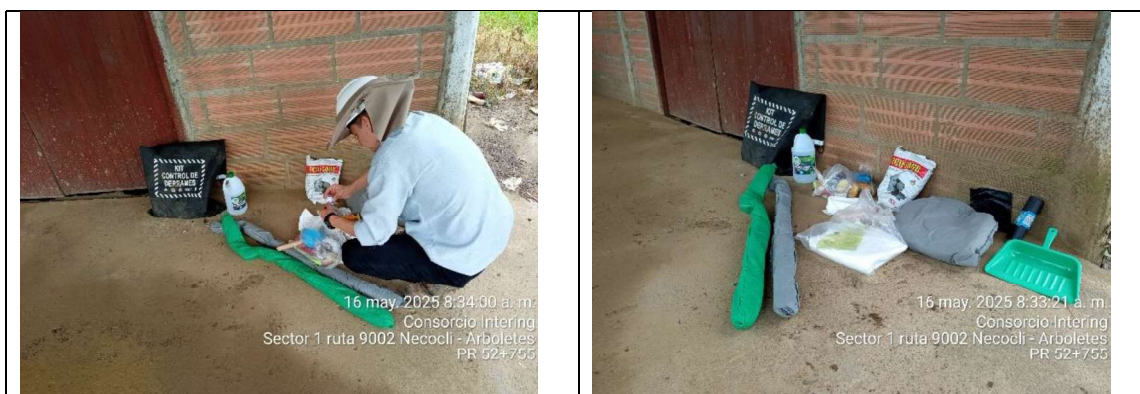
*Ilustración 8 Kit antiderrames Consorcio DBS Mazi Asdelogy 15*  
Fuente. Registro fotográfico del Consorcio Interling

El 14 de mayo de 2025, el contratista de obra en conjunto con interventoría, inspeccionó el kit antiderrame que posee en el sector 1, validando que este se encontraba en óptimo estado y listo para atender alguna contingencia que se llegue a presentar con la maquinaria o equipos que operan con combustibles fósiles (ACPM-Gasolina).

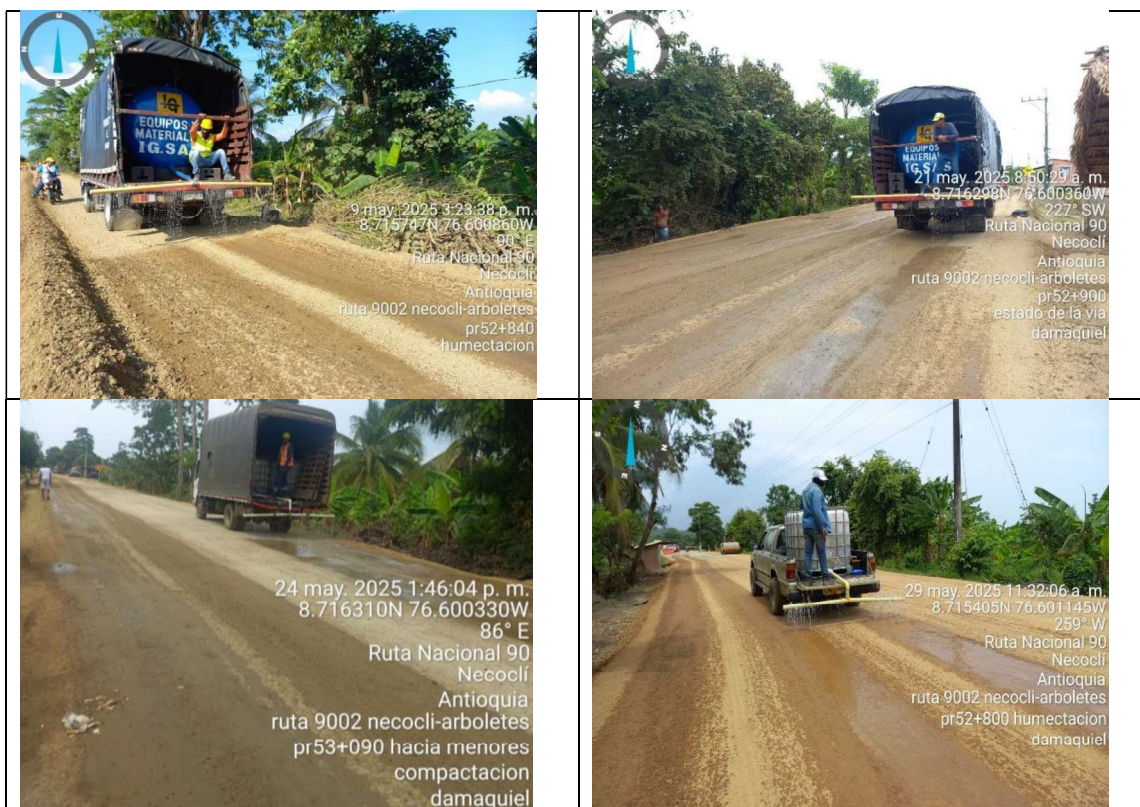
*Ilustración 9 Humectación tramos viales intervenidos*  
Fuente. Registro fotográfico Consorcio Interling

En el periodo mensual en mención, el contratista de obra requirió recurso hídrico para aplicar a la primera capa de base granular instalada en el frente de obra de *Cruces de Damaquiel* (PR52+220 – PR56+600), con la finalidad de garantizar una compactación óptima de los agregados, al igual, que para mitigar la emisión de material particulado generado por las actividades de obra y desplazamiento de maquinaria y vehículos. Interventoria validó, que el agua utilizada en las actividades mencionadas anteriormente, procediera del reservorio de aguas lluvias situado en el predio de la señora Tomasa Rivera, el cual se encuentra en el corregimiento de *Cruces de Damaquiel*, a la altura del PR52+850, del cual, ya se cuenta el permiso correspondiente por parte de la propietaria. Cabe resaltar, que no se requiere permiso de carácter ambiental para la captación y utilización de aguas provenientes de precipitaciones.

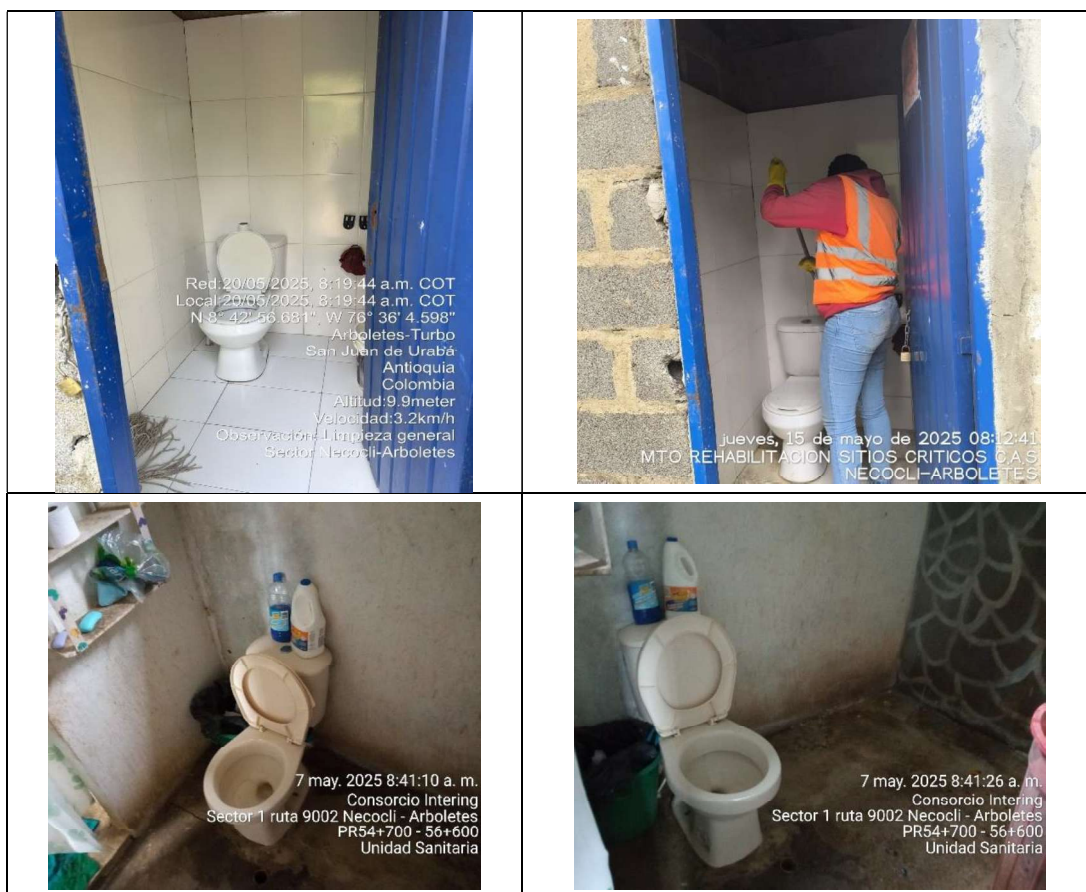
**Ilustración 10 Unidades Sanitarias**  
Fuente. Registro fotográfico del Consorcio DBS Asdelogy 15

Los residuos líquidos que se generaron en los frentes de obra, se debieron a las necesidades fisiológicas de los colaboradores, los cuales, hicieron uso en el frente de obra de *Cruces de Damaquiel*, de la unidad sanitaria perteneciente al señor Gustavo Lemus, de la cual ya se entregó en el periodo mensual anterior (abril de 2025) el permiso correspondiente y, respecto al frente de *Balsilla*, en el periodo se gestionó el permiso para acceder a la unidad sanitaria de la vivienda perteneciente al señor Arleth Paz. Por último, en lo que respecta al frente de obra de la atención a la emergencia presentada en el puente del río Mulatos, se está a la espera del soporte de permiso de acceso a la unidad sanitaria que han gestionado para el personal que trabaja acá.

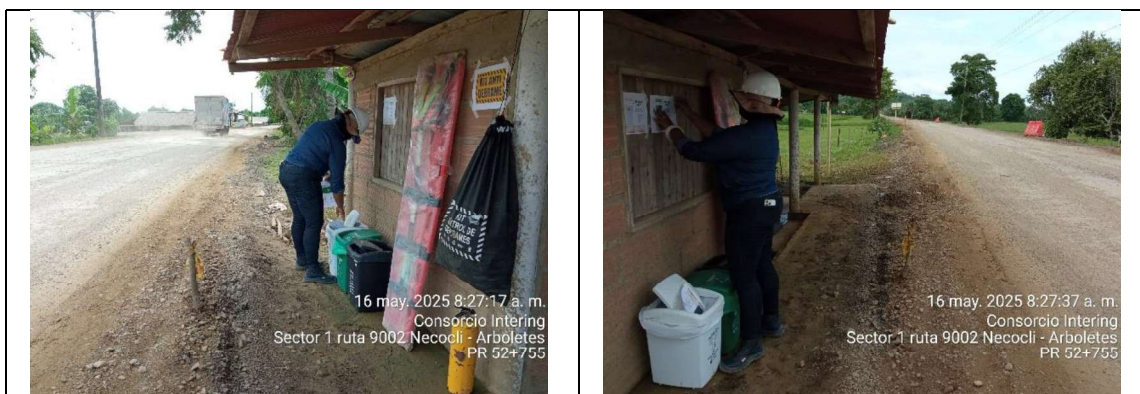
***Ilustración 11** Carpas móviles*

En el frente de obra el contratista continuó con una carpa móvil en el frente de obra *Cruces de Damaquiel*, en la cual, cuentan con un kit de emergencias, punto ecológico para separación adecuada de residuos, botiquín, kit antiderrames e hidratación.

Respecto al frente de obra que dio inicio en el periodo y se suspendió el día 15, solo se tuvo situado un punto ecológico, debido a que no se pudo seguir con el complemento del resto de elementos necesarios, debido a que se suspendió cuando se estaba en dicho proceso.

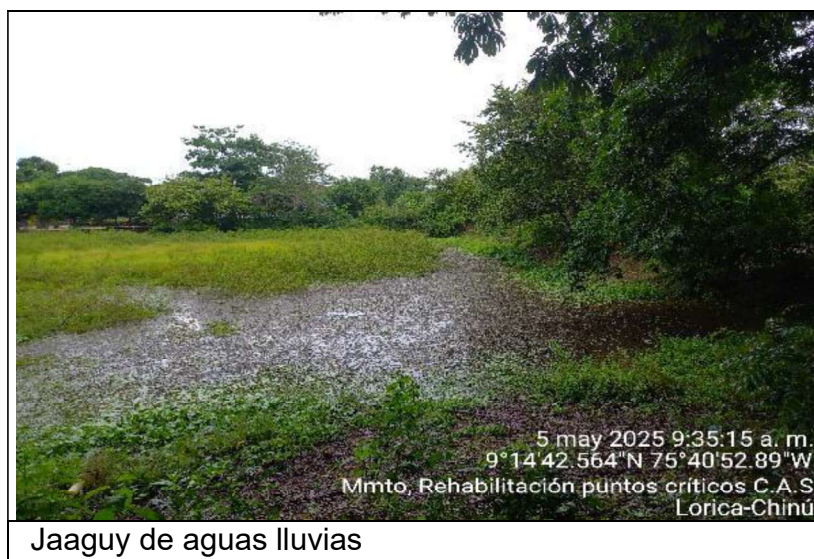
**Registro Fotográfico 3. Jaguey de aguas lluvias “Leticia”  
de Sector 2 RUTA 7801 Lorica - Chinú**

Se realizó visita en conjunto contratista interventoría y la Secretaría de Planeación del municipio, en la visita se constató que el jaguey si es un jaguey que se recoge las aguas lluvias y que se encuentra a cielo abierto y es propiedad del municipio de Momil, El secretario de Planeación del municipio, se comprometo a entregar la autorización para poder utilizar el jaguey, así como enviara mediante comunicado la autorización para el uso de esta agua para las obras de la Ruta 7801 Lorica Chinú. La autorización fue entregada al contratista el día 19/05/2025, la cual la remitió a la interventoría mediante comunicado.

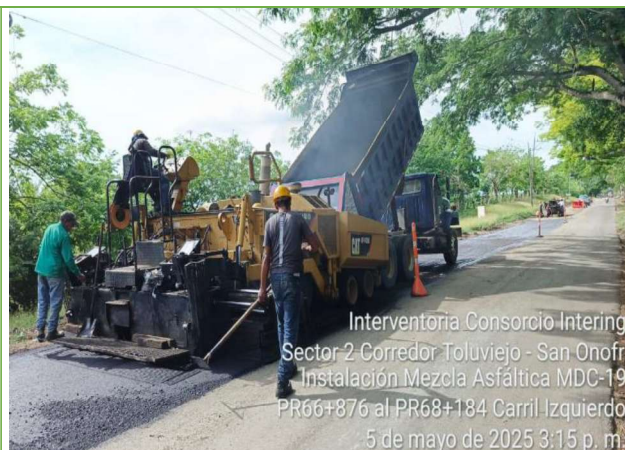
Interventoria Consorcio Interling  
Sector 2 Corredor Toluviejo - San Onofre  
Instalación Mezcla Asfáltica MDC-19  
PR66+876 al PR68+184 Carril Izquierdo  
5 de mayo de 2025 3:15 p. m.

Sector 2, Ruta 9004 Lorica - San Onofre, corredor Tolú Viejo - San Onofre, Instalación de mezcla asfáltica

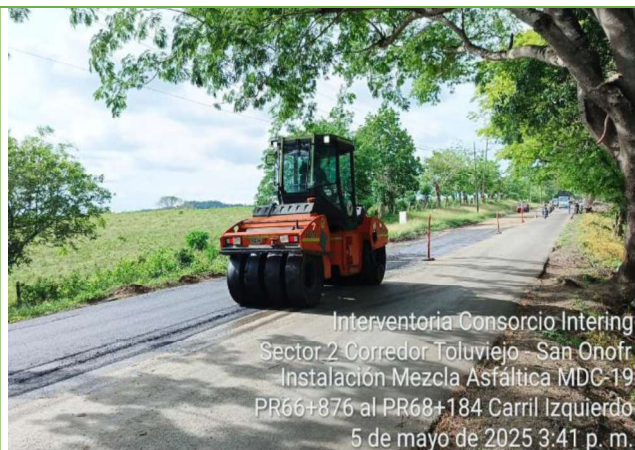
Interventoria Consorcio Interling  
Sector 2 Corredor Toluviejo - San Onofre  
Instalación Mezcla Asfáltica MDC-19  
PR66+876 al PR68+184 Carril Izquierdo  
5 de mayo de 2025 3:41 p. m.

Sector 2, Ruta 9004 Lorica - San Onofre, corredor Tolú Viejo - San Onofre, Sellado y compactado de material asfalto

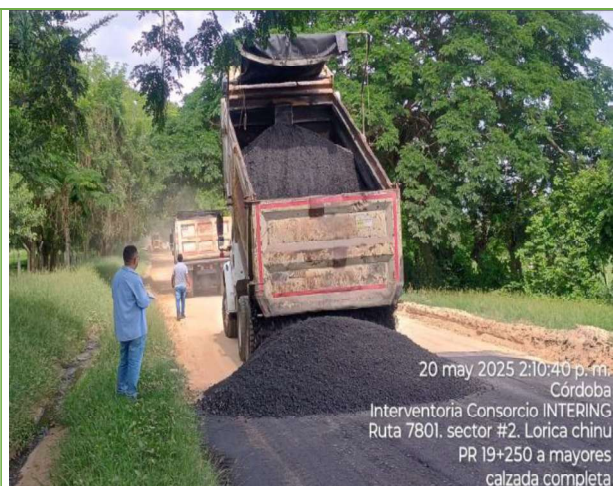
20 may 2025 2:10:40 p. m.  
Córdoba  
Interventoria Consorcio INTERING  
Ruta 7801, sector #2. Lorica chinú  
PR 19+250 a mayores  
calzada completa

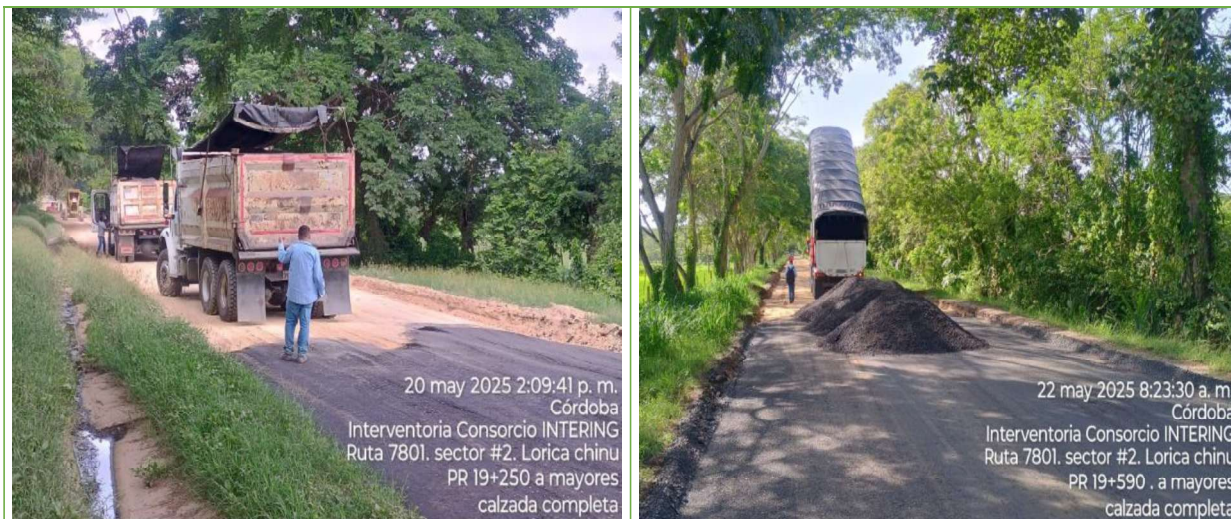
### Registro Fotográfico 6. Volquetas carpadas con materiales de Sector 2 RUTA 7801 Lorica – Chinú

Ingreso de materiales en volquetas debidamente carpadas

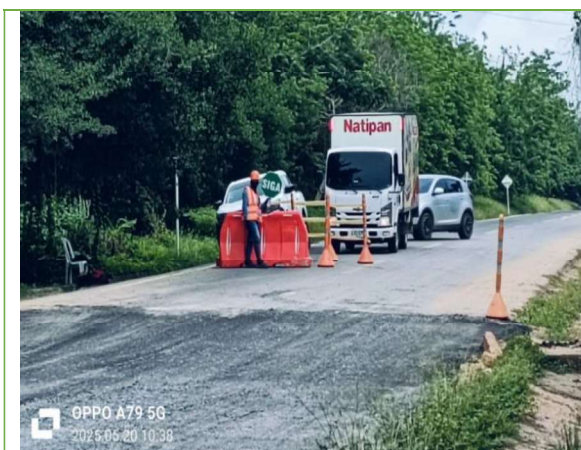
### Registro Fotográfico 8. Manejo de Señalización en los frentes de obra Sector 2 RUTA 7801 Lorica-Chinú, Frente de obra PR19+000 AL PR19+900

Señalización con auxiliar de tráfico, PR 19+300 en la compactación para conformación de subrasante

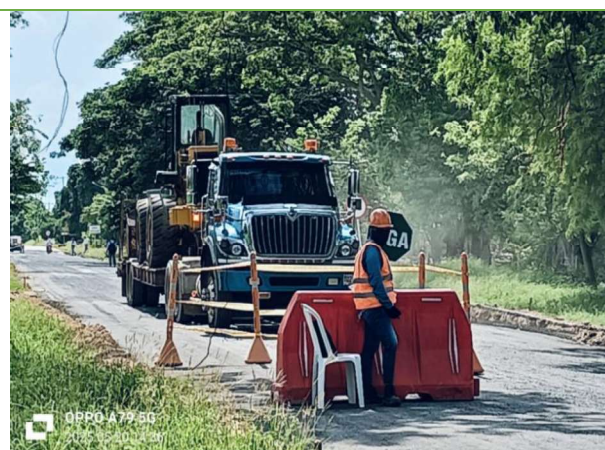
Señalización con auxiliar de tráfico, maletines balizas, en conformación de subrasante.

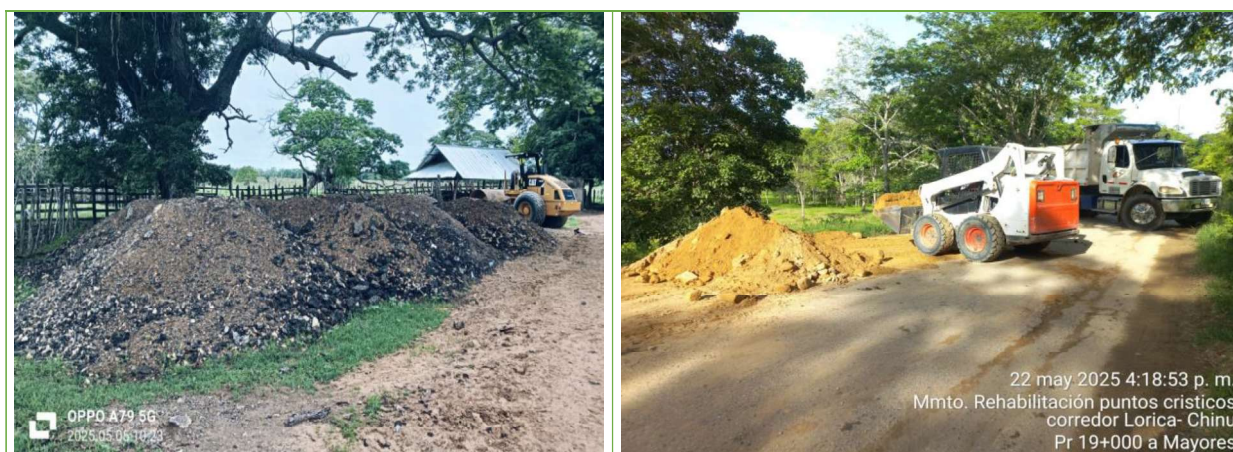
**Registro Fotográfico 10. Manejo de residuos en zodme  
Sector 2 RUTA 7801 Lorica- Chinú**

Materiales dispuestos en el zodme del predio del sr Armando Socarras en el derecho de vi de la obra.

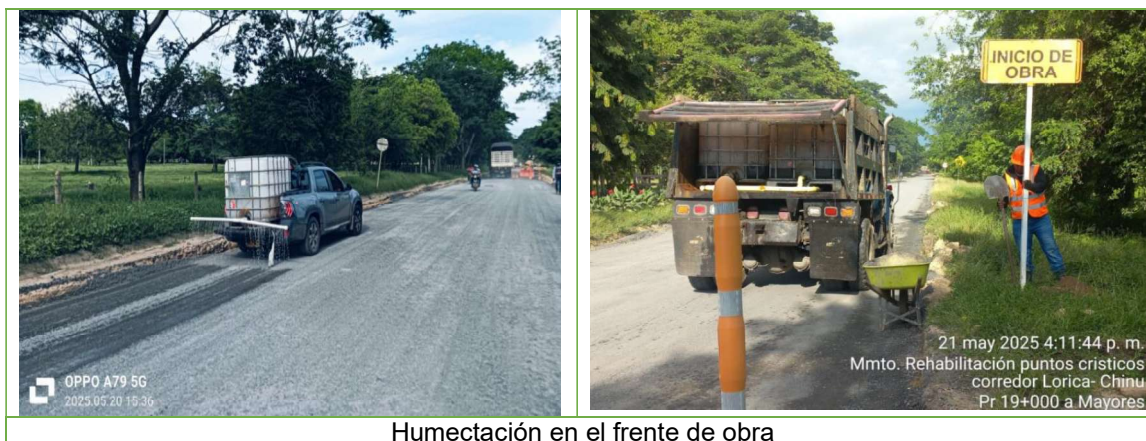
**Registro Fotográfico 14. Humectación en la vía  
Sector 2 RUTA 7801 Lorica- Chinú**

Humectación en el frente de obra

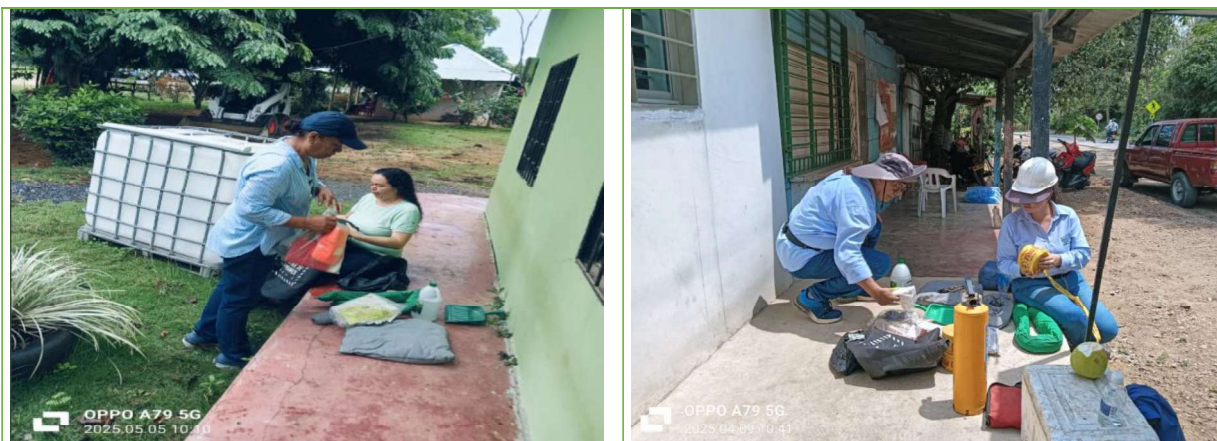
**Registro Fotográfico 17. Inspección del Kit de control de derrames en el Sector 2 RUTA 9004 Lorica-San Onofre, Frente Tolú Viejo-San Onofre**

Inspección de Kit antiderrames. Ruta 9004 Lorica San Onofre Frente Tolú viejo- San Onofre

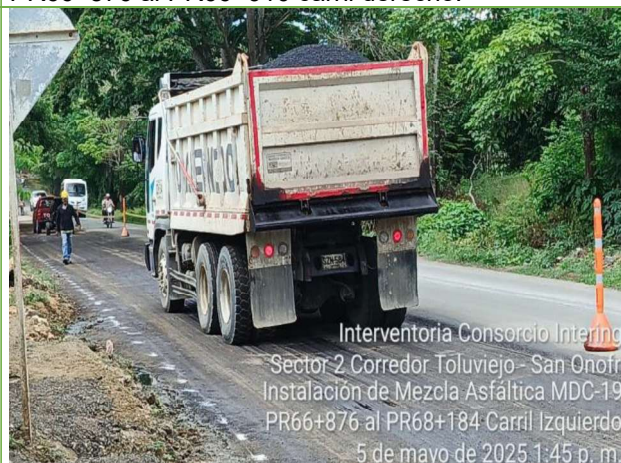
Interventoria Consorcio InterIng  
Sector 2 Corredor Tolviejo - San Onofre  
Instalación de Mezcla Asfáltica MDC-19  
PR66+876 al PR68+184 Carril Izquierdo  
5 de mayo de 2025 1:45 p. m.

Sector 2, Ruta 9004 Lorica - San Onofre, Corredor Tolviejo - San Onofre, Suministro de materiales en volquetas devidamente carpado.

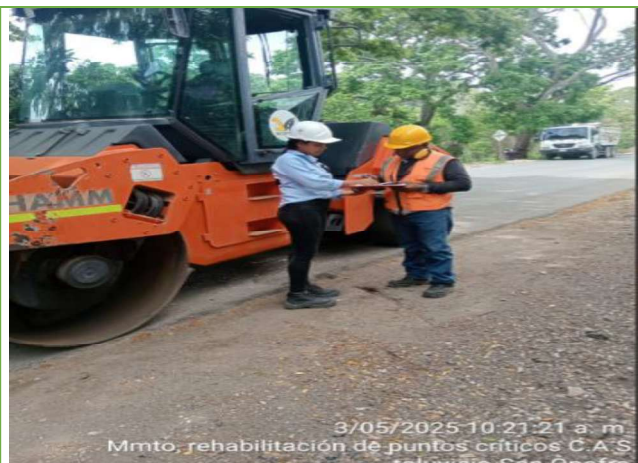
3/05/2025 10:21:21 a. m.  
Mnto. rehabilitación de puntos críticos C.A.S  
toluviejo-San Onofre

Sector 2, Ruta 9004 Lorica - San Onofre, Corredor Tolviejo - San Onofre, Inspección de maquinaria y equipo

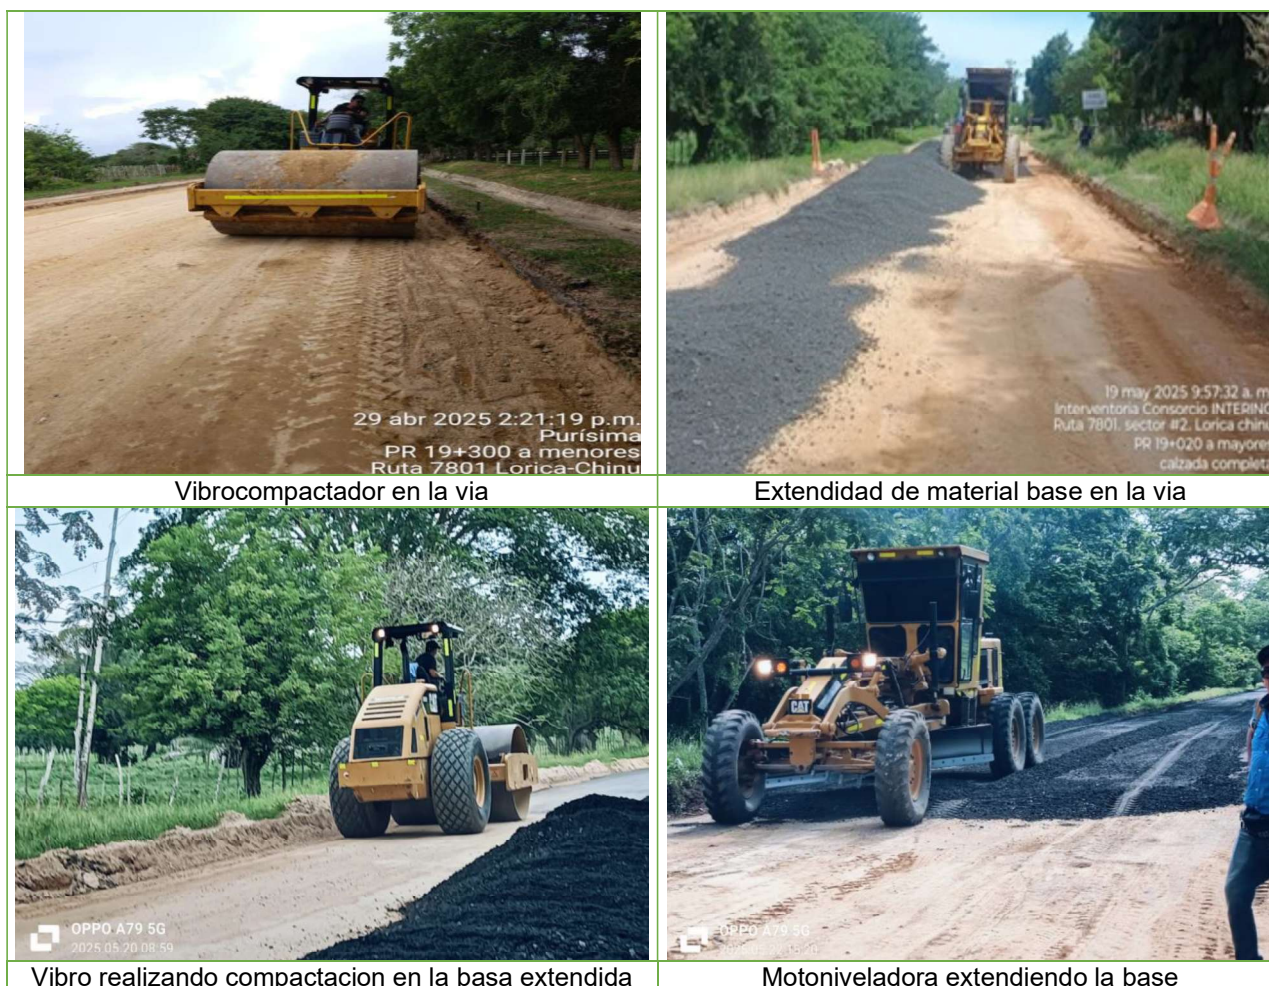
**Registro Fotográfico 21. de Maquinaria y Equipo, utilizados  
Sector 2. RUTA 7801 Lorica-Chinú, Frente de obra PR19+000 AL PR19+900**

En el frente de obra se contó con la siguiente maquinaria amarilla: Motoniveladora, vibro compactador y una volqueta doble troque, los documentos de esta maquinaria y volqueta fueron entregados a la interventoría.
