**REF: CONTRATO No. 4151.010.26.1.0832-2025, CUYO OBJETO "REALIZAR LA INTERVENTORÍA TECNICA, ADMINISTRATIVA, JURIDICA, FINANCIERA, AMBIENTAL Y CONTABLE A LOS CONTRATOS DE OBRA QUE RESULTEN ADJUDICADOS EN EL PROCESO DE LICITACIÓN PÚBLICA No. 4151.010.32.1.0539-2025, CUYO OBJETO ES: "REALIZAR EL MANTENIMIENTO DE VÍAS, OBRAS DE DRENAJE Y DE MEJORAMIENTO DE LAS VÍAS URBANAS Y RURALES DEL DISTRITO DE SANTIAGO DE CALI."**

**ASUNTO: ENTREGA INFORME SEMANAL DE INTERVENTORÍA No. 8**

INFORME No.8

| CONTRATO DE OBRA | | | |
|---|---|---|---|
| OBJETO | REALIZAR EL MANTENIMIENTO DE VIAS, OBRAS DE DRENAJE Y DE MEJORAMIENTO DE LAS VIAS URBANAS Y RURALES DEL DISTRITO DE SANTIAGO DE CALI LOTE 1, EL CUAL COMPRENDE LA INTERVENCION DE 27 TRAMOS VIALES UBICADOS EN LAS COMUNAS 7, 8, 11 Y CORREGIMIENTOS VILLACARMELO, ANDES, PICHINDE, LEONERA, FELIDIA | | |

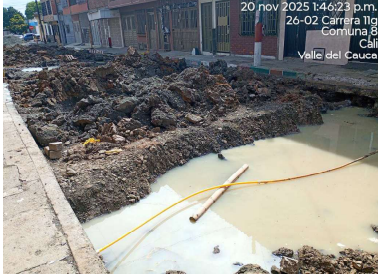
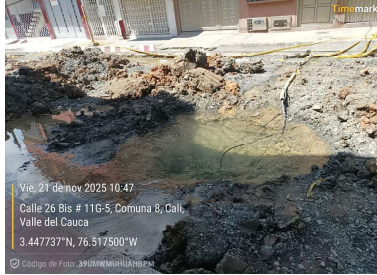
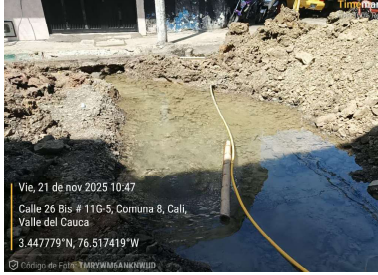
#### TRAMO 12. Calle 26 entre carreras 12 y 11G

| Panorámica general del corredor | Daño en acometida con agua emergiendo en la subrasante | Segundo daño en acometida con agua emergiendo en la subrasante |

| TRAMO | DESCRIPCIÓN |
|---|---|
| Calle 26 entre carreras 12 y 11G | El grupo operativo de la Secretaría de Infraestructura continuó con trabajos de excavación para descubrir domiciliares hasta el 20 de noviembre de 2025. Durante esos trabajos se generaron 4 afectaciones a domiciliares que requieren reparación porque los usuarios no tienen servicio de acueducto desde el sábado anterior y se afectó la red de gas existente. El personal se retira de obra sin finalizar los trabajos. |

| TRAMO 12: El viernes 21 de noviembre de 2025, en visita al corredor realizada por el Contratista e interventoría se encontraron varias afectaciones ocurridas durante la ejecución de excavaciones a cargo del grupo operativo, entre las cuales se listan:<br>* Daño en acometidas que dejó sin servicio de acueducto a los predios con nomenclatura 11G-32, 11G-12 y 11G-14<br>* Afectaciones a la tubería de acueducto con dos puntos en los que el agua emerge sin control y posteriormente se percola por un posible daño del colector de alcantarillado<br>* Acometidas sin excavar<br>Ante esta situación el Contratista realiza llamada a la Secretaría de Infraestructura a quien se le informa el estado del corredor, recibiendo como instrucción adelantar las correcciones necesarias por intermedio del contrato de obra.<br>TRAMO 13: a pesar de las gestiones adelantadas por la supervisión del contrato con la firma ATP, una vez realizadas las conexiones provisionales manifestaron que no ejecutarán la demolición del cárcamo y solicitaron que el contratista de obra ejecute la excavación para posteriormente suspender trabajos mientras se efectúa la construcción de un nuevo cárcamo. Esta situación fue informada a la Entidad Contratante, quien manifestó que requería a la firma ATP para que realice el traslado definitivo de la fibra óptica a la zona de andén, de modo que no se vuelva a afectar la cronología de los trabajos.<br>TRAMO 19: Pendiente la presentación a la Interventoría por parte del contratista la definición de la oferta económica de las alternativas que propuso la Entidad que contendrá el soporte de la estructura de la placa huella.<br>TRAMO 23: Entidad debe definir con la comunidad la viabilidad emitida por PNN. |

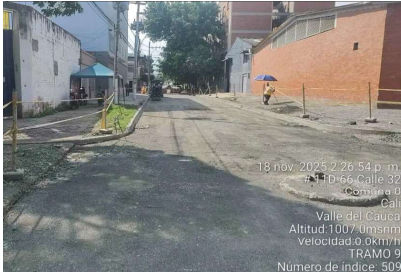
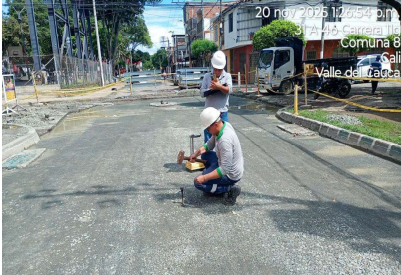
#### TRAMO 9. Carrera 11G entre calles 31A y 32

| Capa de base granular conformada | Capa de base granular conformada | Toma de densidades de campo |

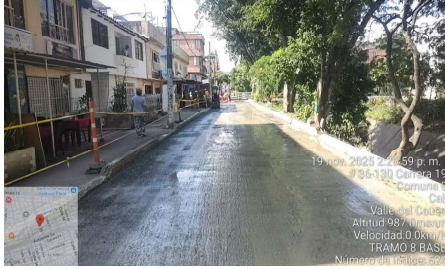
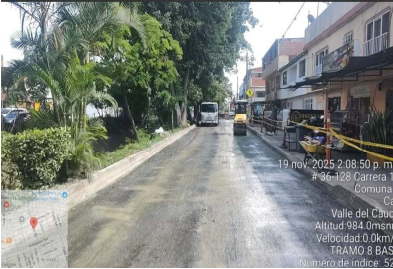
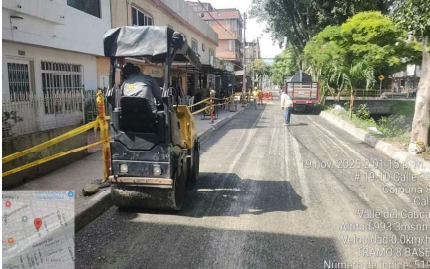
#### TRAMO 8. Calle 39 entre carreras 19 y 20

| Capa de base granular conformada | Capa de base granular conformada | Capa de base granular conformada |

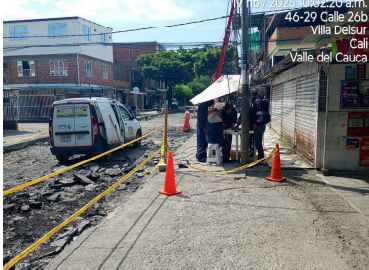
#### TRAMO 13. Calle 26 B entre carrera 46 y 47

| Personal de ATP con provisional aereo de fibra óptica | Personal de ATP con provisional aereo de fibra óptica | |

| TRAMO | DESCRIPCIÓN |
|---|---|
| Calle 26 B entre carrera 46 y 47 | La firma ATP realizó el provisional aéreo de la fibra óptica y retiró cableado de la zona del cárcamo, sin embargo anunció que no realizaría la demolición del mismo. Esta información fue transmitida a la supervisión del contrato. Se recibe la instrucción de reactivar trabajos para ejecutar el proyecto. El Contratista prepara logística para iniciar el próximo Jueves 24 de noviembre. |

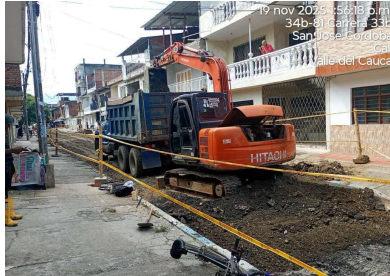
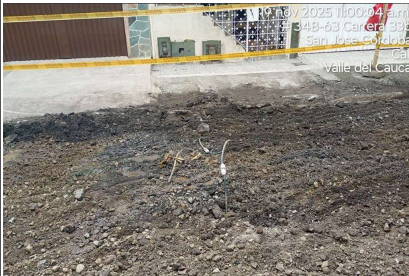
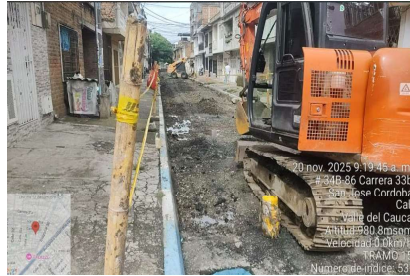
| Trabajos de excavación | | Interferencia por acometidas de acueducto | | Trabajos de excavación | | | |

| TRAMO | DESCRIPCIÓN |
|---|---|
| Carrera 33B entre calles 34B y 35 | Se trabajó en el inicio de la excavación para construcción de la estructura, encontrando interferencia con acometidas de acueducto en cobre instaladas de forma superficial. Adicionalmente se encontró tubería de conexión de uno de los sumideros con la cámara de descarga a 20cm de la superficie, por lo que se afectó con la retroexcavadora. Para el caso de las acometidas, el contratista restableció el servicio de acueducto a los usuarios, sin embargo es necesario que se autorice la profundización de las mismas, debido a que quedan inmersas en la capa de base granular. |

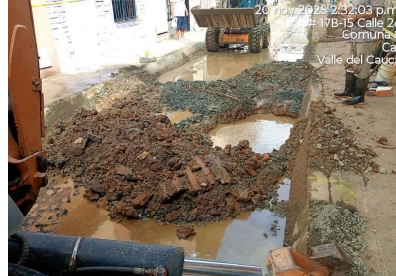
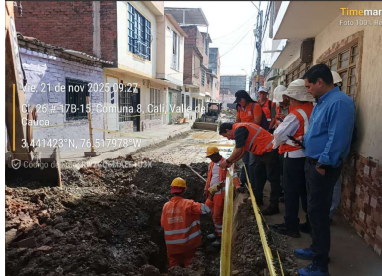
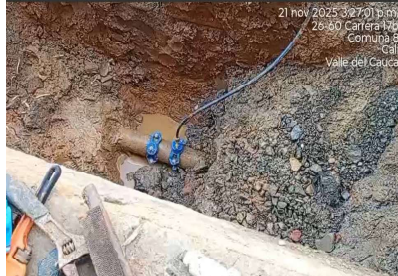
| Daños de acometidas durante excavación | | Visita supervisión del contrato y enlace con EMCALI | | Reparación en red manriz de acueducto | | | |

| TRAMO | DESCRIPCIÓN |
|---|---|
| Carrera 17B1 entre Calles 26 y 27 | El 19 de noviembre, se inició con la demolición de la carpeta existente. El Jueves 20 se inicia la excavación, encontrando interferencia con acometidas superficiales que son reparadas. Posteriormente se detecta filtración de agua que corresponde a la red matriz de la cuadra en tubería de asbesto cemento de 3". El Viernes 21 de noviembre se realiza visita con la Supervisión y la profesional de enlace con EMCALI. La Secretaría de Infraestructura gestiona con EMCALI la reparación del daño sin conseguir resultado. Se define que el contratista lo atienda con el plomero y que se presente un presupuesto de la actividad. |

| TRAMO 4: Durante comité técnico No.10 realizado en 19 de noviembre de 2025 la Supervisión del contrato direcciona al Contratista para que se inicien los trabajos en el tramo. En consideración al cruce de información que se ha presentado entre EMCALI y la Entidad contratante respecto al estado de las redes en este corredor, de la que se derivó inicialmente su retiro de la meta física del contrato, esta interventoría recomendó que se solicite a EMCALI un concepto actualizado que condense las acciones que llevaron a indicar que los daños inicialmente reportados no corresponden al tramo a intervenir. |

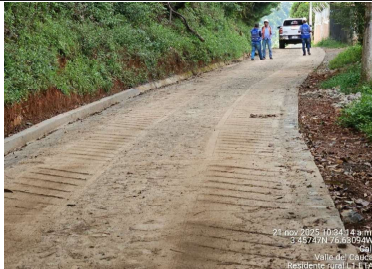
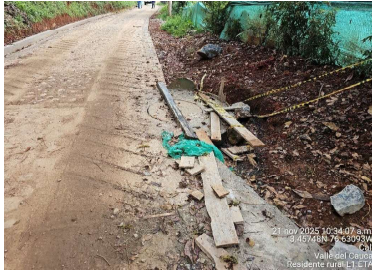
| Placa terminada | | retiro de material de construcción en la vía | | | | | |

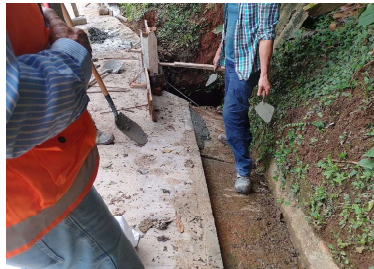
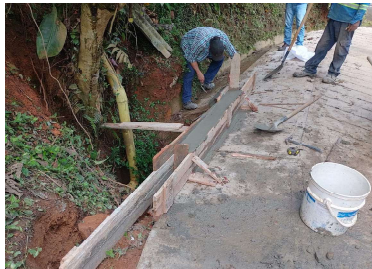
| Ajuste de desnivel entre cuneta existente y sobreaño | | Reforzo de guardarruedas de la alcantarilla | | | | | |

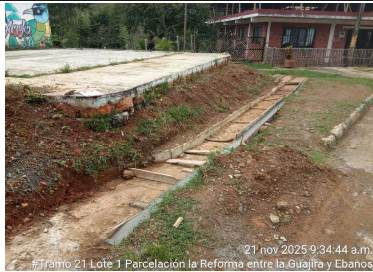
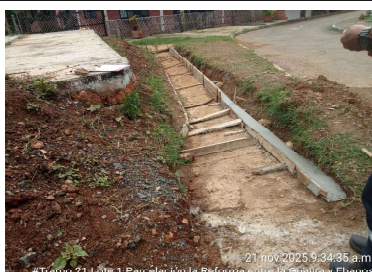
| Fundicion de Bordillo Externo | | Fundicion de Bordillo Externo | | | | | |

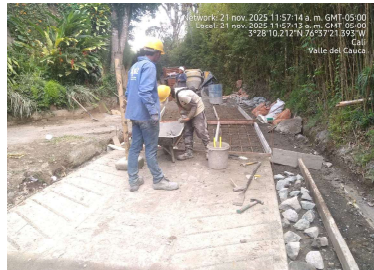
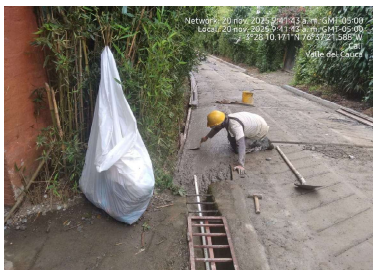
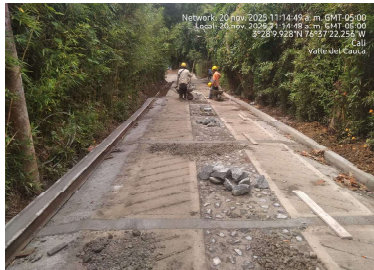
| Instalación de formaleta para sobre ancho y formaleta para placa huella reforzada | | Fundicion de cuneta costado izquierdo bajando | | fundición de bordillo de cuneta izquierda bajando | | | |

| TRAMO | DESCRIPCIÓN |
|---|---|
| Vereda las nieves altas sector los geranios | Se realizó fundición de sobre ancho y cunetas en ambos costados, se plantea que el empalme se lleve a cabo con refuerzo, a esto la esta la Secretaria solicita exponerlo en comité junto con una medida de mitigación para la evacuación de aguas tanto de la obra como del sector. |

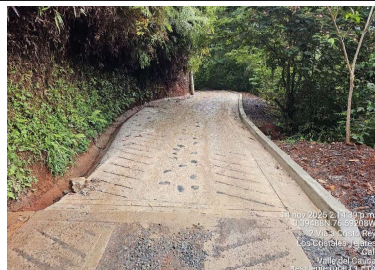
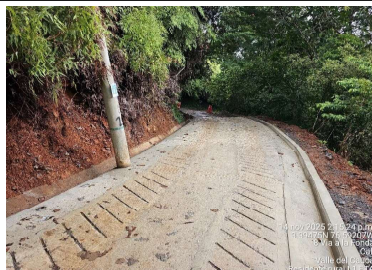
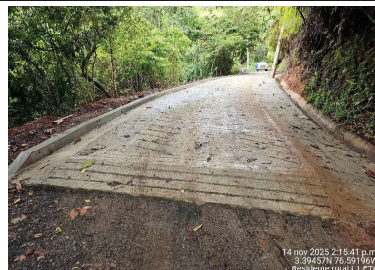
| Inicio placa huella | | Intermedio de placa huella | | Final placa huella | | | |

| TRAMO | DESCRIPCIÓN |
|---|---|
| Sector Bocatorma vereda la Fonda | Continua pendiente gestión de la Secretaría de Infraestructura de coordinación con la UAESP para la reubicación de un poste que genera interferencia con el alineamiento de la vía. A la fecha se espera instrucción, provisionalmente la Secretaría solicitó pintar el poste para brindar algo de seguridad y poder continuar con los trabajos en el tramo. La secretaria se pronunció con 3 alternativas para el mejoramiento de la zona de perdida de material las cuales se le enviaron al contratista para su evaluación económica y posterior aprobación. Ya están terminados los trabajos de esta placa huella. |

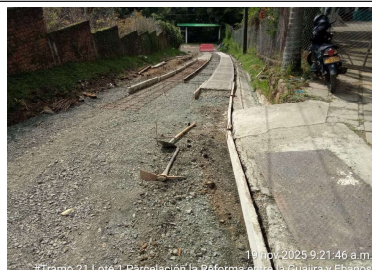
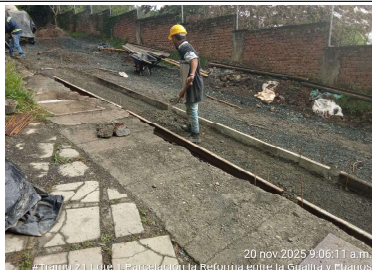
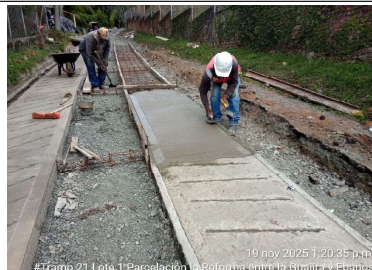
| Instalación de formaleta | | Instalación de formaleta | | Fundicion de placa huella reforzada | | | |

| TRAMO | DESCRIPCIÓN |
|---|---|
| Parcelación la Reforma entre la Guajira y Ebanos | A la fecha se llevan fundidas 60ml de placa huella reforzada. |

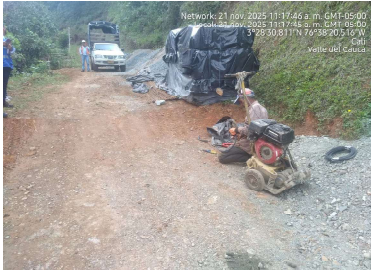
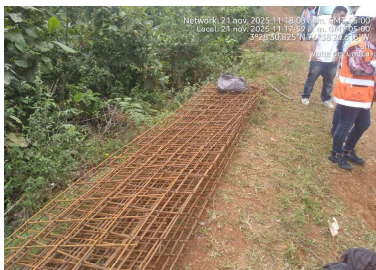
| Acopio de material | | | Flejado de acero | | Riego de subbase | | |

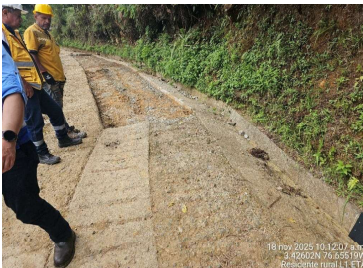
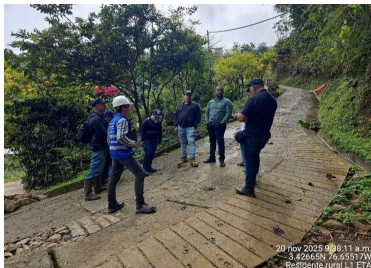
| Tramo demolido | | | Demolición en curva | | Reunión con personal de PNN y Secretaria de Infraestructura definición de estructura solicitada por la comunidad | | |

| Via puesto de Salud peñas blancas el Hospital | | | Están en demoliciones de placa existente. Se realiza visita técnica con personal de PNN y Secretaría de Infraestructura para definición de una placa huella nueva solicitada por la comunidad, donde dan viabilidad para su construcción. | | | | |

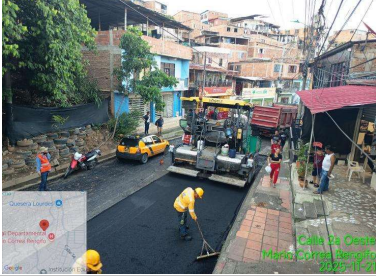
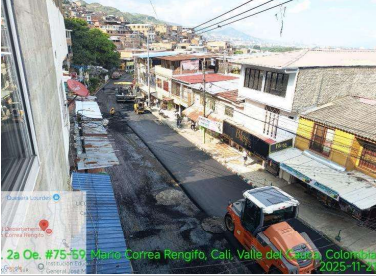
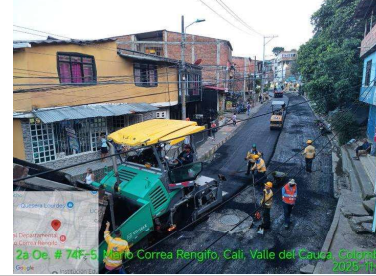
| <p>Instalación de carpeta asfáltica en<br/>Calle 2 oeste entre calle 2BIS oeste y carrera 75A - Comuna 18</p> | <p>Instalación de carpeta asfáltica en<br/>Calle 2 oeste entre calle 2BIS oeste y carrera 75A - Comuna 18</p> | <p>Instalación de carpeta asfáltica en<br/>Calle 2 oeste entre calle 2BIS oeste y carrera 75A - Comuna 18</p> |

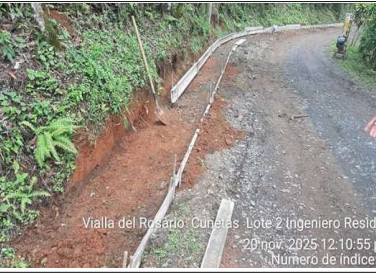
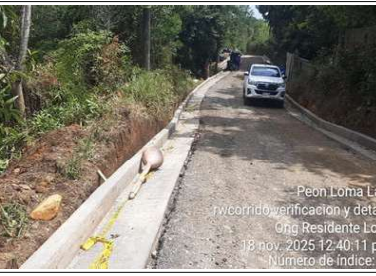
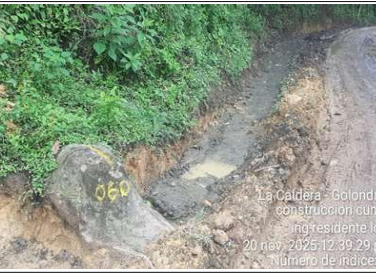
| <p>Pista para fundir cunetas en concreto,<br/>VIA VILLA DEL ROSARIO - LA PAZ</p> | <p>Cuneta fundida en concreto, lista para limpieza y detalles,<br/>VIA PEON - LOMA LARGA - PANCE</p> | <p>Alistamiento, instalación material Roca muerta<br/>VIA LA CALDERA - GOLONDRINAS</p> |

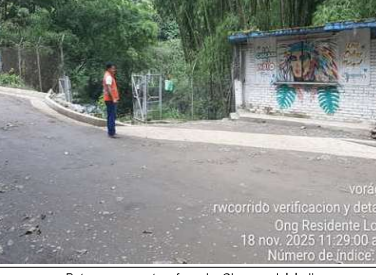
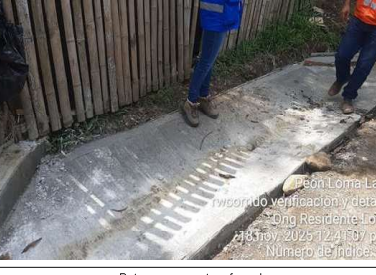
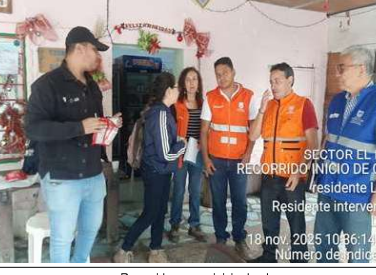
| <p>Batea en concreto reforzado, Chorrera del Indio<br/>VIA VORAGINE - PUEBLO PANCE</p> | <p>Batea en concreto reforzado<br/>VIA PEON - LOMALARGA - PANCE</p> | <p>Recorrido para reinicio de obra<br/>VIA EL PATO - PANCE</p> |
