## **INFORME FINAL DE INTERVENTORIA**

### **CONTRATO DE INTERVENTORIA N°. 1570 de 2021**

**Interventoría Técnica, Administrativa, Financiera y Ambiental para el Mejoramiento de los Corredores del Sur del Tolima, dentro del Programa de Obra Pública “*Concluir y Concluir para la Reactivación de las Regiones*” en el Departamento del Tolima**

### **TOMO 2: PROYECTO ATACO - PLANADAS**

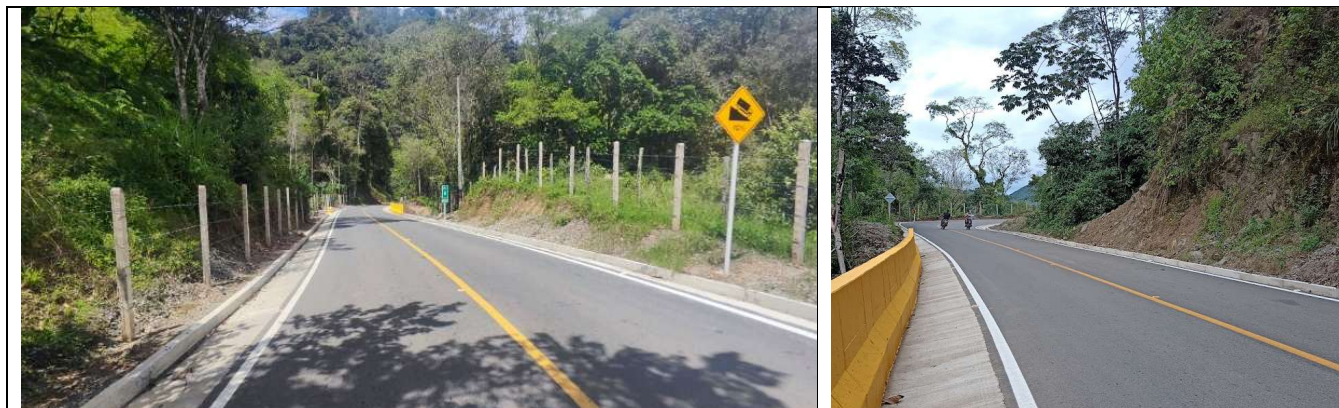
**Ilustración 1. Intervención Sector La Brecha K7+740 al K8+200**

Como obras complementarias se ejecutó la reposición de cercas en concreto con alambre de púas, la señalización horizontal con demarcación, tachas y marcas en muros y cabezotes, además de la instalación de señalización vertical reglamentaria, preventiva e informativa. En la Ilustración 1 se muestra un breve registro fotográfico de la intervención realizada en el sector.

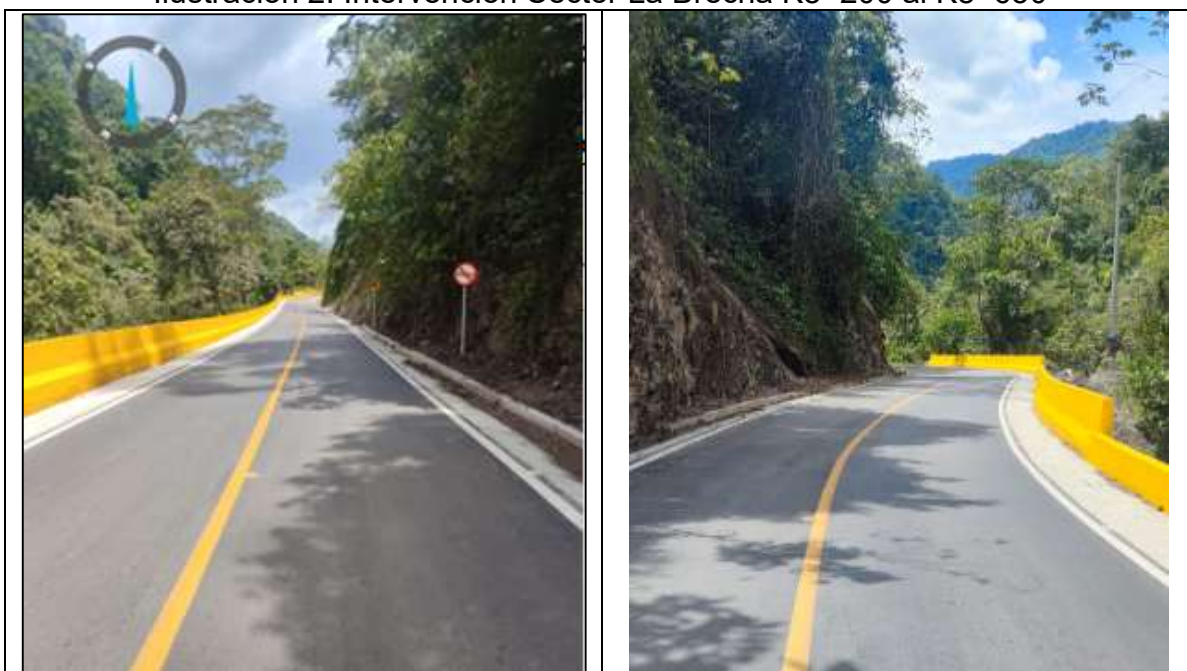
Ilustración 2. Intervención Sector La Brecha K8+200 al K8+650

Finalmente, el tramo quedó debidamente señalizado con líneas de demarcación, tachas reflectivas, demarcación en muros y cabezotes de obras transversales, además de la instalación de señalización vertical reglamentaria y preventiva. En la Ilustración 2 se muestra un breve registro fotográfico de la intervención realizada en el sector:

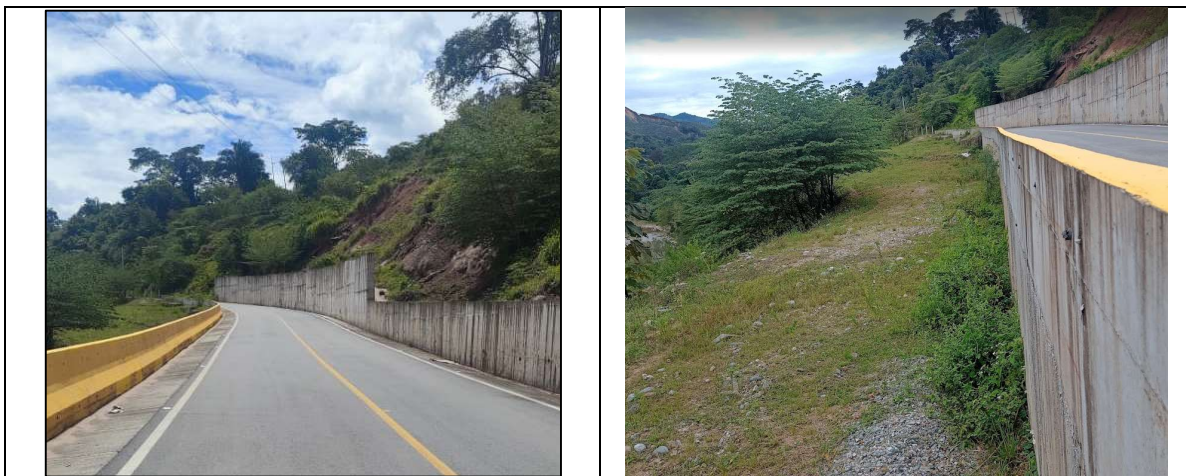
Ilustración 4. Sector El Condor K20+951 al K21+091

Finalmente, el tramo quedó debidamente señalizado con líneas de demarcación, tachas reflectivas, demarcación vial en barreras, cabezotes de obras transversales y señalización vertical reglamentaria. En la Ilustración 4 se muestra un breve registro fotográfico de la intervención realizada en el sector:

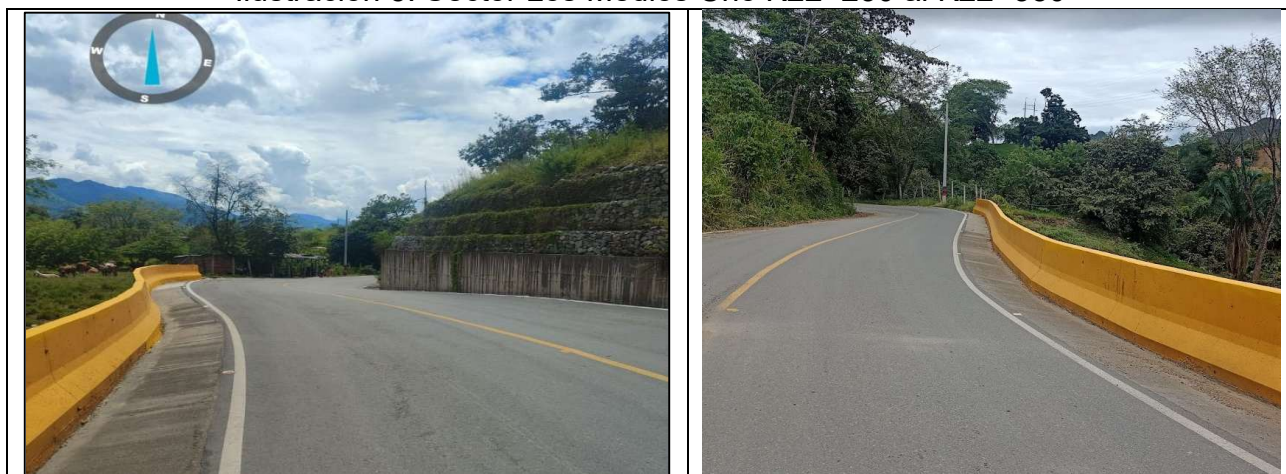
Ilustración 5. Sector Los Medios Uno K22+230 al K22+350

En la estructura del pavimento se dispuso una subbase granular de 0,25 m, una base granular de 0,25 m, la imprimación y la colocación de mezcla asfáltica MDC-19 en dos capas compactas de 0,065 m cada una, alcanzando un espesor total de 0,13 m. Asimismo, se construyeron cunetas en ambos costados de la vía, se instalaron cercas y se ejecutó la señalización horizontal y vertical del tramo. En la Ilustración 5 se muestra un breve registro fotográfico de la intervención realizada en el sector:

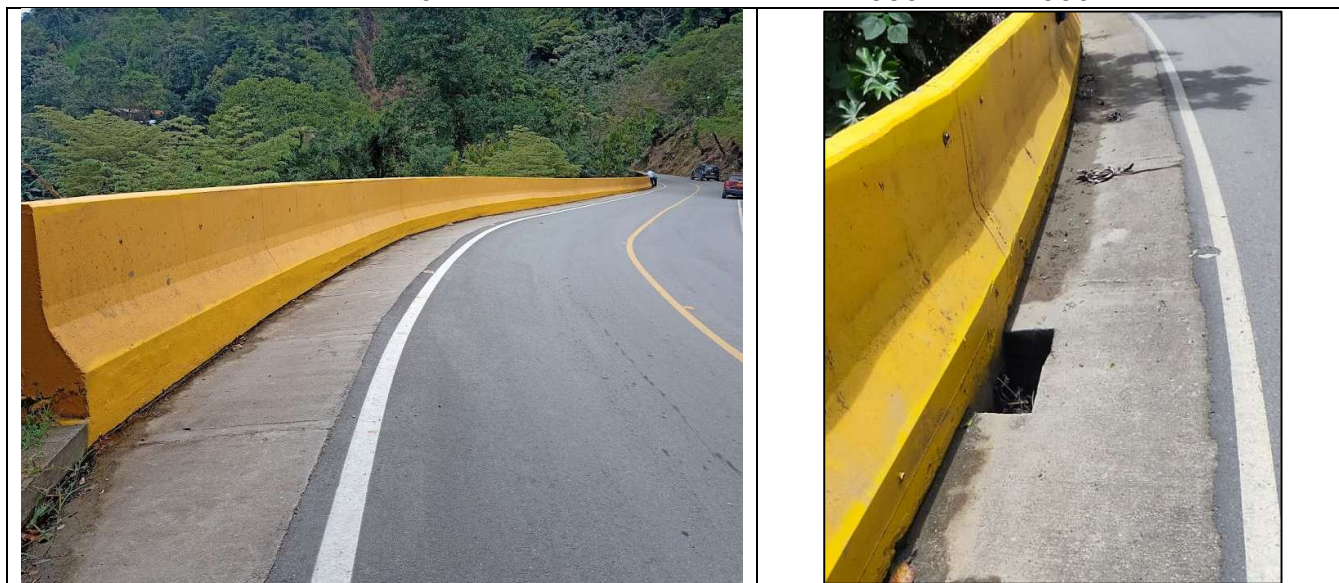
Ilustración 6. Sector Los Medios Dos K22+350 al K22+500

Se realizaron los rellenos de muros y el mejoramiento de la subrasante, la construcción de filtros en el muro de la margen izquierda y un filtro vial de 150 m por la margen derecha. En la estructura de la vía se dispuso una subbase granular de 0,25 m, una base granular de 0,25 m, la imprimación y la colocación de mezcla asfáltica MDC-19 en dos capas compactas de 0,065 m, para un espesor total de 0,13 m. Finalmente, se construyeron cunetas en ambos costados, se instalaron cercas y se ejecutó la señalización horizontal y vertical del tramo. En la Ilustración 6 se muestra un breve registro fotográfico de la intervención realizada en el sector:

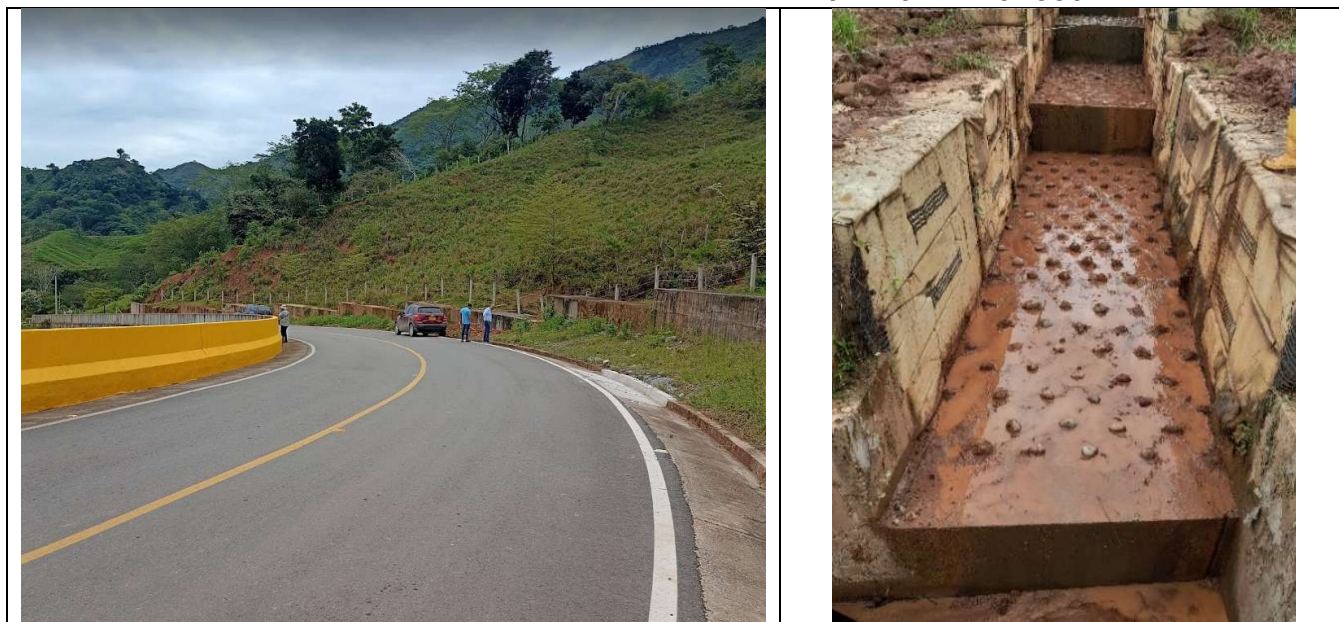
Ilustración 7. Sector El Hundimiento K29+740 al K29+850

En la vía se ejecutó el mejoramiento de la subrasante, instalación de subbase y base granular de 0,25 m cada una, imprimación y mezcla asfáltica MDC-19 en dos capas de 0,065 m (espesor total 0,13 m). Finalmente, se construyeron cunetas laterales, se colocaron cercas y se instaló la señalización horizontal y vertical. En la Ilustración 7 se muestra un breve registro fotográfico de la intervención realizada en el sector.

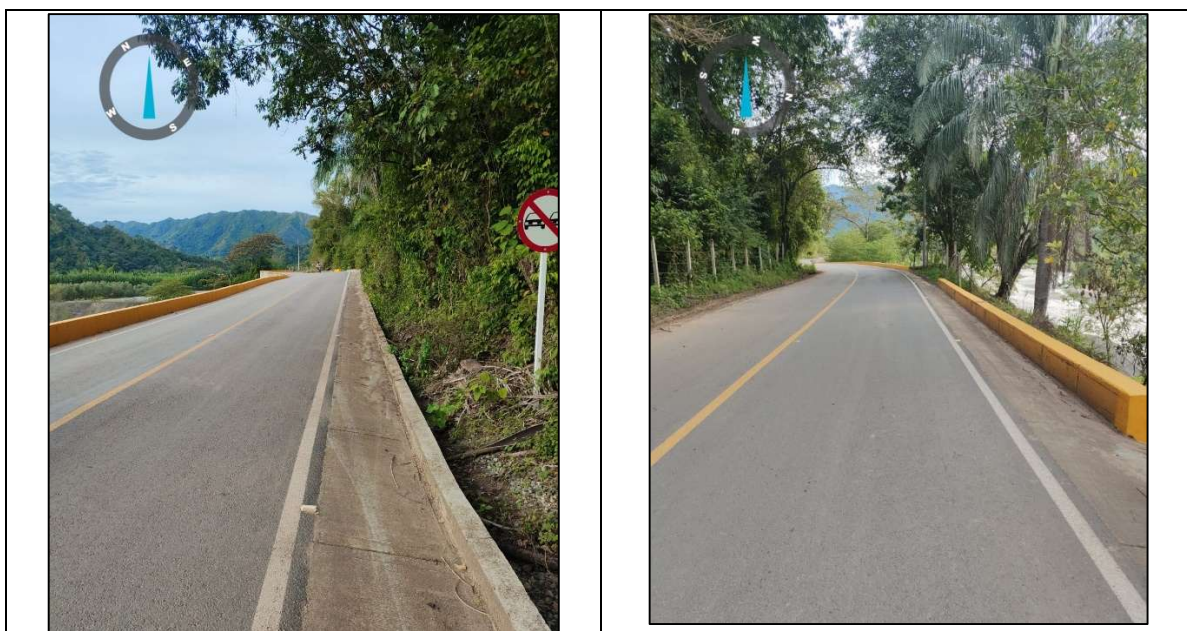
Ilustración 8. Sector Espolones K36+400 al K38+673

para reforzar la seguridad vial. En la Ilustración 8 se muestra un breve registro fotográfico de la intervención realizada en el sector.
