# GOBERNACIÓN DEL TOLIMA

CONTRATO DE OBRA 2096 DE 2022

OBJETO: “CONTRATAR EL MEJORAMIENTO DE LA VÍA  
ATACO – PLANADAS EN EL DEPARTAMENTO DEL  
TOLIMA”

INFORME MENSUAL No. 2  
JUNIO 2022

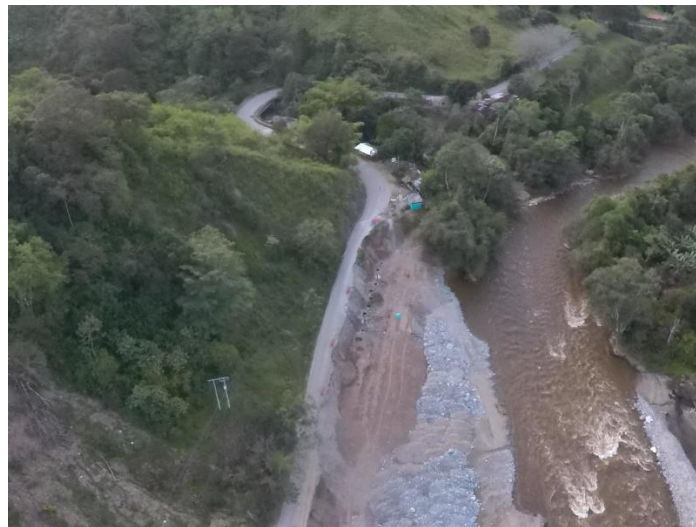
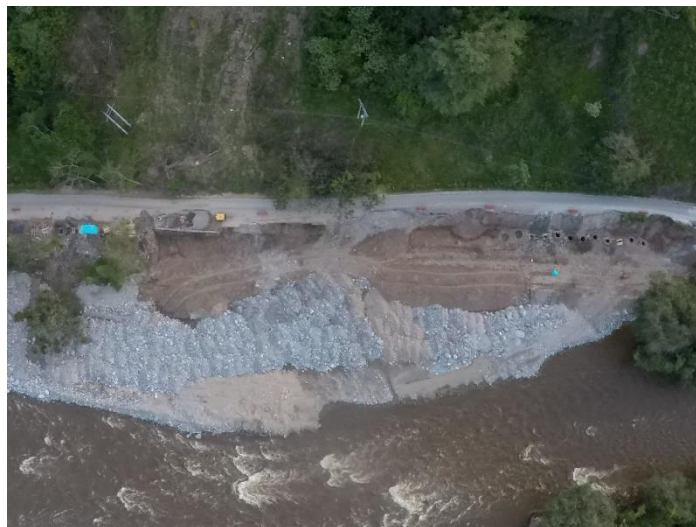
- Excavaciones en material común de la Explanación y Canales: este ítem se desarrolló para las labores de conformación de jarillones en el cauce del río, con el fin de recuperar y proteger los taludes de la banca de la vía, aledaños al río; en los puntos del corredor vial Ataco – Planadas, donde se presentaron las pérdidas de banca de vía, que a su vez ocasionaron cierres parciales y totales de la vía.

Fotografía. 01. K16+180

Fotografía 02. K16+180

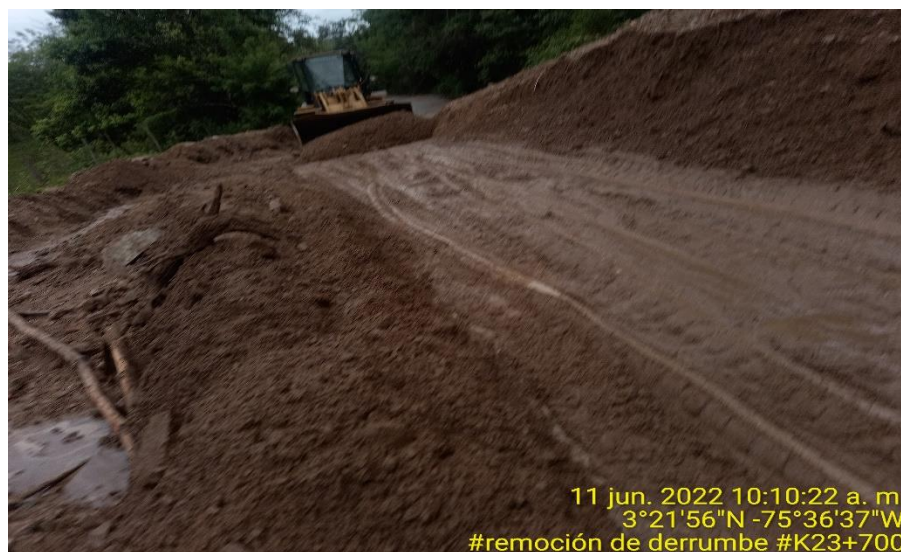
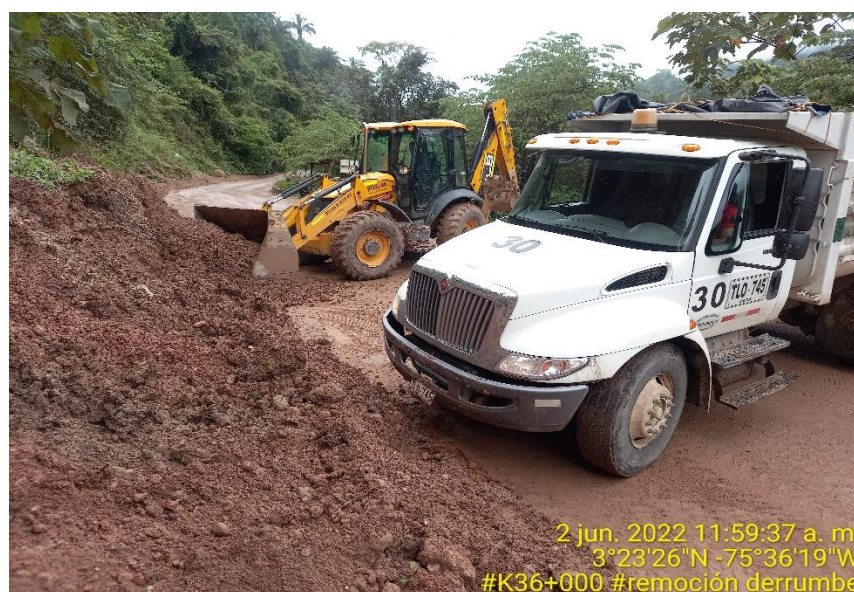
- Remoción de Derrumbes: Debido a temporadas invernales, Se atendieron cada vez más las actividades de remoción de derrumbes presentes a lo largo de la vía y en cantidades elevadas, esto con el fin de garantizar la segura transitabilidad por parte de los usuarios de la vía, dentro de esta actividad se involucraron actividades de cargue y transporte de los materiales provenientes de estos desplazamientos de taludes o del terreno natural depositados sobre la vía y que se convirtieron en obstáculo para la libre circulación vehicular.

Fotografía 03. K23+700

Fotografía 04. K36+000

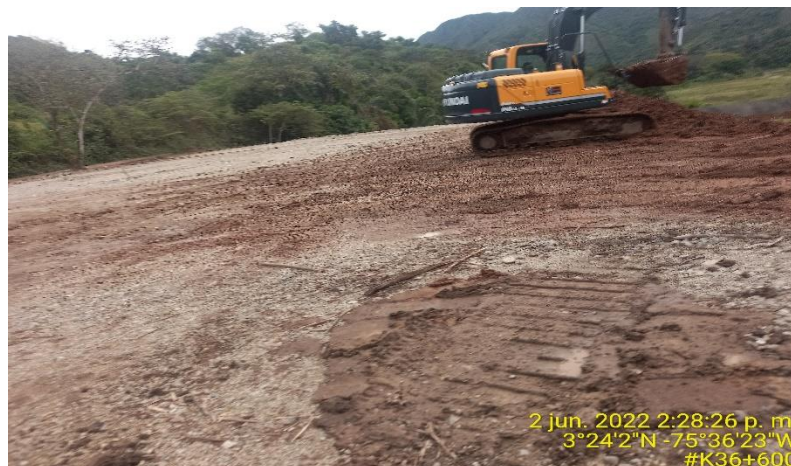
Fotografía 05. K36+600

- Conformación de sitios de disposición de sobrantes: Esta actividad fue desarrollada con el fin de conformar sitios de disposición de todo el proceso producto de las actividades de remoción de derrumbe generadas por las condiciones naturales de la zona, acorde a las especificaciones técnicas.

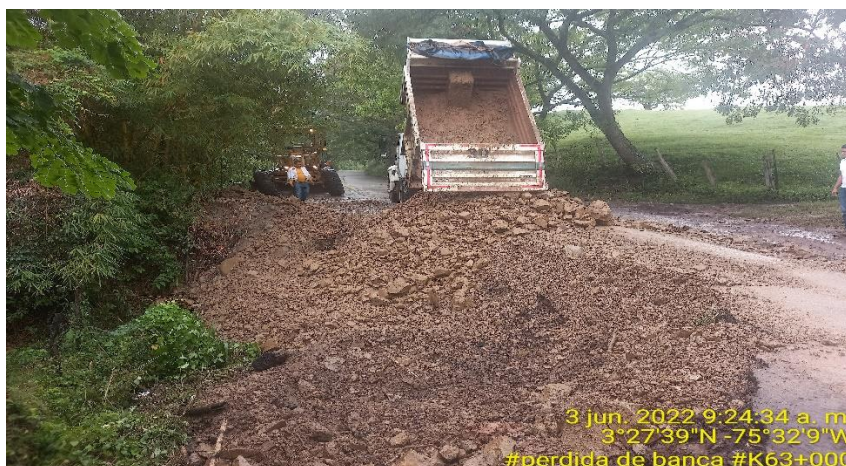
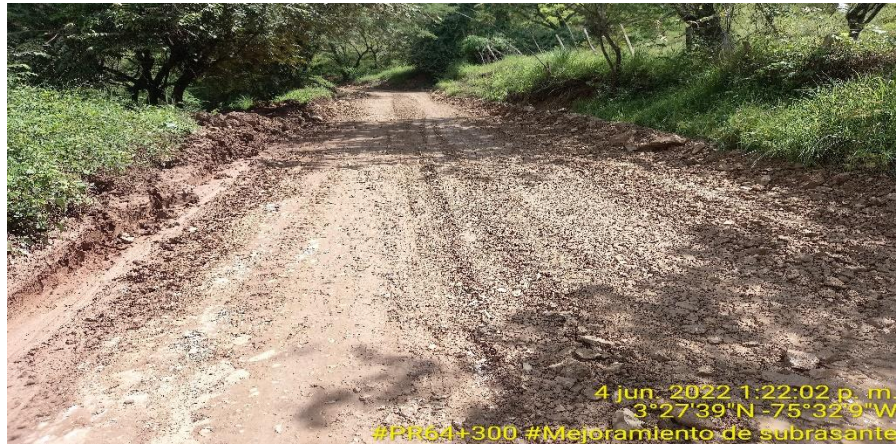
- Mejoramiento de la Subrasante con material tamaño máximo de 4" (incluye Suministro, Colocación, Compactación Transporte): debido a la elevada fluencia de tráfico vehicular pesado constante se ha evidenciado un deterioro progresivo de algunos tramos de la vía Ataco - Planadas, por esta razón se procedió a instalar material granular, con su respectivo proceso de conformación y compactación, en los sitios en los cuales se presentan condiciones críticas, mejorando la seguridad y comodidad para su tránsito.

Fotografía 06. K63+000

Fotografía 07. K64+300

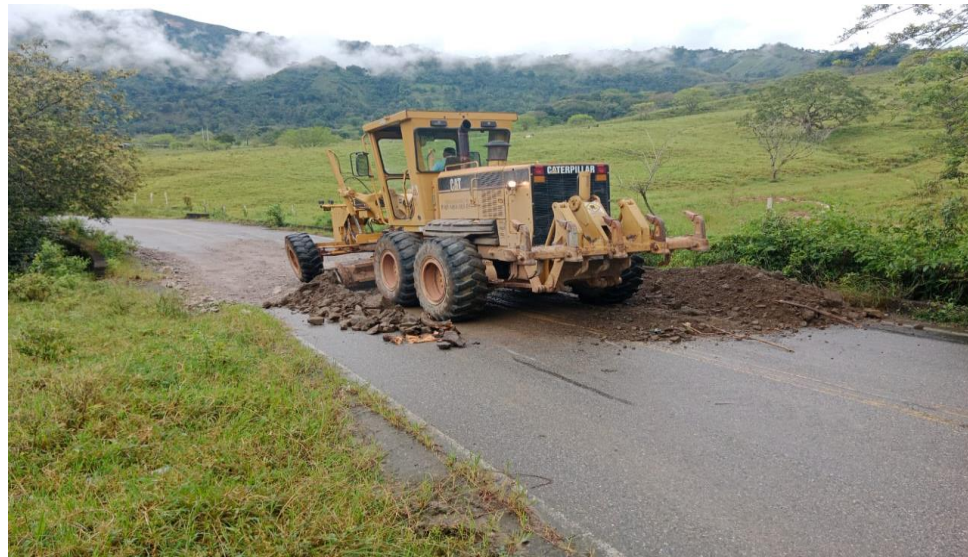
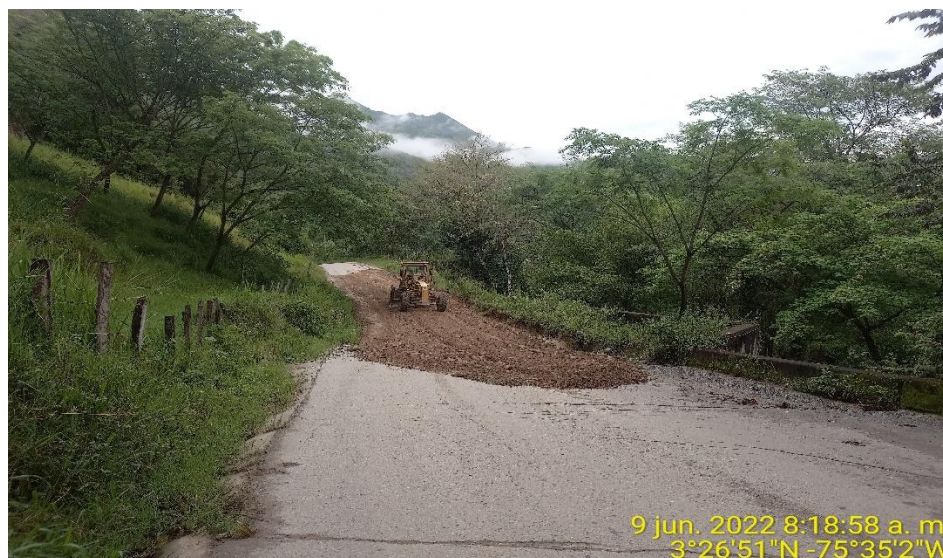
- Conformación de la calzada existente: este trabajo consiste en la conformación, la renivelación y la compactación del afirmado existente, así como la conformación y limpieza de cunetas existentes: Estas actividades se realizaron en los sitios donde no existe carpeta asfáltica, para brindar seguridad y comodidad a los usuarios del corredor vial Ataco – Planadas.

Fotografía 08. K5+300

Fotografía 09. K42+000

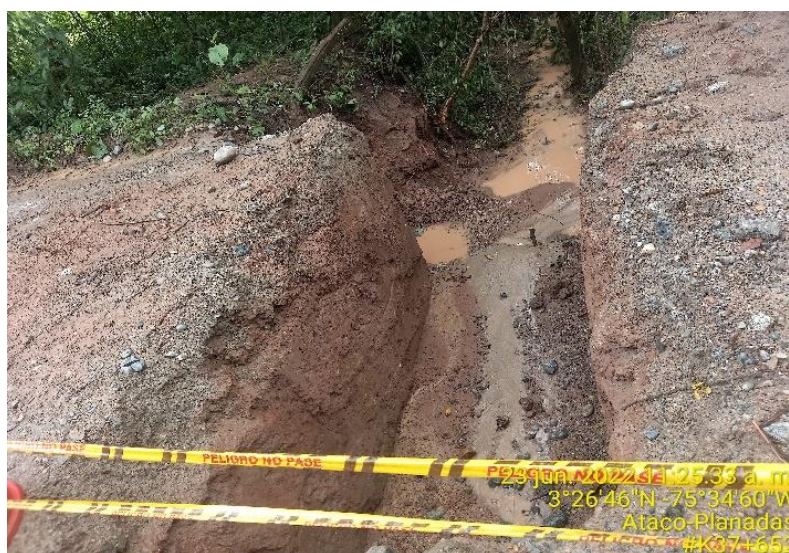
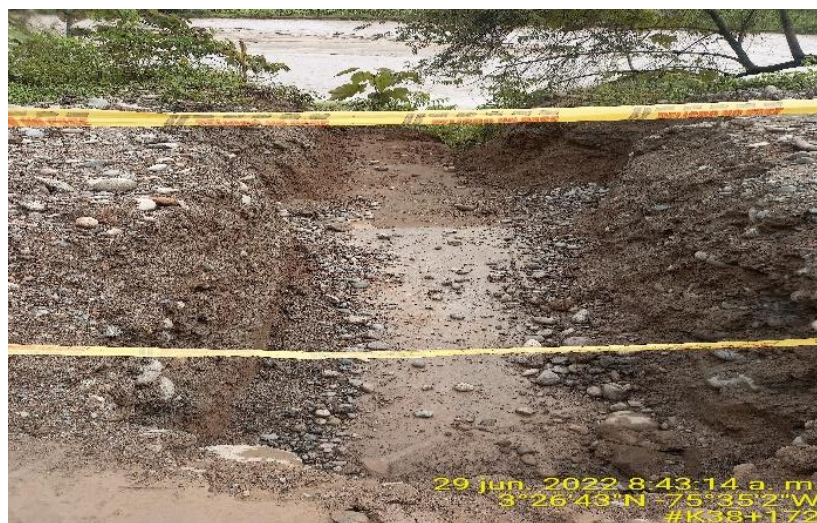
- Excavaciones varias sin clasificar: Se procedió a realizar la construcción de obras de drenaje como las alcantarillas, realizando la excavación de uno de los márgenes hacia la mitad, para realizar actividades de solado e instalación de tubería, garantizando a su vez la circulación vehicular por el carril contrario.

Fotografía 10. K37+652

Fotografía 11. K38+172

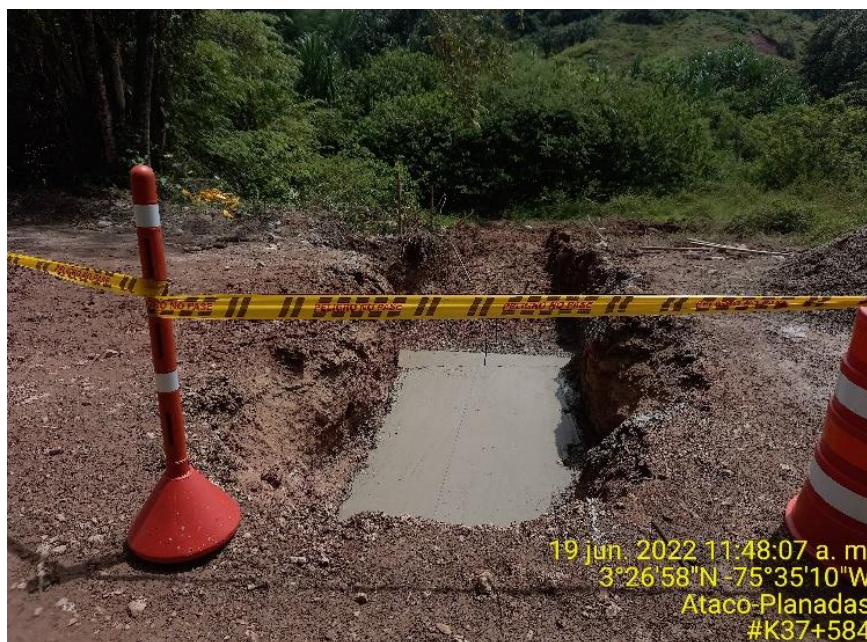
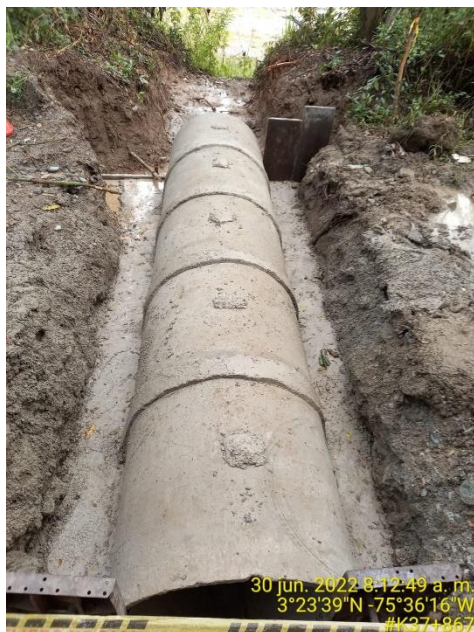
- Concreto de resistencia de 14 Mpa: Esta actividad comprende la realización de actividades correspondientes a fundición de solados de limpieza para las alcantarillas, con el fin de tener una base para posteriormente realizar la instalación de la tubería correspondiente y comprende también las actividades de fundición del atraque y el proceso de anillado para los tubos de concreto ya instalados en cada alcantarilla.

Fotografía 12. K37+584

Fotografía 13. K37+867

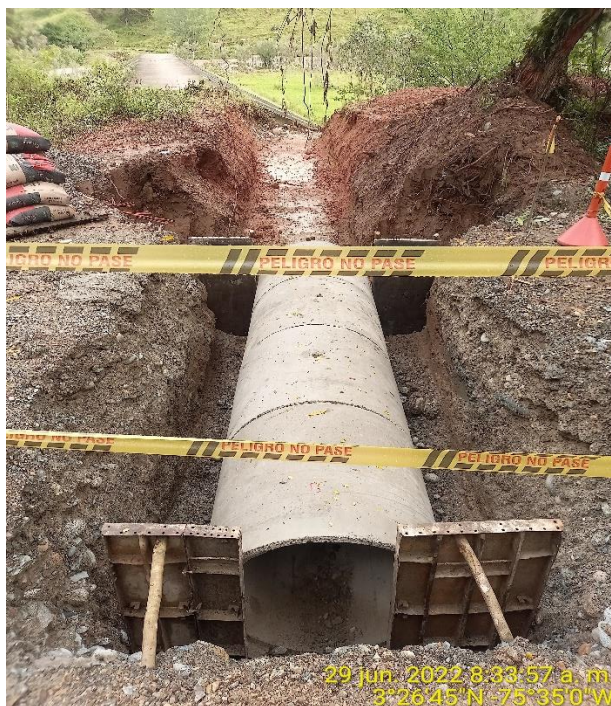
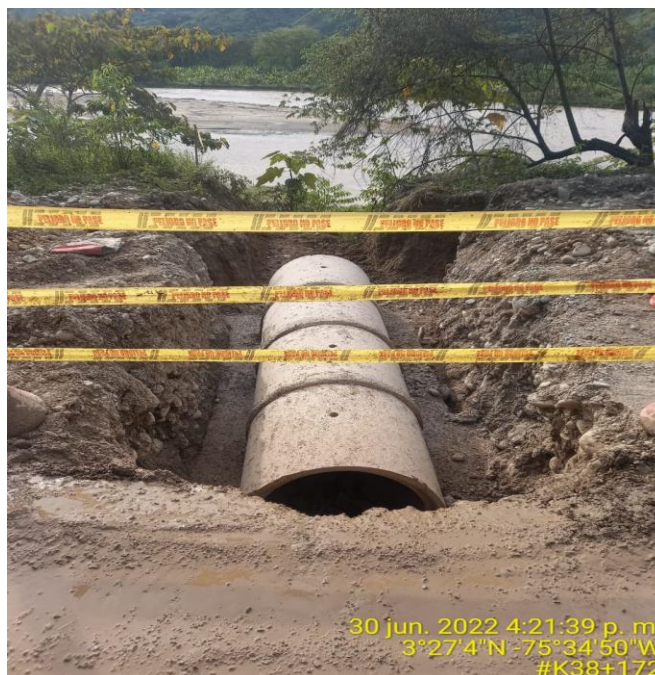
- Tubería de concreto reforzado 21 Mpa de 900 mm de diámetro interior: Esta actividad corresponde a la instalación de tubos de concreto de 36 pulg. como parte del proceso constructivo para la construcción de obras de drenaje tipo alcantarillas.

Fotografía 14. K37+800

Fotografía 15. K38+172
