## INFORME MENSUAL DEL CONTRATISTA

### GOBERNACIÓN DEL TOLIMA CONTRATO DE OBRA No. 2096 DE 2022

**OBJETO: “MEJORAMIENTO DE LA VIA ATACO-PLANADAS EN  
EL DEPARTAMENTO DEL TOLIMA”**

**INFORME MENSUAL No. 3  
JULIO DE 2022**

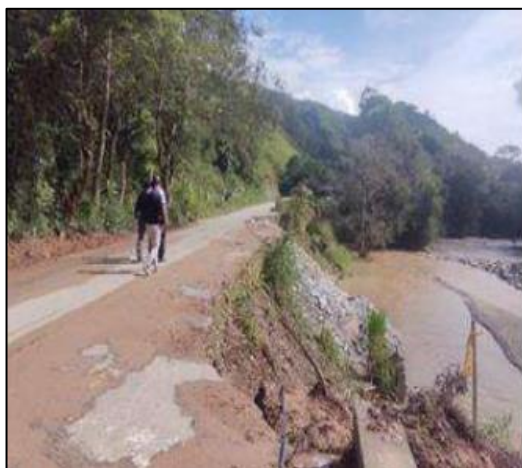
Fotografía # 1 K16+200 estado inicial  
Caño Fisto.

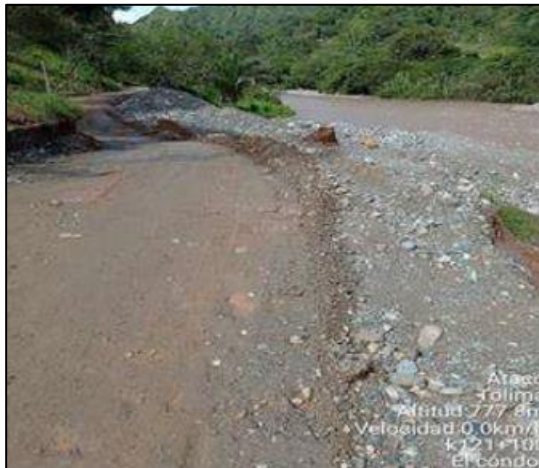
Fotografía # 2 K21+100 Estado inicial El  
Condor.

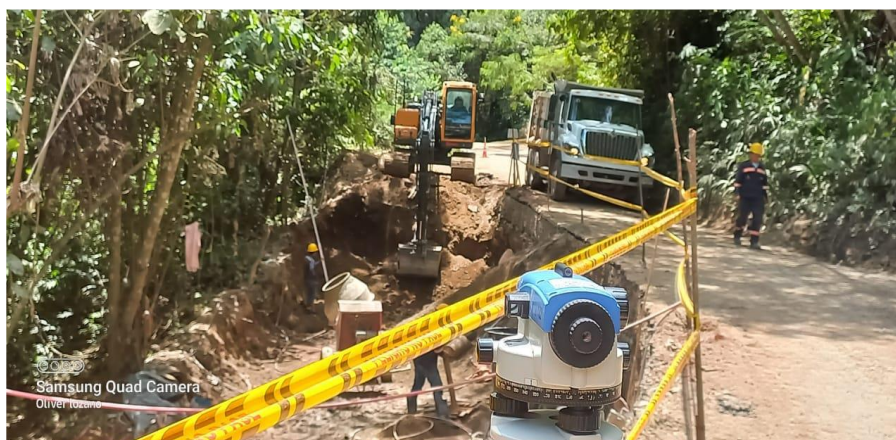
Pr 22+400 Localización y replanteo

Tramo Ataco – Planadas, esta actividad consiste en la localización de la vía a construir, chaflanes para cortes de talud, cajeos y localización de las estructuras hidráulicas y de contención para definir sitios a intervenir. Localización y replanteo de los ejes de caisson K21+100, K22+400

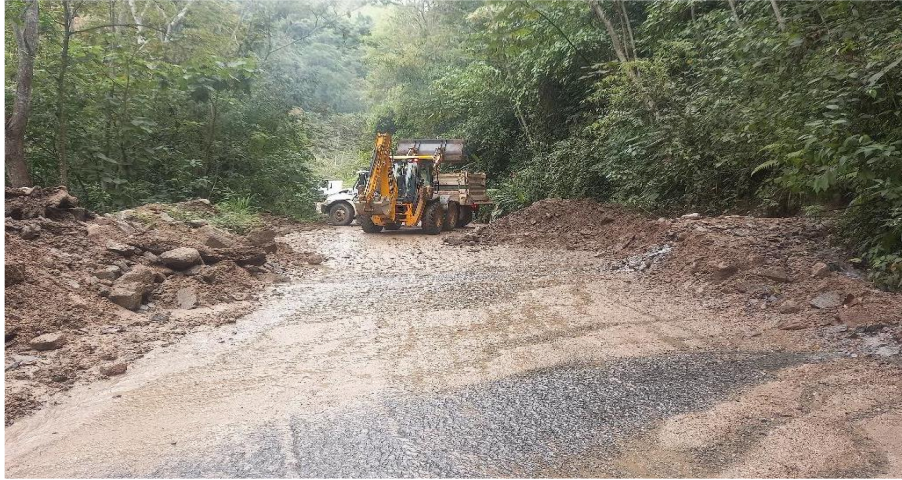
Fotografía #3 Remoción de derrumbes K8+100 al K10+700 sector la Brecha

Debido a temporadas invernales, se atendieron cada vez que ocurrieron los eventos de derrumbes sobre la vía, mediante la ejecución de las actividades de remoción de derrumbes presentes a lo largo del corredor vial Ataco – Planadas, y en cantidades elevadas, esto con el fin de garantizar la segura transitabilidad por parte de los usuarios de la vía, dentro de esta actividad se involucraron actividades de cargue y transporte de los materiales provenientes de estos desplazamientos de taludes o del terreno natural depositados sobre la vía y que se convirtieron en obstáculo para la libre circulación vehicular.

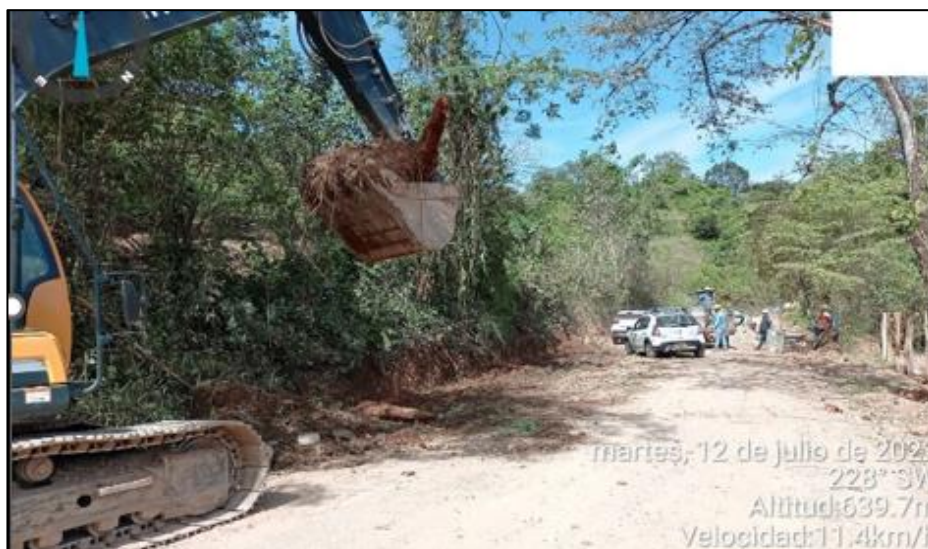
Fotografía # 4. Explanaciones y corte de talud K36+700 (Sector espolones)

Las actividades de excavación y explanación realizadas para el presente periodo, se realizaron en los sitios donde se construyen muros de contención para atención de sitios críticos, mencionados a continuación: K28+900 y en diferentes puntos del tramo Los Espolones,

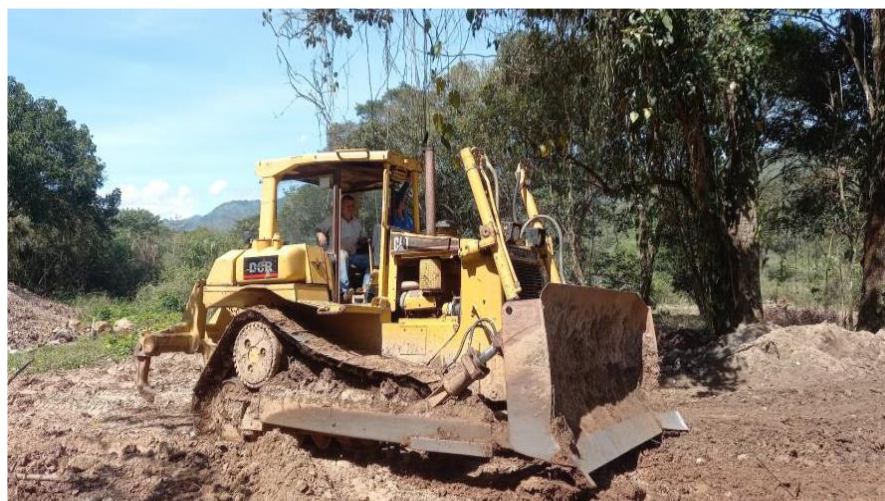
Fotografía # 5. Conformación de sitio de disposición de sobrantes K36+600

Esta actividad fue desarrollada con el fin de conformar sitios de disposición de todo el proceso producto de las actividades de remoción de derrumbe y de material proveniente de excavaciones y explanaciones; generadas por las condiciones naturales de la zona, acorde a las especificaciones técnicas.

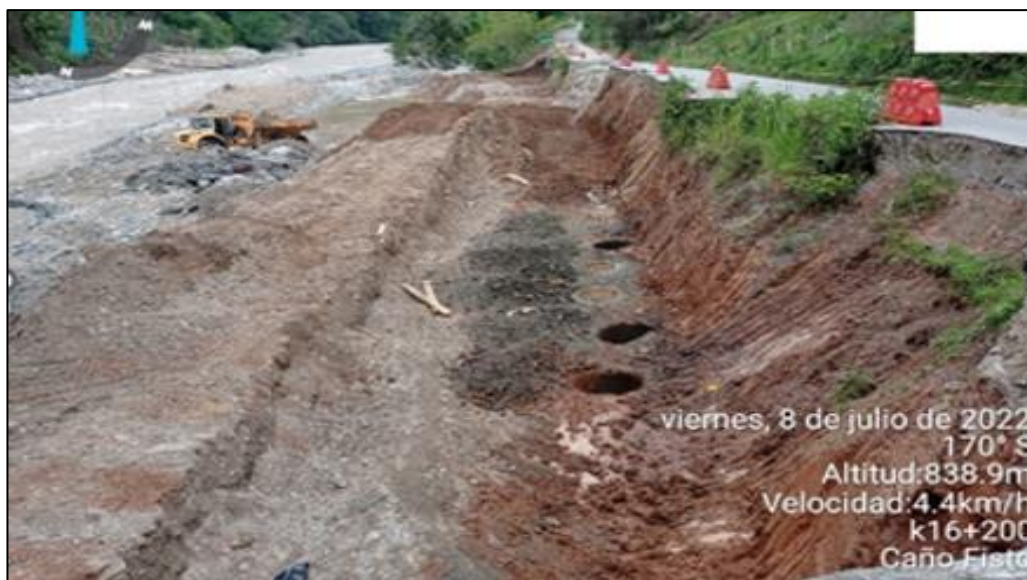
Fotografía # 6. Excavaciones varias para muro K16+200

Este trabajo consiste en la excavación necesaria para las fundaciones de las estructuras a construir para dar solución a los diferentes puntos críticos definidos del corredor vial, de acuerdo con los alineamientos, pendientes y cotas indicadas en los planos. Al termino de cada jornada laboral, los sitios quedaron libres de materiales

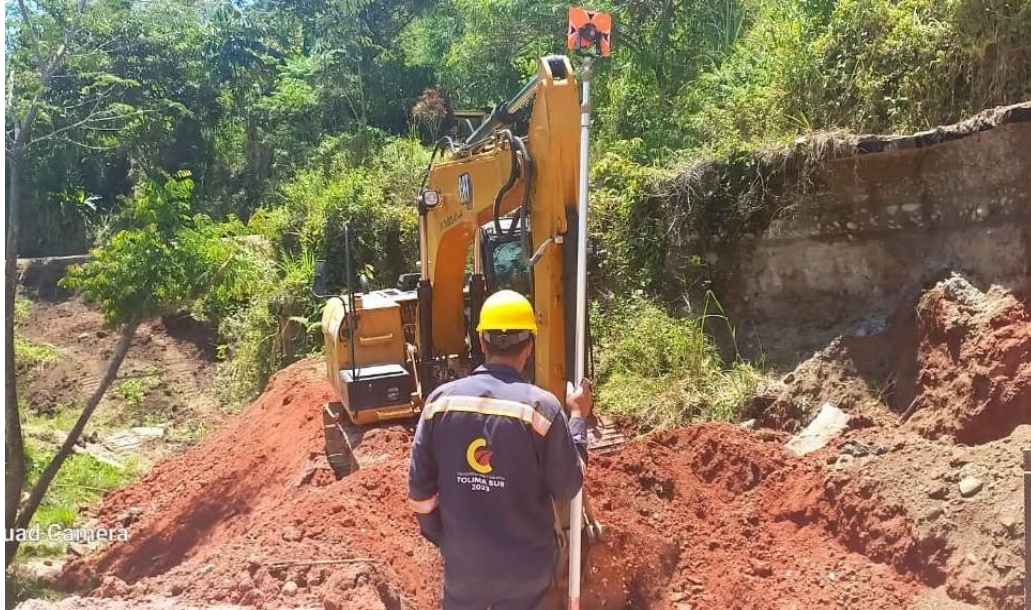
Fotografía # 7. Excavaciones varias para muro K22+400

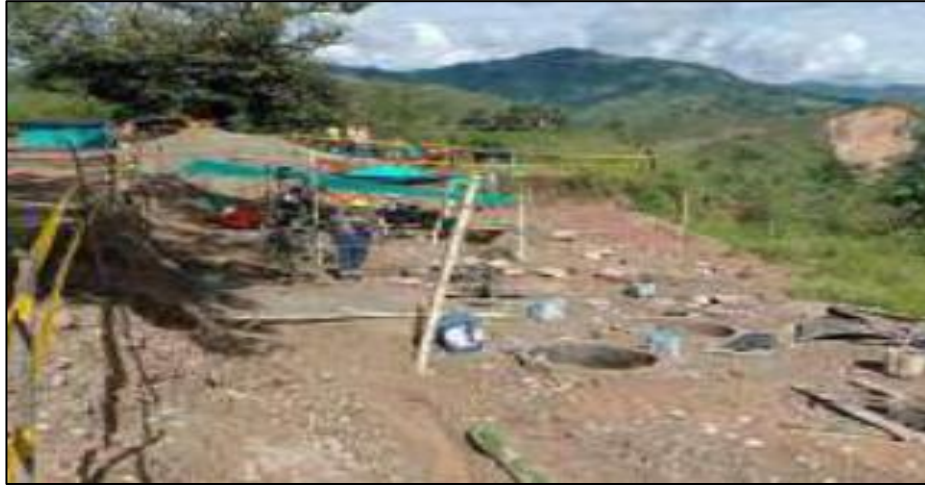
Fotografía # 8. Excavación y fundida de anillos para caisson K22+200

Este trabajo consiste en la construcción de pilotes de concreto vaciados in situ, con bases acampanadas, cuya ejecución se efectúa excavando manualmente el terreno, construyendo los anillos en concreto clase D (3.000 psi), instalando en cada anillo el acero de refuerzo indicado en los diseños, cuando se haya logrado la profundidad requerida se procede a rellenar con concreto clase C (4.000 psi) y las correspondientes armaduras del acero de refuerzo con los diámetros, longitudes y profundidades indicados en los planos del proyecto. Con este proceso se logra concluir la construcción del núcleo del caisson.

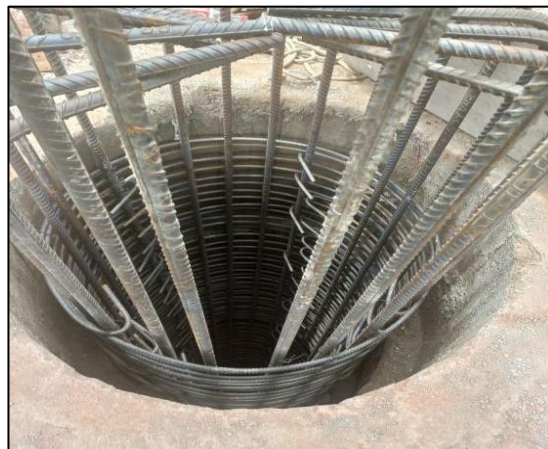
Fotografía # 9. Instalación de acero de caisson K22+200

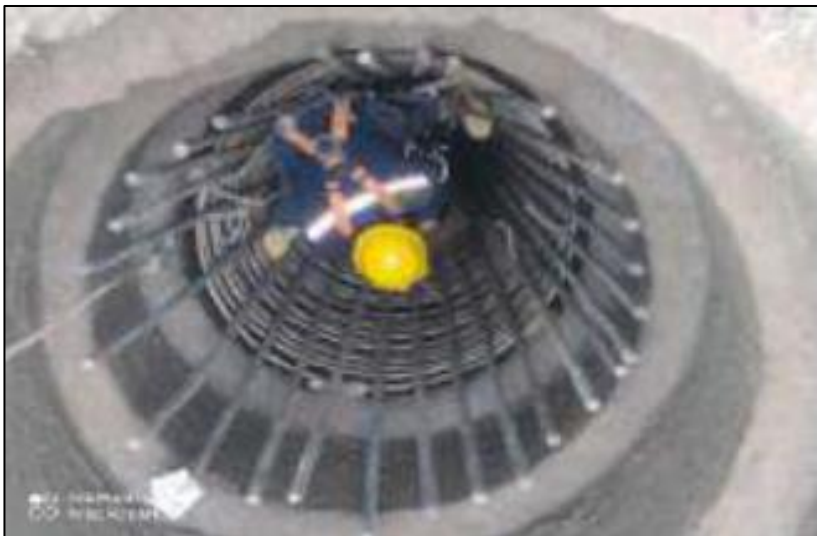
Fotografía # 10. Instalación de acero de refuerzo para caisson K22+400

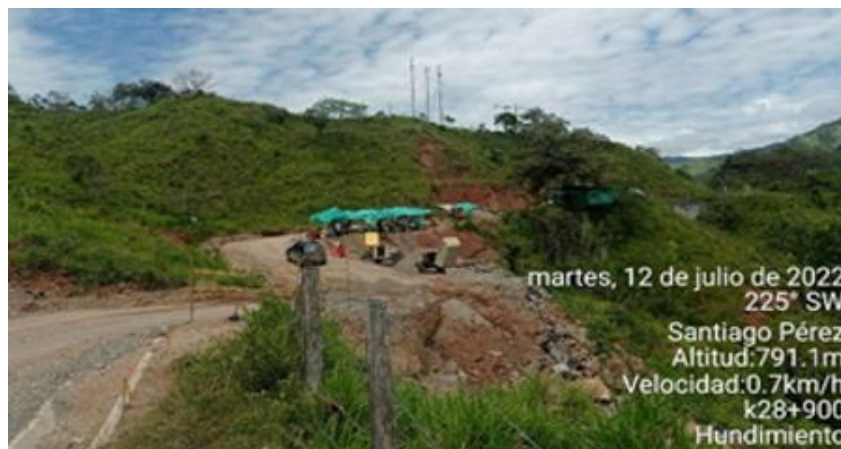
Fotografía# 11. Instalación de acero de refuerzo para caisson K28+900

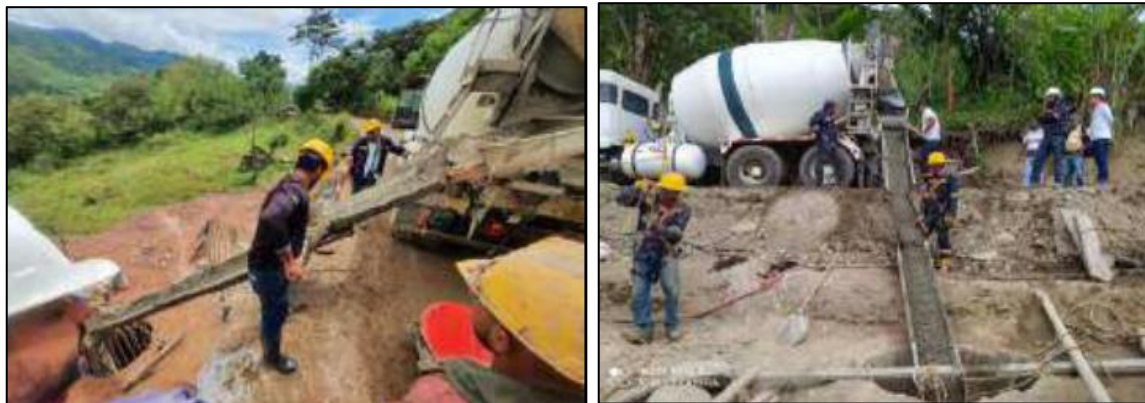
Fotografía # 12 y 13. Instalación de concreto de 28 MPa (4000 psi) para Caisson.

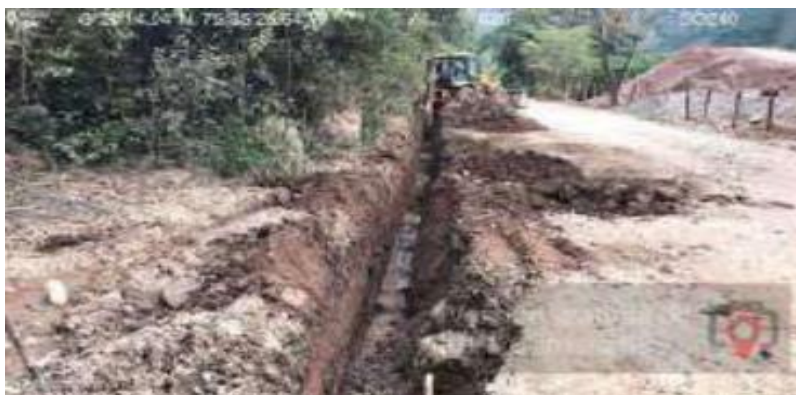
Fotografía # 14. Excavación para filtros K36+650

Se procedió a realizar la construcción de obras de drenaje como las alcantarillas, realizando la excavación de uno de los márgenes hacia la mitad, para realizar actividades de solado e instalación de tubería, garantizando a su vez la circulación vehicular por el carril contrario; una vez terminadas las labores en el primer carril, se procedió con las excavaciones en el carril contrario. También se ejecutan actividades de excavación para la construcción del filtro longitudinal, margen derecha, en tramos del sector Los Espolones K36+650 encole de alcantarilla y fundida de solado K37+400, K38+172, K36+594., Excavaciones para descole de alcantarilla y fundida de solado K36+600, K37+715, K38+230.

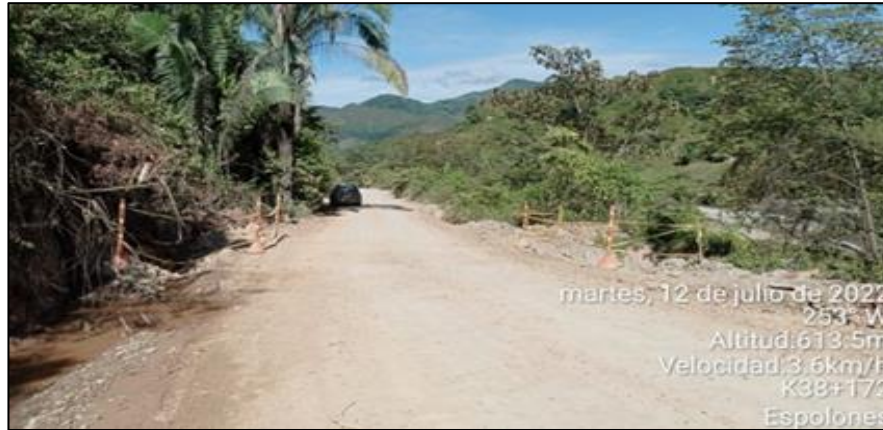
Fotografía # 15. Excavación cabezotes alcantarillas encole y descole K38+172

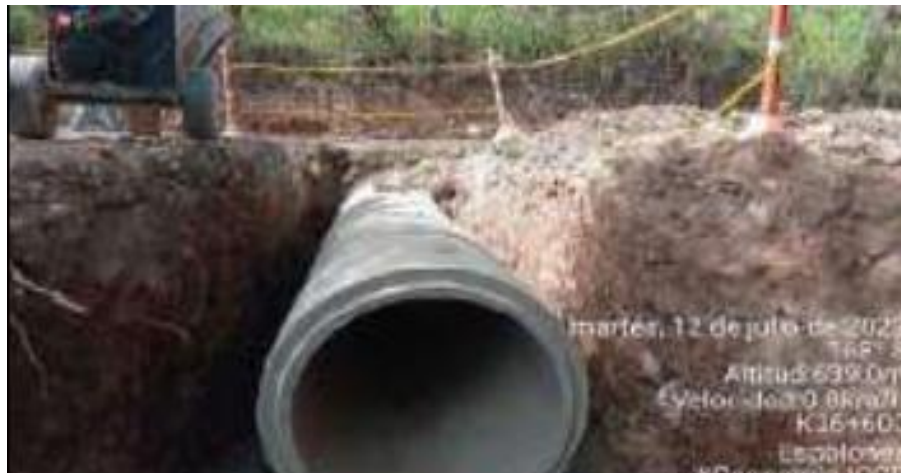
Fotografía # 16. Instalación de tubería de 36"

Esta actividad consiste en la instalación de tubería de concreto de 36" para obras de drenaje transversal y manejos de aguas superficiales y subsuperficiales.

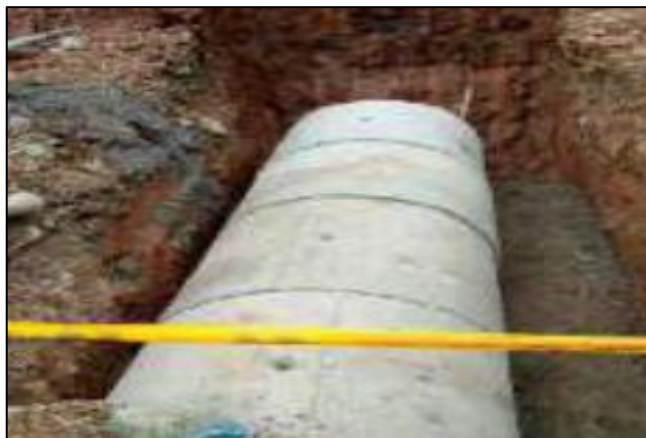
Fotografía # 17 Atraque de tubería de 36" con concreto de 14 MPa

Atraque de tubería de 36 pulgadas para alcantarillado vertical de los tramos k37+870, k38+172 en concreto de 14 MPa.

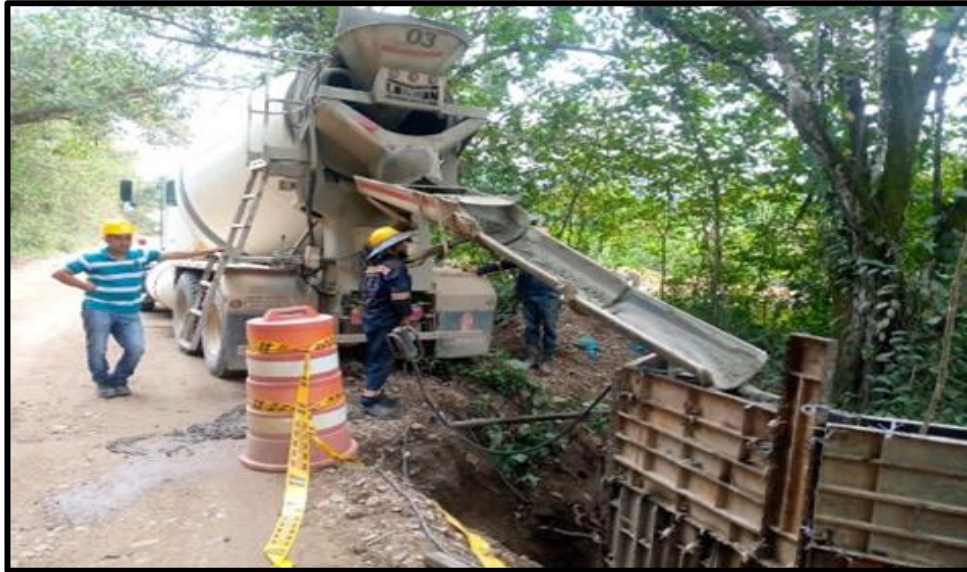
Fotografía # 18. Figurado de acero obras de drenaje alcantarillas y vaciado de concreto de 3000 psi alcantarillas

La actividad consiste en el corte figurado e instalación de acero de refuerzo para obras de drenaje, placas y muros de descole de alcantarilla K37+652, K37+710.

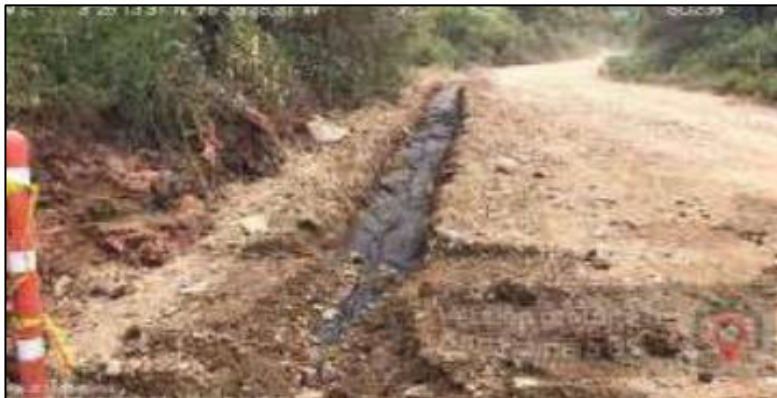
Fotografía # 19. Material granular drenante - Construcción de filtros

este ítem se utilizó para la construcción de los filtros longitudinales construidos en el tramo sector Los Espolones, en el borde derecho de la vía en intervención, este material es instalado una vez realizada la excavación para la zanja y colocados el geotextil y la manguera perforada 4", para dar lleno al cuerpo del filtro.

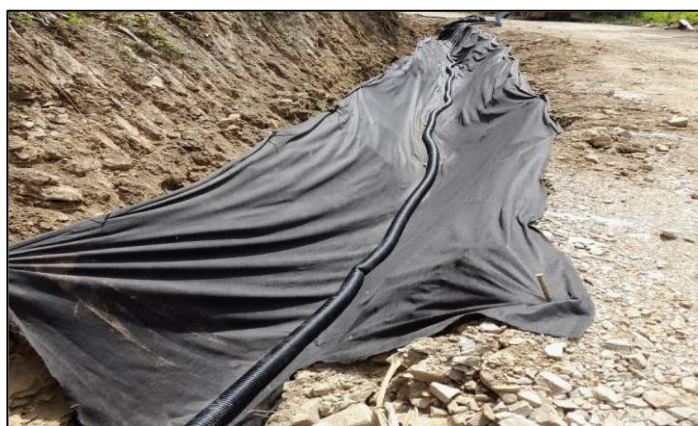
*Fotografía # 20. Tubería de plástico de drenaje de 4" - Construcción de filtros*

Este ítem se utilizó para la construcción de los filtros longitudinales contruidos en el tramo sector Los Espolones, en el borde derecho de la vía en intervención, La tubería de plástico de drenaje de 4" es instalado una vez realizada la excavación para la zanja, para lograr una separación entre el material natural de la zanja y no permitir la entrada de materiales contaminantes del material granular filtrante interno, y por consiguiente evitar la posible colmatación de la estructura de filtro. K36+410, K32+430, K36+550, K36+650, K36+600, K36+510, K36+500, K36+450.

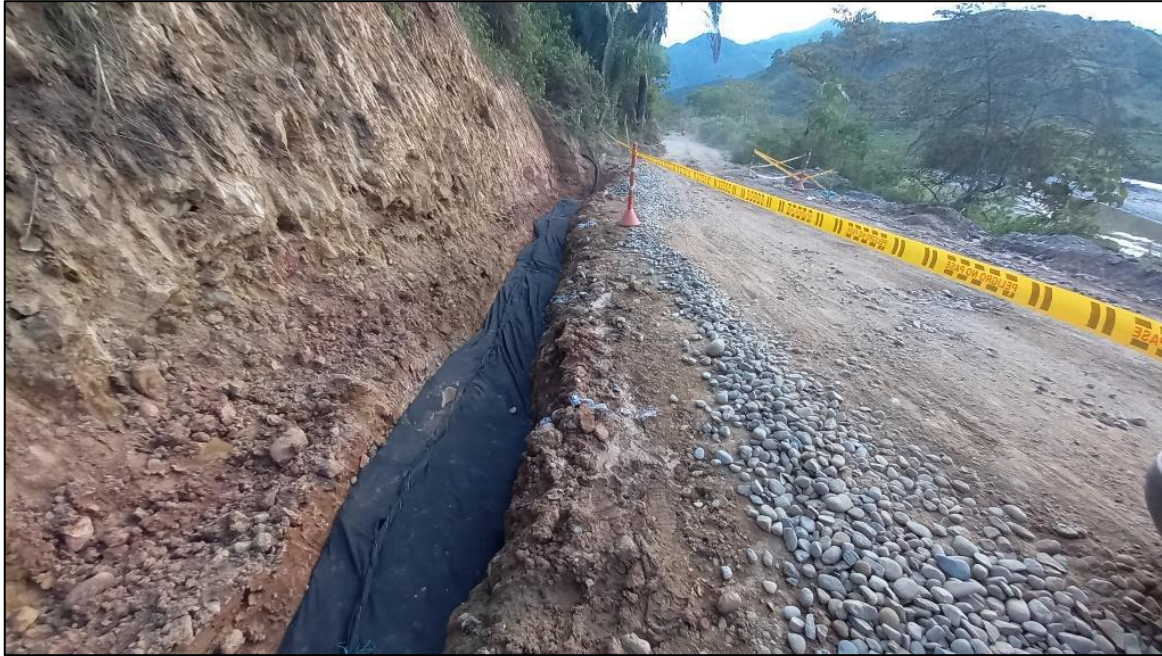
*Fotografía # 21. Geotextil NT 2500 - Construcción de filtros*

Este ítem se utilizó para la construcción de los filtros longitudinales contruidos en el tramo sector Los Espolones, en el borde derecho de la vía en intervención, este material es instalado una vez realizada la excavación para la zanja, para lograr una separación entre el material natural de la zanja y no permitir la entrada de materiales contaminantes del material granular filtrante interno, y por consiguiente evitar la posible colmatación de la estructura de filtro; luego de realizado el lleno se procede a realizar costura de los bordes del Geotextil, con cabuya plástica, en toda la longitud del tramo construido de filtro.

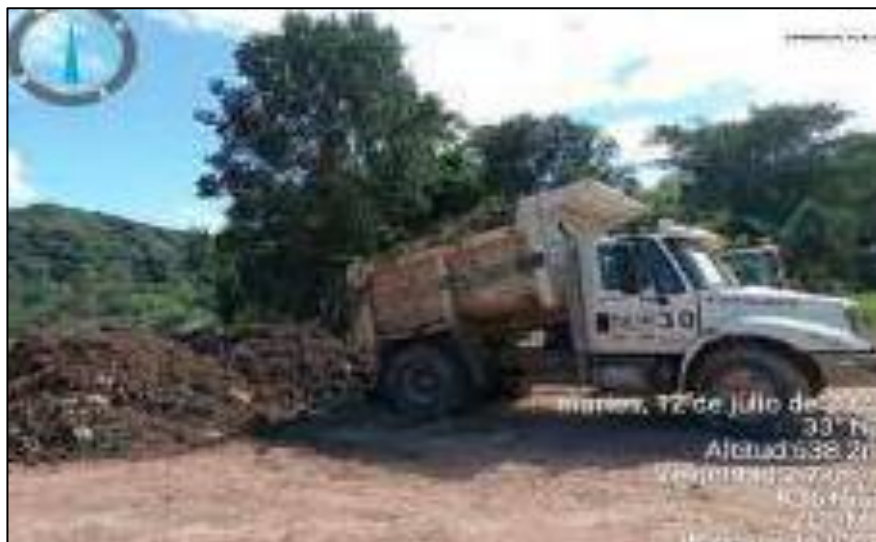
*Fotografía # 22. Transporte de materiales provenientes de la excavación de la explanación, canales y préstamos.*

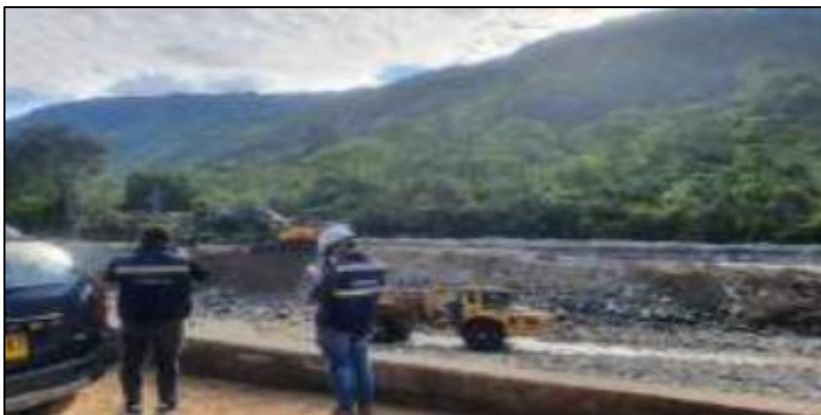
Las intensas y constantes lluvias en la zona que generan crecientes y avenidas del río, han causado graves afectaciones y deterioros a la banca de la vía, incluso llegando a colapsar por completo e impidiendo la transitabilidad por el corredor vial.

*Fotografía # 23. Adecuación hidráulica sector el Condor K21+100.*

Con este repetido proceso se logra profundidad del cauce del río y a su vez altura en el Jarillón. Simultáneamente se realiza este mismo proceso en las dos orillas del río, para la recuperación y conformación de las riberas del río, en el sitio crítico intervenido.

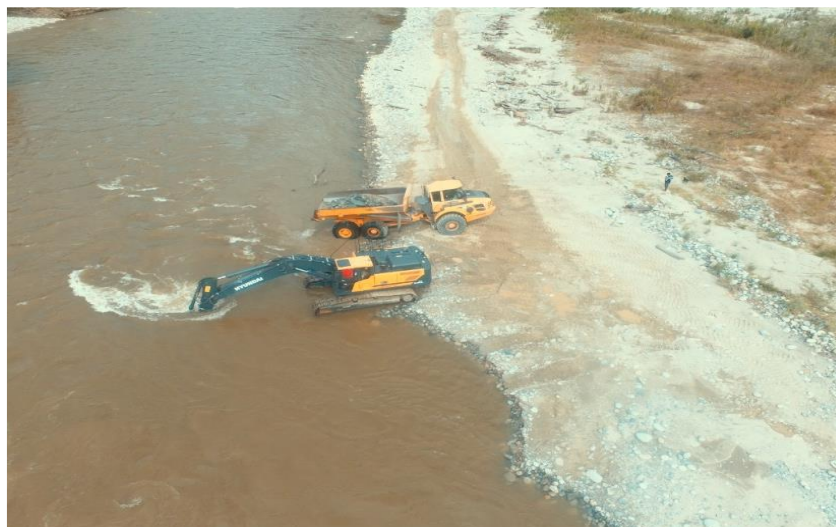
*Fotografía # 24. Adecuación hidráulica sector el Condor K21+100.*

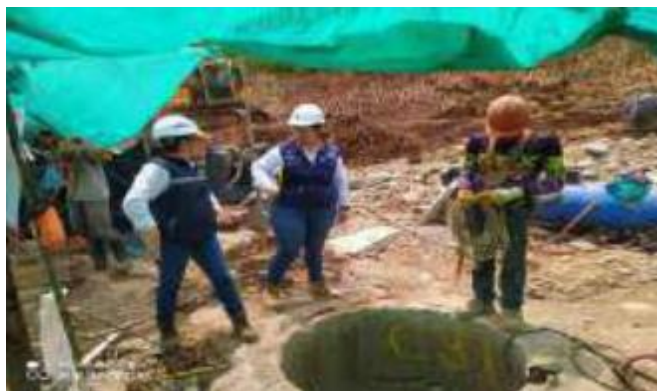
*Fotografía # 25. Inspecciones de seguridad de actividades críticas.*

- Se realiza inspecciones específicas de seguridad a actividades críticas como trabajo en alturas y espacios confinados en los frentes de obra.
