## **INFORME MENSUAL DEL CONTRATISTA**

### **GOBERNACIÓN DEL TOLIMA CONTRATO DE OBRA No. 2096 DE 2022**

**OBJETO: “MEJORAMIENTO DE LA VIA ATACO-PLANADAS EN  
EL DEPARTAMENTO DEL TOLIMA”**

**INFORME MENSUAL No. 6  
OCTUBRE DE 2022**

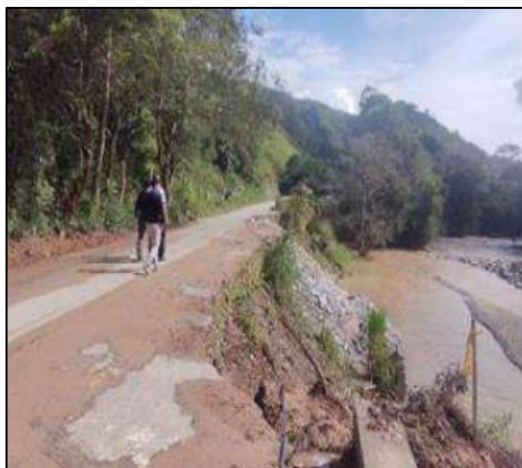
Fotografía # 1 K16+200 estado inicial Caño Fisto.

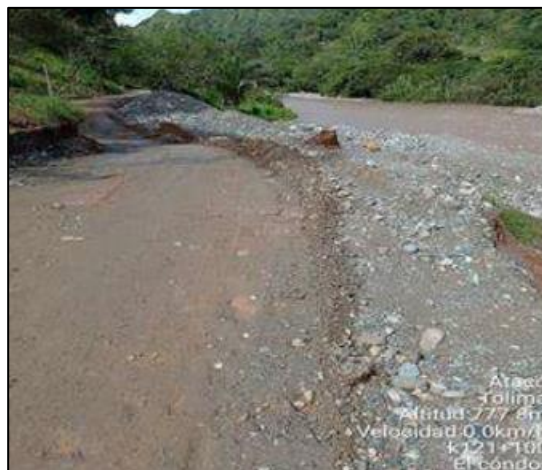
Fotografía # 2 K21+100 Estado inicial El Condor.

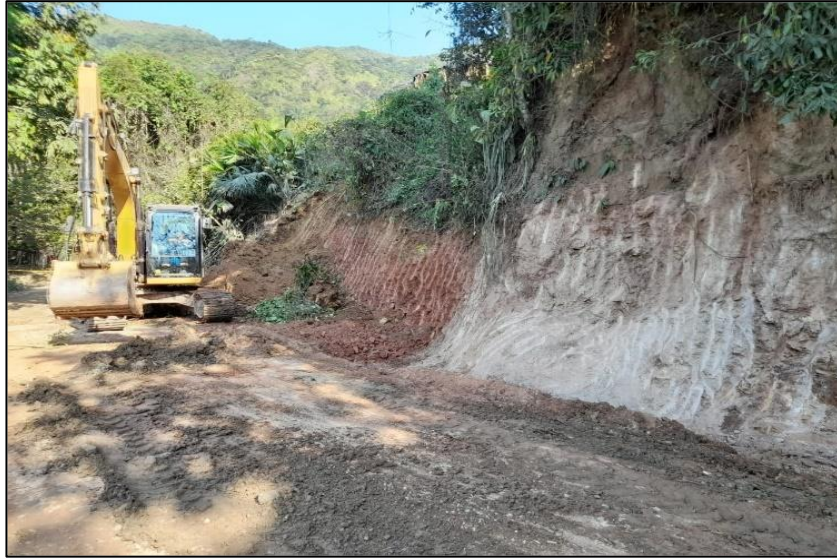
Pr 38+657 cajeo para mejoramiento de subrasante

Las actividades de excavación y explanación realizadas en el periodo del 01 al 30 de octubre se realizaron en el sector de los espolones en el tramo comprendido entre las abscisas K36+420 al K38+670.

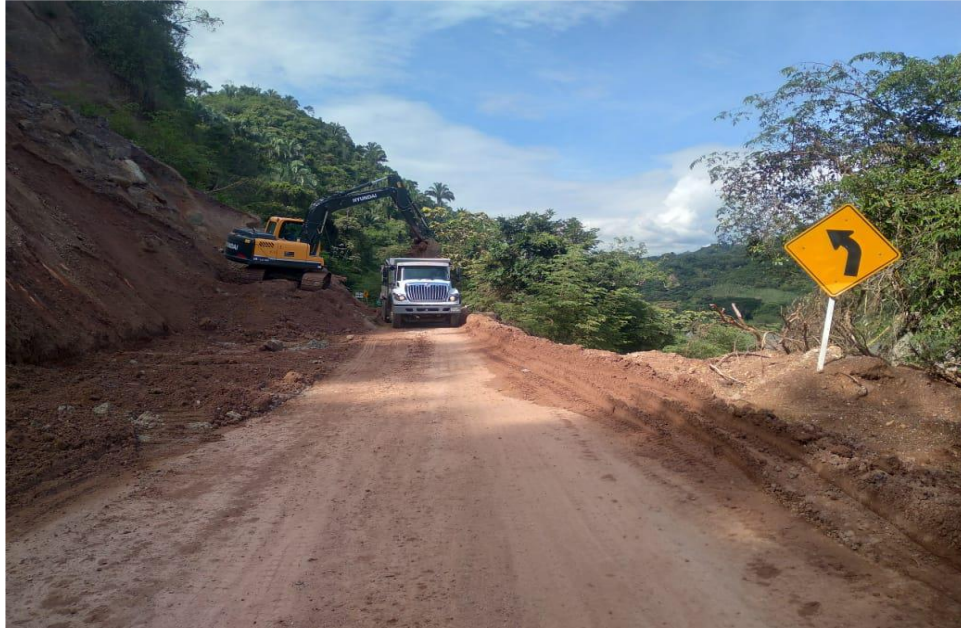
Pr 10+380 remoción de derrumbes

- **K11+500** Derrumbe y caída de árboles
- **K36+000** Remoción de derrumbes duración 4 días. El día de hoy se finalizó la remoción del derrumbe ocasionado por desestabilización del talud ocasionada por las fuertes lluvias el día 19 de octubre de 2022.
- **K37+500** Remoción de derrumbes
- **K37+580** Remoción de derrumbe
- **K38+500** Remoción de derrumbe
- **K38+600** Remoción de derrumbes

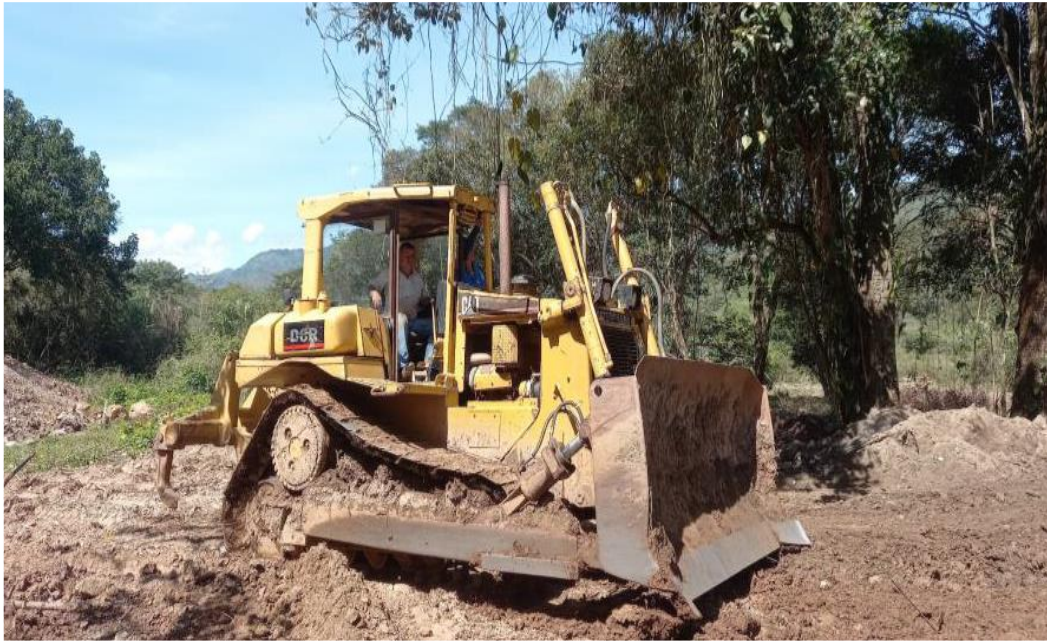
PR 36+600 Conformación de sitio de disposición de sobrantes

Se realiza conformación de material en zona de disposición de sobrantes del material generado por demolición de estructuras de K37+500 muro ciclópeo colapsado, K37+652 y K38+503 alcantarillas a reemplazar, Explanación sector los espolones K36+420 al K38+670 y material ocasionado por Derrumbes • **K11+500** Derrumbe y caída de árboles

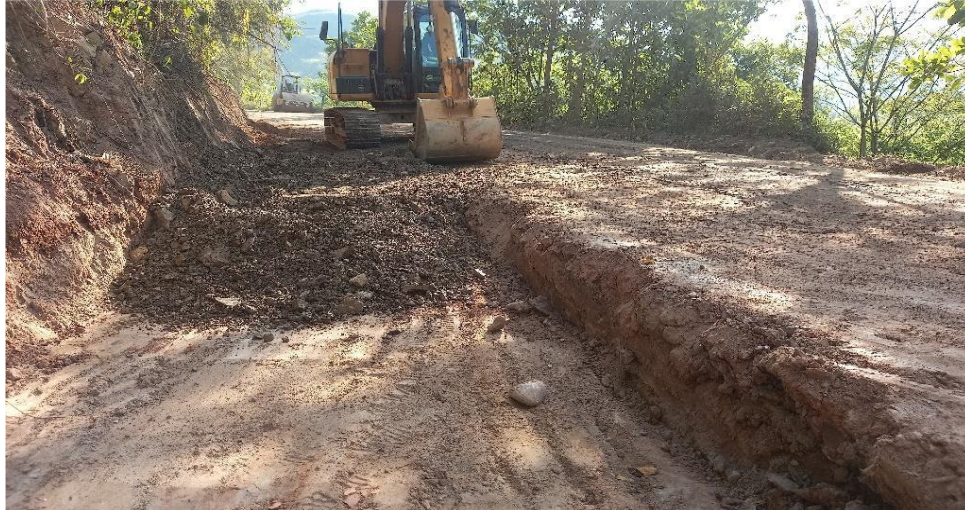
Pr 37+100 cajeo y mejoramiento de subrasante con material tamaño máximo 4”.

También debido a la elevada fluencia de tráfico vehicular pesado constante se ha evidenciado un deterioro progresivo de algunos tramos de la vía Ataco - Planadas, por esta razón se procedió a instalar material granular, con su respectivo proceso de conformación y compactación, en los sitios en los cuales se presentan condiciones críticas, mejorando la seguridad y comodidad para su tránsito.

Se instaló, se conformó y se compactó material de mejoramiento en los siguientes puntos: k37+100, k37+710, k37+400, k37+610 e instalación de material de mejoramiento para recuperación de banca en el K1+700.

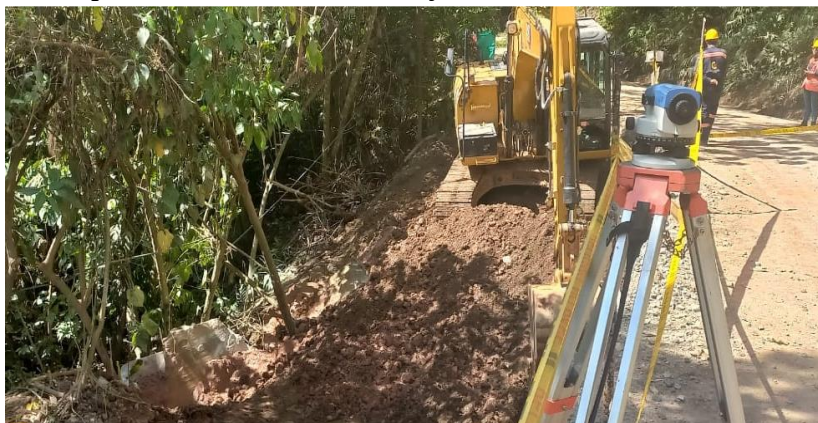
Pr 37+590 Excavaciones varias sin clasificar módulos muros

Este trabajo consiste en la excavación necesaria para las fundaciones de las estructuras a construir para dar solución a los diferentes puntos críticos definidos del corredor vial, de acuerdo con los alineamientos, pendientes y cotas indicadas en los planos. Al termino de cada jornada laboral, los sitios quedaron libres de materiales.

Excavación para muros de contención y módulos del K37+590

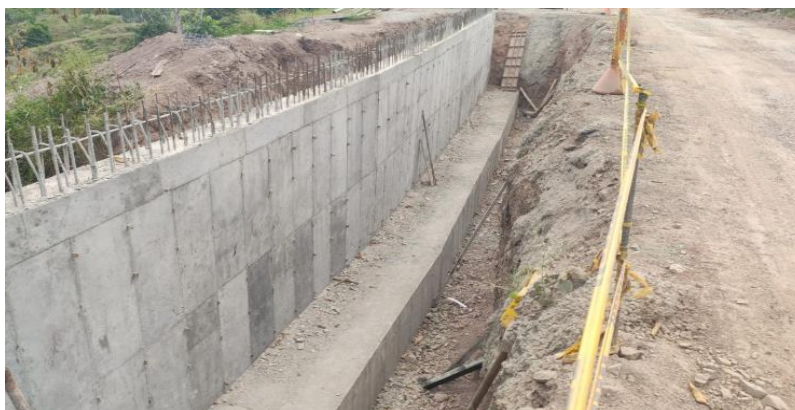
PR 22+140 fundida de elevación módulo muro

Actividad consistente en el vaciado o fundida de concreto de 28 MPa tipo C (4000 psi) para estructuras de muros de contención y box coulvert.

K22+140 Fundida de muro zarpa modulo 1 y 2, muro de K22+400 fundida de zarpa y vástago módulos del 5 al 14, K28+900 fundida de muro zarpas y vástagos módulos 1, 2, 3, 4, 5 y 7, K37+240 fundida muro zarpas y vástagos módulos 26 al 32, muro K37+440 fundida de vástagos y zarpas módulos 1 y 2, y elevaciones módulos 3, 4, 5 y 6. Muro K37+990 zarpas modulo 1, 2, 3 y 4, Muro K38+270 zarpas modulo 1 al 8, muro K38+360 fundida de zarpa y vástagos del modulo 1 al 5 y vástagos de modula 6 y 8, muro del K38+480 fundida de zarpas de los módulos 13 al 18 y elevaciones 17, 18, 22, 23 y 24.

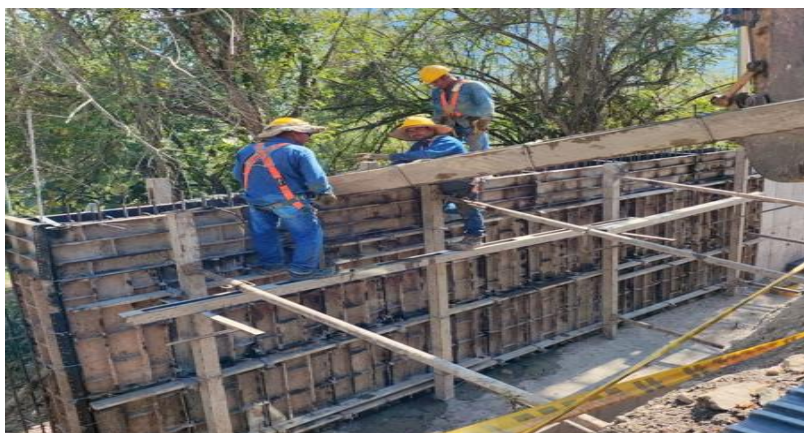
PR 38+270 fundida de elevación módulo muro

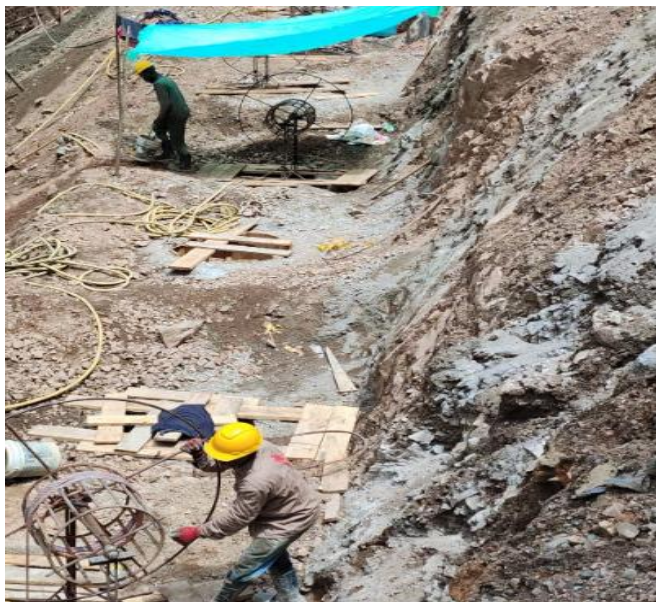
Pr 21+100 Construcción de caisson

Este trabajo consiste en la construcción de pilotes de concreto vaciados in situ, con bases acampanadas, cuya ejecución se efectúa excavando manualmente el terreno, construyendo los anillos en concreto clase D (3.000 psi), instalando en cada anillo el acero de refuerzo indicado en los diseños, cuando se haya logrado la profundidad requerida se procede a rellenar con concreto clase C (4.000 psi) y las correspondientes armaduras del acero de refuerzo con los diámetros, longitudes y profundidades indicados en los planos del proyecto. Con este proceso se logra concluir la construcción del núcleo del caisson.

- Caisson concreto anillos de caisson en concreto de 3000 PSI:
- Caisson vaciado de concreto para anillos en concreto de 3000 PSI:  
**K16+200, K21+100, K22+200, K22+400, K28+900.**
- **K16+180** liberación y vaciado de concreto para núcleos de caisson #14, #32, #36, #37, #38, #41 #42, #44, #45, #31, #37 y #48, #50 y #51, #35, #39 y #46
- **K21+100** Liberación y vaciado de concreto para núcleos de caisson #8, #9, #10, #17, #18, #19, #20, #28, #30, #31, #32, #33, #34.
- **K22+140** Vaciado de concreto en núcleo de Caisson #2, #21, #23, #28, #29, #30, #31, #32, #33, #34, #37, #42, #45.
- **K22+400** Vaciado de concreto para caisson #58, #91, #92 y #93
- **K28+900** Vaciado de concreto en núcleo de Caisson #12, #22, #23, #24, #25, #26, #27, #30 M.I, #33 M.I, #35 M.I, #36 M.I, #38 M.I, #39 M.I

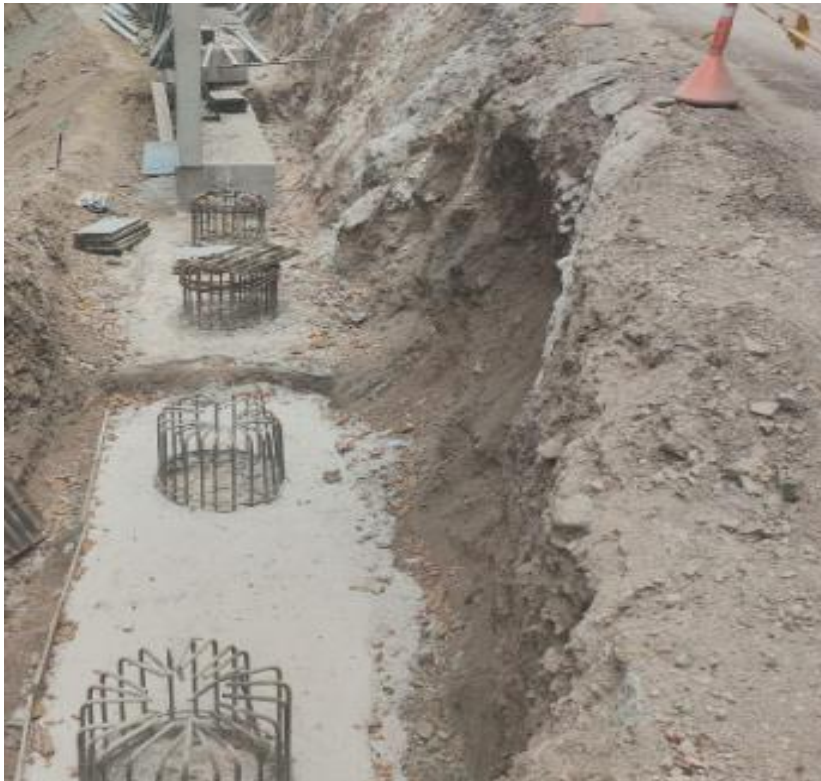
Pr 22+400 Concreto de 14 MPa para solado de limpieza de zarpas

Muro K37+240 concreto bajo zarpa 26 al 32.

Muro K37+990 concreto bajo zarpa modulo 1,2,3, y 4.

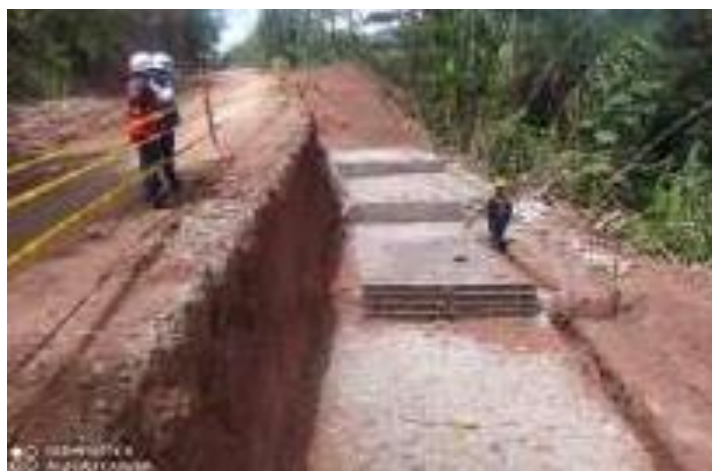
Pr 37+440 Concreto ciclópeo clase G

Actividad consistente en la instalación de concreto y piedra rajón en proporciones de 60% y 40%, el cual se utiliza para recuperación de estructura de soporte de muros y obras de arte.

Se realiza recuperación de estructura de soporte de muros en las abscisas K28+900 y K37+440.

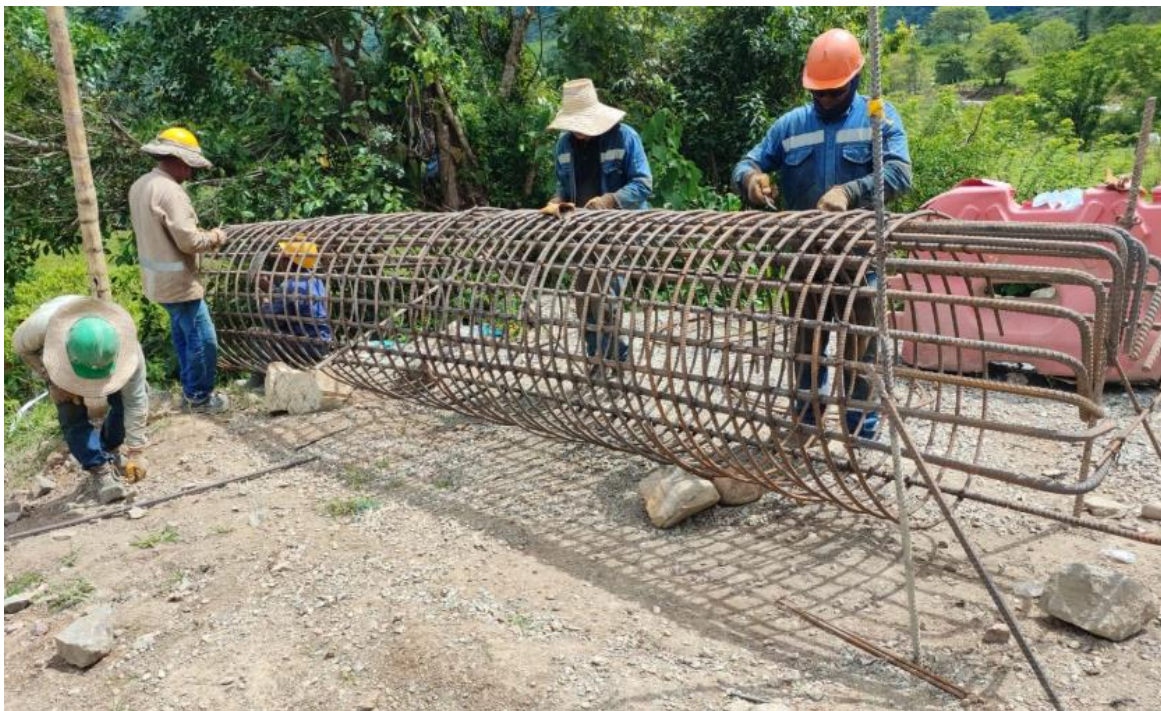
PR 21+100 - instalación de acero de refuerzo para caisson

- **K28+900** Instalación de aceros de refuerzo para viga cabezal y encofrado Módulo 1, 3, 4, 5, 6, 7.
- **K37+440** Figurado e instalación de acero de refuerzo para zarpa Módulos 1 y 2.
- Figurado e instalación de acero de refuerzo para elevación de muro del módulo #3, #4, #5, #6 y #11.
- **K37+250** figurado e instalación de acero para zarpas, elevaciones y encofrado de Módulo 25, 28, 29, 31, 32
- **K37+250, 37+440, 37+990, 38+270, 38+480** Figurado, instalación y amarre de acero de refuerzo para zarpas y elevaciones.

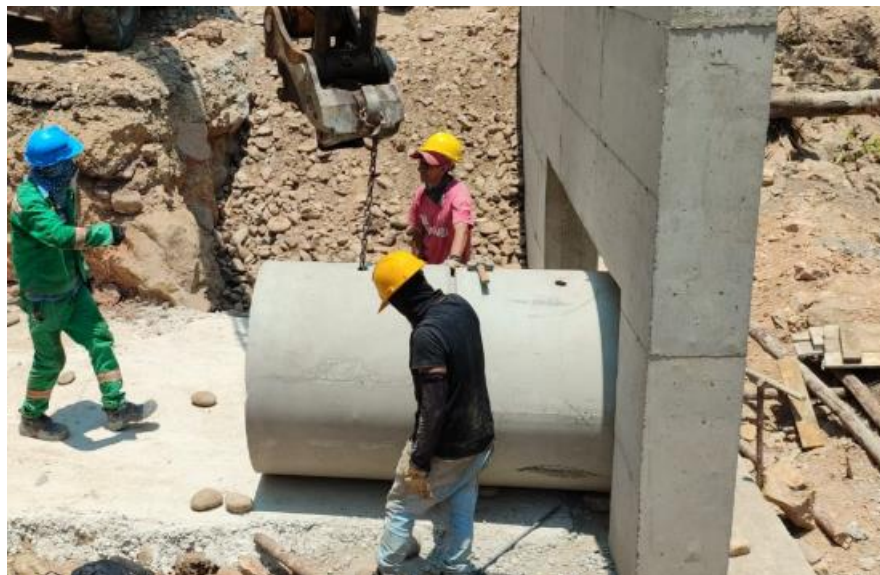
Pr 37+200 Instalación tubería de 36" para alcantarilla.

Esta actividad consiste en la instalación de tubería de concreto de 36" para obras de drenaje transversal y manejos de aguas superficiales y subsuperficiales para este periodo se instala tubería en la alcantarilla localizadas en el K37+200.

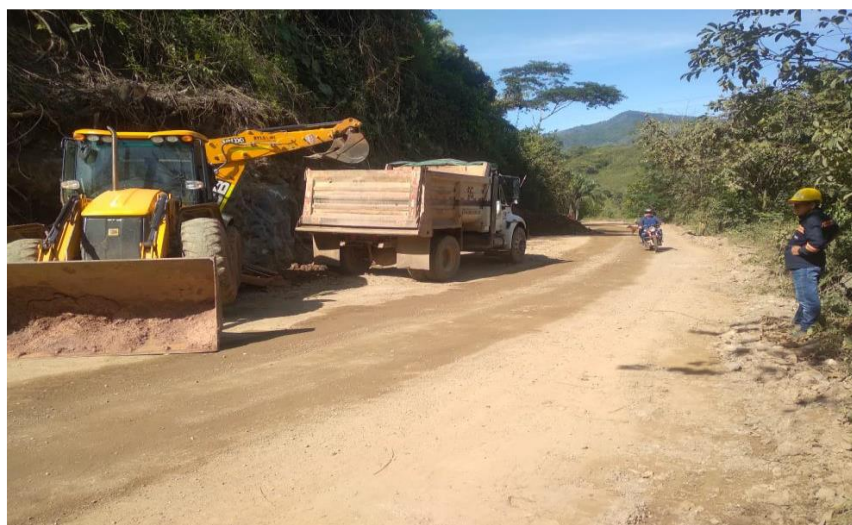
Pr 37+710 transporte a sitio de disposición de materiales de la explanación

En concordancia, con las actividades descritas realizadas en este periodo y mencionadas en páginas anteriores de este documento, se realizaron transportes para materiales provenientes de la excavación de explanación.

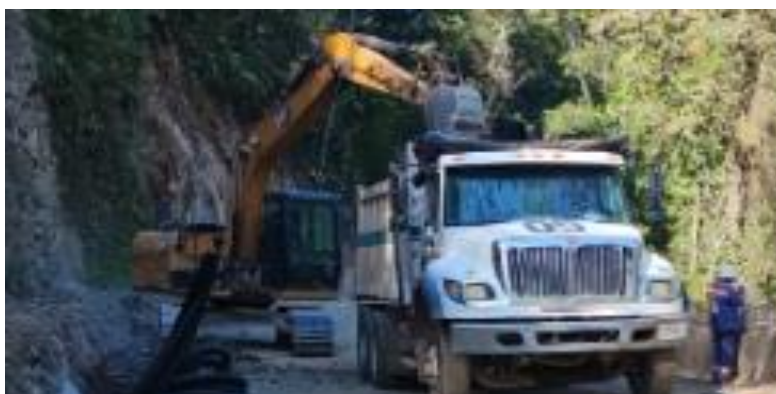
Pr 11+500 Transporte de derrumbes a sitio de disposición de materiales.

En concordancia, con las actividades descritas realizadas en este periodo y mencionadas en páginas anteriores de este documento, se realizaron transportes para materiales provenientes de la remoción de derrumbes. Las abscisas donde se presentaron los derrumbes y se removieron fueron:

- **K11+500** Derrumbe y caída de árboles
- **K36+000** Remoción de derrumbes duración 4 días. El día de hoy se finalizó la remoción del derrumbe ocasionado por desestabilización del talud ocasionada por las fuertes lluvias el día 19 de octubre de 2022.
- **K37+500** Remoción de derrumbes
- **K37+580** Remoción de derrumbe
- **K38+500** Remoción de derrumbe
- **K38+600** Remoción de derrumbes
