## **INFORME MENSUAL DEL CONTRATISTA**

### **GOBERNACIÓN DEL TOLIMA CONTRATO DE OBRA No. 2096 DE 2022**

**OBJETO: “MEJORAMIENTO DE LA VIA ATACO-PLANADAS EN  
EL DEPARTAMENTO DEL TOLIMA”**

**INFORME MENSUAL No. 8  
DICIEMBRE DE 2022**

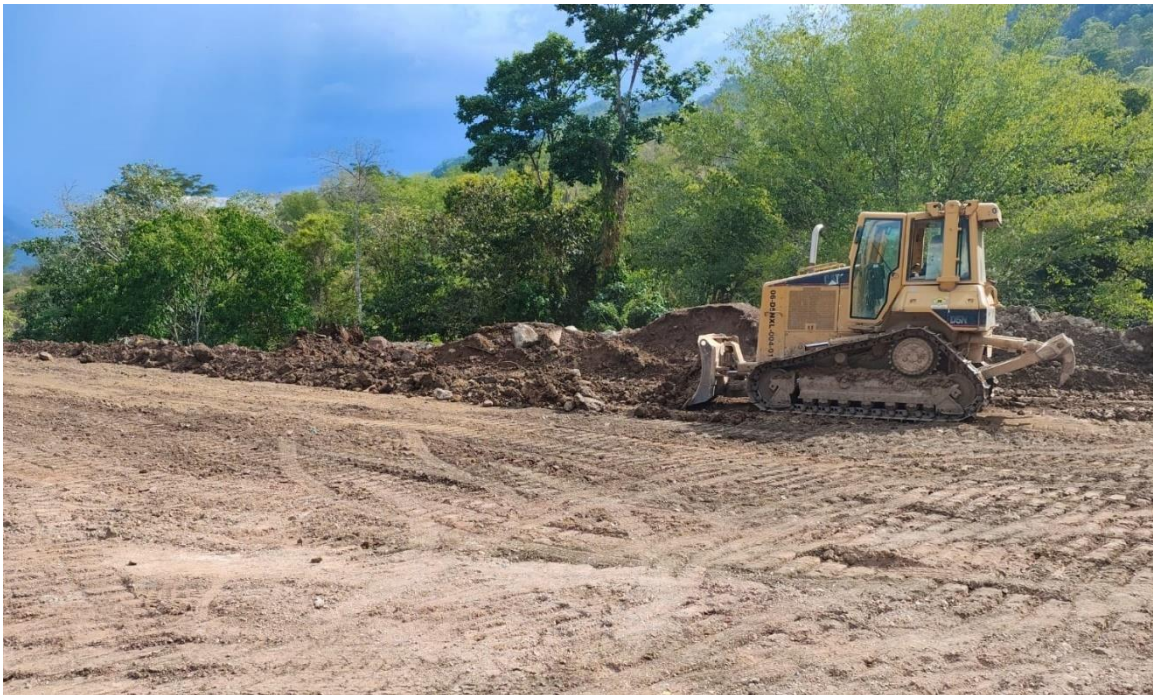
PR 36+600 Conformación de sitio de disposición de sobrantes
