***INFORME FINAL DE  
ESPECIALISTA  
EN HIDRÁULICA E HIDROLOGÍA***

**CONTRATO DE OBRA 2096 DEL 15 DE MARZO DE 2022**

**CONTRATAR EL MEJORAMIENTO DE LA VÍA ATACO  
– PLANADAS EN EL DEPARTAMENTO DEL TOLIMA**

**INFORME FINAL  
ESPECIALISTA HIDRÁULICO**

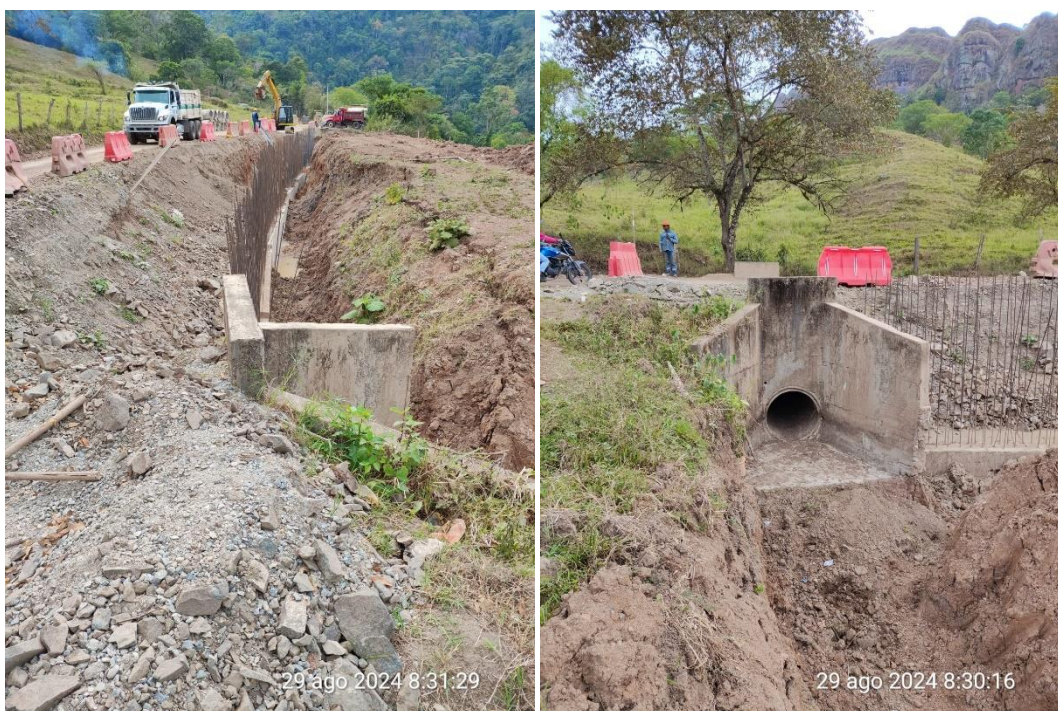
Foto 1. Alcantarilla y muro de contención K7+757

De acuerdo a lo evidenciado en campo, en el sitio crítico La Brecha, en la abscisa K7+757, la obra de drenaje transversal existente es una alcantarilla de diámetro 36" en concreto, la cual se encuentra en mal estado estructural, ya que se desplazó diferencialmente, lo cual generó su fractura y el desempate de tubería.

Tomando como referencia el “ESTUDIO HIDROLÓGICO E HIDRÁULICO SITIO CRÍTICO LA BRECHA 2023”, y los criterios de diseño allí establecidos, en el K7+757 se proyecta el remplazo de la alcantarilla existente por un box culvert con dimensiones de 1.0 m x 1.0 m, sin embargo a partir de la obra hacia mayores, se proyecta la construcción de muro de contención de cimentación profunda, sobre caisson de 5.0 m de profundidad, como se puede apreciar en las siguientes fotografías:

El objetivo de los muros de contención proyectados en este sitio crítico, es evitar desplazamientos o movimientos del terreno y de las obras de drenaje del sector, asegurando su estabilidad y evitando desempates de tubería, por tal motivo se considera oportuna y se recomienda la instalación de tubería de diámetro 36" en lugar de box culvert, como obra de drenaje transversal.

De acuerdo a los criterios de diseño establecidos en el numeral 5.6 del “ESTUDIO HIDROLÓGICO E HIDRÁULICO SITIO CRÍTICO LA BRECHA”, se realizó el chequeo hidráulico de la obra de drenaje transversal proyectada en el K7+757, la obra de drenaje transversal propuesta (alcantarilla de diámetro 36”), tiene la capacidad hidráulica suficiente de transportar el caudal máximo instantáneo. Se realizó la localización e implantación en planta - perfil, de la obra de drenaje transversal proyectada, alcantarilla de diámetro 36” Aletas x Aletas.

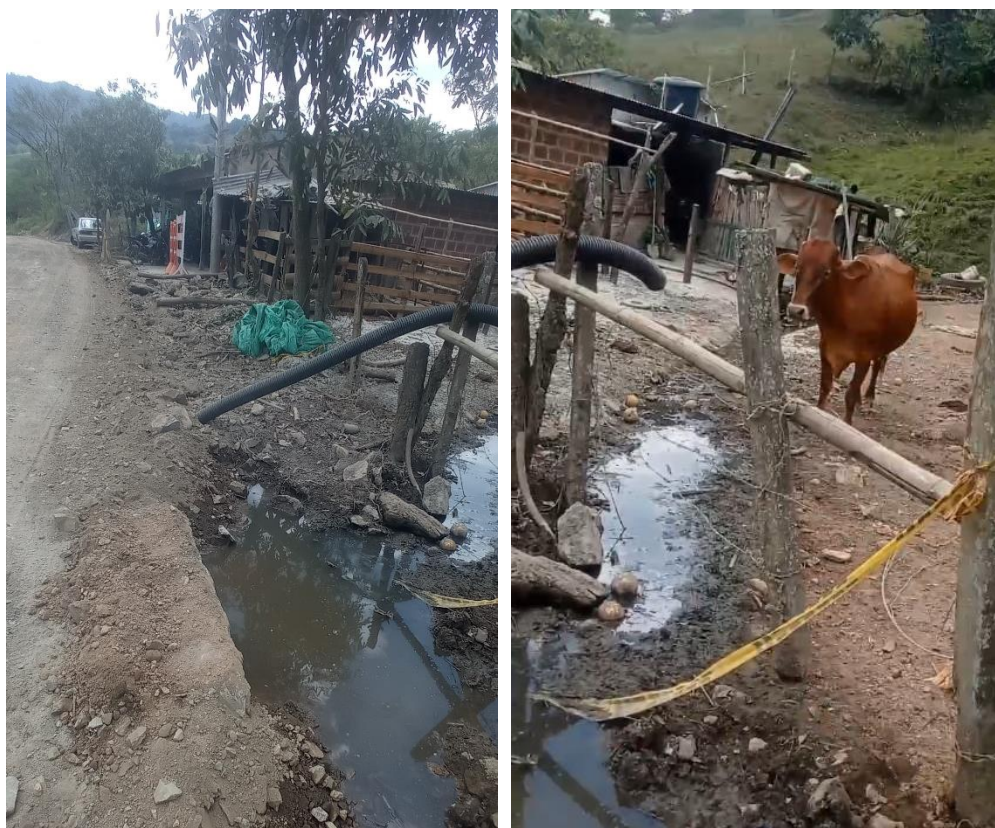
**Foto 2. Empozamiento de agua K7+944**

De acuerdo a lo evidenciado en campo, en el sitio critico La Brecha, en la abscisa K7+944, se presentaba escorrentía de agua superficial y debido a que la obra de drenaje transversal colapsó, se encontraba totalmente enterrada y obstruida, se presentaba un empozamiento de agua sobre la margen derecha de la vía, como se puede apreciar en las siguientes fotografías.

Con el fin de evitar empozamientos de agua que puedan generar problemas de inestabilidad a la estructura de la vía, asegurar su adecuado drenaje y dar continuidad al flujo, se recomendó reponer esta obra de drenaje transversal.

Para tal fin se realizó un análisis de hidrología e hidráulica para proyectar la obra de drenaje transversal requerida, teniendo en cuenta los criterios de diseño establecidos en el *ESTUDIO HIDROLÓGICO E HIDRÁULICO SITIO CRÍTICO LA BRECHA*.

De acuerdo al chequeo hidráulico realizado la obra de drenaje transversal propuesta (alcantarilla de diámetro 36”), tiene la capacidad hidráulica suficiente de transportar el caudal calculado. Se realizó la localización e implantación en planta - perfil, de la obra de drenaje transversal proyectada, alcantarilla de diámetro 36” Aletas x Aletas.

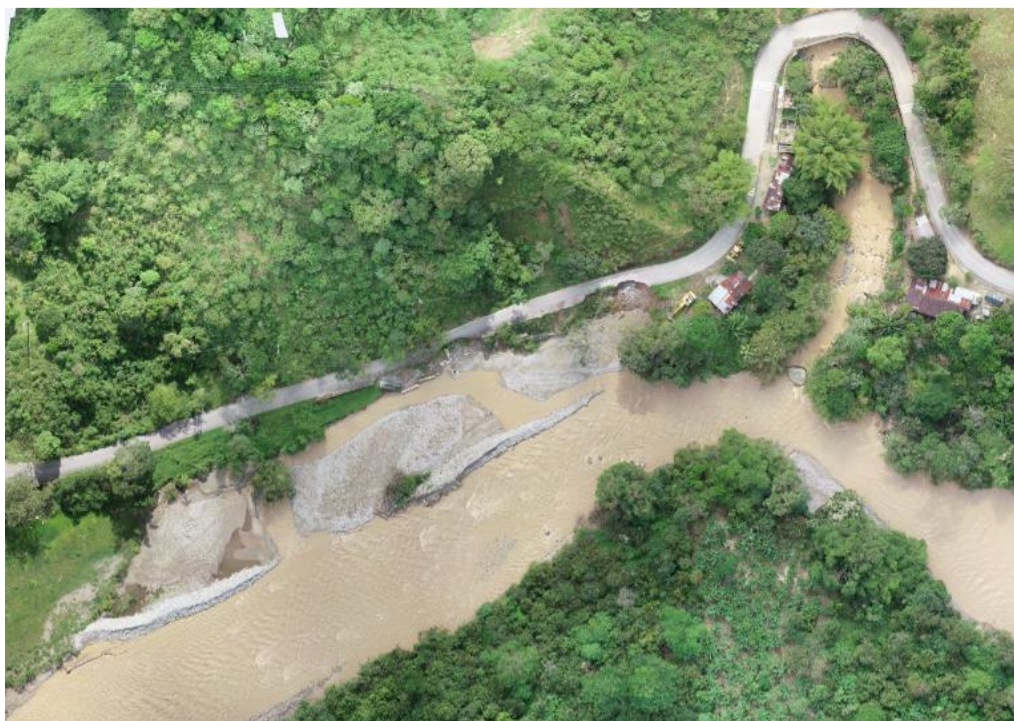
**Foto 3. Sector de Cañofisto K16+160 – K16+310**

En el sector de Cañofisto el problema que se presentaba se originaba por la erosión del material fino de los taludes de las vertientes; el río se recuesta contra la curva externa por depositación del material grueso contra la curva interna.

Dado que el problema existente es la remoción del material de cobertura del talud por erosión, la solución propuesta busca endurecer la superficie de contacto del talud protegiéndola con un tipo de cobertura que le brinde resistencia a la superficie.

Se realizó la reconformación de la orilla de la margen izquierda del río, acordonando material de sobretamaños en una franja de 30 m, redireccionando el flujo y alejando la orilla de la banca de la vía a lo largo de 150 m, evitando de esta manera procesos de socavación y erosión en el talud inferior de la vía.

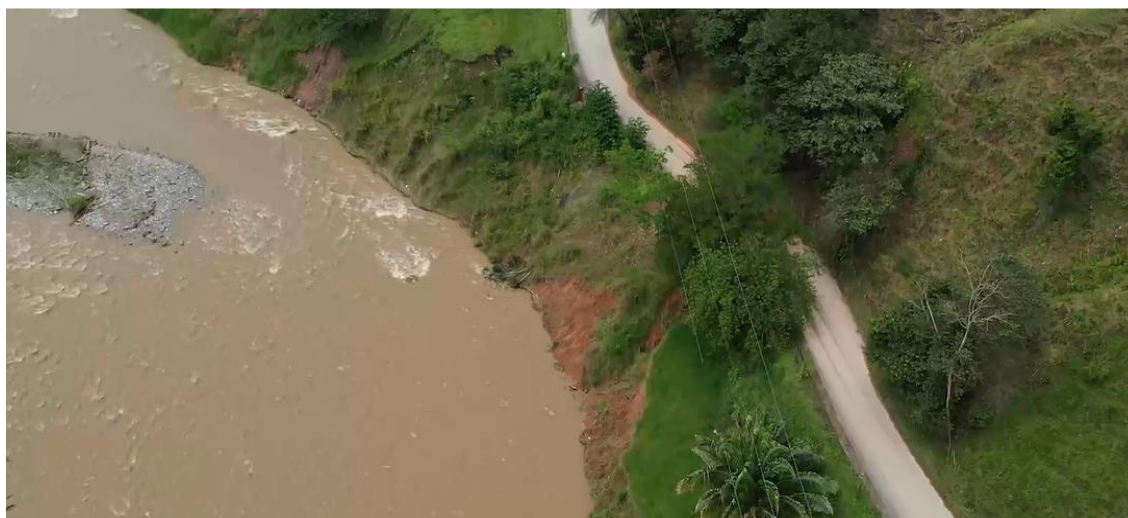
*Foto 5. Erosión material del talud K21+100*

El problema que se presenta se origina en la erosión del material fino de los taludes de las vertientes; el río se recuesta contra la curva externa por depositación del material grueso contra la curva interna.

Dado que el problema existente es la remoción del material de cobertura del talud por erosión, la solución propuesta busca endurecer la superficie de contacto del talud protegiéndola con un tipo de cobertura que le brinde resistencia a la superficie.

Para el tramo sector El Condor K20+960 a K21+110, como obra de protección ante la erosión marginal, se propone la implantación de hydroblocks, que son contenedores estructurales en forma de bloque elaborados con geotextil encapsulado de alta resistencia a la intemperie, dispuestos sobre geotextil tejido, localizados paralelamente a la margen derecha del río Atá, en una longitud de 150.0 m. Los hydroblocks tienen dimensiones 2.20 m x 1.10 m espesor 0.60 m.
