## ESTUDIO GEOTÉCNICO PARA EL DISEÑO DEL SITIO INESTABLE K15+670 A K15+740 – CAÑO FISTO

### INFORME GEOTÉCNICO - VERSIÓN 2.

CONTRATO DE OBRA -2096-2022

JUNIO DE 2025

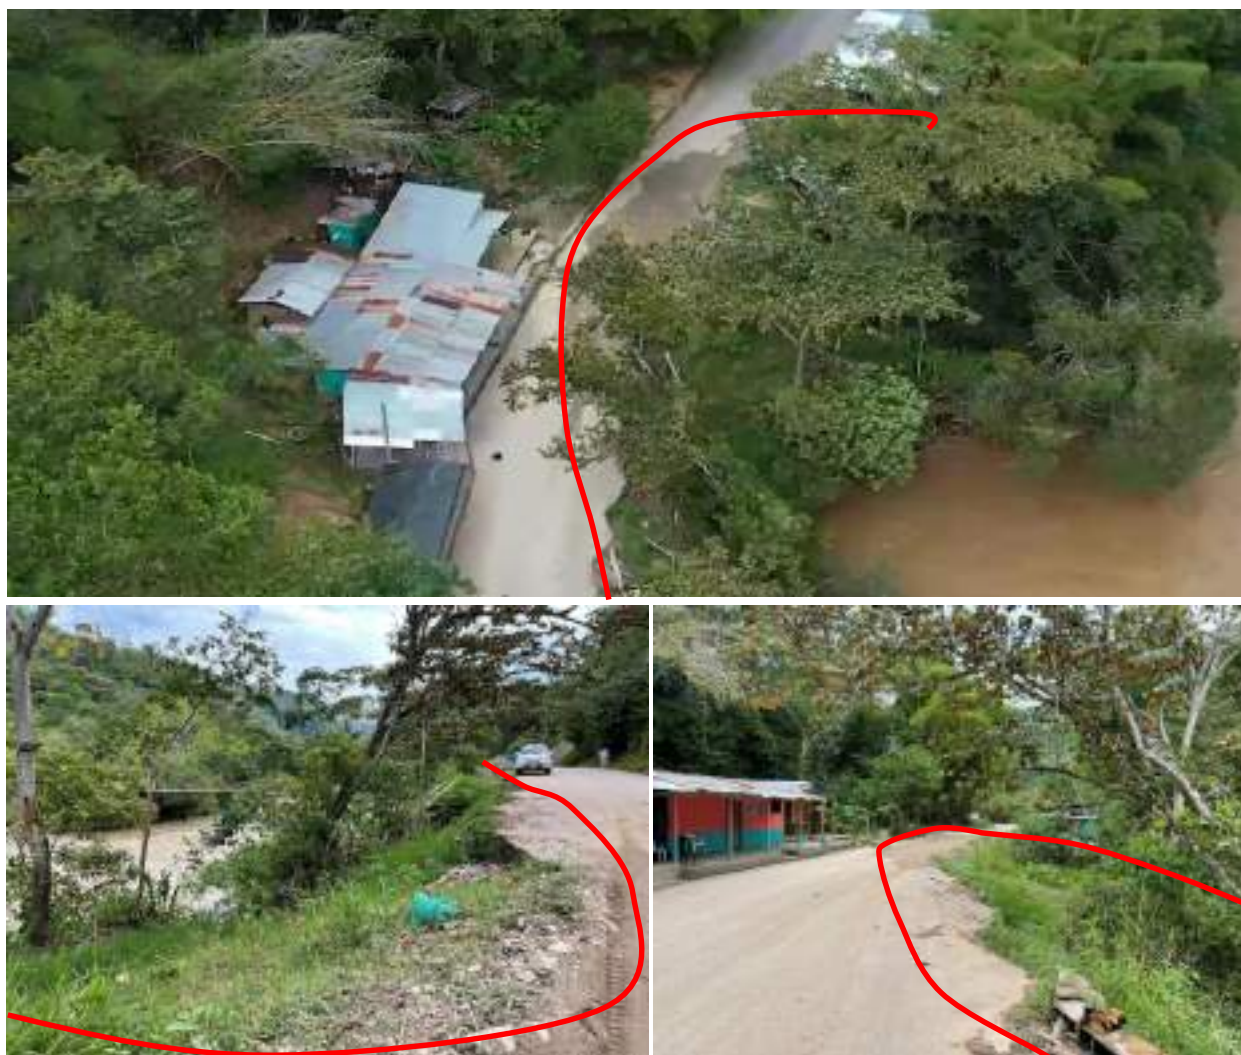
Fotografía 1. Panorámica general del sector inestable.

En el sector objeto de estudio se encuentra localizado entre el K15+670 y K15+740 de la vía Ataco – Planadas, en el que se observa un deslizamiento de suelo residual generando inestabilidad en el talud externo. La afectación es de aproximadamente 70m.

Se presenta pérdida parcial de la banca debido a la acción que ejerce el río Atá sobre la margen derecha, ocasionando múltiples problemas y colocando en riesgo el tránsito vehicular, las viviendas aledañas y a la población que circula por este corredor.

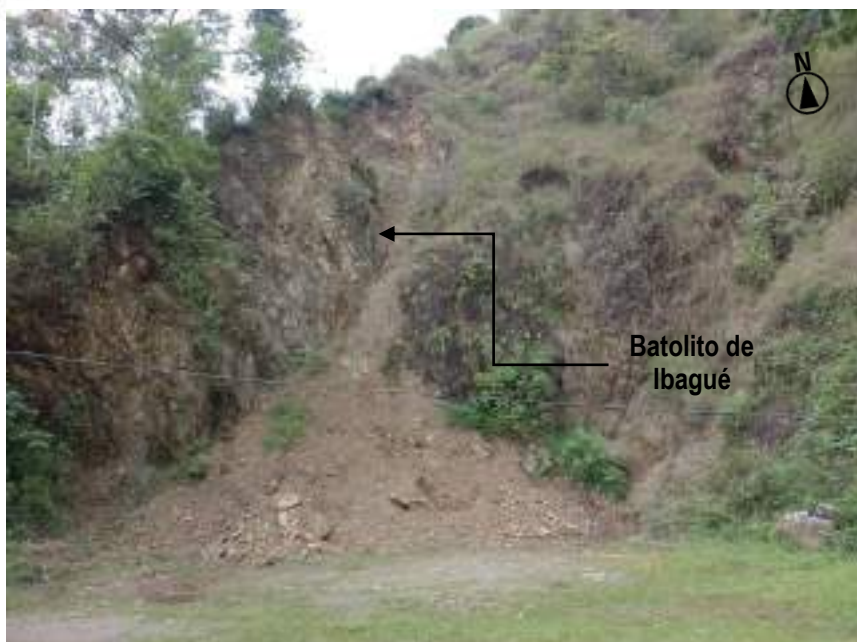
**Imagen 3.** Afloramiento de rocas cristalinas del Batolito de Ibagué en cercanías a la abscisa K22+900, vía Ataco - Planadas. Fuente: Diseños Geotécnicos S.A.S.

De acuerdo con el Servicio Geológico Colombiano, en este cuerpo intrusivo mayoritariamente se presentan rocas granodioritas, sin embargo, se pueden diferenciar zonas donde predominan las tonalitas y cuarzdioritas, en otros sectores afloran en menor proporción granitos, cuarzomonzonitas y cuarzomonzodioritas. Se le ha asignado un edad Jurásica superior mediante dataciones radiométricas. Geomorfológicamente estos cuerpos constituyen el principal relieve montañoso del área.

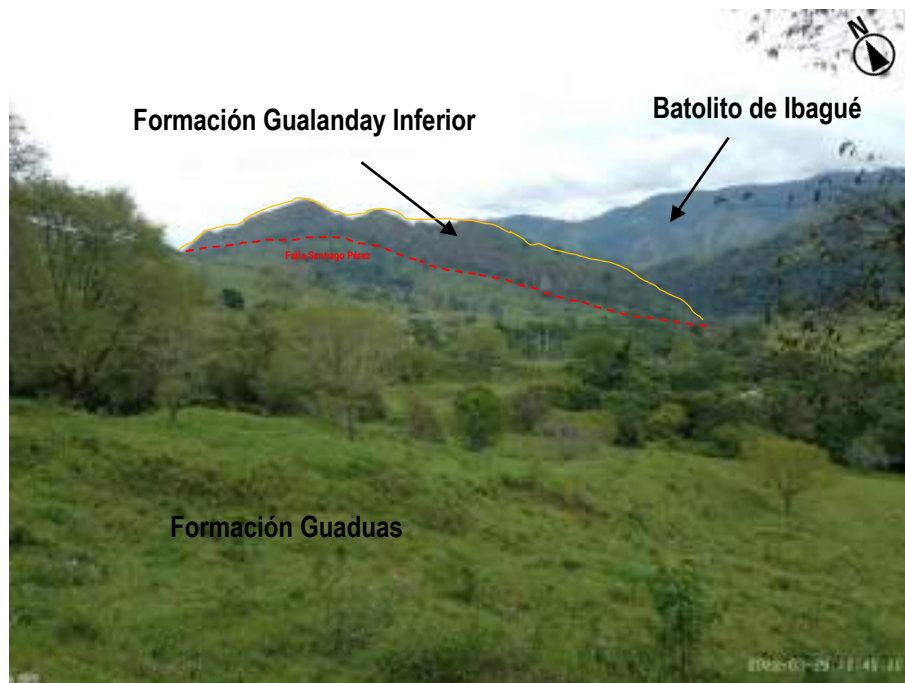
Imagen 4. Afloramiento de rocas de la Formación Gualanday Inferior, vía Ataco - Planadas.

Se limita en su base con la Formación Guaduas con un contacto tectónico y en su tope concordantemente con la Formación Gualanday Medio. Esta formación se compone de una sucesión de conglomerados y areniscas conglomeráticas con algunas intercalaciones de arcillolitas con tonos rojizos en conjunto. En su base son comunes los conglomerados cuyos clastos están conformados principalmente por chert en una matriz areno-arcillosa de color crema. Hacia el tope son más abundantes las areniscas conglomeráticas y silíceas. Se le ha asignado una edad de Eoceno medio.

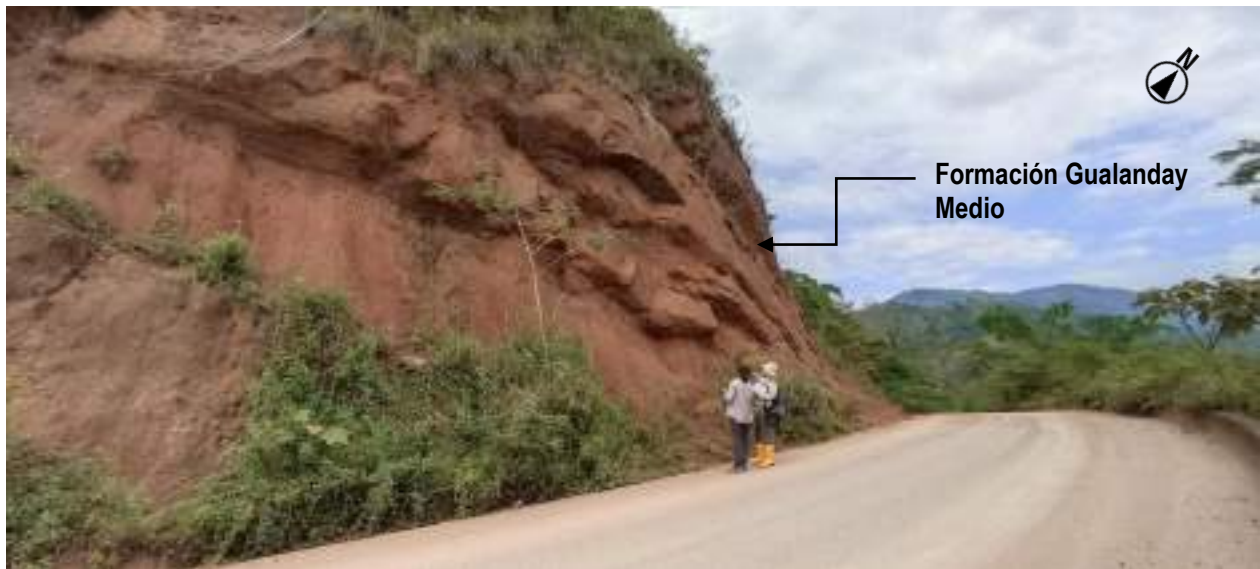
**Imagen 5.** Afloramiento de rocas de la Formación Gualanday Medio.  
Fuente: Diseños Geotécnicos S.A.S

Esta formación está compuesta en su mayoría por arcillolitas rojizas con algunos niveles de areniscas arcillosas y conglomerados de grano fino. No presenta una estratificación bien definida y se pueden ver cambios de facies.

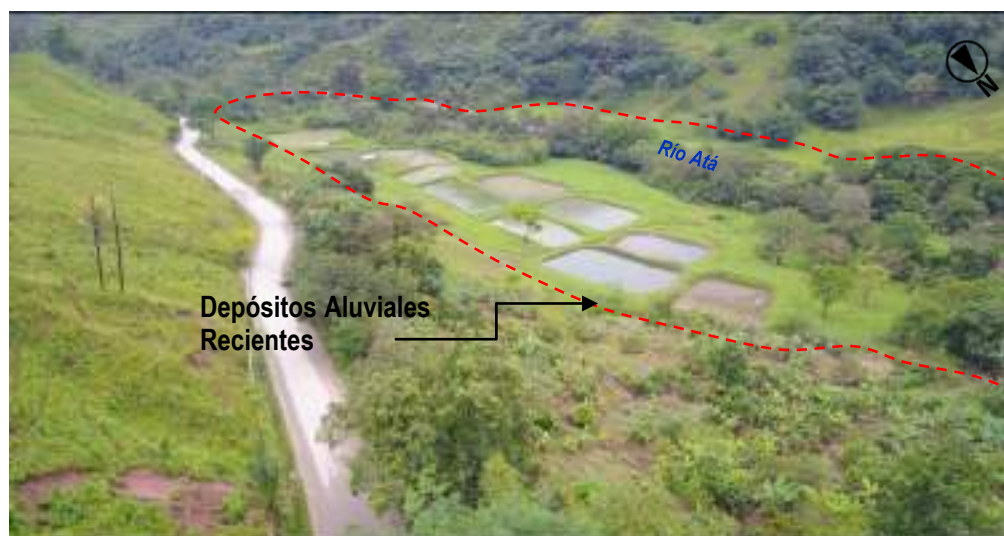
**Imagen 6.** Depósitos recientes. Fuente: Diseños Geotécnicos S.A.S

Son depósitos sedimentarios de origen aluvial y coluvial cuya edad es cuaternaria, se encuentran en las zonas bajas comúnmente en el río Atá. Estas acumulaciones consisten en cantos de rocas ígneas y sedimentarias en matriz areno-arcillosa.

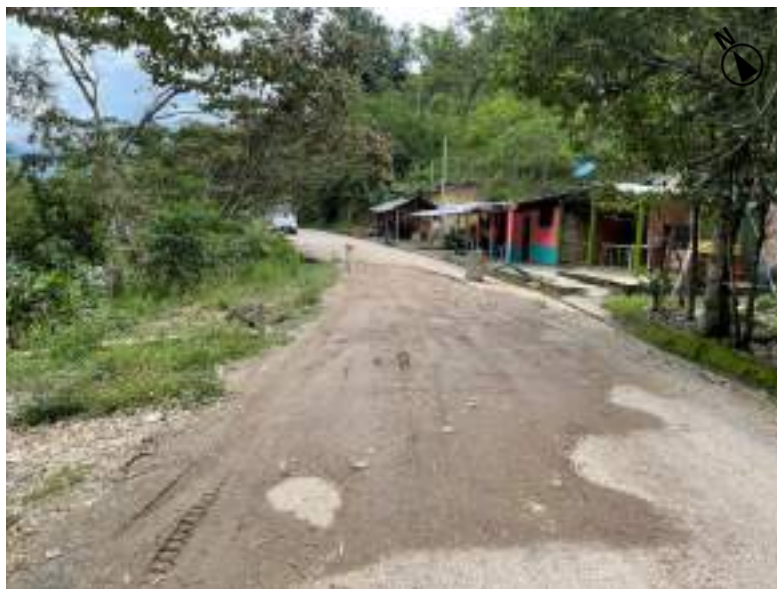
**Imagen 7.** Pérdida parcial de la banca, Sector de estudio. Fuente: Diseños Geotécnicos S.A.S

Geomorfológicamente el sitio está ubicado sobre una ladera homoclinal de relieve moderado y morfología suave donde los estratos buzcan hacia el NE y está delimitado al este por el cauce del río Atá. Como se puede ver en la Imagen 7, se ha desarrollado un proceso de remoción en masa sobre el talud externo que ha generado la pérdida parcial de la banca en una longitud aproximada de 40 metros.

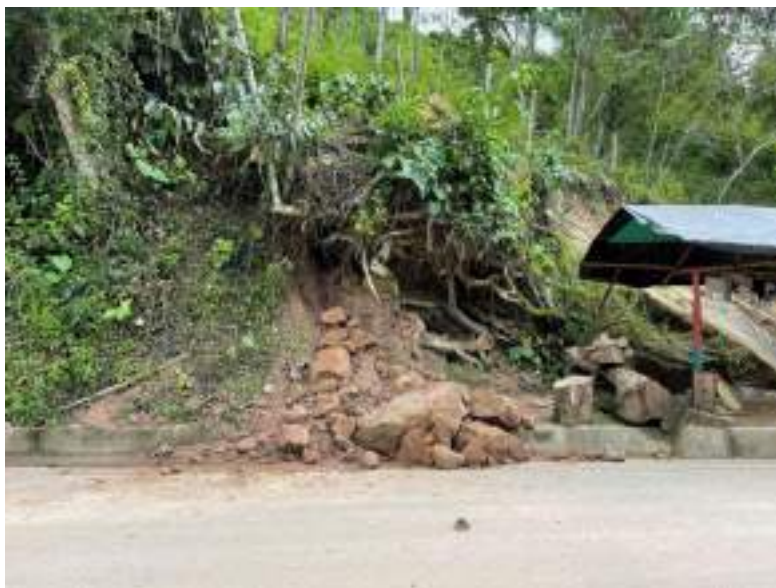
**Imagen 8.** Caída de roca en el talud interno, Sector de estudio. Fuente: Diseños Geotécnicos S.A.S

Igualmente, sobre el talud interno se reflejan algunas inestabilidades donde se ven algunas caídas de roca de los estratos arenosos de la Fm. Gualanday Inferior. Sin embargo, estos procesos no se encuentran asociados a la socavación que genera el río que causa la pérdida de la banca.

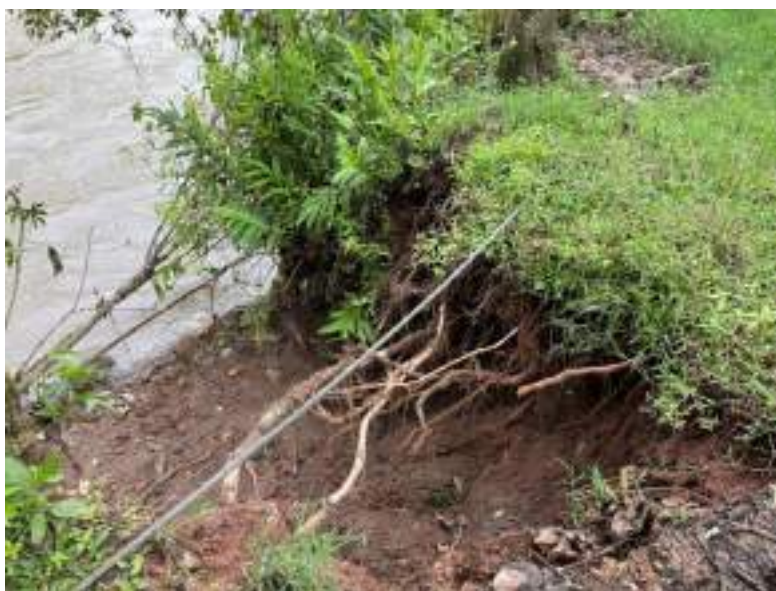
**Imagen 9.** Depósito coluvial sobre el talud interno, sector de estudio. Fuente: Diseños Geotécnicos S.A.S

La inestabilidad sobre el talud externo se desarrolla sobre los suelos residuales arcillosos y depósitos coluviales suprayacentes a la Fm. Gualanday Inferior. Estos suelos alcanzan espesores variables entre los 3 y 8 metros susceptibles a deslizamientos rotacionales superficiales como el ocurrido por socavación.

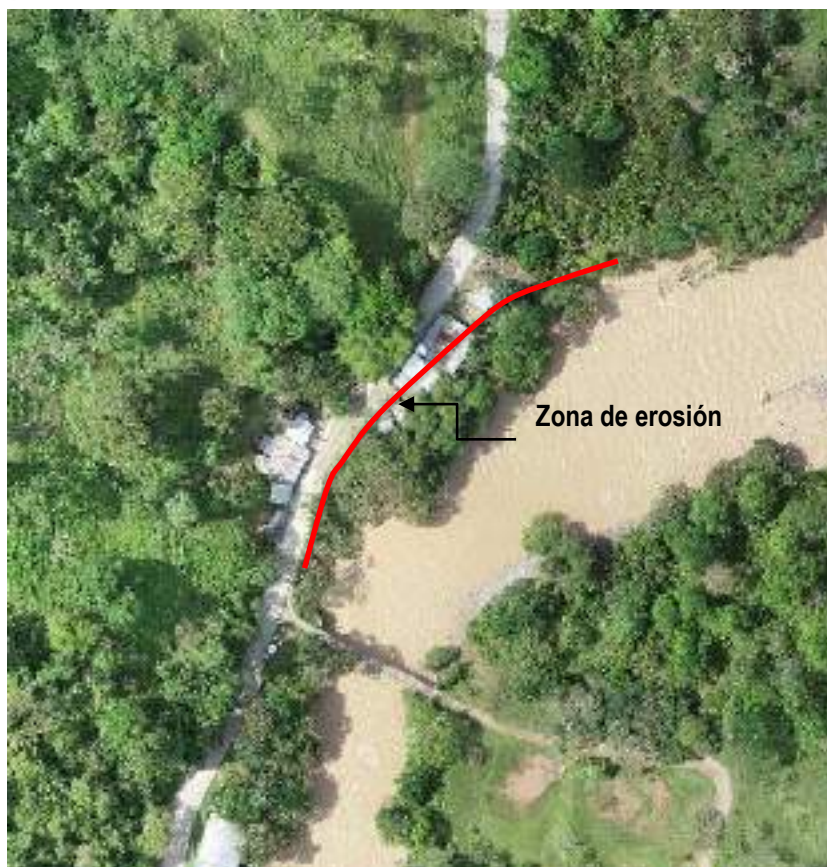
**Imagen 10.** Vista aérea del sector de estudio. Fuente: Ingeniería de vías (2022).

El sector de estudio se encuentra sobre la zona de erosión de un meandro del río Atá (ver Imagen 10), lo cual genera la erosión de las rocas a través de la disolución de las arcillas y abrasión por arrastre. La pérdida de soporte en la pata del talud por socavación induce a una superficie de falla de tipo rotacional debido a la homogeneidad de la litología.

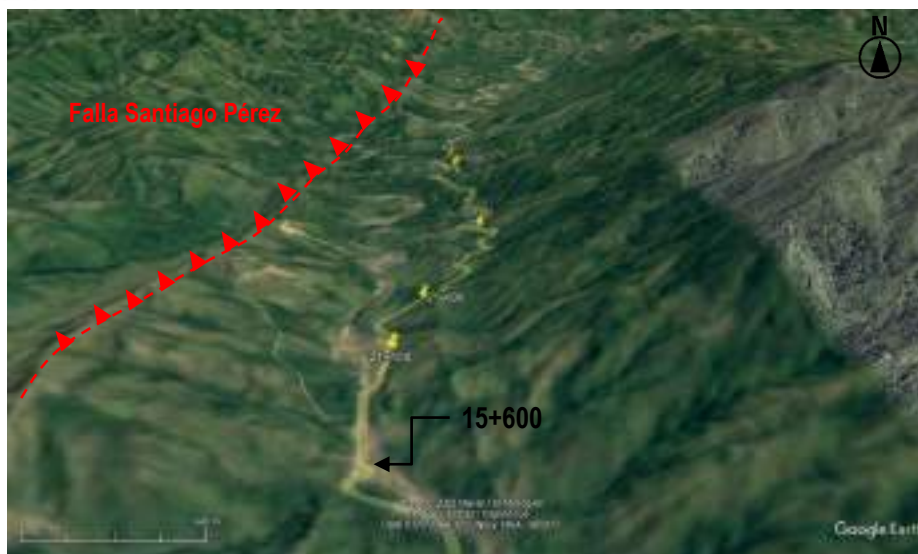
**Imagen 11.** Faja Santiago Pérez.  
Fuente: Modificado de Google Earth (2022).

Esta falla marca el contacto entre el Batolito de Ibagué, las rocas sedimentarias cretáceas (entre ellas las Rocas Sedimentarias de la Quebrada Barranco) y la Formación Gualanday Inferior. Tiene un rumbo N-S con un movimiento vertical en el cual el bloque este descende con relación al bloque oeste. En el área la falla pone en contacto las rocas de la Formación Guaduas y la Formación Gualanday Inferior al oeste del sector de estudio; además el río Atá sigue su lineamiento en este sector.

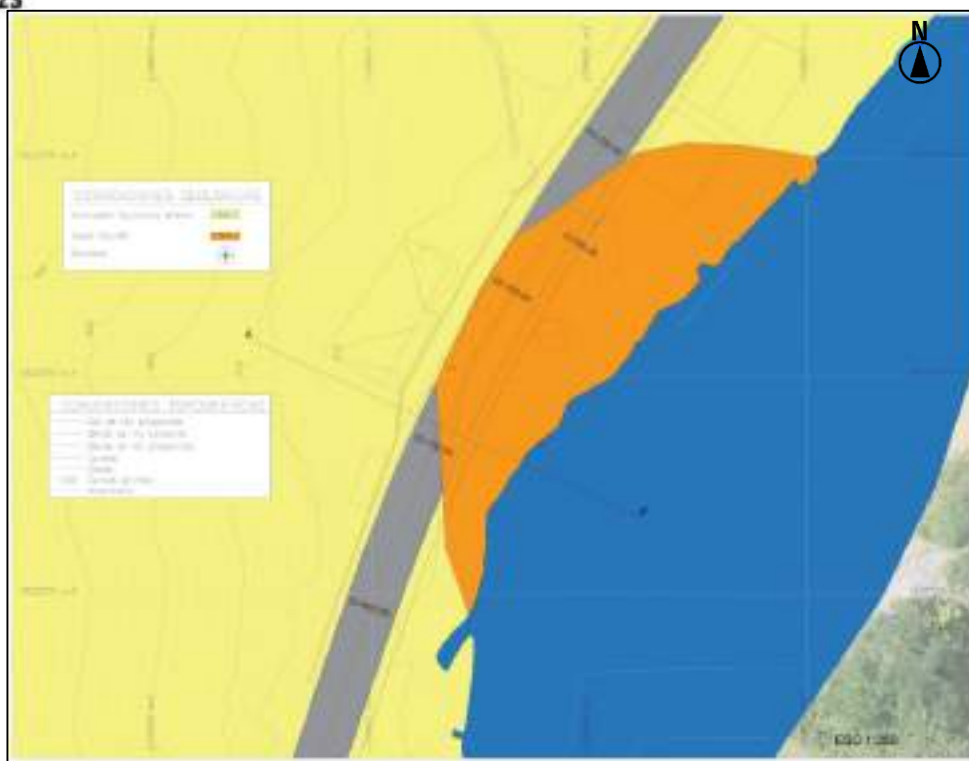
**Imagen 12.** Geología local del sector K15+670 – K15+740.  
Fuente: Diseños Geotécnicos S.A.S.

Con base a la exploración geológica de campo, fotografías aéreas y topografía se definió el mapa geológico del sitio, caracterizando las unidades geológicas involucradas y ya definidas en este capítulo: Formación Gualanday Inferior (Tmgi) y Depósitos o suelos coluviales (Qda). Con la vista en planta de la zona (ver Imagen 12) se delimita la extensión de dichas unidades sobre el talud externo de la vía.

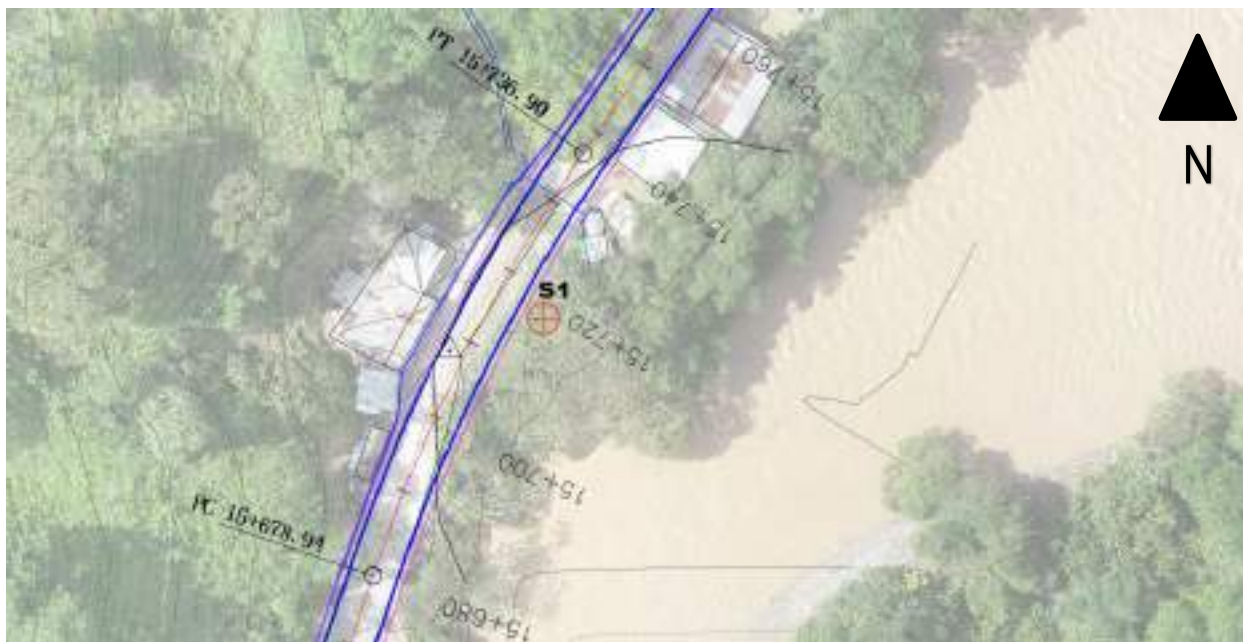
**Imagen 15.** Localización en planta del sondeo (S1) ejecutado en el sector inestable Caño Fisto

En la imagen a continuación se muestra en planta la localización del sondeo efectuado en el tramo de objeto de estudio:

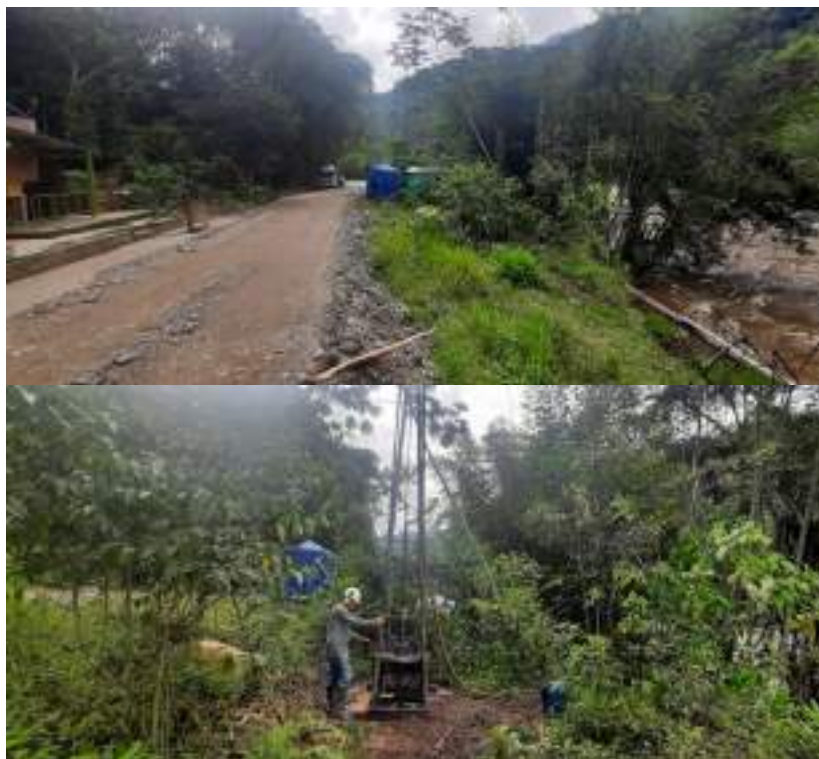
Fotografía 2 y 3. Exploración del subsuelo - Sondeo 1 - Sector Caño Fisto

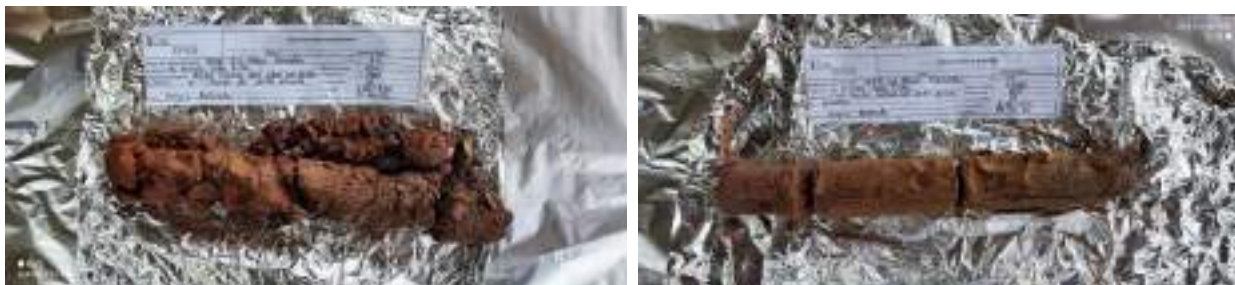
Desde la superficie actual del terreno y hasta una profundidad promedio de 8.0m, se detecta la presencia de un suelo coluvial (Qdc) conformado por un material arcilloso de color café claro con presencia de arenas arcillosas de consistencia baja a dura en la matriz, de humedad baja y plasticidad media a alta. Presenta valores de resistencia promedio a la penetración estándar entre 2 golpes/pie y el rechazo. En las fotografías a continuación se observan los materiales característicos de dicho estrato:

Fotografía 4 y 5. Materiales característicos del estrato 1

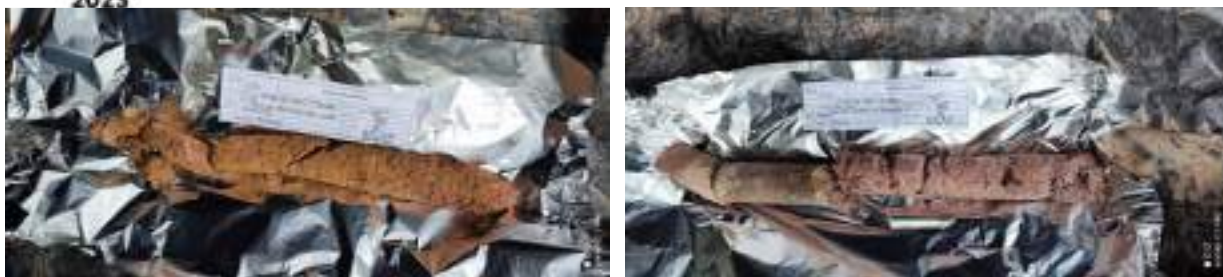
Subyaciendo el estrato anterior y hasta la máxima profundidad de exploración (10m), se reporta la existencia de arcillolita rojiza perteneciente a la Formación Gualanday Inferior (Tmgi). Exhibe valores de rechazo al ensayo de resistencia a la penetración estándar SPT. En las fotografías a continuación se observan los materiales característicos de este estrato:

Fotografía 6 y 7. Materiales característicos del estrato 2

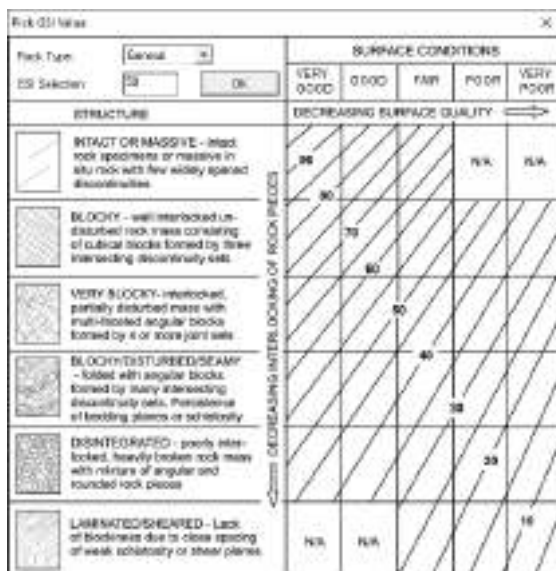
Para el caso en estudio, encontramos que el macizo está compuesto de arcillolitas medianamente fracturadas, por tal razón se optó por un GSI= 50, de una resistencia regular.
