# ESTUDIO GEOTÉCNICO PARA EL DISEÑO DEL SITIO CRÍTICO K16+750 - CAÑOFISTO

## INFORME GEOTÉCNICO - VERSIÓN 2.

CONTRATO DE OBRA -2096-2022

**INVIAS**  
INSTITUTO NACIONAL DE VIAS

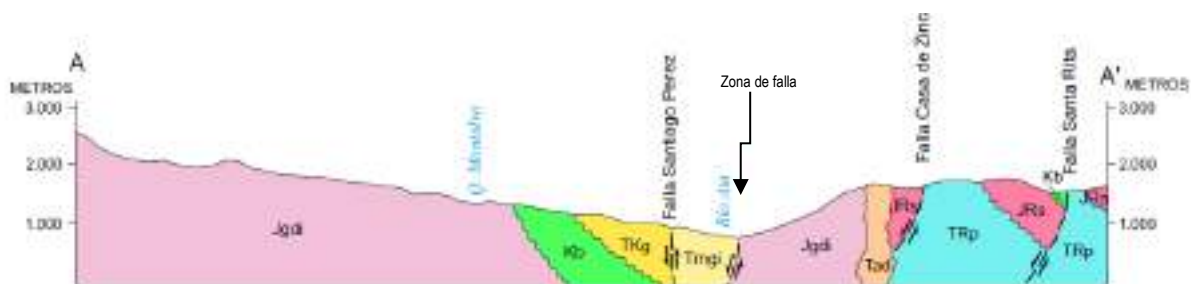
Figura 1 corte geológico en la zona de influencia del proyecto – plancha 301 Planadas Esc 1:100.000

Con relación a las condiciones morfológicas del río Atá se manifiesta que a la altura del proceso de inestabilidad, corresponde al segmento de transición de subcuenca alta a media, condiciones que se caracterizan por cauces encañonados con evidencias de socavación y erosión, junto con la capacidad de transferencia de sedimentos. El lecho de este afluente se labra en rocas tipo arenisca de la formación Gualanday, que ejercen resistencia o control de fondo, sin embargo localmente pueden existir secuencias de arcillolita que generen comportamientos puntuales erosivos; el control estructural de los materiales de la formación Gualanday de fondo en el alineamiento del cauce se refiere a una estructura de falla de tipo inverso, que pone en contacto rocas del grupo Gualanday al occidente con Rocas del batolito de Ibagué al oriente, contacto en medio del cual transcurre el río Atá, ver Figura 1.

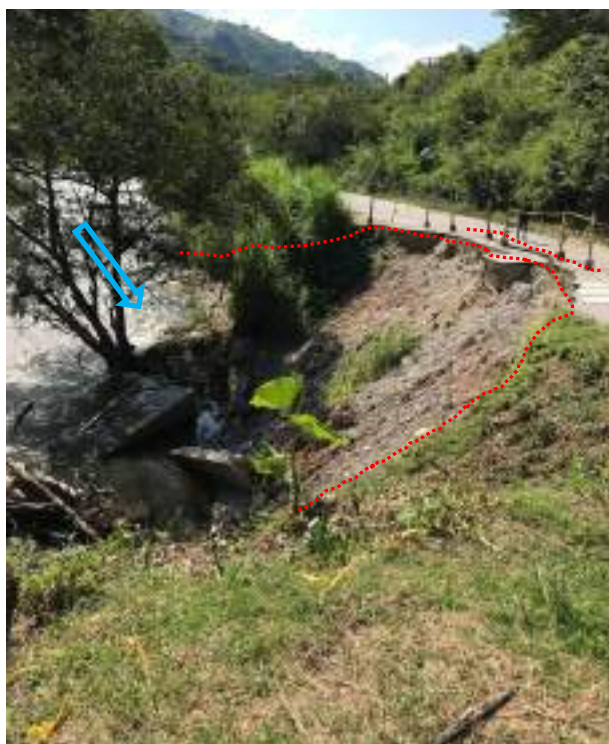
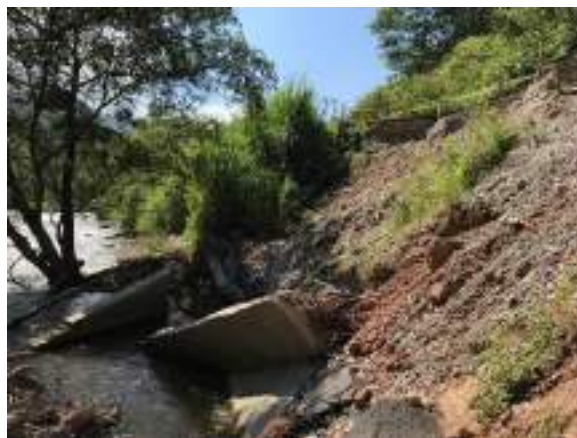
Foto 1 y 2. Como se muestra en esta secuencia de imágenes, el ataque del flujo contra la margen derecha, generó el desgaste erosivo de la base de la ladera dejando las siguientes condiciones:

- Una pendiente mayor
- Degradando las condiciones de soporte de las estructuras de confinamiento.
- Propiciando el desplome de materiales y fallas del tipo erosión diferencial y/o falla traslacional.

Se aprecia el colapso de tres módulos de muros en voladizo de al menos 2.5m, que se encontraban ubicados a la corona de vía y que paulatinamente quedaron sin soporte, esta primera depresión suma al menos 25m en la corona de deslizamiento.

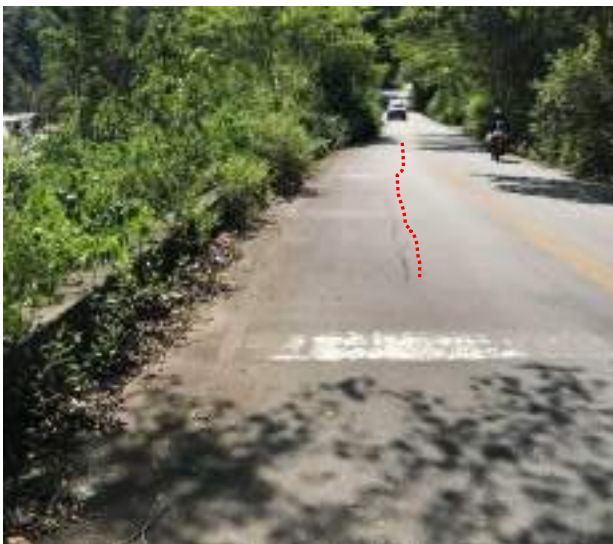
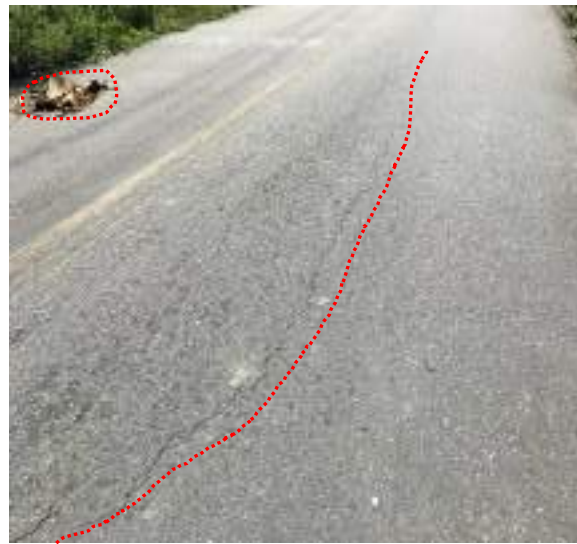
Fotos 3 y 4. Muestra grietas de relajación a nivel del carril exterior, incluso hasta la mitad del carril interno, en el segmento adyacente a la pérdida de banca, incluso con carcavas en la zona sin muro, mostrando una condición marginal de estabilidad en 25m aguas arriba del río Atá, sumando el segmento crítico al menos 50m, los cuales cuentan con cuatro módulos de muros adicionales (22m aproximadamente) que se encontraban en condición de inminente falla, y que a la fecha ya han colapsado por los efectos erosivos del río y la verticalización del talud.

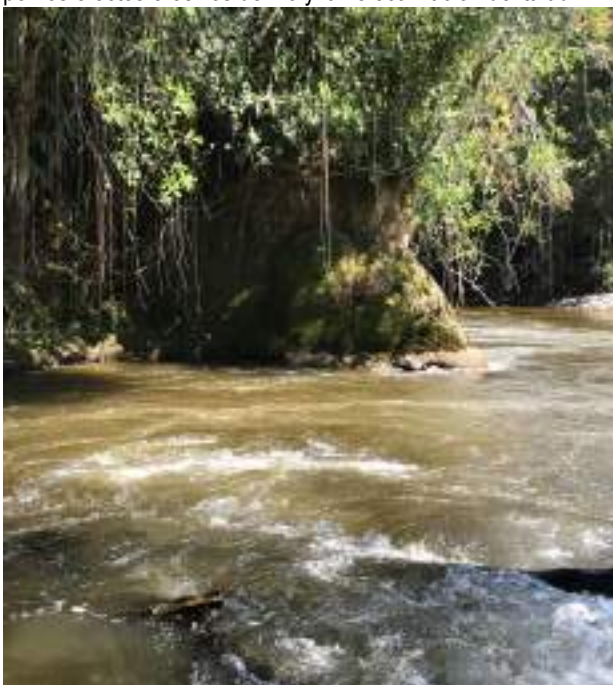
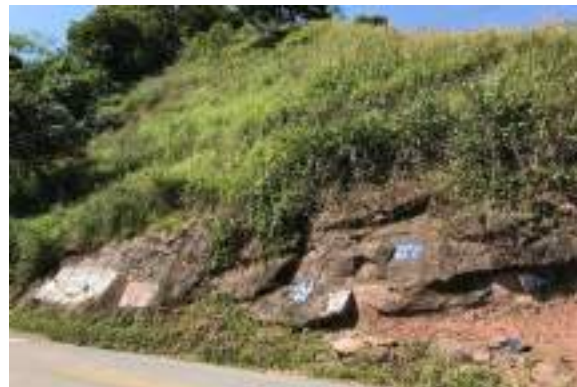
Foto 4 y 5. Respecto de la condición litológica se puede mencionar, que la margen afectada por el río y las laderas adyacentes se constituyen por secuencias sedimentarias asociadas al segmento inferior de la Formación Gualanday, compuesta por secuencias de areniscas y arcillolitas, las primeras más rígidas en el tope, descansando sobre las arcillolitas altamente erodables y con posibilidad de generar comportamientos de erosión diferencial y desplomes.

Adicionalmente a lo antes mencionado y confrontando lo establecido en la cartografía geológica se aprecia una condición de ladera estructural, es decir que los estratos de rocas sedimentarias buzan desfavorablemente contra el talud de la vía y de la misma manera contra el talud contra el río generando la posibilidad de fallas traslacionales.

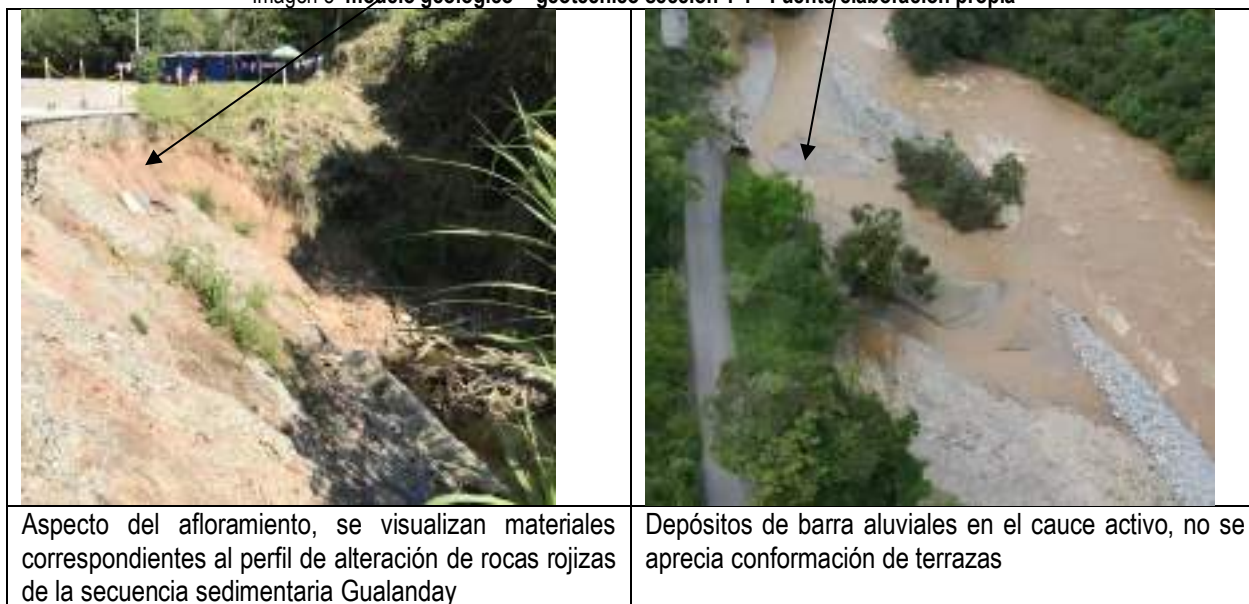
Aspecto del afloramiento, se visualizan materiales correspondientes al perfil de alteración de rocas rojizas de la secuencia sedimentaria Gualanday

Depósitos de barra aluvial en el cauce activo, no se aprecia conformación de terrazas

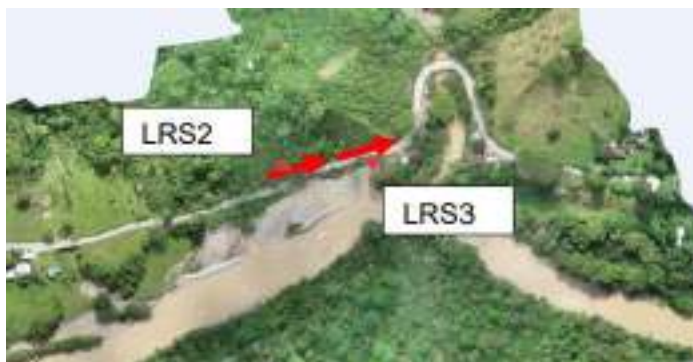
Figura 5 Localización líneas sísmicas

Partiendo de los rasgos geológicos y morfológicos indicados en el numeral del contexto geológico y diagnóstico, partiendo de la base que se requiere corroborar los contrastes de impedancia de los materiales presentes, se plantea el desarrollo de una campaña de exploración indirecta, mediante el empleo de líneas de refracción sísmica como se indica en la Tabla 2 y Figura 5.

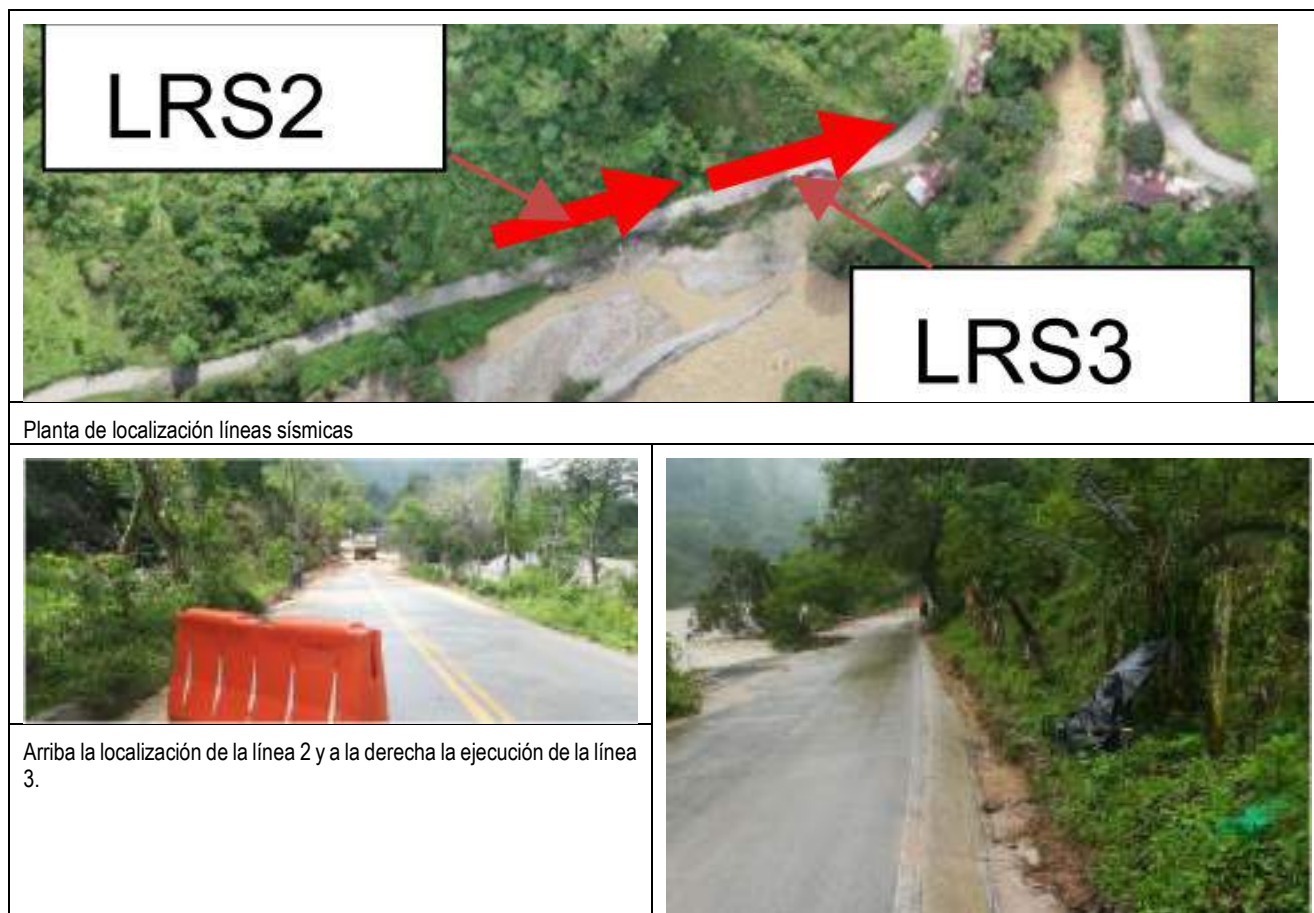
**Figura 7 Localización líneas sísmicas**

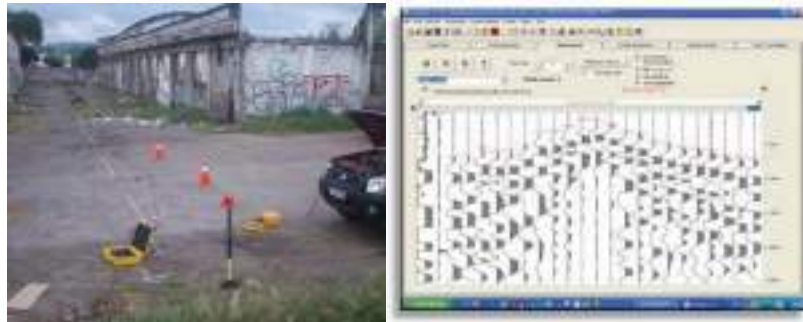
*Ilustración 1 Ejemplo de tendido y señales de onda*

El DAQ permite emplear (cuando el usuario así lo requiera) el método de Refracción por Micro tremores (REMI) y el método de Sísmica de Refracción tradicional con los cuales se pueden determinar las velocidades de onda propias de cada capa de material subyacente.

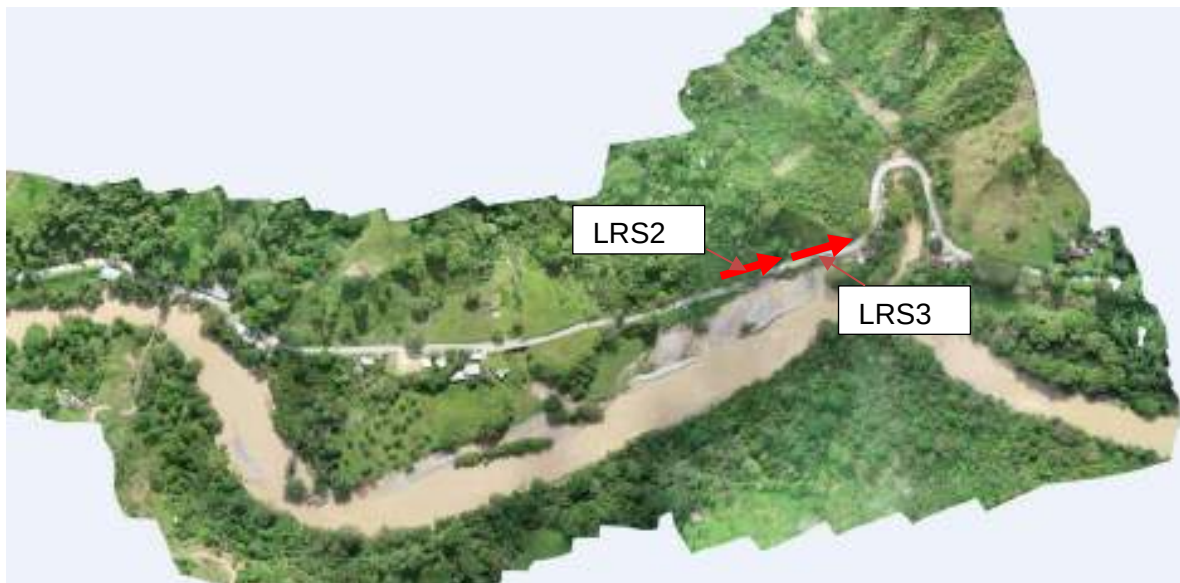
*Figure 1 Ubicación LRS*

A continuación, se presentan las coordenadas en las cuales se ubicó el sismógrafo para la ejecución de cada línea de refracción sísmica, el sismógrafo se ubica en la mitad del tendido entre los geófonos 12 y 13.

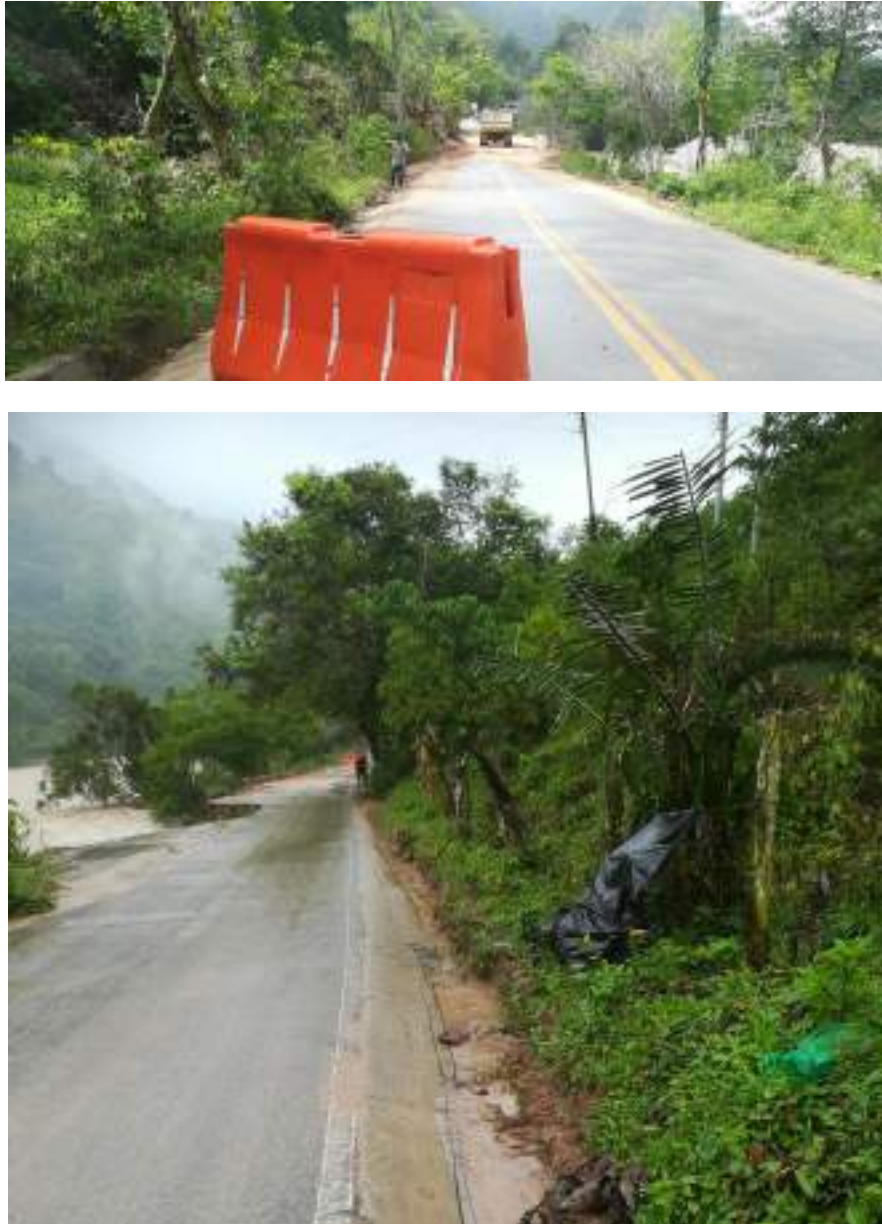
*Figure 2 Registro fotográfico-Líneas de refracción sísmica 2 Y 3*
