## **ESTUDIO GEOTÉCNICO PARA EL DISEÑO DEL SITIO INESTABLE K7+700 Y K8+670-LA BRECHA**

### **INFORME GEOTÉCNICO - VERSIÓN 3.**

CONTRATO DE OBRA -2096-2022

**INVIAS**  
INSTITUTO NACIONAL DE VIAS

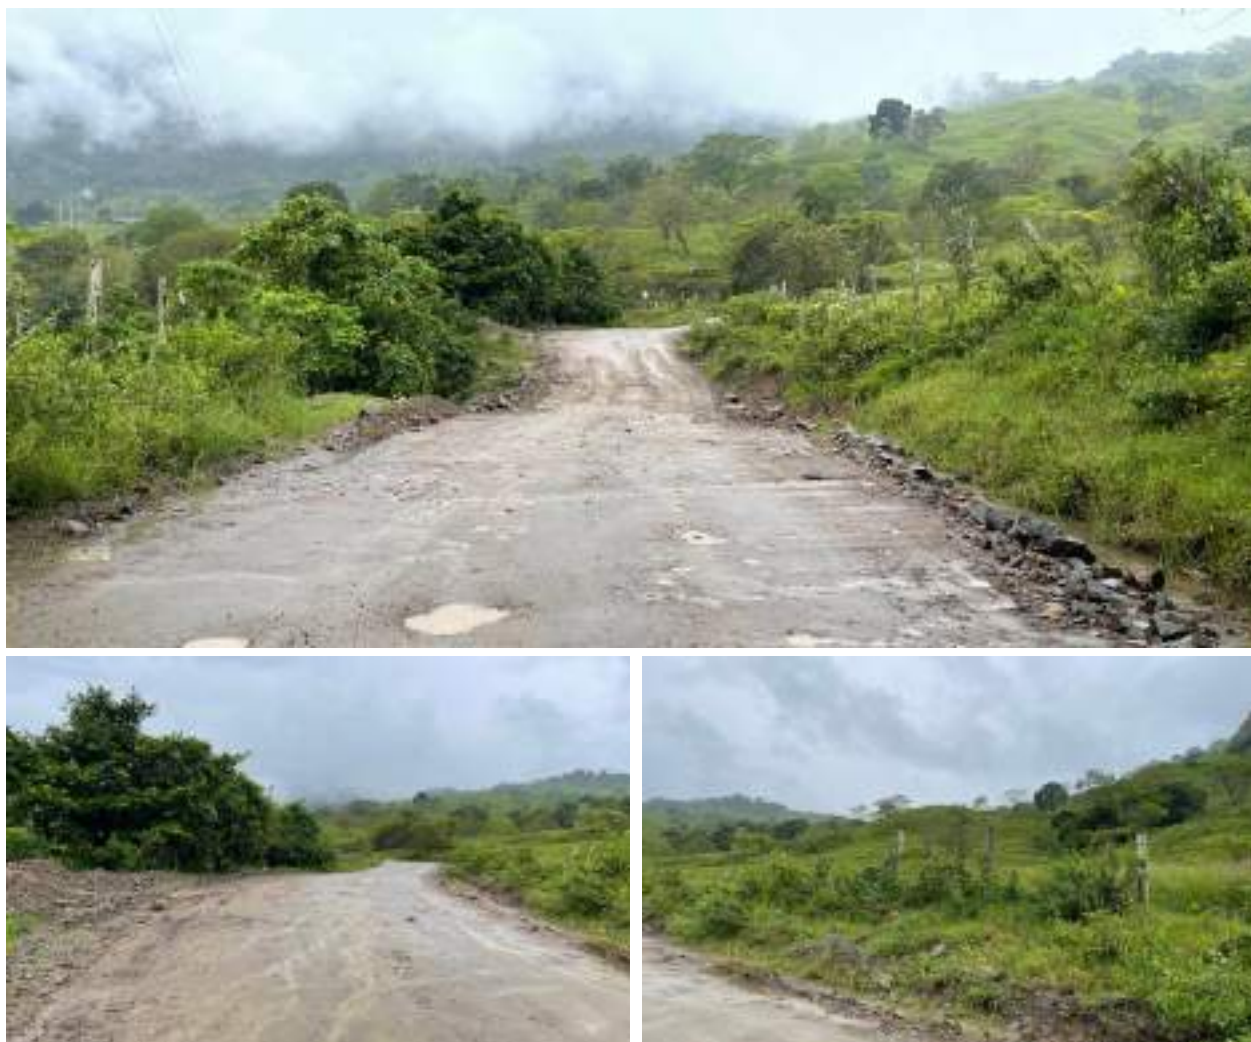
**Fotografía 1.** Panorámica general del sector inestable entre las abscisas K7+700 y K8+200

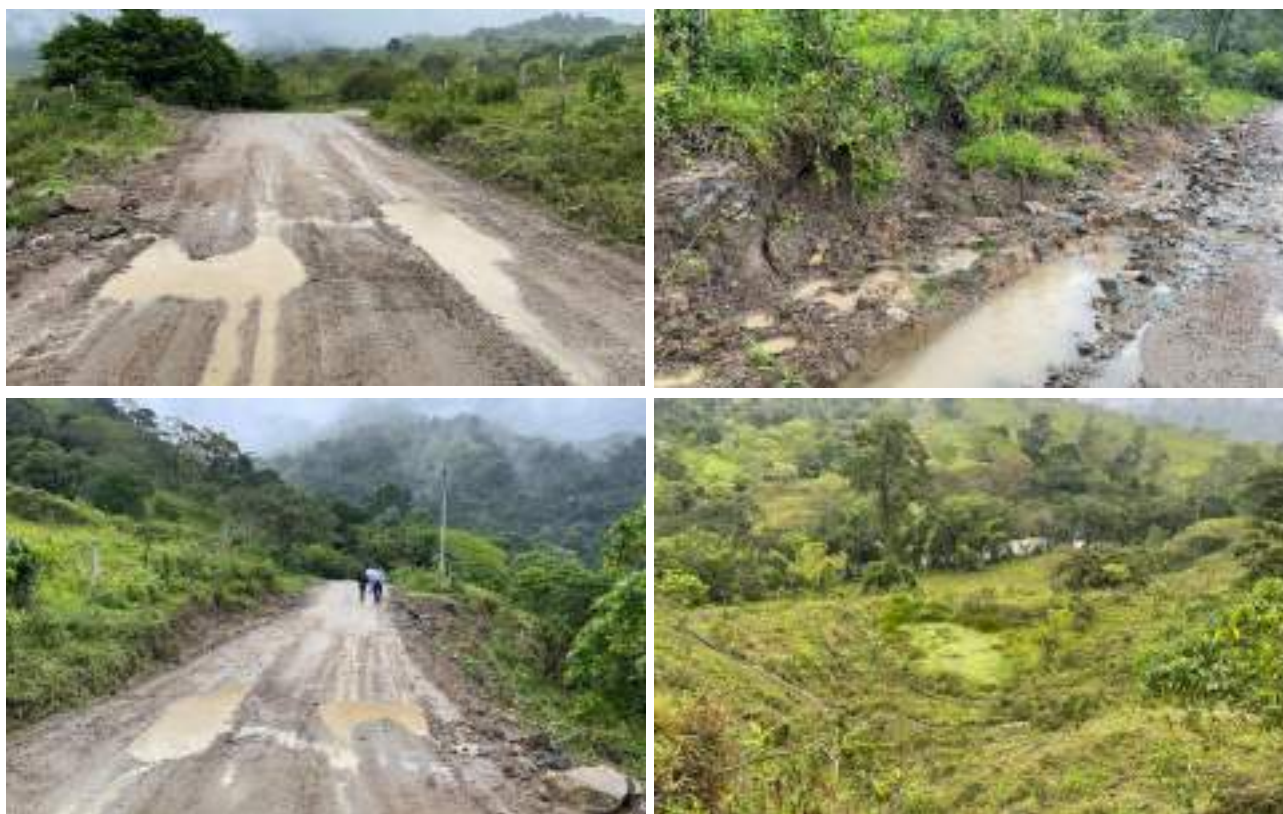
**Fotografía 2.** Empozamientos a nivel de vía en el talud externo tramo K7+700 y K8+200

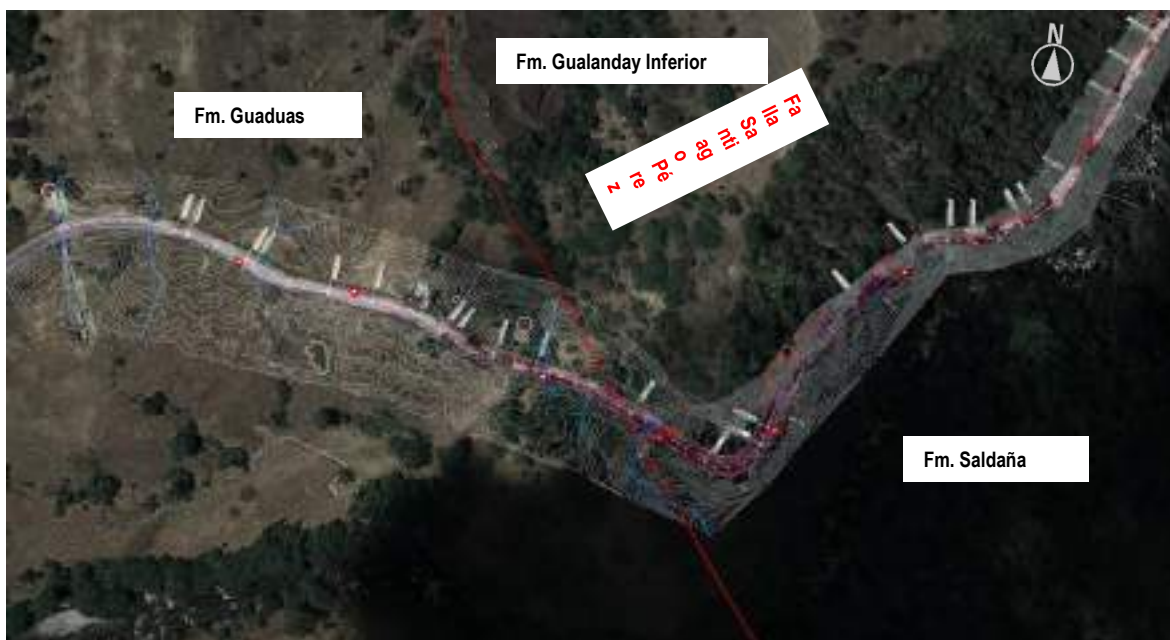
**Figura 1.** Sector La Brecha.  
Fuente: Diseños Geotécnicos S.A.S.

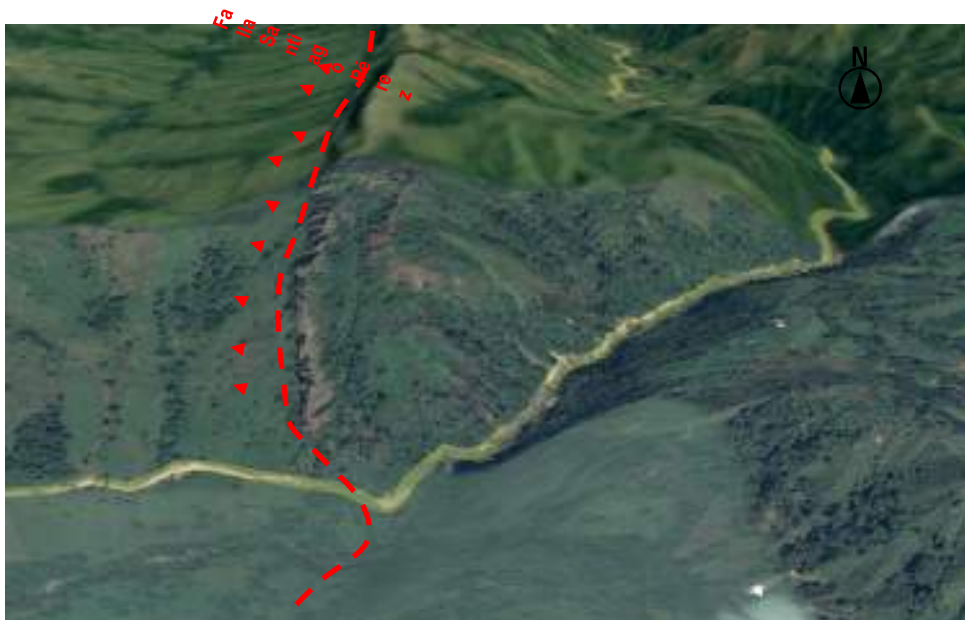
**Figura 2.** Falla Santiago Pérez sobre el sector de La Brecha.  
Fuente: Modificado de Google Earth (2022).

En el sector de la Brecha, esta falla configura un contacto tectónico entre la Formación Guaduas al oeste y la Formación Gualanday Inferior al este. Esta configuración causa una deformación moderada a alta en las rocas del sector, propiciando la meteorización física y por consiguiente la formación de depósitos de material fracturado.

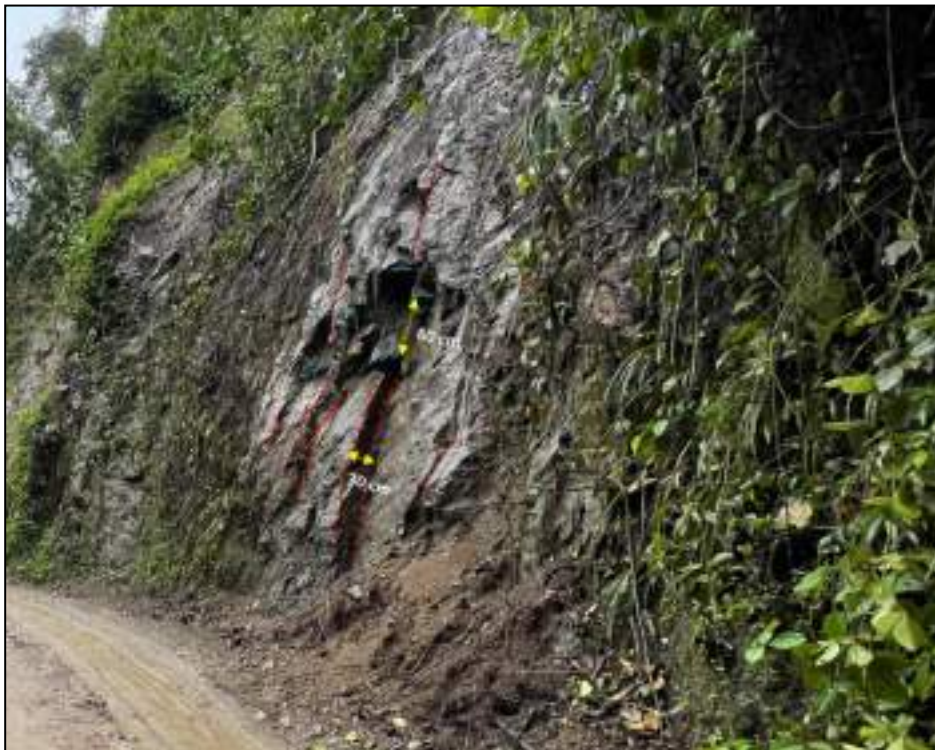
**Figura 7.** Discontinuidades sobre el macizo rocoso en el Tramo II.  
Fuente: Diseños Geotécnicos S.A.S

probable de falla con dimensiones de 0,6 m de largo, 0,3 m de espesor y 1,0 m de ancho. El tamaño promedio de los bloques generados por la intersección de las discontinuidades se determinó teniendo en cuenta el mínimo espesor de las capas estratificadas que establecen un plano de discontinuidad tal como se observa en la Figura 7.

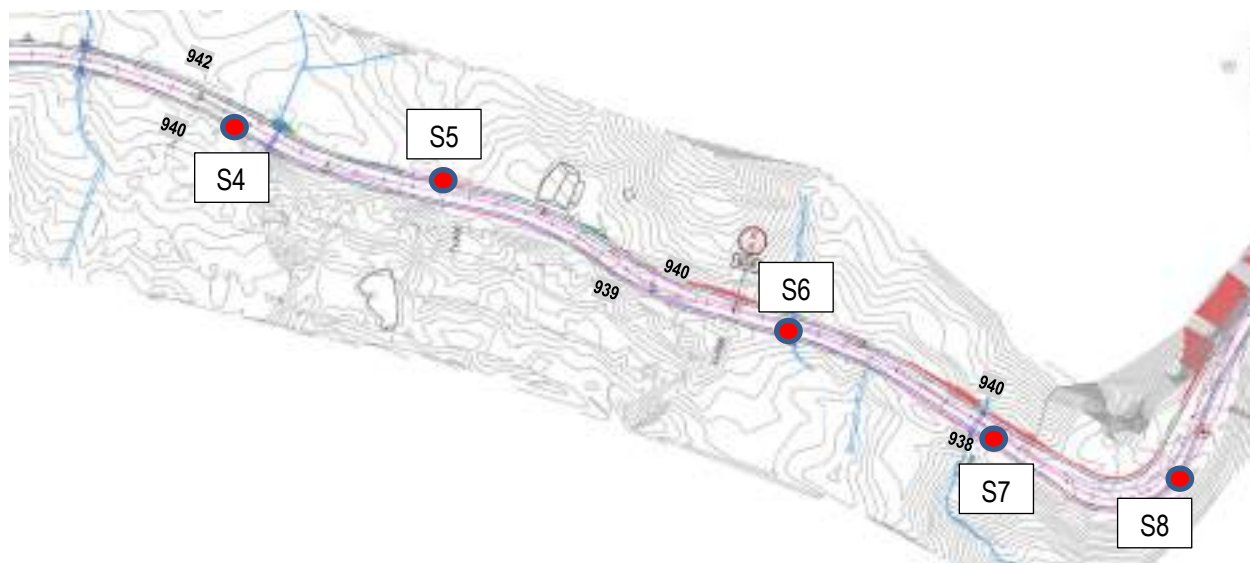
**Imagen 8.** Localización en planta de los sondeos ejecutados sector inestable la Brecha Tramo I - K7+700 a K8+200

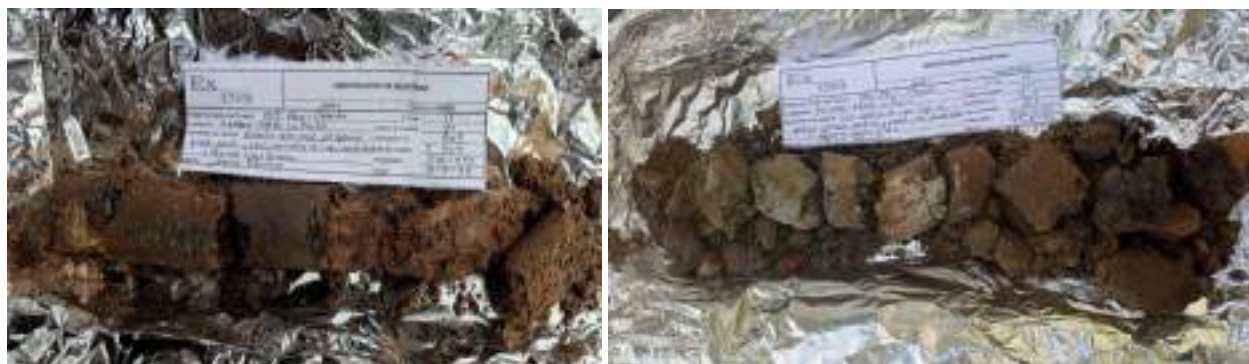
Desde la superficie actual del terreno y hasta una profundidad promedio entre 5,0m, se detecta la presencia de un depósito coluvial (Qda), el cual está conformado por gravas, arenas y bloques en matriz limo arcillosa de color café con vetas rojizas y moradas, de compacidad suelta a densa en los granulares y de consistencia media a muy firme en la matriz. Presenta valores de resistencia promedio a la penetración estándar entre 6 y 36 golpes/pie. En las fotografías a continuación se observan los materiales característicos de este estrato. Es importante mencionar que si bien en el tramo de estudio se identifican espesores mayores de depósito, se identifica que los materiales de menor resistencia se encuentran solo hasta los primeros 3m.

Fotografía 30 y 31. Materiales característicos del estrato 1, tramo I sector la Brecha

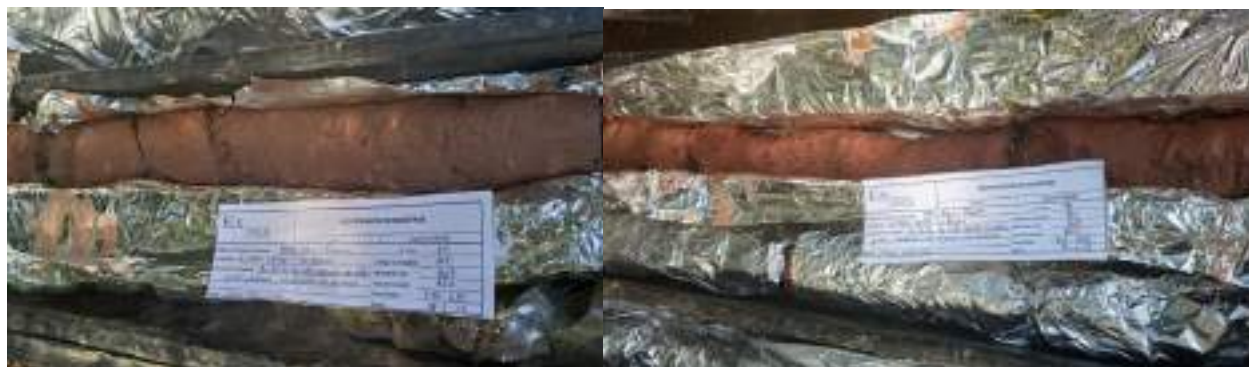
Subyaciendo el estrato anterior y hasta la máxima profundidad de exploración (10m), se reporta la existencia arcillolitas de color café con vetas grises y rojizas, pertenecientes a la formación Guaduas (Tkg), fracturadas. Exhiben valores de rechazo al ensayo de resistencia a la penetración estándar SPT. En las fotografías a continuación se observan los materiales característicos de este estrato.

Fotografía 32 y 33. Materiales característicos del estrato 2, tramo I sector la Brecha

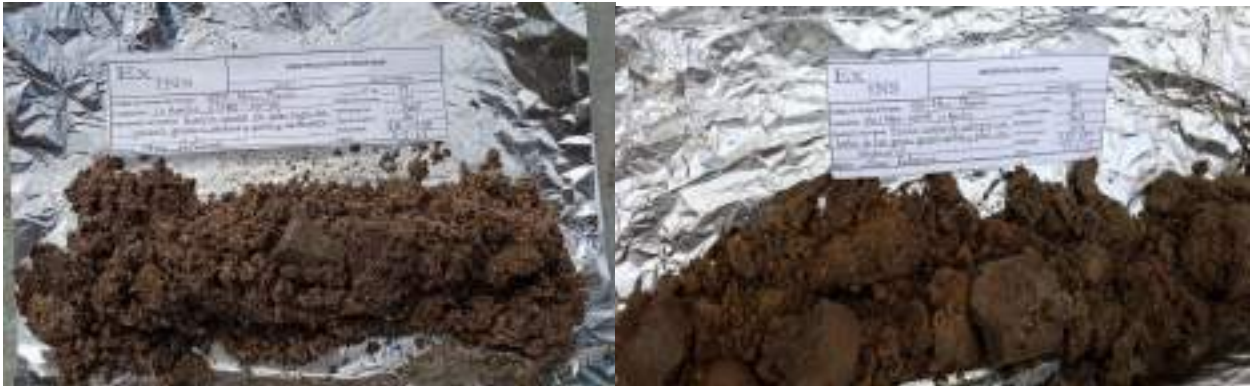
Desde la superficie actual del terreno y hasta una profundidad promedio entre 4,0m, se detecta la presencia de un depósito coluvial (Qda), el cual está conformado por gravas, arenas y bloques en matriz limo arcillosa de color café con vetas rojizas y moradas, de compactación media a densa en los granulares y de consistencia muy firme a dura en la matriz. Presenta valores de resistencia promedio a la penetración estándar entre 17 y 50 golpes/pie. En las fotografías a continuación se observan los materiales característicos de este estrato.

**Fotografía 34 y 35. Materiales característicos del estrato 1, tramo II, sector la Brecha**

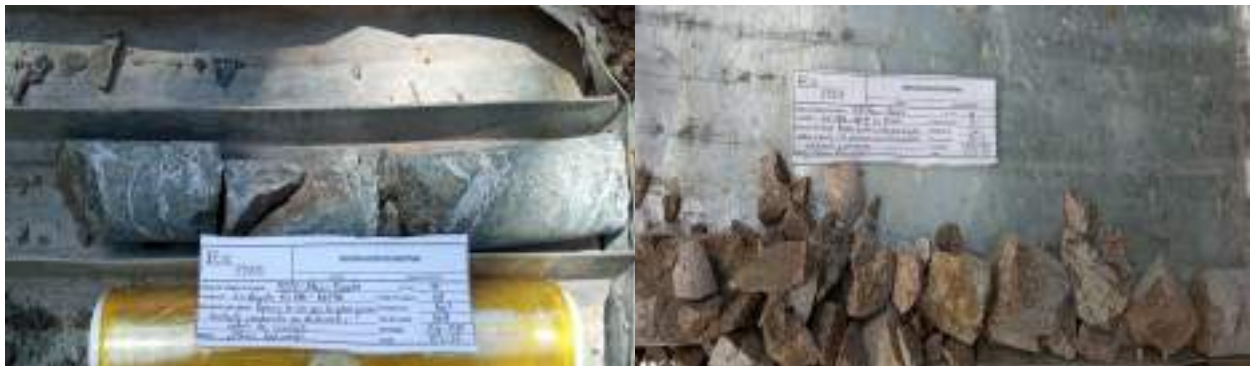
Subyaciendo el estrato anterior y hasta la máxima profundidad de exploración (20m), se reporta la existencia una arenisca de color gris, pertenecientes a la formación Gualanday inferior (Tmgm), fracturadas. Exhiben valores de rechazo al ensayo de resistencia a la penetración estándar SPT. En las fotografías a continuación se observan los materiales característicos de este estrato

**Fotografía 36 y 37. Materiales característicos del estrato 2, tramo II, sector la Brecha**

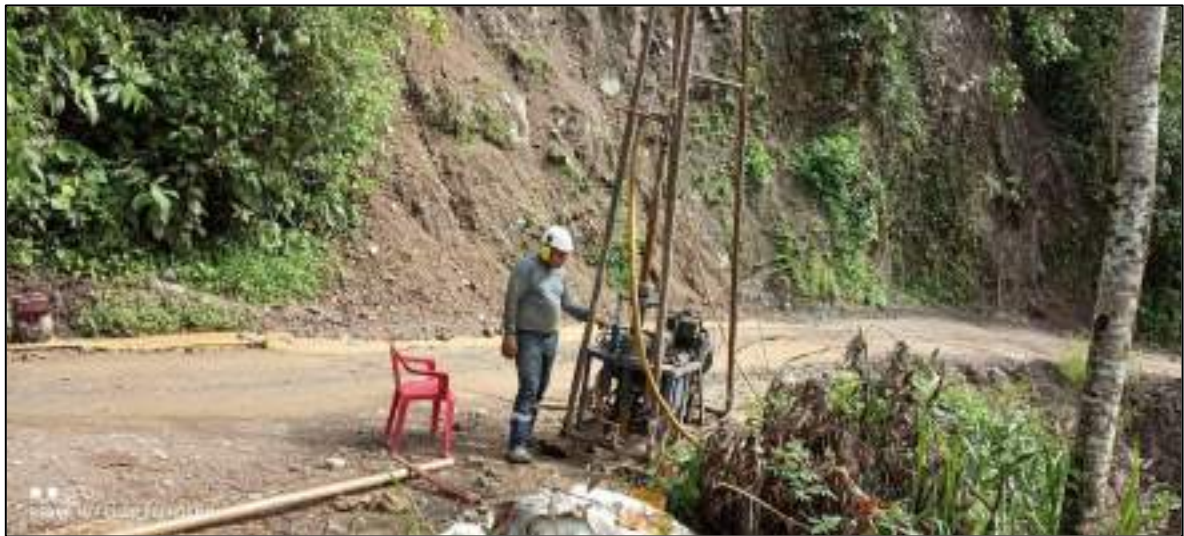
Se resalta la identificación de los sectores del Tramo II en donde se identifican procesos de flujo de detritos, en ese sentido se aclara que estos flujos corresponden a la caída de materiales de depósito colgados en los taludes conformados por la formación Gualanday inferior, teniendo en cuenta estos flujos ocurren en los sectores en donde no se presenta alta vegetación y evitar por completo el flujo de estos materiales requiere una intervención generalizada del talud se implementan muros de concreto a nivel de la vía con el fin que funcionen como estructuras “Bolsillo” sobre las cuales no se rellenarán en su parte posterior, sino por el contrario el lleno será efectuado por el mismo material caído, evitando así que los flujos de detritos obstaculicen la circulación sobre la vía, estos muros se encuentran implantados en los planos de diseño y corresponden a los muros definidos en la cartilla para muros tipo del proyecto (CONSORCIO TOLIMA SUR 2023, 2016).

**Fotografía 38.** Flujo de detritos Sector La Brecha – Tramo II.

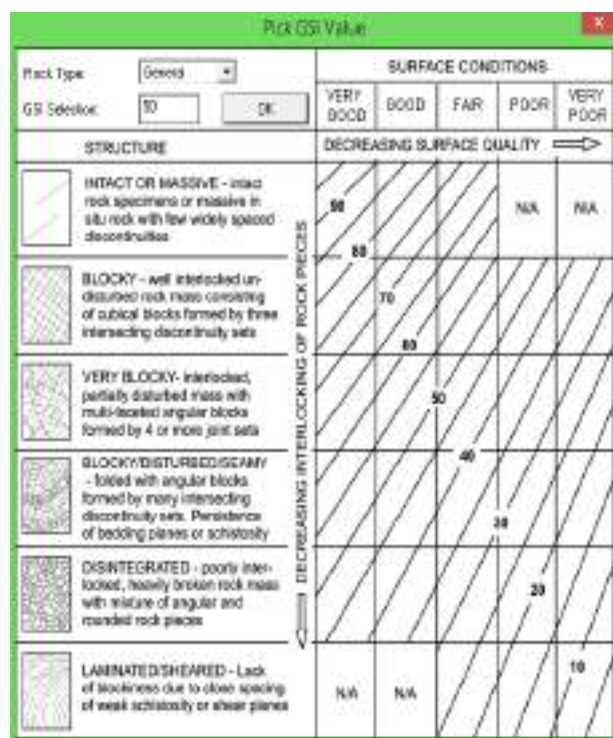
Para el caso en estudio, encontramos que el macizo está compuesto de areniscas y arcillolitas altamente fracturadas, por tal razón se optó por un GSI= 50, de una resistencia regular.

Imagen 27. Parámetros de roca según el criterio de Hoek-Brown basadas en el software RocLab de Roc Science.
