# ESTUDIO GEOTÉCNICO PARA EL DISEÑO DEL SITIO CRÍTICO K21+900

## INFORME GEOTÉCNICO - VERSIÓN 3.

CONTRATO DE OBRA -2096-2022

**INVIAS**  
INSTITUTO NACIONAL DE VIAS

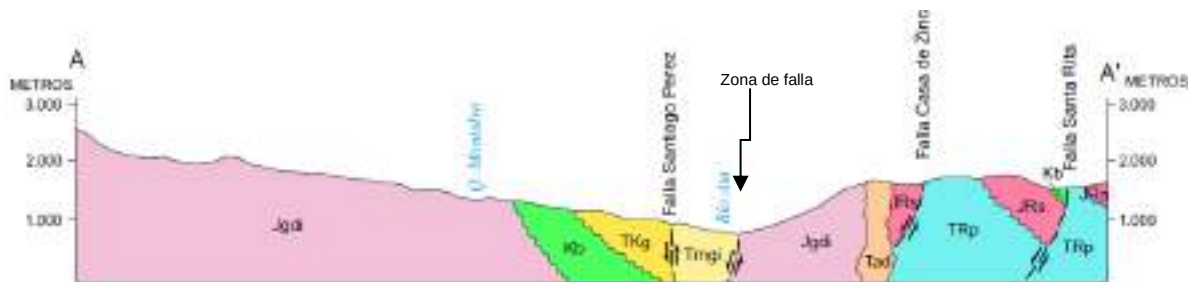
**Figura 4 corte geológico en la zona de influencia del proyecto – plancha 301 Planadas Esc 1:100.000**

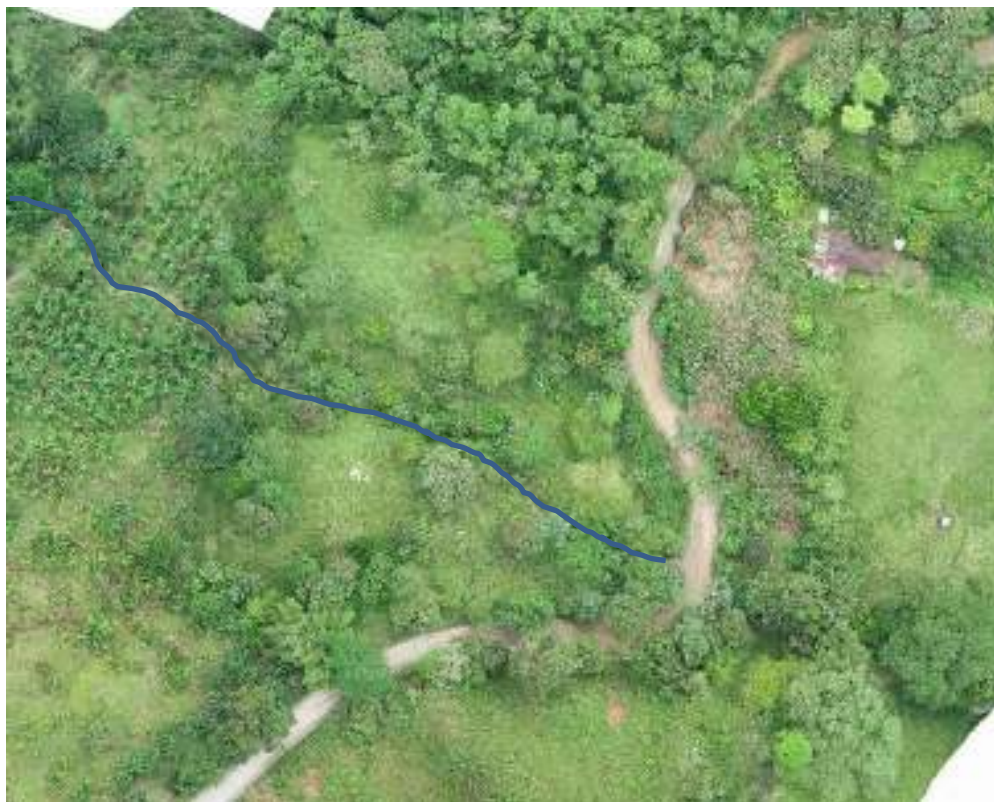
Localmente el sector K21+900 está sobre una ladera erosiva la cual se encuentra cubierta por suelos y depósitos coluviales de espesores variables y bajo grado de consolidación que pueden presentar flujos de tierra pequeños y, eventualmente, deslizamientos de tipo reptacional en el talud inferior de la banca. Se constituye por la interestratificación de rocas competentes, intermedias y blandas de la Formación Gualanday Medio, cubierta por suelos

de espesores variables y bajo grado de consolidación que pueden presentar flujos de tierra pequeños y deslizamientos eventualmente.

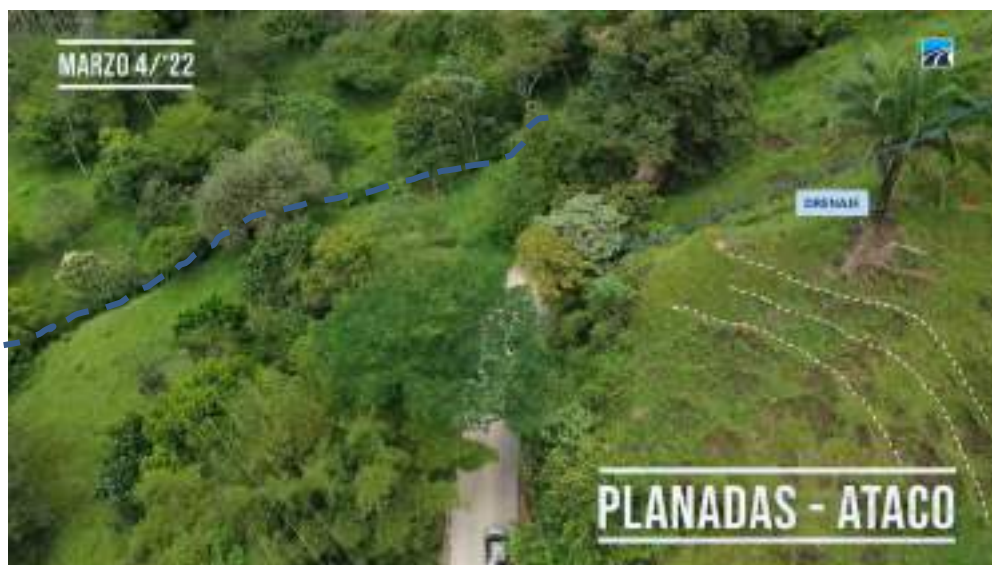
Adicionalmente, se tiene en cuenta en el diagnóstico de la zona inestable las malas condiciones de recolección y conducción de los cuerpos de agua que atraviesan la vía, pues no cuenta con un sistema de drenaje que se ajuste a las condiciones hídricas que se requieren para mantener la estabilidad de los materiales coluviales que se caracterizan por ser suelos con textura arcillosa que promueven y facilitan la acumulación de agua y contribuyen a los deslizamientos superficiales del talud inferior.

La ausencia de obras transversales de recolección hidráulica promueve la inestabilidad del talud inferior ya que degrada superficialmente el terreno, saturando los materiales. Cabe resaltar que se tiene una quebrada muy cercana a la zona, hacia el W del talud externo y cuya acción también causa socavación lateral de la ladera, lo cual lo hace un factor detonante en la inestabilidad del talud inferior pues las obras existentes para la recolección del flujo de agua procedentes de los drenajes que atraviesan la vía no cuentan con la capacidad hidráulica suficiente y son constantemente colmatadas y sobrepasan los niveles de saturación que se presentan actualmente.

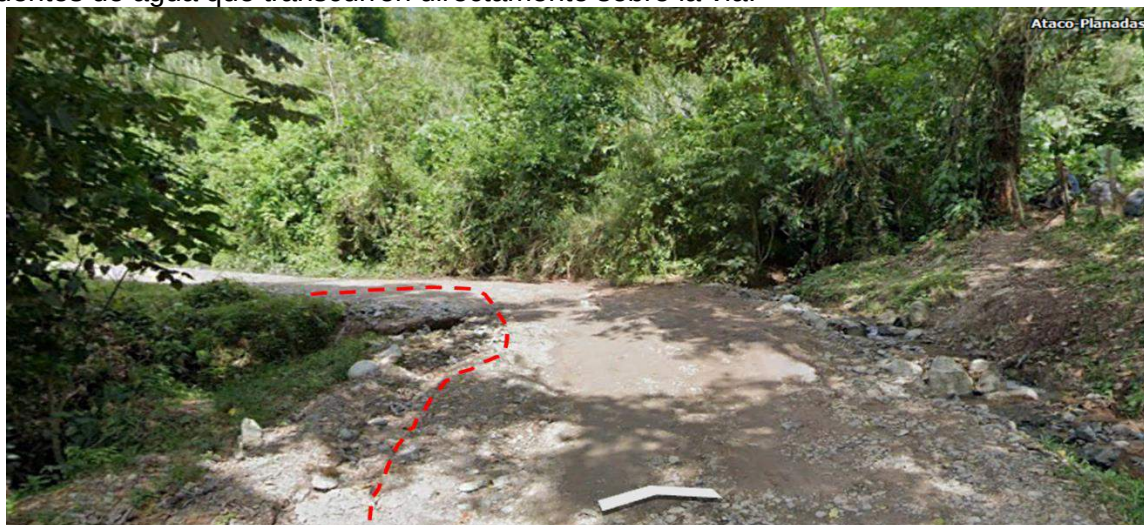
Se visualizan leves hundimientos contra la vía, expuestos en patrón de medialuna

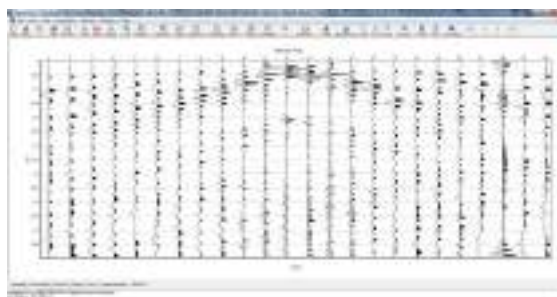
**Figura 13.** Ejemplo de impacto en sector geófonos 12 y 13 (mitad del tendido)

Para la obtención definitiva de los datos se realizan una serie de impactos en tres sectores del tendido: Al inicio del mismo (próximo al geófono 1, en la mitad del tendido (entre los geófono 12 y 13) y al final del tendido, próximo al geófono 24. De tal manera, los impactos aplicados en cada uno de los sitios antes mencionados permiten reunir información “saturada” que se emplea para obtener una sola lectura con elevada probabilidad de precisión.

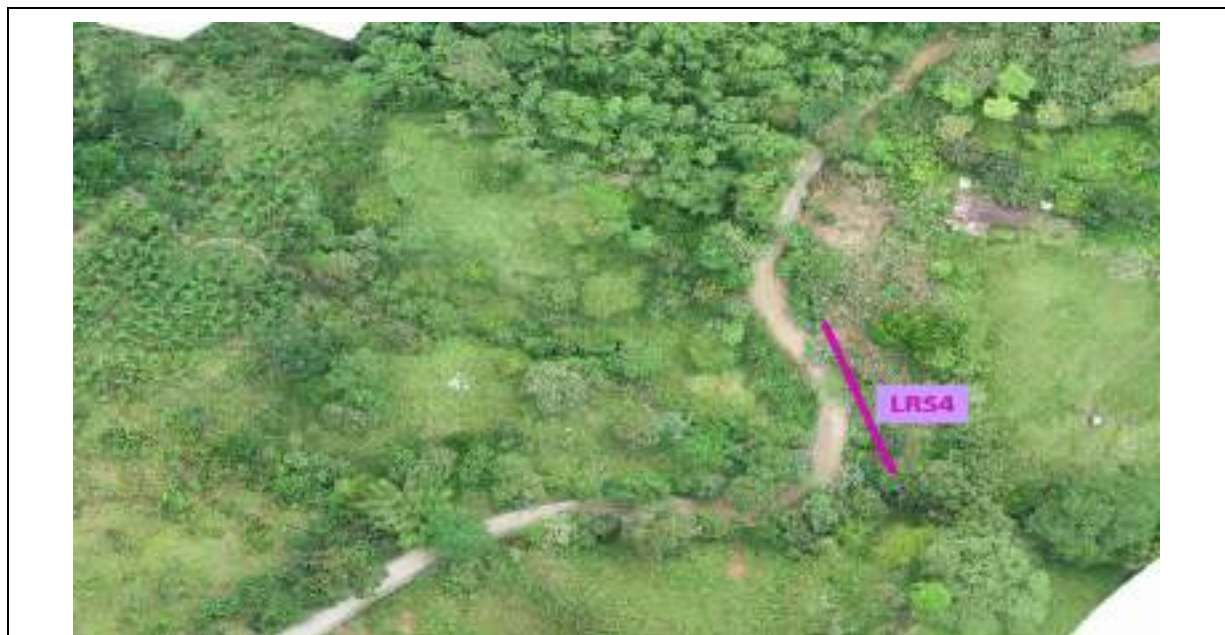
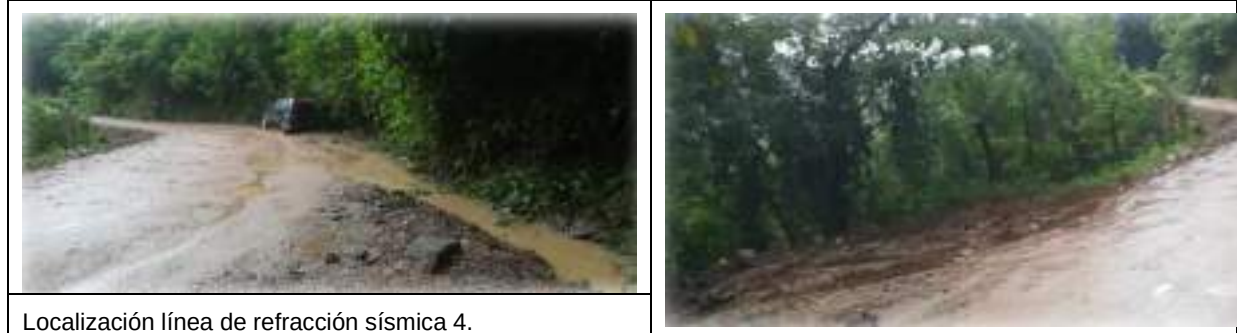
**Figura 9 Localización línea sísmica**

Planta de localización línea sísmica

Localización línea de refracción sísmica 4.

Con el fin de contrastar las condiciones obtenidas en el plan de exploración directa se ordenó la realización de una línea sísmica en la localización que se indican en la Figura 9 el tendido ejecutado comprendió la caracterización del espesor de los depósitos a lo largo del hombro de la vía y verificar la variación longitudinal del contacto del mecanismo con el material parental.
