## ESTUDIO GEOTÉCNICO PARA EL DISEÑO DEL SITIO CRÍTICO K23+630

### INFORME GEOTÉCNICO - VERSIÓN 2.

CONTRATO DE OBRA -2096-2022

**INVIAS**  
INSTITUTO NACIONAL DE VIAS

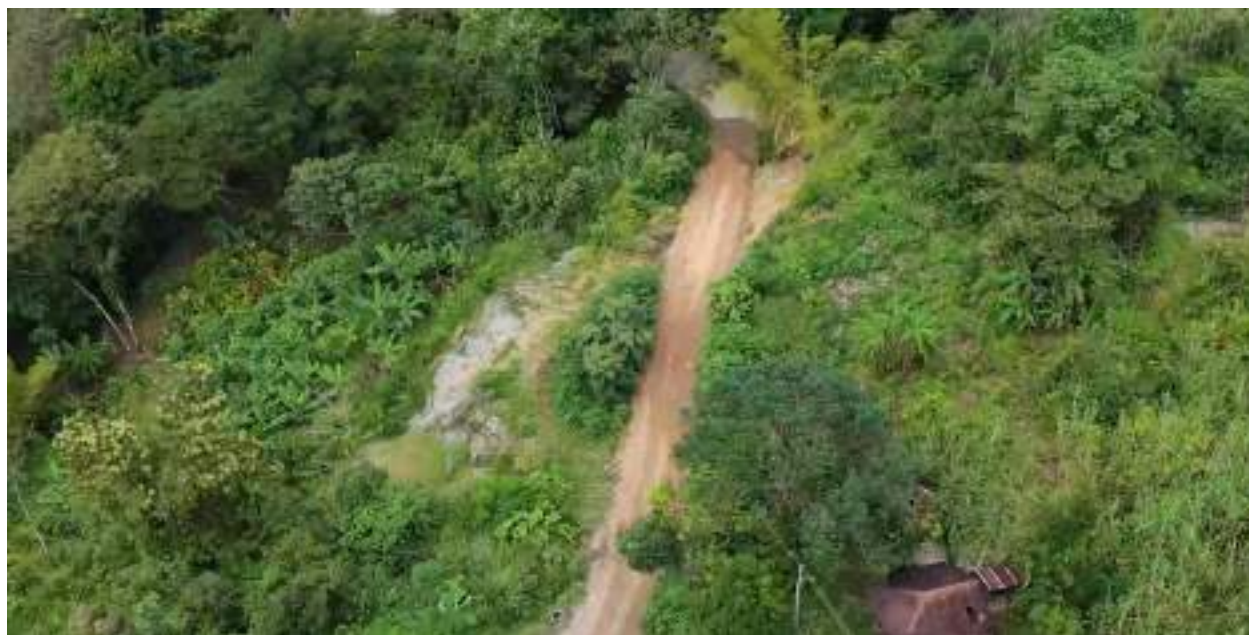
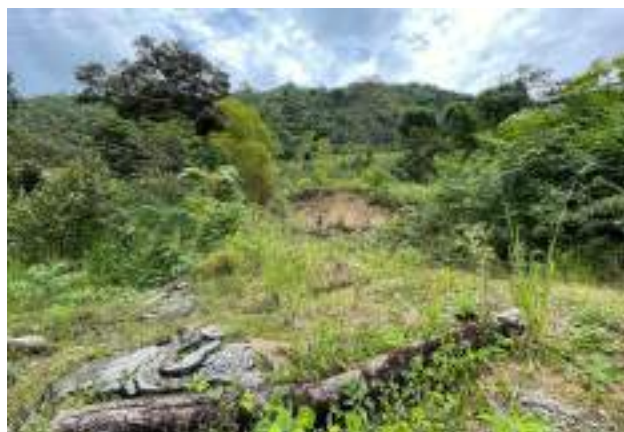
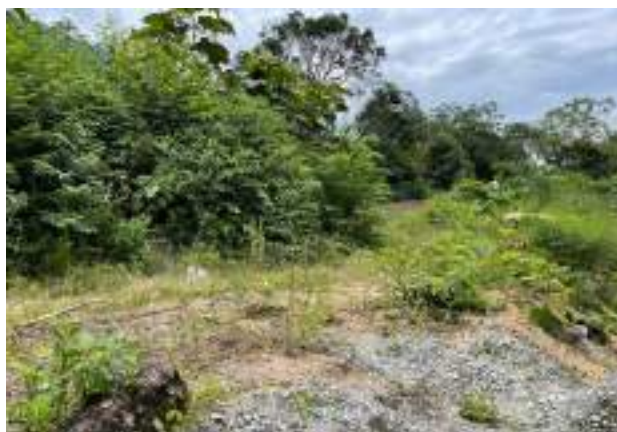
En este sector el talud externo cuenta con una altura aproximada de 20m y una pendiente variable entre 20 y 30 grados. La vegetación en el talud externo es escasa, se observan algunos árboles propios de la región y abundantes pastizales que son utilizados para el pastoreo. Este talud se encuentra totalmente saturado y se evidencian empozamientos a lo largo del mismo incrementando aún más la inestabilidad en esta zona. En la parte baja del talud se aprecia el paso de una quebrada la cual ejerce socavación lateral en la pata del talud y ocasionando erosión superficial del mismo en el sector adyacente a la quebrada. En las fotografías a continuación se muestra un panorama general del sector inestable objeto de estudio.

Fotografía 1. Panorámica general del sector inestable abscisa K23+630

Fotografía 2 y Fotografía 3. Panorámica general y saturación talud externo sector inestable K23+630

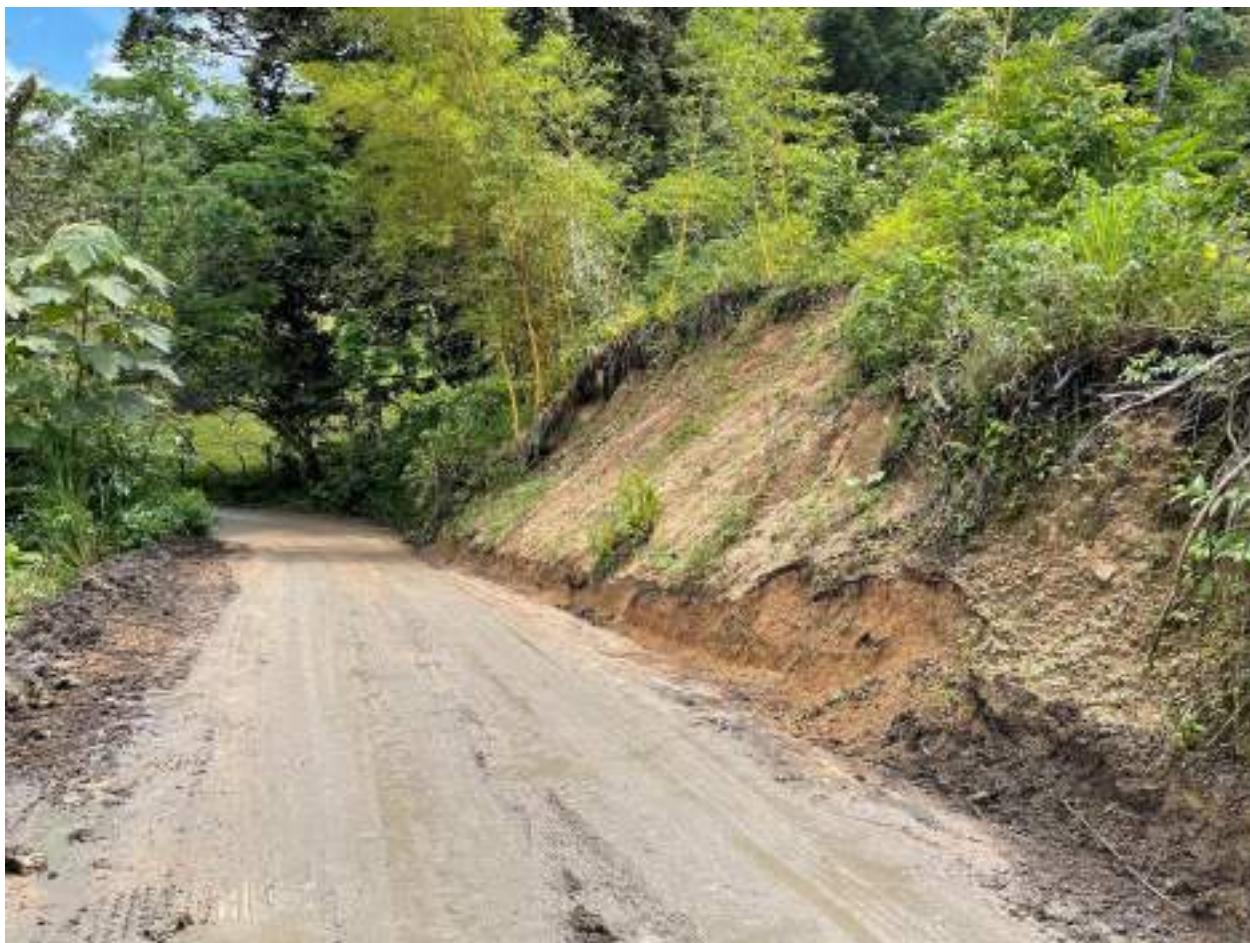
Respecto a la condición actual del talud interno, se observa desplazamiento de material arcilloso suelto sobre la vía existente y el cual se encuentra por encima de la cuneta de la vía proyectada, más exactamente entre las abscisas 23+940 y 23+980, aproximadamente. A continuación se relaciona el sector mencionado:

Fotografía 4. Movilización de material – Talud interno

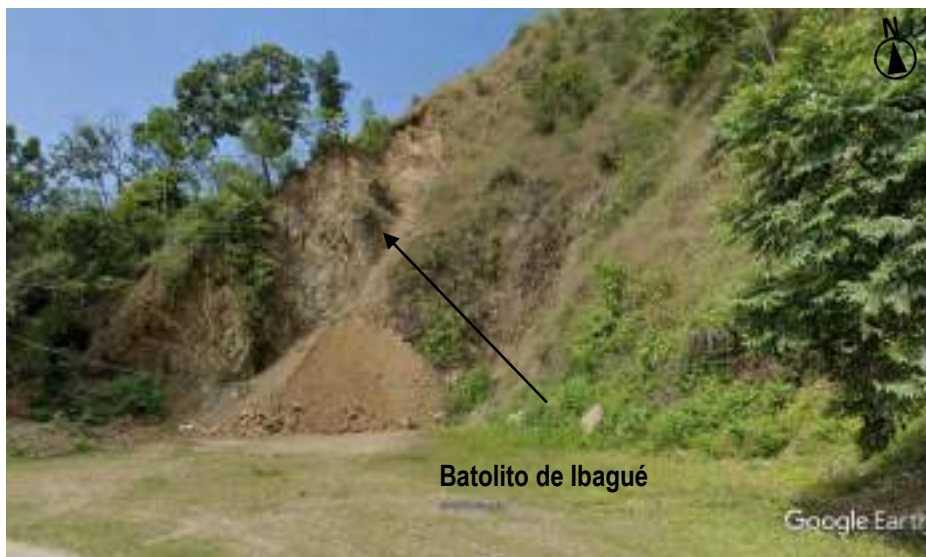
De acuerdo con el Servicio Geológico Colombiano, en este cuerpo intrusivo mayoritariamente se presentan rocas granodioritas, sin embargo, se pueden diferenciar zonas donde predominan las tonalitas y cuarzdioritas, en otros sectores afloran en menor proporción granitos, cuarzomonzonitas y cuarzomonzodioritas. Se le ha asignado un edad Jurásica superior mediante dataciones radiométricas. Geomorfológicamente estos cuerpos constituyen el principal relieve montañoso del área.

Imagen 3. Afloramiento de rocas cristalinas del Batolito de Ibagué en cercanías a la abscisa 22+700 vía Ataco - Planadas.  
Fuente: Modificado de Google Earth (2022).

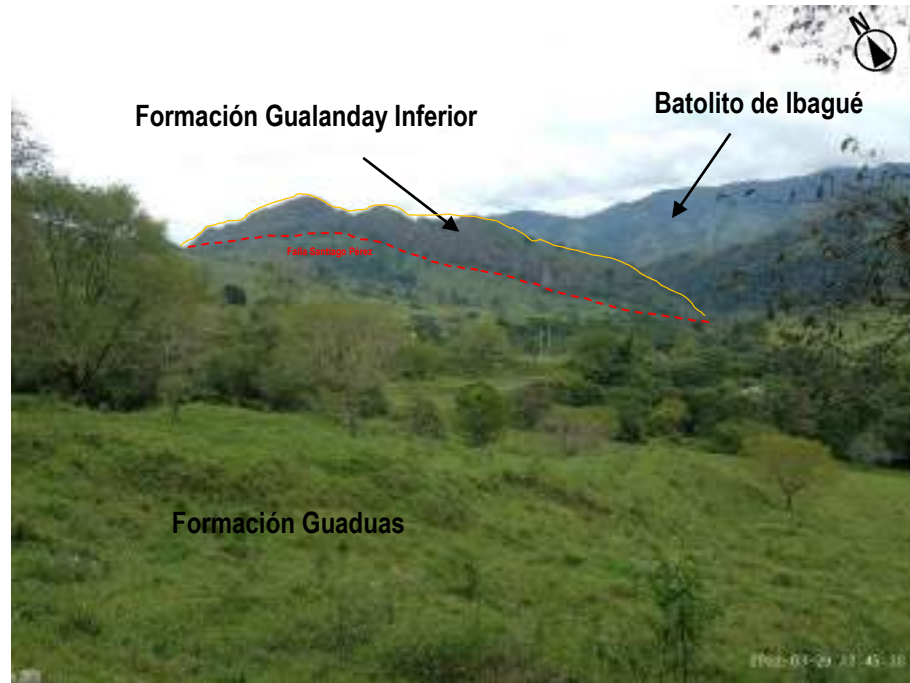
En su base son comunes los conglomerados cuyos clastos están conformados principalmente por chert en una matriz areno-arcillosa de color crema. Hacia el tope son más abundantes las areniscas conglomeráticas y silíceas. Se le ha asignado una edad de Eoceno medio.

Imagen 4. Afloramiento de rocas de la Formación Gualanday Inferior, vía Ataco - Planadas.  
Fuente: Diseños Geotécnicos S.A.S

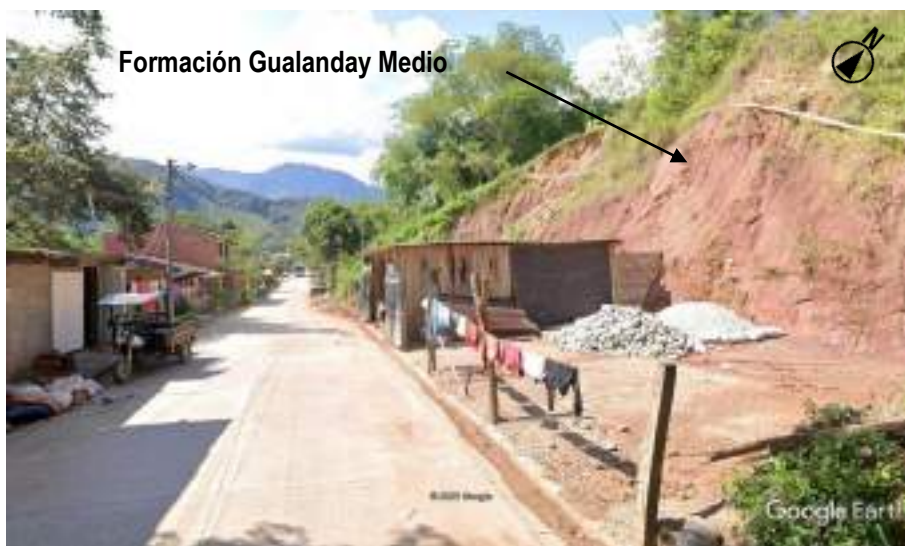
Esta formación está compuesta en su mayoría por arcillolitas rojizas con algunos niveles de areniscas arcillosas y conglomerados de grano fino. No presenta una estratificación bien definida y se pueden ver cambios de facies. Debido a los pocos afloramientos no se tiene una estratificación completa y su espesor aún no se determina. Se le ha asignado una edad entre Eoceno y Oligoceno.

Imagen 5. Afloramiento de rocas de la Formación Gualanday Medio, casco urbano de Santiago Pérez.  
Fuente: Modificado de Google Earth (2022).

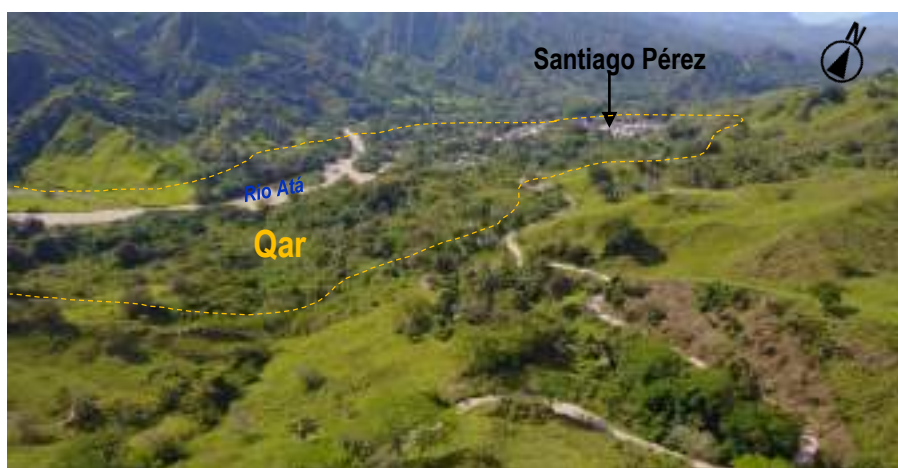
Son depósitos sedimentarios de origen aluvial y coluvial cuya edad es cuaternaria, se encuentran en las zonas bajas comúnmente en el río Atá. Estas acumulaciones consisten en cantos de rocas ígneas y sedimentarias en matriz areno-arcillosa.

Imagen 6. Depósitos recientes, Santiago Pérez.  
Fuente: Diseños Geotécnicos S.A.S

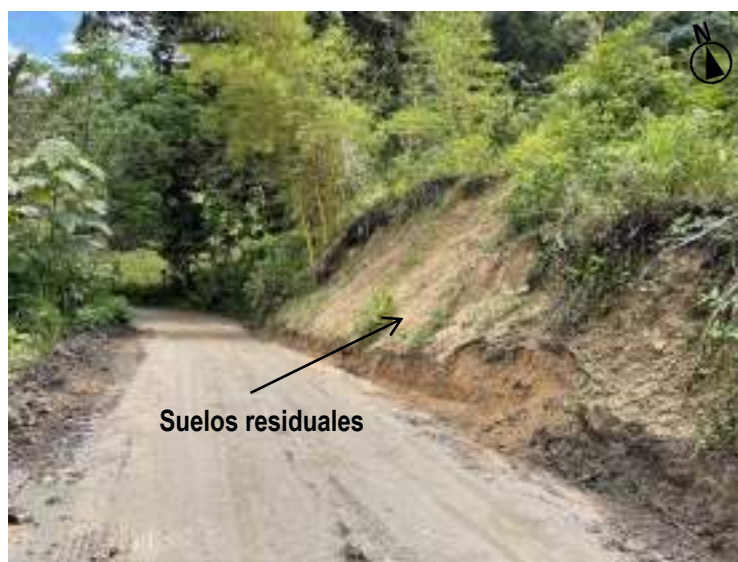
En este sector no se tienen afloramientos de la roca in situ debido a la vegetación que cubre la zona y el desarrollo de suelos residuales espesos que cubren formación. Sin embargo, se pueden distinguir paquetes de arcillolitas rojizas de la Formación Gualanday Medio en el talud interno de la vía, sin que se logre conseguir datos estructurales cuantificables. Estos estratos buzan hacia el SW conservando la tendencia que sigue toda la zona.

Imagen 7. Estratos de arcillolitas en K23+630.  
Fuente: Diseños Geotécnicos S.A.S

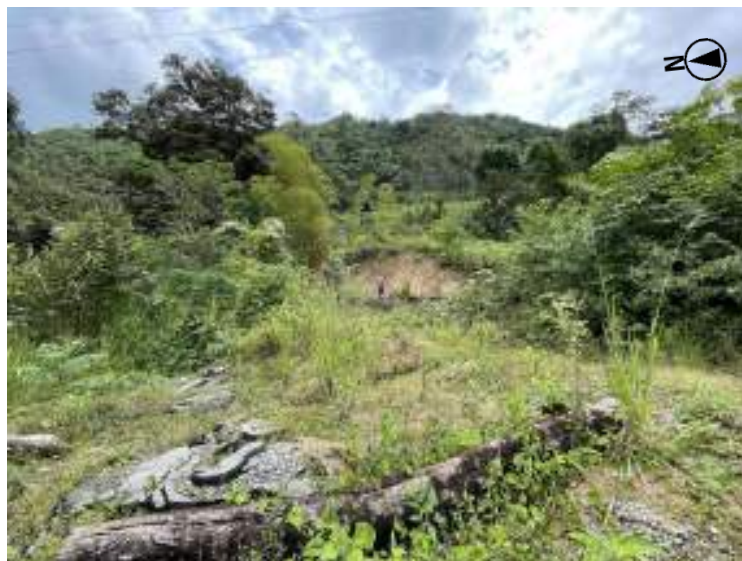
Se observa un proceso de inestabilidad en el talud externo correspondiente a un deslizamiento rotacional que afecta la vía debido a que la corona del escarpe se limita sobre el borde externo de esta, sin embargo, se observan flujos sobre el talud interno con el desarrollo de escarpes en la parte alta indicando una inestabilidad general de la zona. Este proceso involucra un depósito cuaternario producto del material desplazado conformado por el suelo residual de la Formación Gualanday Medio.

Este suelo se conforma principalmente por material arcillo limoso, además, se observan asimismo ladera abajo sobre el talud externo de la vía con algunos escombros de la estructura de la vía.

Imagen 8. Depósito cuaternario producto del deslizamiento, 23+630 visto desde ladera abajo.  
Fuente: Diseños Geotécnicos S.A.S

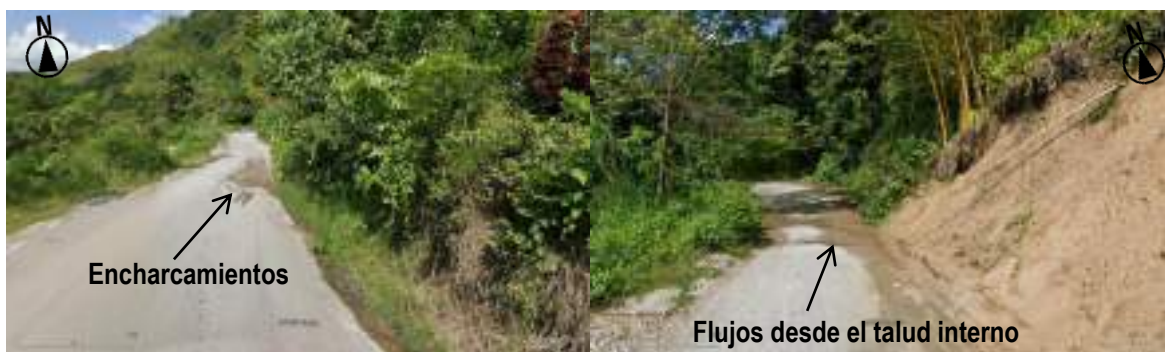
Además, se observan encharcamientos sobre la vía indicando un mal encausamiento del drenaje de la zona. A través de las perforaciones que se realizaron en el sector, la visita de campo y las fotografías tomadas a partir de sobrevuelos con dron se delimitó la zona de movimiento y material desplazado que originó la afectación de la vía. Asimismo, se observa la generación de un escarpe ladera arriba.

Imagen 9. Encharcamientos y flujos sobre la vía, 23+630 visto desde ladera abajo.  
Fuente: Google Earth, fotos del 2022.

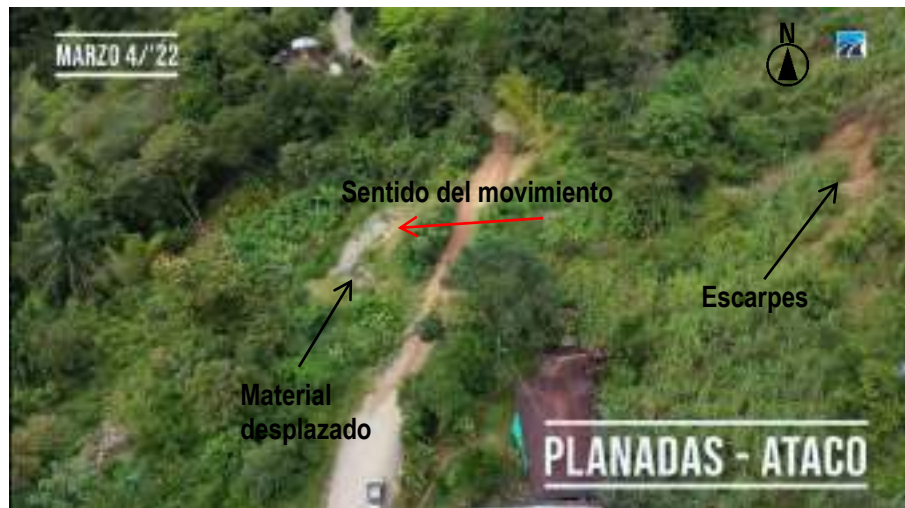
En la imagen siguiente se puede observar de manera general el sentido del movimiento de la zona de acuerdo al material desplazado, el tramo de la vía afectado y el desarrollo de escarpes en la parte alta:

Imagen 10. Procesos de remoción, sitio 23+630.  
Fuente: Modificado de Ingeniería de Vías S.A.S.

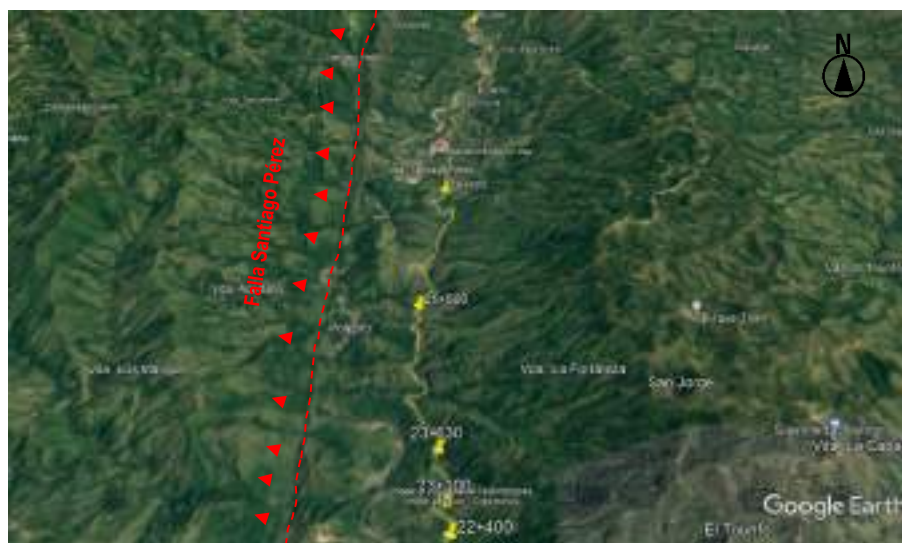
Esta falla marca el contacto entre el Batolito de Ibagué, las rocas sedimentarias cretáceas (entre ellas las Rocas Sedimentarias de la Quebrada Barranco) y la Formación Gualanday Inferior. Tiene un rumbo N-S con un movimiento vertical en el cual el bloque este descende con relación al bloque oeste.

Imagen 11. Falla Santiago Pérez.  
Fuente: Modificado de Google Earth (2022).

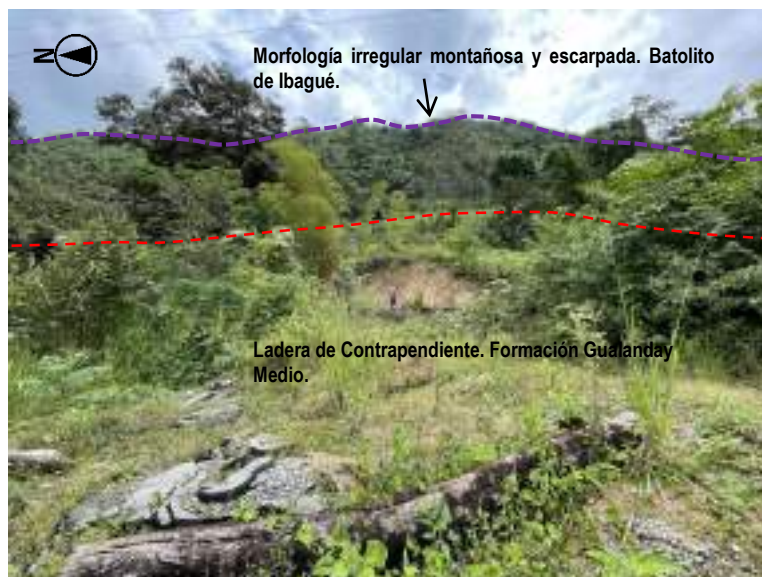
Imagen 13. Geomorfología local del sitio crítico K22+400.  
Fuente: Diseños Geotécnicos S.A.S

Esta geoforma se extiende hacia el N-S y mantiene un desarrollo de ondulaciones y pequeñas colinas, cuyo desarrollo y evolución se encuentra supeditado a los principales agentes morfogenéticos como el agua y asimismo al control estructural de la disposición de los estratos debido a su origen morfoestructural.

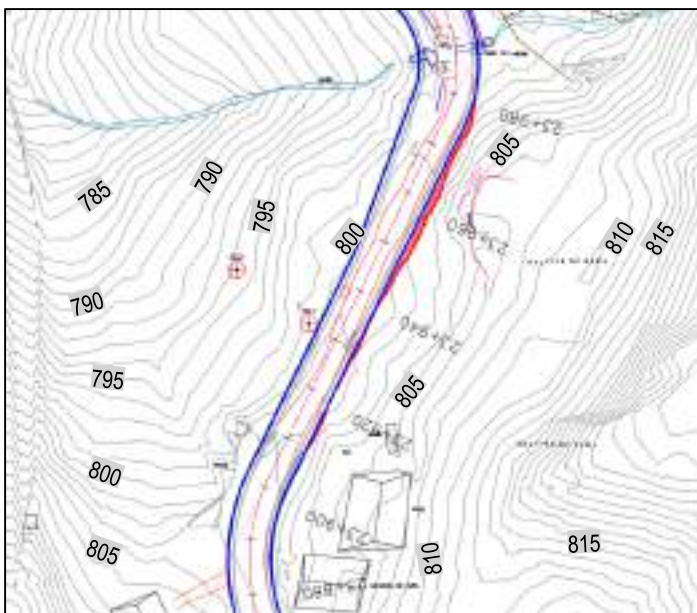
En la Imagen a continuación se muestra en planta la localización de los sondeos efectuados en cada uno de los tramos objeto de estudio

Imagen 14. Localización en planta de los sondeos ejecutados sector inestable K23+630

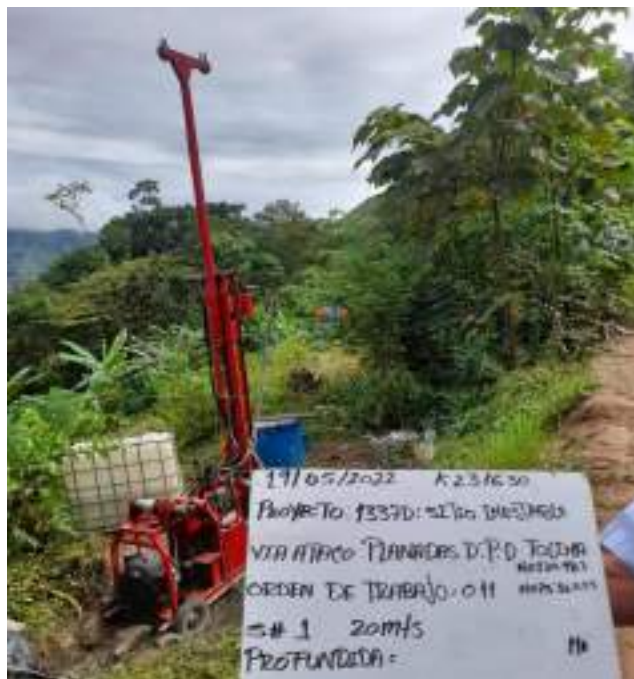
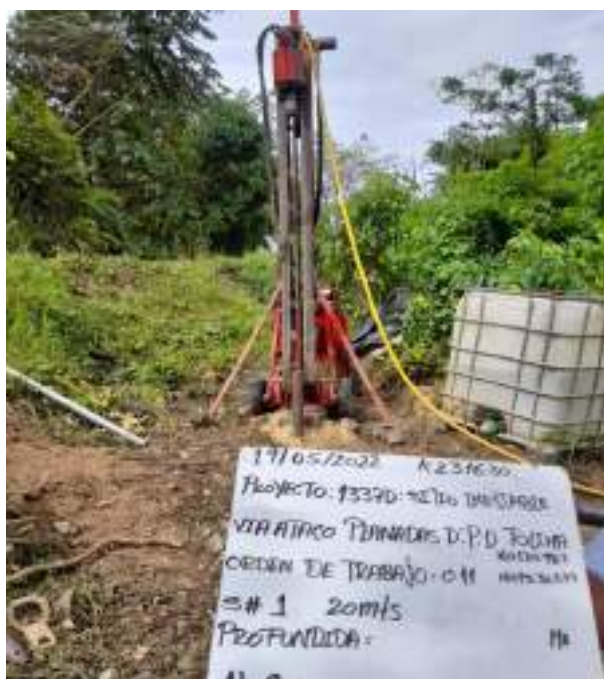
Fotografía 5 y Fotografía 6. Exploración de subsuelo sondeo 1 sector K23+630

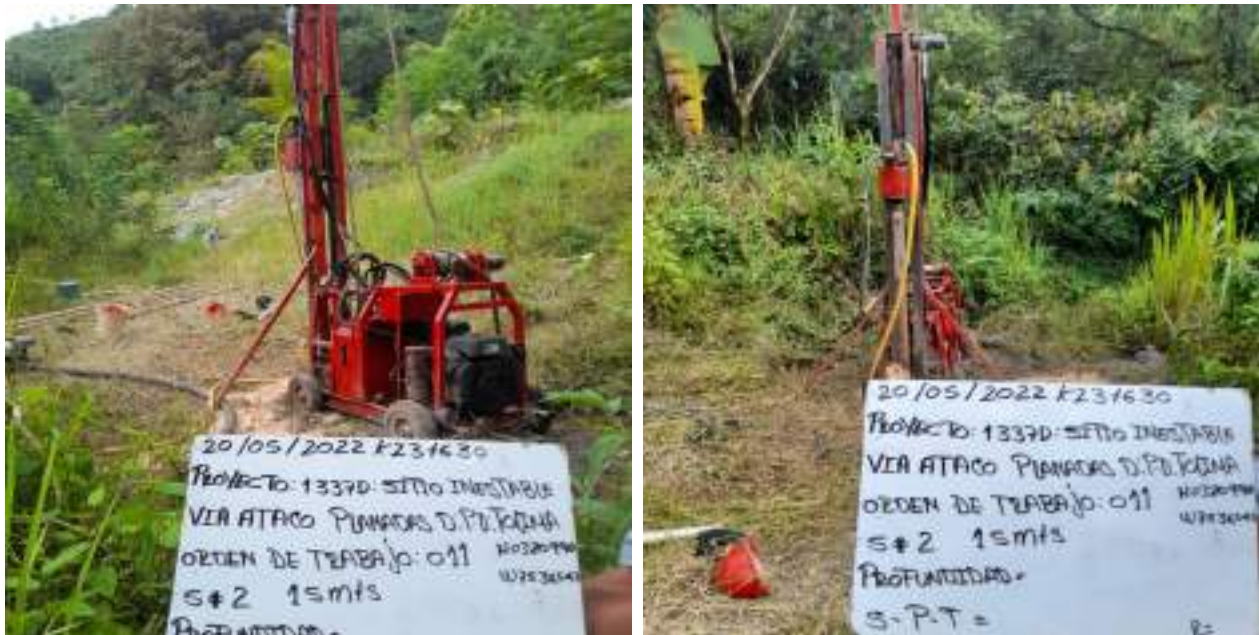
Fotografía 7 y Fotografía 8. Exploración de subsuelo sondeo 2 sector K23+630

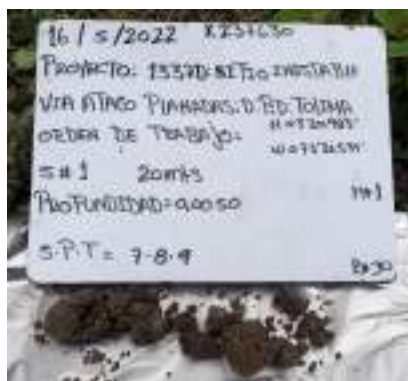
En la fotografía a continuación se observa el material característico de este estrato:

Fotografía 9. Material característico del estrato 1 – Sondeo 1

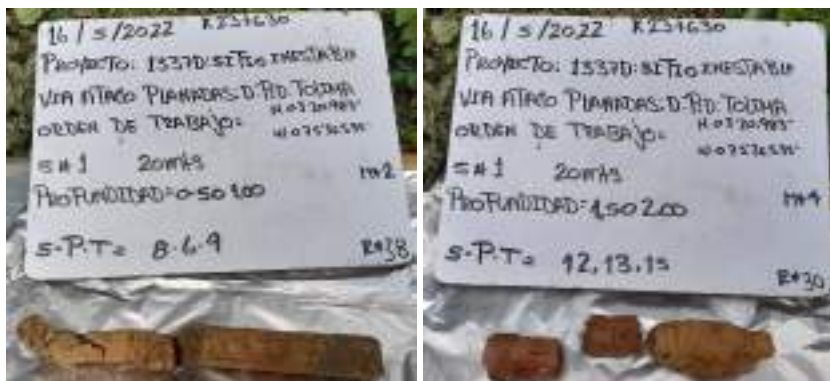
Subyaciendo el estrato anterior y hasta una profundidad de 2m se encuentra una arcilla amarilla de humedad media, plasticidad media y consistencia muy firme. Presenta valores de resistencia a la penetración estándar entre 15 y 28 golpes/pie.

Fotografía 10 y Fotografía 11. Materiales característicos del estrato 2 – Sondeo 1

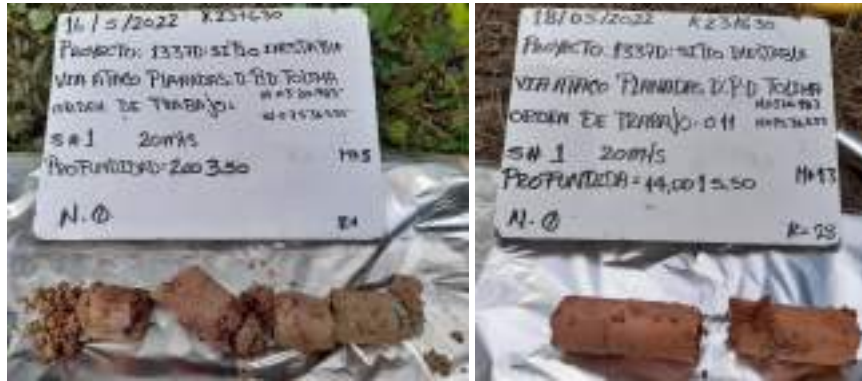
Subyaciendo el estrato anterior y hasta la máxima profundidad de exploración (20m) se encuentra una arcilla café de humedad baja a media, plasticidad baja a media y consistencia dura. Presenta valores de rechazo respecto a la resistencia a la penetración estándar.

Fotografía 12 y Fotografía 13. Materiales característicos del estrato 3 – Sondeo 1

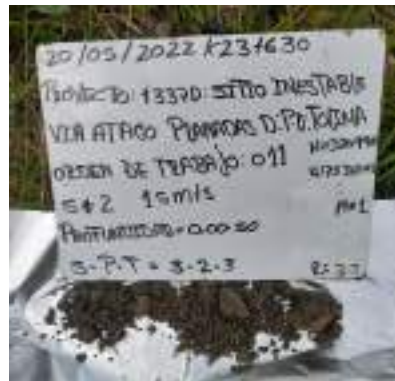
Fotografía 14. Material característico del estrato 1 – Sondeo 2

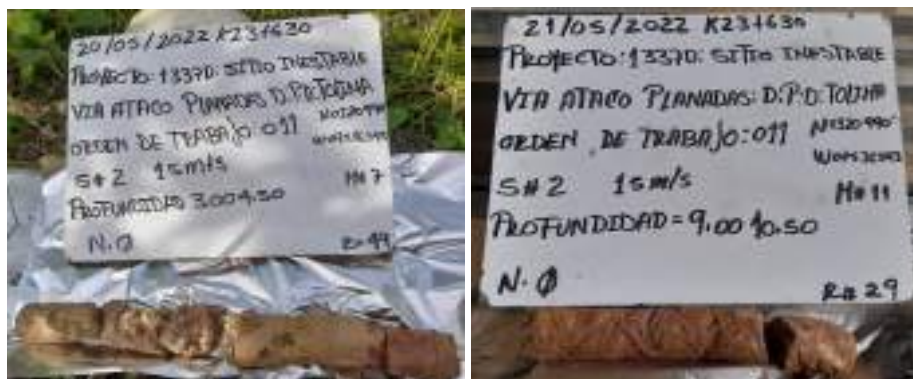
Subyaciendo el estrato anterior y hasta la máxima profundidad de exploración (15m) se encuentra una arcilla café de humedad baja, plasticidad baja y consistencia dura. Presenta valores de rechazo respecto a la resistencia a la penetración estándar.

Fotografía 17 y Fotografía 18. Materiales característicos del estrato 3 – Sondeo 2

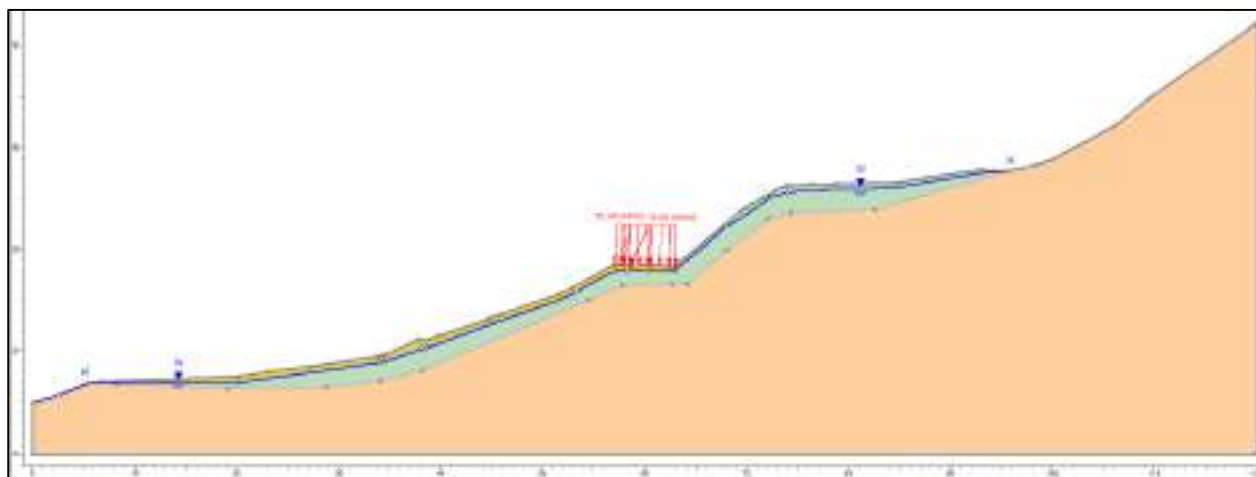
Imagen 18. Geometría de análisis K23+970

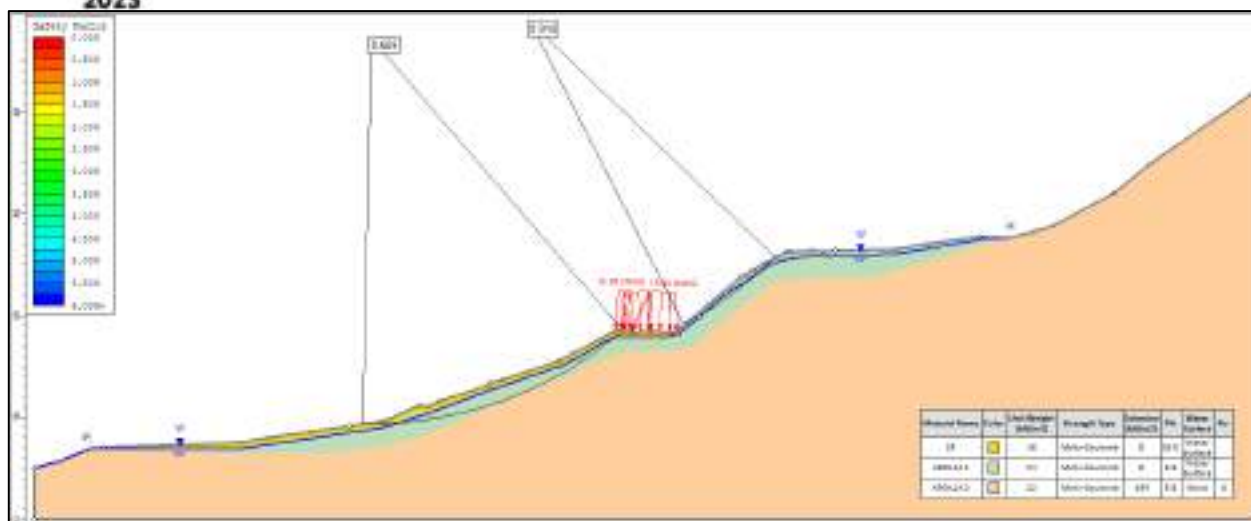
Imagen 20. F.S. Condición Inicial – Pseudoestático – Método de GLE/Morgenstern-Price - K23+970. Superficies de falla del talud externo e interno.

Para la condición pseudo-estática se presenta el mismo comportamiento en las superficies de falla localizadas tanto en el talud externo como interno. Como efecto del coeficiente de aceleración horizontal aplicado, los factores de seguridad son significativamente más bajos.
