## ESTUDIO GEOTÉCNICO PARA EL DISEÑO DEL SITIO INESTABLE K24+700

**INFORME GEOTÉCNICO - VERSIÓN 2.**  
CONTRATO DE OBRA -2096-2022

**INVIAS**  
INSTITUTO NACIONAL DE VIAS

JUNIO DE 2024

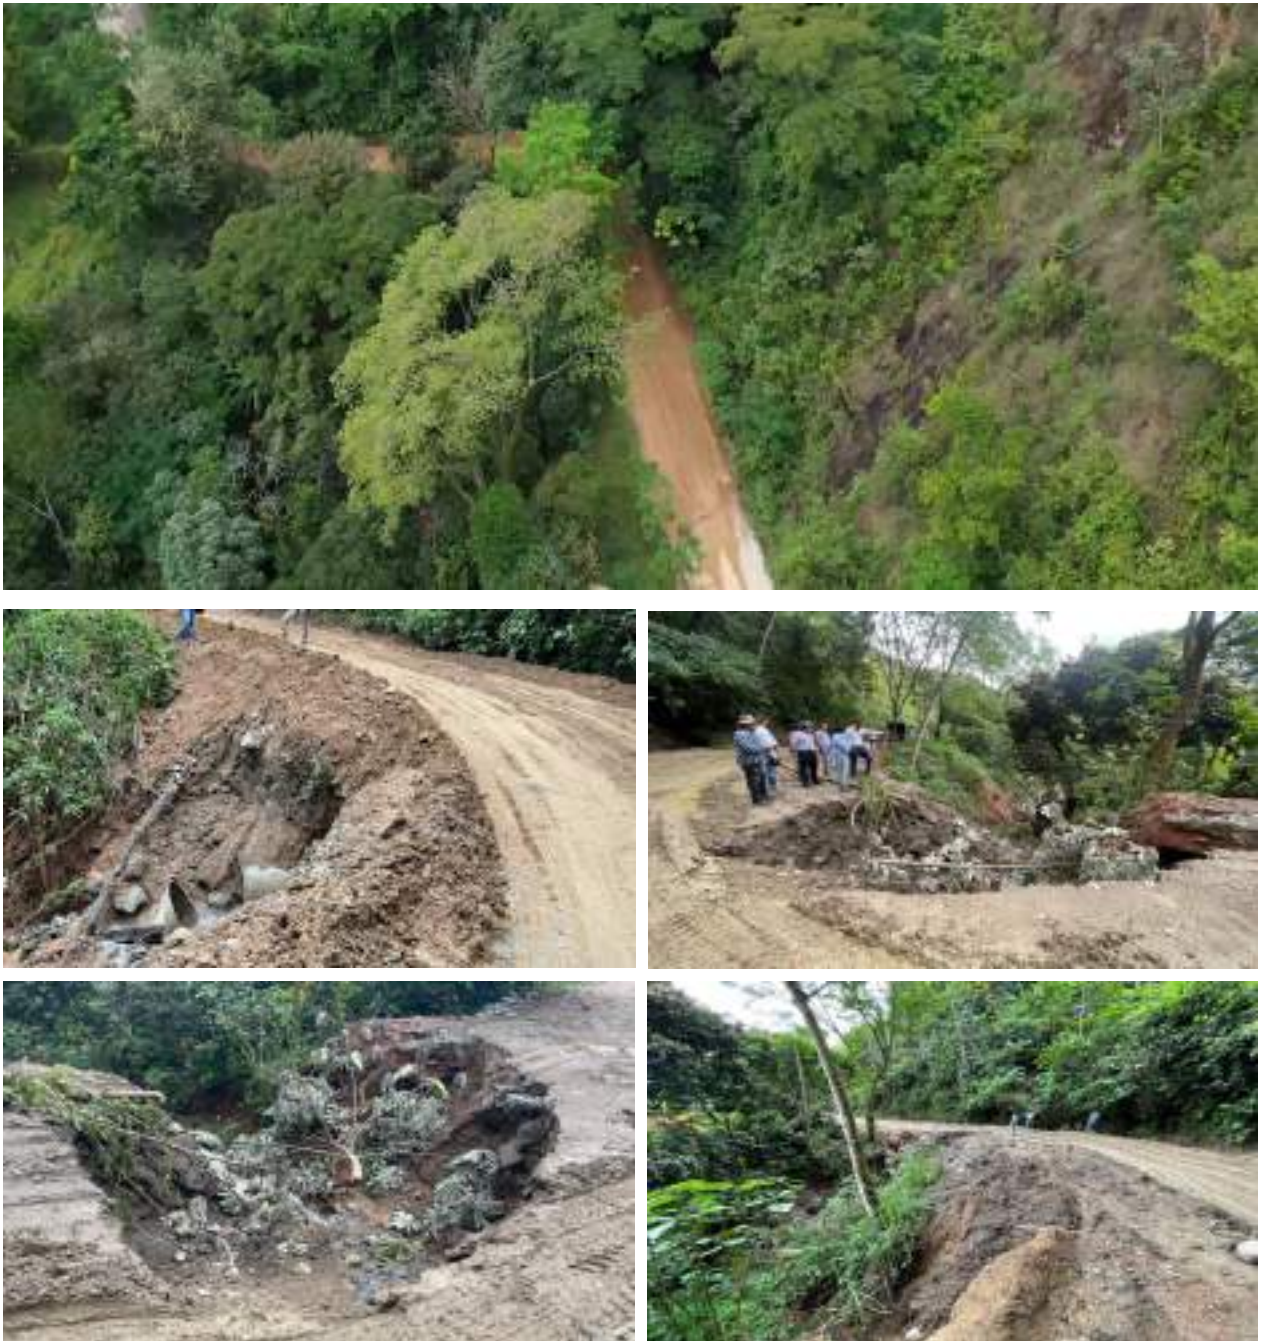
Se observa la presencia de un importante cuerpo de agua provenientes del talud interno, el encole de la alcantarilla que recoge estas aguas se encuentra destruida, así como el descole de la misma hacia el talud externo, generando saturación de los materiales superficiales que conforman el perfil estratigráfico ocasionando la inestabilidad de este sector en particular.

Fotografía 1. Panorámica general del sector inestable

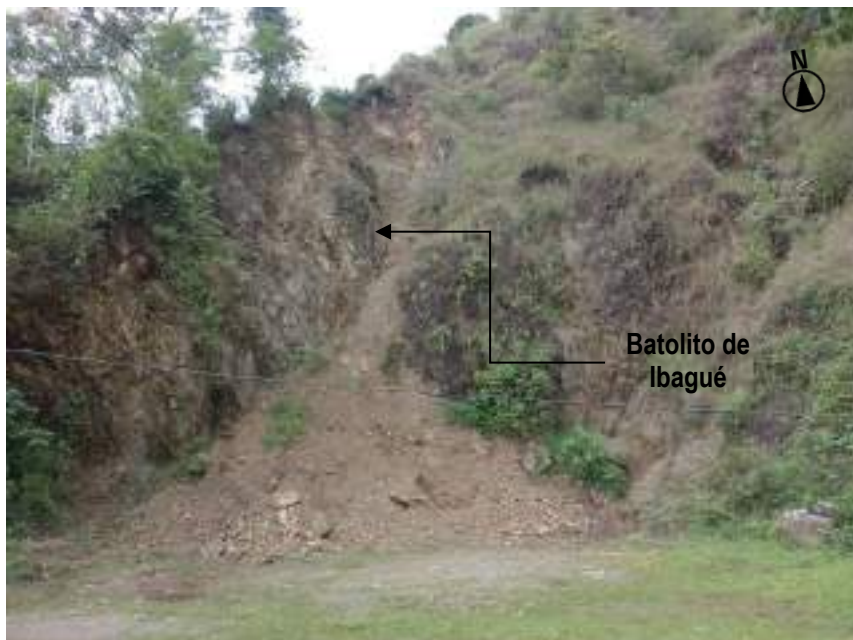
De acuerdo con el Servicio Geológico Colombiano, en este cuerpo intrusivo mayoritariamente se presentan rocas granodioritas, sin embargo, se pueden diferenciar zonas donde predominan las tonalitas y cuarzdioritas, en otros sectores afloran en menor proporción granitos, cuarzomonzonitas y cuarzomonzodioritas. Se le ha asignado un edad Jurásica superior mediante dataciones radiométricas. Geomorfológicamente estos cuerpos constituyen el principal relieve montañoso del área.

**Imagen 3.** Afloramiento de rocas cristalinas del Batolito de Ibagué en cercanías a la abscisa K22+900, vía Ataco - Planadas.  
Fuente: Diseños Geotécnicos S.A.S.

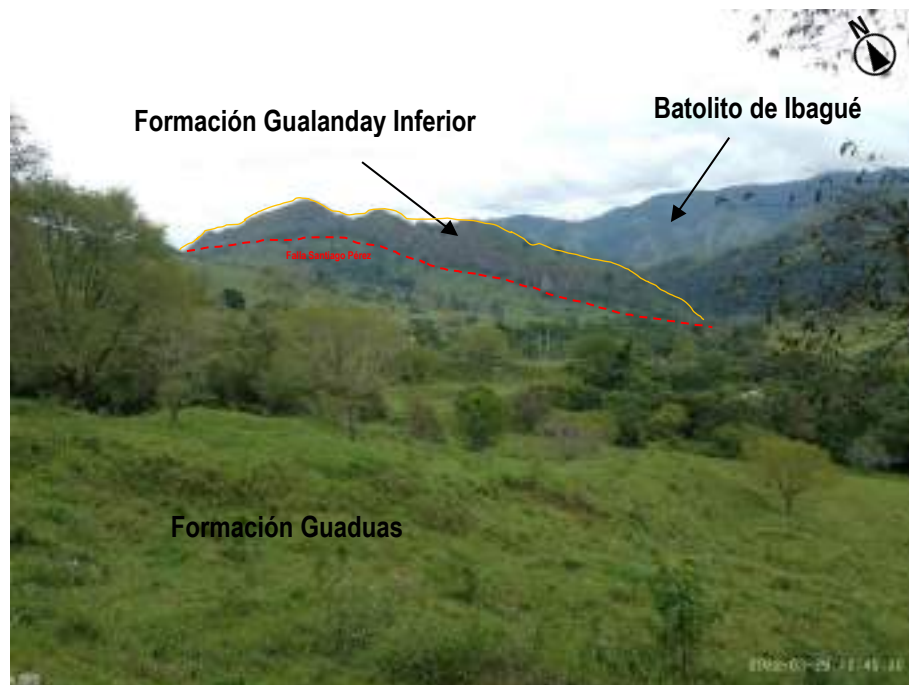
Se limita en su base con la Formación Guaduas con un contacto tectónico y en su tope concordantemente con la Formación Gualanday Medio. Esta formación se compone de una sucesión de conglomerados y areniscas conglomeráticas con algunas intercalaciones de arcillolitas con tonos rojizos en conjunto. En su base son comunes los conglomerados cuyos clastos están conformados principalmente por chert en una matriz areno-arcillosa de color crema. Hacia el tope son más abundantes las areniscas conglomeráticas y silíceas. Se le ha asignado una edad de Eoceno medio.

**Imagen 4.** Afloramiento de rocas de la Formación Gualanday Inferior, vía Ataco - Planadas.  
Fuente: Diseños Geotécnicos S.A.S

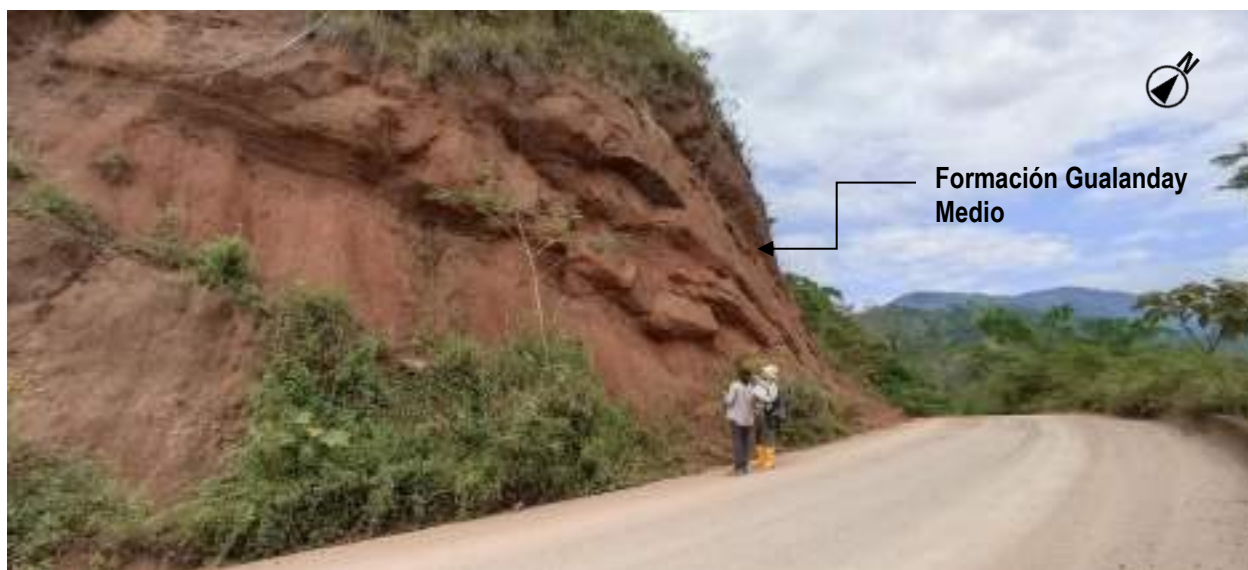
Esta formación está compuesta en su mayoría por arcillolitas rojizas con algunos niveles de areniscas arcillosas y conglomerados de grano fino. No presenta una estratificación bien definida y se pueden ver cambios de facies. Debido a los pocos afloramientos no se tiene una estratificación completa y su espesor aún no se determina. Se le ha asignado una edad entre Eoceno y Oligoceno.

**Imagen 5.** Afloramiento de rocas de la Formación Gualanday Medio, casco urbano de Santiago Pérez.  
Fuente: Diseños Geotécnicos S.A.S

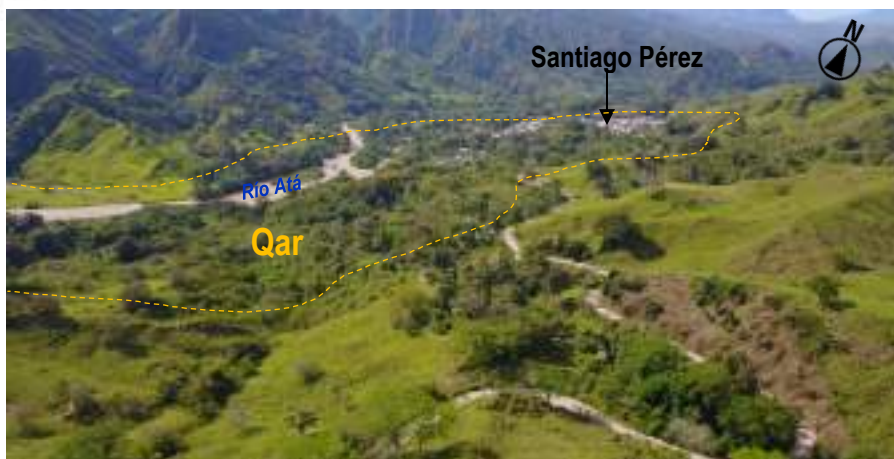
Son depósitos sedimentarios de origen aluvial y coluvial cuya edad es cuaternaria, se encuentran en las zonas bajas comúnmente en el río Atá. Estas acumulaciones consisten en cantos de rocas ígneas y sedimentarias en matriz areno-arcillosa.

Imagen 6. Depósitos recientes, Santiago Pérez. Fuente: Diseños Geotécnicos S.A.S

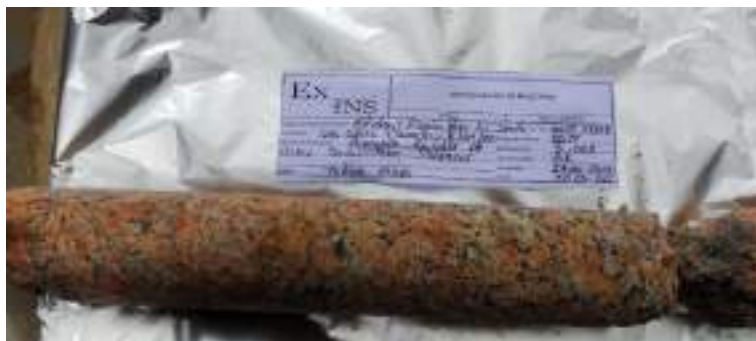
El sector se encuentra sobre rocas cristalinas del Batolito de Ibagué correspondientes a granodioritas. Estas rocas constituyen el macizo que conforma el principal relieve montañoso hacia el este de la zona a lo largo de la vía entre Planadas y Santiago Pérez. Exhiben un hábito masivo y continuo conformando el núcleo de la estratigrafía de la zona, es decir, las rocas más antiguas. Su génesis está relacionada a material intrusivo que cristalizó, de allí su denominación como batolito, teniendo en cuenta su extensión. Sin embargo, en este sector se encuentra la transición o contacto entre las rocas ígneas del Batolito y las rocas sedimentarias de la Formación Gualanday Medio. Morfológicamente se aprecia el cambio entre el relieve montañoso desde el este del área a un relieve colinado al oeste, relacionado litológicamente con el Batolito de Ibagué y la Formación Gualanday Medio respectivamente. En esta zona transitoria o de piedemonte se encuentran comúnmente depósitos coluviales procedentes de la parte alta de la zona, en este caso desde el talud interno de la vía.

Imagen 7. Granodioritas del Batolito de Ibagué. Fuente: Diseños Geotécnicos S.A.S

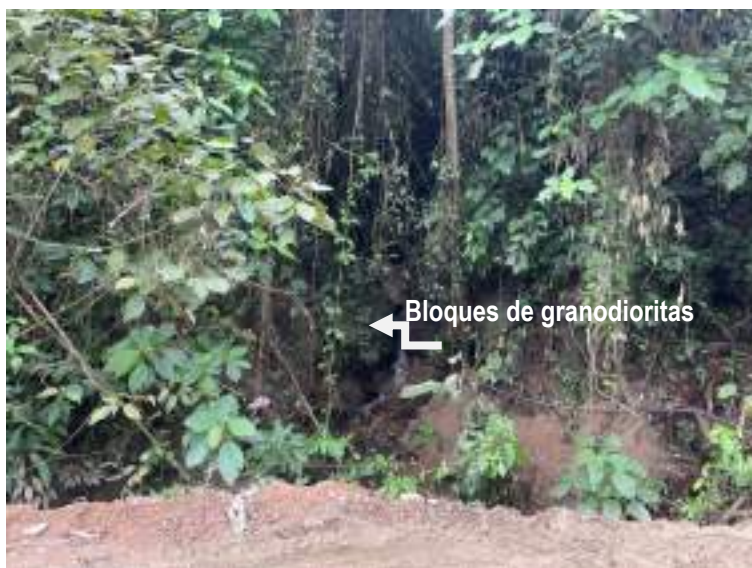
Particularmente la zona se encuentra el curso de una quebrada tributaria de la Quebrada El Paujil que está ubicada hacia el sur y cuyo cruce con la vía se localiza sobre la abscisa K26+660. Esta quebrada tributaria sobre la abscisa K24+790 arrastra material desde la parte alta que se depositan sobre la vía y aguas abajo. Los rellenos o depósitos no consolidados con mala selección presentan una extensión considerable que contribuye a los problemas de estabilidad sobre la vía. Se caracterizan por estar compuestos por material arenoso y fragmentos tamaño arenas hasta bloques de granodioritas (ver imagen 8) que debido a la erosión misma de la quebrada (cuyo sistema de alcantarillado se encuentra colapsado), los drenajes circundantes y fuertes lluvias, se moviliza a favor de la pendiente.

**Imagen 8.** Curso de la quebrada sobre el talud interno. Fuente: Diseños Geotécnicos S.A.S

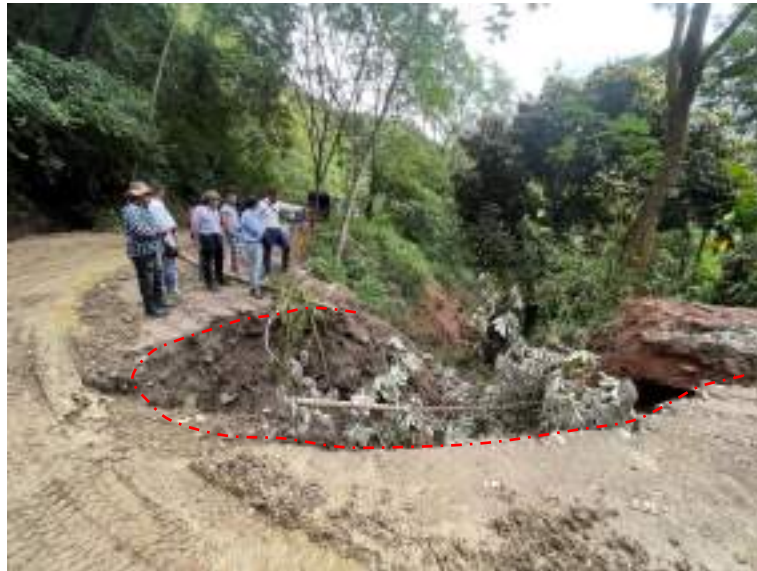
Esta situación ha generado un flujo de detritos (caracterizado por tener el material saturado y en continua erosión), asimismo se remueve el material de relleno que conforma la vía. Actualmente se presente la pérdida parcial de la banca como se muestra en la figura siguiente.

De acuerdo con la exploración de campo, el material no consolidado presenta espesores variables que alcanzan los 5 metros. El contacto inferior de estos depósitos se encuentra a alrededor de esta profundidad (5 metros) con las granodioritas del batolito; esta superficie configura la zona de falla pues divide claramente el material movilizado de las rocas macizas del batolito. Es importante resaltar que el manejo de aguas es crucial en este sector debido a que es el detonante principal del proceso de remoción en masa (tipo flujo de detritos) y se debe garantizar su correcta canalización desde el talud interno hasta una distancia prudente definida por los estudios hidrológicos y/o hidráulicos que se adelanten. Considerando la extensión de estos depósitos es necesario asegurar que la erosión hacia el talud externo se controle con el fin de no generar nuevas inestabilidades sobre el sector.

Imagen 9. Pérdida parcial de la blanca, abscisa K24+790. Fuente: Diseños Geotécnicos S.A.S

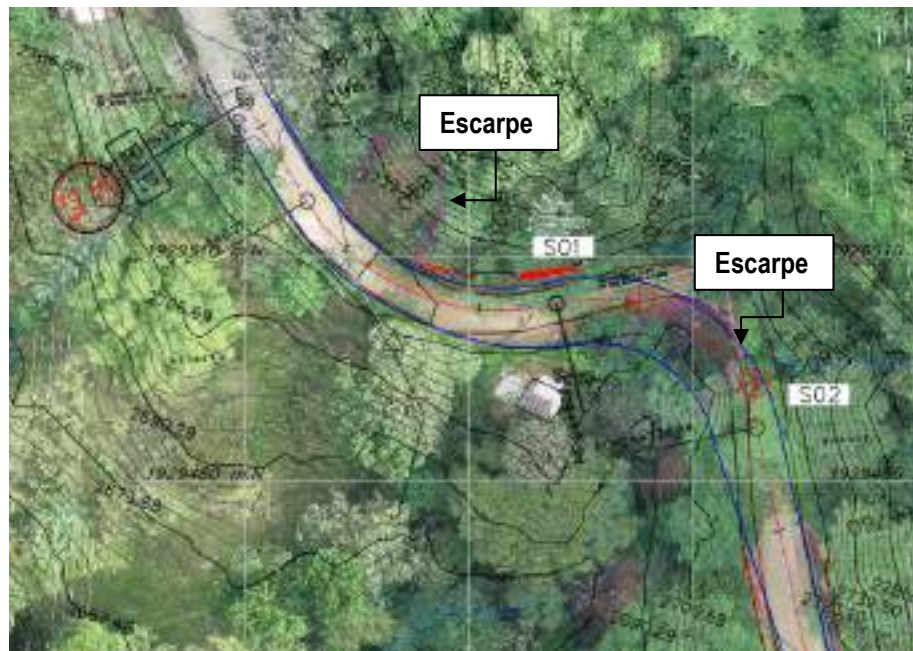
Asimismo, se identificaron algunas zonas escarpadas que evidencian una inestabilidad general sobre la zona. Estos escarpes se encuentran sobre el talud interno y externo como se identifican en las siguientes imágenes (en color magenta).

Imagen 10. Escarpes sobre el sector norte. Fuente: Diseños Geotécnicos S.A.S

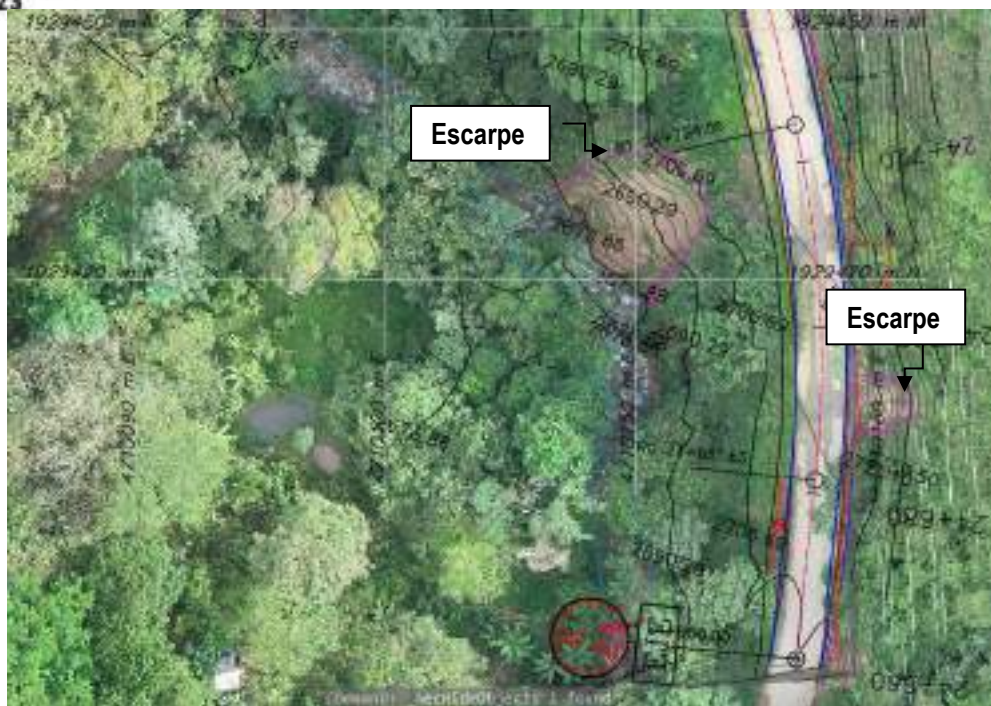
Imagen 11. Escarpes sobre el sector sur Fuente: Diseños Geotécnicos S.A.S

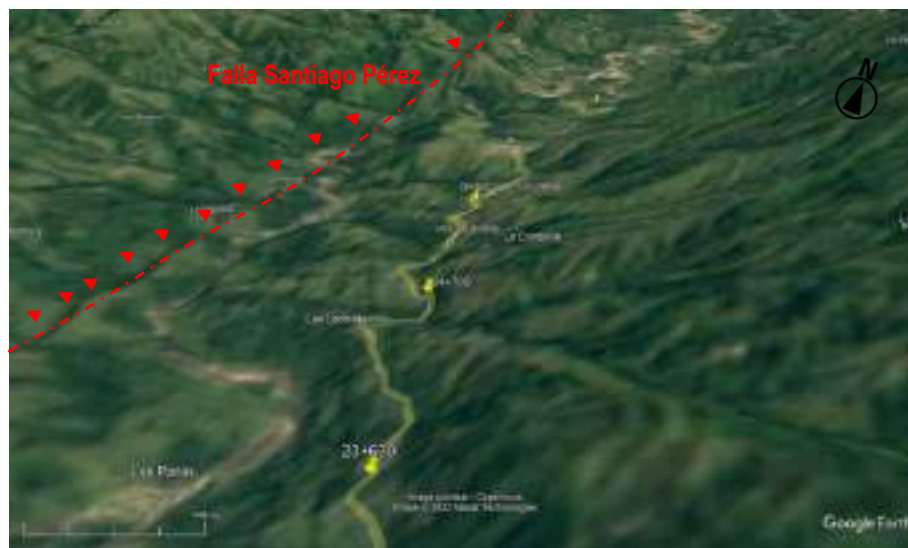
Esta falla marca el contacto entre el Batolito de Ibagué, las rocas sedimentarias cretáceas (entre ellas las Rocas Sedimentarias de la Quebrada Barranco) y la Formación Gualanday Inferior. Tiene un rumbo N-S con un movimiento vertical en el cual el bloque este desciende con relación al bloque oeste. En esta área la Falla pone en contacto las rocas de la Formación Guaduas y la Formación Gualanday Inferior. Su trazo principal se encuentra a aproximadamente 1,2 km del área de estudio, sin embargo, como se mencionó no se tienen evidencias de afectaciones directas sobre el sector que puedan perjudicar las obras que se contemplen.

**Imagen 12.** Faja Santiago Pérez.  
Fuente: Modificado de Google Earth (2022).

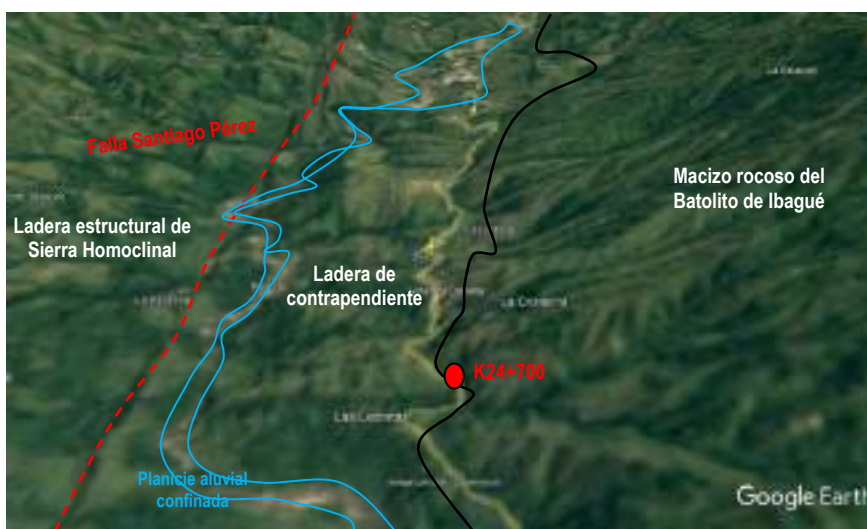
Fisiográficamente el área que comprende el sector estudiado se caracteriza en la parte baja por un relieve colinado de cimas subredondeadas desarrollado sobre las arcillolitas de la Formación Gualanday Medio que se extiende N-S. Este relieve contrasta al este con el sistema montañoso con pendientes escarpadas y laderas moderadamente largas con superficies onduladas que se desarrolla sobre las rocas cristalinas del Batolito de Ibagué. Al oeste se encuentra limitado por las planicies de los drenajes principales del área, especialmente las generadas por el río Atá.

**Imagen 13.** Geomorfología general del sector.  
Fuente: Modificado de Google Earth (2022).

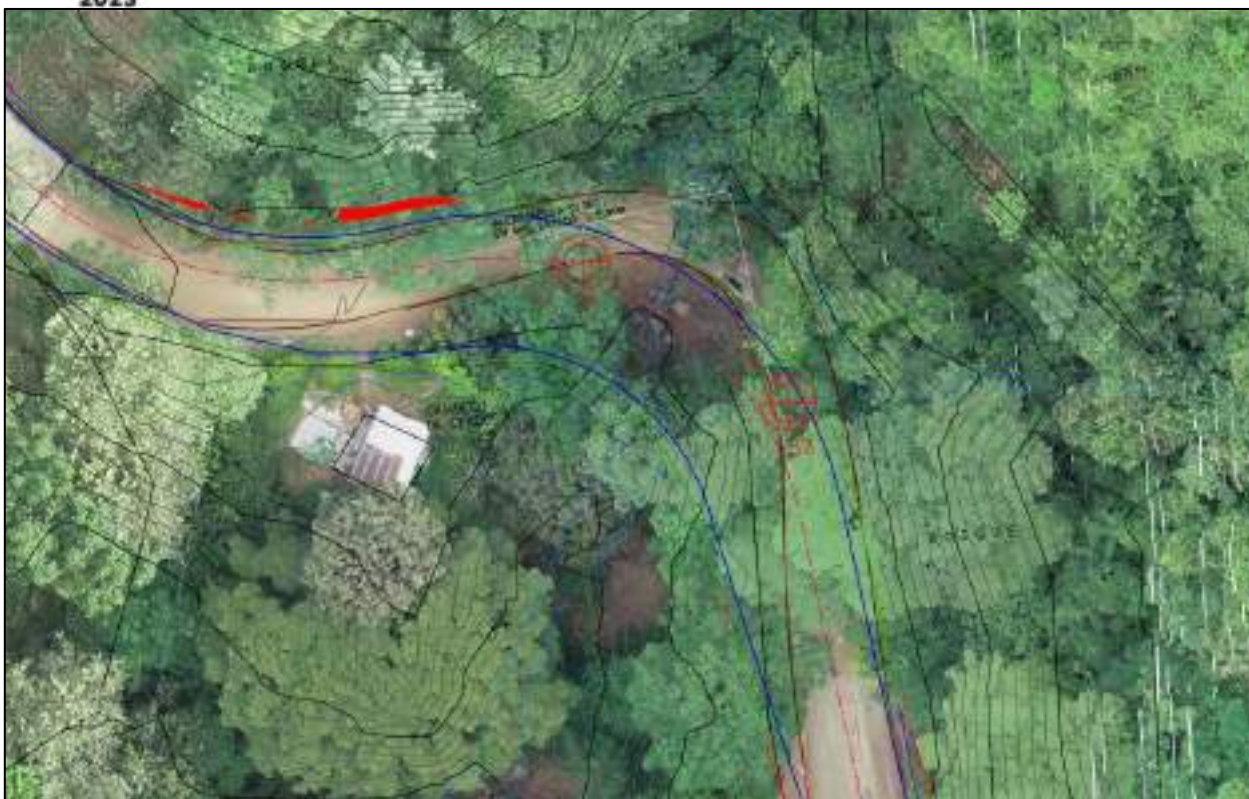
En la imagen a continuación se muestra en planta la localización de los sondeos efectuados en el tramo objeto de estudio:

**Imagen 17.** Localización en planta de los sondeos ejecutados

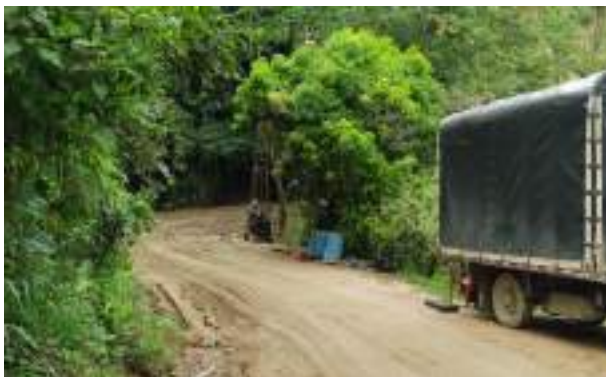
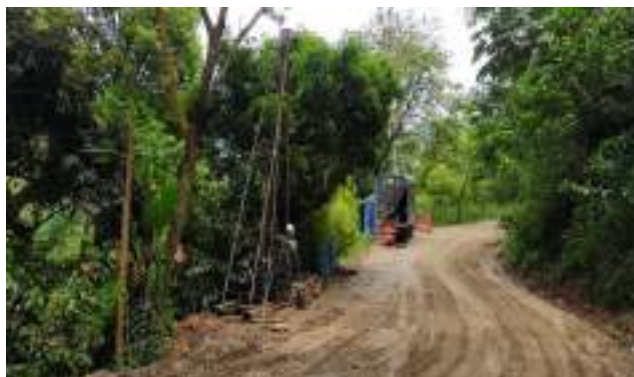
Fotografía 2 y 3. Exploración de subsuelo - Sondeo 1

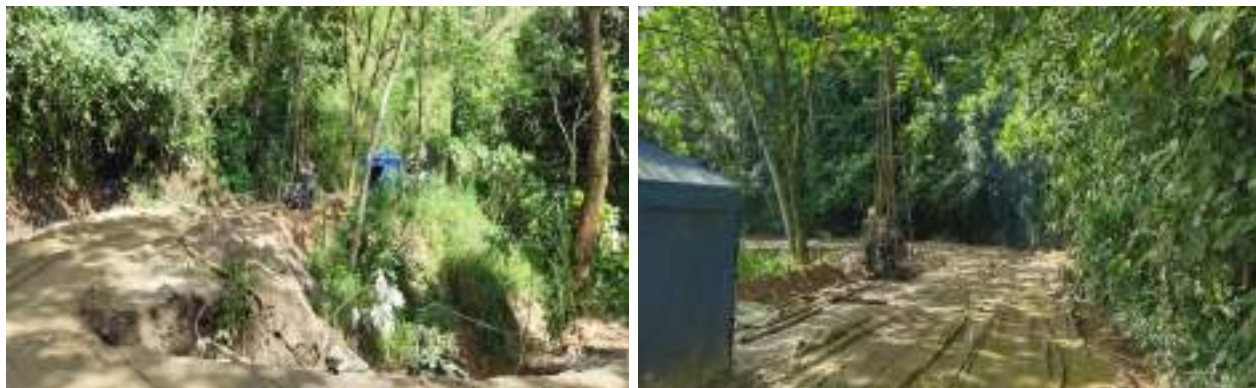
Fotografía 4 y 5. Exploración de subsuelo - Sondeo 2

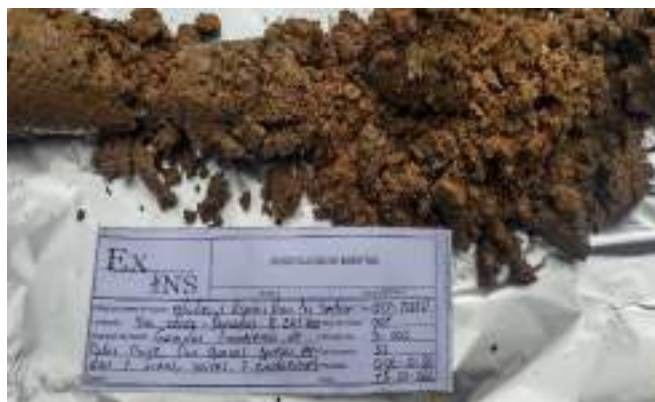
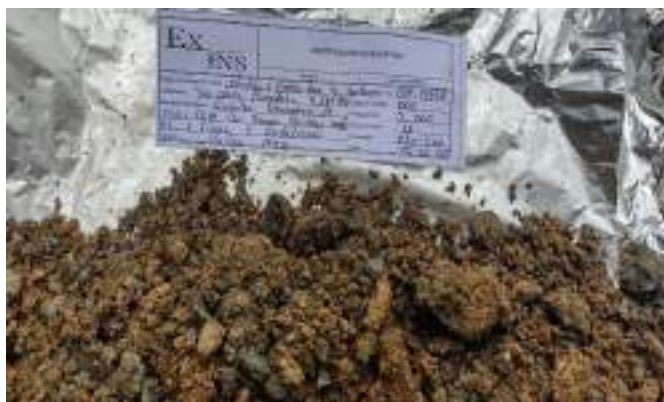
Desde la superficie actual del terreno y hasta una profundidad promedio de 5,0m, se detecta la presencia de un depósito coluvial (Qar), el cual está conformado por gravas y bloques en matriz arcillosa de color café con vetas rojizas y moradas, de compacidad suelta a media en los granulares y de consistencia media a firme en la matriz. Presenta valores de resistencia promedio a la penetración estándar entre 4 y 33 golpes/pie. En las fotografías a continuación se observan los materiales característicos de este estrato.

Fotografía 6 y 7. Materiales característicos del estrato 1

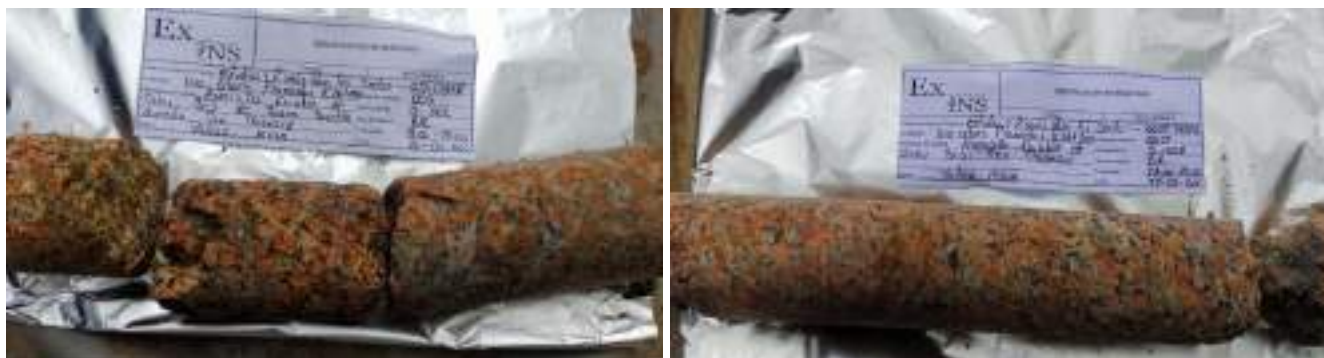
Subyaciendo el estrato anterior y hasta la máxima profundidad de exploración (25m), se reporta la existencia granodioritas de color café con vetas grises y rojizas, pertenecientes a la formación al batolito de Ibagué (Jgdi), fracturadas. Exhiben valores de rechazo al ensayo de resistencia a la penetración estándar SPT. En las fotografías a continuación se observan los materiales característicos de este estrato.

Fotografía 8 y 9. Materiales característicos del estrato 2

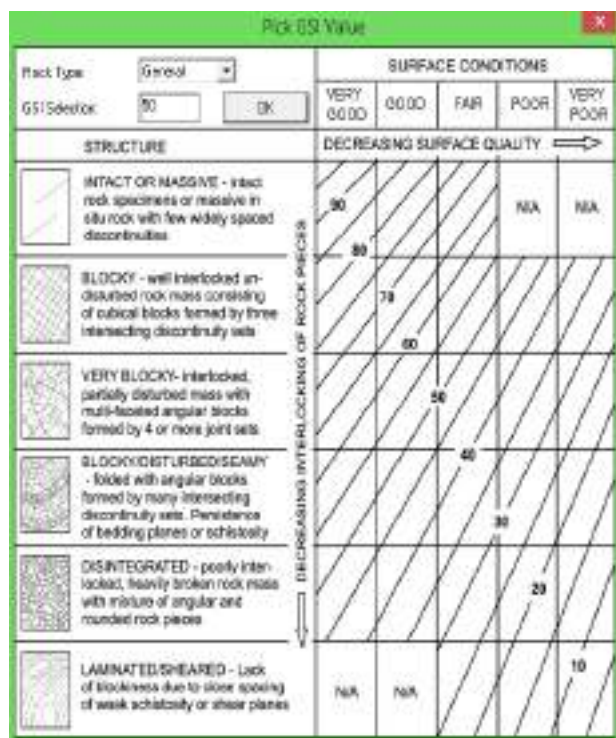
Para el caso en estudio, encontramos que el macizo está compuesto granodioritas del batolito de Ibagué (Jgdi) fracturadas, por tal razón se optó por un GSI= 50.
