# ESTUDIO GEOTÉCNICO PARA EL DISEÑO DEL SITIO CRÍTICO K28+900

## INFORME GEOTÉCNICO - VERSIÓN 1.

CONTRATO DE OBRA -2096-2022

**INVIAS**  
INSTITUTO NACIONAL DE VIAS

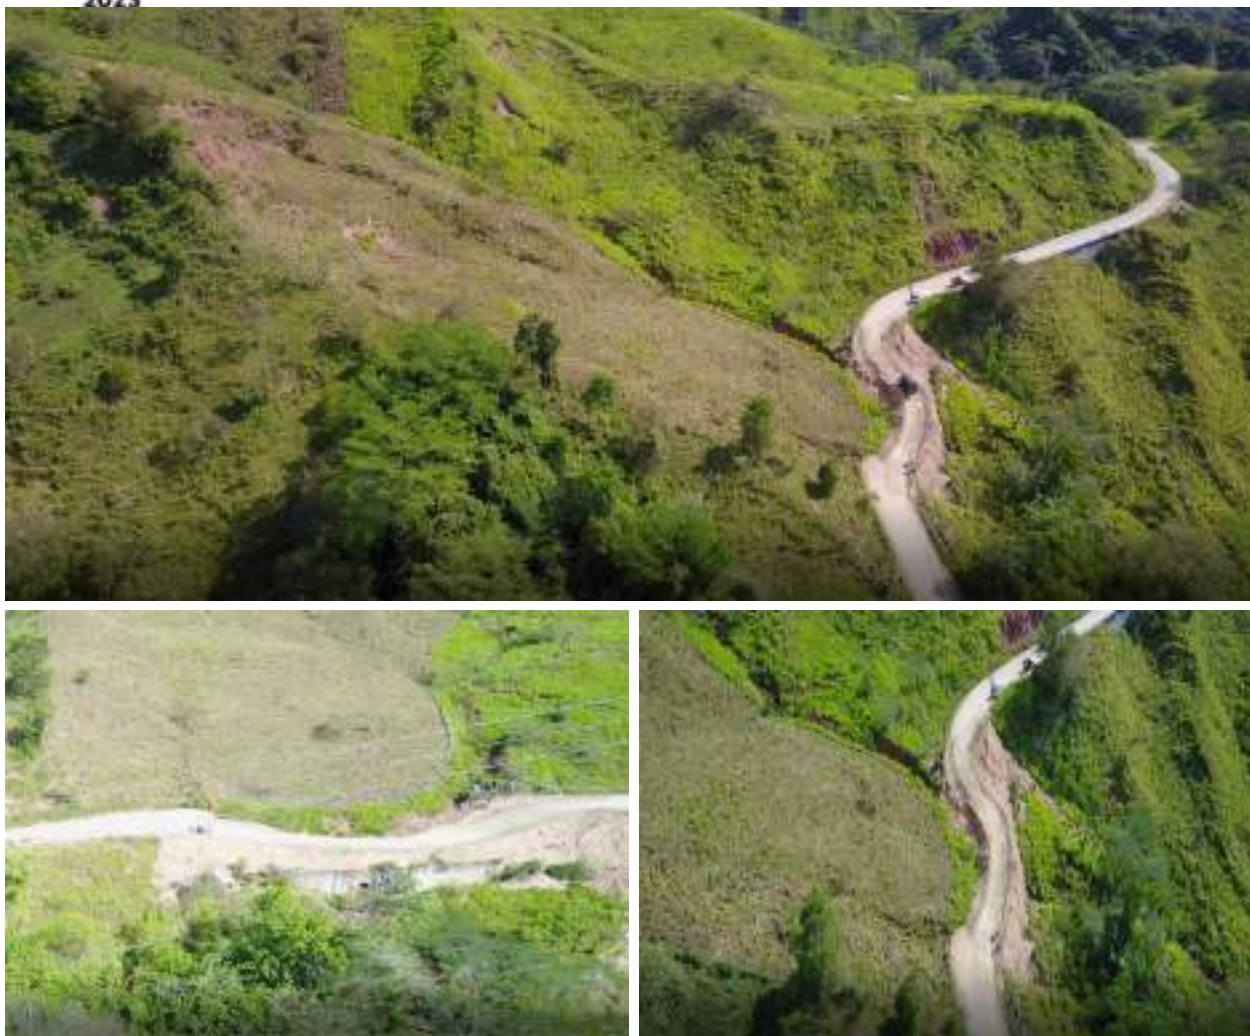
Tanto en el talud interno como externo se evidencia saturación de los materiales superficiales que conforman el perfil estratigráfico generando pérdida y degradación de las propiedades físicas y mecánicas de los mismos. Adicionalmente se observa un cauce perdido que satura aun mas la masa inestable en este sitio.

La vegetación tanto en el talud interno es escasa, se observan algunos árboles propios de la región y abundantes pastizales que son utilizados para el pastoreo. En las fotografías a continuación se muestra un panorama general del sector inestable objeto de estudio.

Fotografía 1, Fotografía 2 y Fotografía 3. Panorama general del sector inestable K28+900

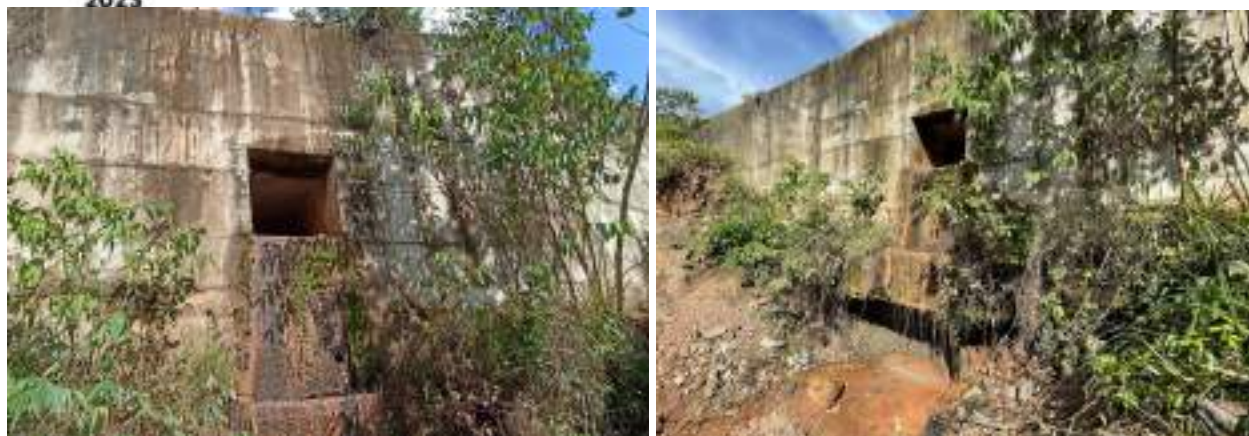
De igual manera se observa una estructura hidráulica tipo box couvert la cual ya se encuentra deteriorada y ha perdido su funcionalidad a causa del deslizamiento presentado, como se observa en las fotografías a continuación:

Fotografía 4 y Fotografía 5. Box coulvert presente en el sector Inestable K28+900

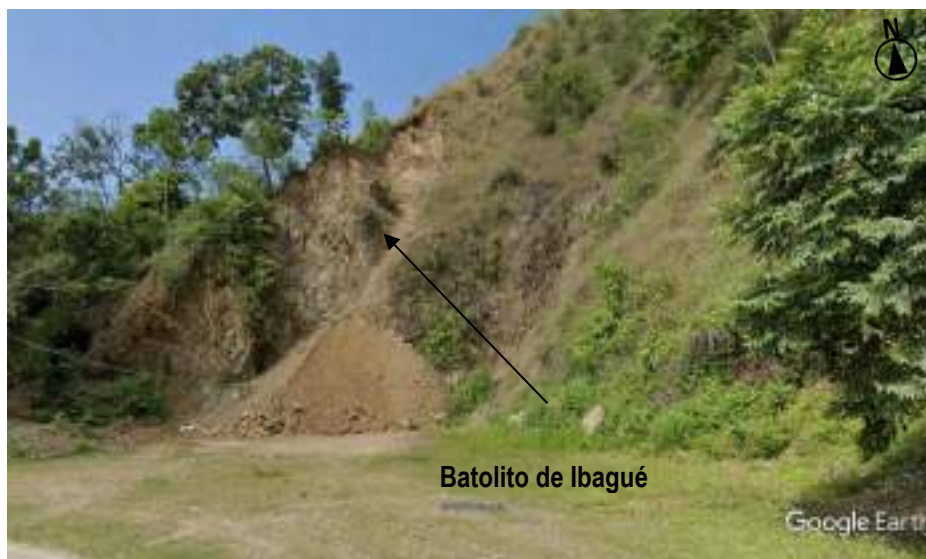
**Imagen 3.** Afloramiento de rocas cristalinas del Batolito de Ibagué en cercanías a la abscisa 22+700 vía Ataco - Planadas.  
Fuente: Modificado de Google Earth (2022).

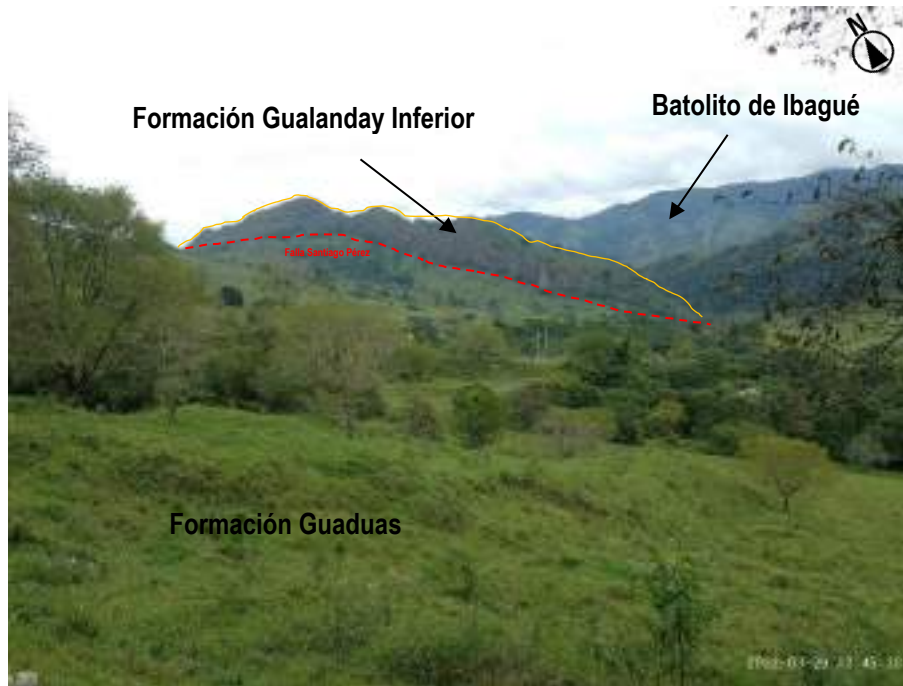
**Imagen 4.** Afloramiento de rocas de la Formación Gualanday Inferior, vía Ataco - Planadas.  
Fuente: Diseños Geotécnicos S.A.S

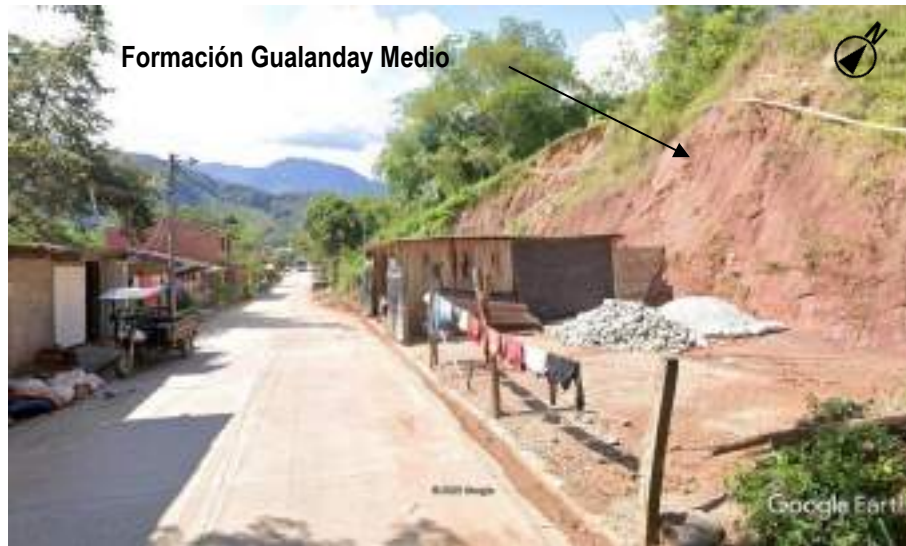
**Imagen 5.** Afloramiento de rocas de la Formación Gualanday Medio, casco urbano de Santiago Pérez.  
Fuente: Modificado de Google Earth (2022).

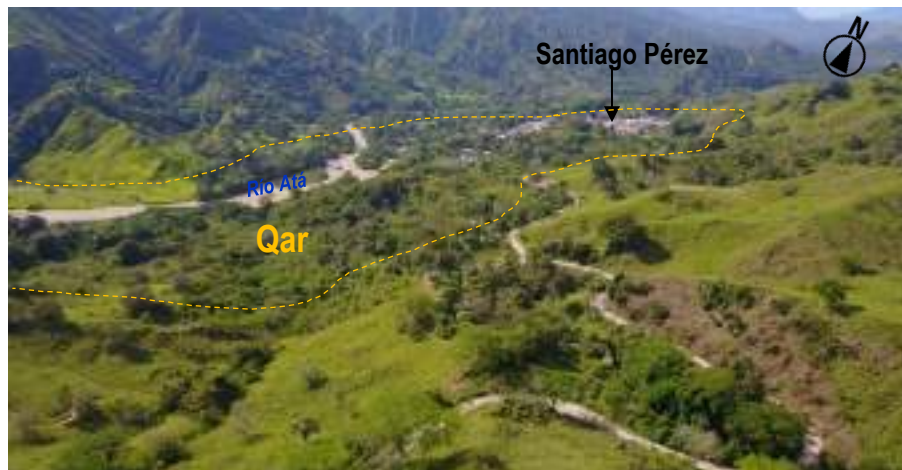
Son depósitos sedimentarios de origen aluvial y coluvial cuya edad es cuaternaria, se encuentran en las zonas bajas comúnmente en el río Atá. Estas acumulaciones consisten en cantos de rocas ígneas y sedimentarias en matriz areno-arcillosa.

**Imagen 6.** Depósitos recientes, Santiago Pérez.  
Fuente: Diseños Geotécnicos S.A.S

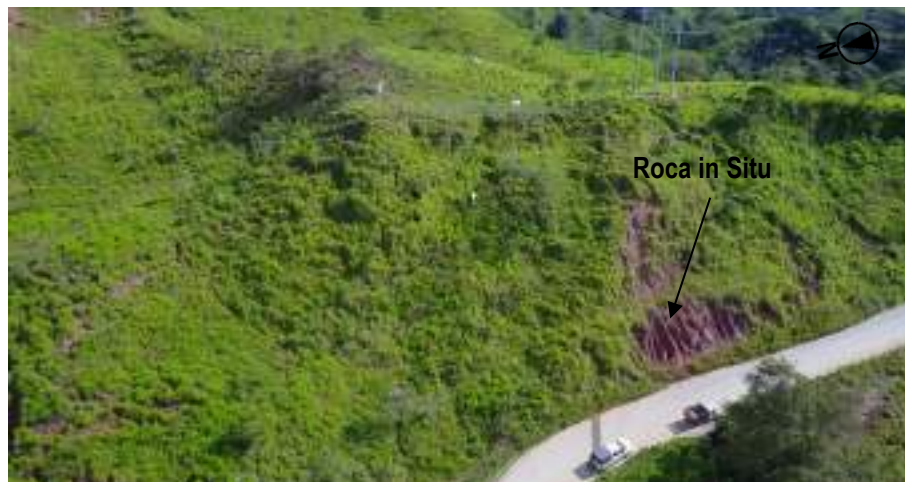
Estas capas se encuentran buzando contra la pendiente hacia el SW, con valores de dirección de buzamiento y buzamiento de la estratificación 140° a 150° / 50° a 55°. Se observan grietas abiertas en los estratos de areniscas que conducen agua y se encuentran oxidadas, estas grietas se repiten cada 50 centímetros con una orientación 260°/45°.

Imagen 7. Roca In Situ de la Formación Gualanday en el sitio K28+900.

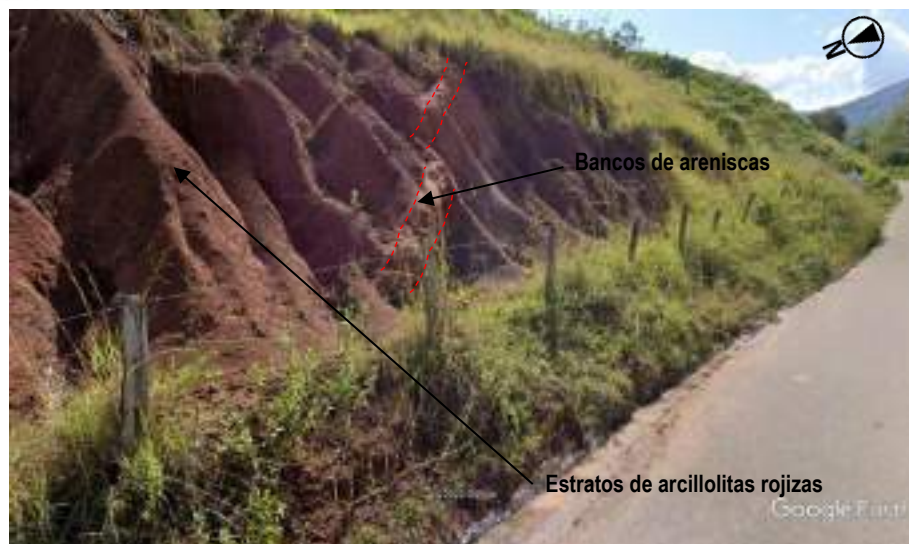
**Imagen 8.** Roca In Situ de la Formación Gualanday Medio en el sitio K28+900.  
Fuente: Modificado de Google Earth (2022).

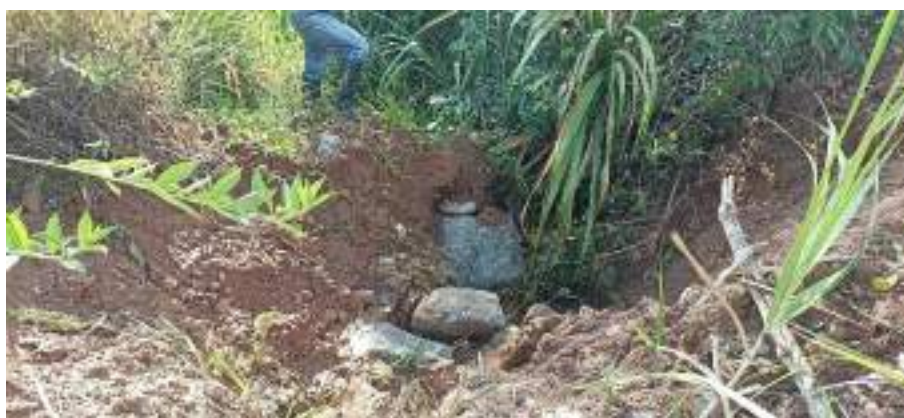
Se observa un proceso de inestabilidad correspondiente a un deslizamiento que afecta la vía trasladando su eje original. Este proceso involucra un depósito cuaternario producto del material desplazado conformado por bloques rodados del Batolito de Ibagué, roca in situ de la Formación Gualanday y el suelo residual del sector. La matriz es arcillosa y moderadamente saturada (Ver Figura 9).

**Imagen 9.** Depósito cuaternario producto del deslizamiento.  
Fuente: Diseños Geotécnicos S.A.S

Adicionalmente se observan encharcamientos y nacimientos de agua en el talud interior sobre la masa desplazada. Estos depósitos se observan además ladera abajo sobre el talud externo de la vía. A través de las perforaciones que se realizaron en el sector, la visita de campo y las fotografías tomadas a partir de sobrevuelos con drone se delimitó la zona de movimiento y material desplazado que originó la afectación de la vía.

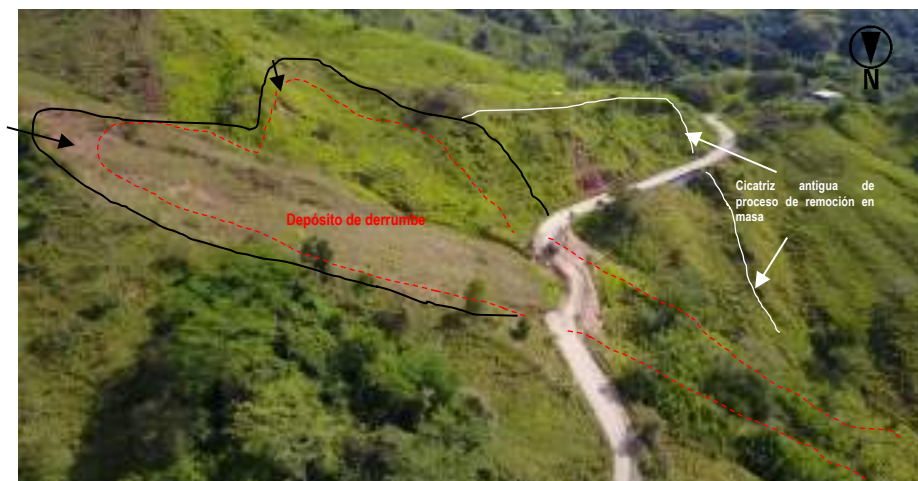
Imagen 11. Depósito cuaternario producto del deslizamiento.  
Fuente: Diseños Geotécnicos S.A.S

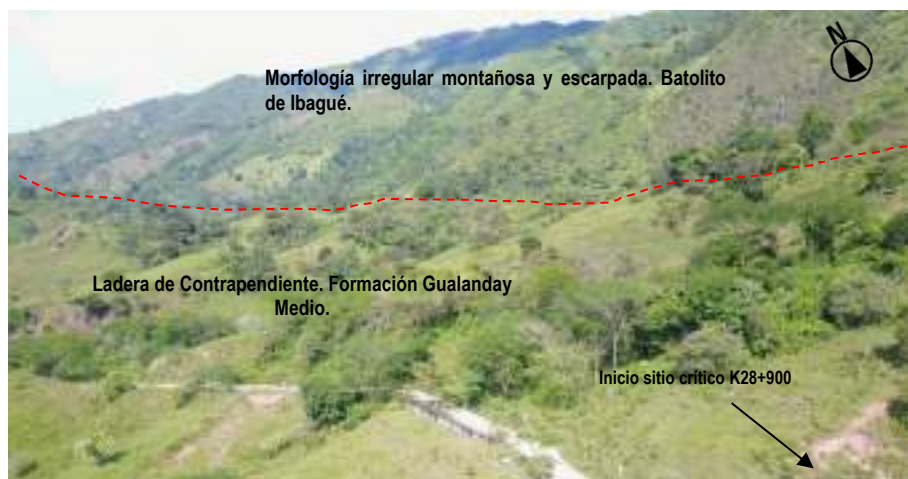
Localmente el sitio crítico K28+900 está sobre una ladera denudada definida por la disposición (buzamiento y rumbo) de los estratos ( $140^{\circ}/50^{\circ}$ ) inclinados en contra de la pendiente del terreno de longitud moderada, de forma cóncava y escalonada. Se constituye por la interestratificación de rocas competentes, intermedias y blandas de la Formación Gualanday Medio cubierta por suelos de espesores variables y bajo grado de consolidación que pueden presentar flujos de tierra pequeños y deslizamientos eventualmente.

**Imagen 13.** Geomorfología local del sitio crítico K28+900.  
Fuente: Diseños Geotécnicos S.A.S

Esta geoforma se extiende hacia el N-S y mantiene un desarrollo de ondulaciones y pequeñas colinas, cuyo desarrollo y evolución se encuentra supeditado a los principales agentes morfogenéticos como el agua y asimismo al control estructural de la disposición de los estratos debido a su origen morfoestructural.

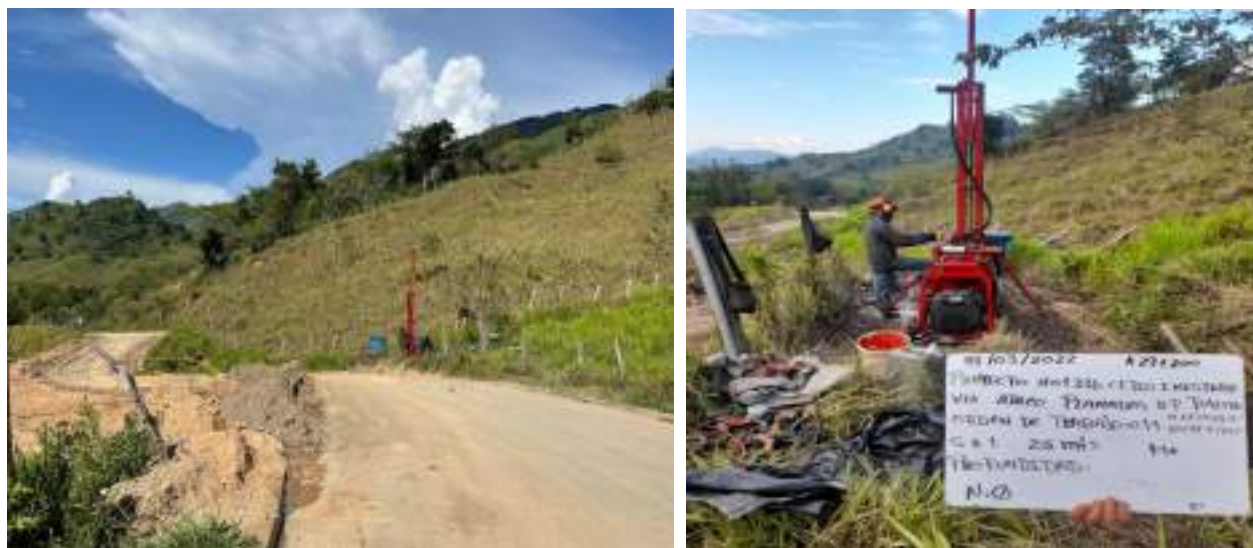
**Fotografía 6 y Fotografía 7.** Exploración de subsuelo sondeo 1

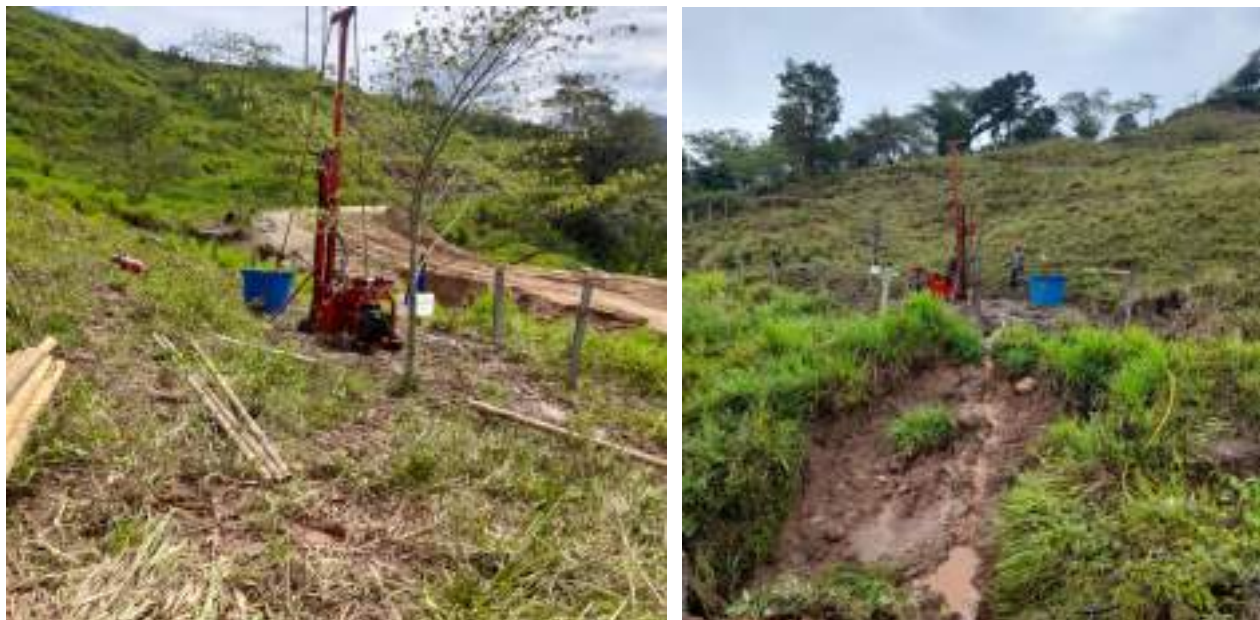
Fotografía 10 y Fotografía 11. Exploración de subsuelo sondeo 3

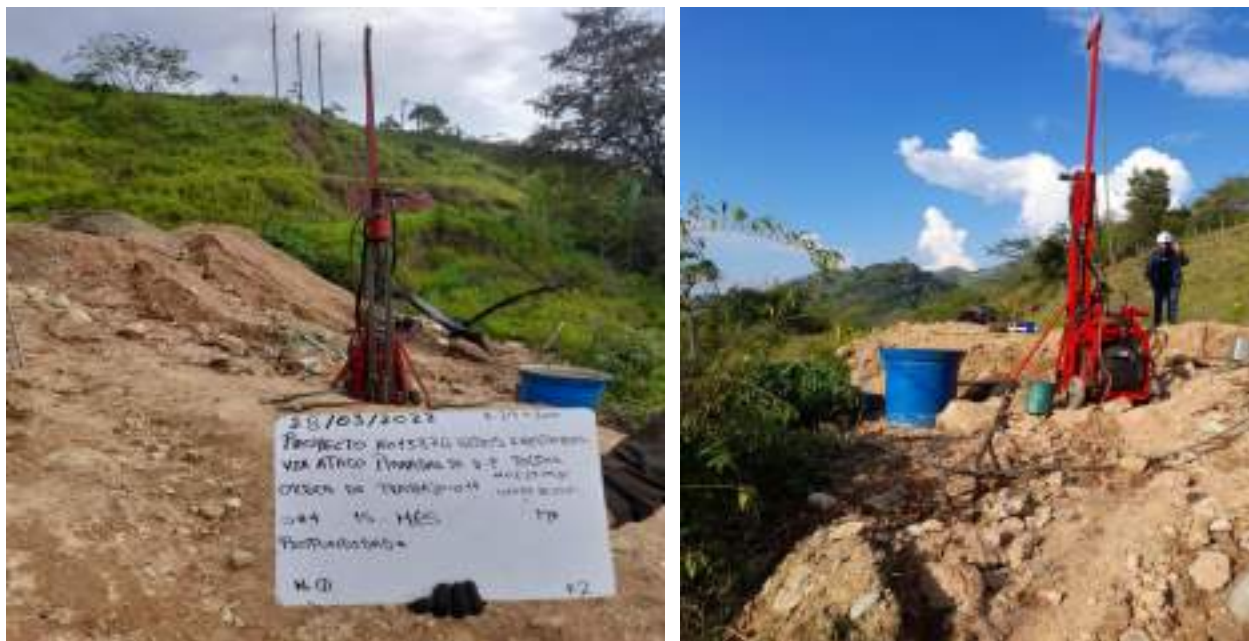
Fotografía 12 y Fotografía 13. Exploración de subsuelo sondeo 4

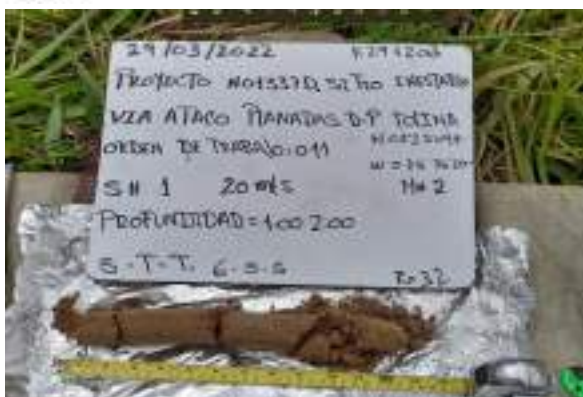
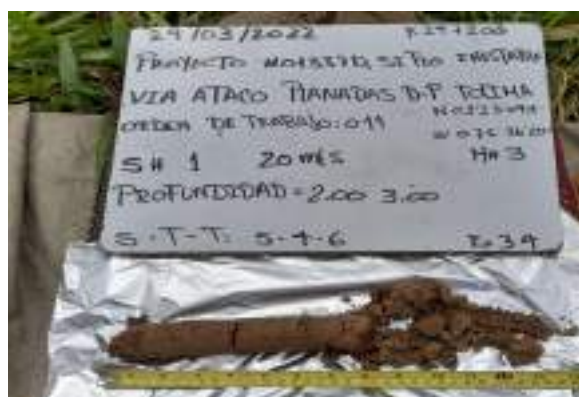
Desde la superficie actual del terreno y hasta una profundidad variable entre 4,50m y 15,5m, se detecta la presencia de un depósito coluvial (Qda), el cual está conformado por gravas y bloques en matriz arcillosa de color café con vetas rojizas y moradas, de compacidad suelta a media en los granulares y de consistencia media a firme en la matriz. Presenta valores de resistencia a la penetración estándar entre 6 y 27 golpes/pie. En las fotografías a continuación se observan los materiales característicos de este estrato.

**Fotografía 14 y Fotografía 15. Materiales de depósito característicos del estrato 1**

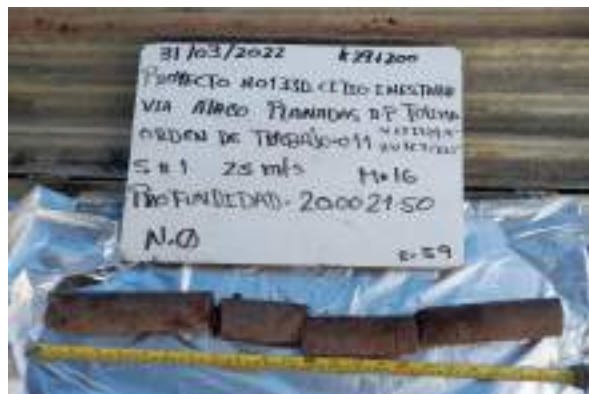
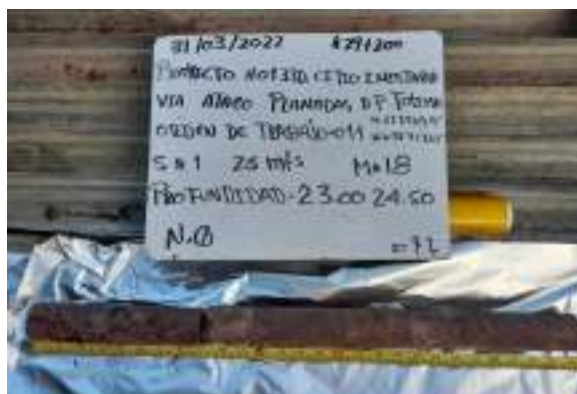
Subyaciendo el estrato anterior y hasta la máxima profundidad de exploración (25m), se reporta la existencia de arcillolitas de color rojizo con vetas moradas, pertenecientes a la formación Gualanday (Tmgm), fracturadas. Exhiben valores de rechazo al ensayo de resistencia a la penetración estándar SPT. En las fotografías a continuación se observan los materiales característicos de este estrato.

**Fotografía 16 y Fotografía 17. Materiales característicos del estrato 2**

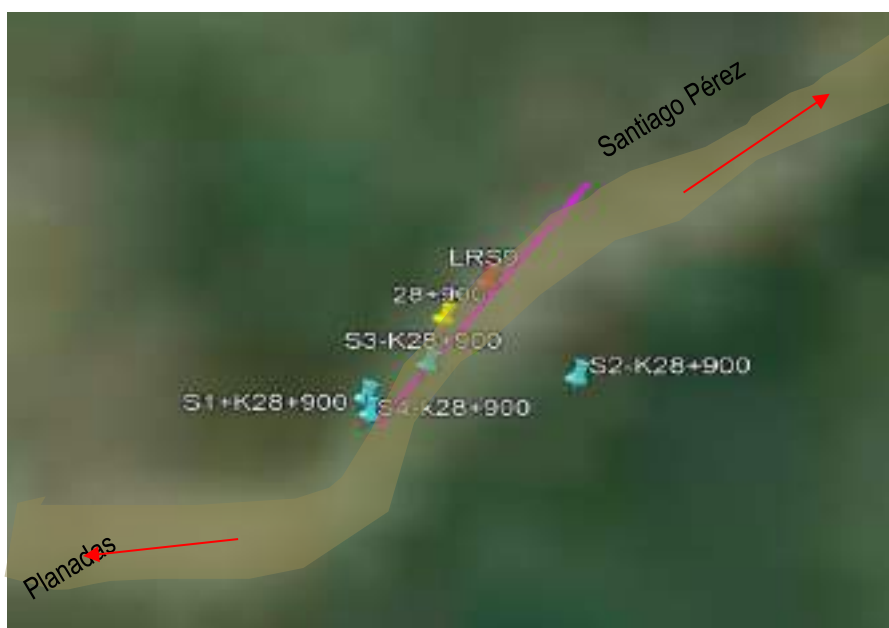
En la figura a continuación se presenta la localización del ensayo de refracción sísmica ejecutado en el sector inestable del K28+900.

**Imagen 18.** Localización exploración del subsuelo de manera indirecta – Línea sísmica 1

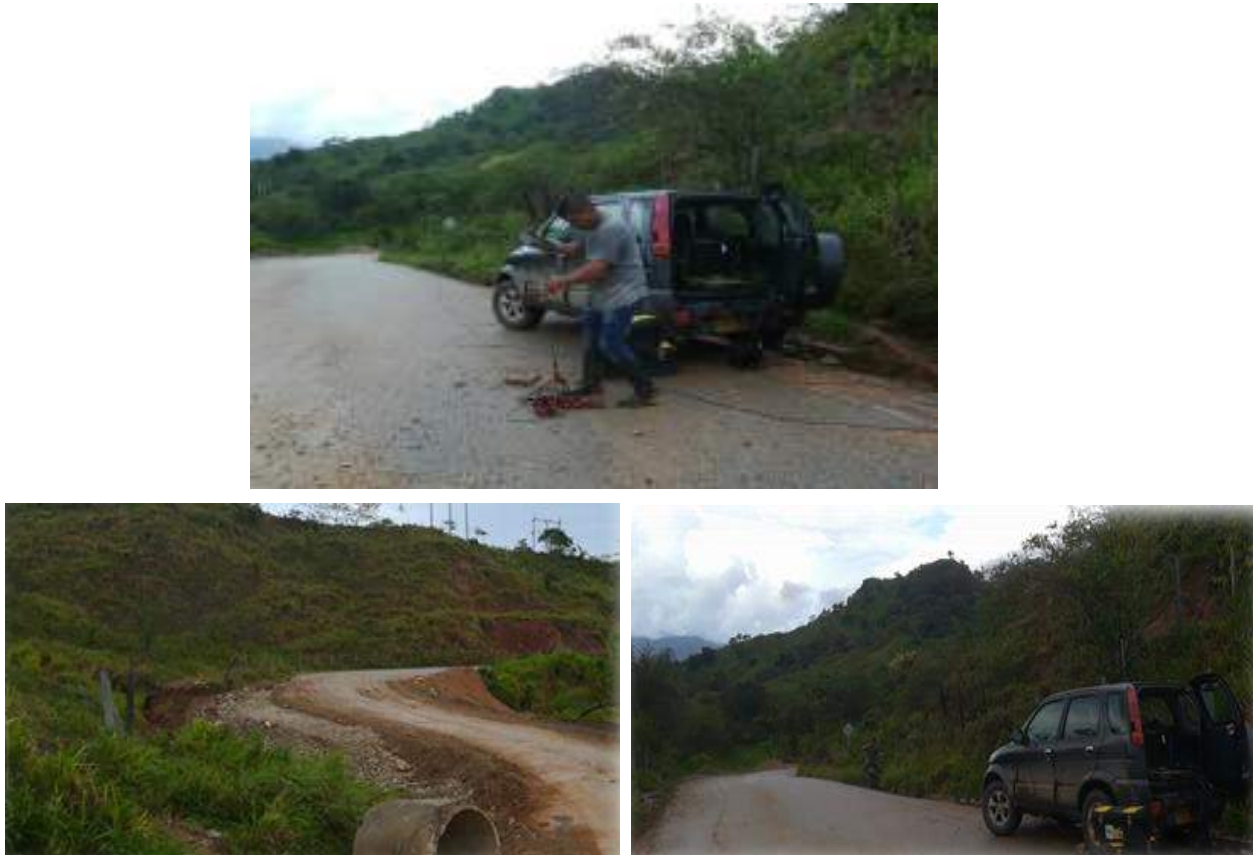
En las fotografías a continuación se observa la realización de la línea de refracción en el sector de estudio.

Fotografía 18, Fotografía 19 y Fotografía 20. Exploración indirecta, línea de refracción sísmica sector K28+900

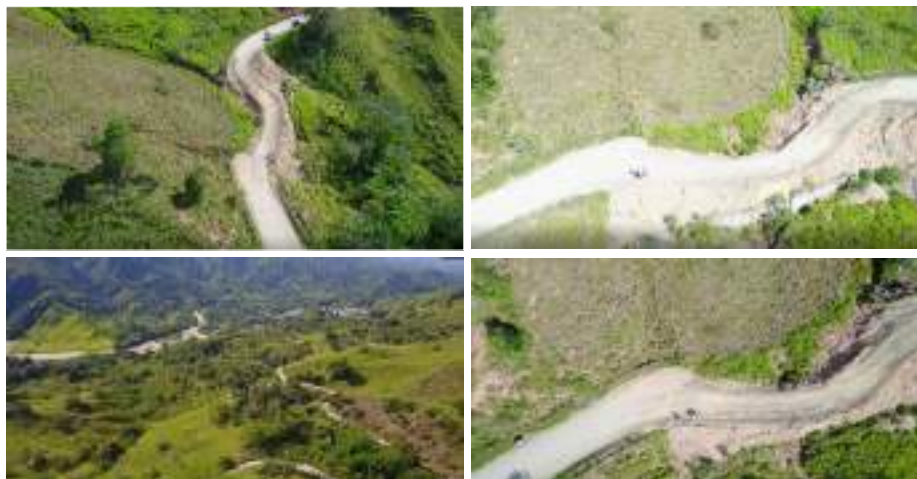
Como parte de los trabajos de campo se efectuó un sobrevuelo de reconocimiento mediante drone, con el propósito de conocer desde una perspectiva más amplia el entorno en el cual se desarrolla el proyecto, para así mismo orientar los estudios de diagnóstico del sector afectado. A continuación, se presentan algunas de las imágenes obtenidas a partir del sobrevuelo.

**Fotografía 21, Fotografía 22, Fotografía 23 y Fotografía 24.** Vista general del sector objeto de estudio

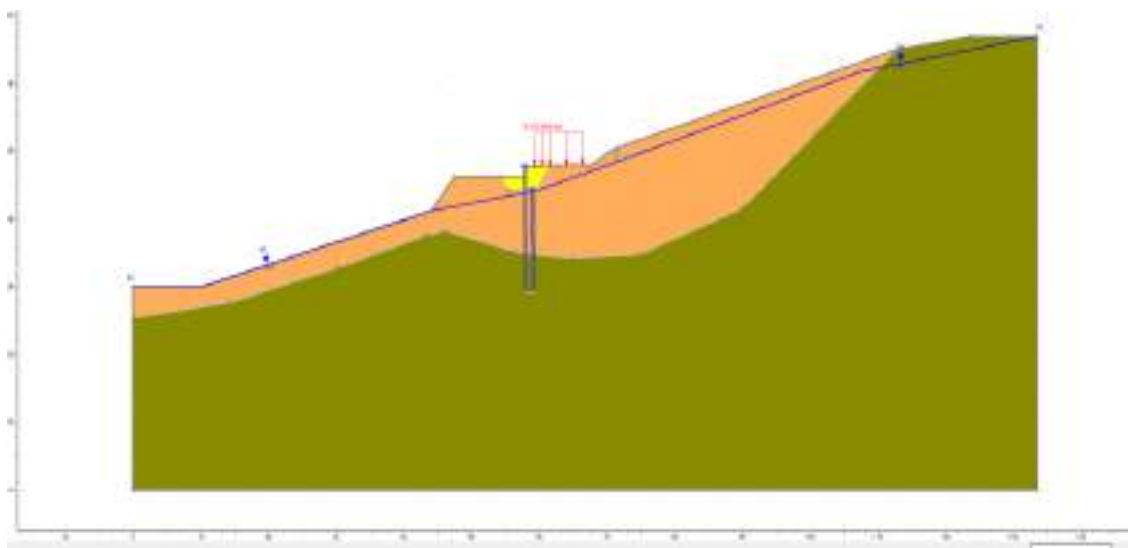
De conformidad con lo presentado en los modelos anteriores, en las imágenes a continuación se muestran los análisis de estabilidad para el talud externo con la implementación de las obras propuestas únicamente en el externo con el fin de obtener un factor de seguridad adecuado, de acuerdo a la normatividad vigente, sin embargo, se observa que en esta condición no se cumple implantando únicamente obras en el talud externo para los mecanismos de falla producidos en el talud interno. La superficie de falla presentada inicia sobre el escarpe principal y aflora sobre la calzada.

Imagen 36. Geometría de análisis del talud interno con obras talud externo.

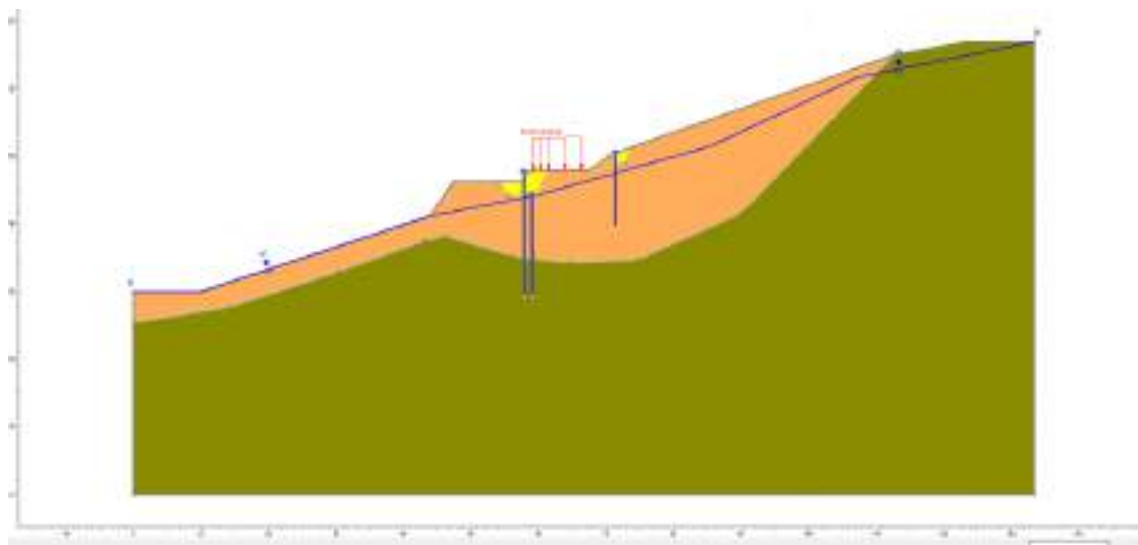
De acuerdo a lo anterior se observa que la implementación de las obras del talud interno o las obras del talud externo por separado favorecen la ocurrencia de mecanismos de falla con FS bajos a nivel de la banca de la vía, razón por la cual se procede a implementar obras de contención en ambos taludes con el fin de garantizar el factor de seguridad general de la ladera y así garantizar la estabilidad de la zona y el paso seguro de los vehículos y usuarios de la vía, a continuación se muestran los análisis efectuados con obras propuestas tanto en el talud interno como en el externo de la vía.

**Imagen 42.** Geometría de análisis C. obras talud externo e interno –K28+900

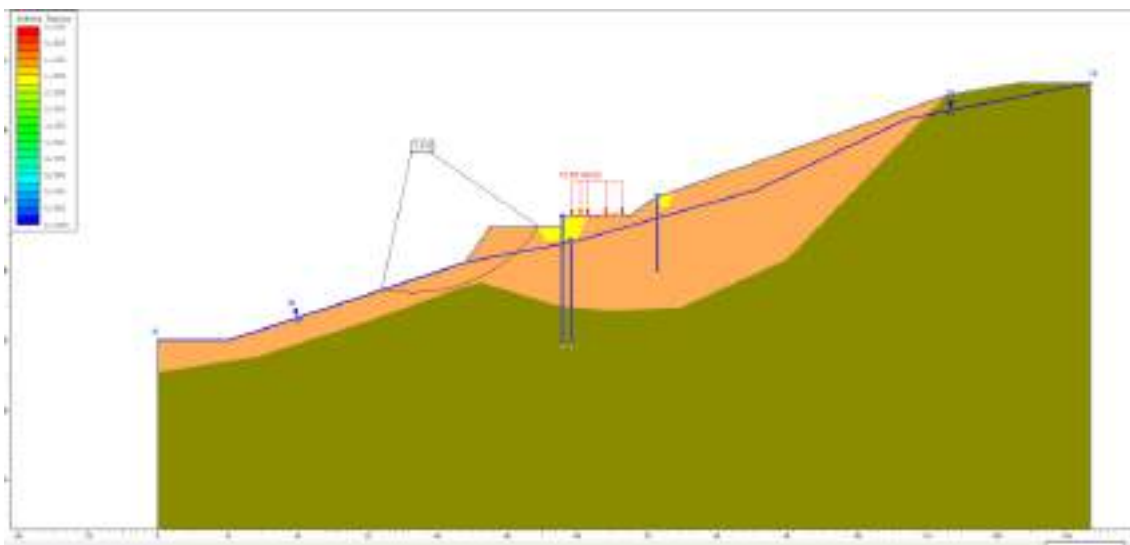
Imagen 43. Factor de seguridad C. obras talud externo e interno – estático – Método de GLE/Morgenstern-Price - K28+900

Como se presentó en las anteriores imágenes, la superficie de falla tanto del talud interno como del talud externo cumplen las condiciones mínimas del FS requerido por la normatividad colombiana en condición estática y pseudoestática para el talud interno el externo y superficie general de la ladera. En la tabla a continuación se relacionan los factores de seguridad obtenidos el modelo analizado. Es de resaltar que si bien es cierto el mecanismo de falla a través de las estructuras de contención presenta un factor de seguridad de 2,6 en condición pseudoestática no se debe considerar como una sobreestimación de las obras requeridas, por el contrario, cada una de las obras atiende unas
