# **ESTUDIO GEOTÉCNICO PARA EL DISEÑO DEL PUENTE LOCALIZADO EN EL SECTOR K38+800**

## **INFORME GEOTÉCNICO - VERSIÓN 3**

CONTRATO DE OBRA -2096-2022

**INVIAS**  
INSTITUTO NACIONAL DE VIAS

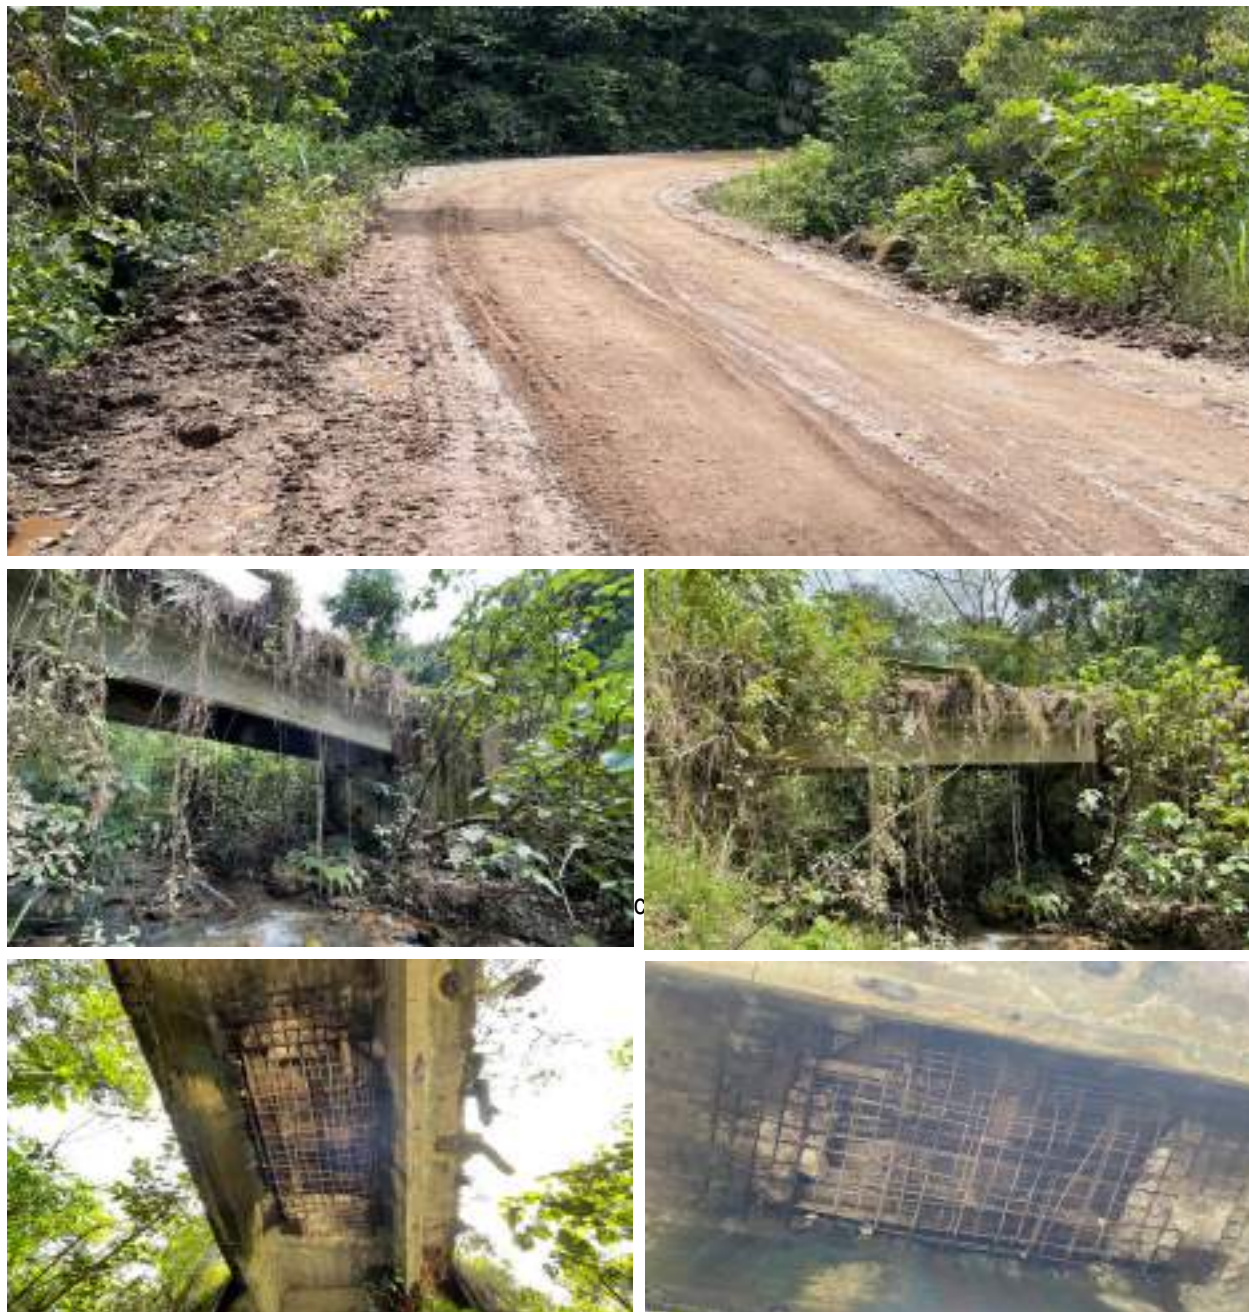
Fotografía 1. Panorámica general del pontón localizado en el sector K38+300

En el sector objeto de estudio se encuentra localizado en la abscisa K38+800 de la vía Ataco – Planadas, en la que se observa un pontón de aproximadamente 8m de longitud en regulares condiciones, esta estructura permite el paso y la comunicación entre las poblaciones de Ataco y Santiago Pérez, sin embargo dicha estructura se encuentra deteriorada la cual ha perdido parte del tablero en la parte inferior quedando expuesta la parrilla que conforma dicha estructura, a su vez los estribos presentan socavación por la acción que ejerce la quebrada sobre ellos.

Por otra parte, los taludes adyacentes a la estructura se encuentran estables, exhiben vegetación espesa hacia aguas arriba, mientras que aguas abajo la vegetación es escasa presentando pastos los cuales son utilizados para el pastoreo.

En las fotografías a continuación se muestra la panorámica general de la zona y del estado actual del pontón y de su entorno en general.

Como se presenta en el registro fotográfico el puente del K38 es una estructura antigua, cuya datación no se ha determinado, sin embargo exhibe un notorio deterioro en el tablero y los apoyos, además de una pérdida total de la estructura de rodadura y barandas del puente. En el tablero se identifican múltiples fracturas de concreto y se evidencia claramente como en el 30% de la estructura el concreto de recubrimiento se ha perdido dejando expuesto la parrilla de acero inferior. Adicionalmente se observan múltiples fracturas verticales sobre los dos apoyos existentes del puente; en los apoyos no hay evidencia de socavación sin embargo parece existir una profundización del mismo, que considerando la cimentación superficial actual los vuelve elementos vulnerables ante este fenómeno. Es de resaltar que además el ancho del puente actual no es suficiente para considerar la sección transversal típica del corredor.

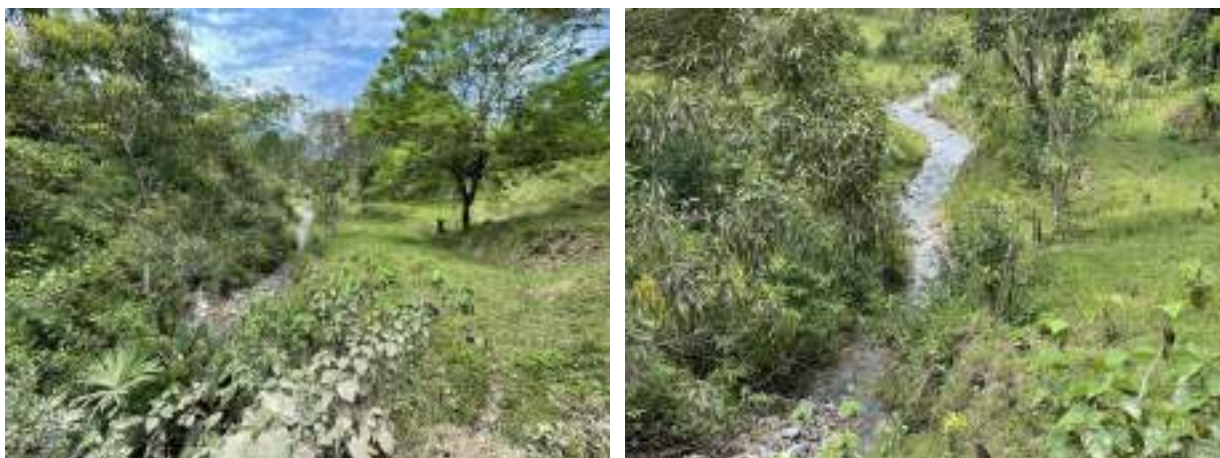
Fotografía 3. Detalle del cauce de la Qda en el sector K38+300 aguas abajo del puente existente.

Dada la proximidad del puente al cauce del Río Atá se efectuó la investigación relacionada con la amenaza por inundaciones del corredor vial y específicamente del Puente objeto de estudio, sin embargo, actualmente el municipio de Ataco no cuenta con dicha información. No obstante como se puede ver en las siguientes fotografías no hay evidencia reciente que los niveles de agua del río Atá hayan alcanzado el cruce del puente, pues la vegetación está sana y no hay zonas de depositación de materiales de arrastre del Río.

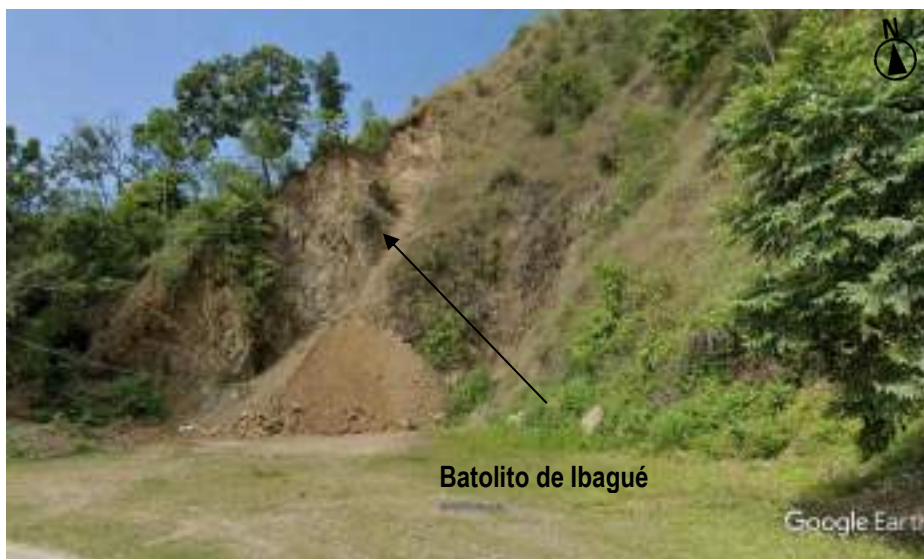
Imagen 4. Afloramiento de rocas cristalinas del Batolito de Ibagué en cercanías a la abscisa 22+700 vía Ataco - Planadas. Fuente: Modificado de Google Earth (2022).

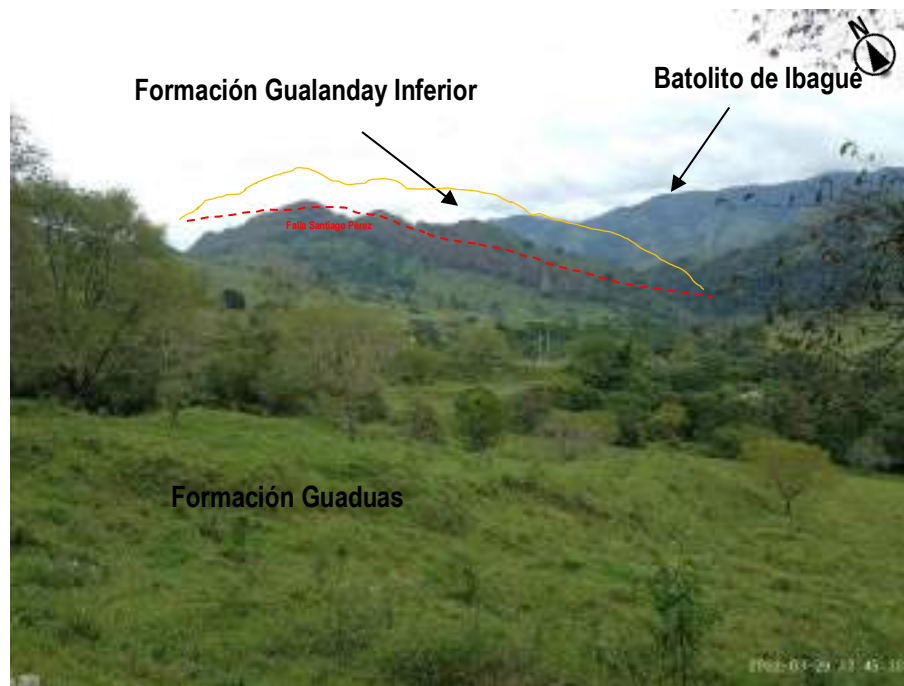
Imagen 5. Afloramiento de rocas de la Formación Gualanday Inferior, vía Ataco - Planadas.  
Fuente: Diseños Geotécnicos S.A.S

Se limita en su base con la Formación Guaduas con un contacto tectónico y en su tope concordantemente con la Formación Gualanday Medio. Esta formación se compone de una sucesión de conglomerados y areniscas conglomeráticas con algunas intercalaciones de arcillolitas con tonos rojizos en conjunto. En su base son comunes los conglomerados cuyos clastos están conformados principalmente por chert en una matriz areno-arcillosa de color crema.

Hacia el tope son más abundantes las areniscas conglomeráticas y silíceas. Se le ha asignado una edad de Eoceno medio.

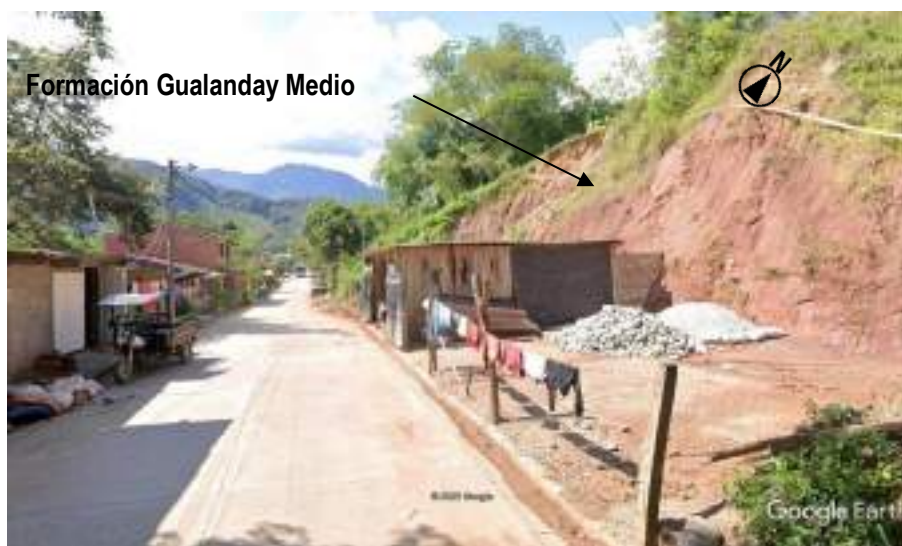
Imagen 6. Afloramiento de rocas de la Formación Gualanday Medio, casco urbano de Santiago Pérez.  
Fuente: Modificado de Google Earth (2022).

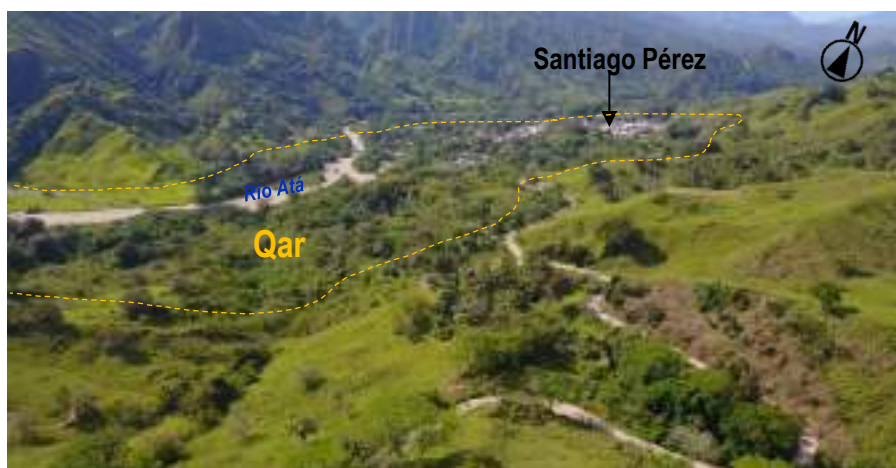
Imagen 7. Depósitos recientes, Santiago Pérez.  
Fuente: Diseños Geotécnicos S.A.S

Son depósitos sedimentarios de origen aluvial y coluvial cuya edad es cuaternaria, se encuentran en las zonas bajas comúnmente en el río Atá. Estas acumulaciones consisten en cantos de rocas ígneas y sedimentarias en matriz areno-arcillosa.

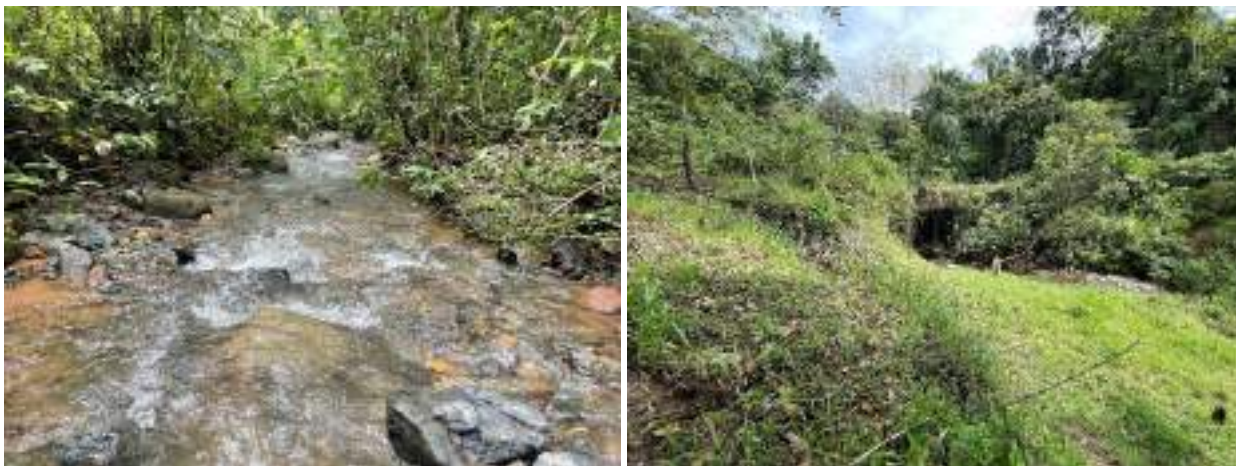
Imagen 8. Depósitos Aluviales sobre el sitio K38+800  
Fuente: Diseños Geotécnicos S.A.S

El sector se ubica sobre las rocas de la Formación Gualanday Medio (Tmgm), la cual se compone en la zona de arcillolitas rojizas fracturadas, con algunas oxidaciones. El grado de meteorización de las rocas del sector es alto y el desarrollo de suelos residuales espesos permiten inferir los altos índices de degradación son elevados en la zona debido a la quebrada que pasa sobre el sector.

Se observan algunos depósitos aluviales que cubren una gran área y han sido depositados por la quebrada. Estos depósitos se conforman por material fino, arenas y bloques rodados que se depositan a los márgenes del cauce de la quebrada. No se evidencian características de inestabilidad sobre la zona más allá de la inherente al grado de meteorización de las rocas.

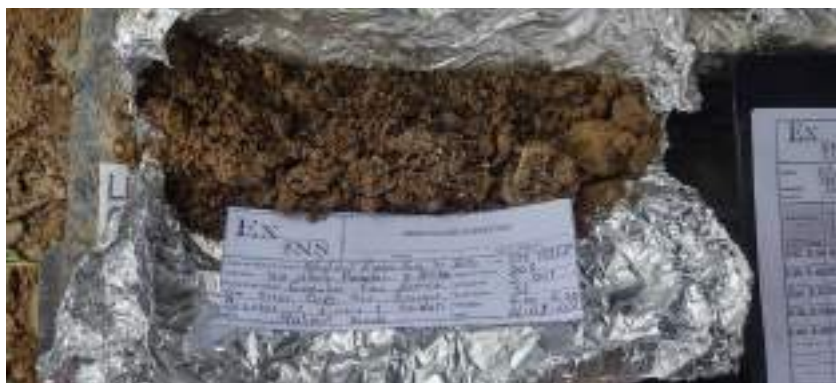
Imagen 9. Depósitos Aluviales muestra 5, sondeo 1.  
Fuente: Diseños Geotécnicos S.A.S

Este material alcanza un espesor promedio de 8 metros en el sector y se compone de arenas y gravas en matriz limosa. Corresponde a un material no consolidado de edad reciente. Geomorfológicamente esta unidad forma pequeñas colinas erosionadas y zonas de planicie a lo largo de la quebrada cubriendo a las rocas de la formación Gualanday.

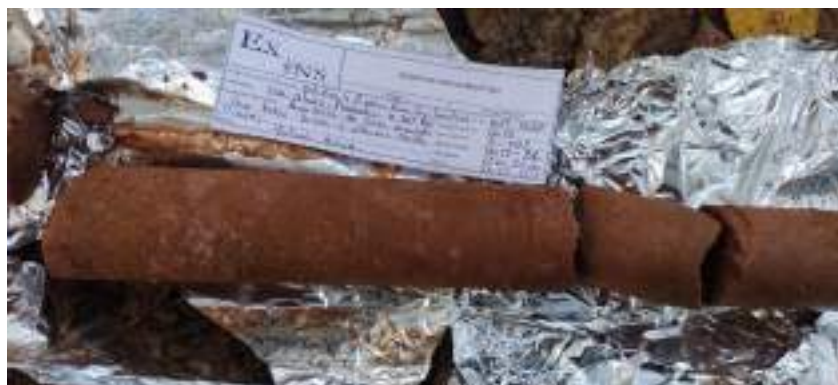
Imagen 10. Arcillolitas rojizas, muestra 13, sondeo 1.  
Fuente: Diseños Geotécnicos S.A.S

Esta unidad se compone en el sector de arcillolitas rojizas en capas gruesas que aparecen sobre los 8 metros de profundidad. Son rocas bien consolidadas, sin embargo, los 3 primeros metros de espesor se encuentran con una meteorización moderada debido a la acción de agentes como el agua. Su expresión geomorfológica en el sector es pobre debido a que se encuentran cubiertas por los depósitos aluviales, sin embargo, conforman laderas en contrapendiente hacia el oriente del sector.

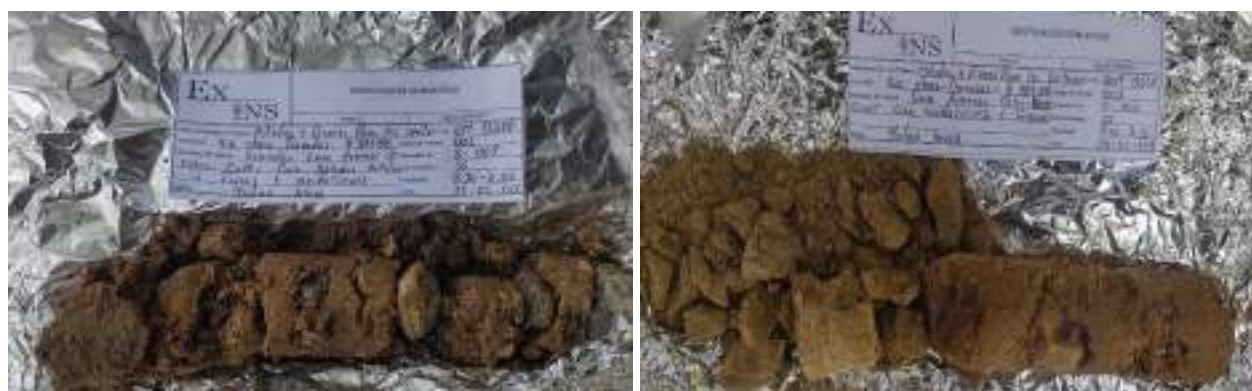
Fotografía 8 y 9. Materiales de depósito característicos del estrato 1

Desde la superficie actual del terreno y hasta una profundidad promedio de 8,0m, se detecta la presencia de un depósito aluvial (Qad), el cual está conformado por arenas y gravas de color gris y algunas oxidaciones, de compacidad suelta a media. Presenta valores de resistencia promedio a la penetración estándar entre 5 y 26 golpes/pie. En las fotografías a continuación se observan los materiales característicos de este estrato.

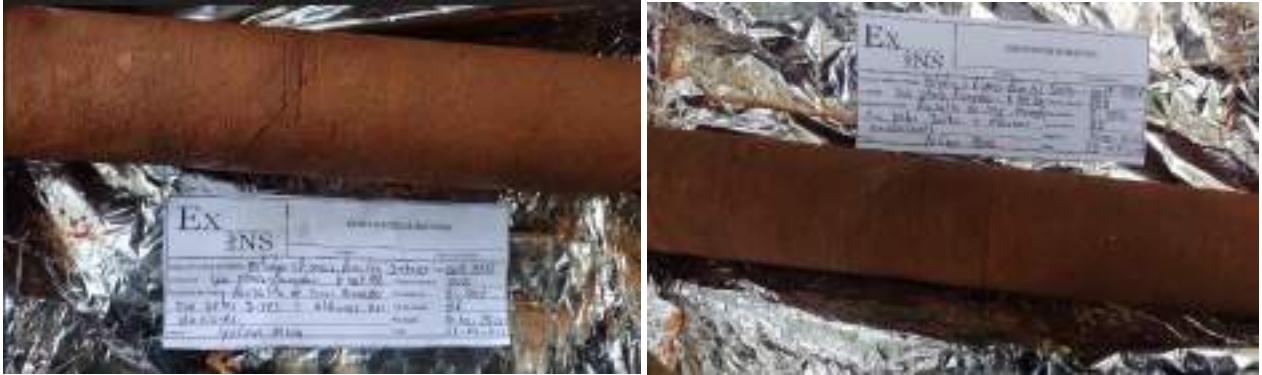
Fotografía 10 y 11. Materiales característicos del estrato 2  
Fuente: Diseños Geotécnicos S.A.S

Subyaciendo el estrato anterior y hasta la máxima profundidad de exploración (25m), se reporta la existencia de areniscas de color café con vetas grises, pertenecientes a la formación Gualanday (Tmgm) miembro medio, fracturadas. Exhiben valores de rechazo al ensayo de resistencia a la penetración estándar SPT. En las fotografías a continuación se observan los materiales característicos de este estrato.

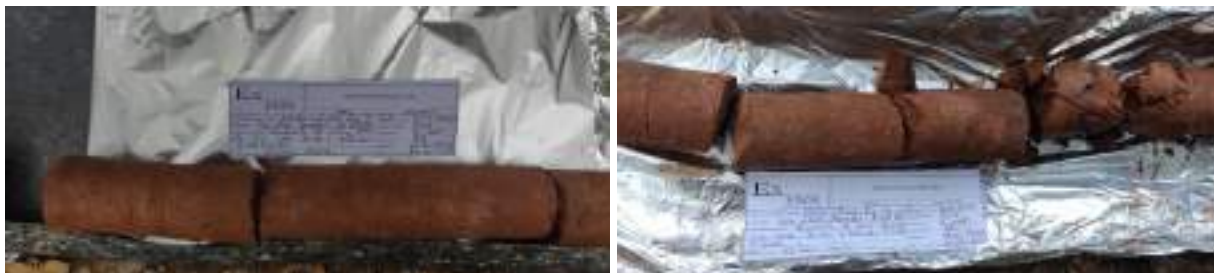
Fotografía 12 y 13. Fractura y condición de las superficies de fractura de los materiales identificados.

Para el caso en estudio, encontramos que el macizo está compuesto de areniscas y arcillolitas altamente fracturadas, por tal razón se optó por un GSI= 52, de una resistencia regular, en las fotografías se presenta la condición del maciso muy fracturado y las superficies de las fracturas ligeramente rugosas y meteorizadas.

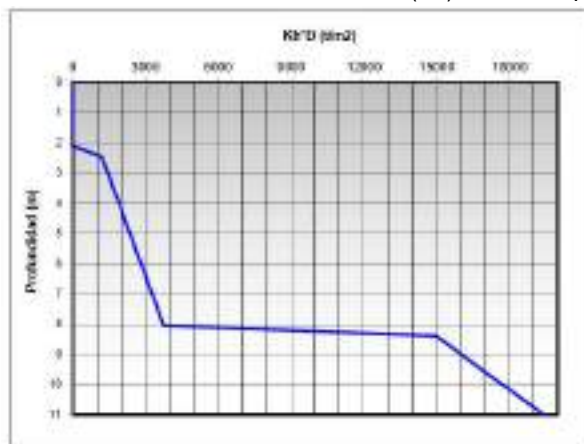
Imagen 22. Coeficiente de reacción horizontal ( $K_h$ ) K38+300  
Fuente: Diseños Geotécnicos S.A.S

En la gráfica siguiente se presentan los valores de resorte horizontal ( $K_h$ ) hasta una profundidad de 11m.
