ALCALDÍA DE SANTIAGO DE CALI GESTIÓN JURÍDICO ADMINISTRATIVA GESTIÓN CONTRACTUAL	MODELO INTEGRADO DE PLANEACIÓN Y GESTIÓN (MIPG)	MAJA01.04.03. P002.F003	
	INFORME DE SUPERVISIÓN DE CONTRATO	VERSIÓN	002

1. TIPO DE INFORME	
INFORME PARCIAL <input type="checkbox"/>	INFORME FINAL <input checked="" type="checkbox"/>
Cuota Número <u>2</u>	
2. ASPECTOS GENERALES DE CONTRATO Y SU EJECUCIÓN	
Contrato u Orden de compra y/o servicio o Aceptación de oferta No. 4133.010.26.1.1471-2025	
Nombre del contratista: FUNDACION AGUA VIVA FUNAGUA	
Documento de identificación del Contratista: NIT 805029261-2	
Nombre (s) del supervisor (es): SHARON NICOLE AGUIRRE POSADA-Subdirectora de Gestión Integral de Ecosistemas y UMATA	
Organismo: DEPARTAMENTO ADMINISTRATIVO DE GESTION DEL MEDIO AMBIENTE – DAGMA	No. Teléfono: 6684340
Objeto del contrato u Orden de compra y/o servicio o Aceptación de oferta No.: REALIZAR LA ACTUALIZACIÓN DEL ACOTAMIENTO DE LAS RONDAS HÍDRICAS DE LAS QUEBRADAS Y SUS TRIBUTARIOS PRIORIZADOS DE LAS COMUNAS 18 Y 20, ACORDE A LOS LINEAMIENTOS DE LA GUÍA TÉCNICA DE CRITERIOS PARA EL ACOTAMIENTO DE LAS RONDAS HÍDRICAS EN COLOMBIA ADOPTADA MEDIANTE LA RESOLUCIÓN 957 DEL 2018

1. DEFINICIÓN D

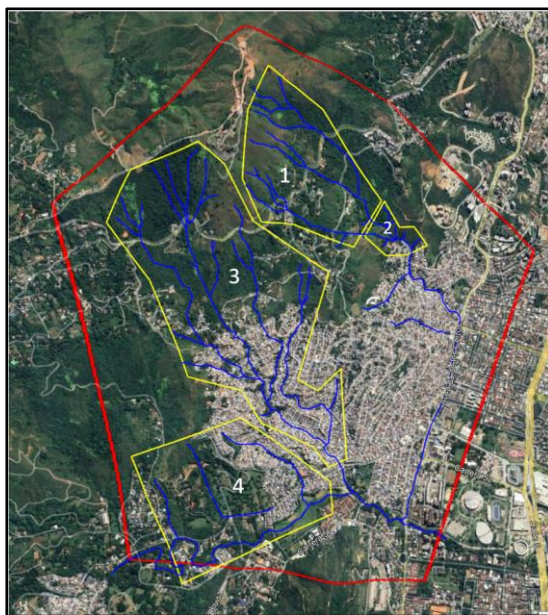
Figura 4 Características patrones de drenaje comuna 20.

Tabla 6. Patrones de drenaje Comuna 20.

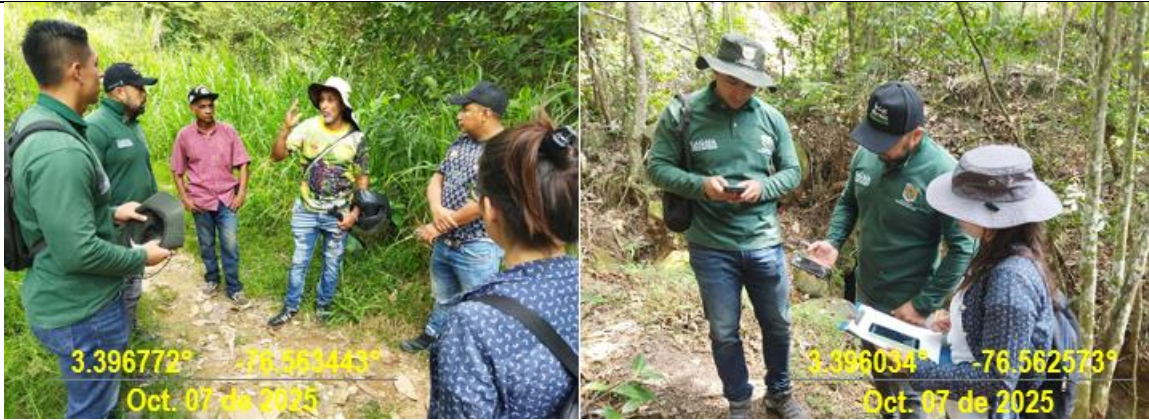
Figura 9. Registro fotográfico. Izq: Socialización en campo con la comunidad. Der. Acompañamiento de la supervisión del convenio en campo.

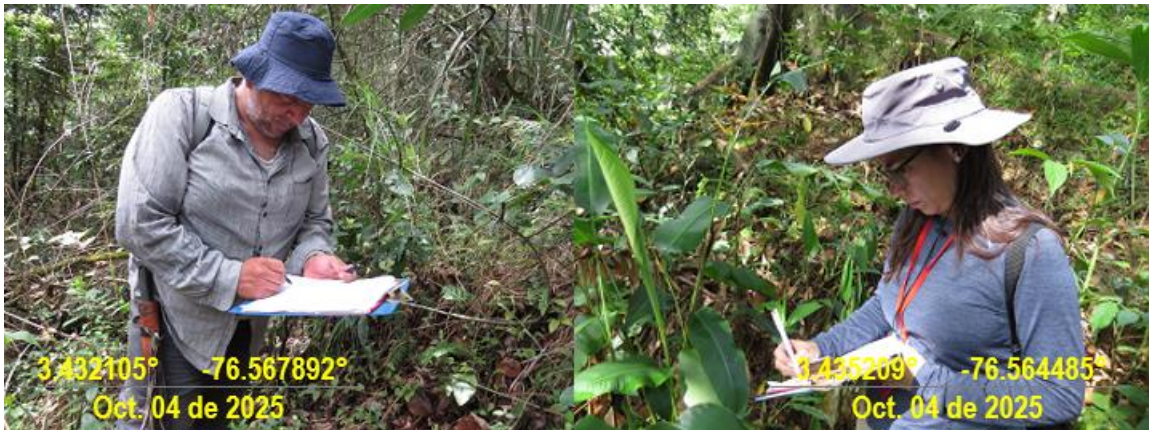
Figura 10. Aspecto toma de datos en campo.

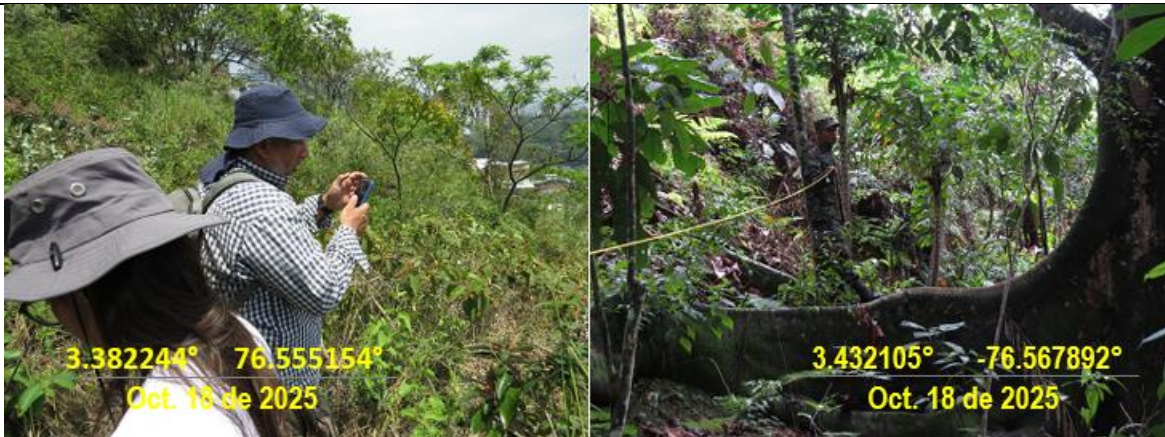
Figura 11. Aspecto metodología en campo. Izq: Georreferenciación de inicio transecto Gentry. Der: Proceso de implementación transecto Gentry en batallón.

El contratista realizó un análisis de la estructura ecológica partiendo desde el bioma, ecosistema y finalmente la zona de vida asociada de allí, realizaron transectos tipo Gentry para determinar las especies más representativas de las cuencas más conservadas y poder obtener el cálculo H para cada cuenca.

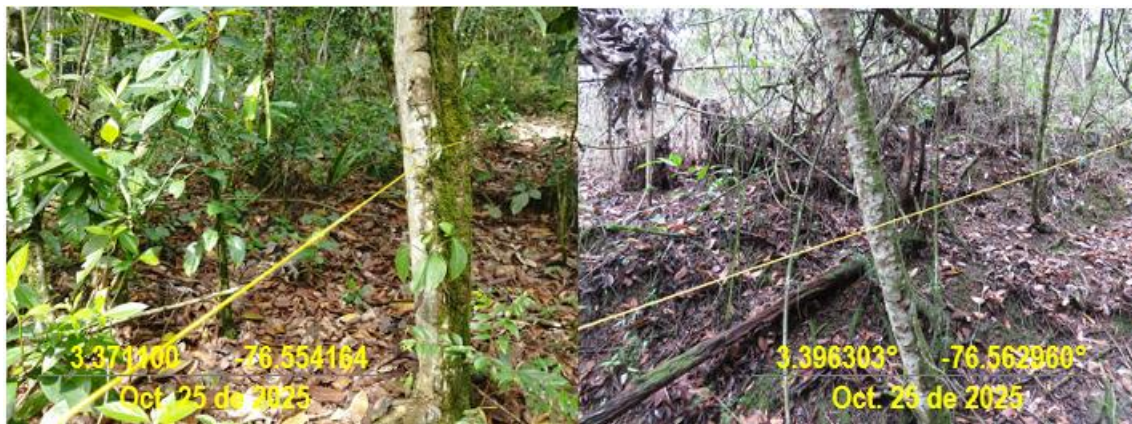
Figura 12. Aspecto metodología en campo. Varios Gentry en dos de las zonas muestreadas.
