## **INFORME DE ACCIDENTE DE TRÁNSITO**

**Proyecto:** Consorcio Vial Aeropuerto

**Fecha del evento:** 12 de noviembre de 2025

**Lugar:** Vía principal – tramo entre el K0+160 y el K0+200

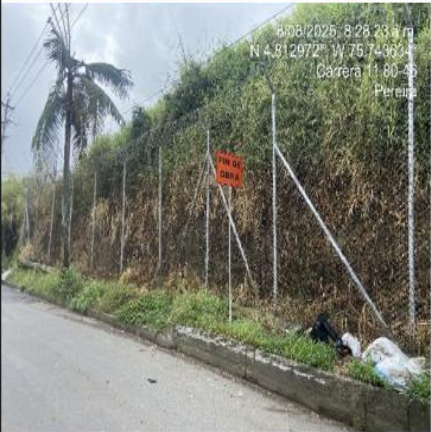
| REGISTRO FOTOGRAFICO | UND | ERECHO INGRESO POR | OBSERVACION | ABSCISADO |
|---|---|---|---|---|
| | 1 | FIN DE OBRA | INSTALADA EL DIA<br>JULIO 29 DE 2025 | K0+740 |

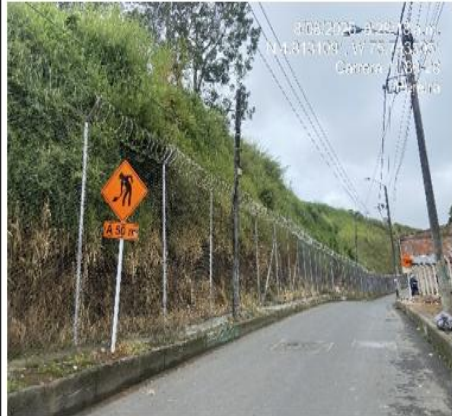
| REGISTRO FOTOGRAFICO | UND | ERECHO INGRESO POR | OBSERVACION | ABSCISADO |
|---|---|---|---|---|
| | 1 | HOMBRES<br>TRABAJANDO A 50<br>METROS | INSTALADA EL DIA<br>JULIO 29 DE 2025 | K0+740 |

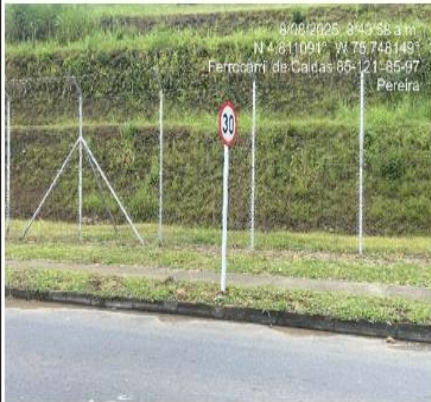
| REGISTRO FOTOGRAFICO | UND | ERECHO INGRESO POR | OBSERVACION | ABSCISADO |
|---|---|---|---|---|
| | 1 | VELOCIDAD A 30<br>KILOMETROS | INSTALADA EL DIA 6<br>DE AGOSTO DE 2025 | K0+230 |

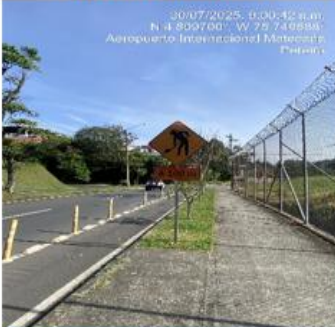
| REGISTRO FOTOGRAFICO | UND | ESTADO DERECHO INGRESO POR LA VÍA | OBSERVACION | ABSCISADO |
|---|---|---|---|---|
| | 1 | HOMBRES TRABAJANDO A 100 METROS | INSTALADA EL DIA JULIO 29 DE 2025 | KO+000 |

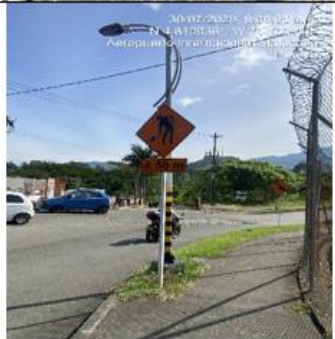
| REGISTRO FOTOGRAFICO | UND | ESTADO DERECHO INGRESO POR LA VÍA | OBSERVACION | ABSCISADO |
|---|---|---|---|---|
| | 1 | HOMBRES TRABAJANDO A 50 METROS | INSTALADA EL DIA JULIO 29 DE 2025 | KO+000 |

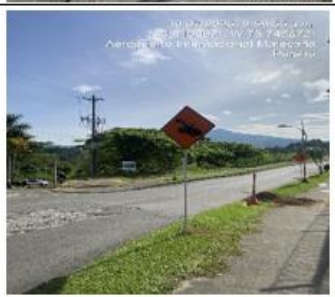
| REGISTRO FOTOGRAFICO | UND | ESTADO DERECHO INGRESO POR LA VÍA | OBSERVACION | ABSCISADO |
|---|---|---|---|---|
| | 1 | MAQUINARIA EN LA VÍA | INSTALADA EL DIA JULIO 29 DE 2025 | KO+000 |

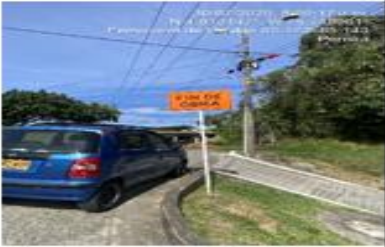
| REGISTRO FOTOGRAFICO | | UND COSTADO DERECHO SALIDA POR LA VILLA | | |
|---|---|---|---|---|
| | 1 | FIN DE OB | INSTALADA EL DIA JULIO 29 DE 2025 | K0+000 |

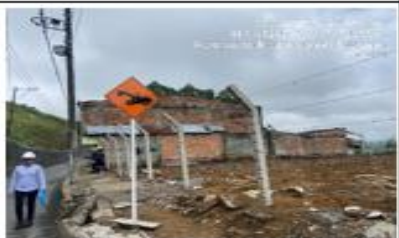
| REGISTRO FOTOGRAFICO | | UND COSTADO DERECHO SALIDA POR LA VILLA | | |
|---|---|---|---|---|
| | 1 | MAQUINA | INSTALADA EL | K0+700 |

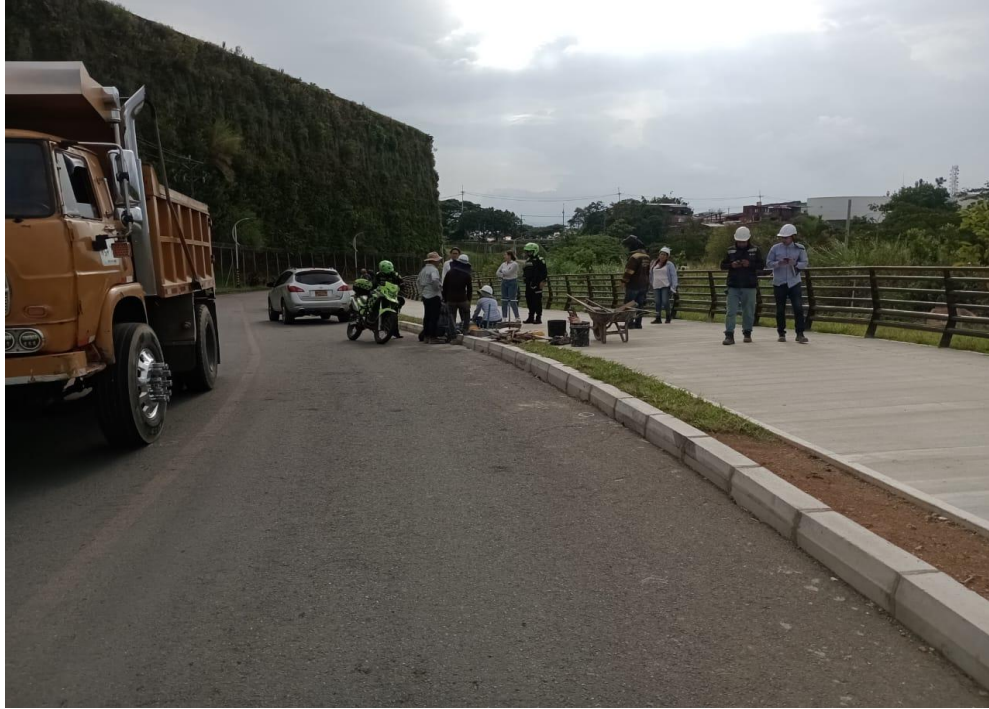
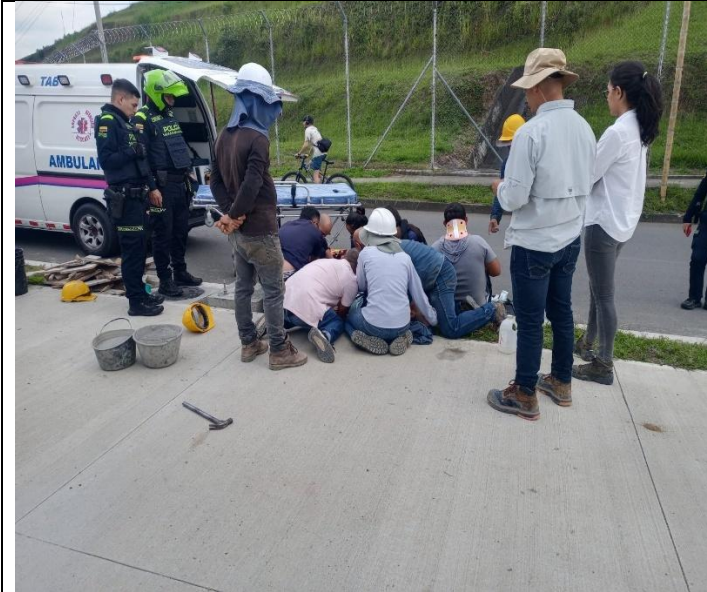
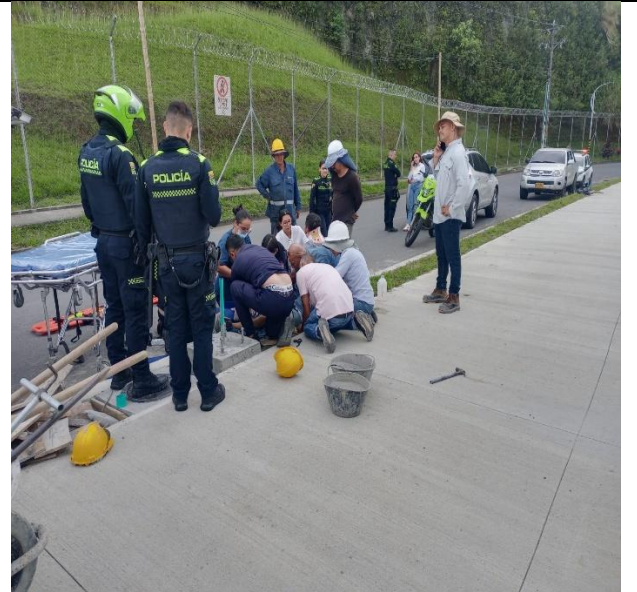
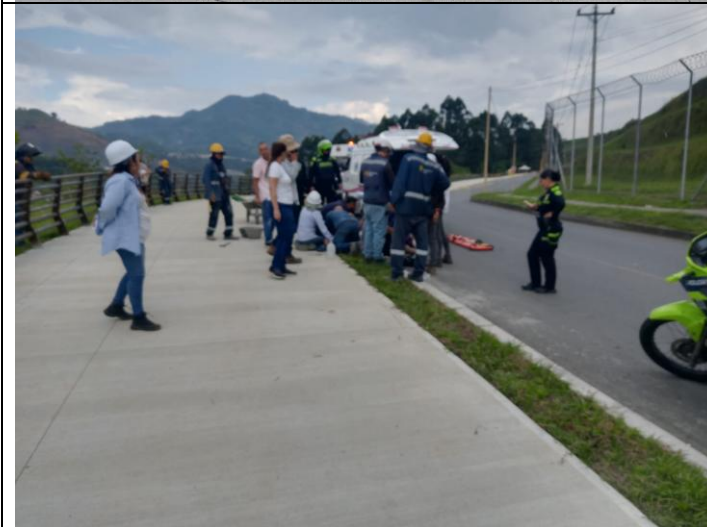
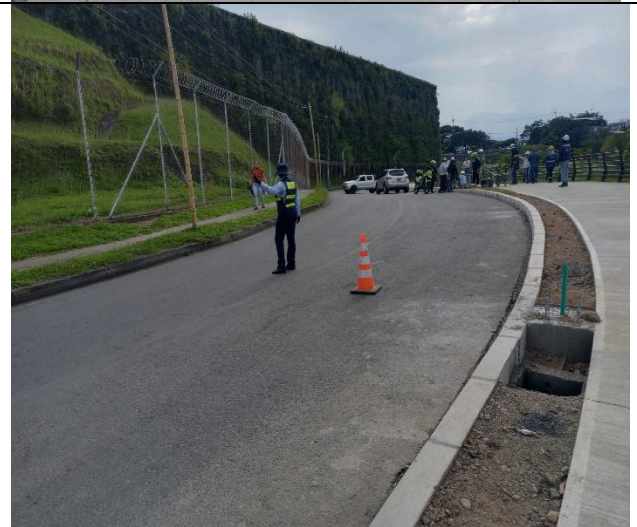
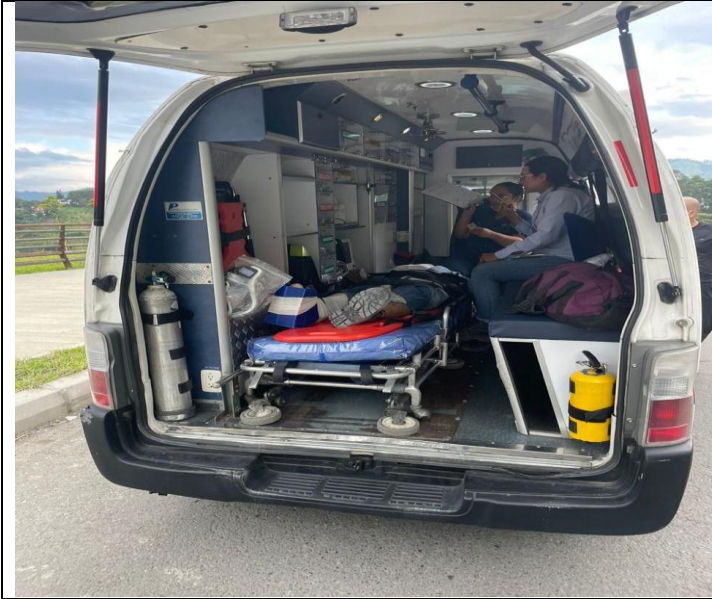
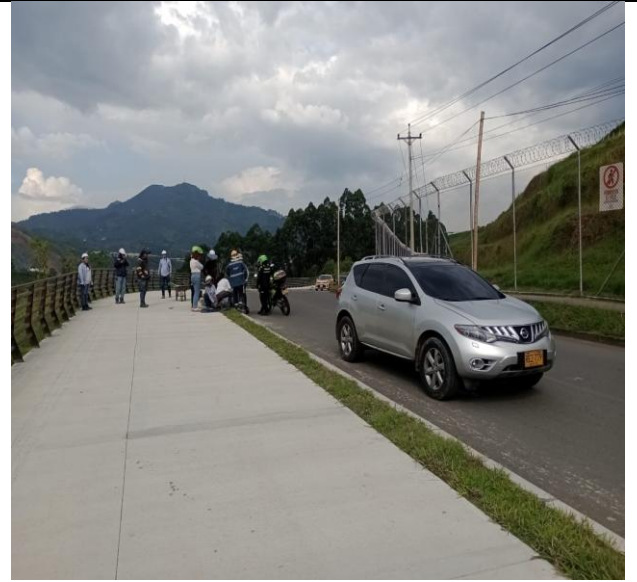
**ANEXO 3 REGISTRO FOTOGRÁFICO DEL SITIO DEL AACIDENTE**

Durante el desarrollo de las actividades, un **vehículo marca Nissan**, de placas **REZ-779 de Bogotá**, conducido por una mujer, hizo caso omiso a la señalización preventiva, invadiendo el área demarcada y pasando por encima de un del cono de señalización, ocasionando el **atropellamiento de dos colaboradores**.

De acuerdo con la verificación en campo, el accidente se originó por **falla humana de la conductora**, quien no respetó la señalización ni las instrucciones del controlador vial.

| 2. Causas identificadas | |
|---|---|
| Inmediata | Irrespeto por parte de la conductora a la señalización del PMT y al controlador vial. |
| Básica | Falta de barreras físicas más robustas entre la vía activa y el área de trabajo. |
| Organizacional | Falta de reforzamiento visual de la zona de seguridad (conos reflectivos adicionales o vallas tubulares). |

| Nº | Acción | Responsable | Fecha límite | Evidencia esperada |
|---|---|---|---|---|
| 1 | Instalar <b>barreras físicas modulares o delineadores tipo New Jersey</b> en zonas activas de trabajo. | Residente de obra / SST | Inmediato | Registro fotográfico |

| N° | Acción | Responsable | Fecha límite | Evidencia esperada |
|---|---|---|---|---|
| 3 | Incrementar <b>distancia de seguridad</b> entre la vía activa y el área de trabajo. | Jefe de frente | Permanente | Planos actualizados PMT |
