| <br><b>MUNICIPIO DE ZARZAL VALLE</b><br><i>Alcaldía</i> | <b>FORMATO</b><br><br><b>INFORME DE SUPERVISIÓN</b><br><b>CONTRATO DE OBRA O INTERVENTORÍA</b><br><br>Página 1 de 9 | <b>Código:</b><br>FR-IMV-18 |

| Contrato de obra No. 130.19.06-427 de 2025 | |
| REALIZAR LA REPOSICIÓN Y/O CONSTRUCCIÓN Y/O MANTENIMIENTO DE TRAMOS DE ALCANTARILLADO DEL CORREGIMIENTO LIMONES DEL MUNICIPIO DE ZARZAL-VALLE DEL CAUCA ✓ | |

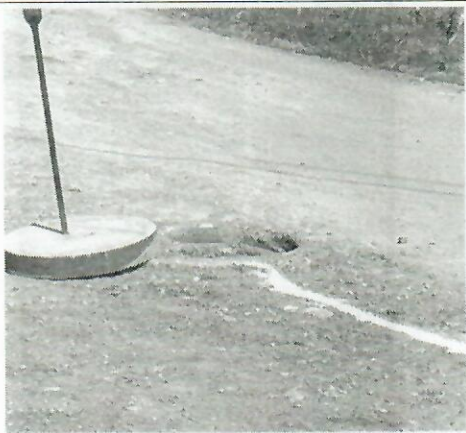
**Localización y replanteo**

Se llevó a cabo la identificación precisa del trazado de la red a reponer, con apoyo de instrumentos de topografía (nivel, cinta, mira, jalones), teniendo en cuenta los puntos de conexión y niveles de las cámaras existentes.

Esta actividad permitió asegurar la correcta alineación y pendiente del sistema.

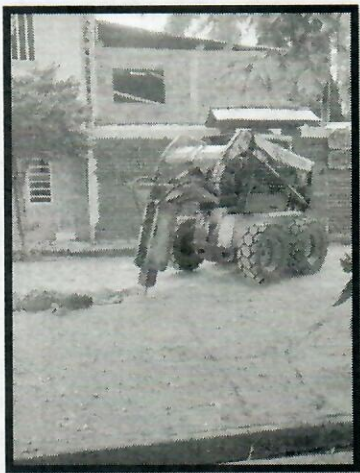
**Demolición de pavimento**

Se realizó de forma correcta la demolición del pavimento marcado por líneas mediante la señalización basada en la posición de las cámaras existentes.

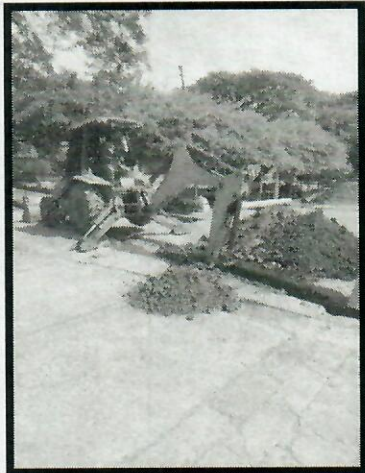
**Excavación a máquina**

Se realizaron excavaciones a cielo abierto hasta alcanzar la cota necesaria para la instalación de la red, utilizando retroexcavadora y apoyo manual para detalles y protección de redes existentes.

Las profundidades de excavación oscilaron entre 1.40 m y 1.60 m dependiendo del tramo.

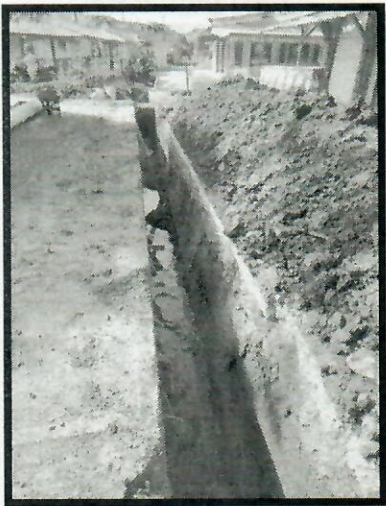
**Excavación de tierra a mano**

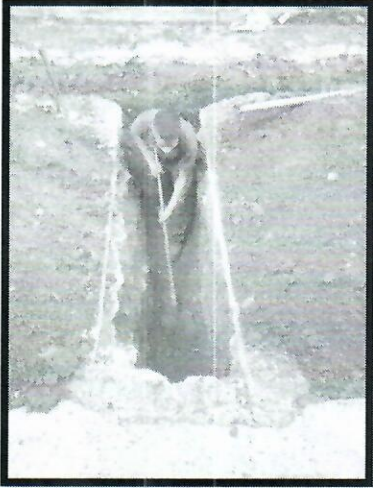
| <p>Excavación de tierra a mano</p> | <p>Fundición de cámaras</p> |

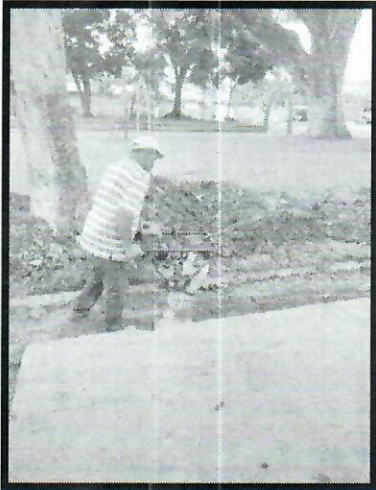
| <p>Compactación y nivelación de terreno</p> | <p>Pavimentación</p> |

Se rellenaron las excavaciones con material seleccionado en capas de 15 cm, compactadas al 95% del Proctor modificado, utilizando compactadores tipo saltarín.
