ESTUDIO DE SUELOS, DISEÑO DE PAVIMENTOS, GEOTECNICO Y GEOLOGICO PARA EL PROYECTO:

ELABORACIÓN DE ESTUDIOS Y DISEÑOS PARA LA REHABILITACIÓN DE LA VÍA QUE CONDUCE DE LA VEREDA MONTELARGO A LA VEREDA LIMONAL (DEL SECTOR LOMA DIVINO NIÑO AL SECTOR PUENTE LA TRAMPA) MUNICIPIO DE ANOLAIMA, DEPARTAMENTO DE CUNDINAMARCA

**REALIZADO POR:
ING. ESP. ELBER OLIVARES
M.P. 25202-161833 CND**

**ANOLAIMA
NOVIEMBRE 2025**

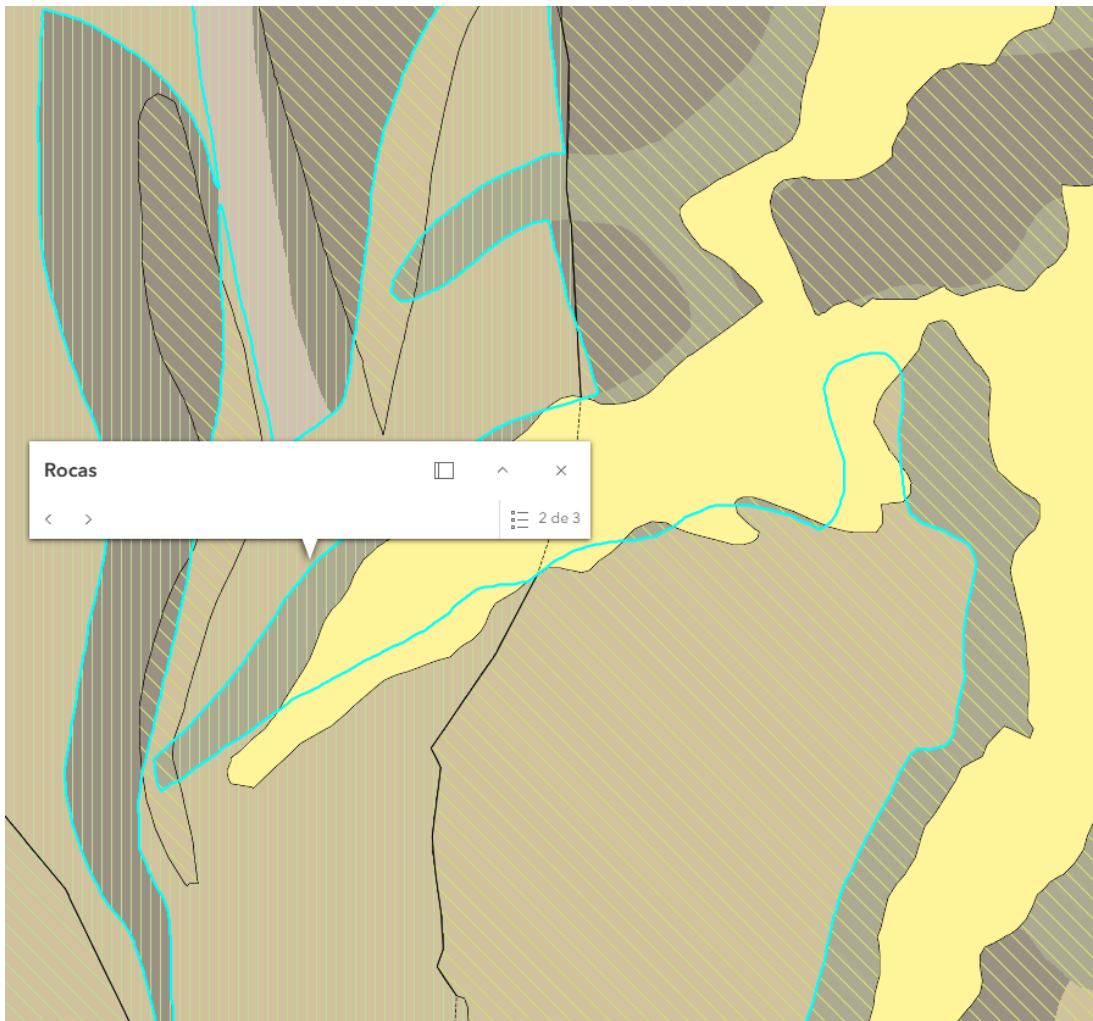
Imagen 3.3-1 Geología de la zona de influencia Fuente: Ingeominas

OBJECTID	33
Clase litológica	Rocas
Unidad litológica	Roca Sedimentaria Lutita Calcareas Clasticas Lutita
Fuente de Información	Secretaría de planeación - Gobernación de Cundinamarca
Vigencia	2010
RULEID	Roca Sedimentaria Lutita Calcareas Clasticas Lutita
Shape_Area	0.066545
Shape_Length	6.448665

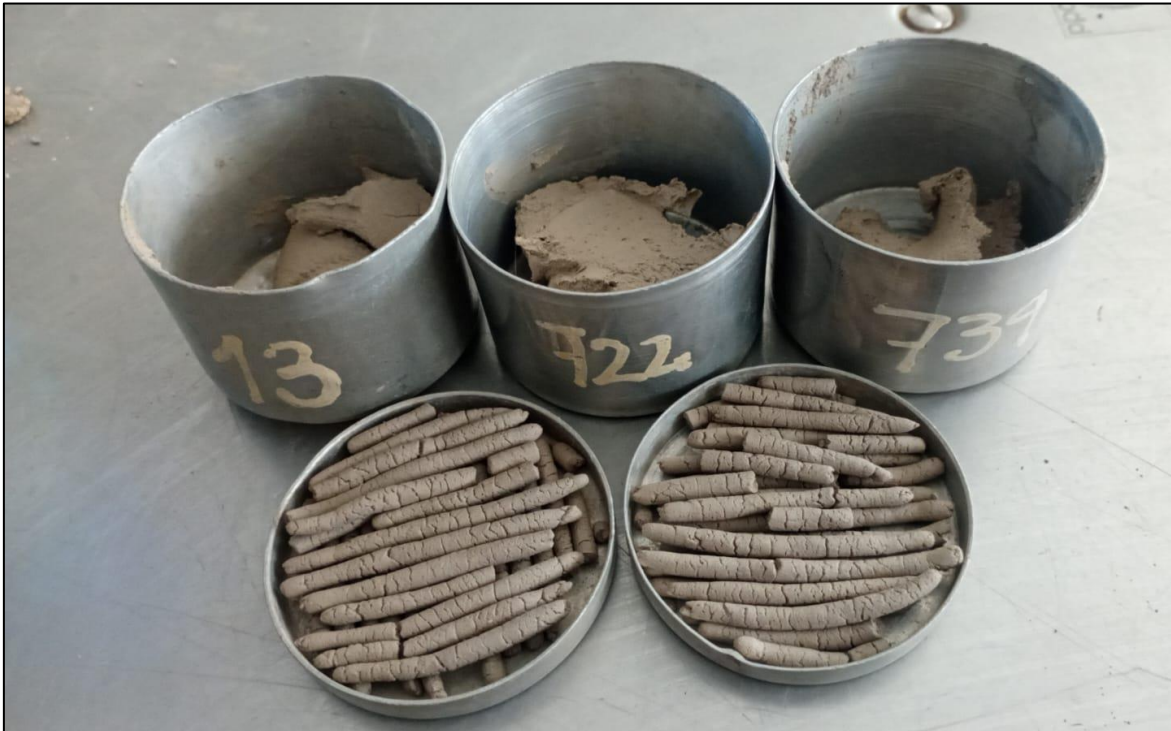
Figura 16. Muestras de Laboratorio

Clasificado cada uno de los materiales reportados e identificadas las características físicas y mecánicas necesarias para el estudio, se lleva a cabo la construcción de los perfiles geotécnicos, en estos se muestran los diferentes niveles o estratos de suelo que se encuentran en el subsuelo de la zona de estudio, e interpolando linealmente a lo largo de la línea entre sondeos realizados, queda definido un perfil estratigráfico para la zona.

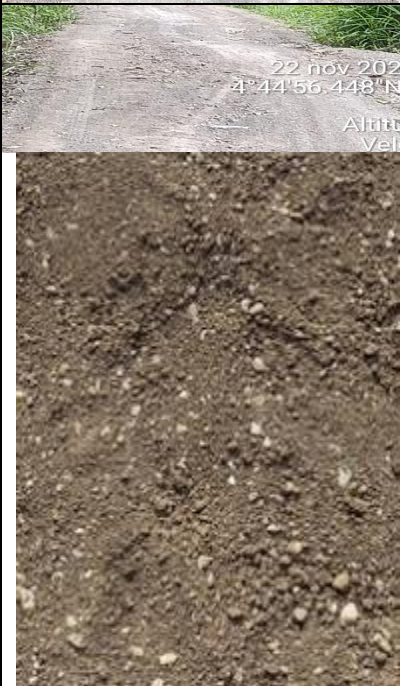
Figura 1 Perfil Estratigráfico Apique 1 Fuente: autores

Mezcla de lutita con grava - presencia de raíces - material orgánico
0,20 m – 1,50 m

Arcilla limosa con grava de baja plasticidad de color Marrón y Gris

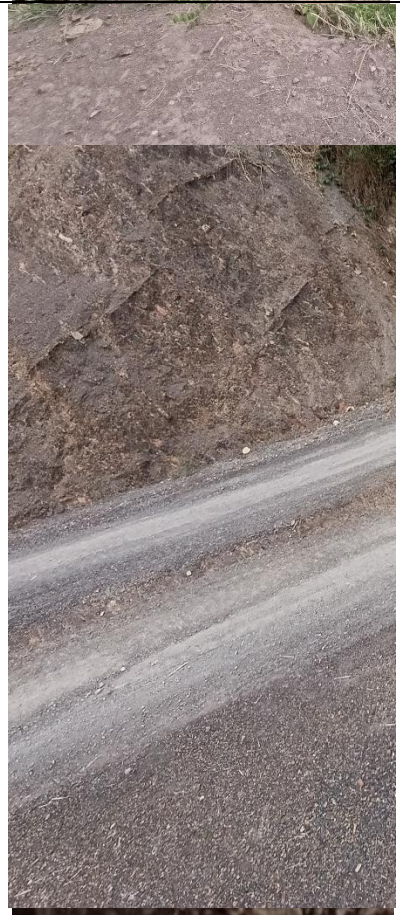
Figura 2 Perfil Estratigráfico Apique 2 Fuente: autores

Recebo de Vía - presencia de raíces - material orgánico
0,20 m – 1,50 m

Limo arcilloso con lutitas de baja plasticidad de color Negro y Gris

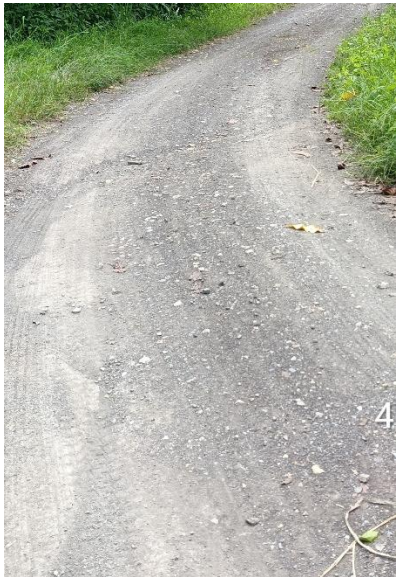
Figure 3 Perfil Estratigráfico Apique 3 Fuente: autores

Recebo de Vía - presencia de raíces - material orgánico
0,20 m – 1,50 m

Arcilla fina arenosa con grava de baja plasticidad de color Marrón y Gris

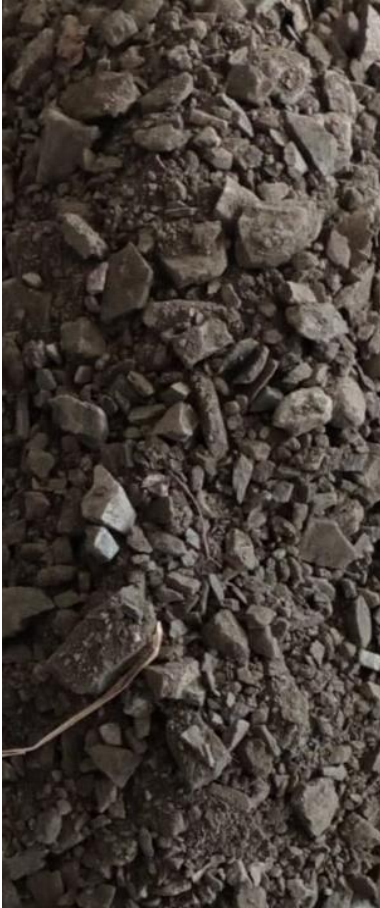
Figure 4 Perfil Estratigráfico Apique 4 Fuente: autores

Recebo de Vía - presencia de raíces - material orgánico
0,20 m – 1,50 m

Arena arcillosa con grava de baja plasticidad de color Negro y Gris

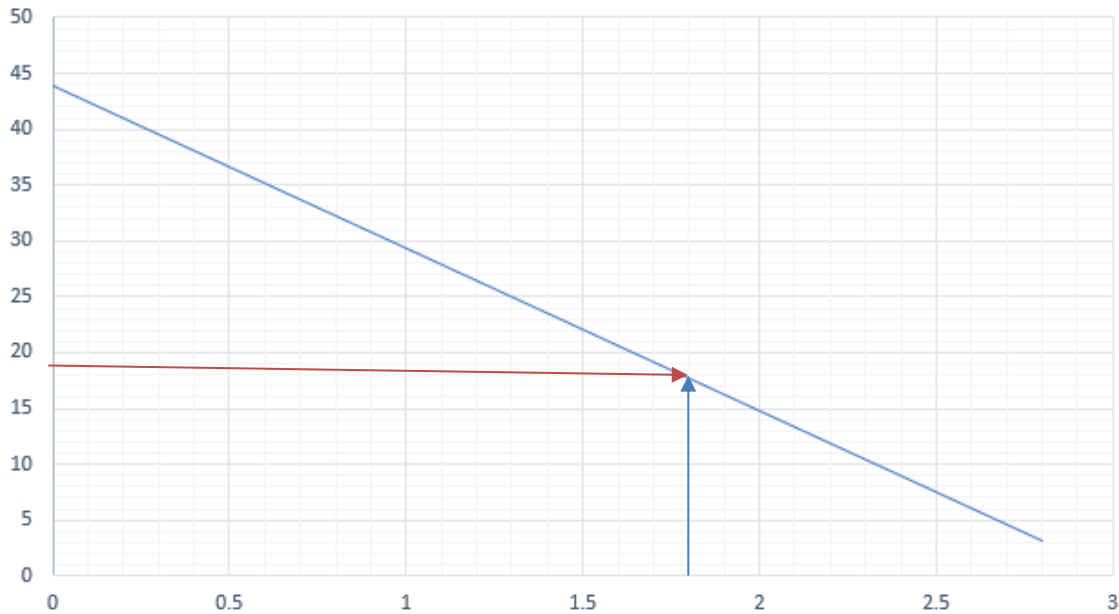
Gráfico: 1 Obtención de Mejoramiento para el CBR de 1.30% promedio Fuente: Cartilla Colombia Rural

$$h(cm) = -14.571 \times (CBR) + 43.936$$

$$H(\text{cm}) = -14.571 \times (1.81\%) + 43.936 = 17.5 \text{ cm}$$

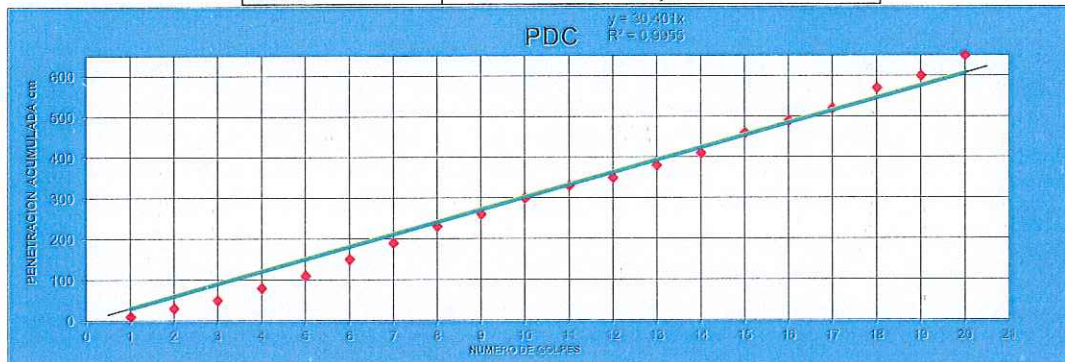
APIQUE No. 1 **ABSCISA:** _____

GOLPES	PROFUNDIDAD mm	GOLPES	PROFUNDIDAD mm	GOLPES	PROFUNDIDAD mm
LECTURA INICIAL					
1	10	21		41	
2	30	22		42	
3	50	23		43	
4	80	24		44	
5	110	25		45	
6	150	26		46	
7	190	27		47	
8	230	28		48	
9	260	29		49	
10	300	30		50	
11	330	31		51	
12	350	32		52	
13	380	33		53	
14	410	34		54	
15	460	35		55	
16	490	36		56	
17	520	37		57	
18	570	38		58	
19	600	39		59	
20	650	40		60	
PEND. RECTA		30,401			
CBR		3,5

OBSERVACIONES: Ensayo realizado al material existente en la subrasante

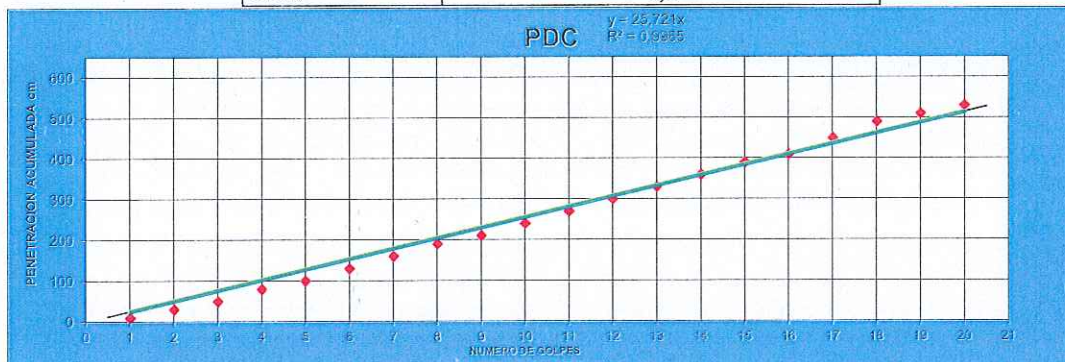
APIQUE No. 3 ABSCISA: _____

GOLPES	PROFUNDIDAD mm	GOLPES	PROFUNDIDAD mm	GOLPES	PROFUNDIDAD mm
LECTURA INICIAL					
1	10	21		41	
2	30	22		42	
3	50	23		43	
4	80	24		44	
5	100	25		45	
6	130	26		46	
7	160	27		47	
8	190	28		48	
9	210	29		49	
10	240	30		50	
11	270	31		51	
12	300	32		52	
13	330	33		53	
14	360	34		54	
15	390	35		55	
16	410	36		56	
17	450	37		57	
18	490	38		58	
19	510	39		59	
20	530	40		60	
PEND. RECTA		25,721			
CBR		4,3

OBSERVACIONES: Ensayo realizado al material existente en la subrasante
