| <br>DEPARTAMENTO DEL META<br>NIT. 892.000.148-8 | MINUTA DE ADICIÓN Y/O PRORROGA<br>DE CONTRATO O CONVENIO | CÓDIGO: | F-BS-26 |

ADICION Y/O PRORROGA CONTRATO No. GCSJ-RE-1921-2025 DE 2025, CELEBRADO ENTRE EL DEPARTAMENTO DEL META Y SERVICIOS, MAQUINARIA Y CONSTRUCCIONES SAS "SERVIMACONS SAS". 900.788.754-1

| <b>PRESTACIÓN DE SERVICIOS PARA LA OPERACIÓN DE LA MAQUINARIA AMARILLA ADSCRITA A LA DIRECCIÓN DEPARTAMENTAL PARA LA GESTIÓN DEL RIESGO DE DESASTRES PARA ACTIVIDADES DE REDUCCIÓN DEL RIESGO EN LOS VEINTINUEVE (29) MUNICIPIOS DEL DEPARTAMENTO DEL META</b> | |

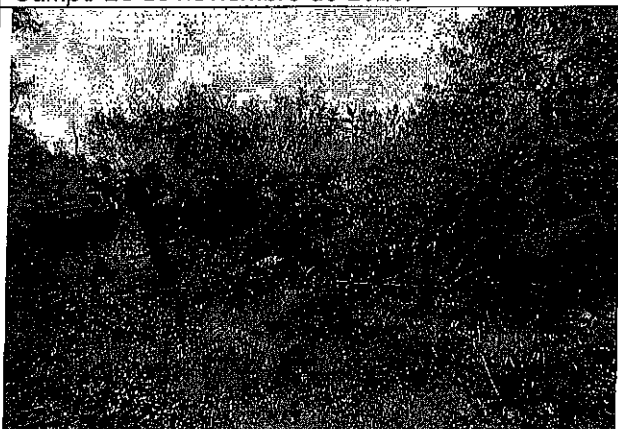
Imagen 5. En este tramo se evidencia pérdida de banca, reduciendo la sección vial a aproximadamente 3,50 m. Debido a esta condición, se hace necesaria la construcción de estructuras en gavión para el confinamiento lateral y la recuperación de la banca de la vía, garantizando estabilidad y seguridad en la transitabilidad.

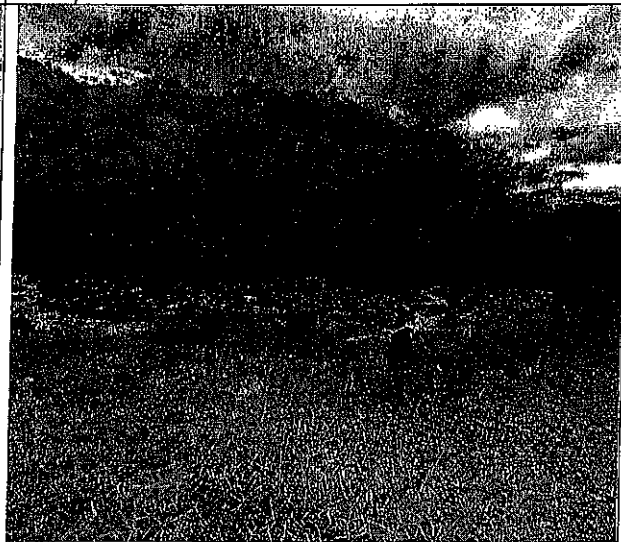
Imagen 13. Registro de punto donde requiere uno de dos puentes militares para el acceso y paso por la quebrada San Antonio y otro en Quebrada Grande.

A lo largo del trazado se identificaron segmentos con alto deterioro estructural producto de la falta de uso y circulación durante un periodo prolongado. En particular, se registró un tramo donde se proyecta la ubicación de un puente militar sobre la quebrada San Antonio, el cual

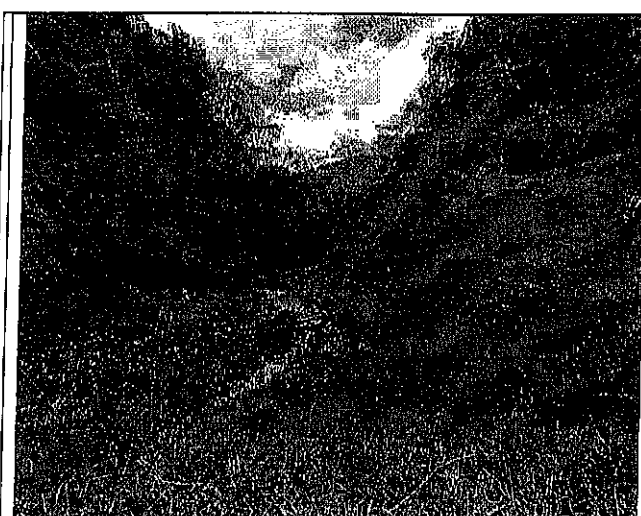
| <p><b>P 13. PUENTE MILITAR</b><br/> COORDENADAS: INICIAL 4°21'24.21"N 73°44'30.87"O<br/> FINAL 4°21'23.23"N 73°44'32.46"O<br/> Longitud apróx: long 60 m</p> | <p><b>P 14. CONSTRUCCION PLACA HUELLA 7</b><br/> COORDENADAS: INICIAL 4°21'7.30"N 73°44'2.54"O<br/> FINAL 4°21'6.93"N 73°44'1.70"O<br/> Dimensiones apróx: Sección 3.5m, long 60 m</p> |

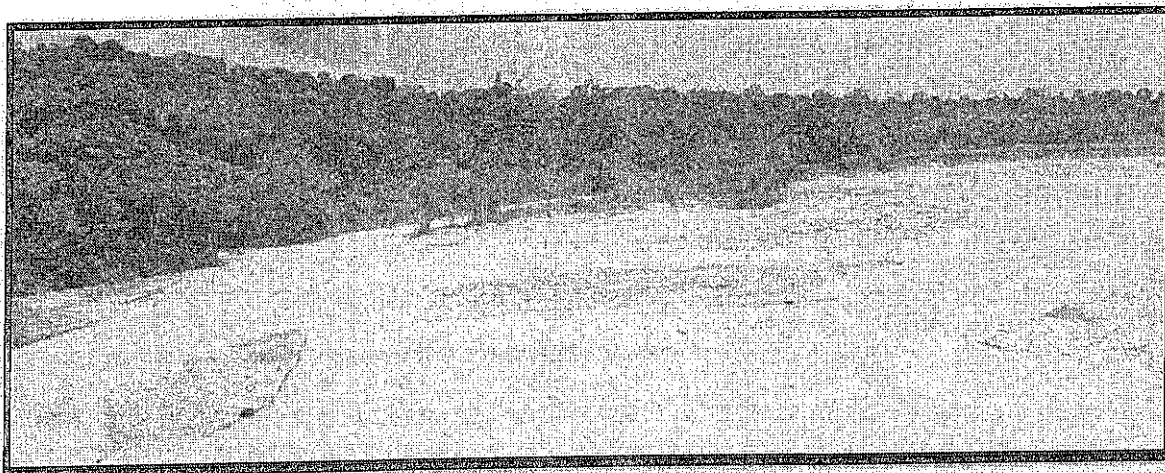
En la imagen se aprecia el sector de la margen izquierda del río Ariari, aguas abajo del puente La Amistad, donde se observa fuertes procesos de erosión fluvial, reducción de la franja de protección natural. La fotografía evidencia un proceso activo de erosión lateral, reflejado en la cercanía del flujo de agua al borde del talud y la pérdida progresiva de suelo en el área.

Se identifica vegetación ribereña en condiciones de debilitamiento y exposición, debido al socavamiento continuo generado por el incremento del caudal.

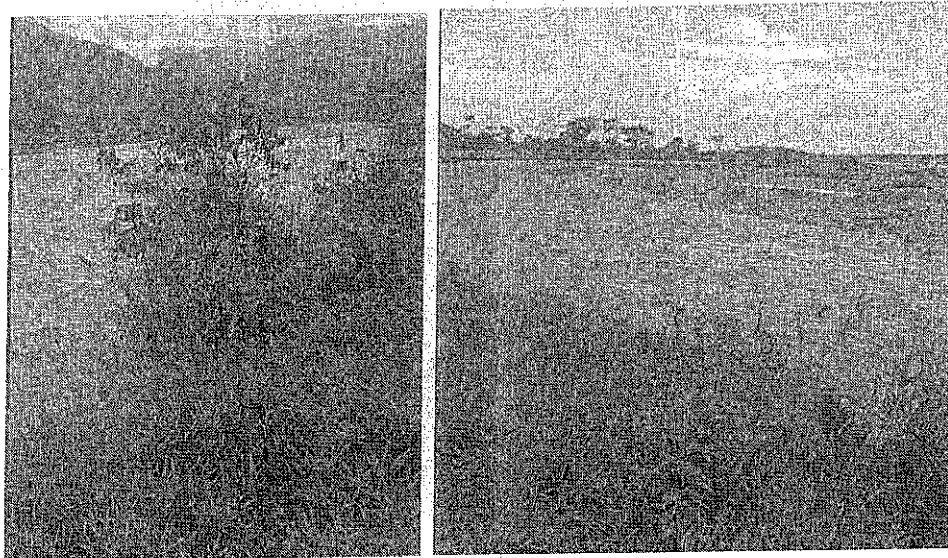
del cauce activo al Jarillón natural existente. Asimismo, se observan corrientes de alta energía que impactan de manera directa sobre el talud, favoreciendo la remoción continua de material. Estas condiciones indican un avance sostenido del proceso de socavación, el cual se intensifica especialmente durante los eventos de crecienta, incrementando el riesgo de inestabilidad del terreno y de afectación a las áreas aledañas.

Se evidencia un proceso de acumulación y redistribución de sedimentos aguas arriba, manifestado en la formación de barras de gravas y arenas dentro del cauce, así como en la variación del alineamiento hidráulico, condición que redirige el flujo de manera preferencial hacia la margen izquierda y acentúa los procesos erosivos en este sector.

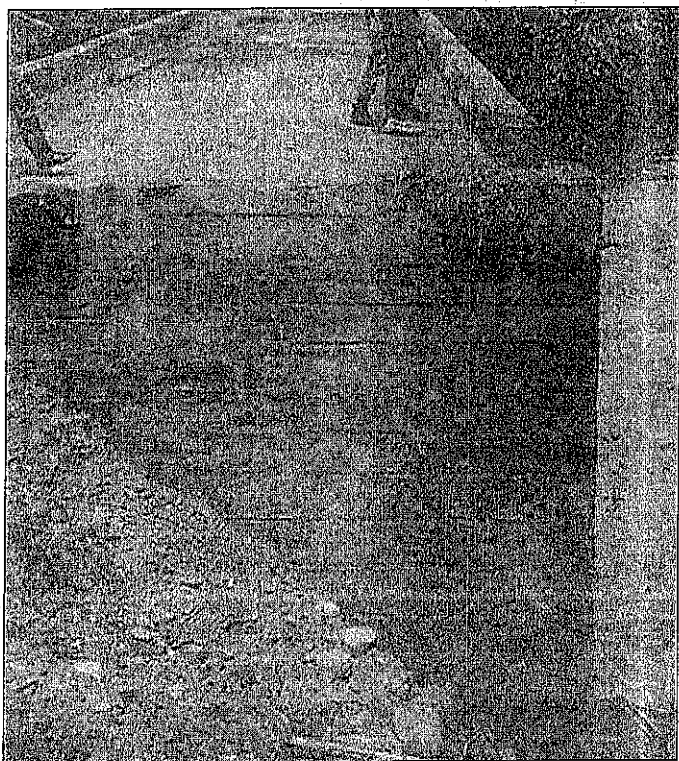
*Fuente: propia DIGERD*

En este punto se observó una afectación significativa en la infraestructura vial; evidenciándose la pérdida total del aproche de aproximación (margen izquierda) al puente vehicular sobre el río Yamanes, en la vereda Miravalles. Durante la inspección se verificó que la margen izquierda del río presenta procesos activos de socavación lateral, como resultado del impacto hídrico y material de arrastre sobre la base del terrapién del puente, es importante destacar que en esta margen el puente no cuenta con la aleta debido al desprendimiento y/o colapso de la misma registrado anteriormente.

*Descripción: afectación aproche puente rio yamanes*

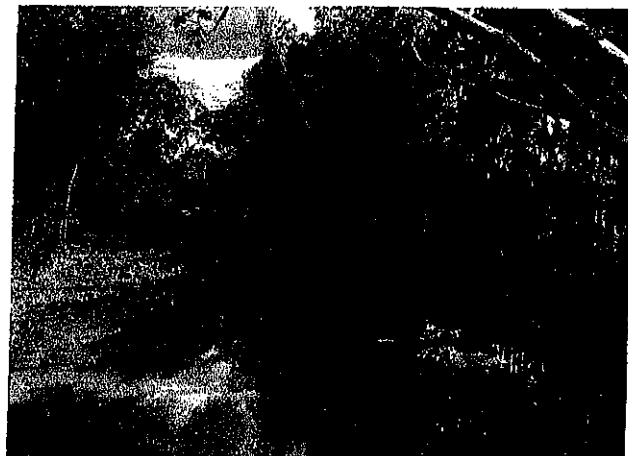
*Imagen 1. Caño Irique*

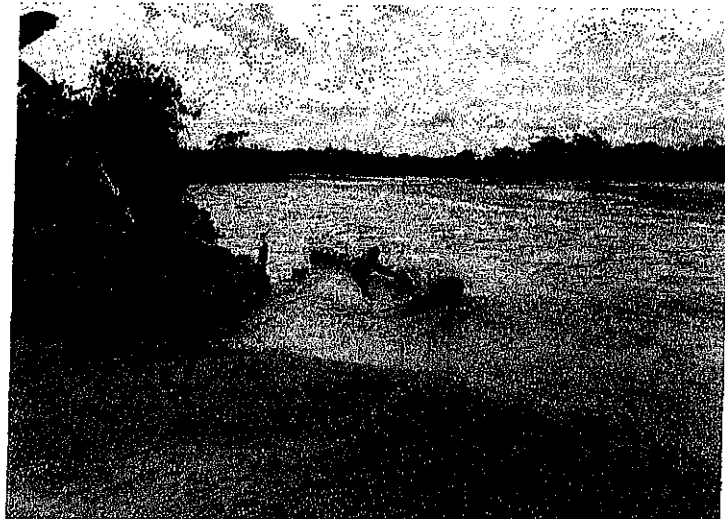
*Imagen 1. Punto de inundación*

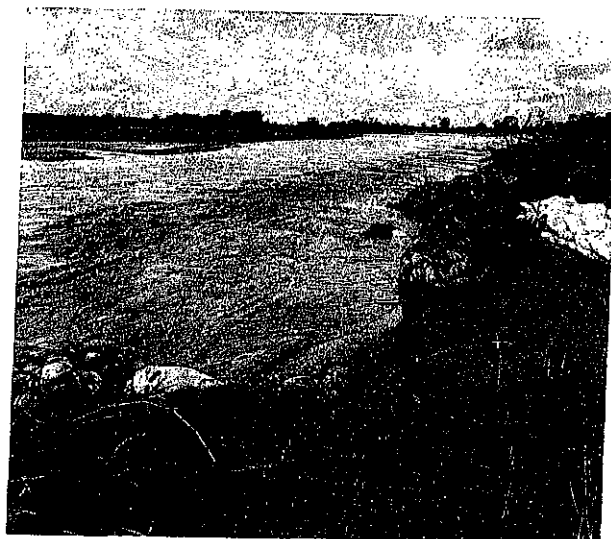
Segundo punto en el recorrido con la junta de acción comunal sobre la margen derecha del río Ariari, donde se evidencia la afectación a unos gaviones y lonas de arena construidos por la comunidad como medida preventiva de contención, así mismo en otro punto crítico visitado aguas abajo del río, se observa los eventos de erosión fluvial e inundación a predios aledaños con pérdida de cultivos aproximadamente 100 hectáreas y se cuenta con 60 familias afectadas.

*Imagen 1. Afectación a gaviones*

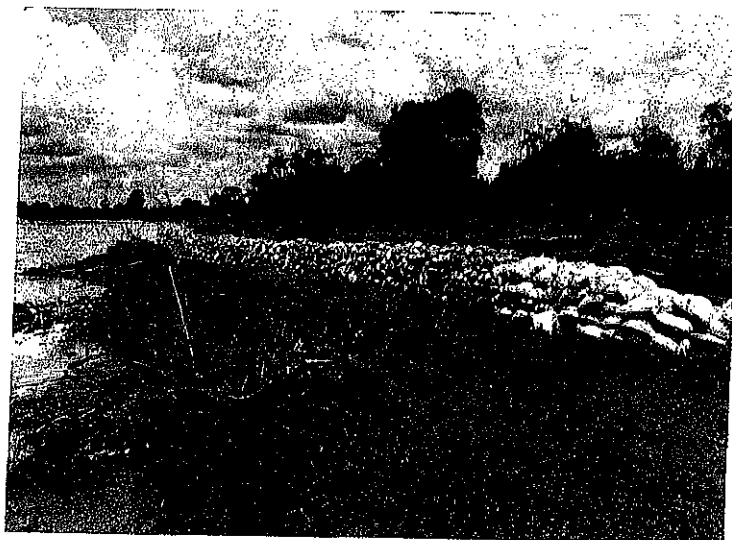
*Imagen 2. Gaviones y lonas de arena*

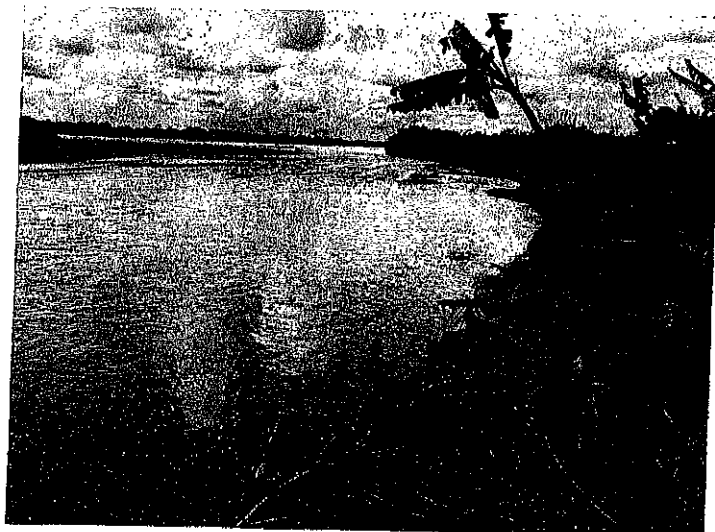
*Imagen 4. Margen derecha con erosión fluvial*

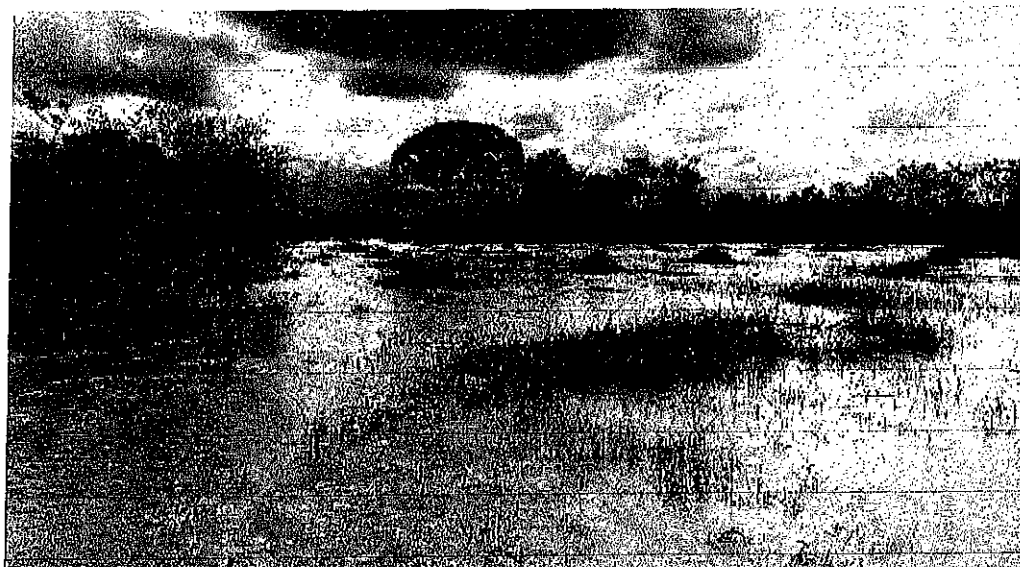
*Imagen 3. Punto de inundación*

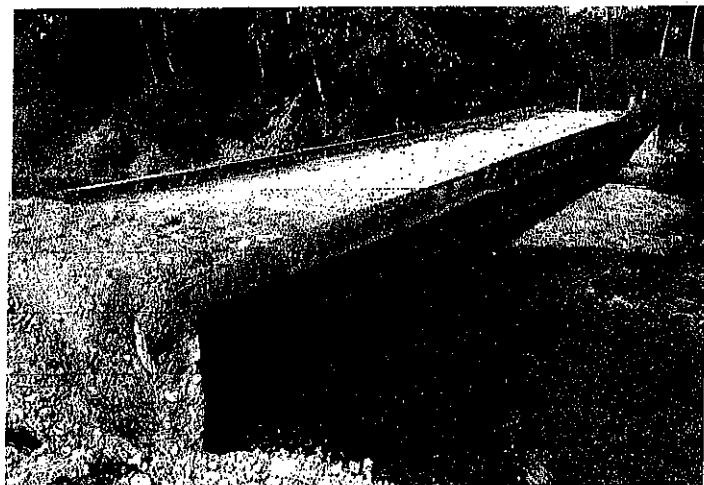
*Imagen 1. Puente caño taparo*

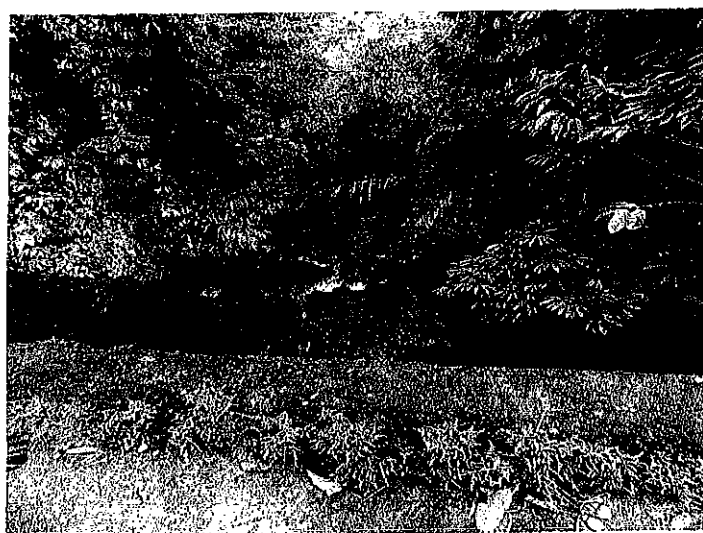
Quinto punto en el recorrido junto al presidente de la junta de acción comunal en la vereda los mangos sobre el puente en el caño sibao, en este sector se observa que este afluente hídrico transporta las aguas negras y pluviales del municipio de Granada, y en esta temporada de más lluvias se encuentra sedimentado y perdiendo su capacidad de drenaje afectando a 30 familias y 50 hectáreas de cultivos, Así mismo, se inspeccionó el puente, evidenciándose múltiples fallas estructurales en la superestructura, las cuales comprometen seriamente su estabilidad y funcionalidad, generando un riesgo inminente de colapso.

**Imagen 1. Puente vereda los mangos**

Dado el alto nivel de deterioro observado, el riesgo estructural es crítico y el puente presenta una condición de **colapso potencial inminente**. Por lo tanto, se recomienda:

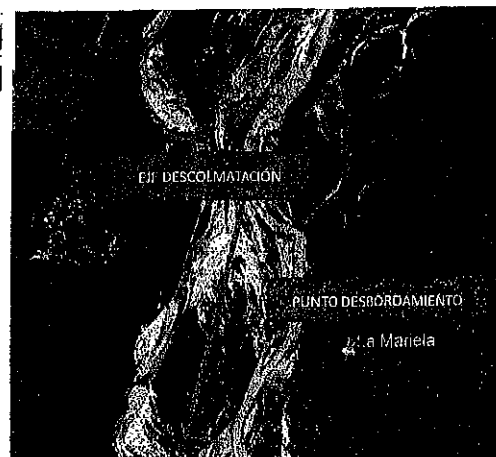
**Posible intervención a realizar**

Para este punto crítico se recomienda realizar protección de la margen lateral izquierda aguas abajo del río Guape, donde se evidencia mancha de inundación y pérdida de los cultivos aledaños; con la construcción de un Jarillón en tierra armada con una sección transversal de aproximadamente 10 m X 5 m X 6 m, adicionalmente se debe realizar trabajos de descolmatación en el eje del río, que recupere la capacidad de drenaje en su brazo central, sin que afecte en gran magnitud a los laterales.

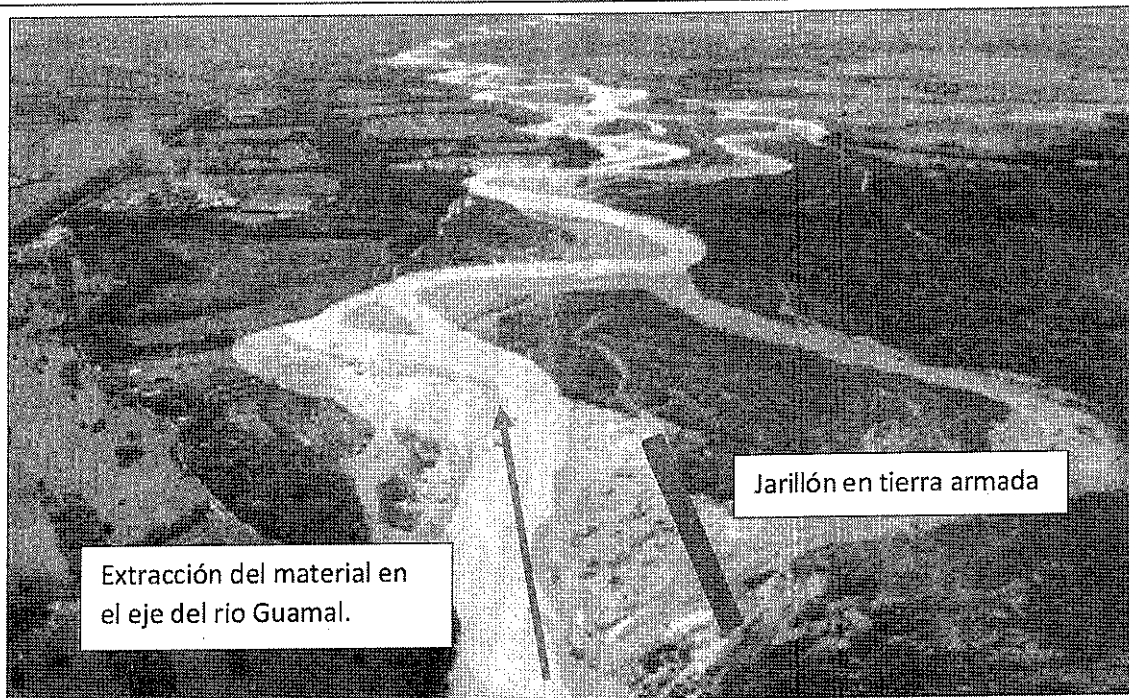
Posible eje de construcción de un Jarillón en tierra armada.

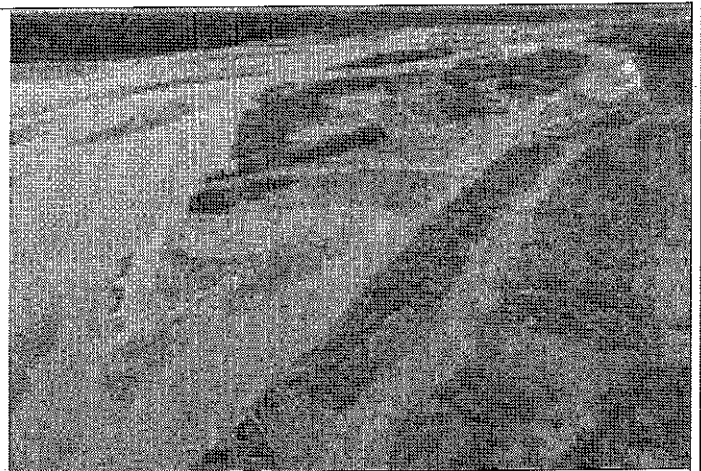
Imagen 2. Registro de condiciones de la margen izquierda donde se presentan depósitos coluviales sobre la margen.

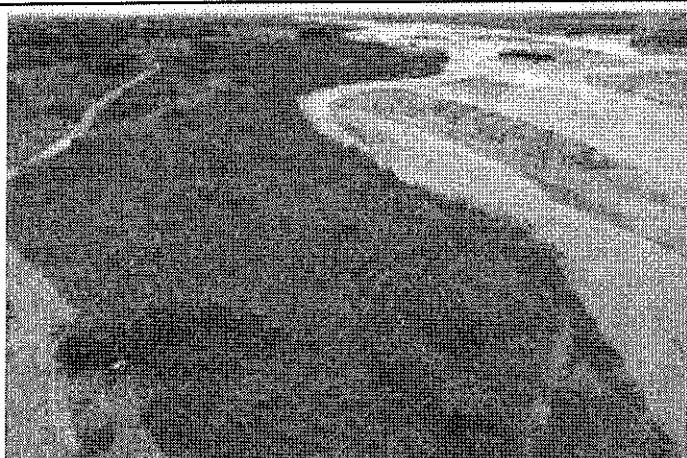
Imagen 3. Vista general de la margen izquierda del río Guayuriba en el sector de la Vereda, donde se evidencia una marca pronunciada por erosión fluvial.

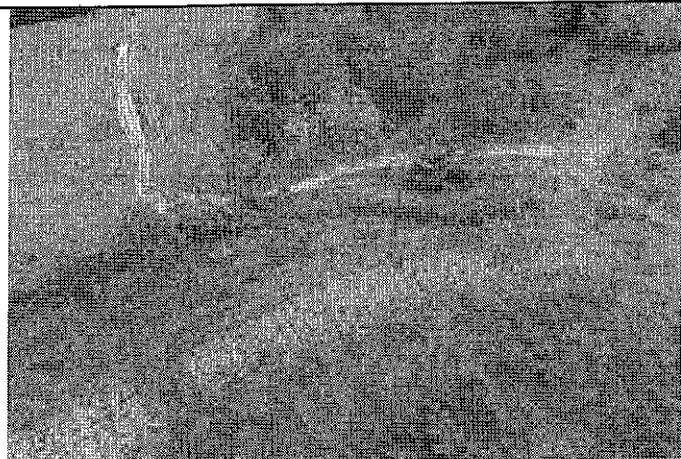
Imagen 4. Registro del Primer punto donde se ubican viviendas, cultivos, sendero peatonal y vehicular.

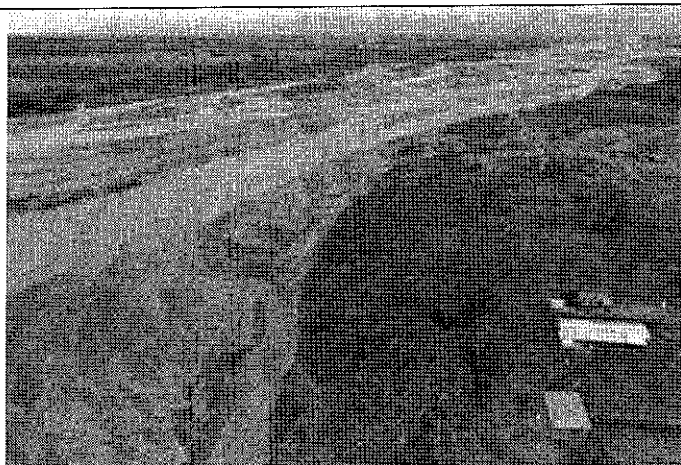
Imagen 6. Registro de la ubicación y la fuerza de resistencia en que actúa las aletas del Box Culvert.
