AMN-2025-06-33

**EXPLORACIÓN GEOTÉCNICA PARA EL PROYECTO DE  
CONSTRUCCIÓN DE PLACA HUELLA  
LOCALIZADO EN EL CORREGIMIENTO DE CINCO VEREDAS,  
MUNICIPIO DE NEIVA – DEPARTAMENTO DEL HUILA**

**CONTRATA: ALCALDÍA DE NEIVA  
REALIZA: LABORATORIO DE SUELOS ANÁLISIS MATERIALES S.A.S.**

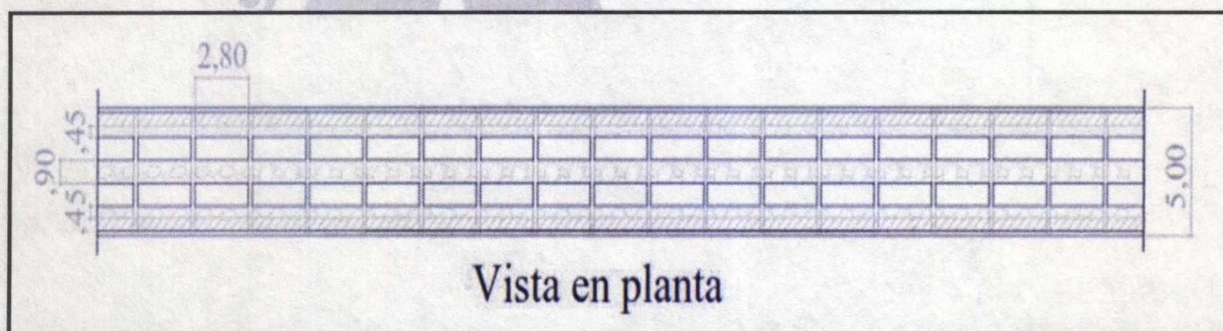
### a. Placa huella tipo 2

**Descripción:** Estará compuesta por tres franjas en concreto reforzado: una de 0.90 m contigua a la cuneta, una en el centro (PAVE EN CONCRETO CICLOPEO) de la vía de 0.90 m, y finalmente otra de 0.90 m.
