MONITOREO DE AGUA SUPERFICIAL (ACUEDUCTOS VEREDALES) ALCALDÍA MUNICIPAL DE VILLAPINZÓN

VILLAPINZÓN - CUNDINAMARCA NOVIEMBRE DE 2025

PREPARADO POR: C2G INGENIERÍA S.A.S PARA ALCALDÍA MUNICIPAL DE
VILLAPINZÓN

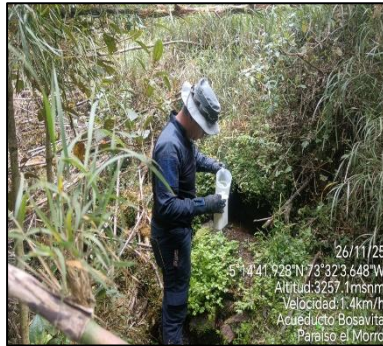
NOMBRE	ACUEDUCTO PARAISO BOSAVITA EL MOMO		Coordenadas (Origen Nacional, Datum Magna Sirgas)	4940769.118 E	2137558.439 N
	FECHA	26/11/2025	ESTADO DEL CLIMA AL MOMENTO DEL MUESTREO		Soleado
Descripción	Punto de agua superficial correspondiente a un punto de captación del acueducto veredal a cargo del municipio de Villapinzón. El agua es cristalina, no presenta sedimentos, ni iridiscencia, no se presenta olor y en general, visiblemente el cuerpo de agua presenta buenas condiciones.				
Registro Fotográfico	  <p>Fotografía 3- 1: Punto de monitoreo Acueducto Paraiso Bosavita El Momo</p>

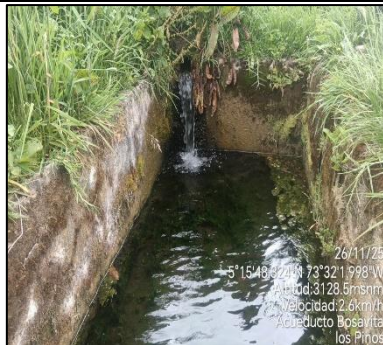
<p>Fotografía 3- 2: Llenado de envases Acueducto Paraiso Bosavita El Momo</p>		
NOMBRE	ACUEDUCTO BOSAVITA LOS PINOS		Coordenadas (Origen Nacional, Datum Magna Sirgas)	4940863.183 E	2139614.886 N
	FECHA	26/11/2025	ESTADO DEL CLIMA AL MOMENTO DEL MUESTREO		Soleado
Descripción	Punto de agua superficial correspondiente a un punto de captación del acueducto veredal a cargo del municipio de Villapinzón. El agua es cristalina, no presenta sedimentos, ni iridiscencia, no se presenta olor y en general, visiblemente el cuerpo de agua presenta buenas condiciones.

<p>Fotografía 3- 3: Punto de monitoreo Acueducto Bosavita Los Pinos</p>		  <p>Fotografía 3- 4: Llenado de envases Acueducto Bosavita Los Pinos</p>

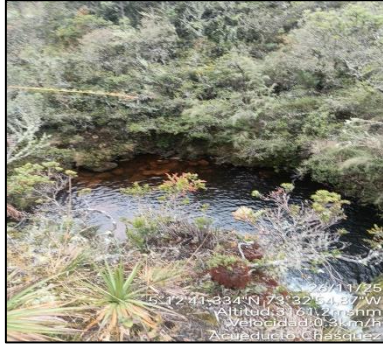
<p>Fotografía 3- 5: Punto de monitoreo Acueducto Chasquez</p>

NOMBRE	ACUEDUCTO CHASQUEZ		Coordenadas (Origen Nacional, Datum Magna Sirgas)	4939165.850 E	2133876.487 N
	FECHA	26/11/2025	ESTADO DEL CLIMA AL MOMENTO DEL MUESTREO		Soleado
Descripción	Punto de agua superficial correspondiente a un punto de captación del acueducto veredal a cargo del municipio de Villapinzón. El agua es cristalina, no presenta sedimentos, ni iridiscencia, no se presenta olor y en general, visiblemente el cuerpo de agua presenta buenas condiciones.				
Registro Fotográfico

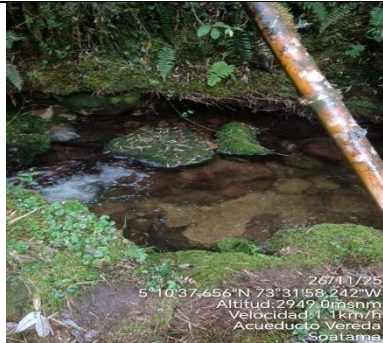
<p>Fotografía 3- 7: Punto de monitoreo Acueducto Vereda Soatama</p>

<p>Fotografía 3- 6: Llenado de envases Acueducto Chasquez</p>		
NOMBRE	ACUEDUCTO VEREDA SOATAMA		Coordenadas (Origen Nacional, Datum Magna Sirgas)	4941039.705 E	2130038.086 N
	FECHA	26/11/2025	ESTADO DEL CLIMA AL MOMENTO DEL MUESTREO		Soleado
Descripción	Punto de agua superficial correspondiente a un punto de captación del acueducto veredal a cargo del municipio de Villapinzón. El agua es cristalina, no presenta sedimentos, ni iridiscencia, no se presenta olor y en general, visiblemente el cuerpo de agua presenta buenas condiciones.

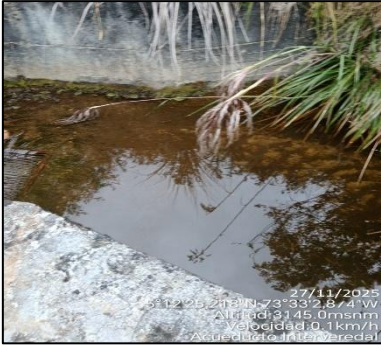
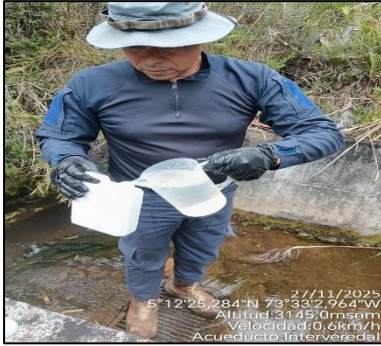
NOMBRE	ACUEDUCTO INTERVEREDAL		Coordenadas (Origen Nacional, Datum Magna Sirgas)	4939011.615 E	2133446.899 N
	FECHA	27/11/2025	ESTADO DEL CLIMA AL MOMENTO DEL MUESTREO		Soleado
Descripción	Punto de agua superficial correspondiente a un punto de captación del acueducto veredal a cargo del municipio de Villapinzón. El agua es cristalina, no presenta sedimentos, ni iridiscencia, no se presenta olor y en general, visiblemente el cuerpo de agua presenta buenas condiciones.				
Registro Fotográfico

<p>27/11/2025 5°12'25.219"N 73°33'2.874"W Altitud: 3145.0msnm Velocidad: 0.1km/h Acueducto Interveredal</p>

<p>27/11/2025 5°12'25.284"N 73°33'2.964"W Altitud: 3145.0msnm Velocidad: 0.6km/h Acueducto Interveredal</p>		
NOMBRE	ACUEDUCTO VEREDA CASABLANCA		Coordenadas (Origen Nacional, Datum Magna Sirgas)	4934269.162 E	2129675.750 N
FECHA	27/11/2025		ESTADO DEL CLIMA AL MOMENTO DEL MUESTREO		Soleado

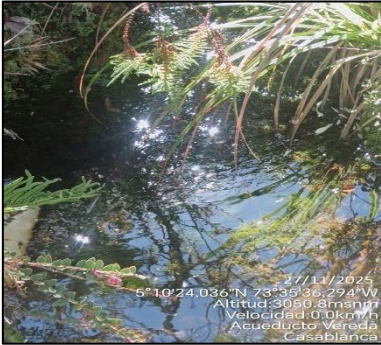
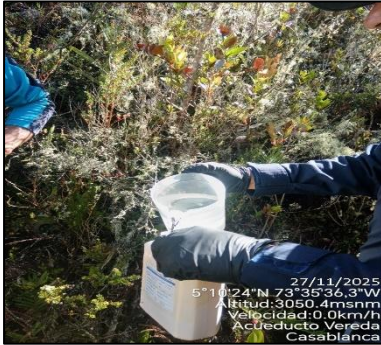
Descripción	Punto de agua superficial correspondiente a un punto de captación del acueducto veredal a cargo del municipio de Villapinzón. El agua es cristalina, no presenta sedimentos, ni iridiscencia, no se presenta olor y en general, visiblemente el cuerpo de agua presenta buenas condiciones.				
Registro Fotográfico

<p>27/11/2025 5°10'24.036"N 73°35'36.294"W Altitud: 3050.8msnm Velocidad: 0.0km/h Acueducto Vereda Casablanca</p>

<p>27/11/2025 5°10'24"N 73°35'36.3"W Altitud: 3050.4msnm Velocidad: 0.0km/h Acueducto Vereda Casablanca</p>

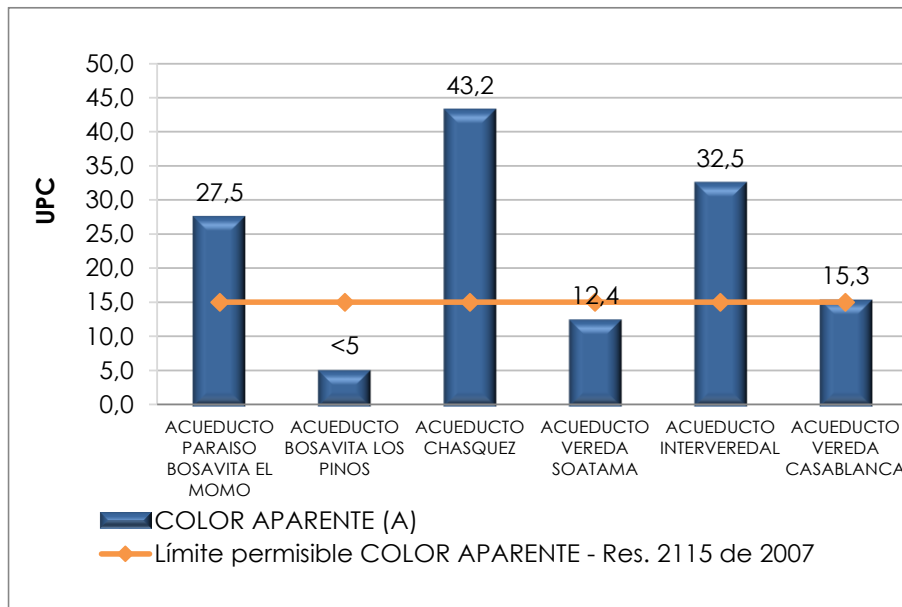
Figura 4- 1: Registro de color aparente en los puntos monitoreados

El **color aparente** del agua es una medida visual de la claridad del agua. Puede ser causado por la presencia de materia orgánica, metales disueltos o microorganismos. Los resultados obtenidos en el sitio reflejaron concentraciones de:

- **Acueducto Paraíso Bosavita El Momo:** Para este punto de monitoreo se registró una concentración de 27,5 UPC.
- **Acueducto Bosavita Los Pinos:** En este punto se registró un valor inferior al límite de cuantificación (<5,00 UPC).

- **Acueducto Chasquez:** Para este sitio de interés se reportó una concentración 43,2 UPC.
- **Acueducto Vereda Soatama:** Para este punto se reportó una concentración de 12,4 UPC.
- **Acueducto Interveredal:** Para este sitio se reportó un valor de 32,5 UPC.
- **Acueducto Vereda Casablanca:** Para este punto de muestreo se registró una concentración de 15,3 UPC.

Los valores reportados en los puntos Acueducto Bosavita Los Pinos y Acueducto Vereda Soatama cumplen con el límite permisible de la Resolución 2115 de 2007, los puntos restantes superan el límite máximo permisible (**Figura 4- 1**)

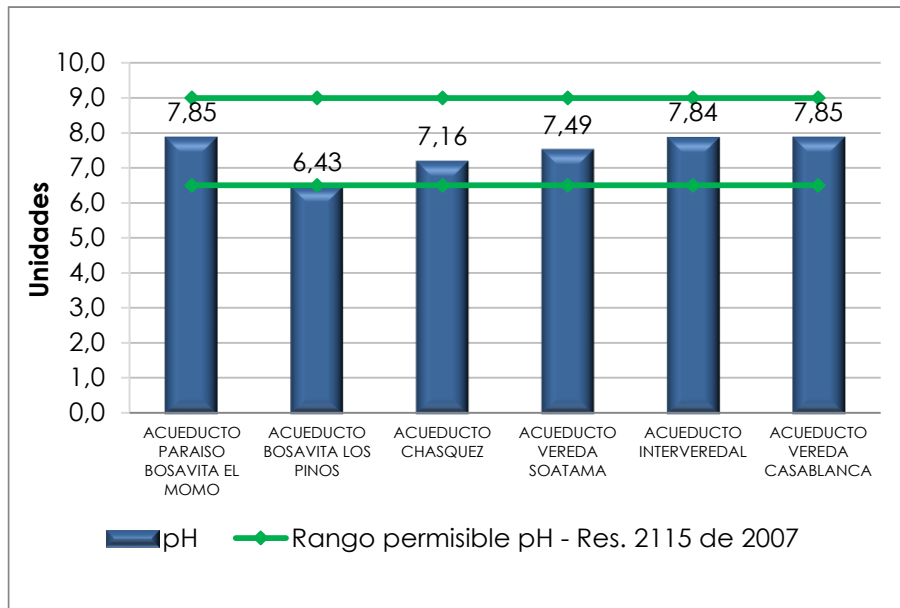
Figura 4- 2: Registro de pH en los puntos monitoreados

El **pH** es una medida de la acidez o alcalinidad del agua. El agua potable debe tener un pH equilibrado, para garantizar que no cause corrosión en las tuberías ni altere el sabor del agua. Para los puntos de muestreo se registraron valores de:

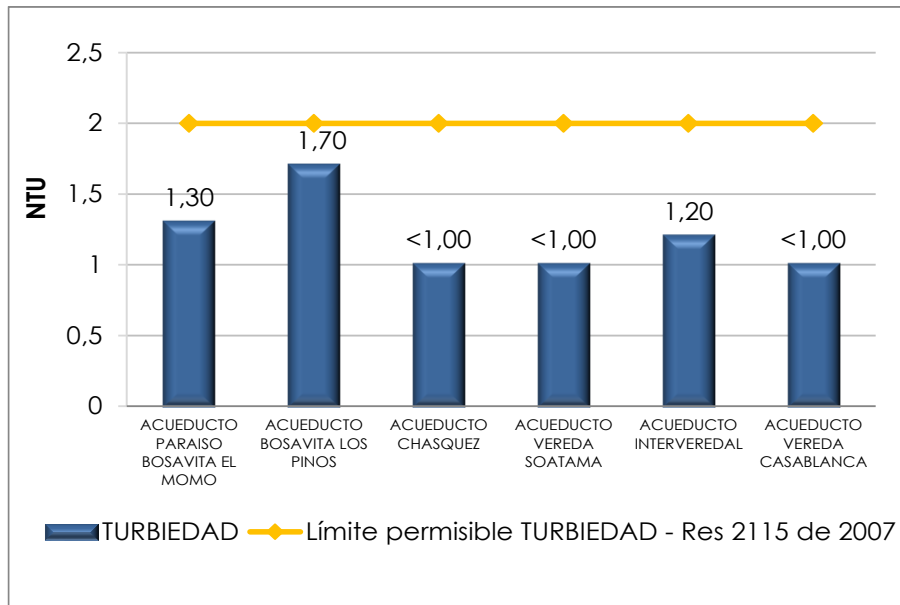
Figura 4- 3: Registro de turbiedad en los puntos monitoreados

Los valores reportados cumplen con el límite permisible de la Resolución 2115 de 2007 (**Figura 4- 3**).
