INFORME VISITA TECNICA INICIO DE OBRA

FECHA: 05 de diciembre del 2025

CONTRATO: NUMERO 001-176-2025

OBJETO DEL CONTRATO: "MANTENIMIENTO DEL CENTRO VACACIONAL SANTA VERÓNICA DE LA AGENCIA LOGÍSTICA DE LAS FUERZAS MILITARES UBICADA EN EL MUNICIPIO DE JUAN DE ACOSTA, DEL DEPARTAMENTO DE ATLÁNTICO"

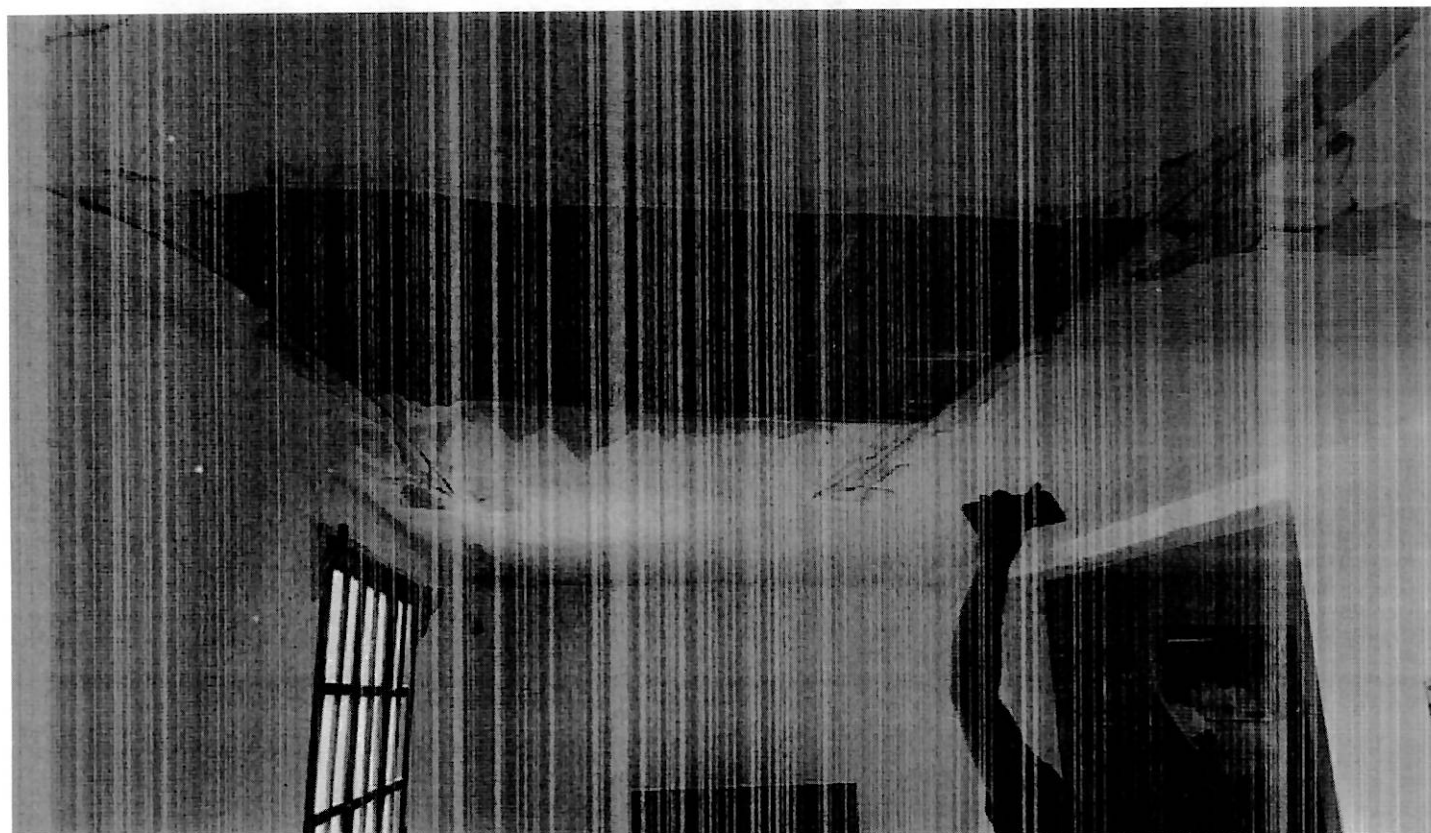
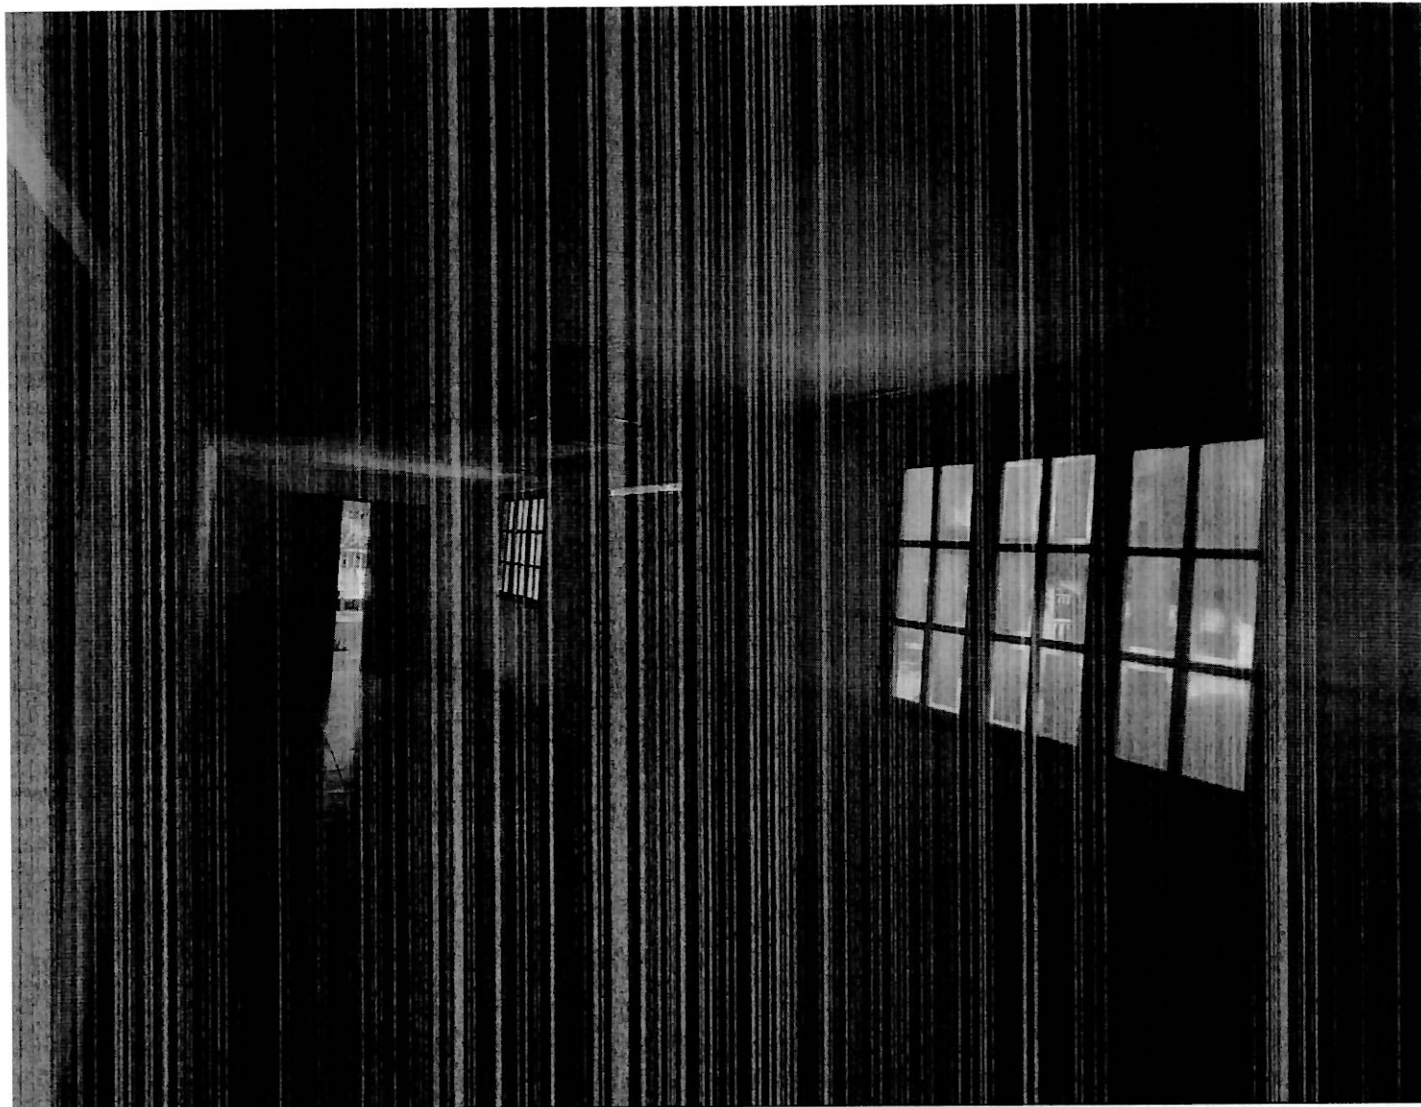
**CIELO RASOS**

Como primera medida se evidencia que debido a la composición del cielo raso que consta de láminas de Drywall configuradas por dos capas de papel protector y un alma en yeso; las filtraciones de agua han ocasionado la expansión del material causando deformaciones, manchas, así como la desaparición total del mismo. De igual forma se evidencia que los tensores que sostienen el cielo raso están toteados presentan desgaste por corrosión, óxido y pérdida de material.

La estructura del cielo raso ya entro en exceso de tensión por la pérdida de varios templetes que sostienen el mismo, al momento de intentar desmontar unas secciones de Drywall se agrava la situación, porque los templetes que han permanecido expuestos a tales tensiones y deformaciones pueden fallar por completo y van a provocar el fallo de los pocos anclajes que están sosteniendo la estructura de cielo raso anclado a nuestras vigas cumbre, las viguetas, vigas máster y correas.

El sector donde se puede reemplazar el cielo raso es en el primer piso, pero las filtraciones desde el segundo piso al primero afectarían el nuevo material colocado.

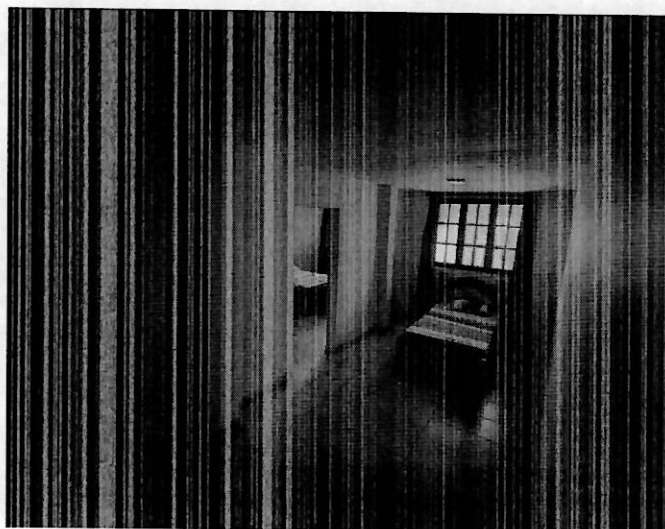
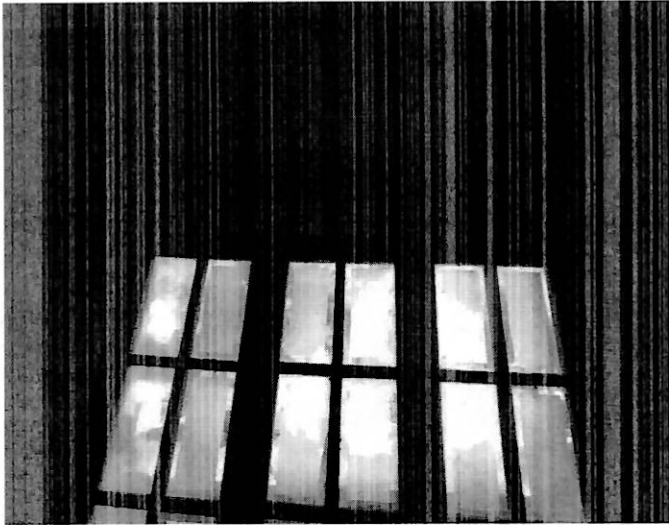
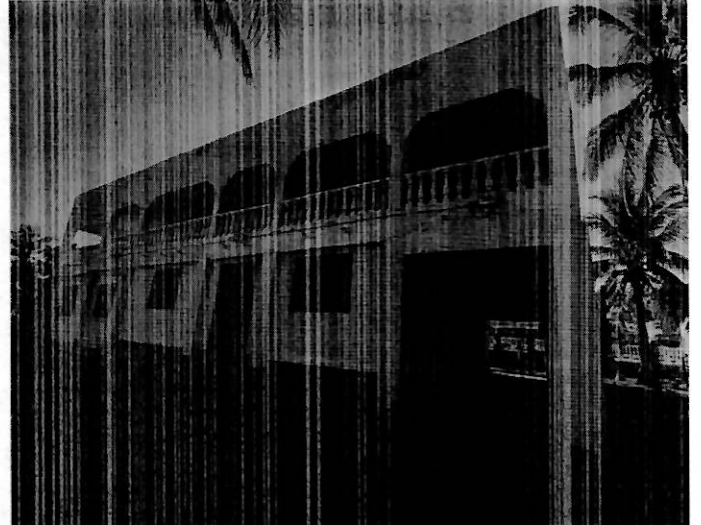
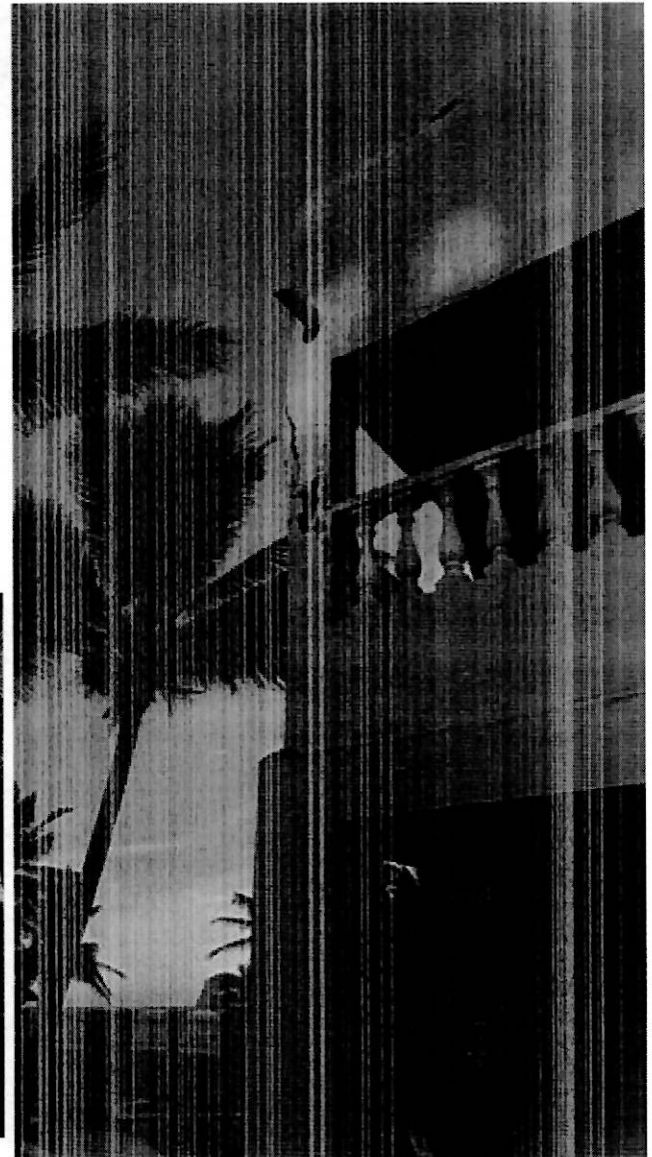
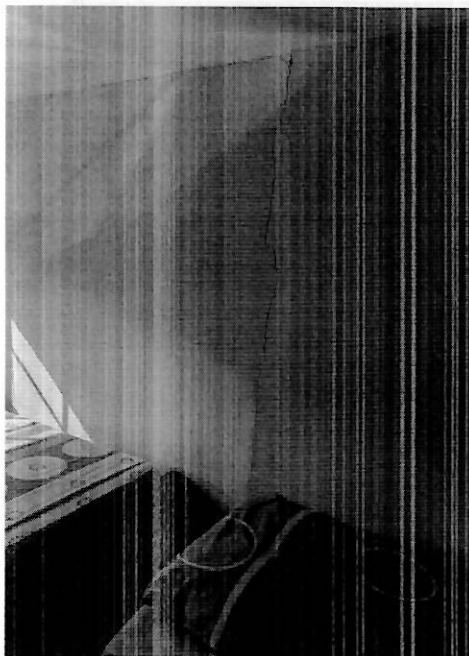
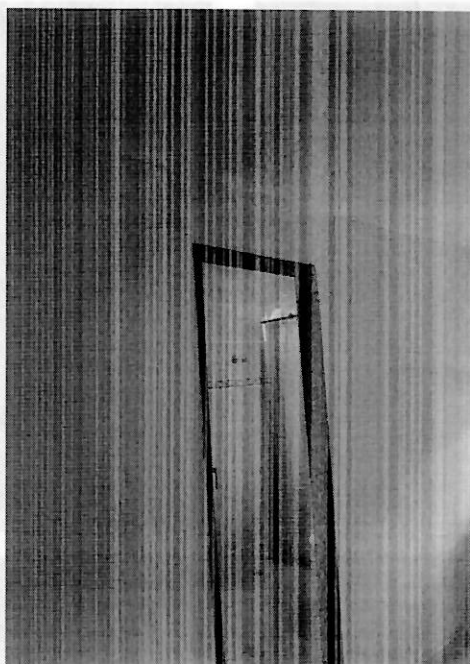
**ESTADO GENERAL DEL EDIFICIO**

Se encuentran filtración de agua en las habitaciones, sala y balcón, debido a las tejas rotas. En las habitaciones se encuentran vigas y columnas fisuradas, pérdida de estructura y paneles de drywall, se observa polvo de óxido en el suelo producto del deterioro de estas estructuras.

La estructura completa de la edificación a intervenir está en una fase de una patología senil de fracturación provocado porque el acero se oxidó, donde este se expandió, generando pérdida de material de concreto de recubrimiento, y en algunos casos el acero de refuerzo se encuentra en la última fase de corrosión ya que hay pérdida de acero de refuerzo.

Se recomienda que la fachada sea impermeabilizada y eliminar en muros internos humedades, también se recomienda conllevar a escarificaciones de pañetes y pintura soplada.
